ANÁLISE DE PATOLOGIAS DE ESTRADAS VICINAIS PARA PROPOSTA
DE INTERVENÇÃO MÍNIMA VISANDO A SUA PERENIZAÇÃO

GUARATINGUETÁ
2011

WILLIAM CORRÊA DOS SANTOS

Trabalho de Graduação apresentado ao Conselho de Curso de Graduação em Engenharia Civil da Faculdade de Engenharia do Campus de Guaratinguetá, Universidade Estadual Paulista, como parte dos requisitos para obtenção do diploma de graduação em Engenharia Civil.

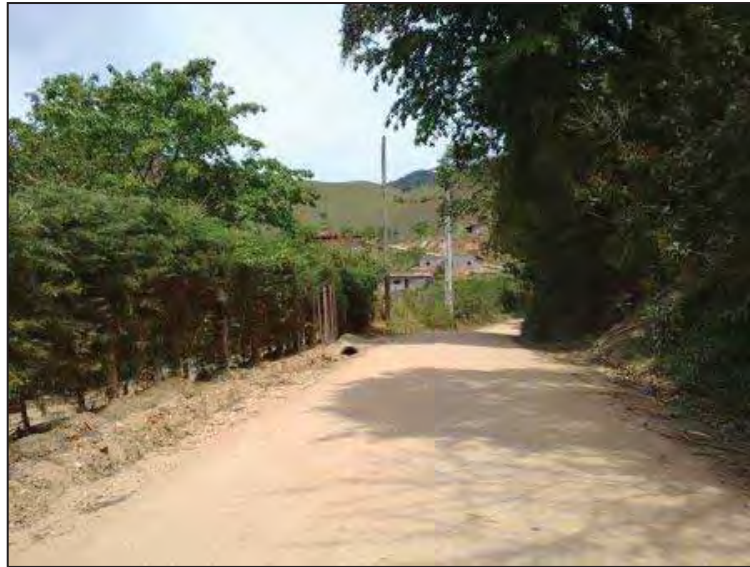
suas vias de acesso interditadas devido a queda de barreiras. Para as áreas rurais a tragédia foi ainda mais intensa, pois devido ao grande volume de chuvas as estradas vicinais sofreram grandes danos impossibilitando o acesso de automóveis a esses núcleos, isolando a população rural por vários dias.

Figura 1: Estrada vicinal Santa Cruz do rio abaixo, São Luiz do Paraitinga/SP. (Fonte: Autor)

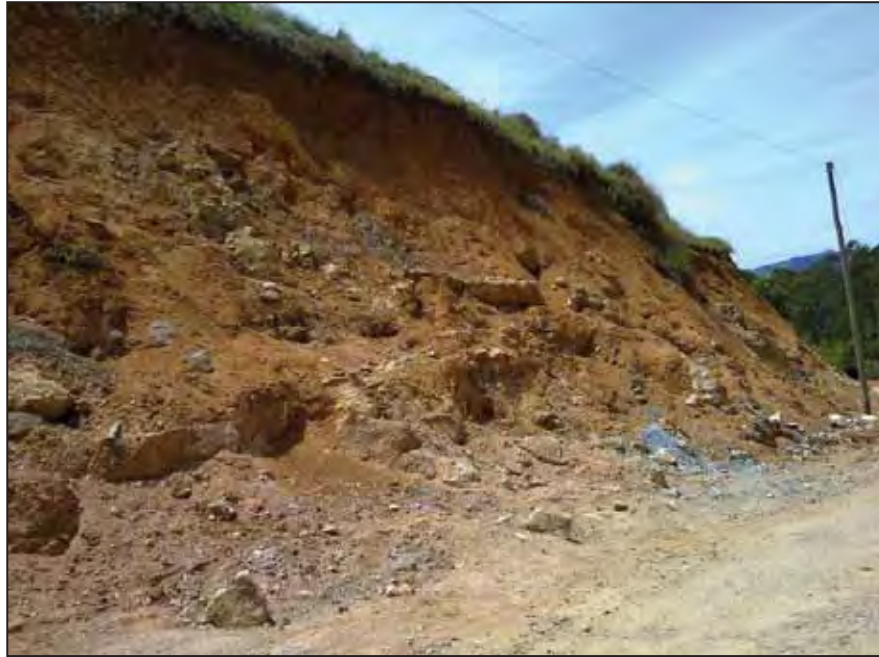
Figura 3: Exemplo de uma implantação não visando o equilíbrio ambiental. (Fonte: Autor)

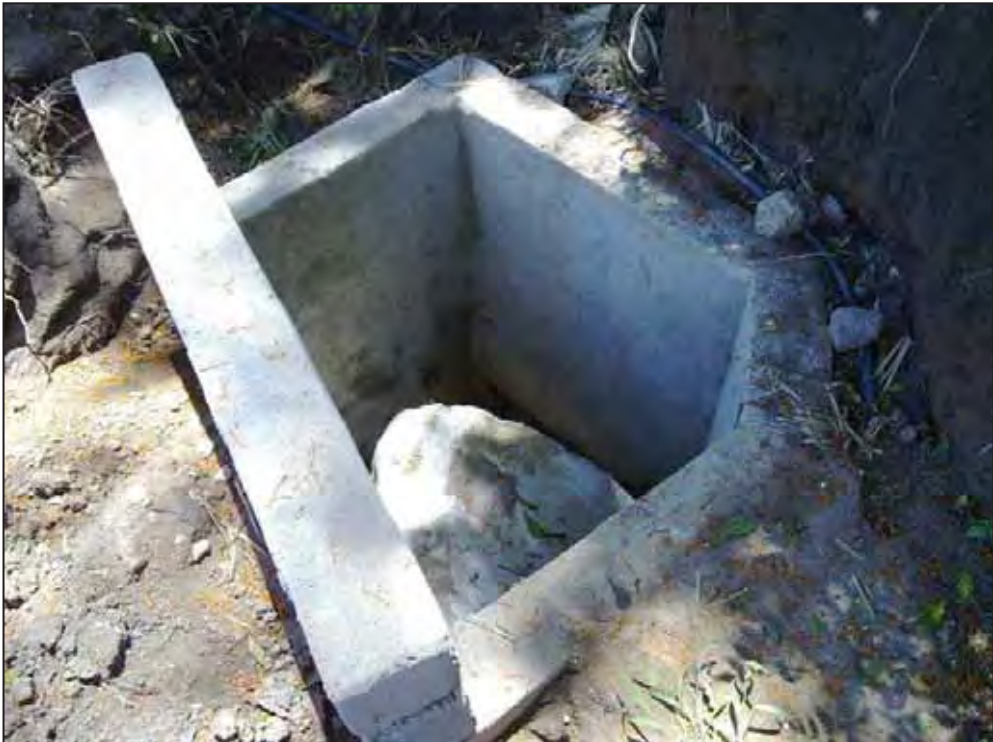
implantação e de melhoria de sistema de drenagem em alguns trechos, porém notou-se que em alguns pontos o sistema drenante já estava obstruído pela vegetação e em outros segmentos o sistema de drenagem ainda era inexistente, considerando esses fatos assumiu-se que ainda não foi empregado um sistema efetivo de manutenções preventivas.

A deficiência do sistema drenante gerou patologias semelhantes as encontradas na estrada vicinal Santa Cruz do Rio Abaixo como plataformas erodidas e com diversos buracos de profundidades médias a profundas e taludes erodidos e com indícios de possível escorregamento.

Figura 23: Obra de melhoria no sistema de drenagem. (Fonte: Autor)
