**INSPEÇÃO E AVALIAÇÃO DA SEGURANÇA DE BARRAGENS DE TERRA E  
ENROCAMENTO**

Trabalho de conclusão de curso apresentado  
à Faculdade de Engenharia de Ilha Solteira –  
Unesp como parte dos requisitos para  
obtenção do título de Engenheiro Civil.

Figura 24: Croqui de representação da Barragem Guariroba.

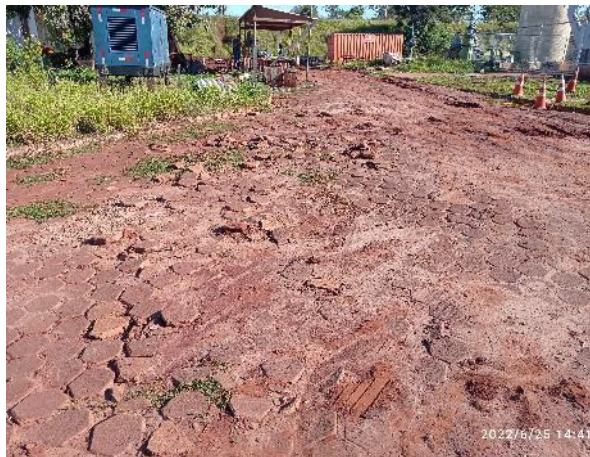
O pavimento intertravado da entrada e do interior do empreendimento apresentou prejuízos pontuais (Figura 26), aos quais se recomenda manutenção. O portão de acesso (Figura 27) apresenta-se em bom estado de conservação e permanece fechado durante todo o dia.

Figura 26: Infraestrutura – exemplo de prejuízo pontual no pavimento de acesso interno.

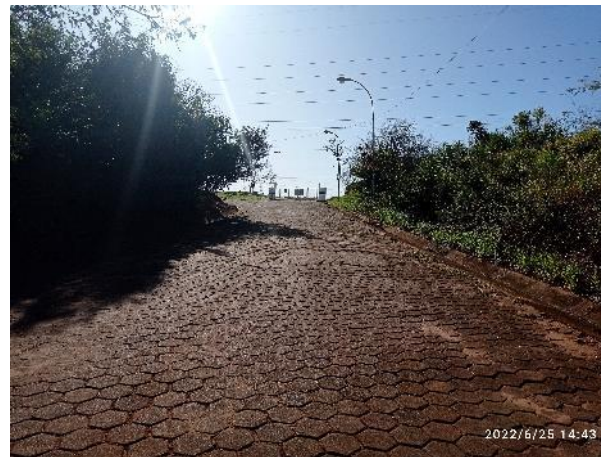
Figura 27: Infraestrutura – portão de acesso.

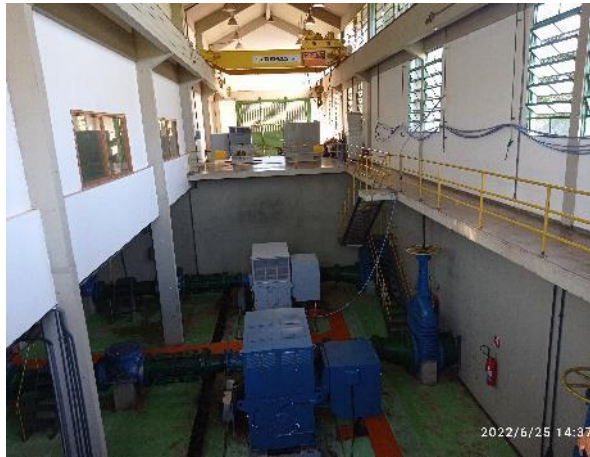
Durante a inspeção não foi possível acessar a área interna das instalações, mas na Figura 28 e na Figura 29 é possível ver a parte interior da casa de bombas, a qual apresenta bom estado de conservação.

Figura 28: Casa de bombas – visão do interior da casa de bombas.

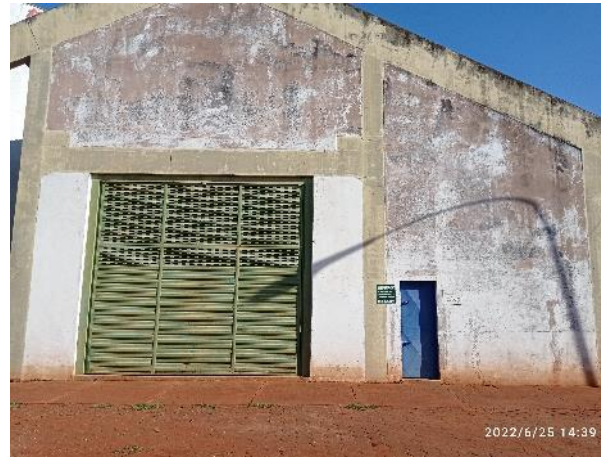
Figura 29: Casa de bombas – visão do exterior da casa de bombas.

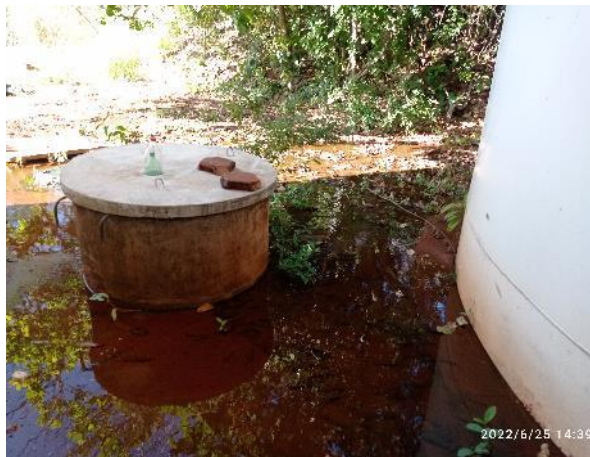
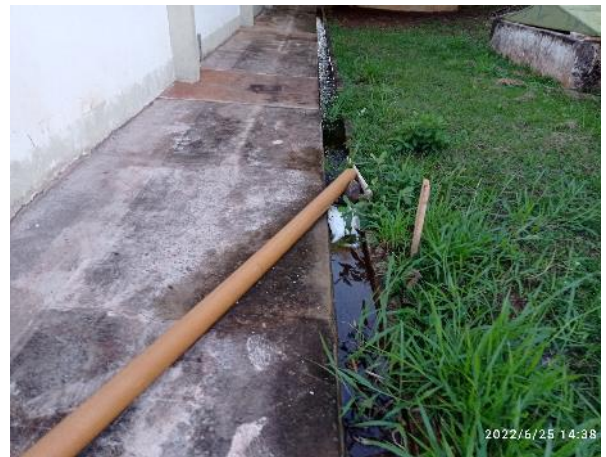
A água drenando do interior da casa de bombas, retratada na inspeção persiste. Não foi possível identificar a origem dessa água, que se acumula na região formando poças de água conforme Figura 30 e Figura 31

Figura 30: Infraestrutura – região da casa de bombas afetada pela água, vista 1.

Figura 31: Infraestrutura – região da casa de bombas afetada pela água, vista 2

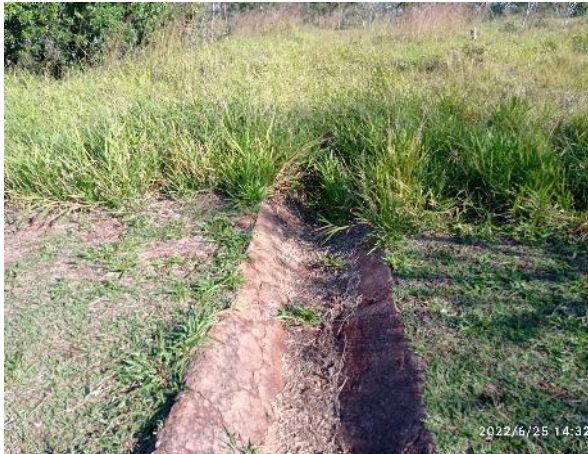
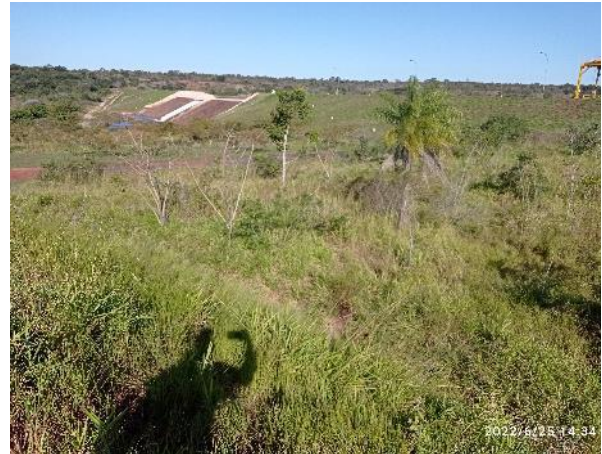
As canaletas de drenagem apresentam grande quantidade de vegetação avançando sobre suas estruturas (Figura 32 e Figura 33). Sendo recomendado a retirada desses sedimentos para a desobstrução das canaletas e a realização de capina da vegetação.

Figura 32: Infraestrutura – canaletas de drenagem obstruídas, vista 1.

Figura 33: Infraestrutura – canaleta de drenagem obstruídas, vista 2.

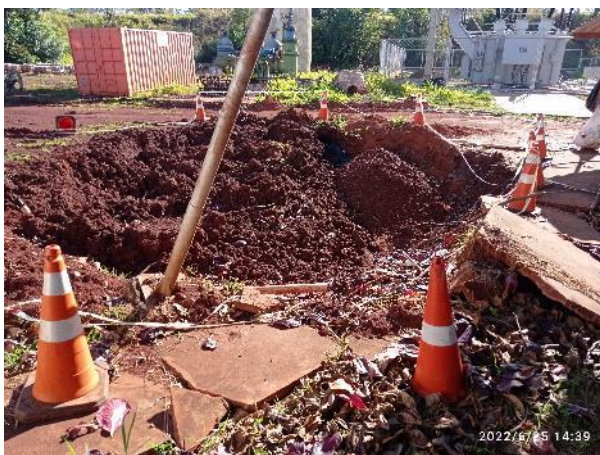
A erosão apresentada nos relatórios anteriores persiste e apresentou aumento do tamanho por conta do avanço das obras no local (Figura 34). A região está isolada com cones e faixas, mas recomenda-se a restauração do terreno evitando possíveis acidentes.

Figura 34: Casa de Bombas - erosão observada na região.

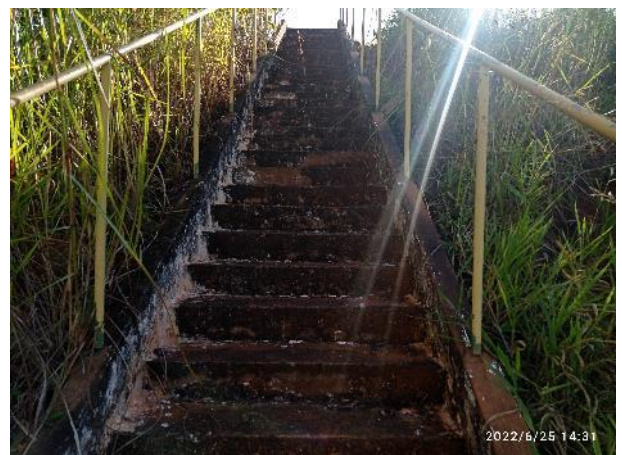
As estruturas civis (calçadas, escadas, passarela, etc.) sofreram alguns prejuízos decorrentes da obra que está sendo realizada na região e por conta do crescimento da vegetação na área, contudo apresentam também bom estado de conservação, conforme ilustrado na Figura 35.

Figura 35: Infraestrutura – escada de acesso com vegetação crescente ao redor.

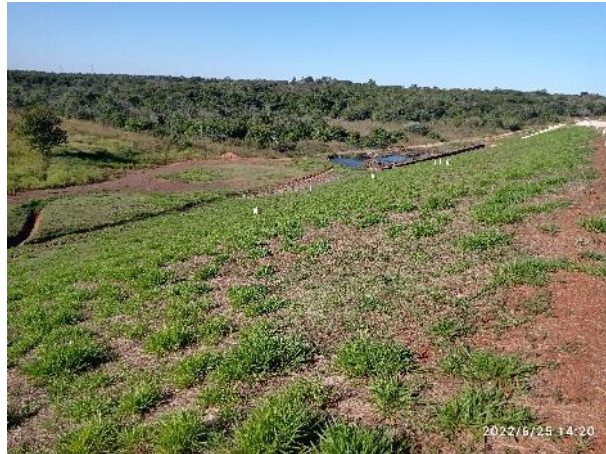
A ombreira esquerda da barragem apresenta boa condição de conservação, não apresentando sinais de erosões, desmoronamento ou fragilidade em suas interfaces.

Figura 36: Ombreira esquerda – visão geral do talude de jusante

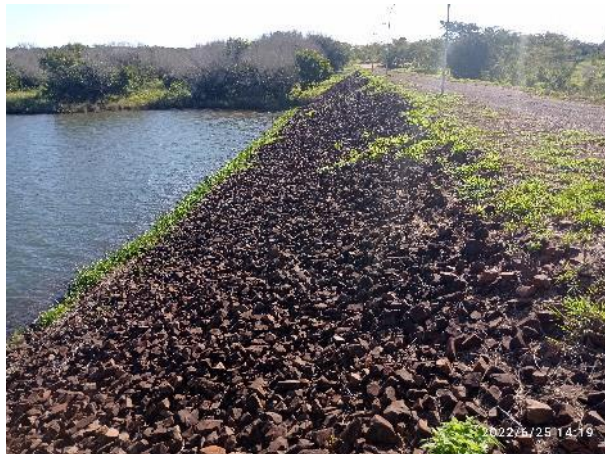
O enrocamento se apresenta estável e bem alinhado à interface com a crista. A vegetação teve um pequeno aumento na região a esquerda da tomada d'água. A região a direita da tomada d'água não apresentou tal crescimento, sendo ilustrada pela Figura 38. A retirada da vegetação deve ser frequente, evitando a penetração das raízes no maciço, o que pode criar caminhos preferenciais à percolação da água, gerando uma zona de estabilidade fragilizada.

Figura 37: Talude de montante ME – vegetação crescente no enrocamento, a esquerda da TA.

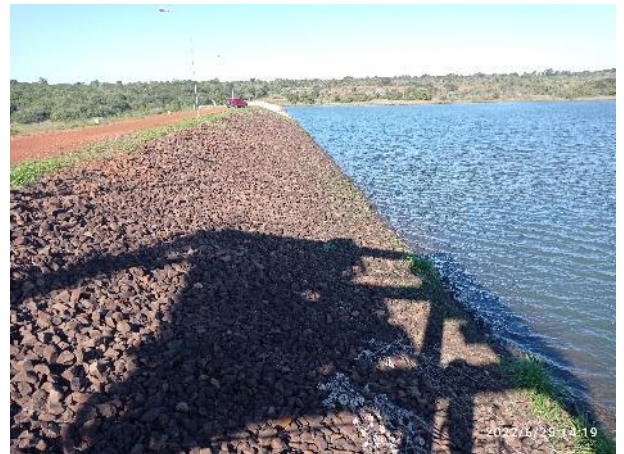
Figura 38: Talude de montante ME – região a direita da TA

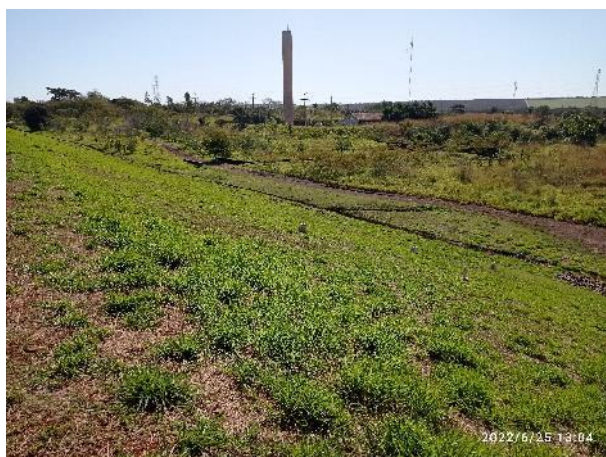
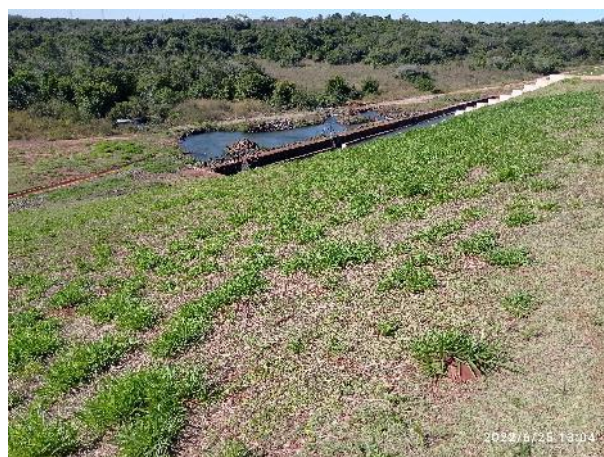
No talude de jusante da margem esquerda é possível notar que houve um pequeno aumento da vegetação, porém não impediu a identificação de possíveis anomalias, como erosões e colônias de animais.

É importante reforçar que a presença de vegetação, em especial de médio e grande porte, favorece o acúmulo e percolação de água, devido à penetração de suas raízes, o que pode se tornar prejudicial à estabilidade do barramento, especialmente em relação às estruturas de jusante.

Figura 39: Talude de montante ME – visão geral, vista 1.

Figura 40: Talude de montante ME – visão geral, vista 2.

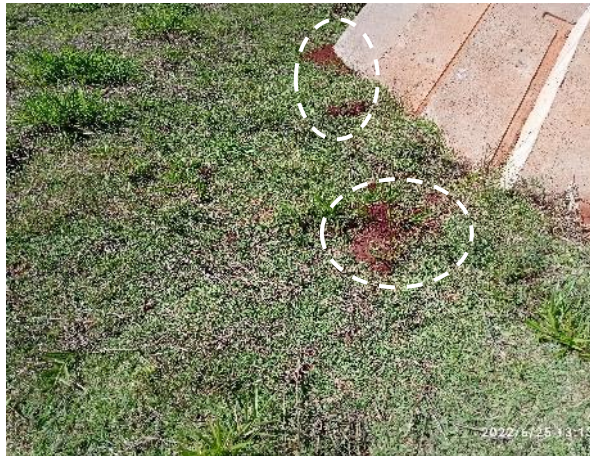
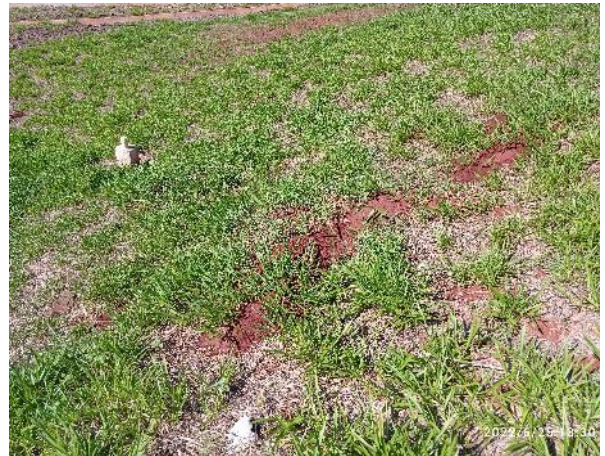
Foi verificado que, que a presença de colônias formigas no barramento teve um aumento considerável na estrutura. A erradicação de formigueiros (assim como cupinzeiros e tocas de animais) deve ser uma atividade de rotina na estrutura da barragem. É necessária atenção especial a essa anomalia que se manifesta de forma generalizada e progressiva. A tendência dessas colônias é evoluir por caminhos subterrâneos, criando poros no maciço que podem favorecer a percolação da água.

Figura 41: Talude de jusante ME – colônias de formigas, vista 1.

Figura 42: Talude de jusante ME – colônias de formigas, vista 2.

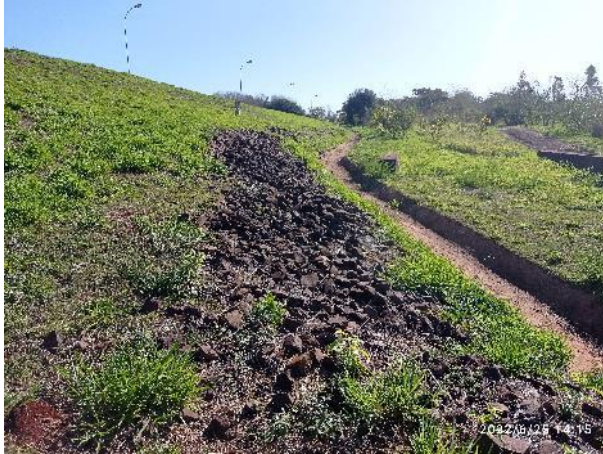
Na saída dos drenos de pé a presença de vegetação está retornando a estrutura, mas nada que afete o seu funcionamento. As canaletas de drenagem apresentam bom alinhamento com o barramento e não apresentaram vegetação ou sedimentos obstruindo seu funcionamento, mas vale ressaltar que a retirada da vegetação deve ser constante no barramento, impedindo a obstrução das canaletas.

Figura 43: Talude de jusante ME – dreno de pé – dreno de pé com um pequeno crescimento e vegetação.

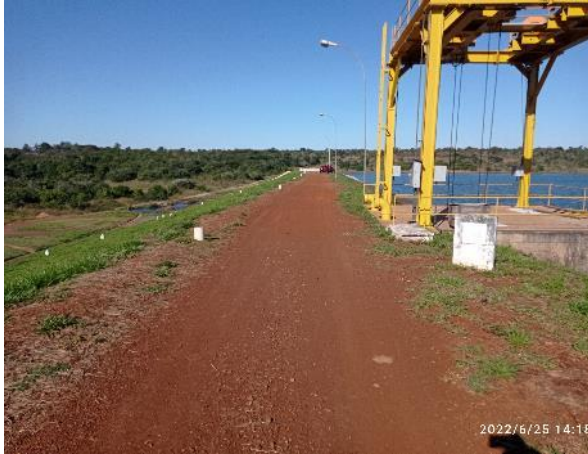
A tomada d'água, retratada na Figura 45 e na Figura 46, apresenta boas condições. Tanto a comporta esquerda quanto a comporta direita aparentam bom estado de conservação.

Figura 45: Tomada d'água – vista lateral.

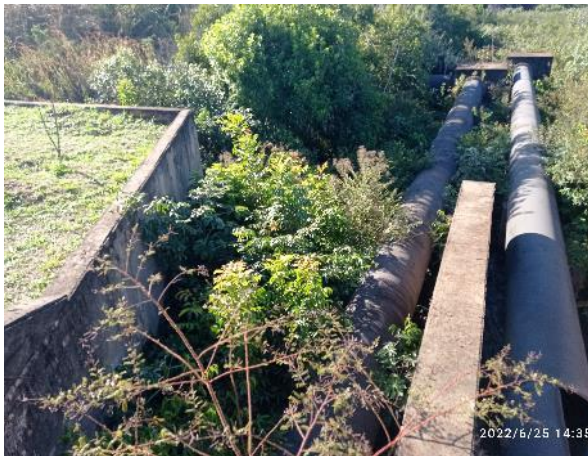
Figura 47: Tomada d'água – vegetação presente nas adutoras de água bruta, vista 1.

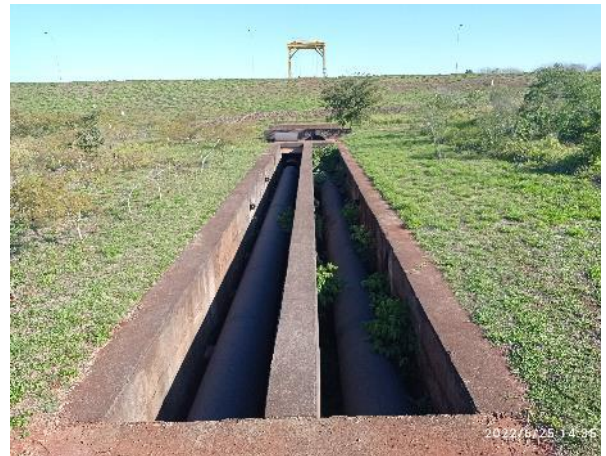
Figura 48: Tomada d'água – vegetação presente nas adutoras de água bruta, vista 2.

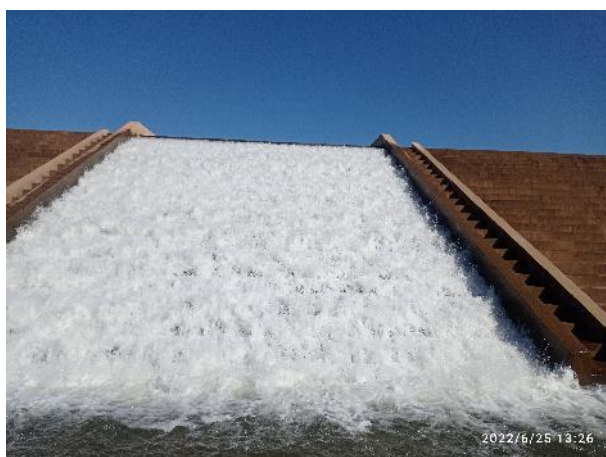
Figura 49: Vertedouro – vista frontal.

O vertedouro de concreto apresenta boas condições materiais. No dia da inspeção a estrutura estava vertendo, sendo o seu funcionamento satisfatório. Os drenos horizontais profundos (DHP) instalados nos degraus do vertedouro, apresentaram boas condições de funcionamento.

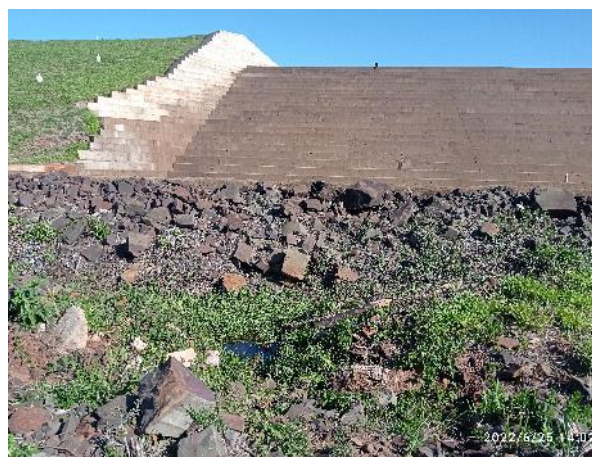
As surgências a jusante, relatadas nos relatórios anteriores, continuam. Visualmente pode se afirmar que o fluxo de água provém da bacia amortecedora, em ambos os pontos. Recomenda-se, que os pontos de fuga sejam identificados, para que se possa conter o vazamento.

Figura 52: Bacia de dissipação – surgência observada.

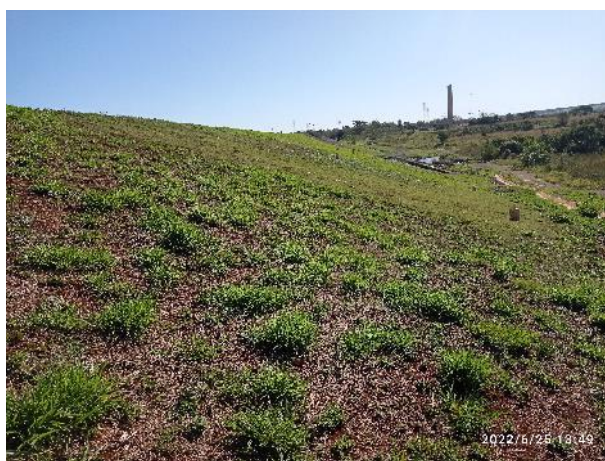
Figura 55: Ombreira direita – vista geral do talude de jusante.

A ombreira direita da barragem apresenta boa condição de conservação, não apresentando sinais de erosões, desmoronamento ou fragilidade na interface entre ombreira e barragem.

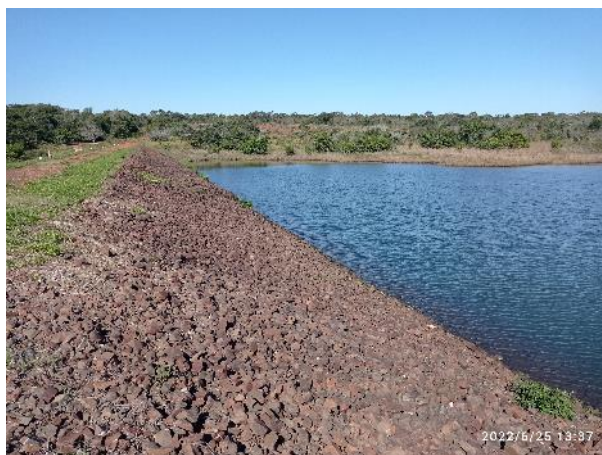
Figura 56: Talude de montante MD – vista geral.

O talude de montante apresenta boas condições de conservação.

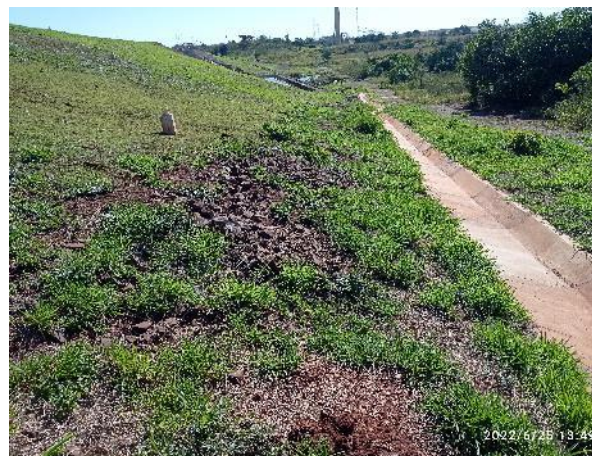
Figura 58: Talude de jusante MD – canaleta de drenagem.

Na Figura 58 nota-se o bom alinhamento da canaleta de drenagem para com o barramento. Não apresentando sedimentos e/ou vegetação obstruindo-a. A retirada de toda vegetação crescente é de suma importância para que não enraíze nas estruturas do barramento, criando caminhos preferenciais à percolação da água, além da limpeza e retirada dos sedimentos ali depositados.

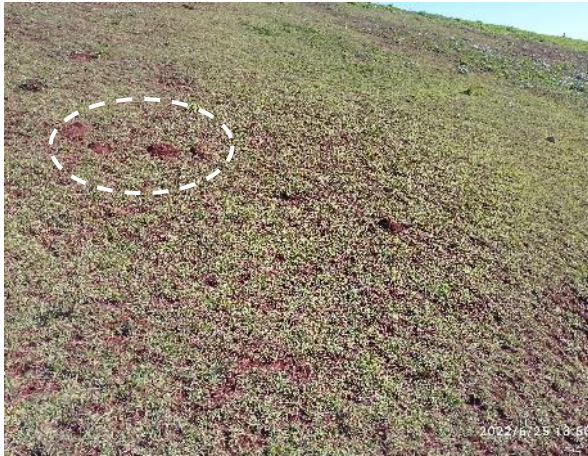
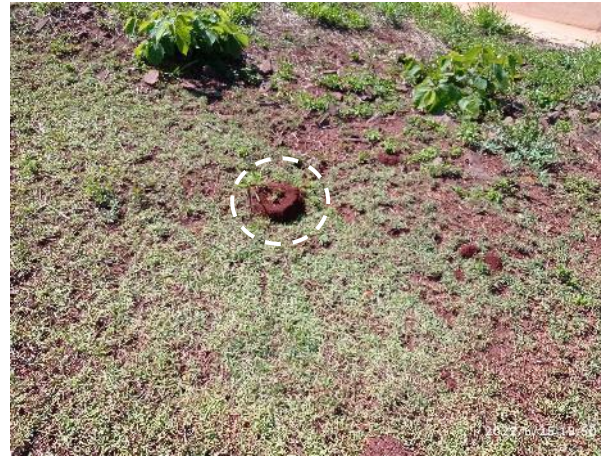
Foi verificada que a presença de colônias de formigas aumentou consideravelmente no talude. A erradicação de formigueiros, como já mencionado, deve ser uma atividade de rotina na estrutura da barragem pois se manifesta de forma generalizada e progressiva.

Figura 59: Talude de jusante MD - colônias de formigas, vista 1.

Figura 60: Talude de jusante MD - colônias de formigas, vista 2.

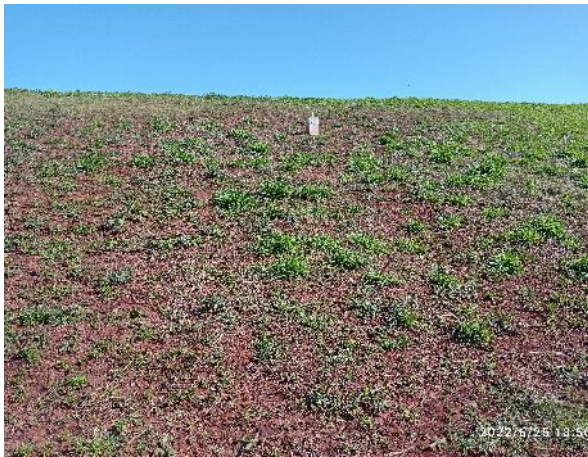
Pontos com falhas na cobertura vegetal e falhas com características erosivas foram observadas nessa região. Como já mencionado no relatório, recomenda-se a recomposição e manutenção para minimizar os impactos de agentes do intemperismo na estrutura, evitando processos erosivos e escorregamentos.

Figura 61: Talude de jusante MD - falha na cobertura vegetal.

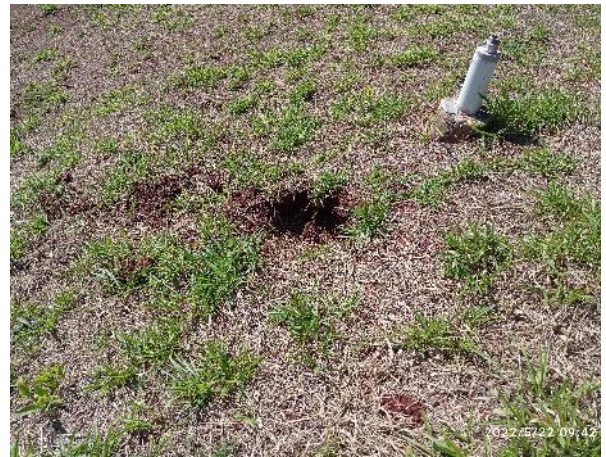
Figura 62: Talude de jusante MD - buraco originado pela retirada de uma colônia de cupim.

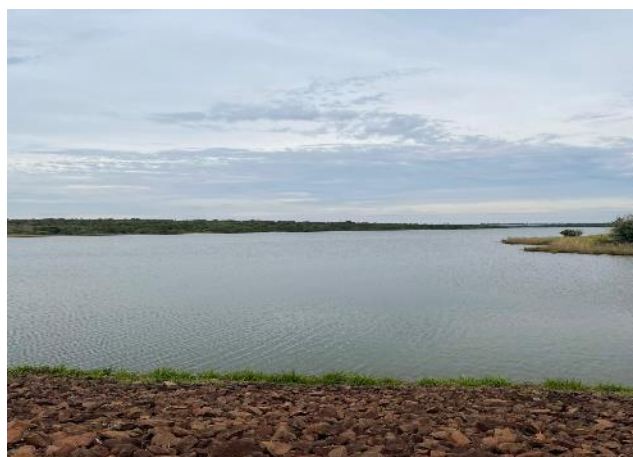
Figura 63: Reservatório – vista do talude de montante da margem direita.

A área do reservatório apresenta boas condições de conservação, não apresentando vegetação flutuante excessiva. O Quadro 21 apresenta a ficha de inspeção do reservatório.

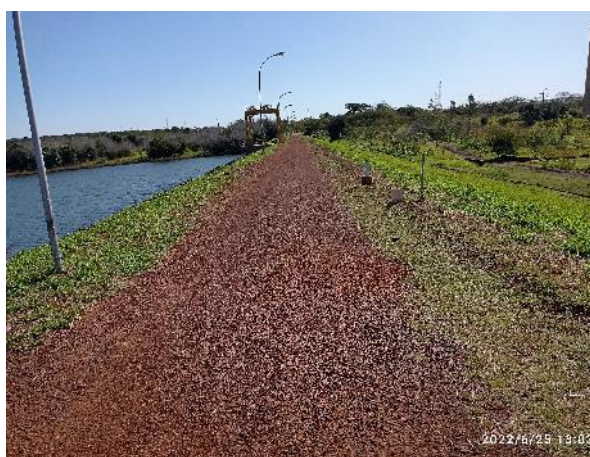
Figura 64: Crista – vista 1.

Na crista não foram identificados afundamentos, irregularidades relevantes ou propensão à fragmentação, apresentando boa condição de conservação de forma geral.

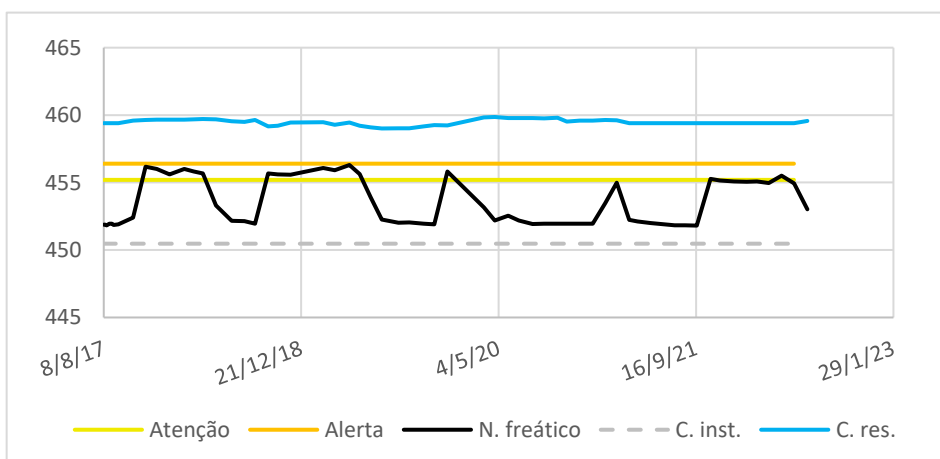
Figura 94: Gráfico Nível Freático x Tempo – Medidor de nível d'água 12.

NÍVEL FREÁTICO NORMAL.

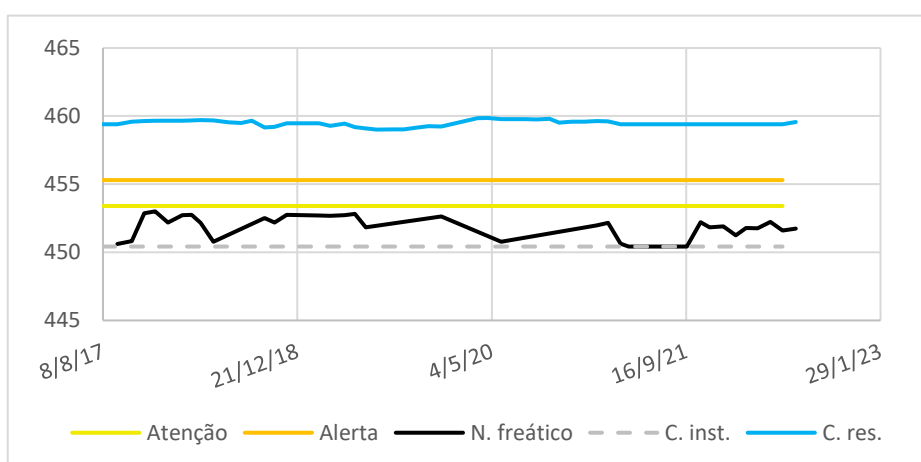
Figura 95: Gráfico Nível Freático x Tempo – Medidor de nível d'água 13.

NÍVEL FREÁTICO NORMAL.

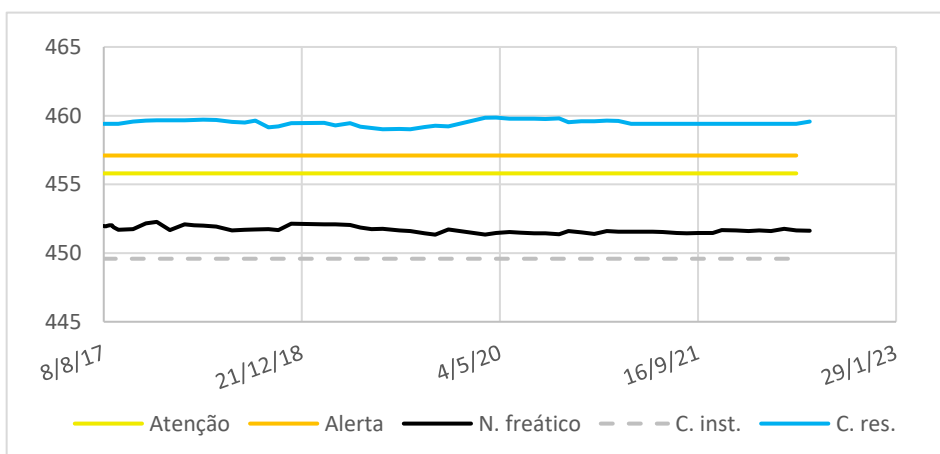
Figura 96: Gráfico Nível Freático x Tempo – Medidor de nível d'água 14.

NÍVEL FREÁTICO NORMAL.

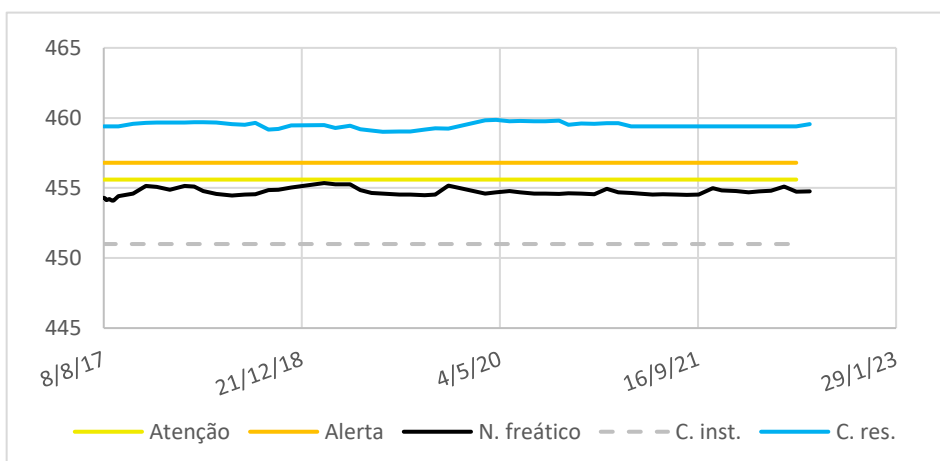
Figura 97: Gráfico Nível Freático x Tempo – Medidor de nível d'água 15.

NÍVEL FREÁTICO NORMAL.

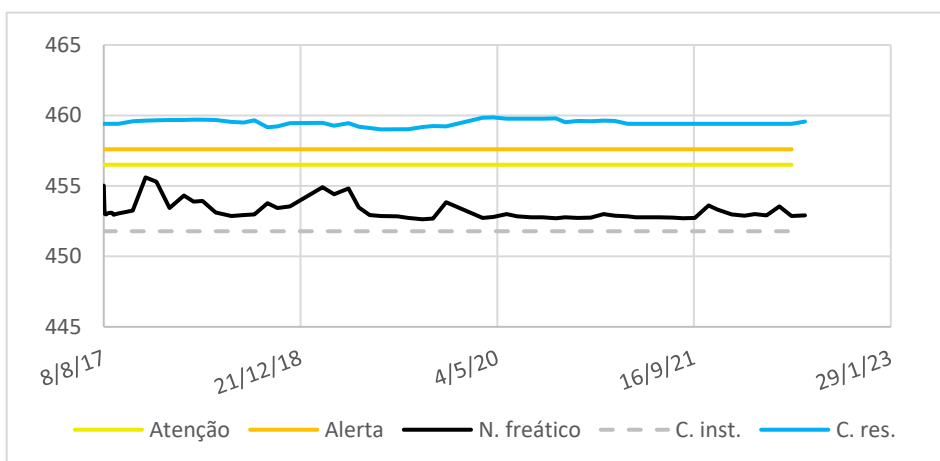
Figura 99: Gráfico Nível Freático x Tempo – Medidor de nível d'água 17.

NÍVEL FREÁTICO NORMAL.

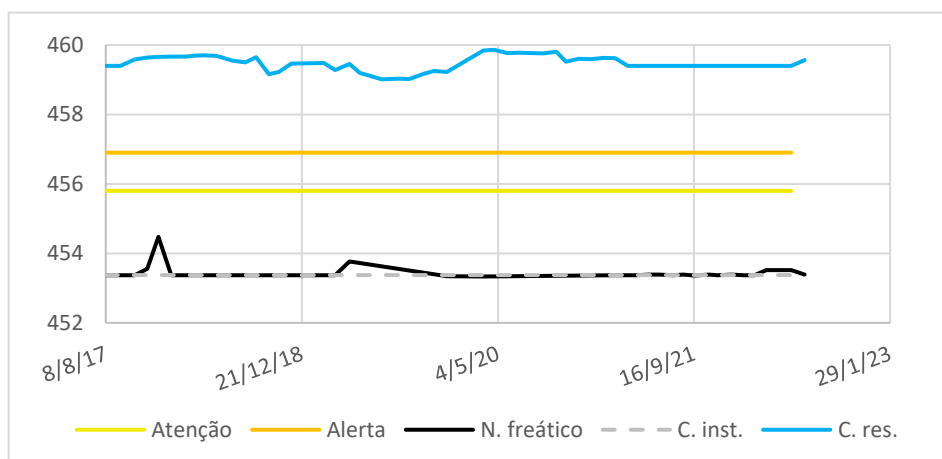
Figura 100: Gráfico Nível Freático x Tempo – Medidor de nível d'água 18.

NÍVEL FREÁTICO NORMAL.

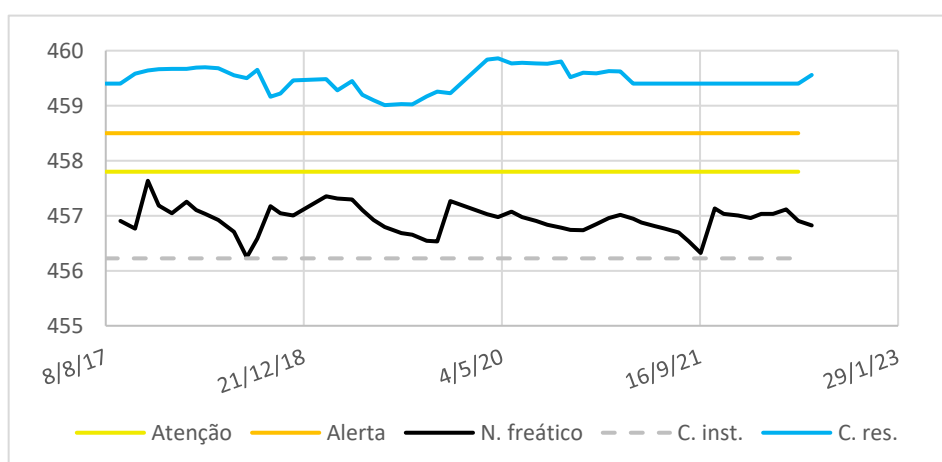
Figura 101: Gráfico Nível Freático x Tempo – Medidor de nível d'água 19.

NÍVEL FREÁTICO NORMAL.

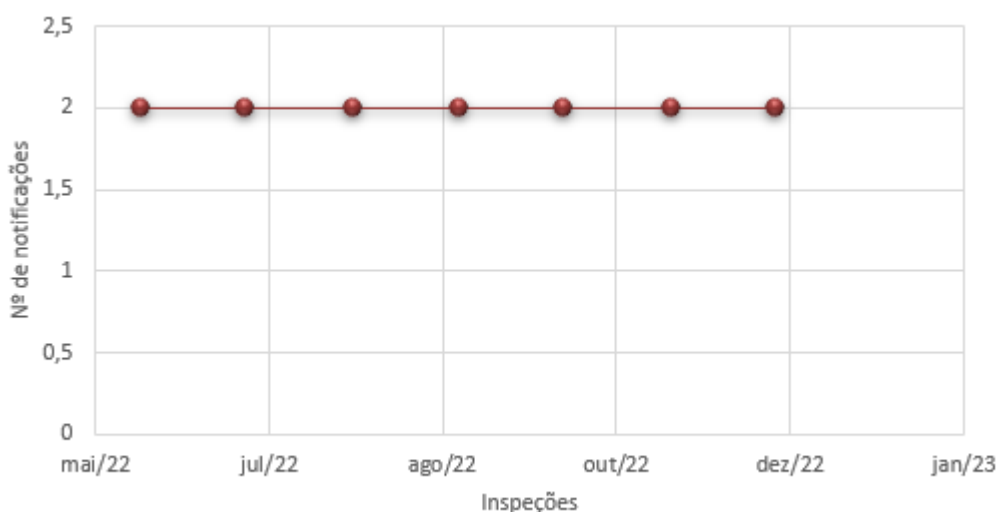
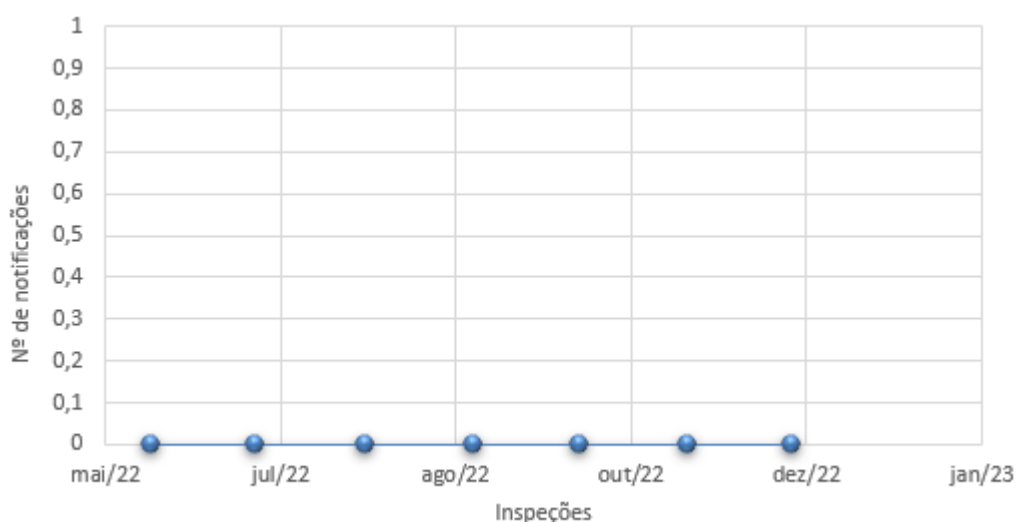
Nas sete inspeções realizadas, a casa de bombas apresentou as mesmas anomalias, sendo estas: fissuras no concreto de sua estrutura e a presença de vegetação. A anomalia de vegetação apresentou diferenças de intensidade ao longo das inspeções (“DI” e “AU”) porém não foi sanada.

Na Figura 104 é apresentado o número de notificações recebidas e na Figura 105 as notificações acatadas para a casa de bombas ao longo dos anos.

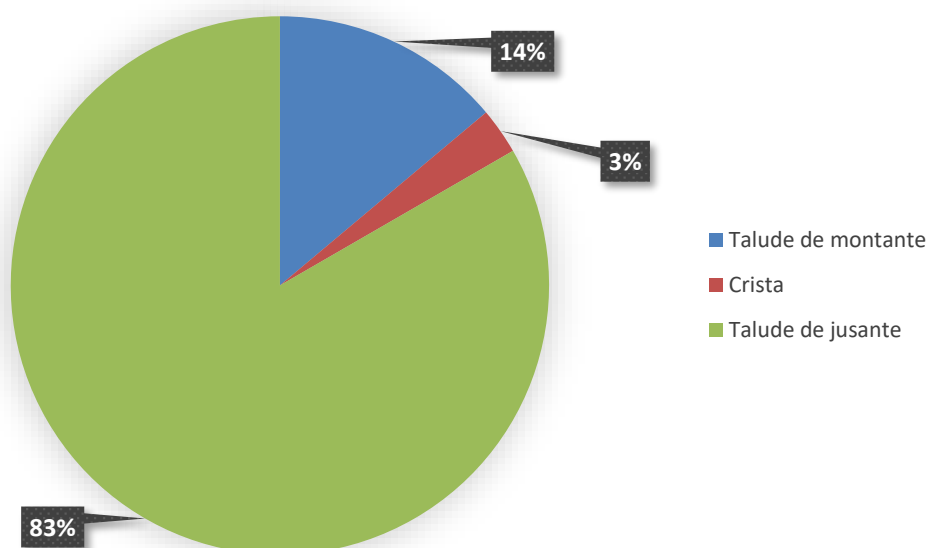
Figura 108- Concentração das notificações recebidas nas estruturas do barramento.

A maior porcentagem das notificações recebidas se concentrou no talude de jusante, seguido por talude de montante e crista (Figura 108).

O talude de jusante possuiu toda a concentração das soluções aplicadas para o barramento. O talude de jusante e a crista, apesar de apresentarem 17% das anomalias, não tiveram nenhuma solução aplicada.

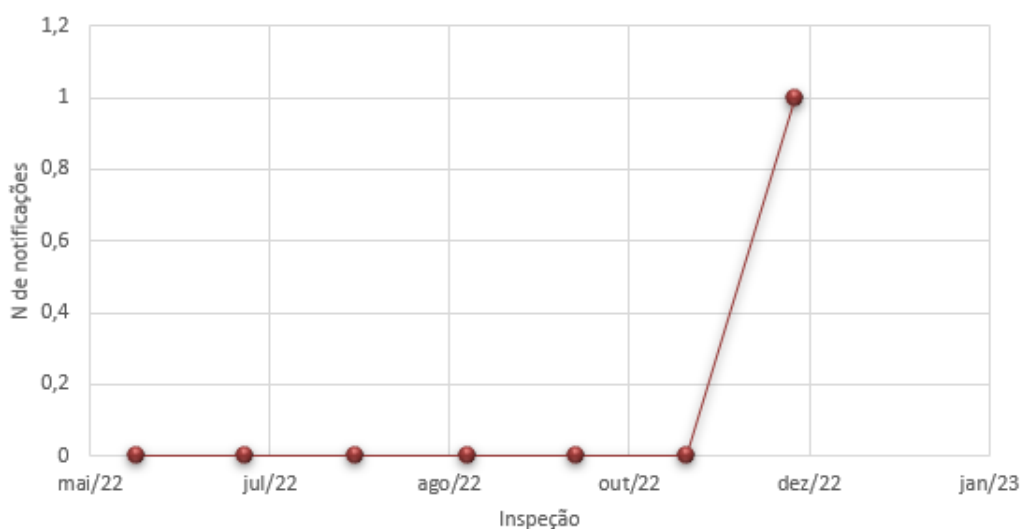
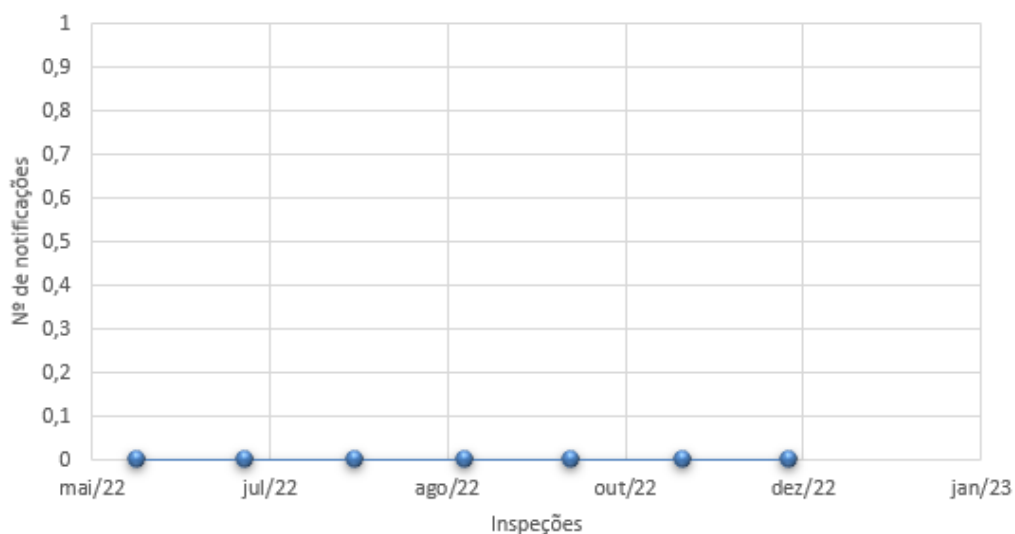
O vertedouro da estrutura não apresentou nenhuma notificação nas primeiras 6 inspeções analisada, mas, na inspeção de dezembro de 2022, verificou-se a presença de árvores e arbustos na região vertedoura. Por conta disso, não é possível se ter solução. Na Figura 109 é apresentado o número de notificações recebidas pela estrutura vertente ao longo dos anos e na Figura 110 o número de notificações acatadas nesse período.

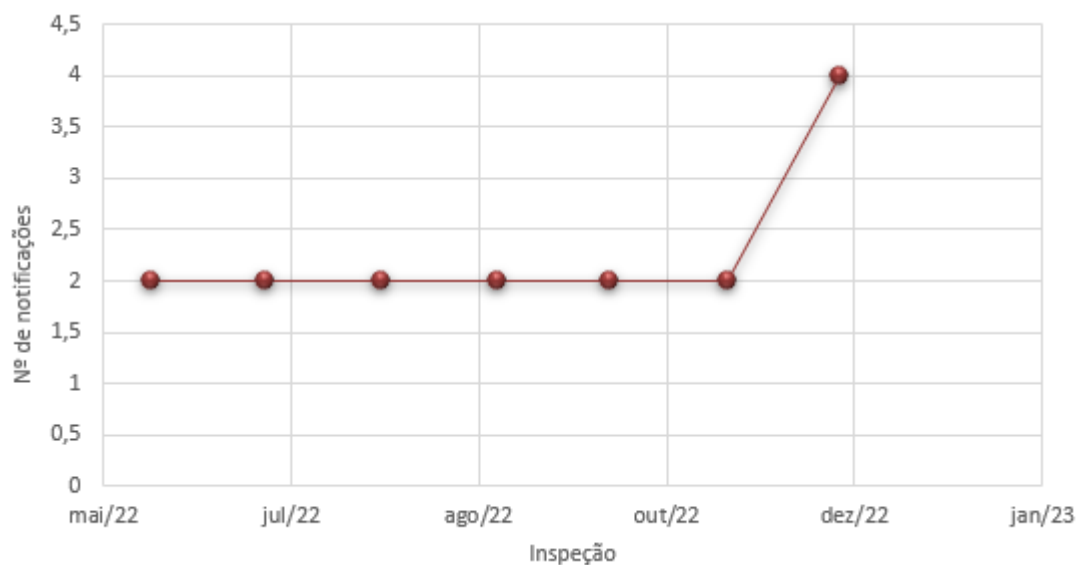
Figura 114 - Número de notificações recebidas para a tomada d'água.

A tomada d'água apresentou duas notificações durante grande parte da pesquisa (de junho a novembro), porém no mês de dezembro foram evidenciadas mais duas anomalias, causando um pico no gráfico da Figura 114. Nenhuma das notificações registradas foram acatadas.

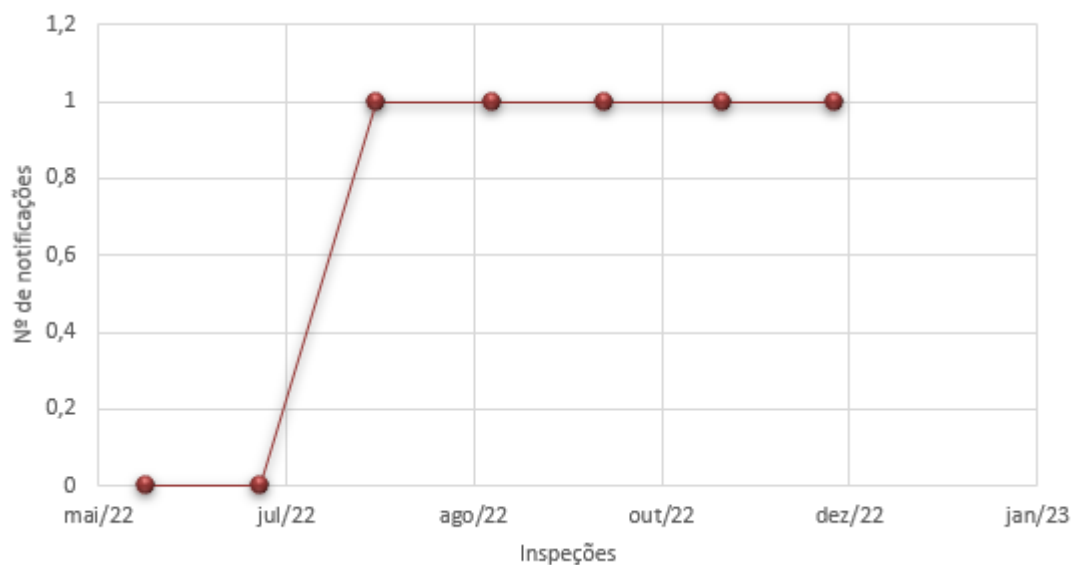
Figura 115 - Número de notificações recebidas para a região a jusante.

Nas inspeções de junho e julho, a região a jusante não apresentava nenhum irregularidade. A partir da inspeção do mês de agosto foi possível notar uma erosão no pé da barragem. Porém, até o final do estudo (mês de dezembro) a anomalia não foi solucionada.

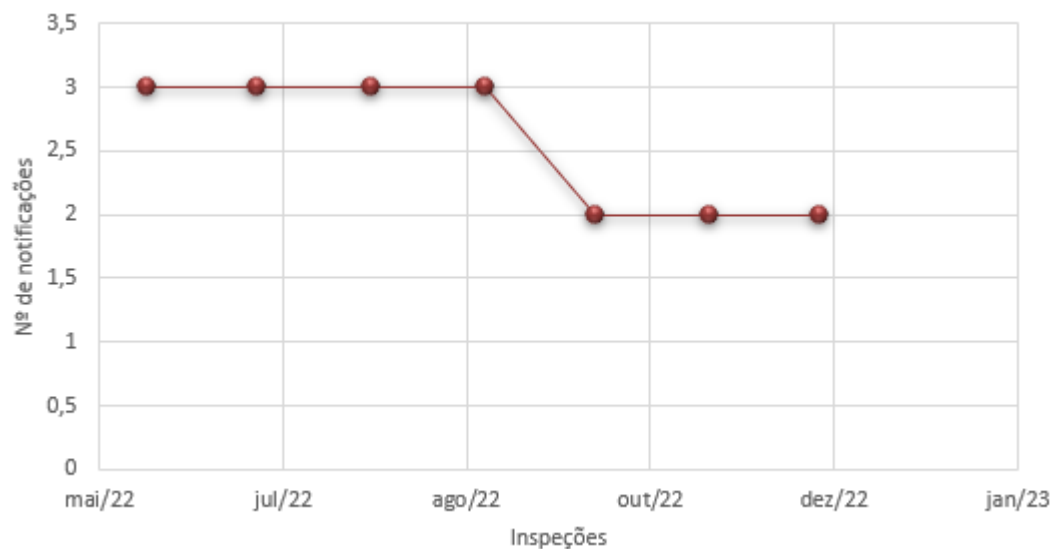
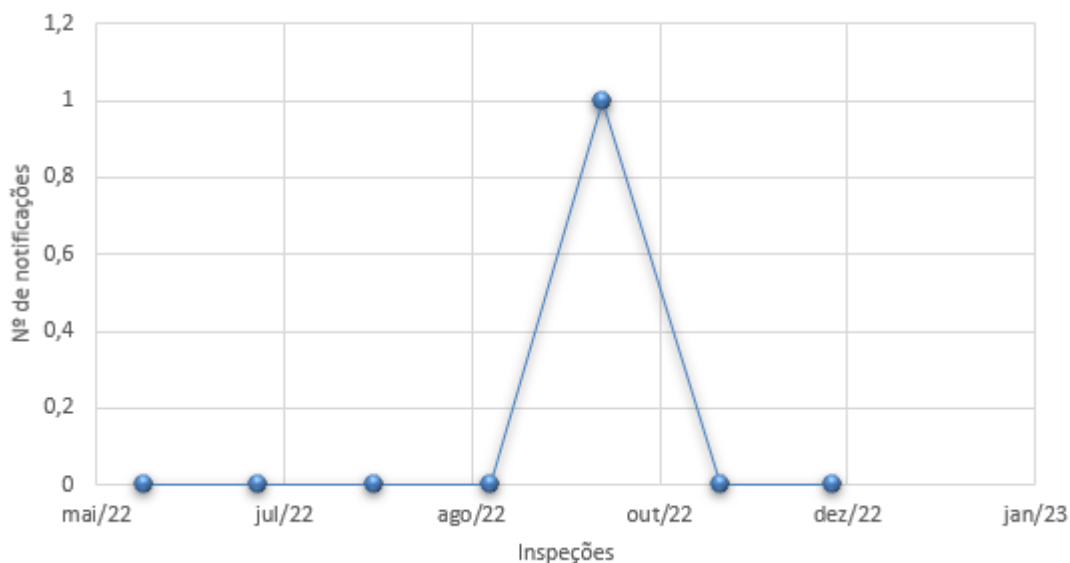
A obstrução de um medidor de vazão a jusante do pé da barragem e a falta de instrumentos pluviométricos, foram notificados durante todos os meses de estudo e não foram solucionados.

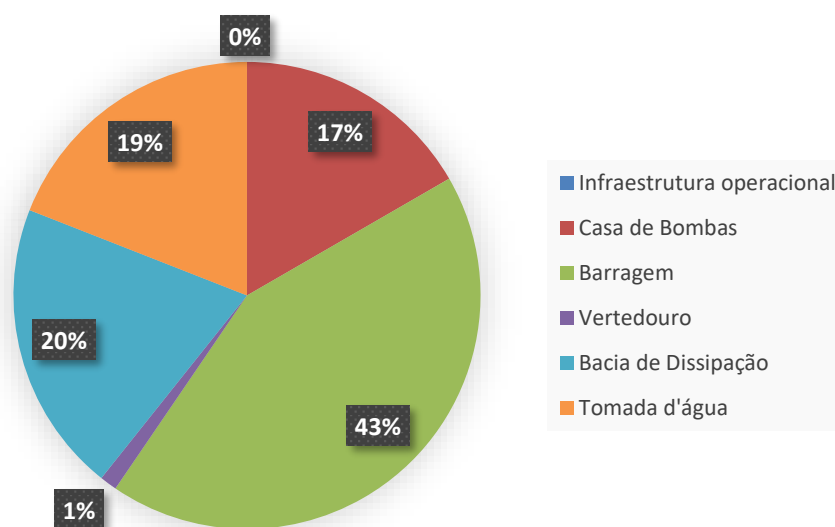
Figura 120- Concentração das notificações recebidas.

Dentre as notificações recebidas 43% está concentrada na barragem, em seguida na bacia de dissipação (20%) e na tomada d'água (19%). A menor parcela delas está localizada no vertedouro (1%) e na infraestrutura operacional (0%). Dessas pendências, as que necessitam maior atenção quanto a sua resolução, por possuírem um nível de perigo de atenção, são as formigueiros e vegetação crescente nos taludes de jusante, limpeza do medidor de vazão, surgências e pontes de acesso quebradas na bacia de dissipação e a falha na cobertura vegetal dos taludes. A Figura 120 apresenta a concentração de notificações recebidas pelo empreendimento.

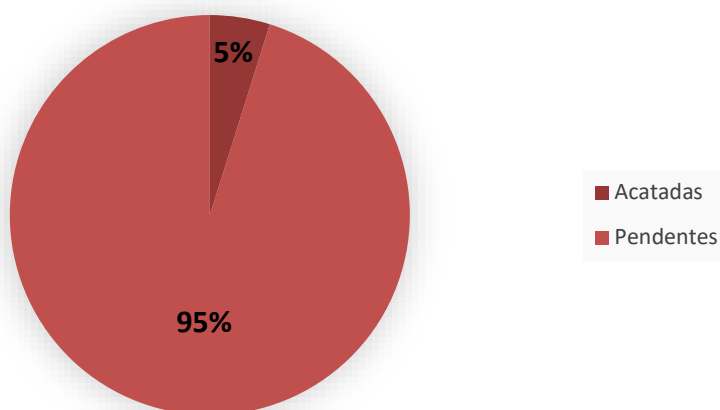
Figura 121 - Recepção das recomendações pelo empreendedor.

Do total de notificações recebidas pela Barragem Guariroba, 5% foram acatadas pelo empreendedor (Figura 121).

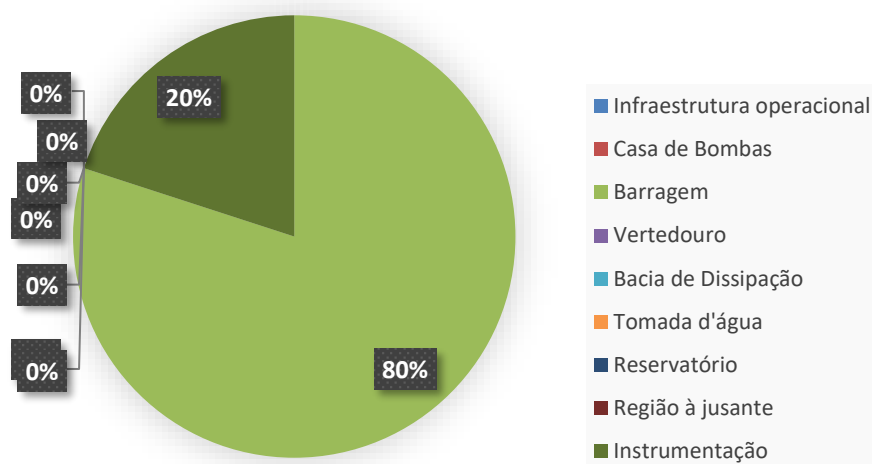
Figura 122 - Concentração das notificações acatadas.

A estrutura que apresentou um maior número de notificações acatadas quanto as anomalias identificadas foi a barragem, em seguida da instrumentação. Para o restante das estruturas não foram identificadas soluções. A Figura 122 apresenta a concentração de notificações acatadas para cada estrutura da barragem.

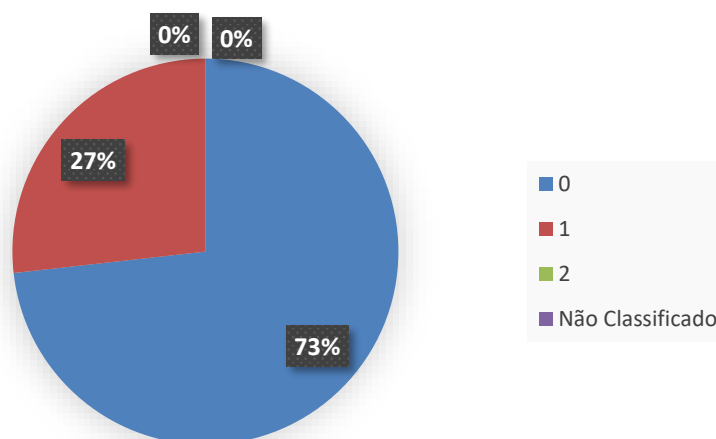
Figura 123 - Nível de perigo das notificações não acatadas.

No que diz respeito as notificações não acatadas, 27% delas apresentaram nível de perigo 1, de atenção (Figura 123), sendo a principal delas as surgências observadas na bacia de dissipação.
