**INSTRUMENTO DE AVALIAÇÃO DA QUALIDADE DA  
MICROACESSIBILIDADE EM ÁREAS TOMBADAS PELO  
PATRIMÔNIO HISTÓRICO: O CASO DO ASILO COLÔNIA AIMORÉS**

Dissertação apresentada ao Programa de Pós-graduação em Arquitetura e Urbanismo da Faculdade de Arquitetura, Artes e Comunicação da Universidade Estadual Paulista – UNESP "Júlio de Mesquita Filho", campus de Bauru, como requisito final para a obtenção do título de Mestre.

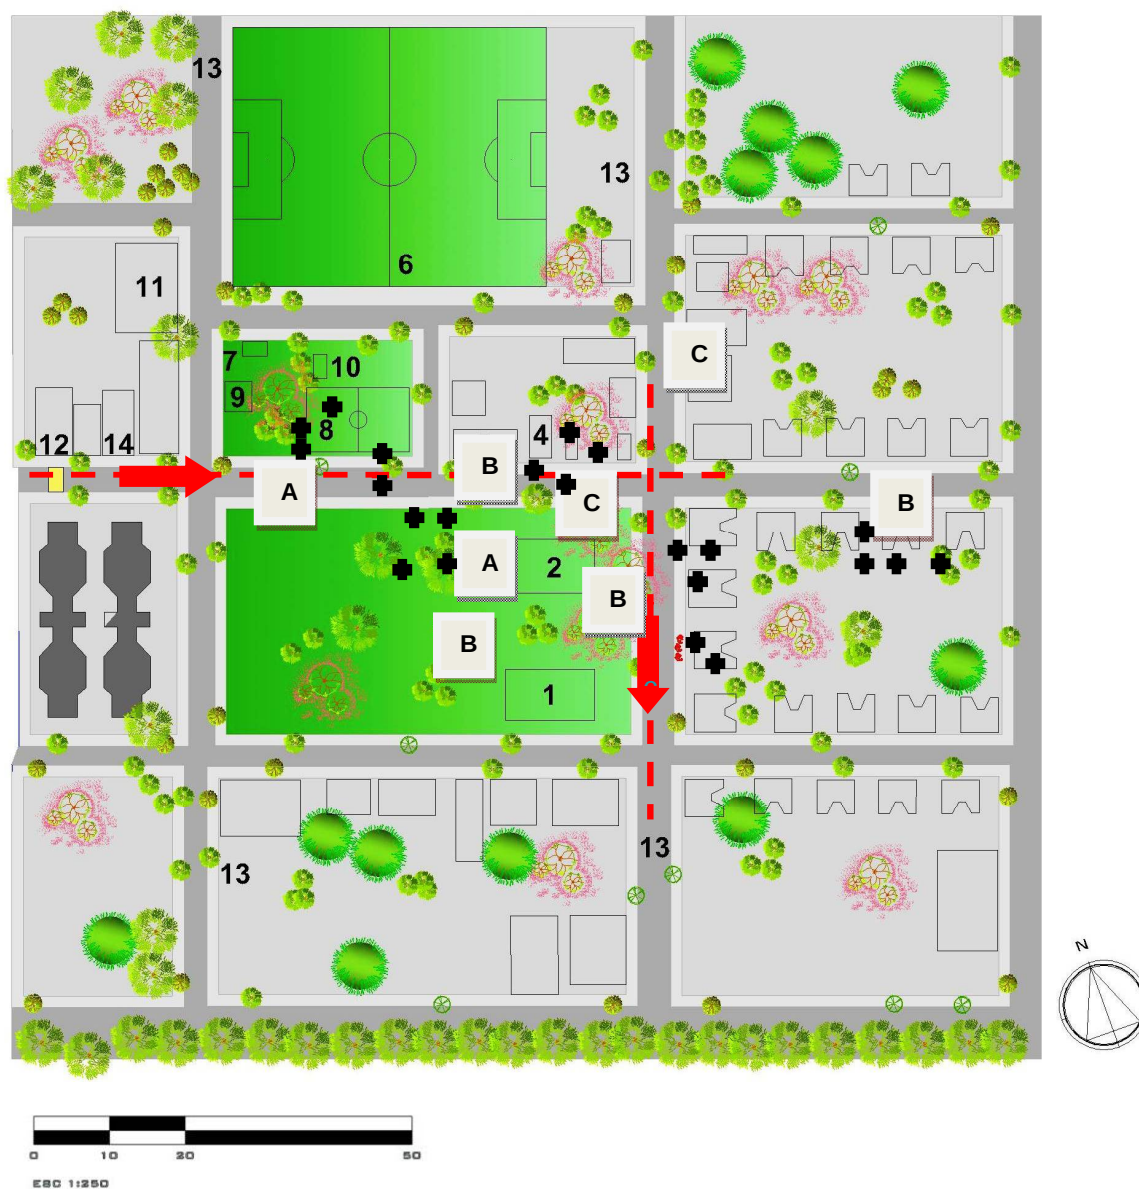
**Figura 50 - Mapa comportamental da área tombada do Asilo Aimorés, realizado no período tarde e fim de tarde**

No primeiro dia de observação registrou-se a presença de um grupo de quatro pessoas sentadas em frente à porta de suas casas para conversar. outro grupo de seis moradores sentaram na área externa do Carville e duas outras pessoas caminharam no entorno da Praça (nas vias de automóveis). Nas proximidades desse local, notou-se a presença de uma mulher com duas crianças caminhando na rua, pois as calçadas do entorno não são acessíveis e possuem barreiras físicas, como: piso inadequado, tornando o percurso perigoso (figura 50).

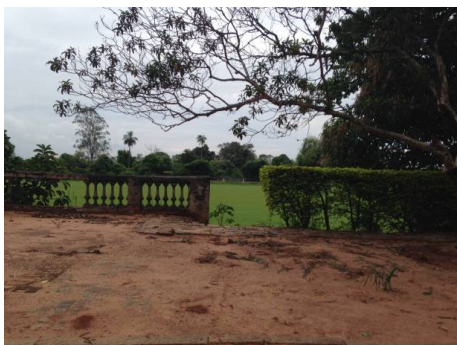
O indicador *tipo de piso* mostrou que dos 52 trechos avaliados, 79% (41 trechos) foram avaliados com a condição ruim, com a pontuação de 0,00 pontos. Isso ocorreu, pois em diversos pontos não havia presença de material liso (paralelepípedo, concreto polido, pedras em geral), porque esses trechos apresentavam alto/baixo relevo provocando trepidação, e em outros pontos apresentavam ausência de pavimentação ou com faixas de grama. Em outros pontos avaliados, 17% (9 trechos), receberam a pontuação de 1,00 considerado com ótimo, onde encontra-se com 100% da quadra, com a presença de material regular, firme, antiderrapante e antitrepicante. Apenas em 4% (2 trechos), foi avaliado em 50% da quadra, piso cerâmico poroso, intertravado, concreto bruto ou ladrilho hidráulico sem relevo.

**Figura 53 – Imagem do trecho 5c mostrando a inexistência da pavimentação do piso**
