**INSTRUMENTO DE AVALIAÇÃO DA QUALIDADE ESPACIAL**  
**Aplicação em Instituições de longa permanência para idosos**

**INSTRUMENTO DE AVALIAÇÃO DA QUALIDADE ESPACIAL**  
**Aplicação em Instituições de Longa Permanência para idosos**

Dissertação apresentada ao Programa de Pós-graduação em Arquitetura e Urbanismo da Faculdade de Arquitetura, Artes e Comunicação da Universidade Estadual Paulista “Júlio de Mesquita Filho” campus de Bauru, como requisito final para obtenção do título de Mestre.

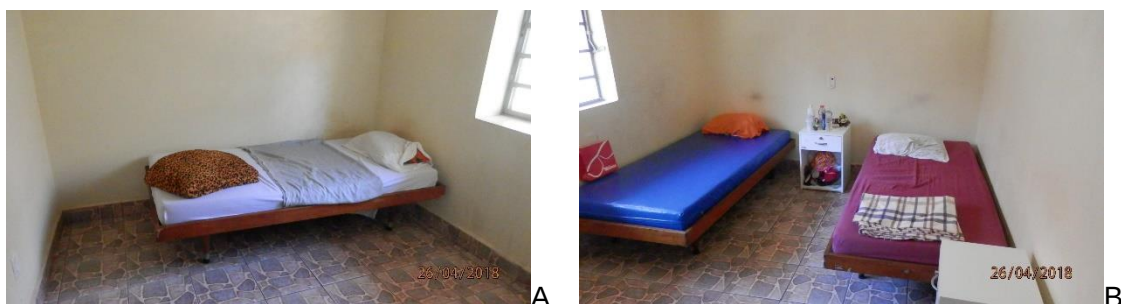
Ao analisar os temas por ILPI, observa-se que o subtema *Piso antiderrapante* existe apenas no Setor D da ILPI I. Sua padronagem (presença de estampas de pedras tridimensionais) não é adequada ao ambiente do idoso, pois pode causar confundir a visão, causar vertigens e desconforto visual em idosos com doenças degenerativas que poderão resultar em acidentes e quedas (Leite, 2009). Em dormitórios de idosos recomenda-se a utilização de pisos com tonalidades claras e neutras, de preferência sem estampas, que irão auxiliar nos deslocamentos com segurança e na iluminação do ambiente (Figura 33).

Figuras 33 A e B – Pisos com revestimento cerâmico antiderrapante, contudo estampado (Setor D – ILPI 1).

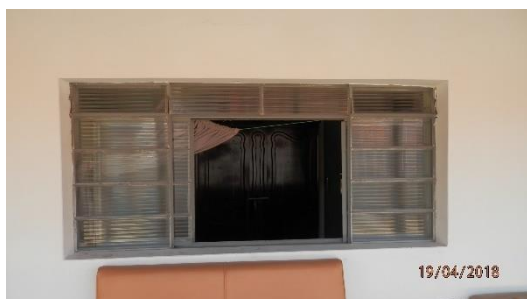
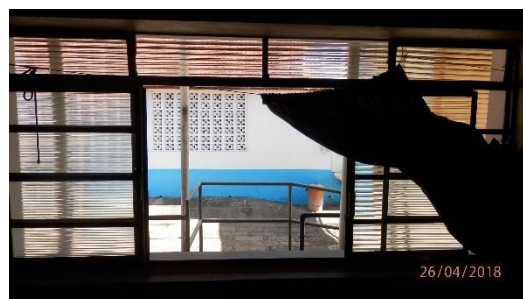
Pode-se observar que as janelas do setor D (ILPI I), não são adequadas para ambientes de dormitórios (janela de vidro com dispositivo de abertura de correr, tipo vitrô) este modelo de abertura não permite a renovação de ar constante no ambiente e intensifica a iluminação natural nesse espaço (Figuras 35 A e B), não permitindo o escurecimento durante o dia (muitos idosos dormem durante o dia nessas instituições). Em alguns dormitórios havia cortinas improvisadas com lençóis (para haver privacidade nesses ambientes) (Figura 35B), acrescenta-se a isto que essas janelas contribuem para a sensação de abafamento e do odor desagradável.

Figuras 35 A e B - Tipo de janelas dos dormitórios masculinos da ILPI I; B – Janelas com cortinas de lençol improvisadas.

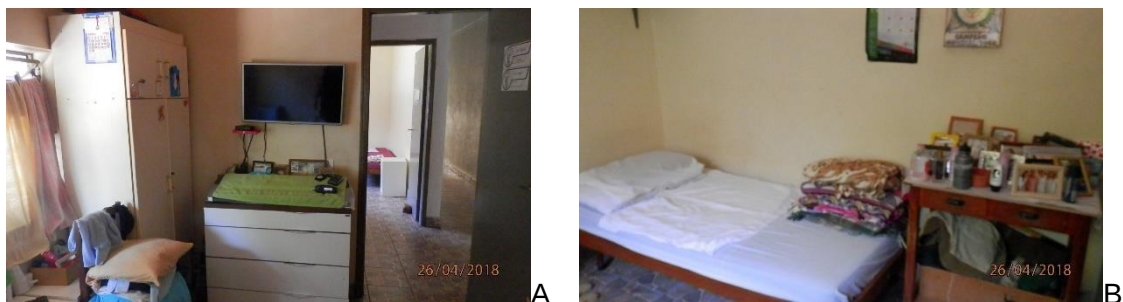
Com relação aos mobiliários presentes nos dormitórios masculinos da ILPI I, por não ter padronização (muitos são provenientes de doações), constatou-se que alguns dormitórios tinham muitos móveis, isto pode contribuir para acidentes durante a utilização desses mobiliários. Alguns móveis estavam em péssimas condições de conservação ou quebrados. Há falta de espaço para organização de objetos pessoais, o que deixa o ambiente mal organizado e dificulta a limpeza (Figuras 36 A e B).

Figuras 36 A e B – Tipologia dos mobiliários do setor de dormitórios masculinos da ILPI1.

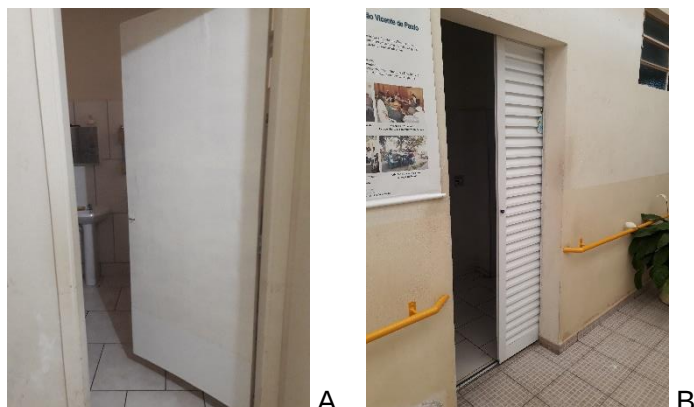
Em relação as portas, a maioria dos banheiros possuem portas de giro de 90° com maçaneta, tipo alavanca, contudo, observaram-se que algumas portas abriam para dentro do ambiente de banheiro, em desacordo com a norma técnica NBR 9050 (ABNT, 2015). Isto pode prejudicar o uso por pessoas com cadeiras de rodas. Observou-se ainda que na ILPI II, alguns banheiros não possuem maçanetas nas portas (Figura 39 A).

Na ILPI II, nos banheiros dos setores E e G, as portas possuem dispositivo de abertura de correr com um pequeno puxador (Figura 39 B), este tipo de porta não é adequado para o uso de idosos, pois devido à idade avançada poderá haver dificuldade de utilizá-las, especialmente idosos que utilizam equipamentos de mobilidade como andadores, muletas e bengalas.

Figuras 39 A e B - Portas dos banheiros da ILPI 2 dispositivo de abertura para dentro do ambiente e sem maçaneta (A); Porta de correr nos banheiros masculinos(B).

Recomenda-se que nos ambientes destinados ao público idoso, as portas tenham um vão livre mínimo que permita a passagem de pessoas com equipamentos auxiliares no deslocamento (cadeira de rodas, andador, muletas), que tenham a sua abertura para o exterior do ambiente, para evitar que a pessoa fique presa ou que tenha dificuldade de acioná-la de maneira confortável e que as maçanetas sejam do tipo alavanca.

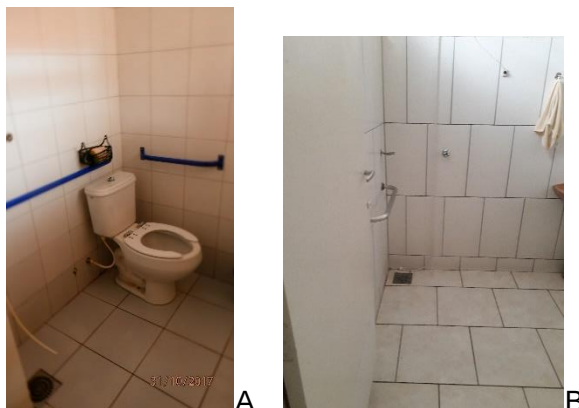
necessidades especiais. No entanto, pela falta desse desnível os pisos desses banheiros ficam úmidos ou molhados durante e após o banho, o que pode deixá-lo escorregadio, portanto, suscetíveis as quedas e escorregões (Figuras 40 A e B).

Figuras 40 A e B – Áreas de banhos dos banheiros femininos da ILPI I (A) e II (B).

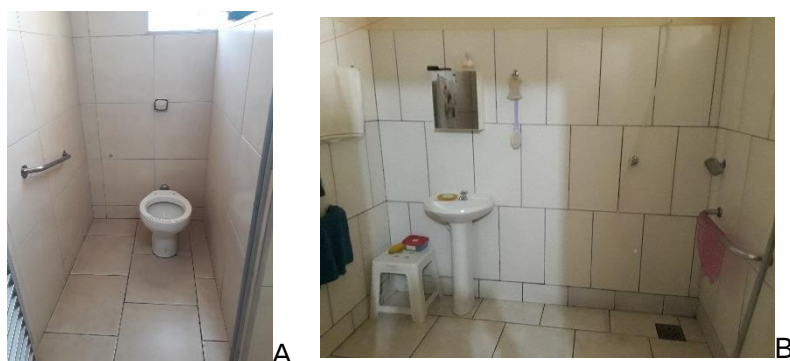
Outro problema identificado refere-se ao contraste entre os planos de piso e parede. Pode-se observar que em todos os banheiros havia, de maneira geral, pouco contraste entre os planos (parede, piso e pelas sanitárias) e em nenhum há diferenciação nas cores das portas e batentes, o que é muito desfavorável a legibilidade do espaço, pois muitos idosos apresentam queda na acuidade visual, próprio do processo de envelhecimento. A falta de contraste entre os planos pode contribuir para que os idosos sintam insegurança ao usar esses espaços, o que contribui para sua perda da autonomia.

Figuras 41 A e B – Pouco contraste entre os planos do banheiro (ILPI II).

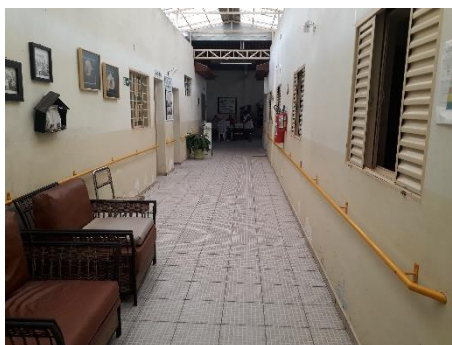
Observou-se que em todas as circulações internas da ILPI II havia a presença de corrimãos em apenas uma altura, porém em alguns pontos havia obstrução por posicionamento incorreto de vasos de plantas e de carrinhos de limpeza dos funcionários (Figuras 43 e 46 B).

Figura 43 – Presença de mobiliário em frente ao corrimão.

É importante que o corrimão não esteja obstruído por qualquer objeto, pois os idosos necessitam utilizá-lo de maneira contínua para evitar acidentes, uma vez que alguns idosos tem dificuldade na marcha e andam arrastando os pés. Assim sua ausência pode transmitir insegurança no deslocamento de alguns idosos.

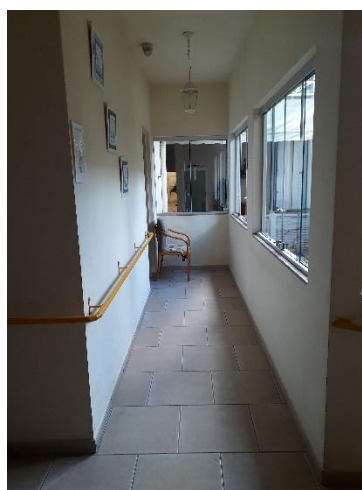
Nas duas ILPI's não há sinalização tátil de alerta e direcional. A falta deste elemento pode impossibilitar os deslocamentos dos idosos com autonomia, visto que a maioria sofre de algumas disfunções visuais próprias do processo de envelhecimento (Figura 44). Essas sinalizações funcionam como um direcionador para esse público. Desta maneira, é importante que os gestores dessas ILPI's analisem este elemento com atenção e sensibilidade.

Figura 44 – Falta de sinalização alerta/direcional em circulação interna (ILPI II).

Com relação aos pisos, novamente constatou-se que são lisos e sem nenhum elemento que seja antiderrapante, salienta-se que este piso não é adequado para ambientes destinados a moradores idosos (Figuras 42 B, 43 e 44).

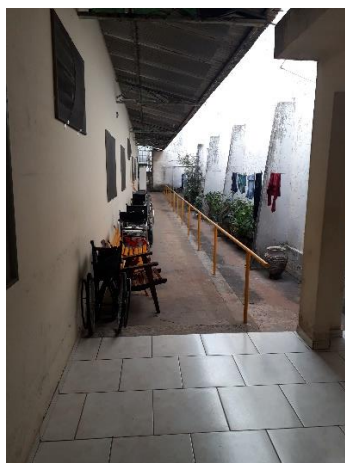
Na ILPI II, há somente uma circulação considerada como externa (parcialmente descoberta) nos setores de dormitório. Na época que foi realizado o passeio Walkthrough e a auditoria técnica, observou-se que este espaço não era utilizado pelos idosos, pois não tem ligação com outros setores da instituição. Pode notar que esse espaço era utilizado para deixar cadeiras de rodas e banho, e alguns funcionários utilizavam o espaço para lavar objetos utilizados na limpeza da instituição como pano de chão e vassouras. Embora não utilizado pelos idosos este espaço estava em boas condições de uso, com piso cimentado antiderrapante, presença de corrimãos e cinco pontos de iluminação, mas todos estavam sem lâmpadas (Figura 46).

Figura 46 – Circulação externa da ILPI II.

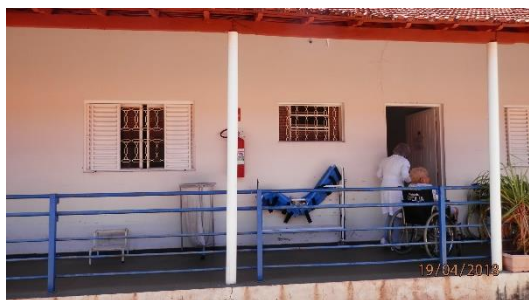
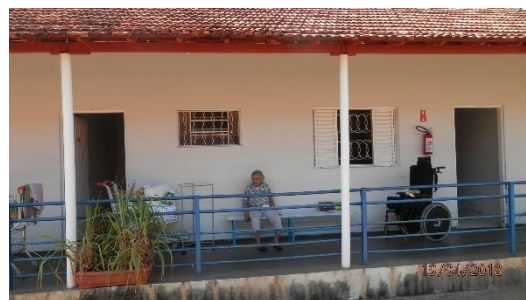
Notou-se que havia muitos materiais e objetos (vasos, cadeira de banhos, bancos, cadeiras, macas e carrinhos de limpeza) nas circulações externas em frente aos locais que haviam corrimãos. Esses objetos atrapalham o deslocamento dos idosos, pois não é possível utilizar os corrimãos de forma contínua (Figuras 47 A e B).

Figuras 47 A e B – Presença de objetos e plantas nas circulações da ILPI I.

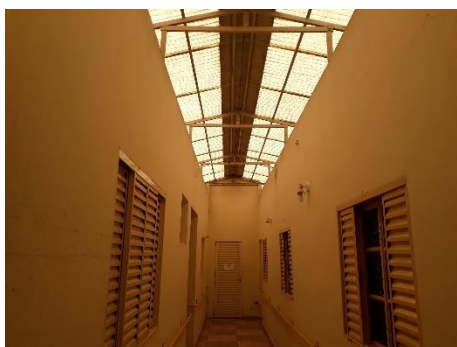
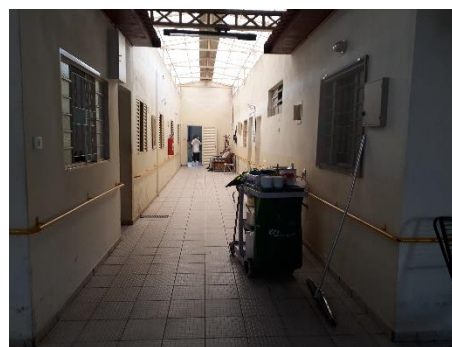
Com relação a ILPI II, foi observado que havia somente uma circulação considerada externa (parcialmente descoberta) no corpo principal da edificação. As demais circulações que eram externas no projeto original da instituição, receberam uma cobertura com telhas em acrílico transparente sobre o telhado original. Esta reformulação é inadequada, pois fez com que estas circulações deixassem de ter aberturas para o exterior, interferindo na iluminação (há somente claridade) e na ventilação natural. Percebe-se que esta adequação tornou o espaço abafado e muitas vezes com um odor desagradável (Figuras 43 e 48 A e B).

Figuras 48 A e B – Coberturas sobre o telhado na ILPI II.

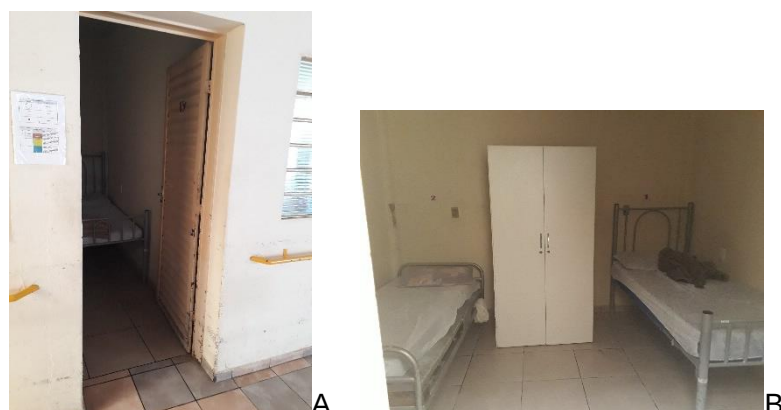
Acrescenta-se a isto que estas coberturas nas circulações não permite a renovação de ar, o que deixou os dormitórios instalados neste local demasiadamente escuro, o que acarreta que mesmo durante o dia e com as janelas abertas, é necessário acender a luz artificial para poder se deslocar nesses espaços (Figuras 49 A e B).

Figuras 49 A e B – Os dormitórios ficaram escuros, mesmo durante o dia, devido à cobertura irregular das circulações.

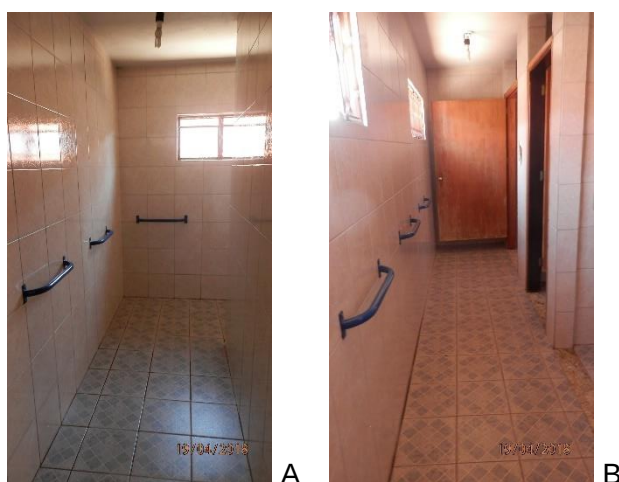
Figuras 53 A e B - Presença de barras de apoio fixadas nas paredes das circulações dos banheiros coletivos do salão comunitário.

Os banheiros apresentam boas condições de uso. Foram observados quatro subtemas considerados aspectos negativos: pouco contraste entre os planos (pisos, paredes e peças sanitárias), pois os revestimentos de parede e piso são de material e cor semelhantes (Figuras 53 A e B). Foi detectado em alguns pontos, descolamento de peças de revestimento, o que indica a presença de patologias como infiltrações (Figura 59), Piso cerâmico liso, sem tratamento antiderrapante, Ausência de contraste no banheiro, sendo as peças sanitárias e os revestimentos das paredes, com a mesma tonalidade e Lavatórios com coluna central, sem barras de apoio e com torneiras com dispositivo de abertura inadequado (giro ou cruzeta).

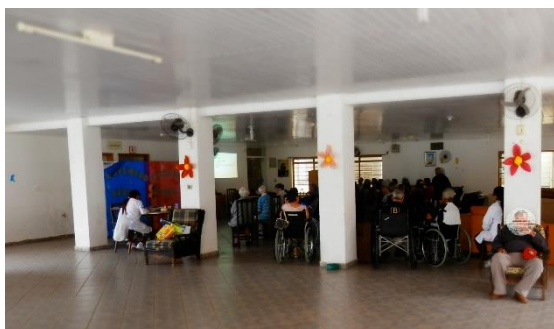
Figura 55 – Presença de pilares sem sinalização na ILPI 1.

Novamente observou-se que o revestimento cerâmico dos dois salões era inadequado, ambos eram lisos, sem tratamento antiderrapante. Na ILPI I observou-se que havia muitos pilares no corpo principal da edificação, esses elementos não tinham qualquer sinalização ou proteção para que os idosos pudessem avistá-los e eram pintados na mesma tonalidade do ambiente (Figura 55).

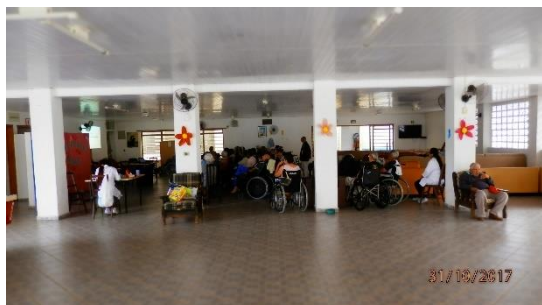
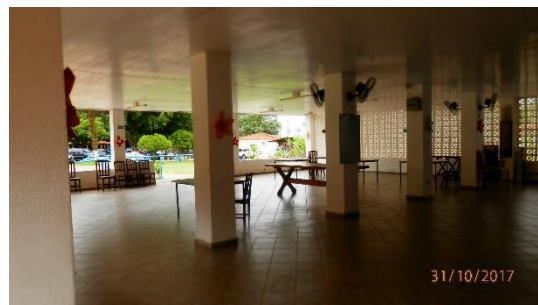
Figuras 56 A e B – Salão comunitário espaço mais fechado com cobogós dos dois lados (A) e lado do Salão comunitário com grandes aberturas(B).

Ainda na ILPI I, embora houvesse algumas paredes de fechamento lateral com cobogós, a maioria dos vãos para iluminação e ventilação não tinham qualquer elemento de proteção

contra intempéries. Observou-se durante as visitas a instituição que os idosos estavam sempre de um lado do salão (lado que não tinha os elementos cobogós e era mais fechado) (Figura 56 A), o outro lado com apenas uma parede com cobogós era mais aberto e ventava muito, este pode ser um dos motivos de não ter idosos nesse lado (Figura 56 B).

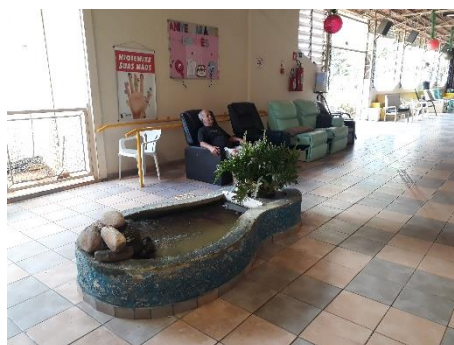
Figura 57 – Fonte de peixes sem sinalização.

Já no salão comunitário da ILPI II, observou-se que há alguns problemas relacionados com a sinalização do local. A presença de uma fonte ornamental com peixes, no meio desse espaço sem qualquer sinalização para que os idosos possam enxergá-la, pode causar acidentes (Figura 57).

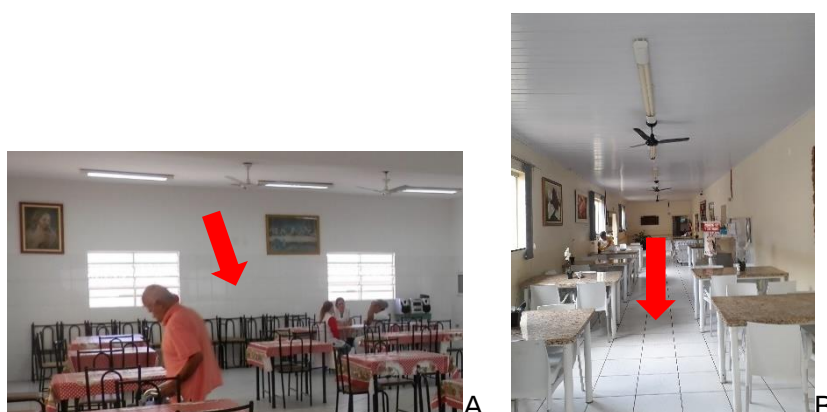
Figuras 61 A e B - Mobiliário amontoado obstruindo acesso a janela (A) e espaço de circulação inadequado para usuários de cadeira de rodas (B).

Estes espaços estão em bom estado de conservação e de uso, contudo há alguns elementos importantes para a autonomia dos idosos que estão inadequados, como: piso cerâmico liso, falta de contraste de cor entre planos (piso, parede e esquadrias), presença de mobiliário empilhado na ILPI I (Figura 61 A) e espaço insuficiente para giro de cadeira de rodas entre as mesas na ILPI II (Figura 61 B).

Os problemas identificados no refeitório da ILPI II, disponível no Apêndice 8, mostraram que sua dimensão é inadequada aos usuários de cadeira de rodas, pois a largura da circulação, em alguns locais, não permite o giro da cadeira entre as mesas (Figura 61B). Observou-se que esse ambiente é utilizado somente por idosos que possuem autonomia física para caminhar, os cadeirantes ou idosos acamados são servidos, no salão comunitário ou nos seus próprios dormitórios, o que acaba prejudicando a socialização entre eles.

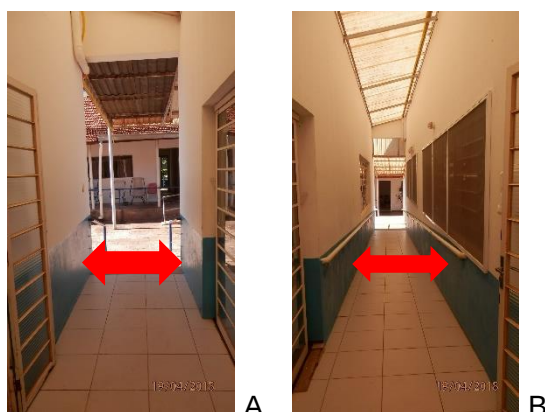
Figuras 62 A e B – Circulação de acesso ao refeitório da ILPI I havia alguns pontos com a presença de corrimãos.

Na ILPI I havia corrimãos em alguns lugares da circulação, porém não era de forma contínua. Pode-se observar que alguns idosos utilizavam as paredes para se apoiar até o refeitório da instituição (Figuras 62 A e B). Constatou-se que o giro de cadeira de rodas no local não poderia ser realizado em função da dimensão do ambiente. Para poder fazer os movimentos de giro da cadeira de rodas, os cuidadores adentravam ora no refeitório, ora no salão comunitário.

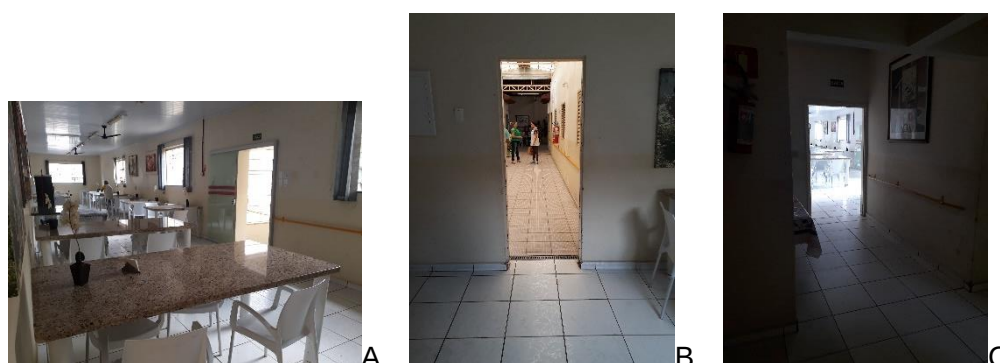
Figuras 63 A, B e C – Portas de acesso do refeitório para área administrativa (A) e para o interior da edificação (B); circulação de acesso ao refeitório que adentra a áreas de serviço da ILPI II (C).

Em relação a circulação de acesso ao refeitório da ILPI II, devido ao ambiente ficar centralizado no corpo principal da edificação, observou-se que para se dirigir para o para o interior do prédio, todas as pessoas (visitantes, funcionários e alguns idosos) precisam adentrar no espaço do refeitório (Figuras 63 A e B). Com isso, há um fluxo de pessoas constante neste espaço. Ressalta-se que a circulação de acesso dos dormitórios para este espaço, passa por áreas de serviço do refeitório, como: a cozinha industrial e a câmara fria. Essa disposição da circulação é confusa e escura, mesmo durante o dia, pois não há abertura para o exterior (Figura 63C).

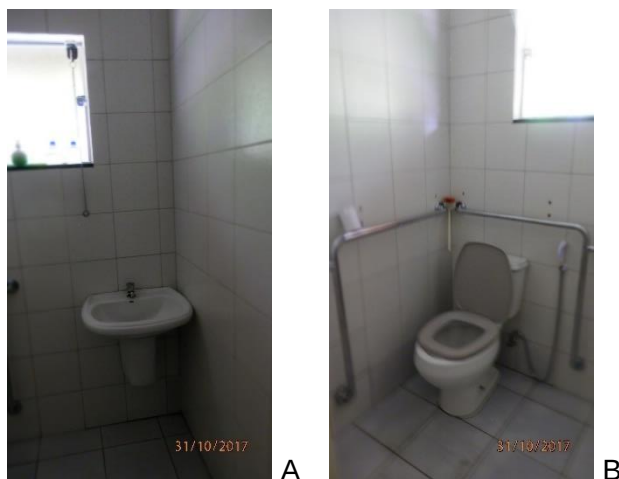
Figuras 66 A e B – Lavatório com coluna suspensa (A) e Vaso sanitário com barras de apoio na lateral e ao fundo (B).

Ambos banheiros não tinham contraste entre os planos (piso, parede e peças sanitárias), eram integralmente brancos (Figuras 66 A e B), o que não é adequado para o público idoso,

pois poderá prejudicar o uso com autonomia por indivíduos com baixa acuidade visual. O piso cerâmico é inadequado (liso e escorregadio), acrescenta-se que como os idosos fazem artesanatos na sala de atividade, como pinturas e jardinagens, havia no momento da análise, respingos de água no piso que pode acarretar escorregões e quedas.

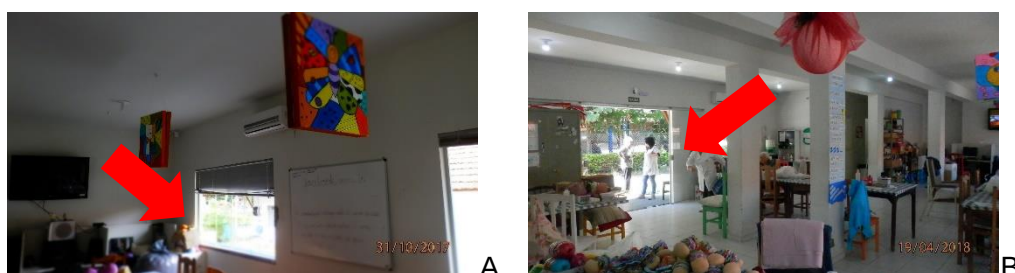
Figuras 67 A e B - As janelas são de vidro temperado com dispositivo de abertura de correr (A) e as portas são de vidro temperado, sem faixas de sinalização, sem maçaneta (B).

Em relação às salas de atividade e descanso, elas possuem esquadrias de vidro temperado e as portas de entrada com dispositivo de abertura de correr (Figura 67A) o que é inadequado para ambientes para idosos, pois para acioná-los é necessário empregar força física. Quanto as portas de entrada, pode-se observar que não há uma faixa de alerta para porta de vidro, sem maçanetas (somente um puxador), o que também poderá dificultar o uso dos idosos, devido à perda da força muscular (Figura 67 B).

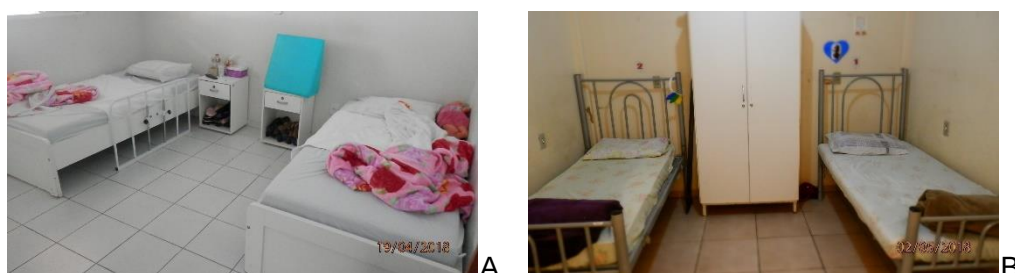
Figuras 68 A e B – Dormitórios com pouco contraste de cor na ILPI I (A) e na ILPI II (B).

Pode-se observar, de maneira geral que nas duas ILPI's a maioria dos dormitórios possui pouco contraste na cor do ambiente, seja entre a porta e batente ou entre os planos (parede, piso), pois todos são pintados em cores claras com mesma tonalidade. Esta falta de contraste afeta os idosos na legibilidade do espaço (PRADO; RODRIGUES; ALMEIDA, 2010). A presença de contraste entre os planos e entre os planos e os mobiliários, possibilita a diminuição de quedas ou esbarrões em mobiliários, diminui os índices de depressão e isolamento social, o que melhora muito a qualidade de vida dos idosos (Figuras 68 A e B).

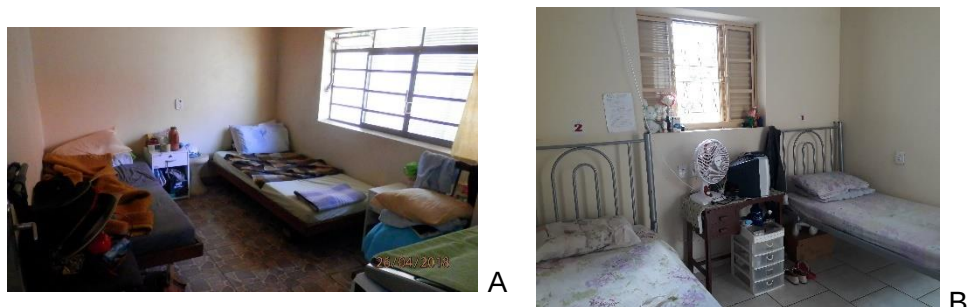
Figuras 69 A e B – Posição dos mobiliários em frente as janelas na ILPI I (A) e na ILPI II (B).

Em relação as janelas e seus comandos, verificou-se que em todos os setores, por seu modelo ser do tipo correr, dificulta o manuseio por alguns idosos, devido a força que deve ser empregada para acioná-las. Observou-se durante a auditoria que muitos idosos não conseguiam manipulá-la com facilidade devido à falta de manutenção nas correções (sem lubrificação e desalinhadas). Outro fator que dificulta seu manuseio refere-se a posição das

camas são colocadas em frente as janelas, o que faz com que os idosos também não consiga acessá-las sem subir nas camas (Figuras 69 A e B).

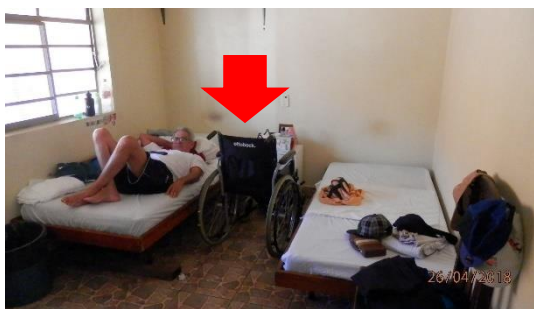
Foi observado que a maioria dos dormitórios não tem espaço suficiente para o giro de cadeira de rodas (Figura 71), desta maneira, os cuidadores dos idosos, não conseguem executar todos os movimentos necessários para o deslocamento dentro do ambiente. Já em relação aos deslocamentos lineares, os principais lugares com problemas são próximos as portas de acesso aos banheiros (giro 90°), devido à disposição das camas e armários.

Figura 71 – Espaço entre as camas insuficientes para manobras de cadeira de rodas (360°) na ILPI II.

Todos esses problemas estão relacionados ao dimensionamento do ambiente e o layout dos mobiliários, pois a maioria dos dormitórios possuem uma quantidade de mobiliário que a dimensão do espaço comporta, ou em alguns casos esse mobiliário estava locado de forma que compromete a manobra da cadeira de rodas (Figura 71).

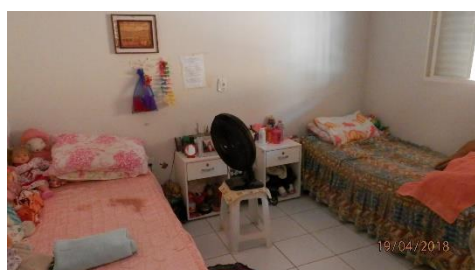
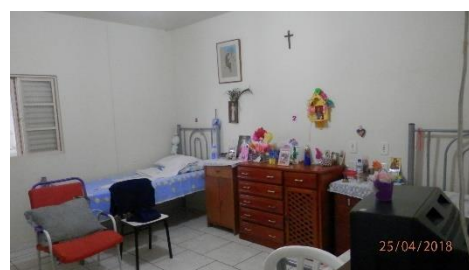
A auditoria técnica mostrou que a maioria dos dormitórios de ambas ILPI's, possuem dimensão que permite abrigar até dois idosos e que os mobiliários presentes nesses ambientes são, em geral, compostos por duas camas, dois criados-mudos, um guarda-roupa e duas cadeiras. Observou-se que devido à falta de padronização do mobiliário (a maioria dos móveis são provenientes de doação) há uma grande variedade de modelos e dimensões, que acaba por acentuar a falta de espaço (Figuras 72 A e B). Uma forma de solucionar o problema interno dos deslocamentos por cadeira de rodas é a padronização do mobiliário e sua distribuição espacial adequada, levando-se em consideração a mobilidade dos idosos utilizando equipamentos auxiliares de deslocamento (cadeira de rodas, andador, bengala), garantindo assim deslocamentos com segurança e autonomia.

Figuras 72 A e B – Circulação dos dormitórios das ILPI I (A) e ILPI II (B).

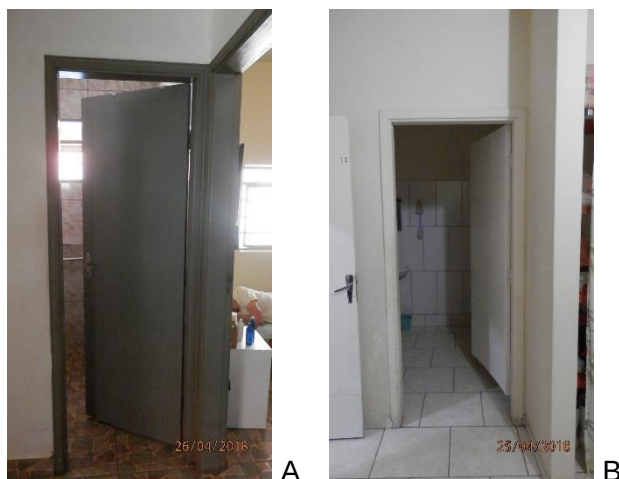
Outro problema identificado nos banheiros, embora não faz parte do IQUE, refere-se a abertura das portas, em muitos casos essa abertura ocorria para o interior do banheiro, o que

é inadequado para o uso de pessoas com mobilidade reduzida ou idosos, pois dificulta ainda mais o uso dessas pessoas com equipamentos auxiliares de deslocamento (Figuras 74 A e B).

Figuras 74 A e B – Portas dos banheiros em alguns setores de dormitórios das duas ILPI's, com abertura inadequada (A) na ILPI I e (B) na ILPI II.

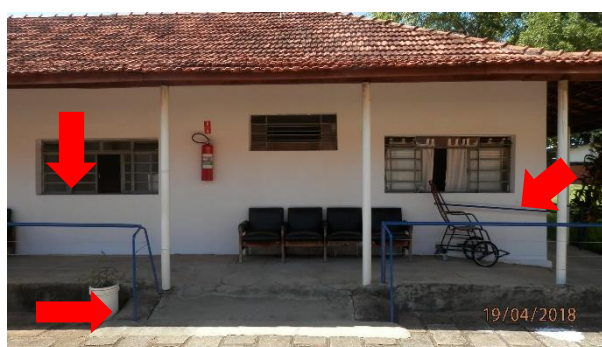
A análise das circulações externas mostrou que estas estão em melhores condições de uso pelos idosos, pois todas têm corrimãos (em pelo menos uma altura) e piso adequado para pessoas idosas. Contudo, a maioria das rampas de acesso estavam em desacordo com a norma técnica, pois algumas possuem inclinação acima da recomendação da NBR 9050 e, não estão niveladas, o que dificulta o uso por pessoas com mobilidade reduzida (Figura 76).

Figura 76 - Presença de corrimão, mas inadequado, em áreas de circulação externa e rampas muito inclinadas (ILPI I).

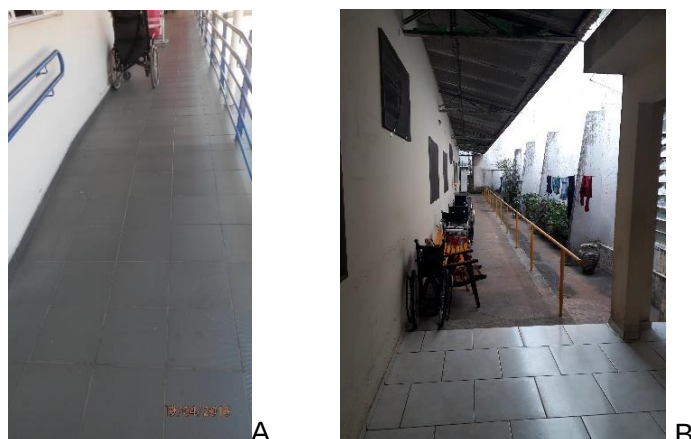
Nas áreas de circulação (externas) nas duas instituições avaliadas, não há qualquer tipo de sinalização tátil, que auxilie idosos com baixa visão ou cegos como guias para seus deslocamentos na ILPI. Esse elemento é importante para aqueles idosos que necessitem

deste dispositivo para orientação espacial, garantindo segurança e autonomia nos deslocamentos diários até os locais de uso coletivo (Figuras 77 A e B).

Figuras 77 A e B – Ausência de sinalização direcional tátil em circulações nas ILPI I (A) e ILPI II (B).

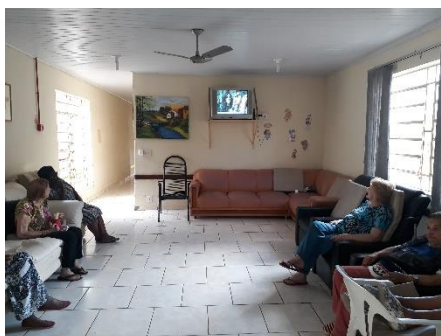
A sala de estar/tv está localizada ao lado do acesso ao salão comunitário e próximo à cozinha industrial da instituição. Observou que não há portas para o isolamento deste ambiente (apenas vãos de passagem), o que torna o ambiente muito ruidoso, provocados pelos ambientes adjacentes. Em função do barulho o aparelho de televisão instalado no local, na maioria das vezes, tem ficado ligado com volume muito alto, para que moradoras com problemas de audição possa escutar a programação da tv, por isso os índices relativos ao conforto acústico neste espaço foram desfavoráveis (Figura 78).

Figura 78 – Sala de Estar do Setor de Dormitórios da ILPI II.

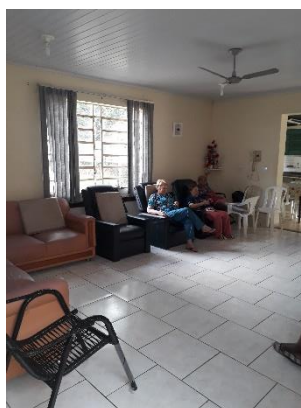
Outro aspecto importante observado refere-se aos índices de iluminação e ventilação natural. Esse problema está associado a dimensão das aberturas (esquadrias) que estão inadequadas em relação à dimensão desse ambiente, conforme orienta a norma municipal (MARÍLIA, 2016).

Figura 79 – Janela da sala de estar da ILPI II, não tem o dimensionamento adequado para iluminação e ventilação natural.

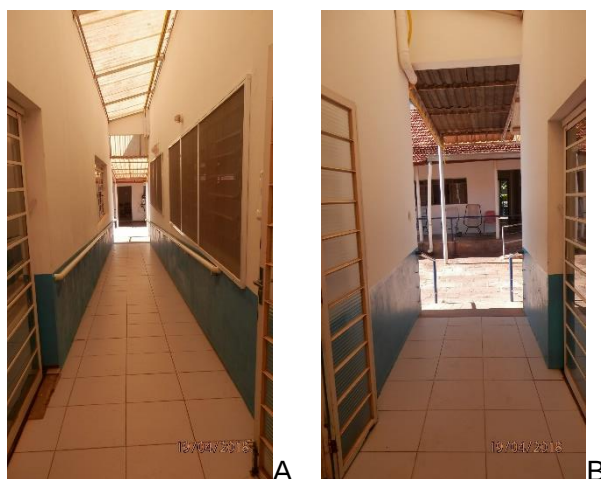
Em relação à circulação externa de acesso ao refeitório da ILPI I, pode-se observar que os indicadores que receberam as piores avaliações de acordo com o IQUE, estão relacionados a acessibilidade espacial do local. Observou-se que esta circulação de acesso ao refeitório é estreita e impossibilita as manobras necessárias de giro de cadeira de rodas (360°).

Figuras 82 A e B – Circulação externa de acesso ao refeitório da ILPI I.

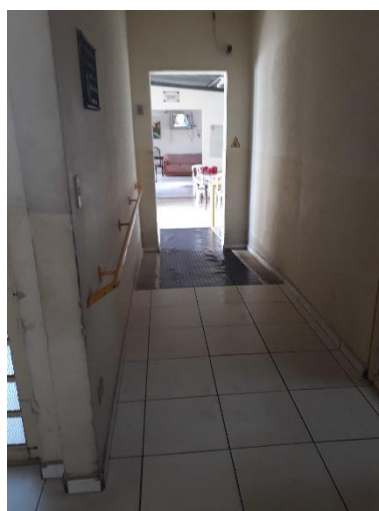
Com relação à circulação interna de acesso ao refeitório da ILPI II, embora tenha sido avaliada como *favorável a qualidade espacial dos idosos*, de acordo com o IQUE, vários elementos que a compõe, são inadequados para o uso dos idosos, como o piso e a iluminação (Figura 84).

Figura 84 – Circulação de acesso ao refeitório da ILPI II.

A circulação possui corrimãos em toda sua extensão somente em uma altura e não tem qualquer prolongamento, conforme estabelece a norma técnica NBR 9050. Em relação ao conforto acústico, devido a sua localização, acaba tornando o ambiente muito ruidoso, com barulhos de maquinários e pessoas.

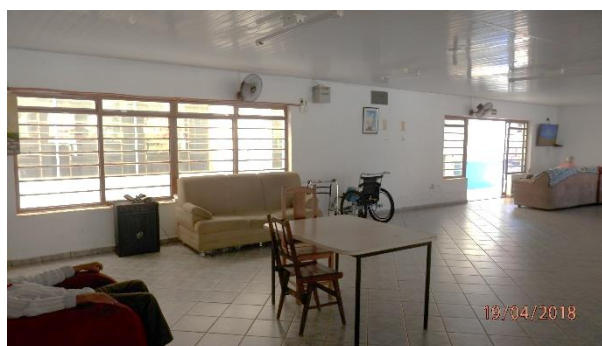
A análise dos tipos de porta e maçaneta na ILPI I revelou que a de presença de uma porta do tipo de correr, para o acesso desse espaço ao refeitório, não possui tipologia adequada aos idosos. Por ser do tipo correr, alguns idosos têm dificuldade de abri-la, em função do grande esforço físico necessário para manuseá-la. Sua maçaneta (puxador) não permite que seja manuseado de forma confortável, devido ao seu tamanho. Outra questão observada que desfavorece o uso pelos idosos é que a porta se encontra com problemas de manutenção (emperrada), portanto para facilitar os deslocamentos dos idosos e dos funcionários que utilizam o local, esta porta fica constantemente aberta, independente do horário (Figura 85).

Figura 85 – Esquadrias com dispositivo de abertura inadequado, ILPI I.

Em relação à janela presente no salão comunitário da ILPI I, observou-se que era de dispositivo de abertura (de correr) e com altura do peitoril em desacordo com as recomendações técnicas (altura inferior à 1,00 m) (Figura 85). Em relação ao tipo de comando de abertura das janelas, em função da falta de manutenção periódica, muitos usuários têm dificuldade para abri-las. Contudo, o salão tem outras faces com grandes vãos de abertura para iluminação e ventilação, essa janela não interfere na avaliação do espaço.

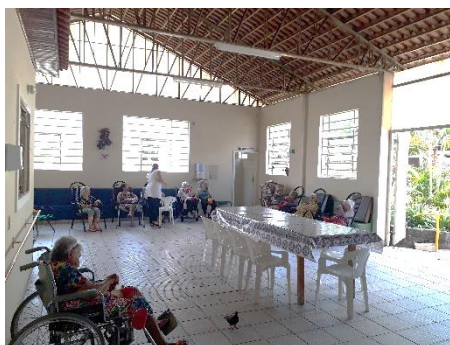
Na ILPI II as janelas do salão comunitário, possuem peitoril muito alto (1,90 m), em desacordo com o que é sugerido pela norma técnica 9050 (ABNT,2015) Os comandos de abertura também estão no eixo dessas janelas, o que dificulta seu manuseio sem o auxílio de uma escada. Assim como ocorre na ILPI II, estas janelas não fazem diferença na ventilação e iluminação no espaço, pois o salão nas outras faces possui grandes vãos que permite uma boa iluminação e ventilação do espaço (Figura 86).

Figura 86 – Vista das janelas da ILPI II.

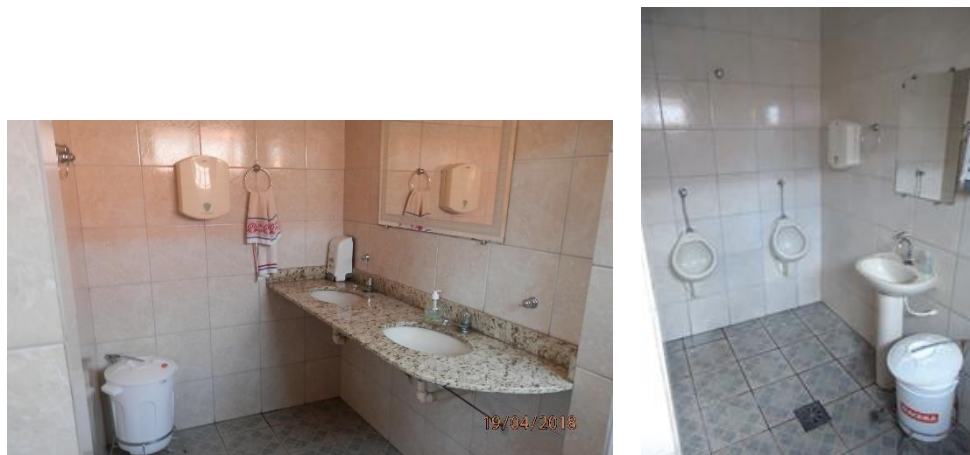
Figuras 89 A e B – Lavatório dos banheiros coletivos em barras de apoio e torneira com dispositivos de abertura inadequados (cruzeta).

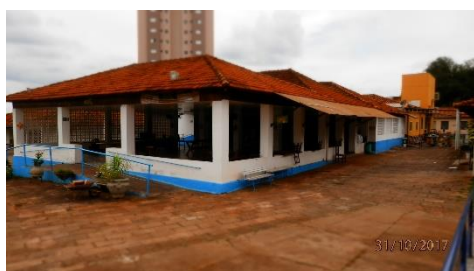
setor. Salienta-se que em todo entorno do salão, além da falta de corrimão, não há piso tátil direcional, portanto não há segurança para os idosos cegos ou com baixa acuidade visual, se deslocarem nesse ambiente com autonomia sem a presença de um cuidador de idosos (Figura 90 A).

Figuras 90 A e B – As áreas circundas do salão foram consideradas circulações externas (A); ) e escada de acesso ao salão inadequadas (B).

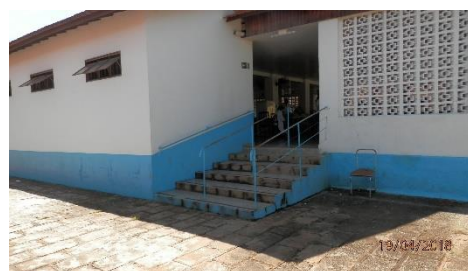
B

Com relação à escada presente na circulação da ILPI I, o único elemento melhor pontuado foi sua largura, os demais elementos avaliados não estão de acordo com a norma técnica de acessibilidade (NBR 9050), pois o tipo de piso é inadequado, os espelhos dos degraus não estão com uma altura única e padrão, e os corrimãos embora sejam de material adequado, estão em somente uma altura (Figura 90 B).

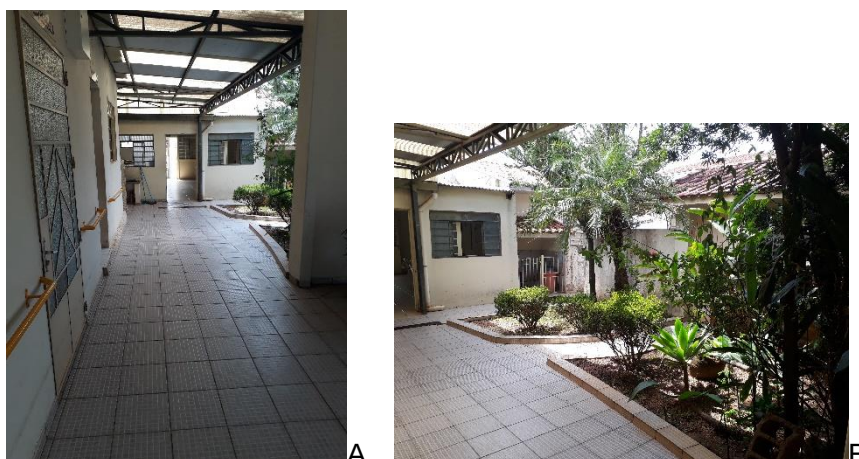
O IQUE da área de circulação interna de acesso ao salão comunitário da ILPI II, foi classificado como *favorável* a qualidade espacial do idoso, mas foi identificado problemas relativos à acessibilidade espacial estão em desacordo com a norma técnica NBR 9050. Essa área é o principal acesso dos idosos as áreas coletivas da instituição.

Foi observado que como nas demais circulações desse edifício não tem sem sinalização tátil e possui pouco contraste visual entre os pisos e as paredes, o que dificulta a utilização dos idosos com problemas de mobilidade e com baixa acuidade visual ou cegos (Figura 91).

Figuras 91 A e B – Circulação de acesso ao salão comunitário da ILPI II.

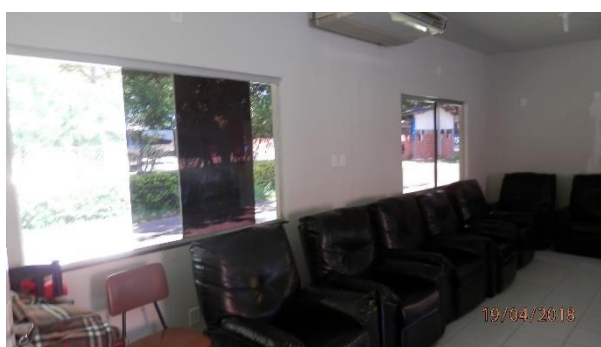
Quanto as janelas e seus dispositivos, foi observado que não são adequadas em função do modelo do dispositivo de abertura que é de correr. Este modelo dificulta a utilização dos idosos, que necessitam fazer uma grande força física de empurrar essas janelas. A altura do comando de abertura está mais alta do que o recomendado pela norma técnica, para pessoas com mobilidade reduzida (Figura 92).

Figura 92 – As janelas do setor do Centro-Dia possuem dispositivos de abertura inadequados.

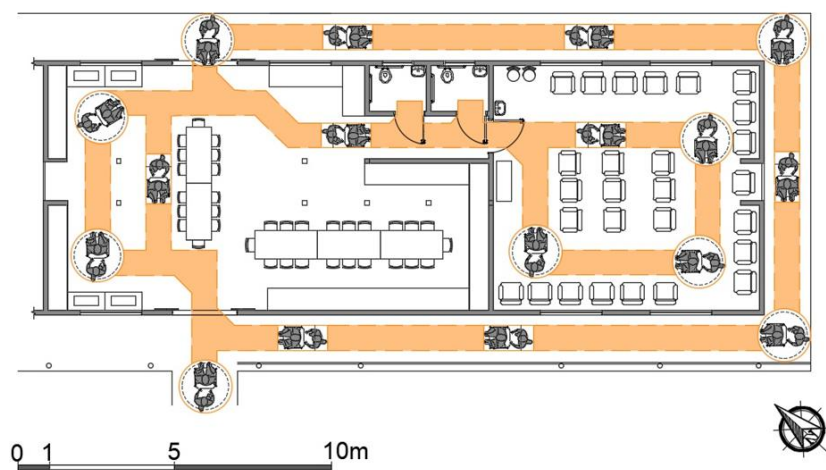
simulações realizadas com o módulo adaptado, mostraram que estes ambientes não apresentam problemas relacionados ao uso de equipamentos auxiliares de deslocamento (Figura 93).

Figura 93 – Estudo de deslocamento linear e giro de cadeiras de rodas (360°) do Setor E – Centro-Dia.

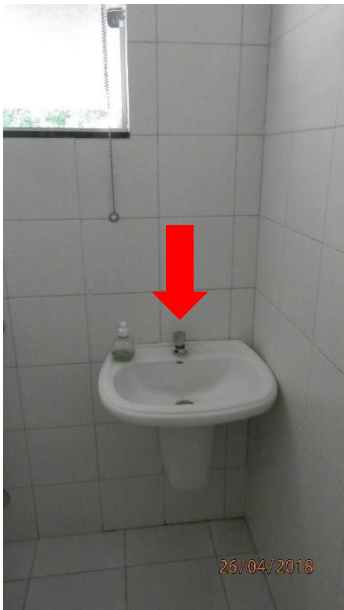
Os pisos dos banheiros são do tipo cerâmico liso, de cor branca e não há qualquer tratamento antiderrapante, desta forma, não são indicados para área de fluxo de idosos. Foi observado que o piso sempre se encontrava molhado ou úmido na frente do lavatório, provavelmente devido a utilização dos idosos com problemas de tremores nas mãos, deste modo há grande probabilidade de ocasionar quedas ou escorregões, nesses locais. Não há barras de apoio em volta dos lavatórios como elemento que auxílio aos idosos. As torneiras também são inadequadas, pois são do tipo de comando de giro 360° (modelo bolota) (Figura 94).

Figura 94 – Os lavatórios do Setor E (Centro-Dia) não possuem barra de apoio e o comando de acionamento da torneira não são adequadas para o uso de pessoas idosas.

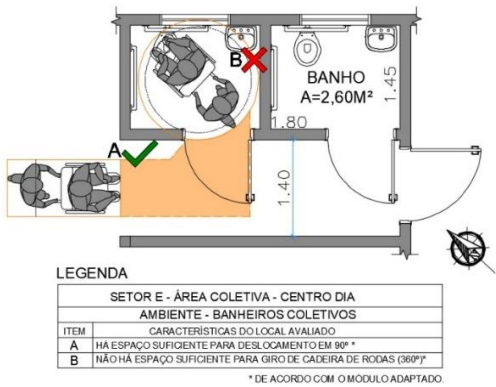
Quanto aos deslocamentos lineares e giro de cadeira de rodas, observou que os banheiros não têm um dimensionamento adequado para o giro de cadeira de rodas, contudo há espaço de transferência para a bacia sanitária (Figura 94).

Figura 94 – Análise do deslocamento linear e giro de cadeiras de rodas (360º) nos banheiros do Centro-Dia da ILPI I.

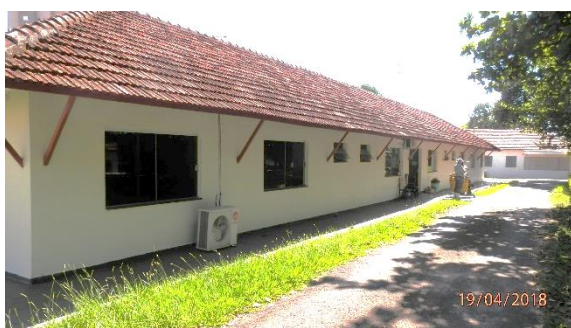
Constatou-se que as circulações atrás do edifício do Centro-dia, não há corrimãos embora seja uma circulação que não é muito utilizada pelos idosos, pois não tem ligação com os demais setores da ILPI, (utilizada somente pelos idosos fumantes). Igualmente, neste setor, não há presença de piso tátil e alerta direcional, este elemento é importante para o deslocamento com segurança de idosos cegos ou com baixa acuidade visual, auxiliando na autonomia desses indivíduos (Figura 95).

Figura 95 – Circulação externa do Setor E – Centro-Dia (ILPI I).

Em relação aos índices de iluminação destes ambientes de circulações, nos horários que foram feitas as aferições (18:50h), foi observado que os índices encontrados no local era ineficientes, contudo, o espaço somente é usado até as 18:00h, desta maneira, não tinham idosos transitando no local no horário citado.
