**ANÁLISE DE ACESSIBILIDADE E MOBILIDADE PARA CADEIRANTES: ESTUDO
DE CASO NAS CALÇADAS DA AVENIDA BRASIL NA CIDADE DE ILHA
SOLTEIRA - SP**

**Ilha Solteira
2022**

Trabalho de conclusão de curso apresentado
à Faculdade de Engenharia de Ilha Solteira –
Unesp como parte dos requisitos para
obtenção do título de Engenheira Civil.

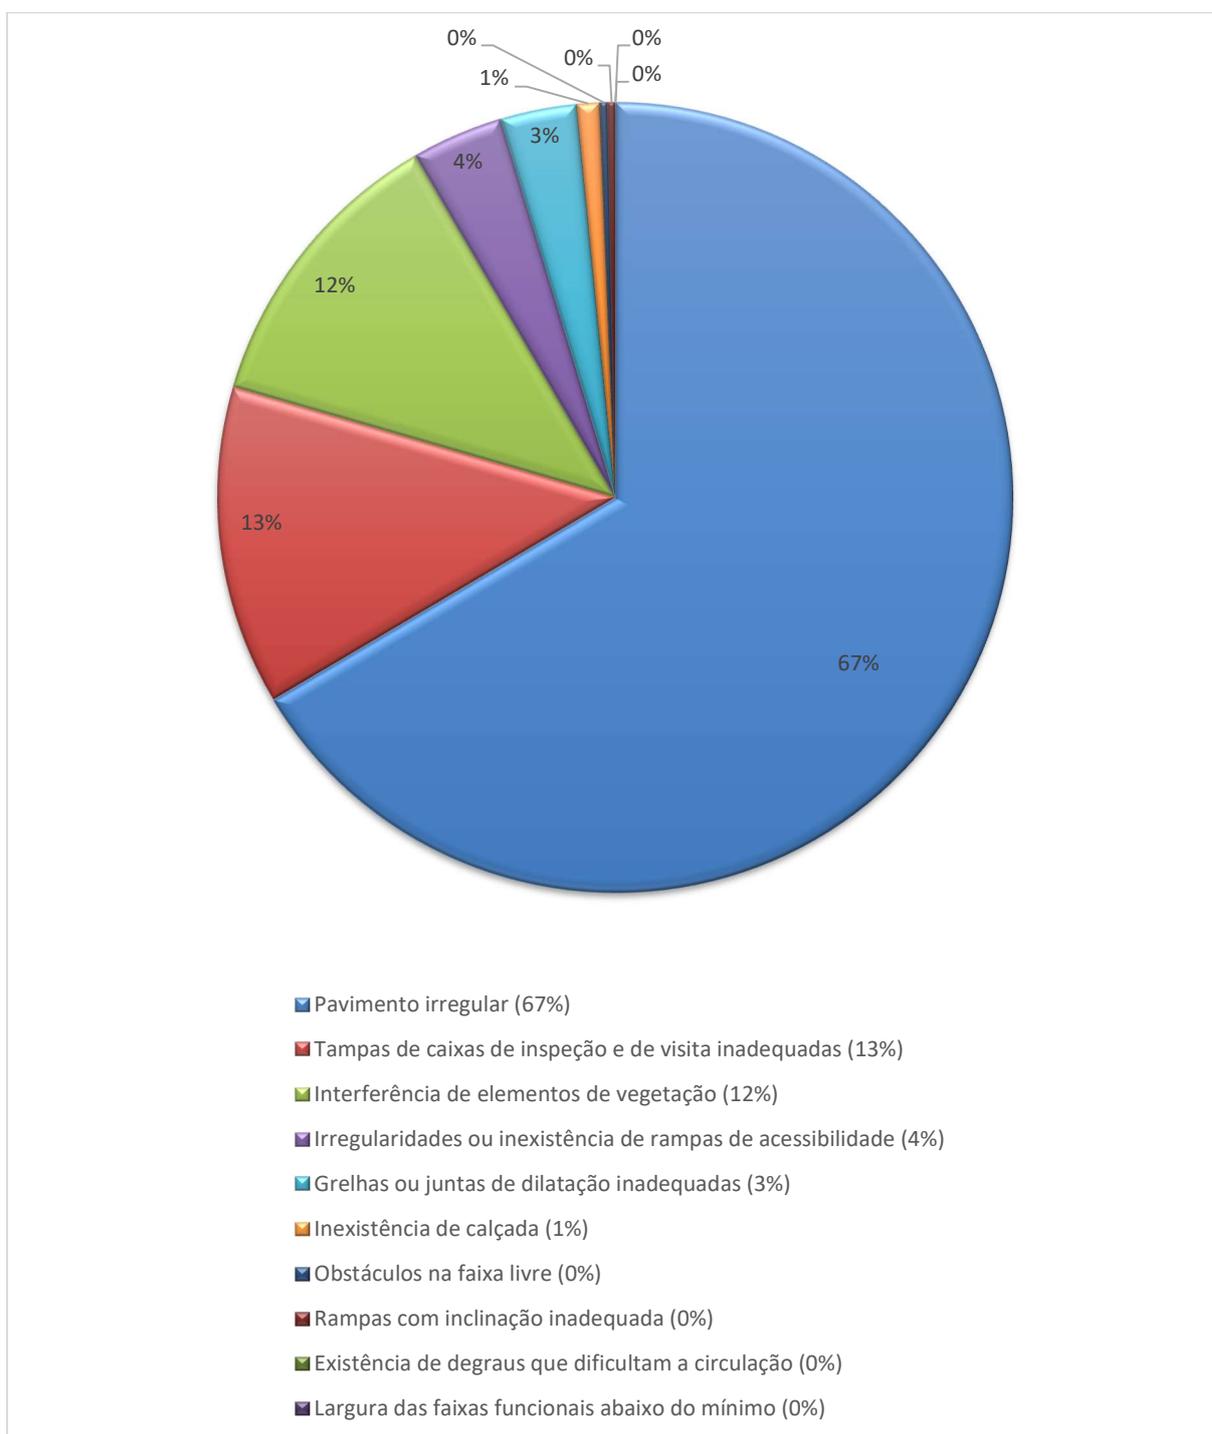
Gráfico 1 - Problemas de acessibilidade para cadeirantes encontrados nas calçadas da Avenida Brasil

As informações foram apresentadas a partir de um gráfico (1), para melhor visualização:

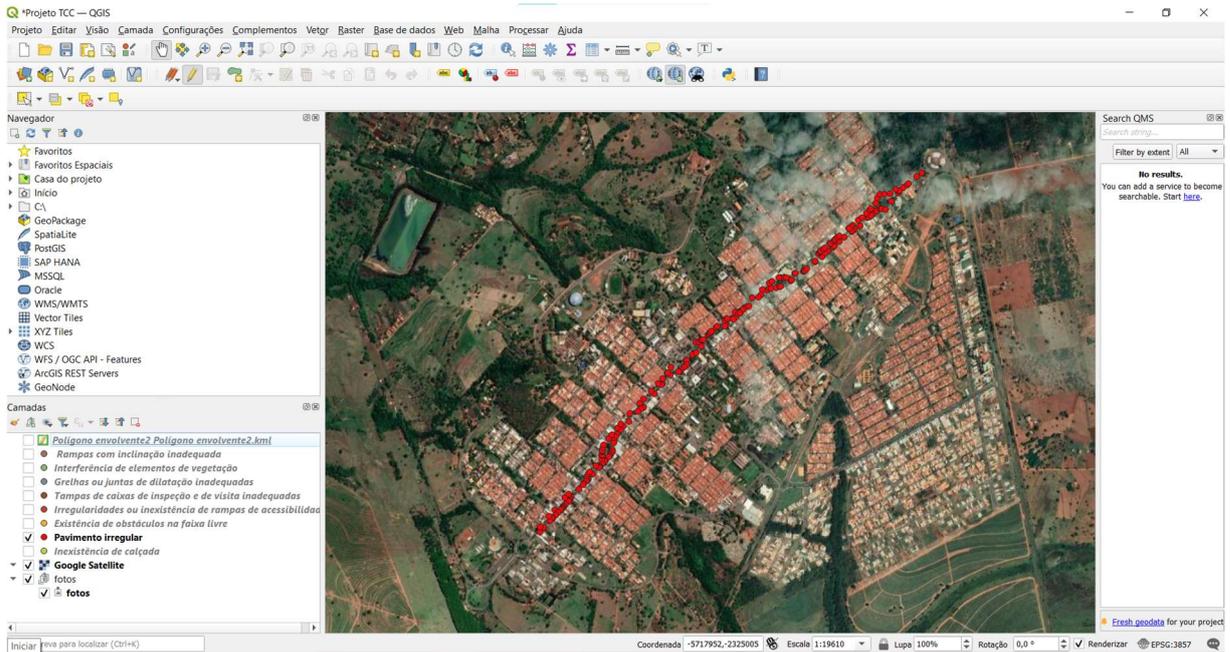
Figura 24 - Camada de pavimento irregular

É possível escolher qual tipo de problema visualizar selecionando apenas aquela camada no QGIS, a Figura 24 exemplifica isso, em que foi selecionado apenas problemas relacionados com pavimento irregular:

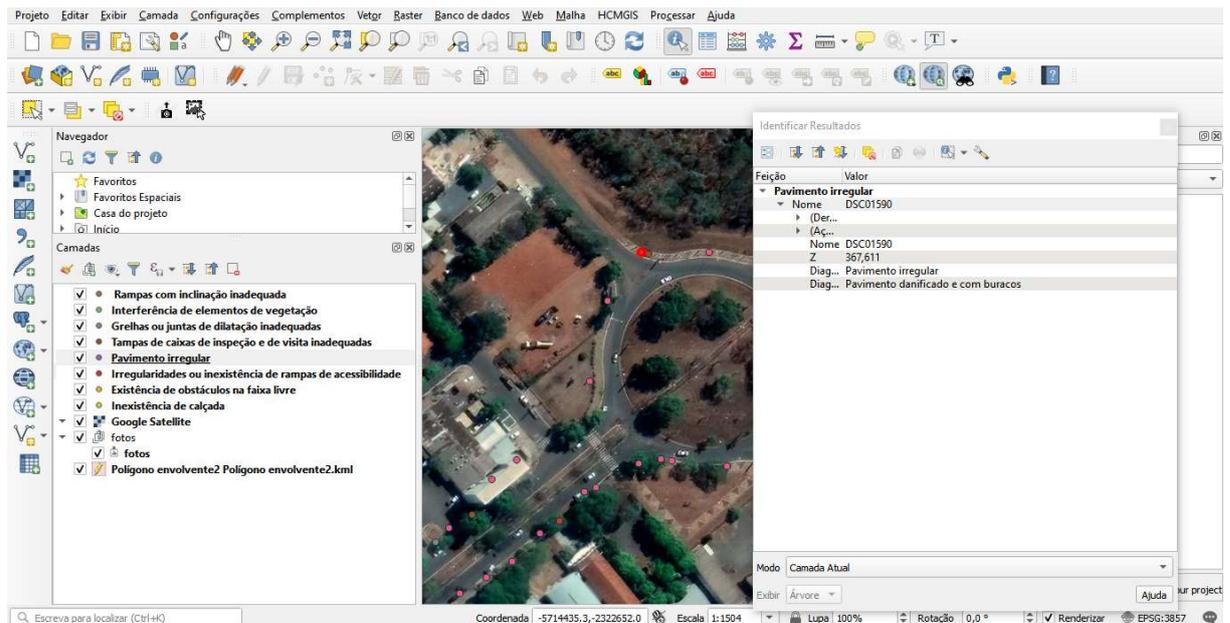
Figura 25 - Observando o diagnóstico

Clicando em um ponto, é possível identificar os resultados encontrados, qual o tipo de problema encontrado, detalhes sobre o mesmo e a foto tirada pelo GPS. Isso pode ser mostrado na Figura 25 e na Figura 26:
