**CARACTERIZAÇÃO MECÂNICA E MICROESTRUTURAL DO AÇO
MARAGING 300, SOLDADO A PLASMA E SUBMETIDAS A REPAROS.**

Caracterização mecânica e microestrutural do aço maraging 300, soldado a plasma e submetidas a reparos.

Dissertação apresentada à Faculdade de Engenharia do Campus de Guaratinguetá, Universidade Estadual Paulista, para a obtenção do título de Mestre em Engenharia Mecânica na área de Materiais.

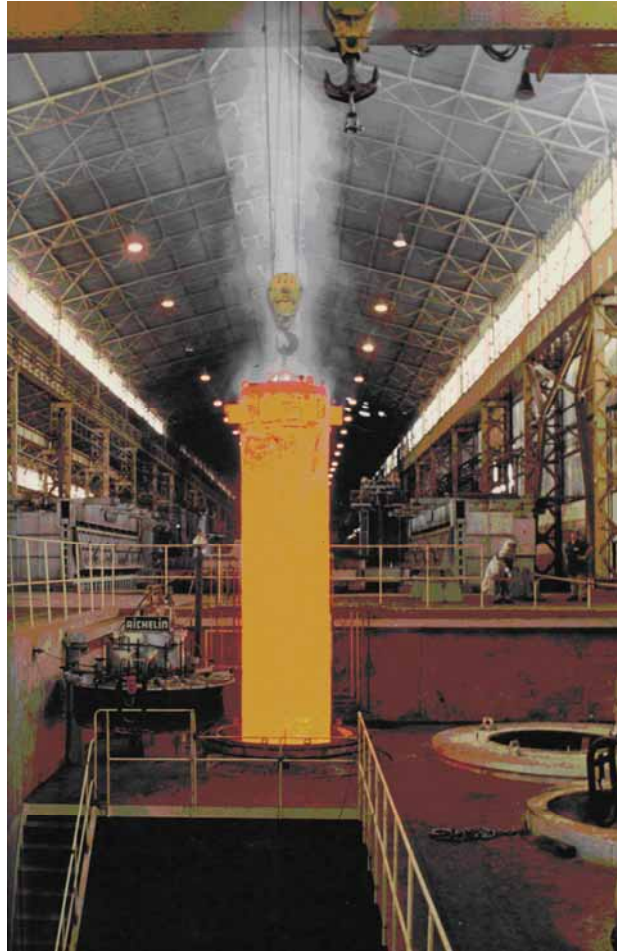
Figura 2- Tratamento térmico envelope motor de foguete.

Atualmente um dos grandes problemas da fabricação dos envelopes motores com o aço 300M-ESR diz respeito a grande dificuldade e ao grande custo do ciclo de tratamento térmico realizado em forno tipo poço com atmosfera controlada, em peças com o formato tubular com grande diâmetro e espessura de 3,5 mm para atender as exigências de projeto (1850 MPa) e deformações residuais decorrentes do ciclo térmico (PALAU, 2012). A Figura 2 mostra um envelope motor sendo tratado termicamente em um forno tipo poço.

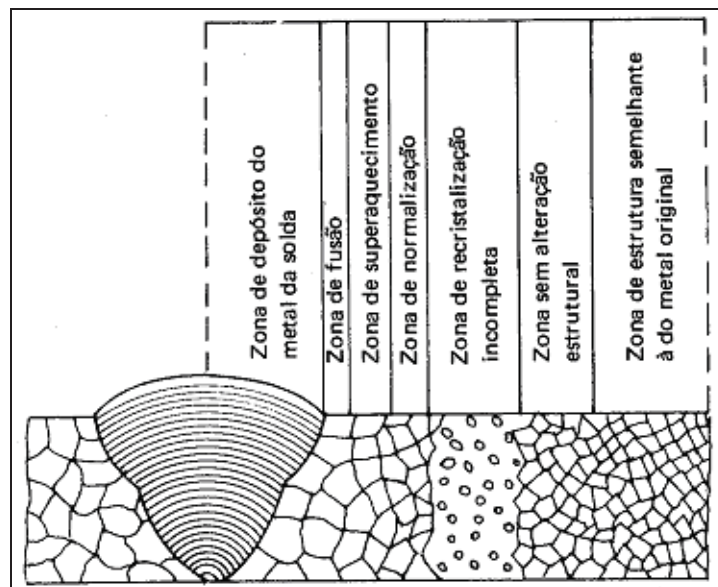
Figura 8- Esquema dos fenômenos metalúrgicos que ocorrem na soldagem do aço.

A Figura 8 apresentada as diferentes zonas afetadas pelo calor após o processo de soldagem a fusão.

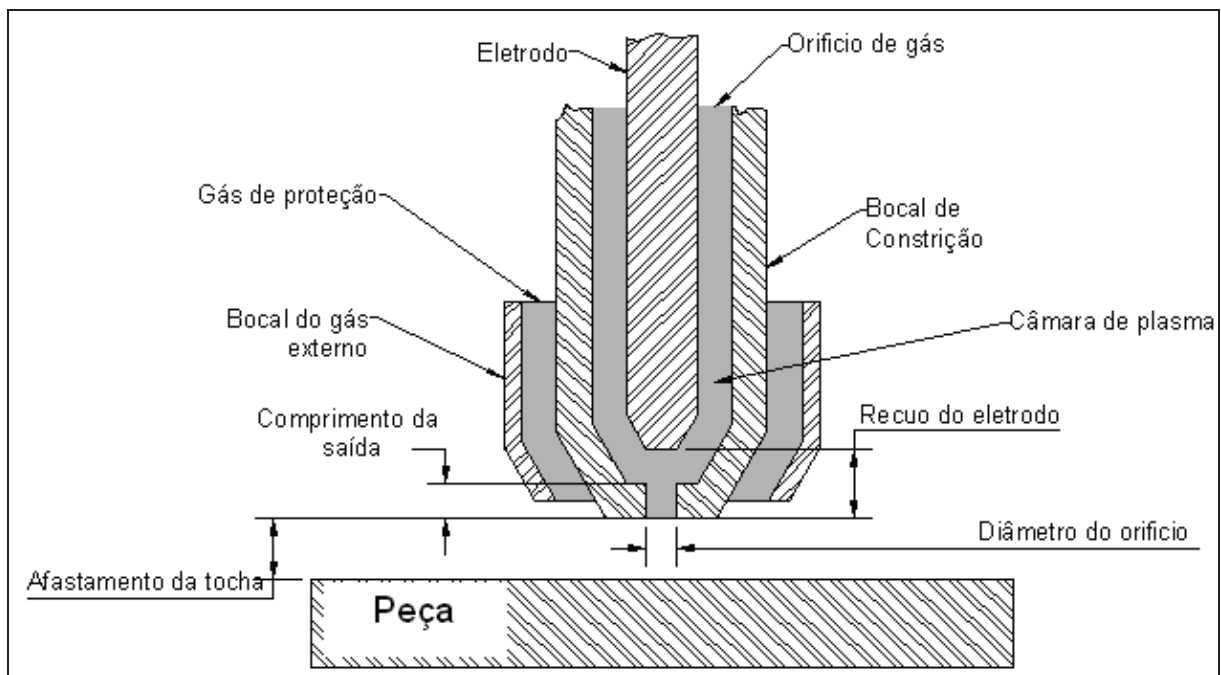
Figura 9- Esquema da tocha de soldagem a plasma

A soldagem a arco a plasma (PAW) é um processo que produz união por fusão das partes a serem unidas através de um arco elétrico estabelecido entre um eletrodo de tungstênio, não consumível e a peça, com uma proteção de gás. O arco é limitado por um orifício do bocal, para formar uma coluna de arco altamente colimada. O plasma é formado por meio da ionização de uma porção do gás de plasma (orifício). O processo pode ser operado com ou sem um material de adição (ASM HANDBOOK ONLINE, 2013). A Figura 9 esquematiza os elementos da tocha utilizados para fazer a soldagem a plasma.

A configuração básica do bocal constritor é mostrada na Figura 9, onde estão indicados os parâmetros empregados no processo. A distância da face externa do bocal até o material de base define o parâmetro denominado “distância tocha-peça”. O recuo do eletrodo é medido desde a ponta do eletrodo até a face externa do bocal constritor. As características do arco são

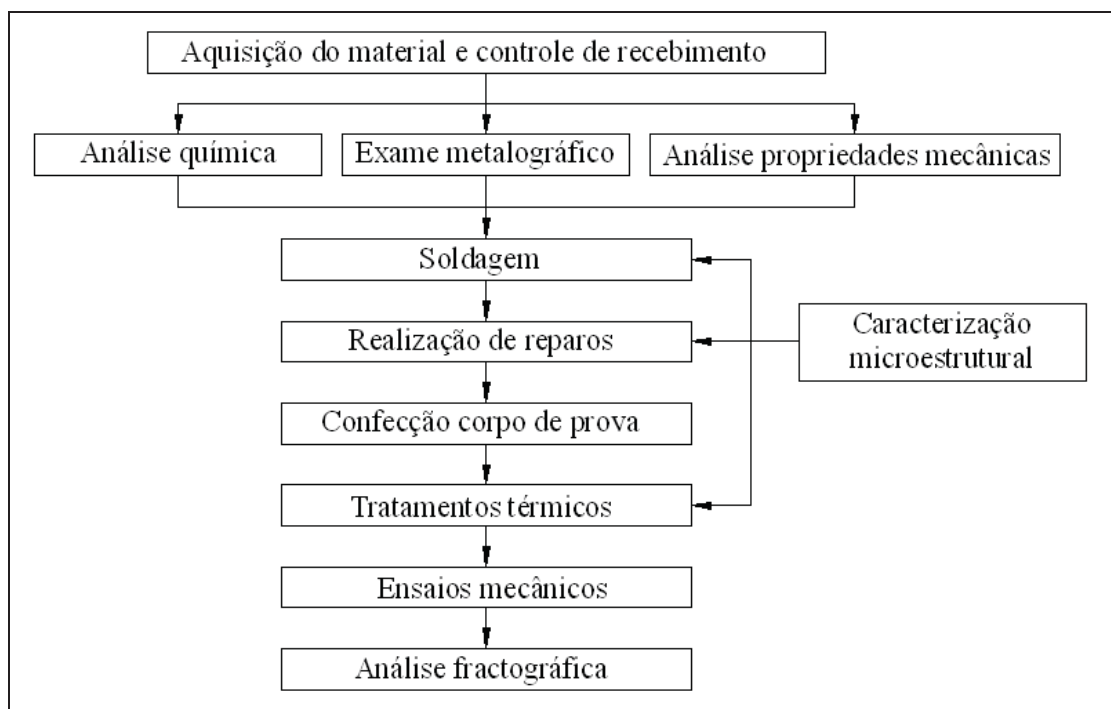
Figura 13- Fluxograma de etapas de trabalho

A Figura 13 representa um fluxograma das etapas constituintes deste trabalho. Todas as etapas serão detalhadas a seguir.

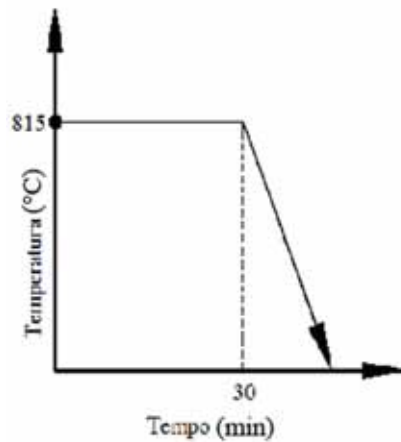
Figura 15- Representação esquemática do ciclo térmico de solubilização.

O ciclo de solubilização consiste no aquecimento do material até a temperatura de 815 ± 5 °C com uma permanência de 30 minutos no forno. A atmosfera utilizada durante o tratamento não foi controlada e o resfriamento foi realizado ao ar em temperatura ambiente representado na Figura 15.

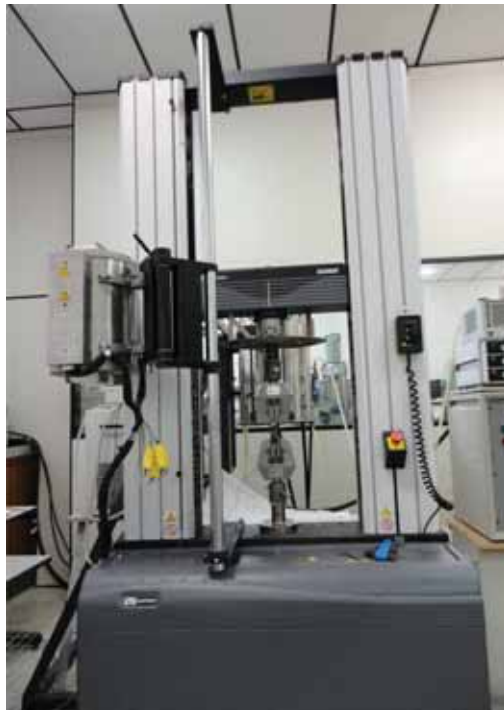
Figura 17- Máquina utilizada para a realização dos ensaios de tração.

Os ensaios de tração foram realizados na Divisão de Materiais do IAE/DCTA, em uma máquina de tração Instron modelo 3382 com a capacidade de 100 kN (Figura 17).

O ensaio foi realizado em temperatura ambiente de $24\text{ }^{\circ}\text{C} \pm 6\text{ }^{\circ}\text{C}$, com aplicação de carga de forma gradativa com uma velocidade de deformação na ordem de 1 mm/min.

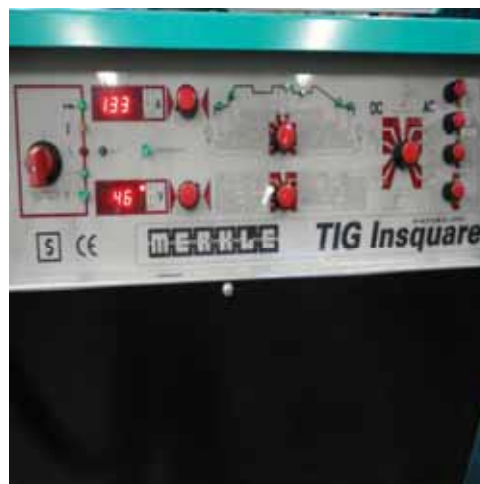
Figura 18- Equipamento de soldagem da marca MERKLE BALMER modelo Insquare P 421.

O equipamento utilizado para realizar a operação de soldagem pertence ao laboratório de soldagem da Divisão de Mecânica (AME) do IAE/DCTA, e são constituídos pelos seguintes itens, apresentados nas Figuras 18, 19, 20 e 21.

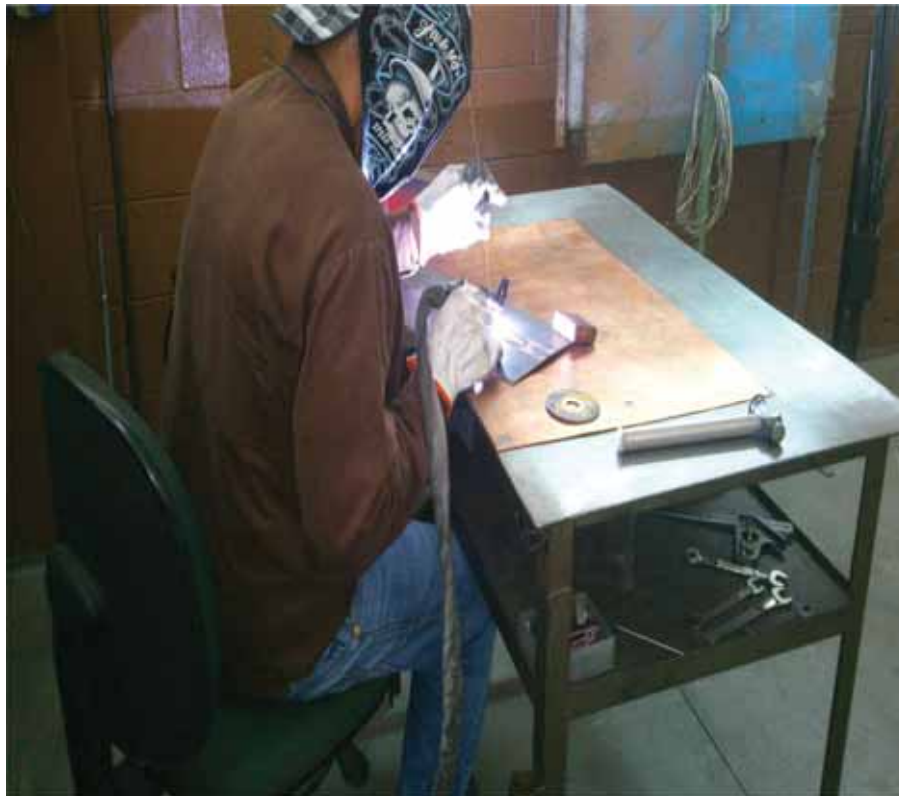
Figura 23- Realização do reparo pelo processo TIG, de forma manual.

É importante relatar que na confecção dos cordões de soldas sem nenhum reparo, foram utilizando dispositivos de soldagem automáticos do equipamento pelo método de soldagem a plasma. Já nas regiões onde foram efetuados os reparos, a forma de preenchimento da solda foi feita de forma manual pelo método de soldagem a TIG por um soldador qualificado, como ocorre em envelopes motores de foguete, mostrado na Figura 23.

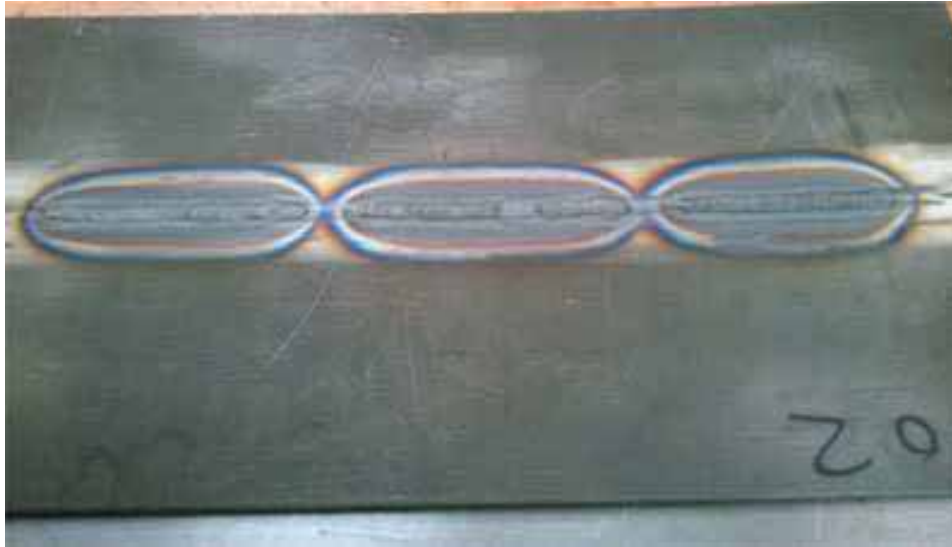
Figura 24- Imagem de junta soldada após a realização do reparo.

No procedimento adotado para efetuar os reparos levou-se em consideração o posicionamento e comprimento do reparo nas juntas soldadas, bem como a profundidade de remoção do cordão, indicado nas Figuras 24 e 25.

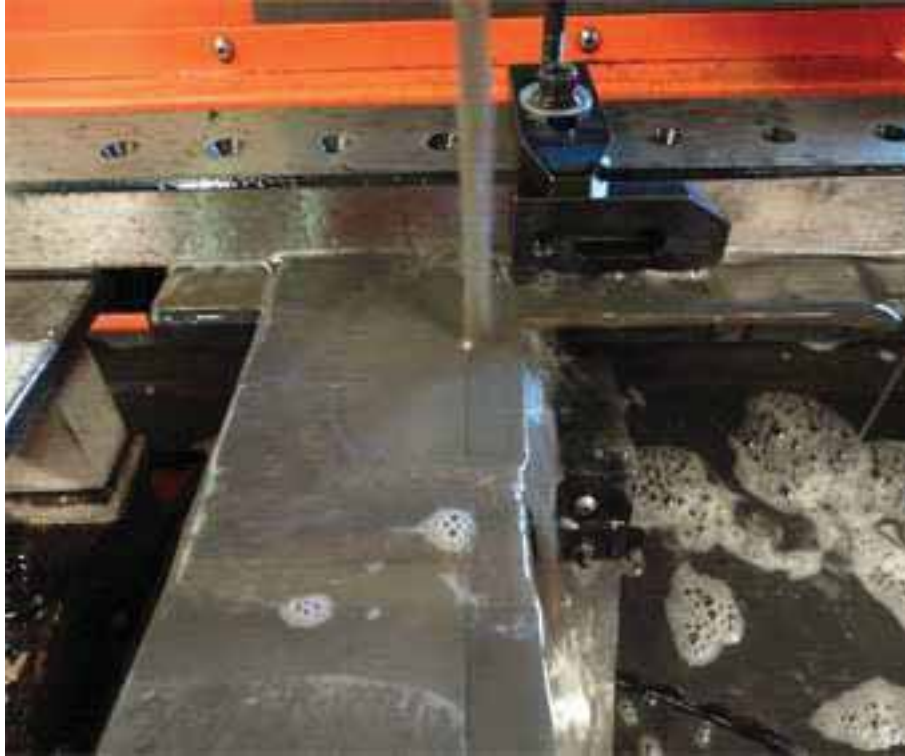
Figura 28- Confeção dos corpos de prova utilizando eletroerosão a fio.

A fabricação dos corpos de prova foi feita na oficina mecânica localizada nas instalações do Instituto de Estudos Avançados (IEAV) do DCTA utilizando o processo de eletroerosão a fio, apontado na Figura 28.

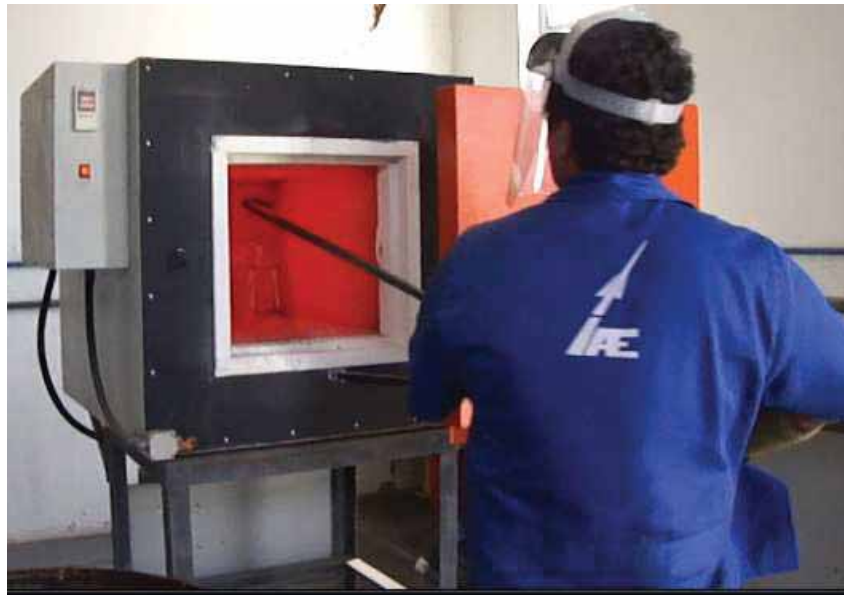
Figura 30- Retirada dos CDPs do forno de solubilização.

A Figura 30 mostra a retirada dos corpos de prova do forno de solubilização e a Figura 31 o posicionamento dos corpos de prova no forno de envelhecimento.

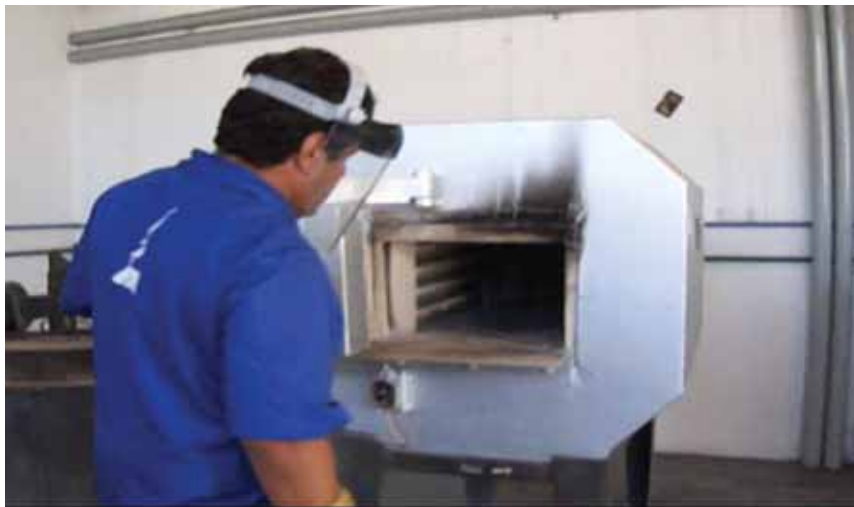
Figura 31- Posicionamento dos corpos de prova no forno de envelhecimento.

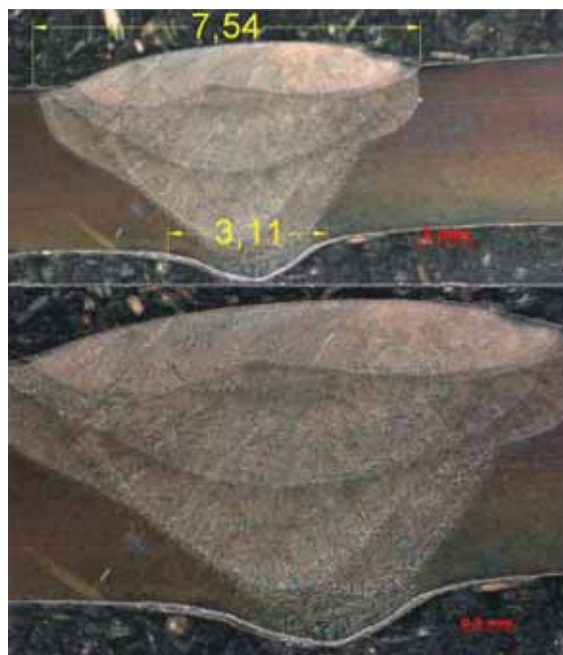
Figura 35- Amostra sem tratamento térmico com três reparos.

As Figuras 32 a 35 apresentam as macroestruturas na região da solda dos CDPs não tratados termicamente nas condições de zero reparo, um reparo, dois reparos e três reparos.

Observando as Figuras 32 a 35, nota-se com nitidez a zona fundida da junta e os passes adicionais de preenchimento de material, utilizado como reparo.

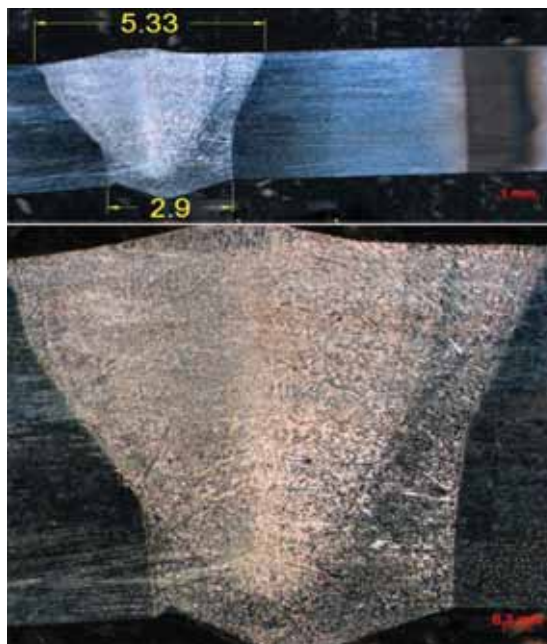
Figura 36- Amostra com tratamento térmico e sem reparo.

As Figuras 36 a 39 apresentam as macroestruturas dos CDPs tratados termicamente (envelhecidas a 480°C por 3 horas) nas condições de zero reparo, um reparo, dois reparos e três reparos.

As Figuras 36 a 39 também apresentam nitidez da zona fundida e os passes de materiais utilizados na soldagem de reparo.

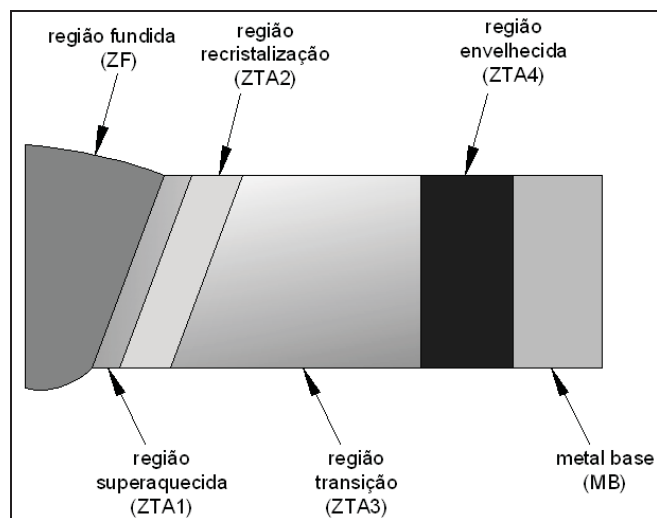
Figura 40- Esquema das regiões apresentadas na junta soldada não tratada na condição de zero reparo.

A Figura 40 mostra de forma esquemática a Zona Fundida e a zona termicamente afetada (ZTA). Esta região esta subdividida em quatro regiões distintas, ao distanciar do cordão de solda as regiões afetadas pelo calor estão sujeitas a isothermas com temperaturas decrescentes, originando diferentes fenômenos na microestrutura. Estas regiões estão mostradas e detalhadas na Figura 41.

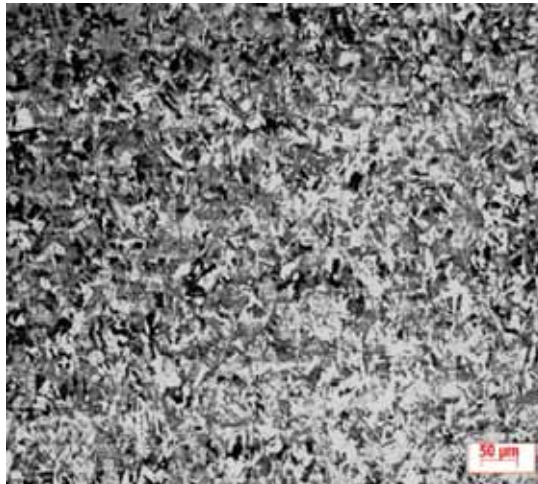
Figura 59- Microestrutura do metal base da junta soldada tratada termicamente com zero reparo.

Na junta soldada tratada com zero reparo as ZTAs apresentadas antes do tratamento térmico não aparecem definidas. A morfologia do grão aparece de forma homogênea e de tamanho constante por toda a extensão do metal base como mostra a Figura 59. No cordão de solda à predominância do aspecto dendrítico com ilhas de austenita revertida. (Figura 60 e 61).

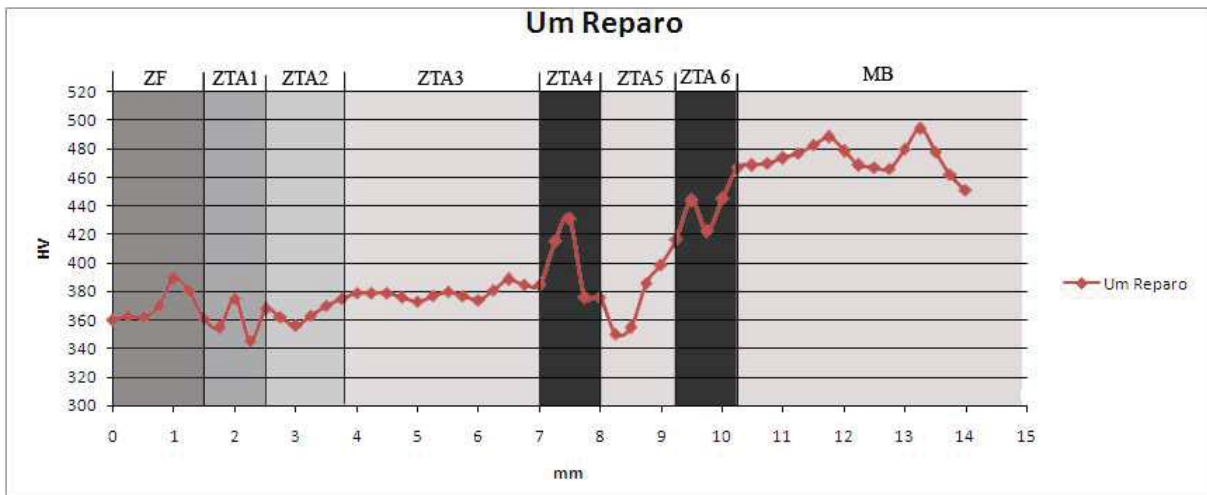
As microdurezas realizadas na junta soldada com um reparo são apresentadas de forma esquemática na Figura 74.

Figura 74- Esquema das posições de ensaio de microdureza e valores encontrados na junta soldada não tratada na condição de um reparo.

Observa-se um aumento da dureza na região fundida e na ZTAs próximas ao cordão em relação à condição de zero reparo. A dureza mostrada na região envelhecida tem um aumento, porém a dureza encontrada é menor do que a região envelhecida da amostra anterior.

Este fenômeno, com duas regiões de envelhecimento distintas, foi encontrado também por outros autores (SREEKRUMAR et al., 1992 e SINHA et al., 1993). Ao realizar o segundo reparo ocorre uma nova onda de calor, que provocará modificações na primeira região envelhecida e criará uma nova região de envelhecimento. Nota-se que o calor passa a dissipar-se por uma região maior, e embora não se perceba diferenças na microestrutura do material base, ocorre envelhecimento entre 10 a 14 mm, indicando que o efeito acumulativo do calor nesta região produziu precipitação e endurecimento.

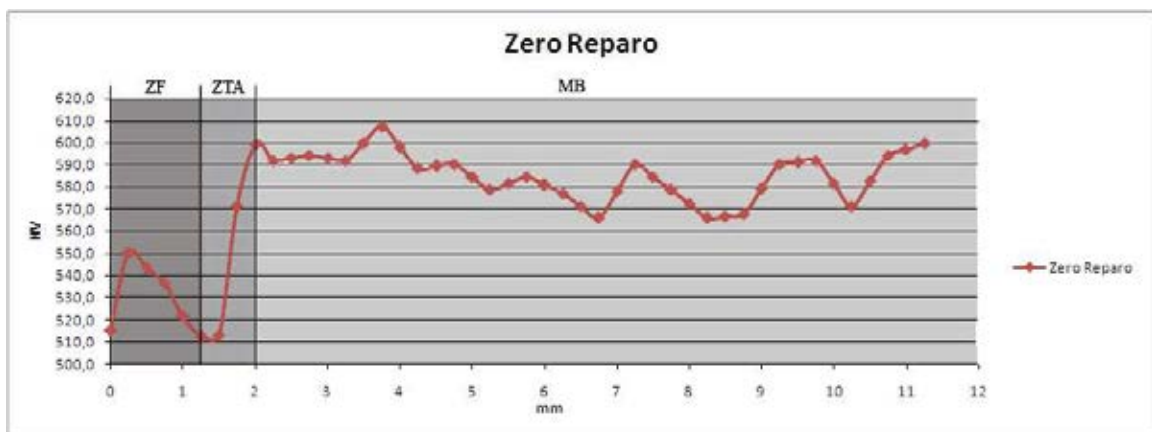
A Figura 79 mostra de forma esquemática as posições de marcação do ensaio de microdureza realizadas na zona fundida e nas demais zonas afetadas e os valores das durezas encontrados, na junta soldada com zero reparo.

Figura 79: Esquema das posições de ensaio de microdureza e valores encontrados na junta soldada e tratada termicamente, na condição de zero reparo.

Após o tratamento térmico de solubilização e envelhecimento a região fundida continua apresentando uma dureza inferior em comparação ao restante do material, como observado na Figura 79. Porém ao se comparar a dureza do material tratado termicamente com o material

não tratado, na mesma condição, observa-se um grande ganho de dureza, cerca de 200 HV na região fundida e cerca de 250 HV na ZTA e material base. Na ZTA1, próximo à solda, há uma redução mais acentuada na dureza devido ao crescimento de grão, conforme visto nas micrografias apresentadas.

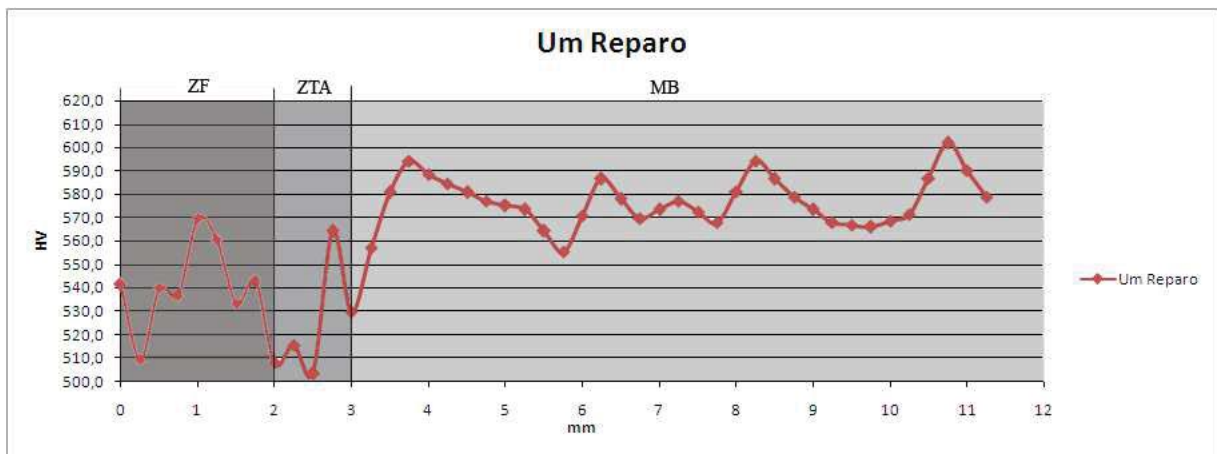
A Figura 80 mostra o esquema dos pontos de medição de dureza realizado na junta soldada com um reparo.

Figura 80- Esquema das posições de ensaio de microdureza e valores encontrados na junta soldada tratada termicamente, na condição de um reparo.

De forma semelhante ao gráfico da Figura 79, o envelhecimento produz um aumento na dureza da zona fundida e da zona afetada pelo calor. A junta com um reparo apresenta uma dureza inferior na região fundida e também uma diminuição de dureza na ZTA 1, na proximidade com a solda, em comparação com o restante do material. Isto se deve ao aumento no tamanho de grão próximo à região da solda de reparo com mostrado na Figura 62.
