**ALTERAÇÕES MICROESTRUTURAIS DECORRENTES DOS SUCESSIVOS  
REPAROS DE SOLDA TIG APLICADOS AO LONGO DA VIDA ÚTIL DE UMA  
ESTRUTURA AERONÁUTICA CRÍTICA À SEGURANÇA DE VÔO.**

Trabalho de Graduação apresentado ao  
Conselho de Curso de Graduação em  
Engenharia Mecânica da Faculdade de  
Engenharia do Campus de Guaratinguetá,  
Universidade Estadual Paulista, como parte  
dos requisitos para obtenção do diploma de  
Graduação em Engenharia Mecânica.

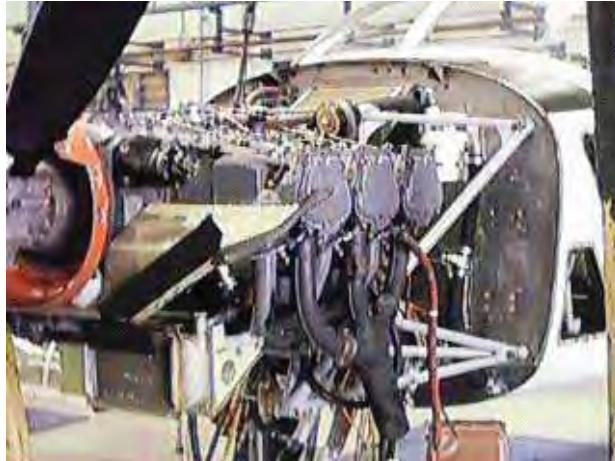
Os berços dos motores de aviões possuem uma geometria complexa, envolvendo junções de diferentes tubos e em vários ângulos, por soldagem. Além de suportar o motor em balanço, estes equipamentos também possuem a função de manter fixo o trem de pouso do nariz em outra extremidade. São de fundamental importância e, por esse motivo, as normas aeronáuticas são extremamente rígidas em sua fabricação, principalmente no controle e na qualidade do processo de soldagem, cujos cordões de solda devem ser inspecionados em 100% por meio de ensaios não destrutivos [5,6].

**Figura 1: Berço-do-motor da aeronave**

O berço-de-motor é um componente com uma responsabilidade muito grande, submetido a ciclos de carregamentos intensos, cujas fraturas ocasionadas por fadiga são constantemente observadas. São definidos como críticos à segurança de vôo, pois sua fratura provoca a perda do controle de vôo, podendo ocasionar acidentes fatais. Confeccionado de tubos do aço AISI 4130, o berço-de-motor tem nas operações de solda o processo que necessita mais análises e cuidados. Assim, as normas aeronáuticas são extremamente restritivas e rigorosas em relação à qualidade do cordão de solda final (inspecionado em 100%), cujo índice de defeitos obrigatoriamente tem de ser “zero”. Desta forma, em atendimento às normas, mesmo durante a fabricação de componentes novos pode-se obter estruturas aeronáuticas soldadas isentas de defeitos e aprovadas por ensaios não destrutivos, porém contendo históricos de re-soldagens, cujos efeitos na integridade do conjunto não são conhecidos. Por outro lado, estas estruturas também são submetidas a reparos de solda ao longo de sua vida útil, a solda de manutenção [5,6].

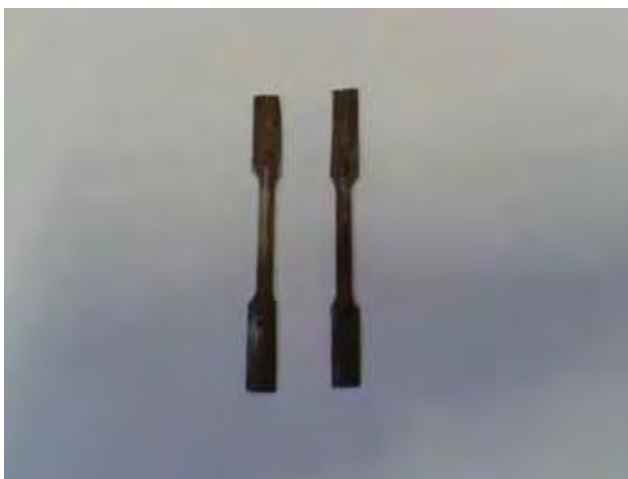
Para análise de resistência à tração do material estudado, foram confeccionados seis diferentes corpos-de-prova conforme figura 2:

**Figura 2:** Corpos-de-prova para ensaio de tração

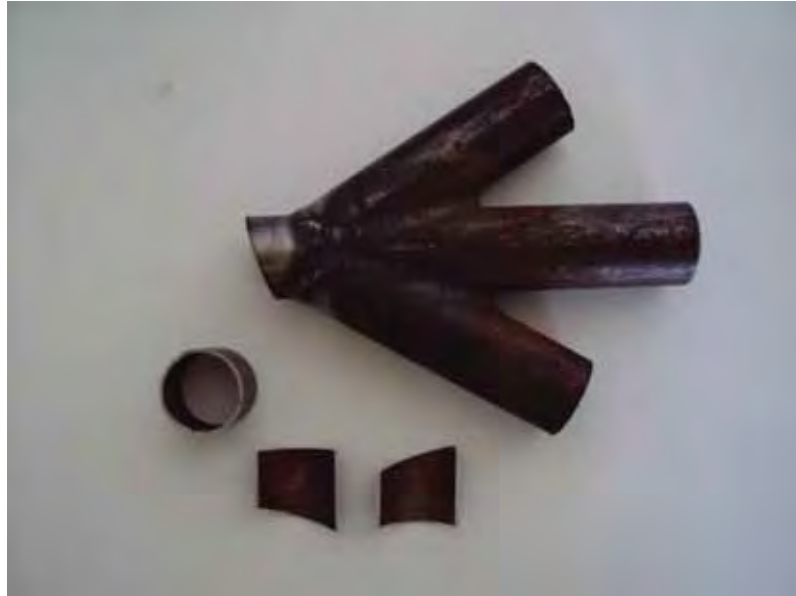
Para análise metalográfica foram feitos dois cortes, um corte na transversal e um corte superficial, como nas figuras 3 e 4:

**Figura 3:** Corte 1 da amostra para embutimento

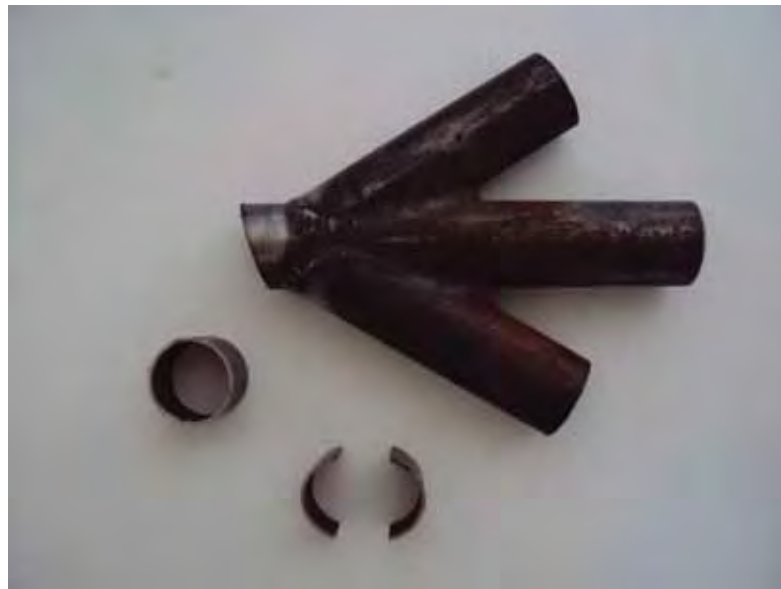
**Figura 4:** Corte 2 da amostra para embutimento

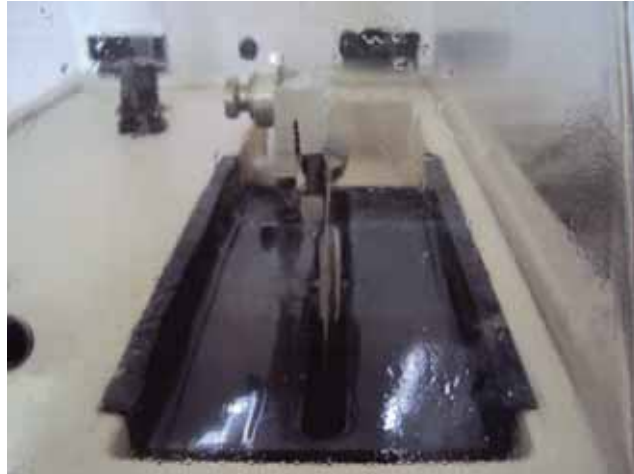
Foi utilizado o equipamento Isomet 1000 para realizar os corte do material aeronáutico, conforme figura 5:

Figura 5: Isomet 1000 durante o corte da amostra

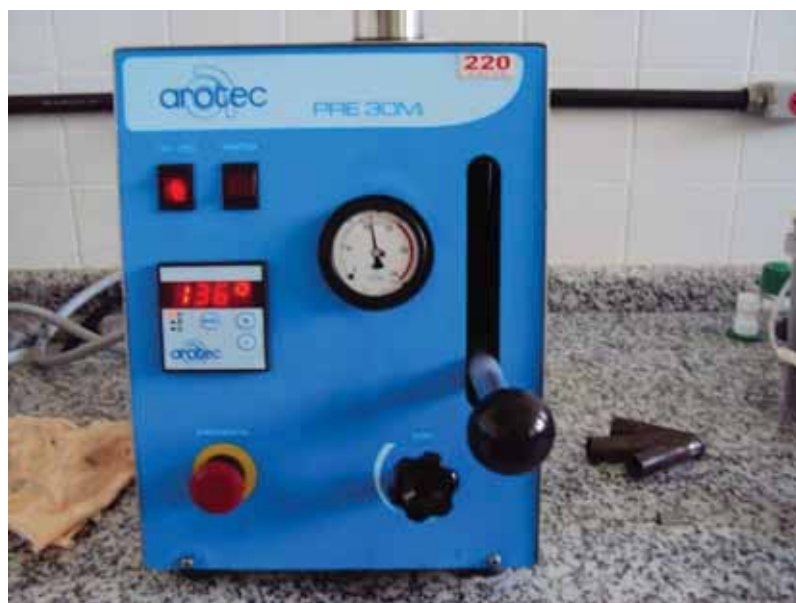
Primeiramente se limpa bem o equipamento (embutidora Aerotec), então o lubrifica com vaselina líquida com o auxílio de um algodão ou usando um lubrificante em lata, em seguida coloca a amostra juntamente com a baquelite, aproximadamente 20 ml.

Fecha-se o equipamento pressionando a amostra até a pressão que o manual do equipamento, ou através do acionamento de uma luz. A temperatura máxima, para o embutimento desta baquelite, de ambos os equipamentos é de 140°C.

Figura 6: Embutidora Aerotec – modelo PRE 30M

Durante o aquecimento, é necessária atenção, pois entre 80°C e 110°C, a pressão cai rapidamente e se não houver pressão suficiente a amostra terá um embutimento de má qualidade, para aumentar a pressão movimentar a alavanca (figura 6) para cima e para baixo.

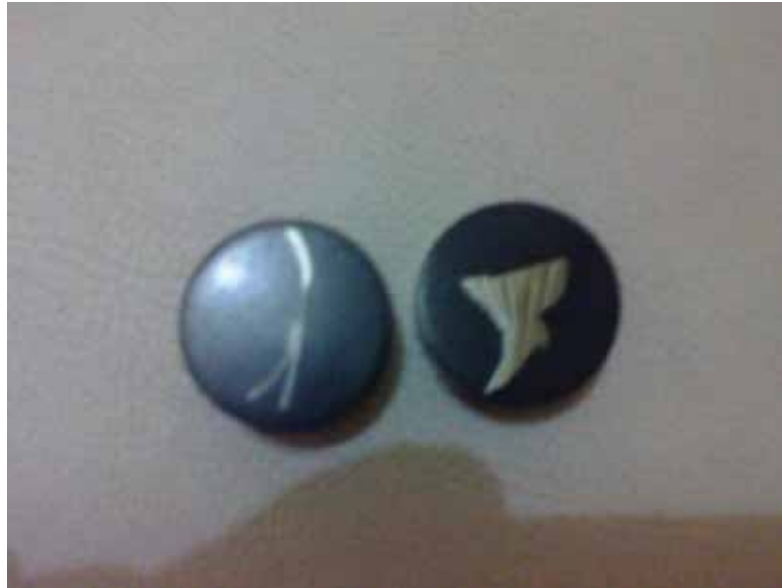
**Figura 7: Solda embutida (esquerda transversal e direita superficial)**

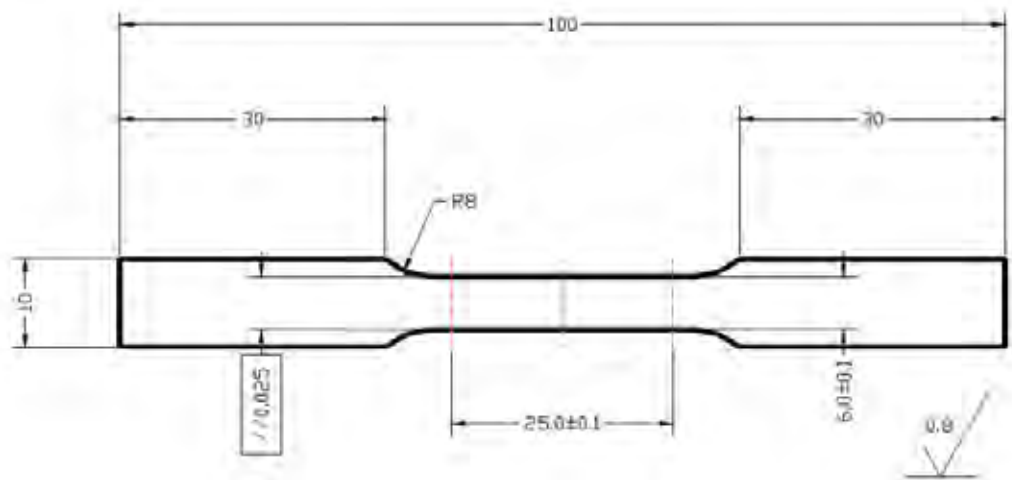
Para o ensaio de tração, usou-se a norma ASTM E 8M sendo 6 corpos-de-prova com na figura 8.

**Figura8: Corte do Metal de acordo com a Norma ASTM E 8M**

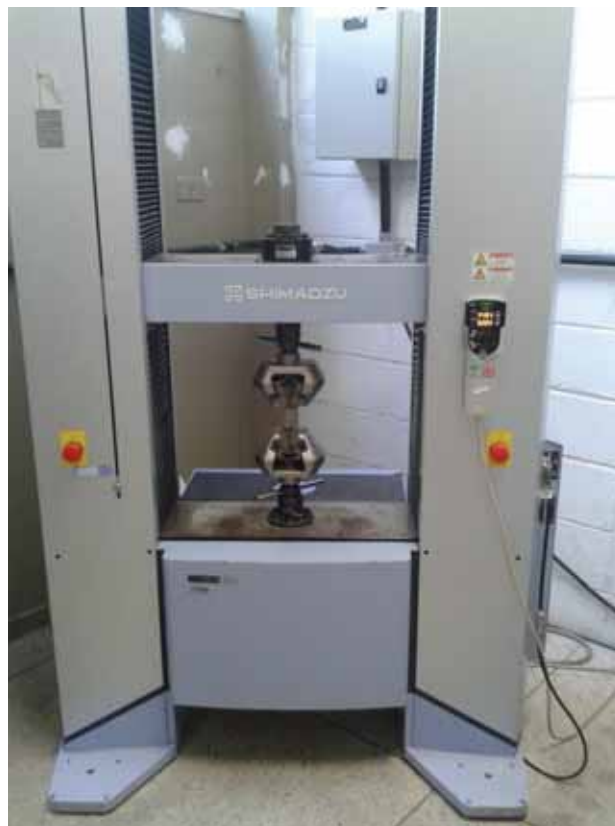
O ensaio de tração foi feito primeiramente no equipamento Shimadzu (figura 9), sendo que três dos seis corpos-de-prova foram ensaiados neste equipamento.

**Figura 9: Equipamento Shimadzu**

Os dados do ensaio foram gravados no computador acoplado ao equipamento e posteriormente gravados em um CD para serem analisados.

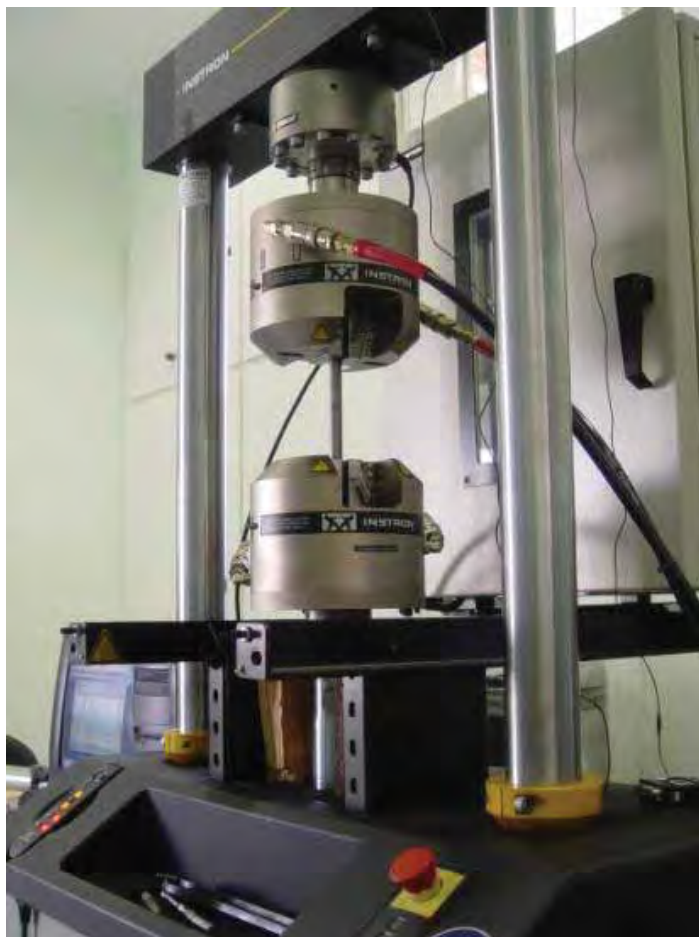
O equipamento INSTRON, modelo 8801 (figura 10), foi usado para fazer o ensaio de tração nos três corpos-de-prova restantes.

**Figura 2: Equipamento INSTRON**

Assim como a SHIMADZU, esse equipamento possui um computador acoplado a ele, onde os dados são gravados e então passados a um CD, para que eles sejam analisados.

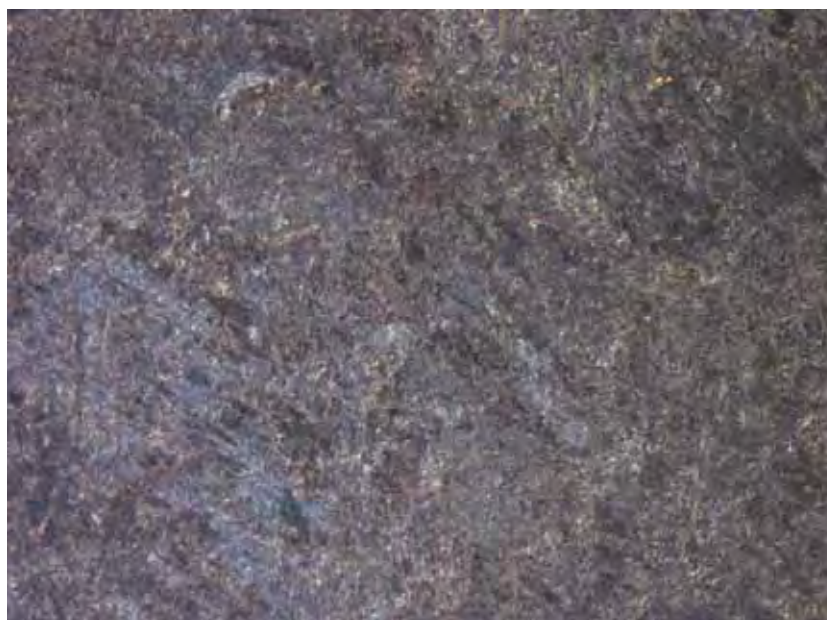
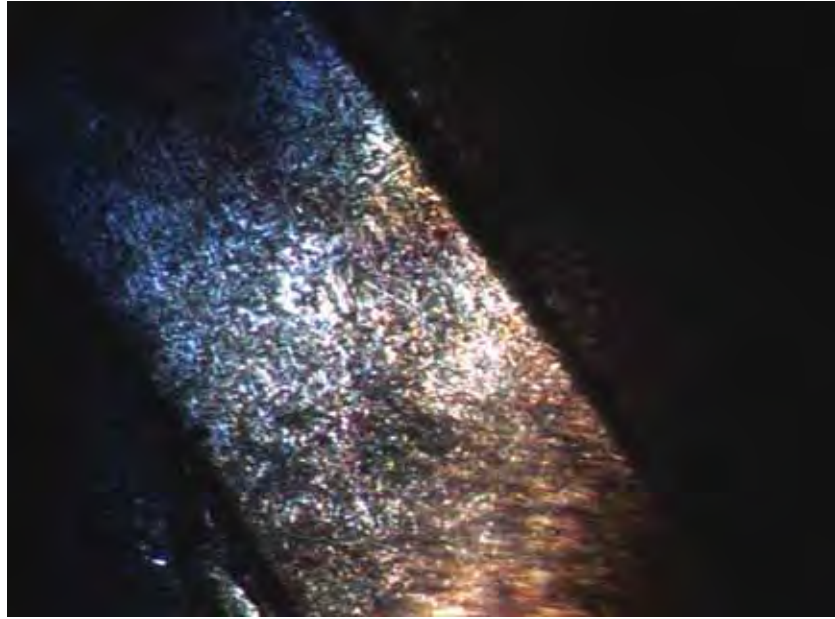
Figuras 11 e 12, mostram a Zona Termicamente Afetada do material.

**Figura 11: Corte Superficial – Zona Termicamente Afetada (ZTA)**

**Figura 12: Corte Transversal - ZTA**

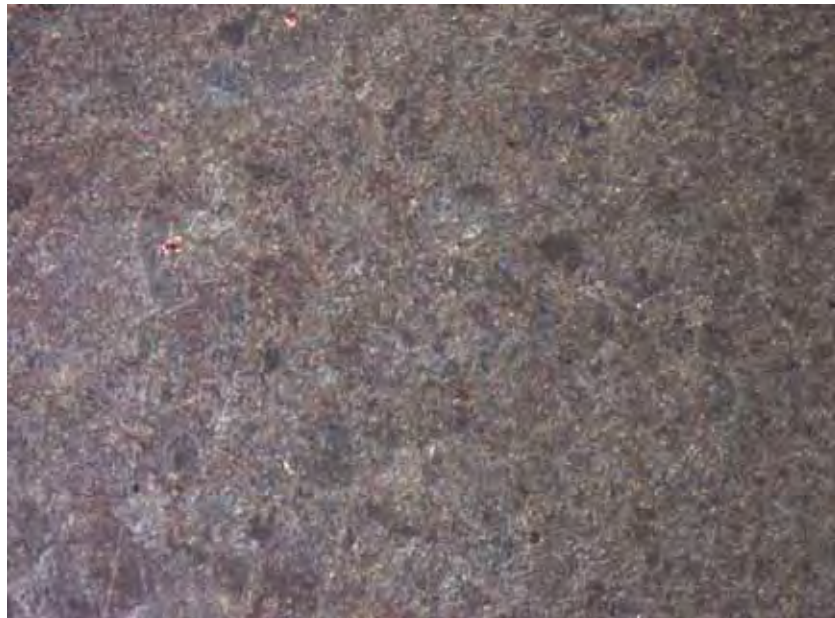
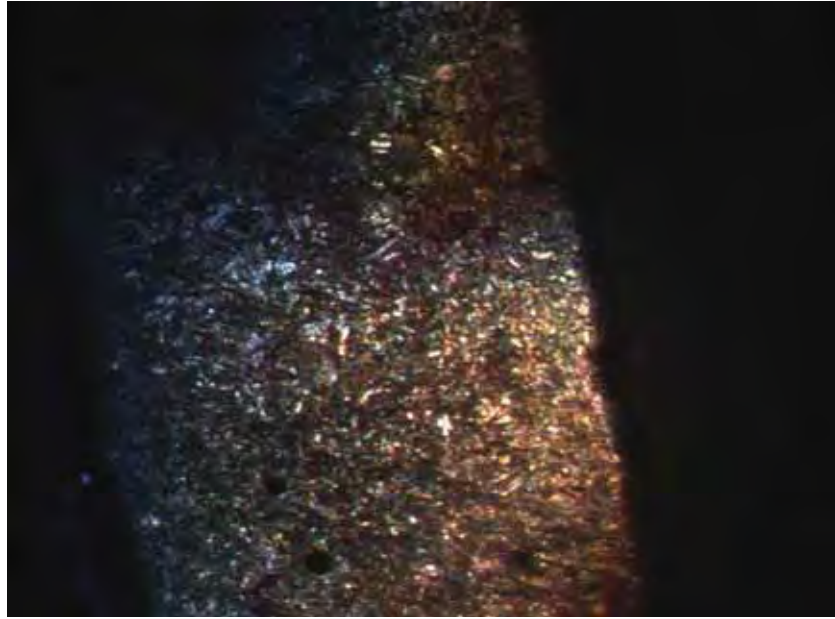
Figuras 13 e 14, mostram a região na afetada do material base.

**Figura 13: Corte Superficial – Região não afetada termicamente.**

**Figura 14: Corte Transversal – Região não afetada termicamente.**

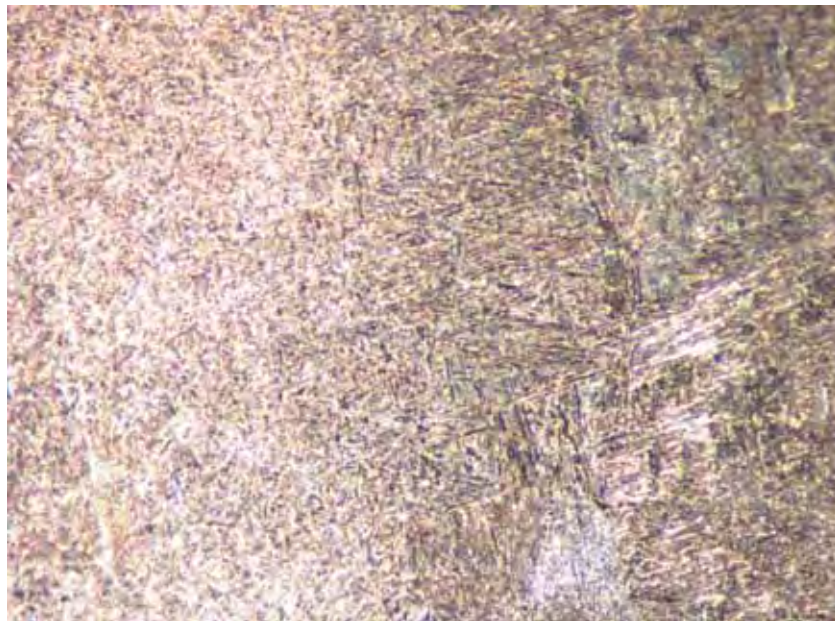
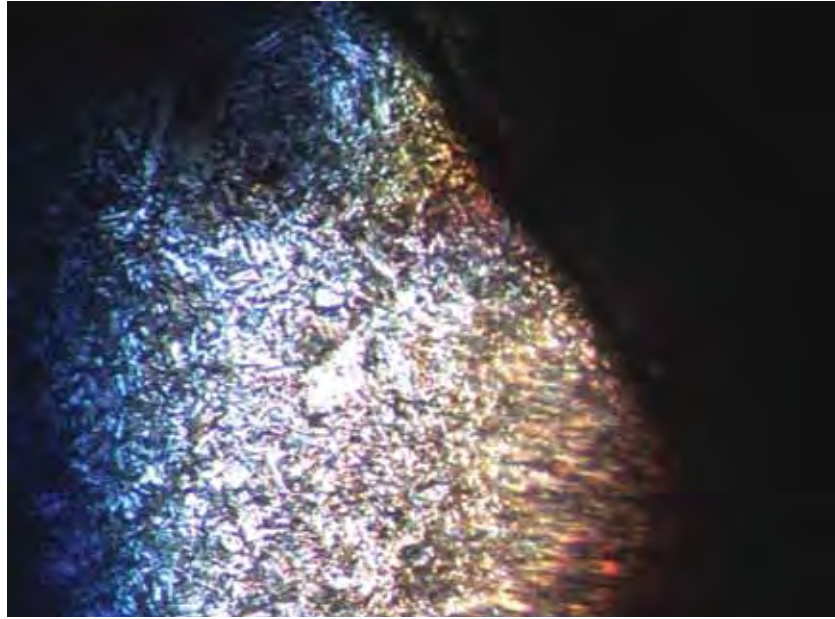
Figuras 15 e 16, mostram a ZTA.

**Figura 15: Corte Superficial – ZTA.**

**Figura 16: Corte Transversal – ZTA.**

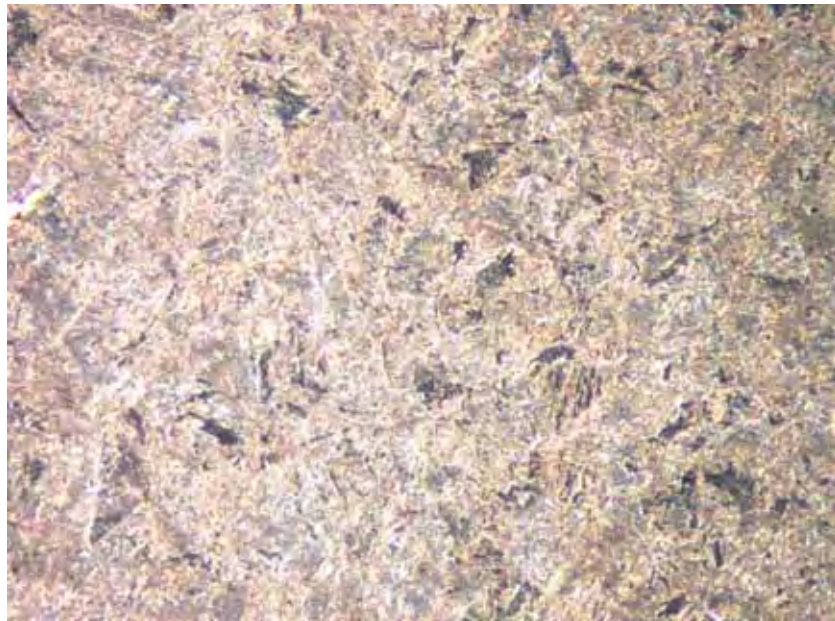
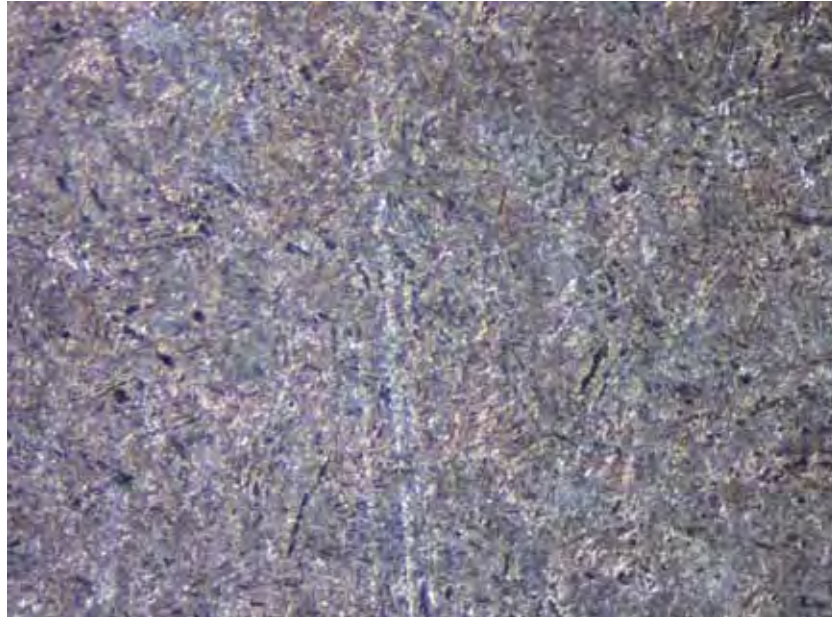
Figuras 17 e 18, mostram a região não afetada termicamente.

**Figura 17: Corte Superficial – Região não afetada termicamente.**

**Figura 18: Corte Transversal – Região não afetada termicamente.**

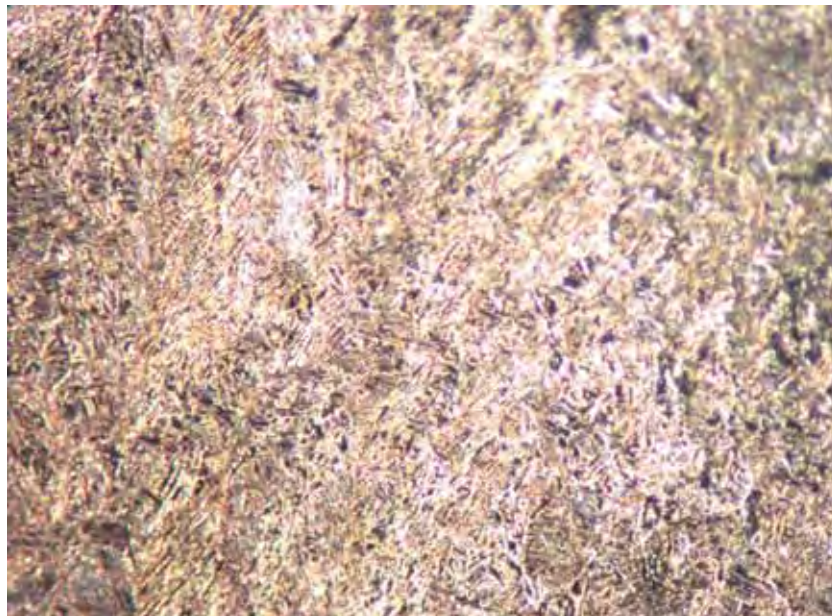
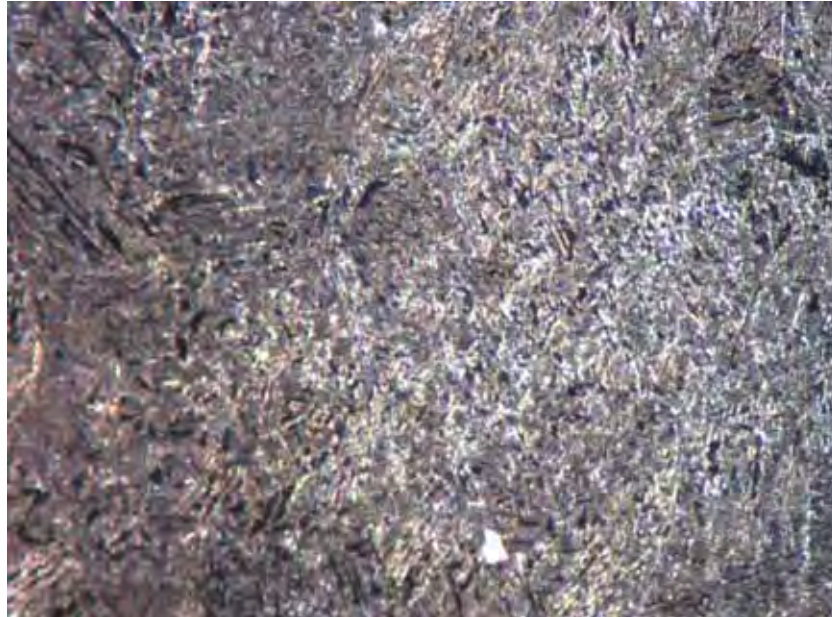
Figuras 19 e 20, mostram a ZTA.

**Figura 19: Corte Superficial – ZTA.**

**Figura 20: Corte Transversal – ZTA.**

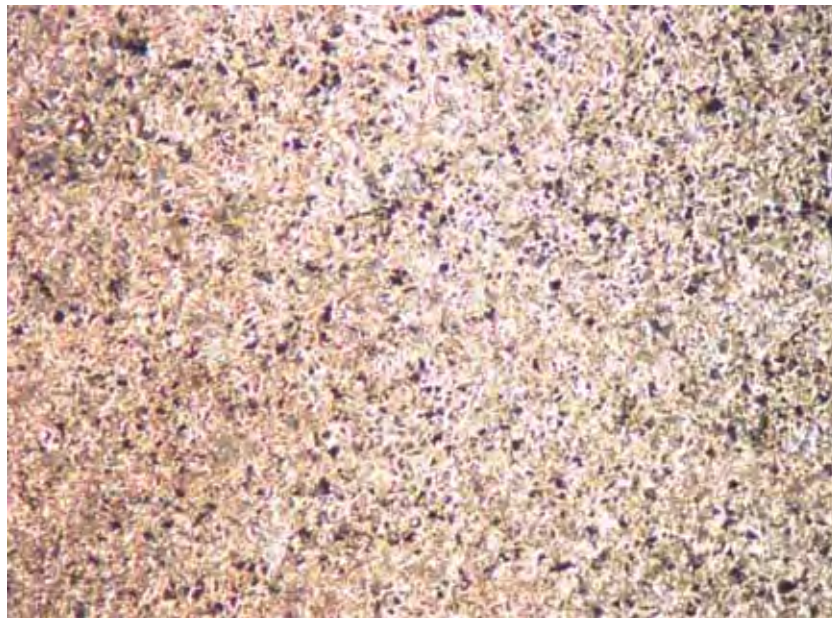
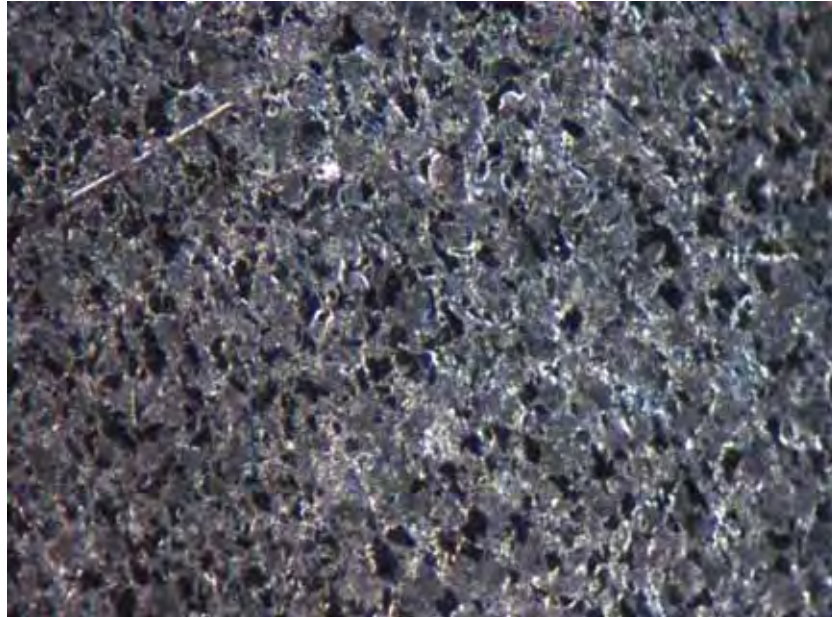
Figura 21 e 22, mostram a região não afetada termicamente.

**Figura 21: Corte Superficial – Região não afetada termicamente.**

**Figura 22: Corte Transversal – Região não afetada termicamente.**

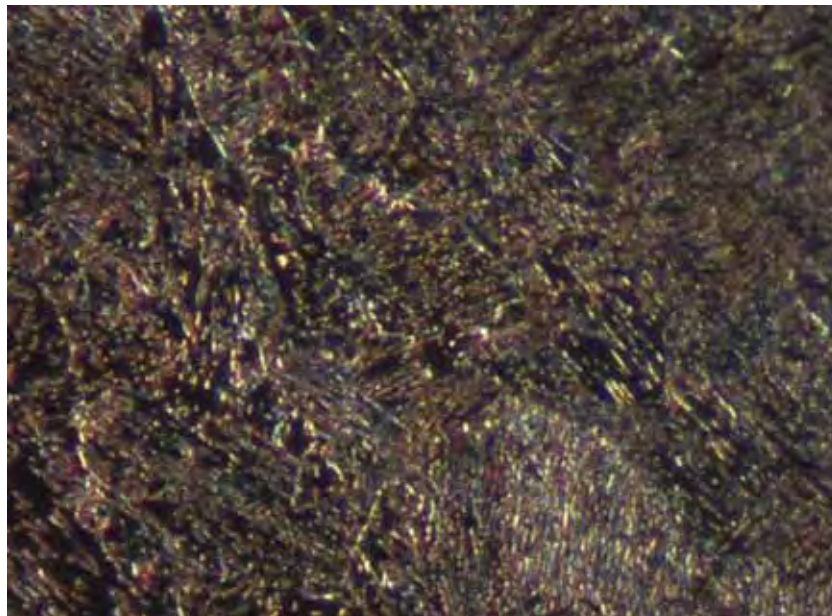
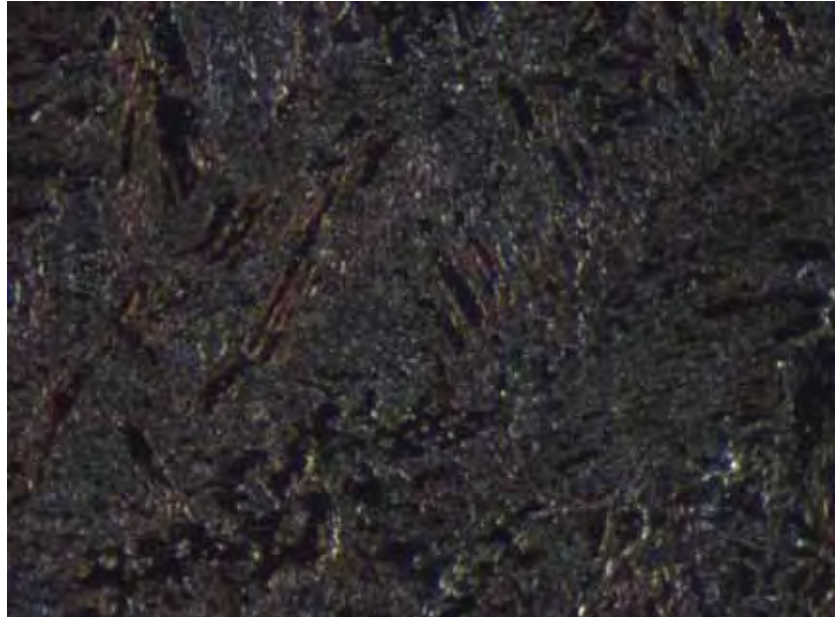
Figuras 23 e 24, mostram a ZTA.

**Figura 23: Corte Superficial – ZTA.**

**Figura 24: Corte Transversal – ZTA.**

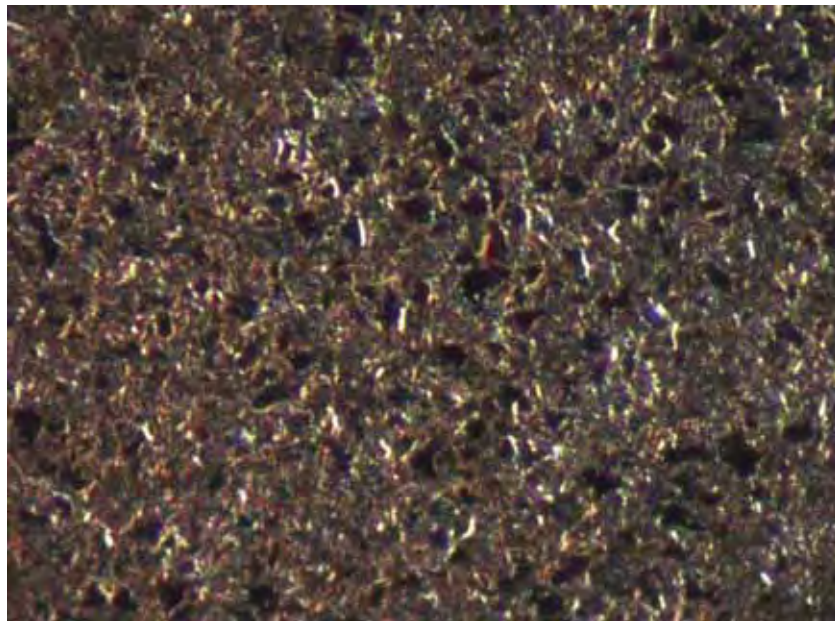
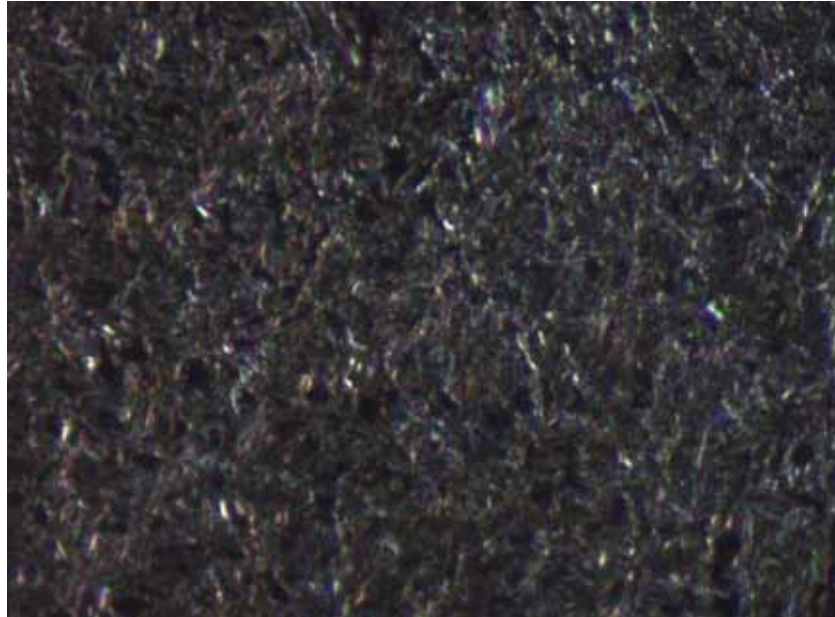
Figuras 25 e 26, mostram a região não afetada termicamente.

**Figura 25: Corte Superficial - Região não afetada termicamente.**

**Figura 26: Corte Transversal - Região não afetada termicamente.**

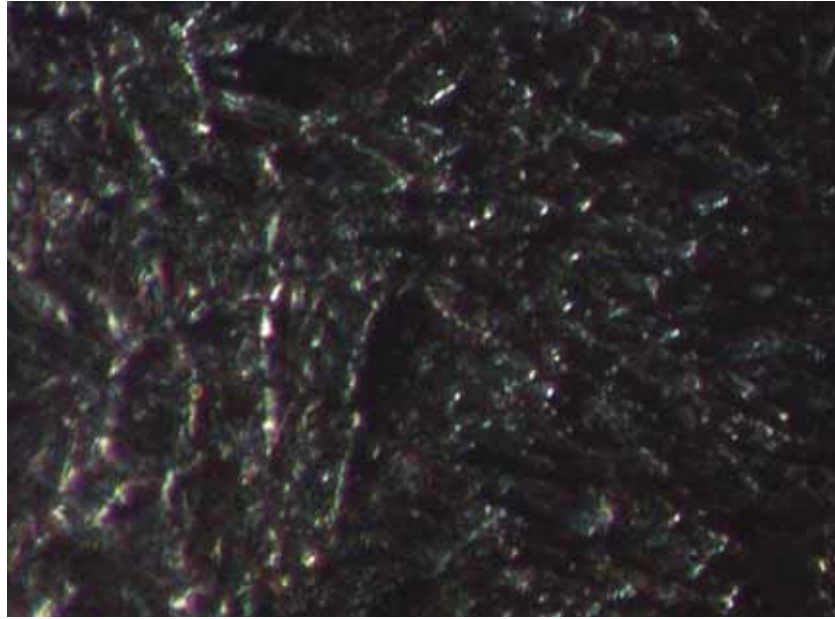
Figuras 27 e 28, mostram a ZTA.

**Figura 27: Corte Superficial – ZTA.**

**Figura 28: Corte Transversal – ZTA.**

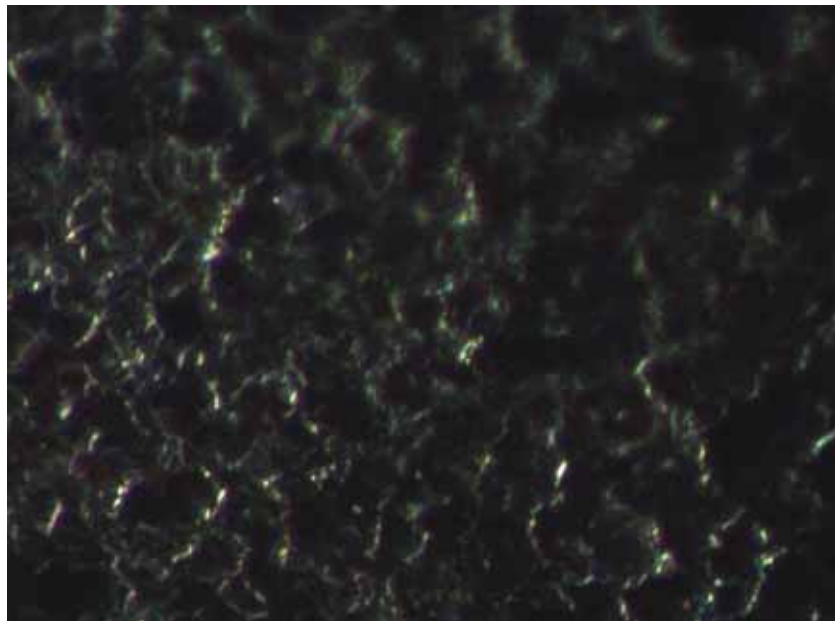
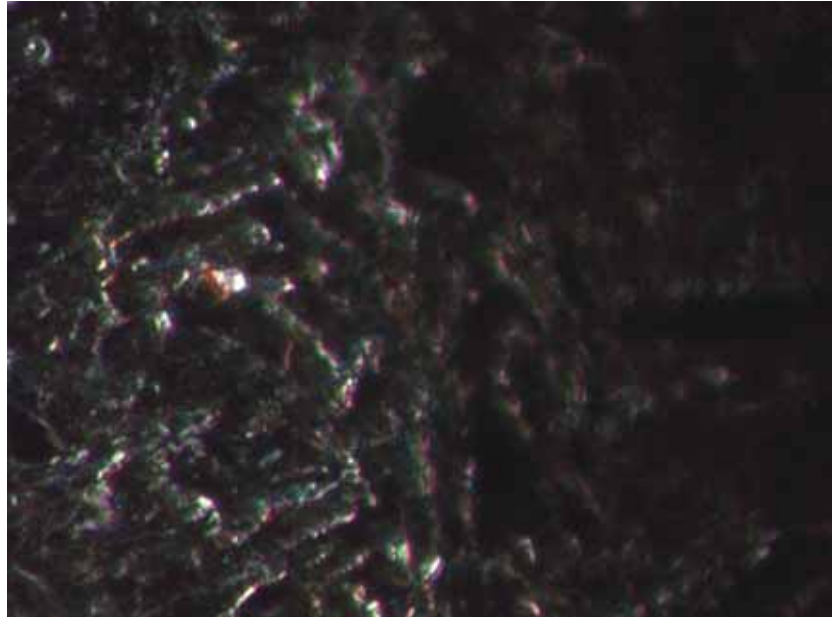
Figuras 29 e 30, mostram a região não afetada termicamente.

**Figura 29: Corte Superficial - Região não afetada termicamente.**

**Figura 30: Corte Transversal - Região não afetada termicamente.**

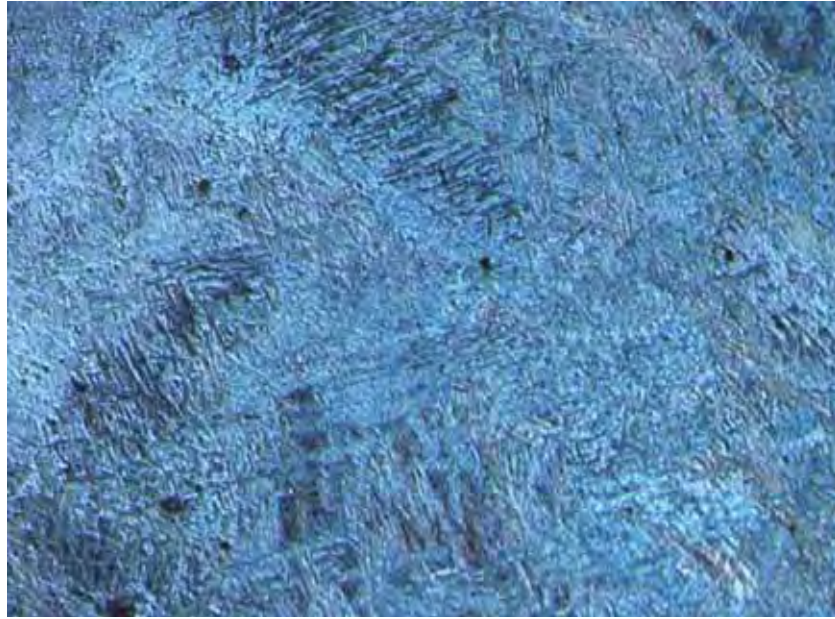
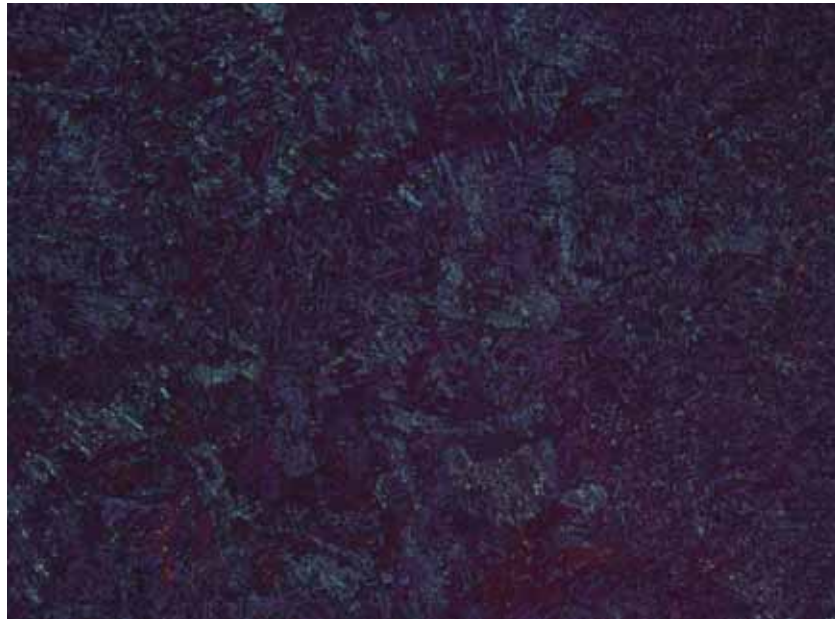
Figuras 31 e 32, mostram a ZTA.

**Figura 31: Corte Superficial – ZTA.**

**Figura 32: Corte Transversal – ZTA.**

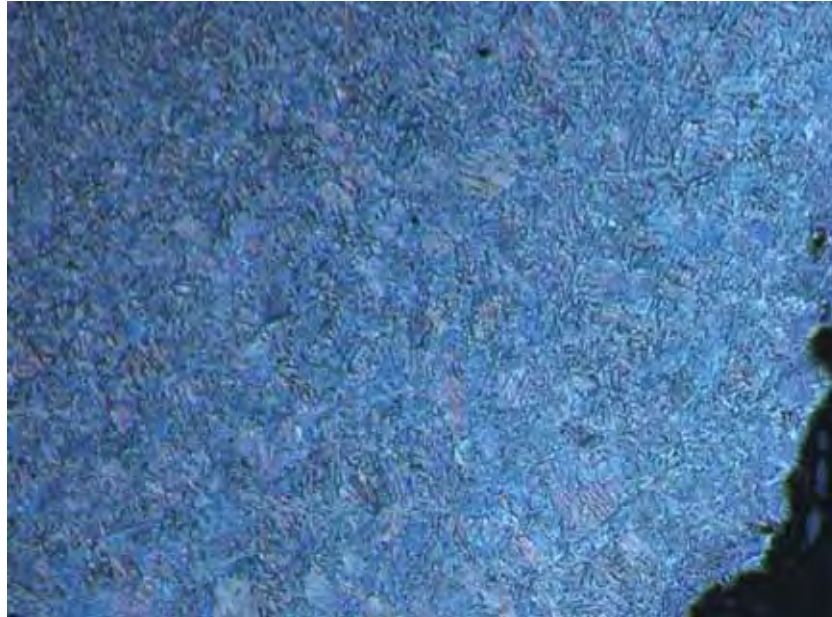
Figuras 33 e 34, mostram a região não afetada termicamente.

**Figura 33: Corte Superficial - Região não afetada termicamente.**

**Figura 34: Corte Transversal - Região não afetada termicamente.**

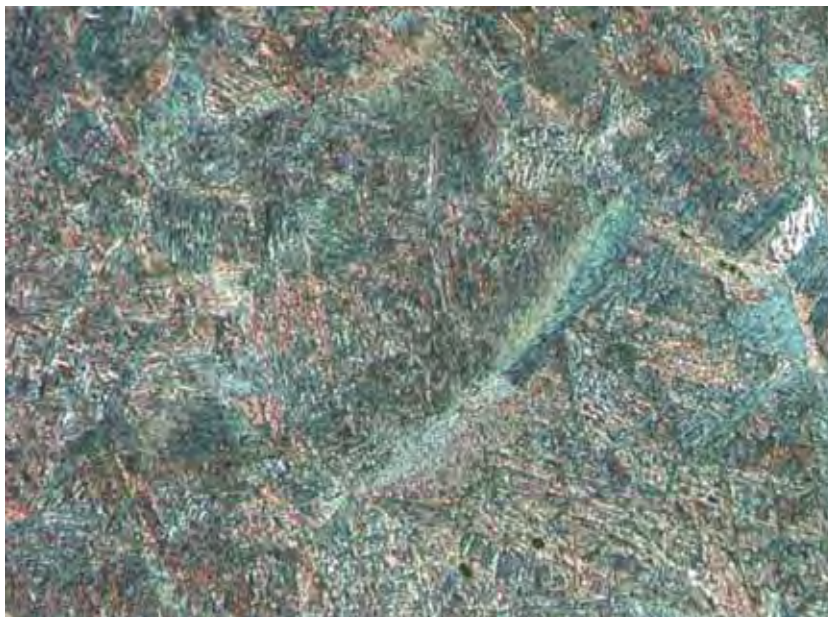
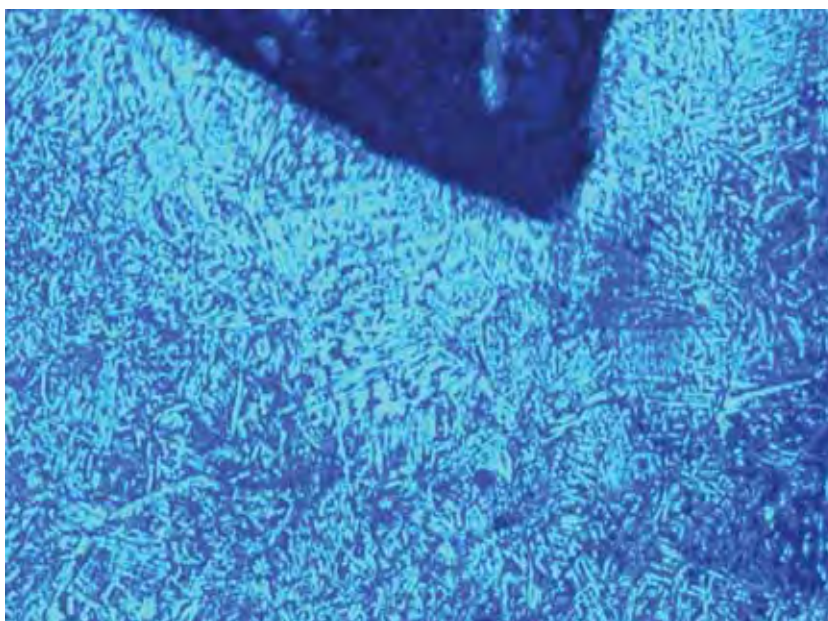
Figuras 34 e 35, mostram a ZTA.

**Figura 34: Corte Superficial – ZTA.**

**Figura 35: Corte Transversal – ZTA.**

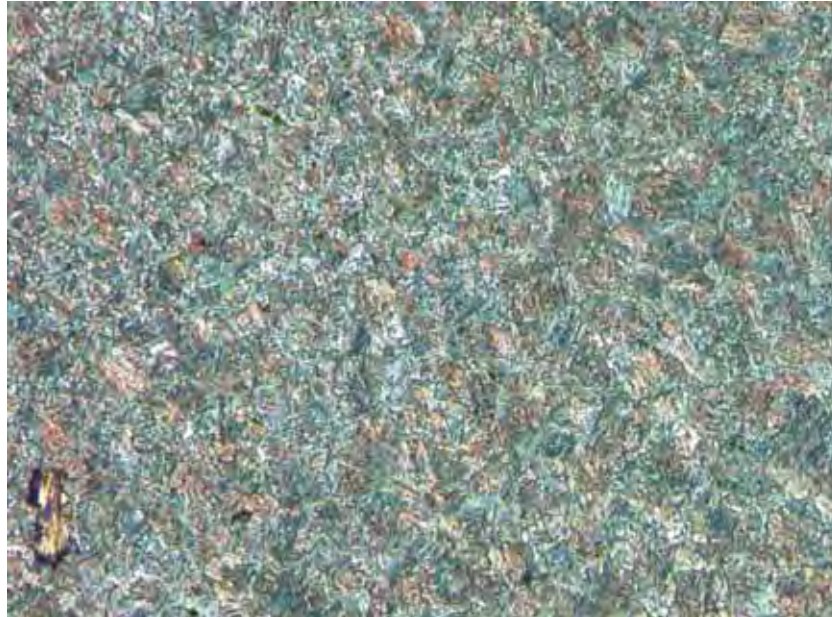
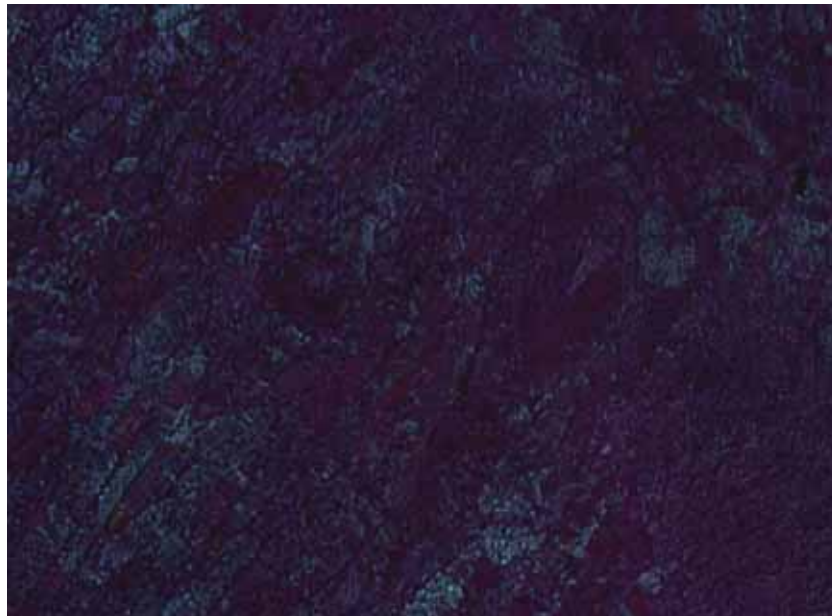
Figuras 36 e 37, mostram a região não afetada termicamente.

**Figura 36: Corte Superficial - Região não afetada termicamente.**

**Figura 37: Corte Transversal - Região não afetada termicamente.**

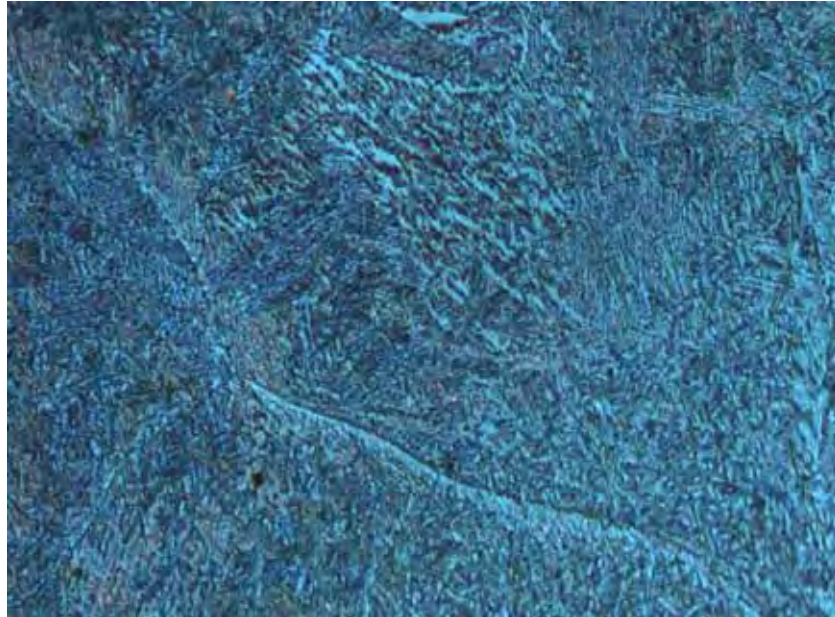
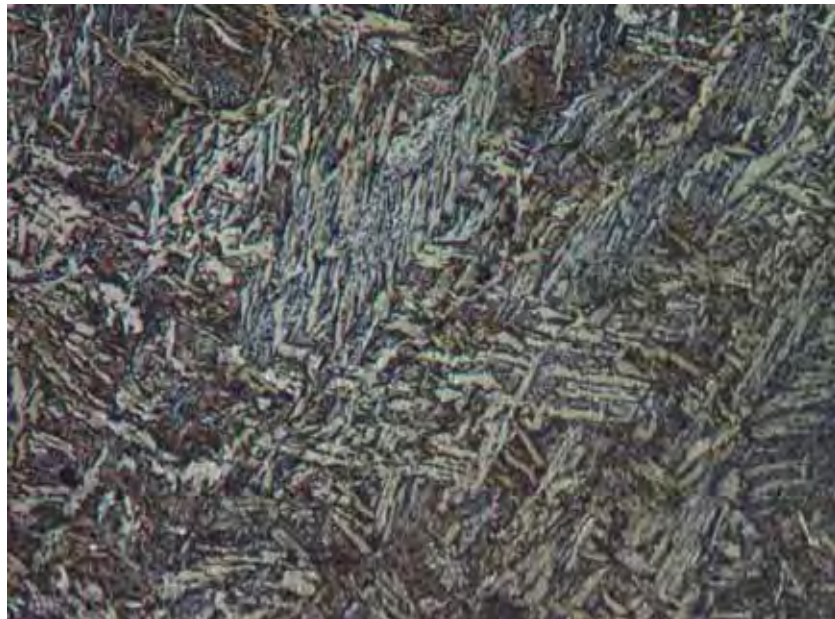
Figuras 38 e 39, mostram a ZTA.

**Figura 38: Corte Superficial – ZTA.**

**Figura 39: Corte Transversal – ZTA.**

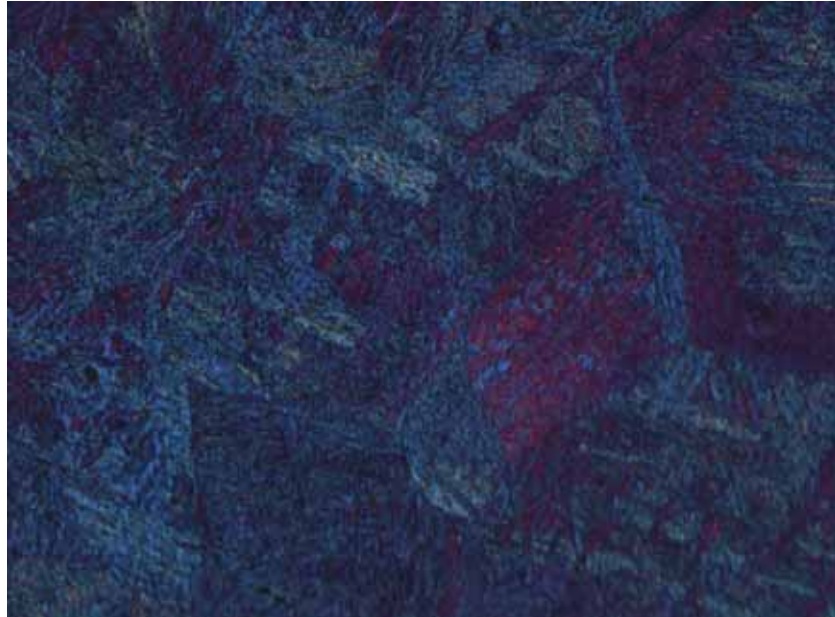
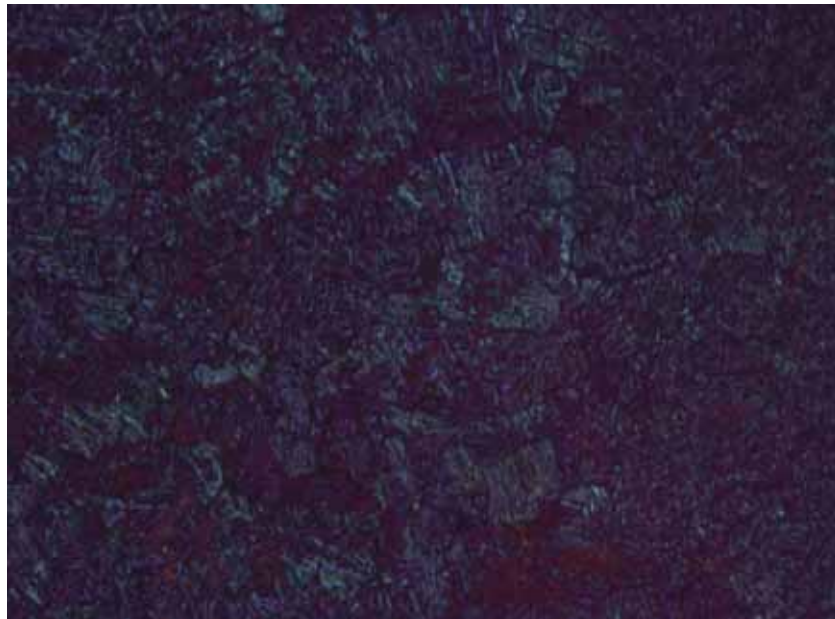
Figuras 40 e 41, mostram a região não afetada termicamente.

**Figura 40: Corte Superficial - Região não afetada termicamente.**

**Figura 41: Corte Transversal - Região não afetada termicamente.**

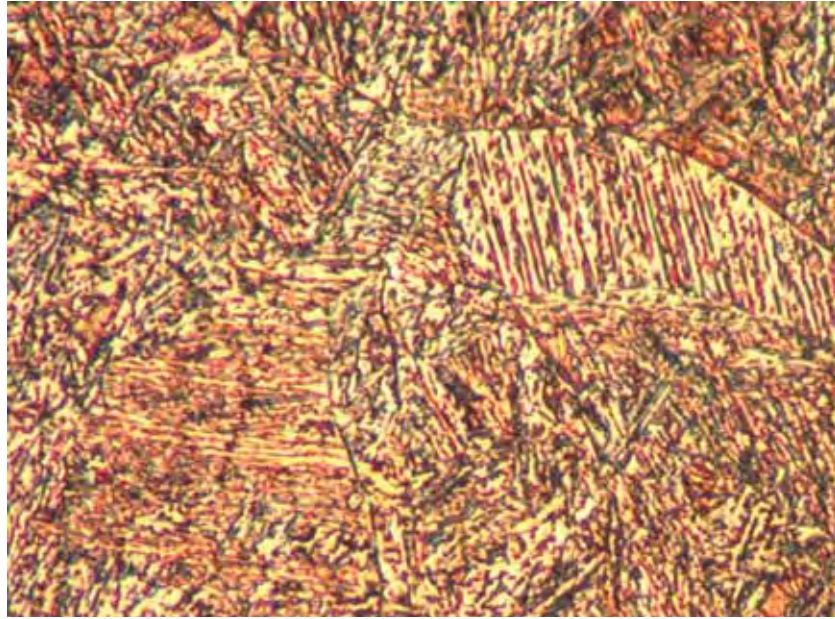
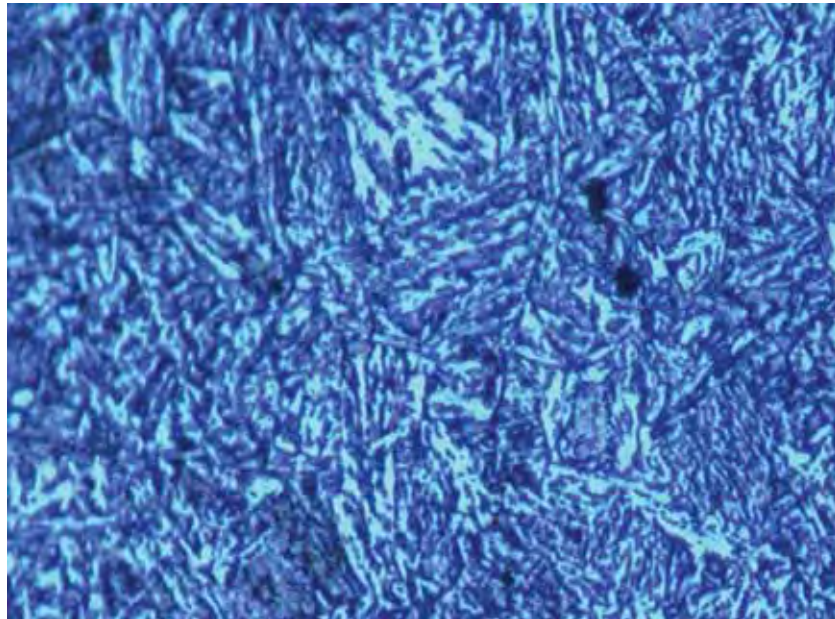
#### **6.2.4. Ampliação de 500 X**

Figuras 42 e 43, mostram a ZTA.

**Figura 42: Corte Superficial – ZTA.**

**Figura 43: Corte Transversal – ZTA.**
