**ALTERAÇÕES MICROESTRUTURAIS DECORRENTES DOS SUCESSIVOS  
REPAROS DE SOLDA TIG APLICADOS AO LONGO DA VIDA ÚTIL DE UMA  
ESTRUTURA AERONÁUTICA CRÍTICA À SEGURANÇA DE VÔO.**

Trabalho de Graduação apresentado ao  
Conselho de Curso de Graduação em  
Engenharia Mecânica da Faculdade de  
Engenharia do Campus de Guaratinguetá,  
Universidade Estadual Paulista, como parte  
dos requisitos para obtenção do diploma de  
Graduação em Engenharia Mecânica.

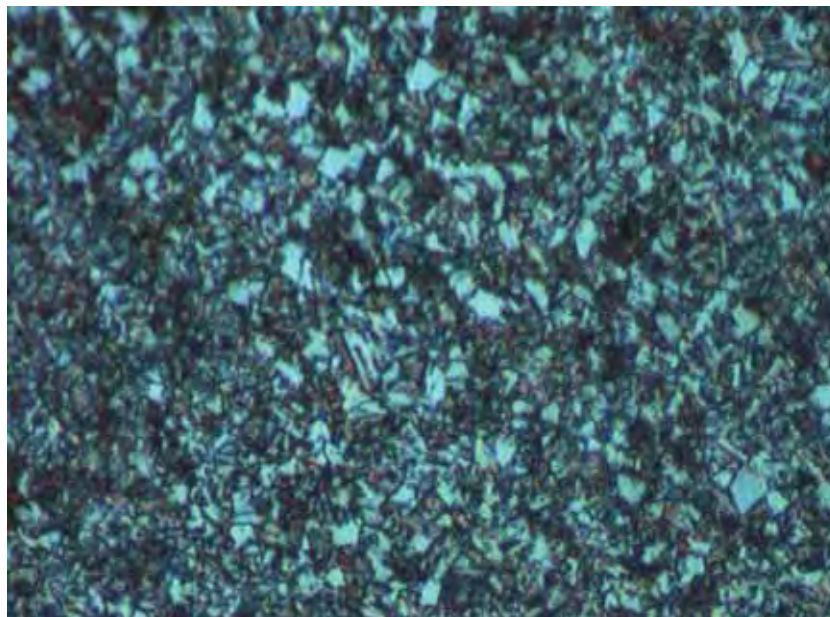
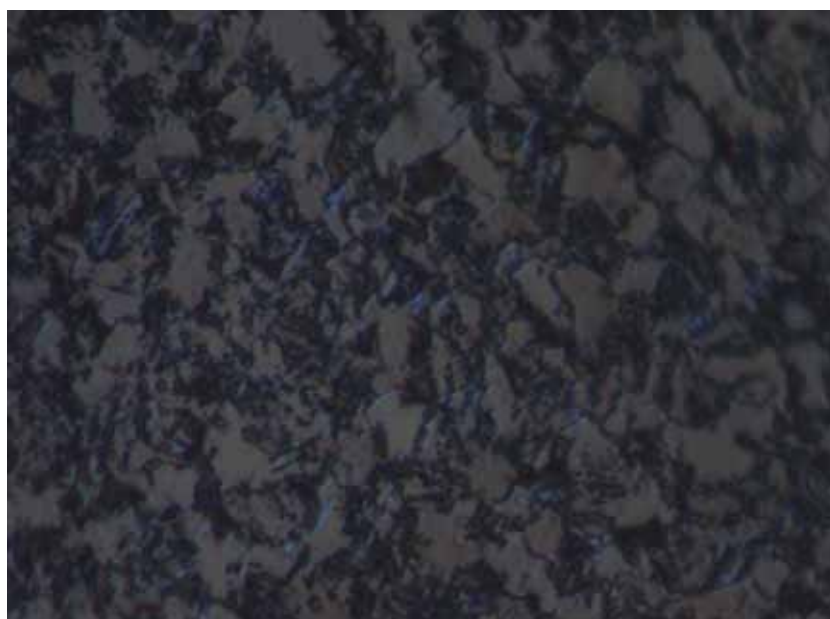
Figuras 44 e 45, mostram a região não afetada termicamente.

**Figura 44: Corte Superficial - Região não afetada termicamente.**

**Figura 45: Corte Transversal - Região não afetada termicamente.**

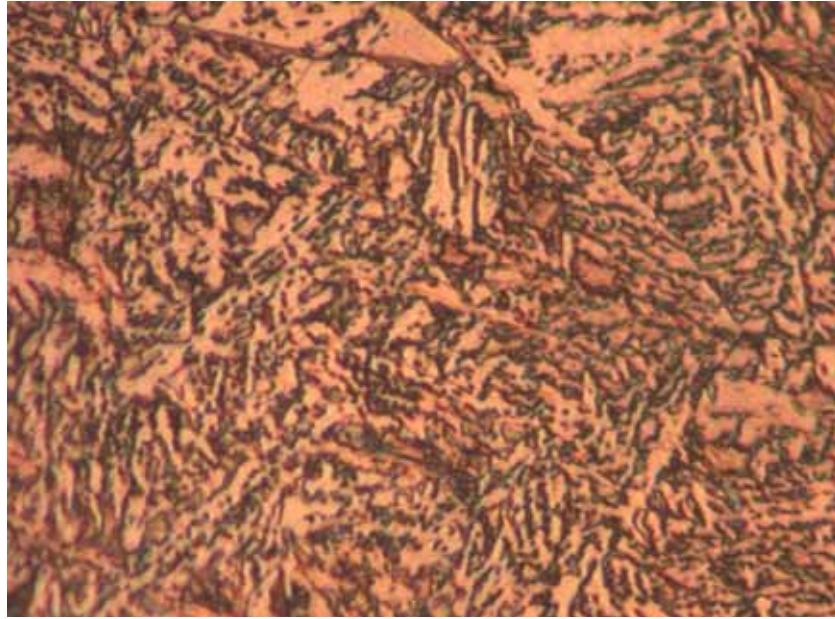
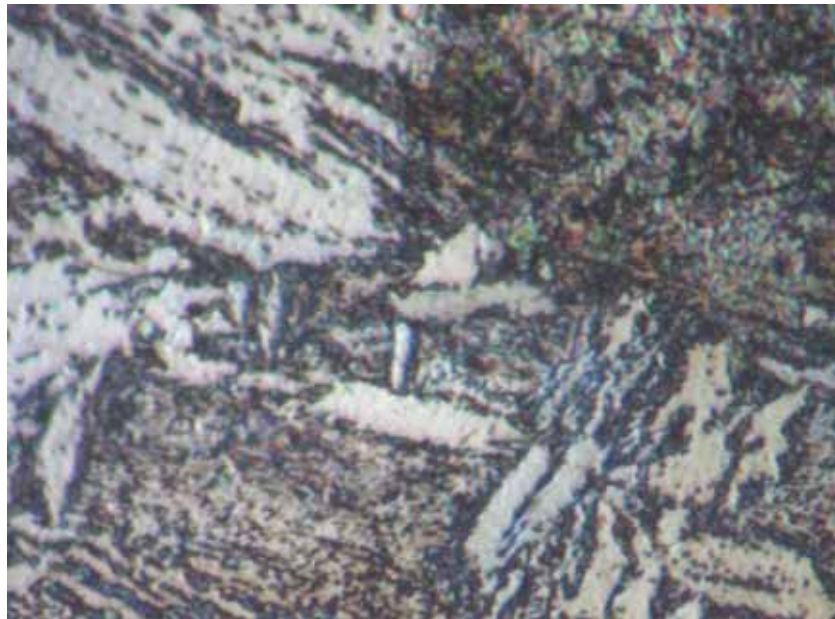
#### **6.2.5. Ampliação de 1000 X**

Figuras 46 e 47, mostram a ZTA.

**Figura 46: Corte Superficial – ZTA.**

**Figura 47: Corte Transversal – ZTA.**

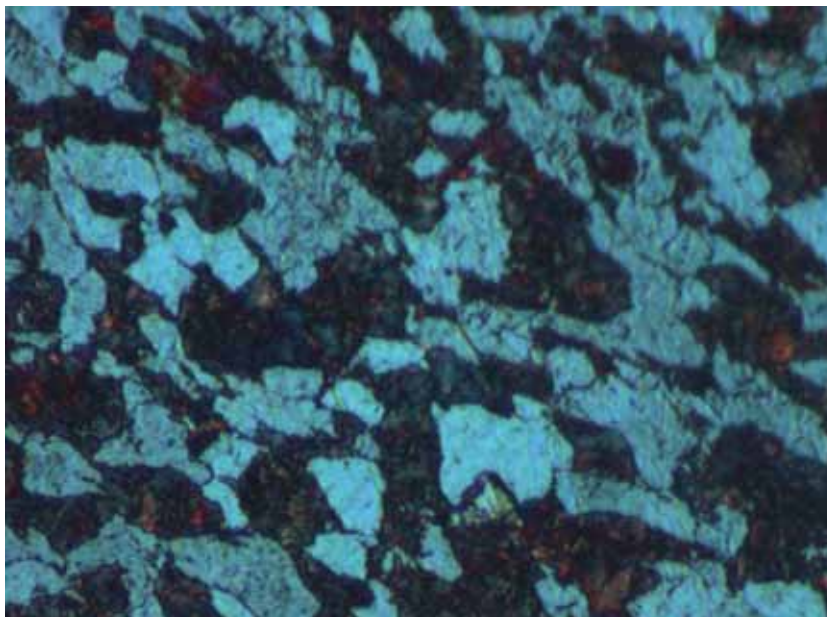
Figuras 48 e 49, mostram a região não afetada termicamente.

**Figura 48: Corte Superficial - Região não afetada termicamente.**

Outra vantagem desse ataque foi a possibilidade de utilizar luz polarizado, que como vista na figura 48 realçou a ferrita no material.

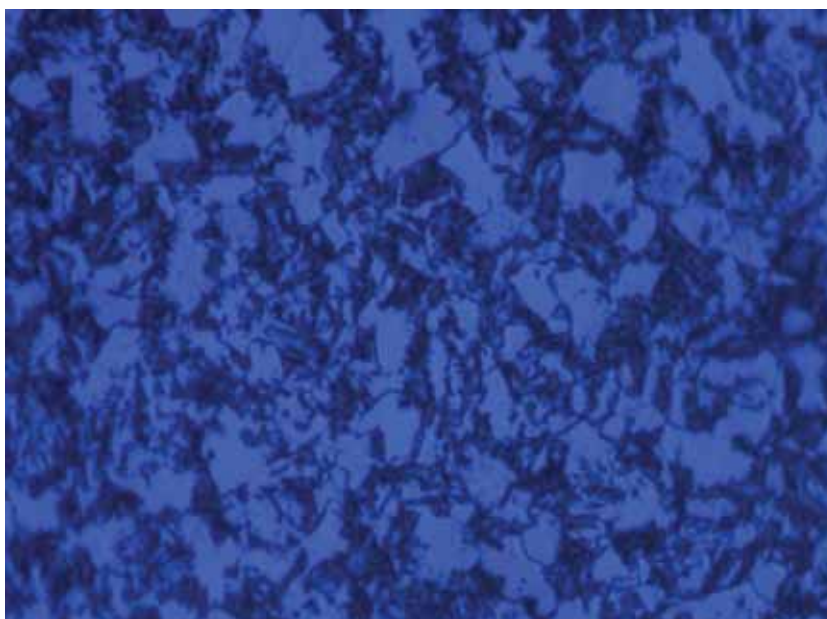
**Figura 49: Corte Transversal - Região não afetada termicamente.**

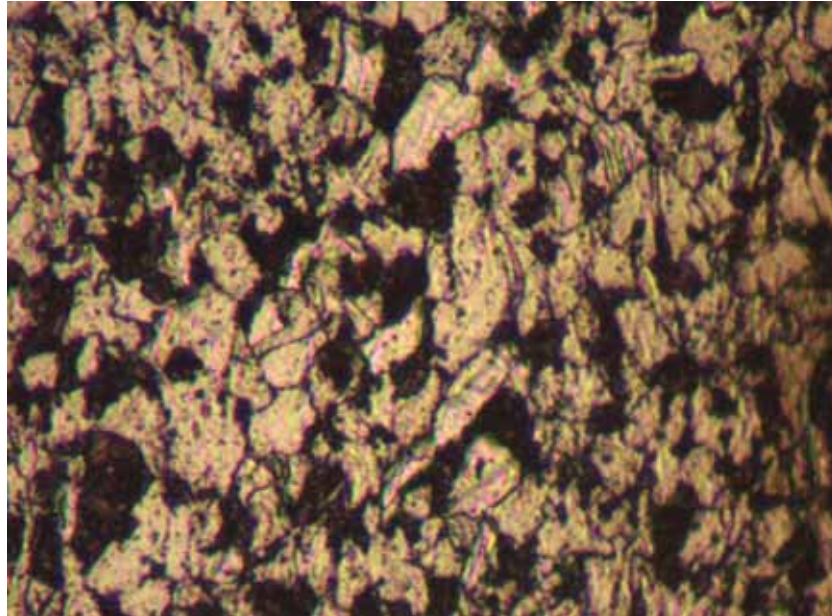
O ataque Le Pera não foi bem sucedido na amostra superficial, porém na amostra transversal foi possível visualizar a variação do tamanho do grão ao se aproximar da solda. Nas figuras abaixo será mostrado o aumento gradativo do grão com uma ampliação de 500 X.

Figura 50: Região não afetada termicamente.

Nesse ataque apesar de não ter obtido sucesso com a amostra superficial, foi possível mostrar o aumento do tamanho do grão ao se aproximar da área de solda como em nenhum outro ataque feito antes nesse trabalho.

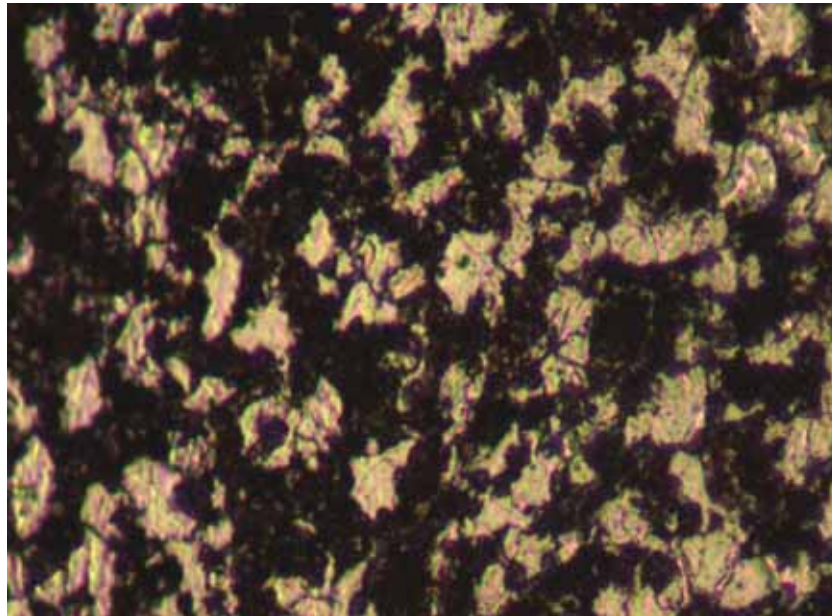
Figura 51: Grãos diminuindo ao ser aproximado da ZTA.

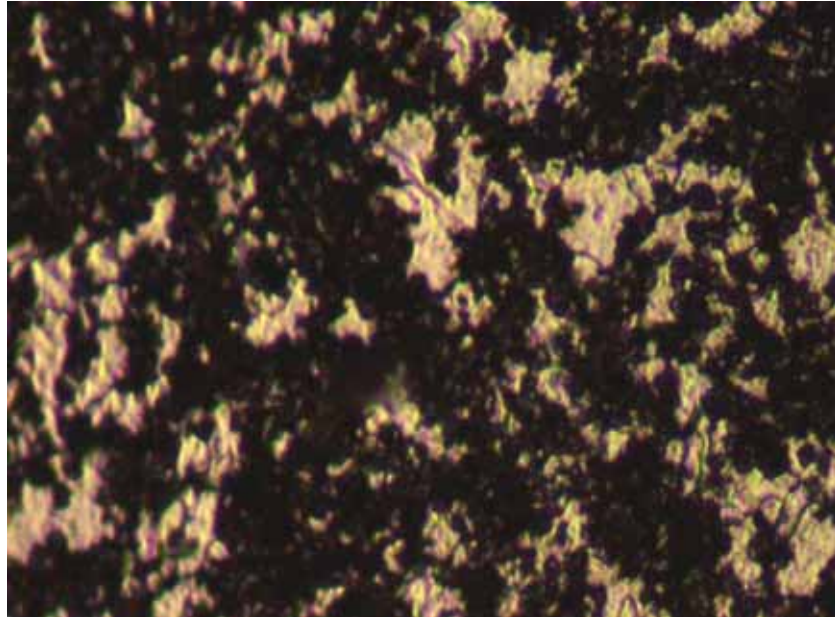
**Figura 52: Região escura (bainita).**

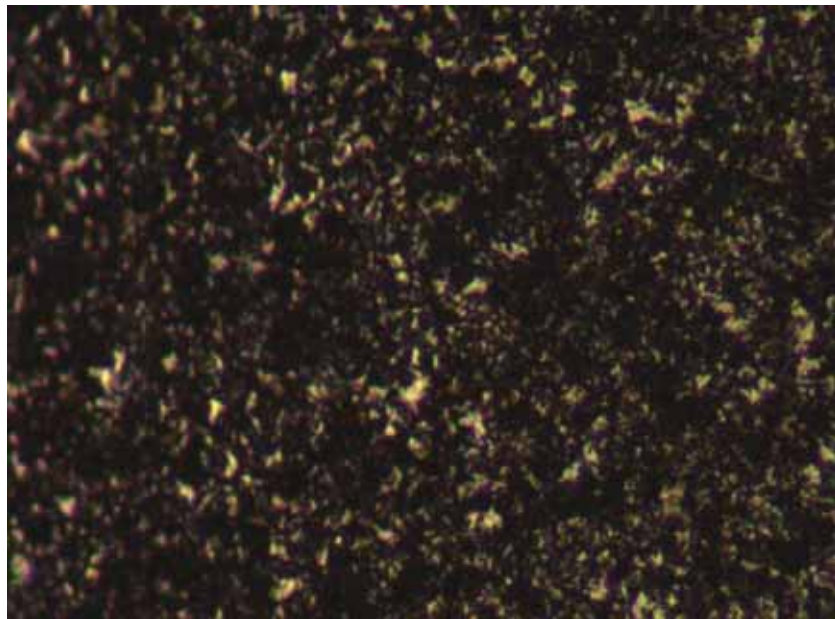
**Figura 53: Os grão estão muito menores que na região não afetada termicamente.**

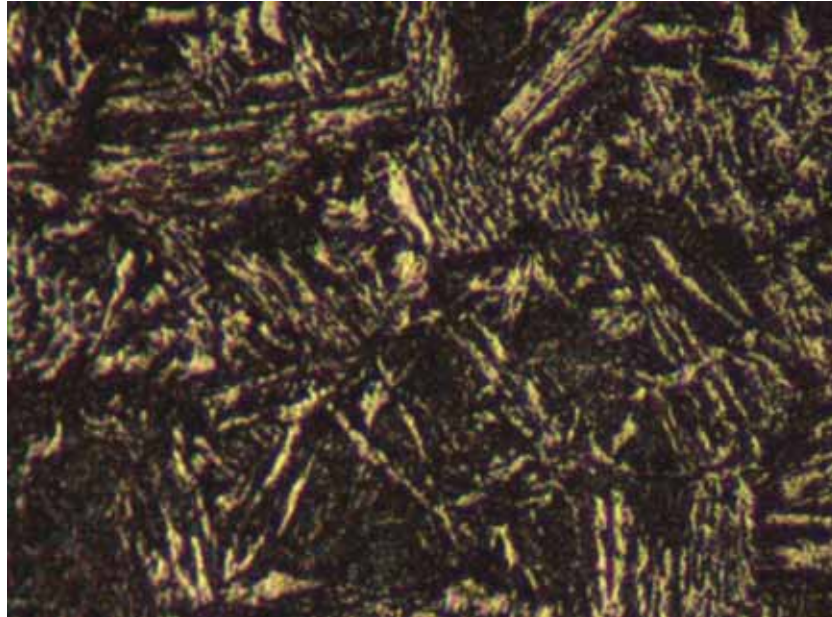
**Figura 54: Zona termicamente afetada – Grãos alongados.**

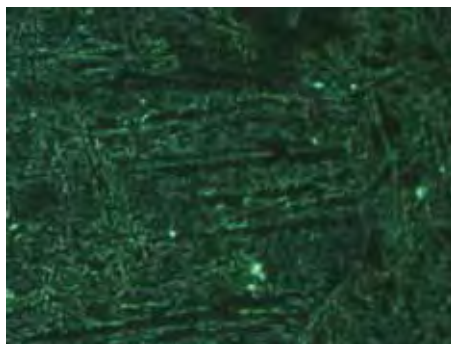
**Figura 55: ZTA – região da solda sem retrabalho.**

Ambas as figuras acima foram tiradas com uma ampliação de 500X na região termicamente afetada pela solda. Pode-se verificar que o tamanho de grão varia de uma imagem para outra. Na figura 55, os grãos são mais alongados e mais largos, diferente da figura 56, que possui grãos menores tanto no comprimento quanto na largura. Isso ocorreu porque a amostra da figura 56 possui três retrabalhos enquanto a amostra da figura 55 possui apenas um cordão de solda.

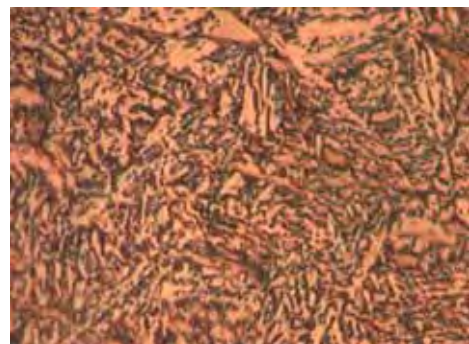
**Figura 56: ZTA – região da solda com três retrabalhos.**
