Influência na vida em fadiga da liga Ti-6Al-4V tratada com 3IP + *shot peening* e *shot peening* + 3IP

Trabalho de Graduação apresentado ao Conselho de Curso de Graduação em Engenharia Mecânica da Faculdade de Engenharia do Campus de Guaratinguetá, Universidade Estadual Paulista, como parte dos requisitos para obtenção do diploma de Graduação em Engenharia Mecânica.

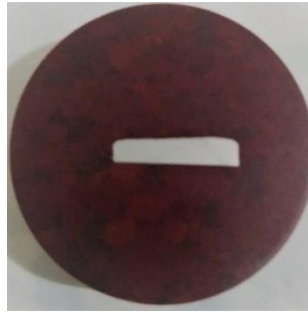
Figura 6 - Posição da amostra utilizada para as medidas de microdureza Vickers

Neste ensaio as medidas horizontais e verticais foram realizadas de acordo com a posição da amostra mostrada na Figura 6:

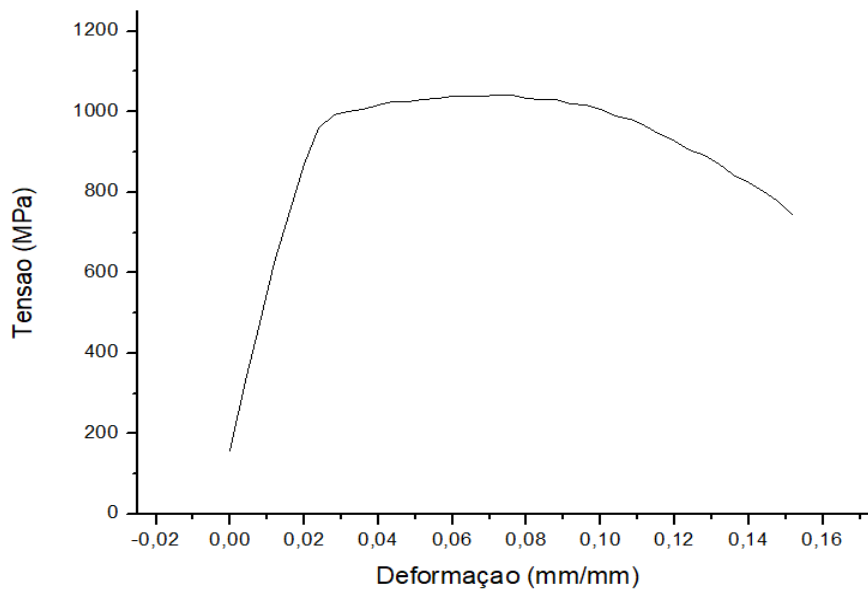
Figura 8 - Gráfico tensão x deformação

A Figura 8 mostra o gráfico obtido a partir do ensaio de tração para o material sem tratamento:

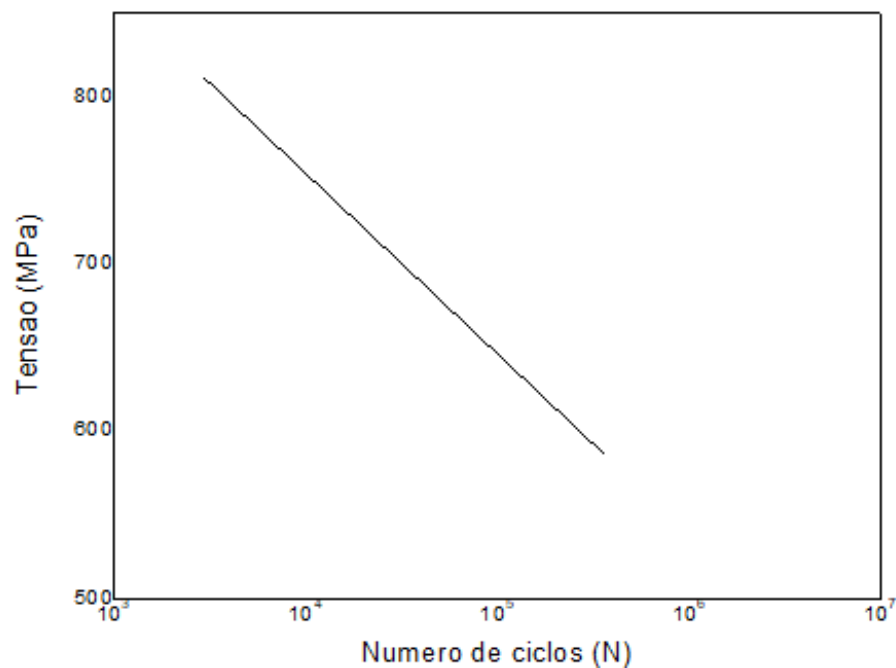
Figura 9 - Gráfico tensão x número de ciclos da liga Ti-6Al-4V sem tratamento

Com os dados da Tabela 4, foi construído o gráfico mostrado na Figura 9:

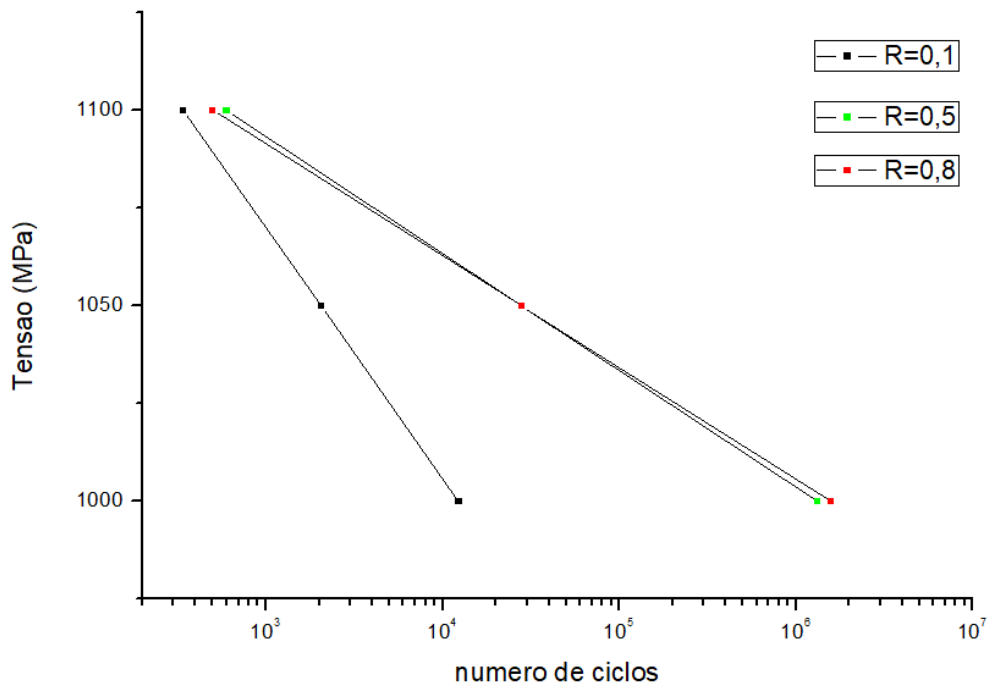
Figura 10 - Gráfico de tensão x número de ciclos

Com os resultados da Tabela 5, foram construídas as curvas mostradas na Figura 10, utilizando o Método dos Mínimos Quadrados:

A Tabela 5 e a Figura 10 mostram que para a tensão de 1100 MPa, a liga Ti-6Al-4V suportou menos que 500 ciclos e isso ocorreu porque a tensão utilizada encontra-se acima do valor da tensão de escoamento do material, que é aproximadamente 1000 MPa.

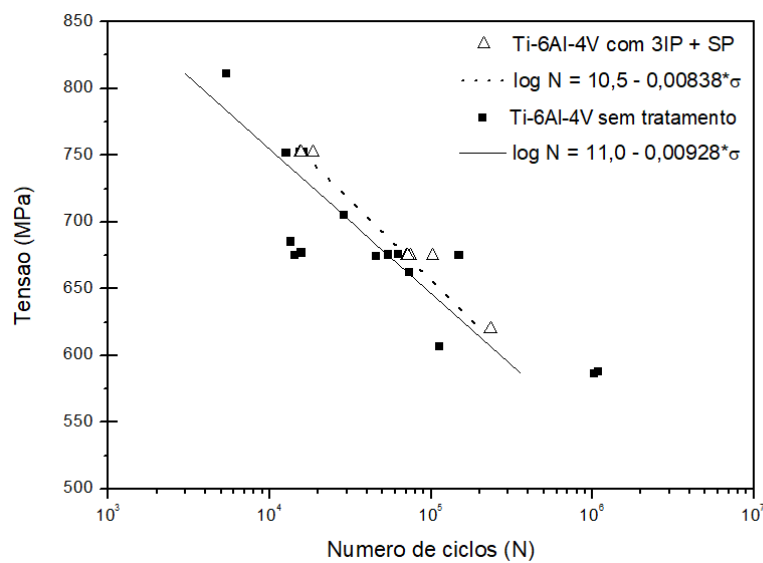
Figura 23 - Gráfico tensão x número de ciclos da liga Ti-6Al-4V tratada com 3IP + SP

Foi realizado um ajuste dos valores através do Método dos Mínimos Quadrados (MMQ) no *software* MiniTab. A Figura 23 mostra as curvas obtidas pelo MMQ para o corpo de prova com 3IP + SP e sem tratamento, além de apresentar os pontos experimentais:

Comparando os ensaios de fadiga por flexão rotativa realizados na liga Ti-6Al-4V sem tratamento e os ensaios realizados na liga com 3IP+SP, é possível notar um pequeno aumento

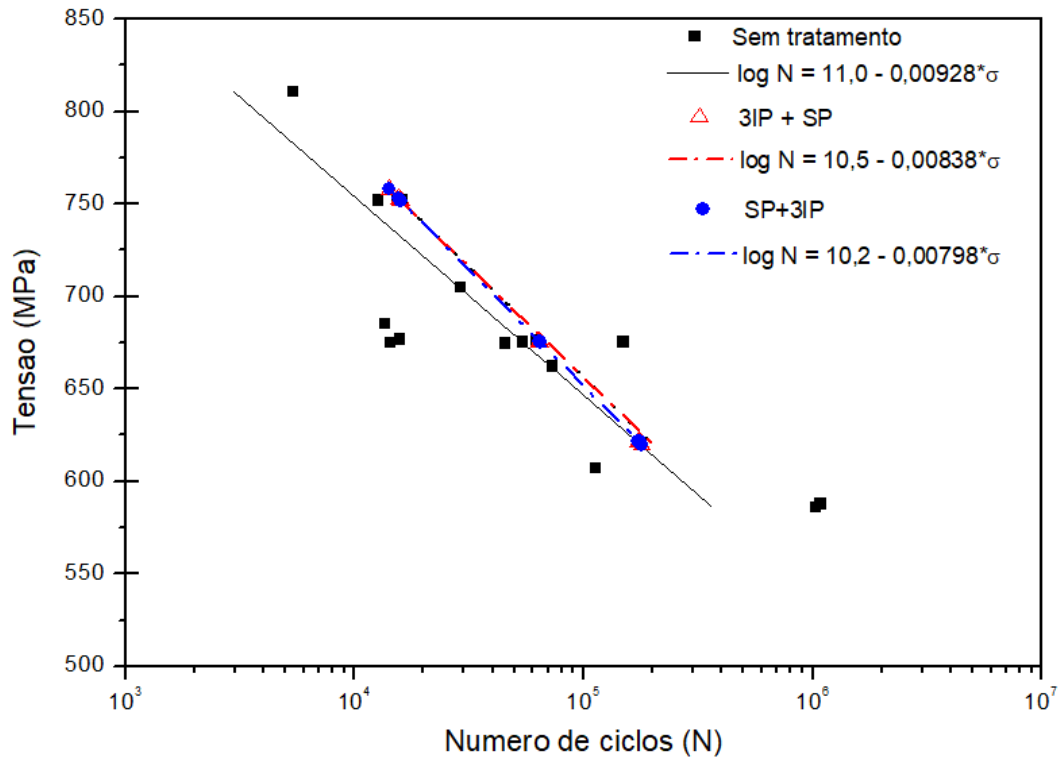
Figura 25 - Gráfico tensão x ciclos para todas as condições do estudo

A Figura 25 mostra as curvas obtidas pelo MMQ para o corpo de prova com SP + 3IP, 3IP + SP e sem tratamento, além de apresentar os pontos experimentais:

A Figura 25 mostra que a liga tratada apresentou uma resistência à fadiga maior que a liga não tratada, tanto para a condição 3IP+SP quanto para a condição SP+3IP. Pela Figura 25 é possível ver que a inversão dos tratamentos superficiais não causou grandes mudanças na vida em fadiga, já que as duas curvas estão bem próximas e quase se sobrepõem. Com esses resultados fica evidente que a combinação dos tratamentos resultou no aumento da vida em fadiga da liga e, portanto, o tratamento por 3IP não causou queda na resistência à fadiga como em outros trabalhos.

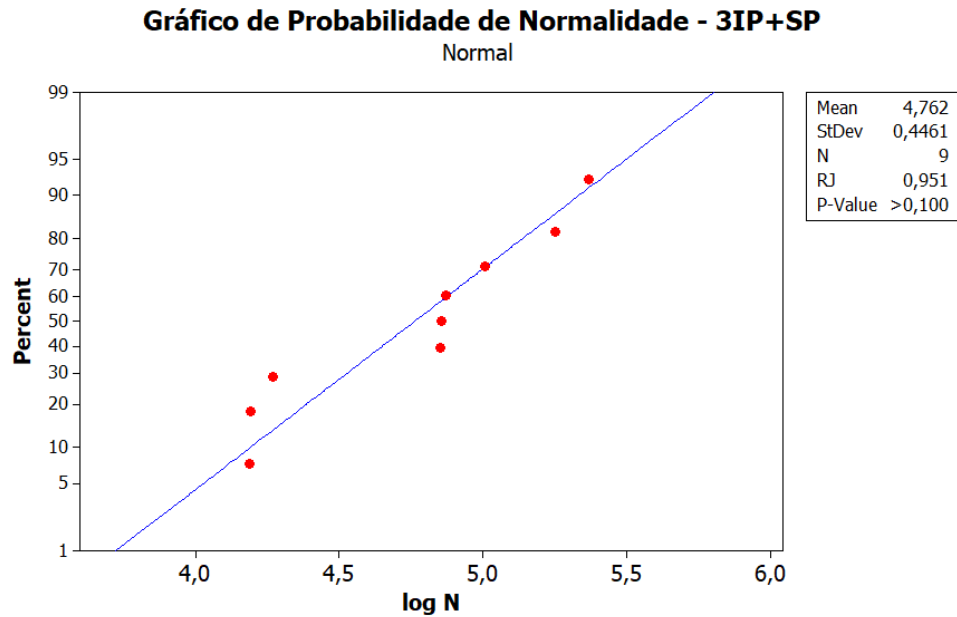
Figura 27 – Teste de normalidade para a liga tratada com 3IP+SP

A Figura 27 mostra o gráfico de probabilidade de normalidade para a liga tratada com 3IP+SP.

O parâmetro de Ryan-Joiner foi de 0,951 mostrando normalidade dos dados, assim como também pode ser observado na Figura 27, em que os dados de vida em fadiga encontram-se próximos a linha de ocorrência de probabilidade.
