# Reabilitação do patrimônio **Casa Rosa** em Jundiaí, SP

UNIVERSIDADE ESTADUAL PAULISTA JÚLIO  
DE MESQUITA FILHO - FACULDADE DE  
ARQUITETURA, ARTES E COMUNICAÇÃO.

TRABALHO FINAL DE GRADUAÇÃO

AUTORA: Júlia Terezim Almeida  
ORIENTADORA: Profa. Dra. Rosio F. B. Salcedo

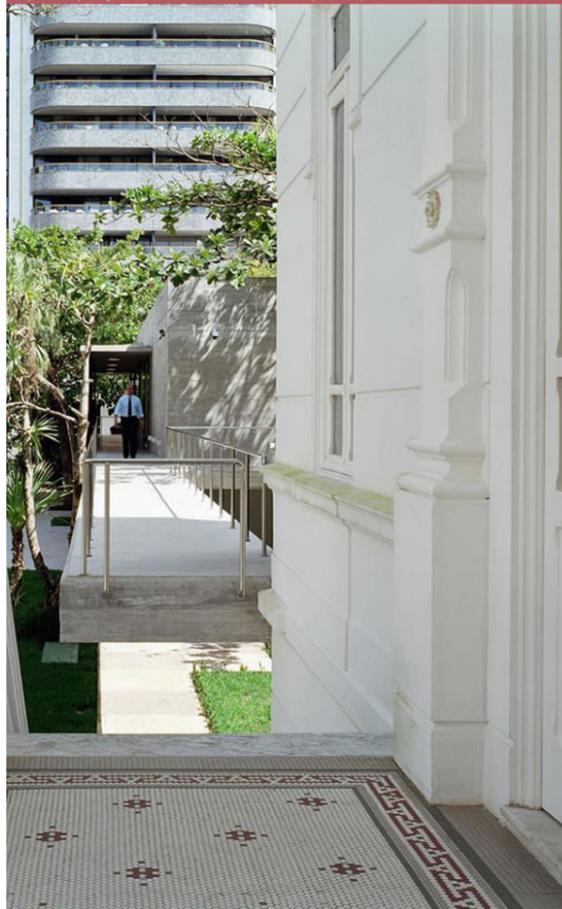
Todo o projeto passa por intervenções pontuais com o objetivo de adaptação ao novo uso, mantendo as características originais. A necessidade de criação de uma circulação vertical acessando os três pavimentos do palacete levou a uma intervenção mais expressiva, desenvolvendo um anexo em concreto aparente e fechamento em muxarabis de madeira que se encaixa no edifício, sendo acessada por uma passarela em concreto protendido que dá visão a todo o jardim.

Figura 15: Relação entre edifício antigo e anexo  
Fonte: <galeriadaarquitectura.com.br/slideshow/newslideshow.aspx?idproject=2799&index=3 > (2022)

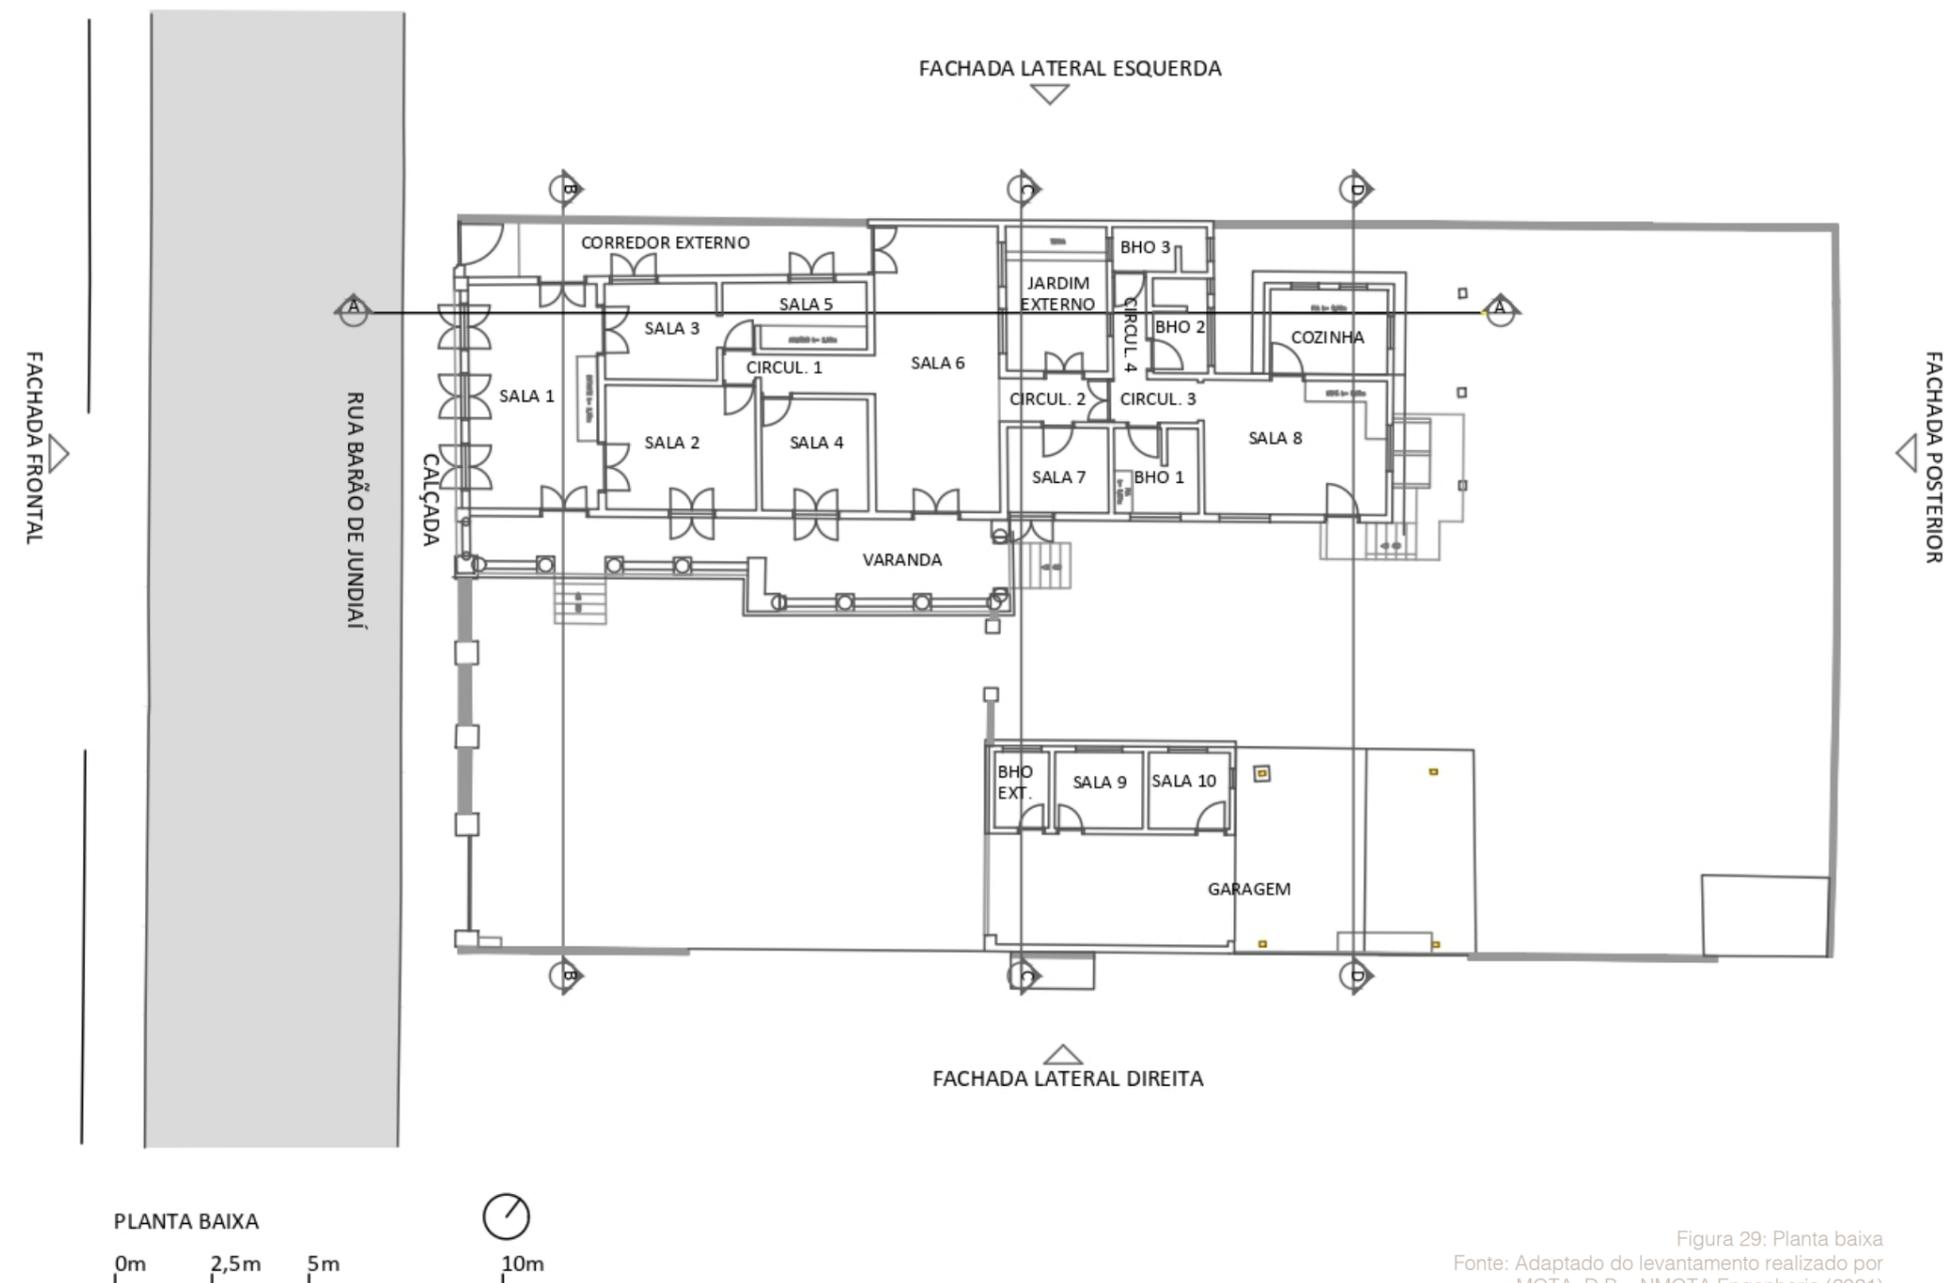
Figura 29: Planta baixa  
Fonte: Adaptado do levantamento realizado por MOTA, D.P. - NMOTA Engenharia (2021)

implantada no limite da calçada e recuada dos limites do fundo do lote e da lateral direita, onde encontra-se uma varanda que, por meio de uma escadaria, marca a entrada da casa, havendo também neste espaço um portão para acesso de veículos. A lateral esquerda se coloca parcialmente recuada, havendo portão para acesso de pedestres (Figura 29).

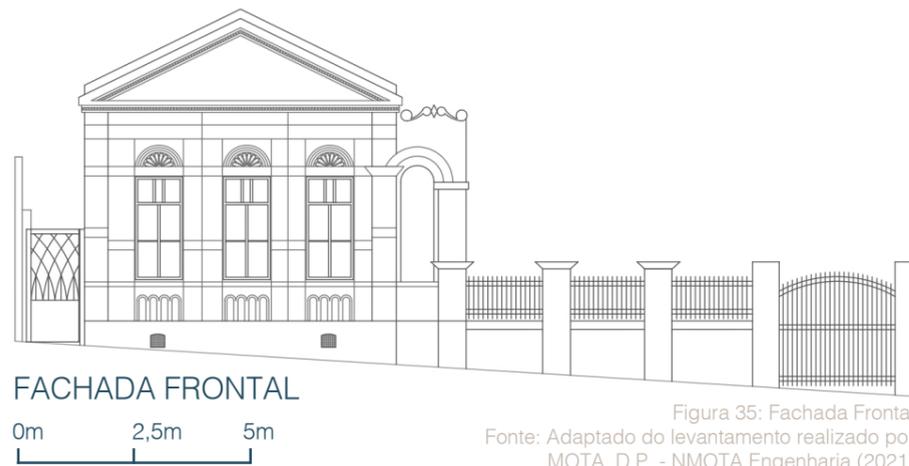
Figura 35: Fachada Frontal  
 Fonte: Adaptado do levantamento realizado por MOTA, D.P. - NMOTA Engenharia (2021)

As fachadas do imóvel possuem elementos que levam a conclusão do estilo neomaneirista, como os arcos presentes na varanda e nas esquadrias da fachada, que provocam sensação de profundidade.

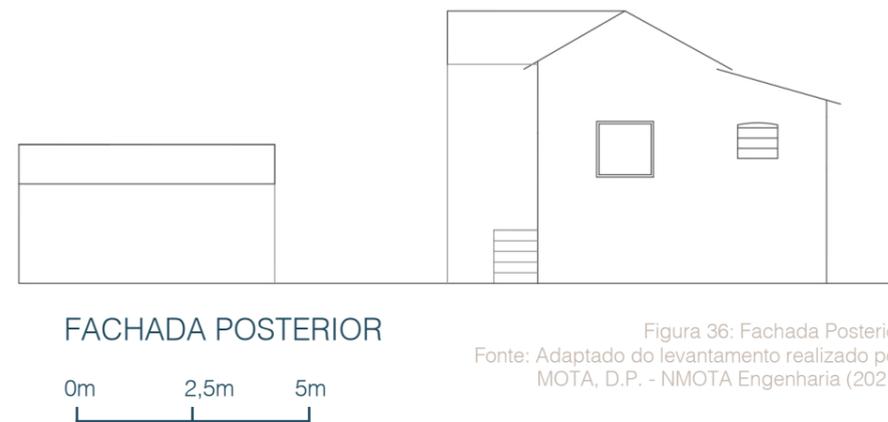
Figura 36: Fachada Posterior  
 Fonte: Adaptado do levantamento realizado por MOTA, D.P. - NMOTA Engenharia (2021)

Além disso, a diferença de estilos entre a parte frontal e posterior da construção leva ao entendimento de uma possível ampliação da casa ao longo do tempo, sendo que a diferença entre a projeção do imóvel atual e o registrado no processo 10.994-6/1979 1 também confirma essa possibilidade (figura 41).

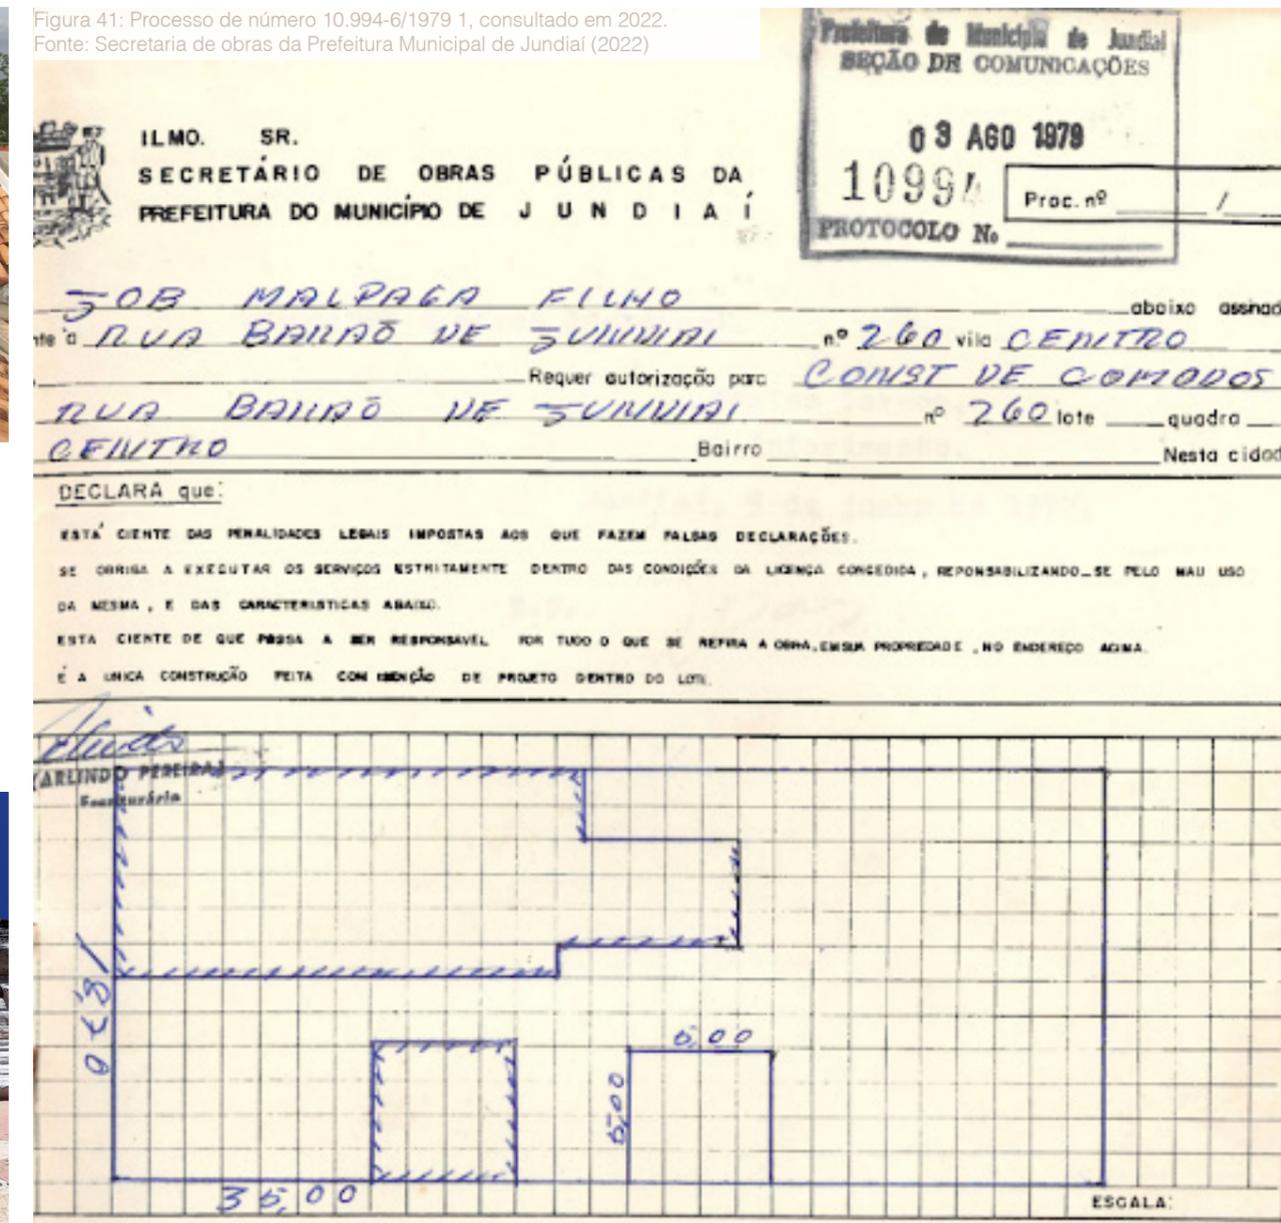
Figura 41: Processo de número 10.994-6/1979 1, consultado em 2022.  
 Fonte: Secretaria de obras da Prefeitura Municipal de Jundiá (2022)

Em agosto de 1979, através do processo de número 10.994-6/1979 1 é solicitada à secretaria de obras públicas da prefeitura de Jundiá o acréscimo de um cômodo ao imóvel. Essa alteração é, segundo o documento, a única construção feita com menção de projeto dentro do lote.

O cômodo solicitado é externo a casa, tendo 5 metros de largura e 6 metros de profundidade, tendo estrutura em tijolos, telhado em madeira, cobertura em telhas brásilít, revestimento em cal e areia e piso em cimento, sendo possivelmente uma garagem. Nesse processo é interessante notar que a projeção do imóvel desenhado permite o entendimento do bem já

totalmente dentro do lote atualmente numerado em 260 (Figura 41).

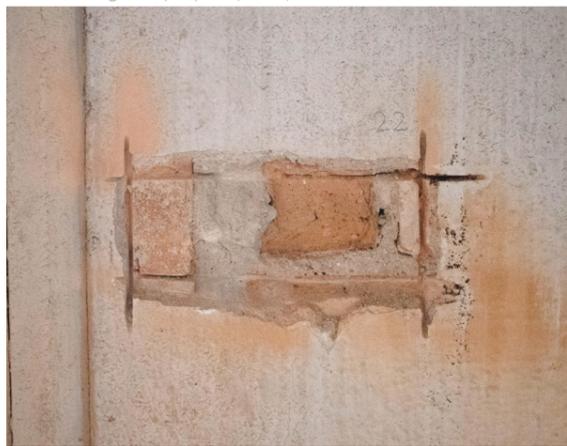
Figura 42: Alvenaria assentada em terra  
Fonte: Fotografia própria (2021)

Figura 43: Alvenaria assentada em cimento  
Fonte: Fotografia própria (2021)

A realização de inspeção da alvenaria em diferentes ambientes possibilitou a descoberta da utilização de métodos construtivos diversos, fato que também indica a existência de diferentes momentos de construção no imóvel.

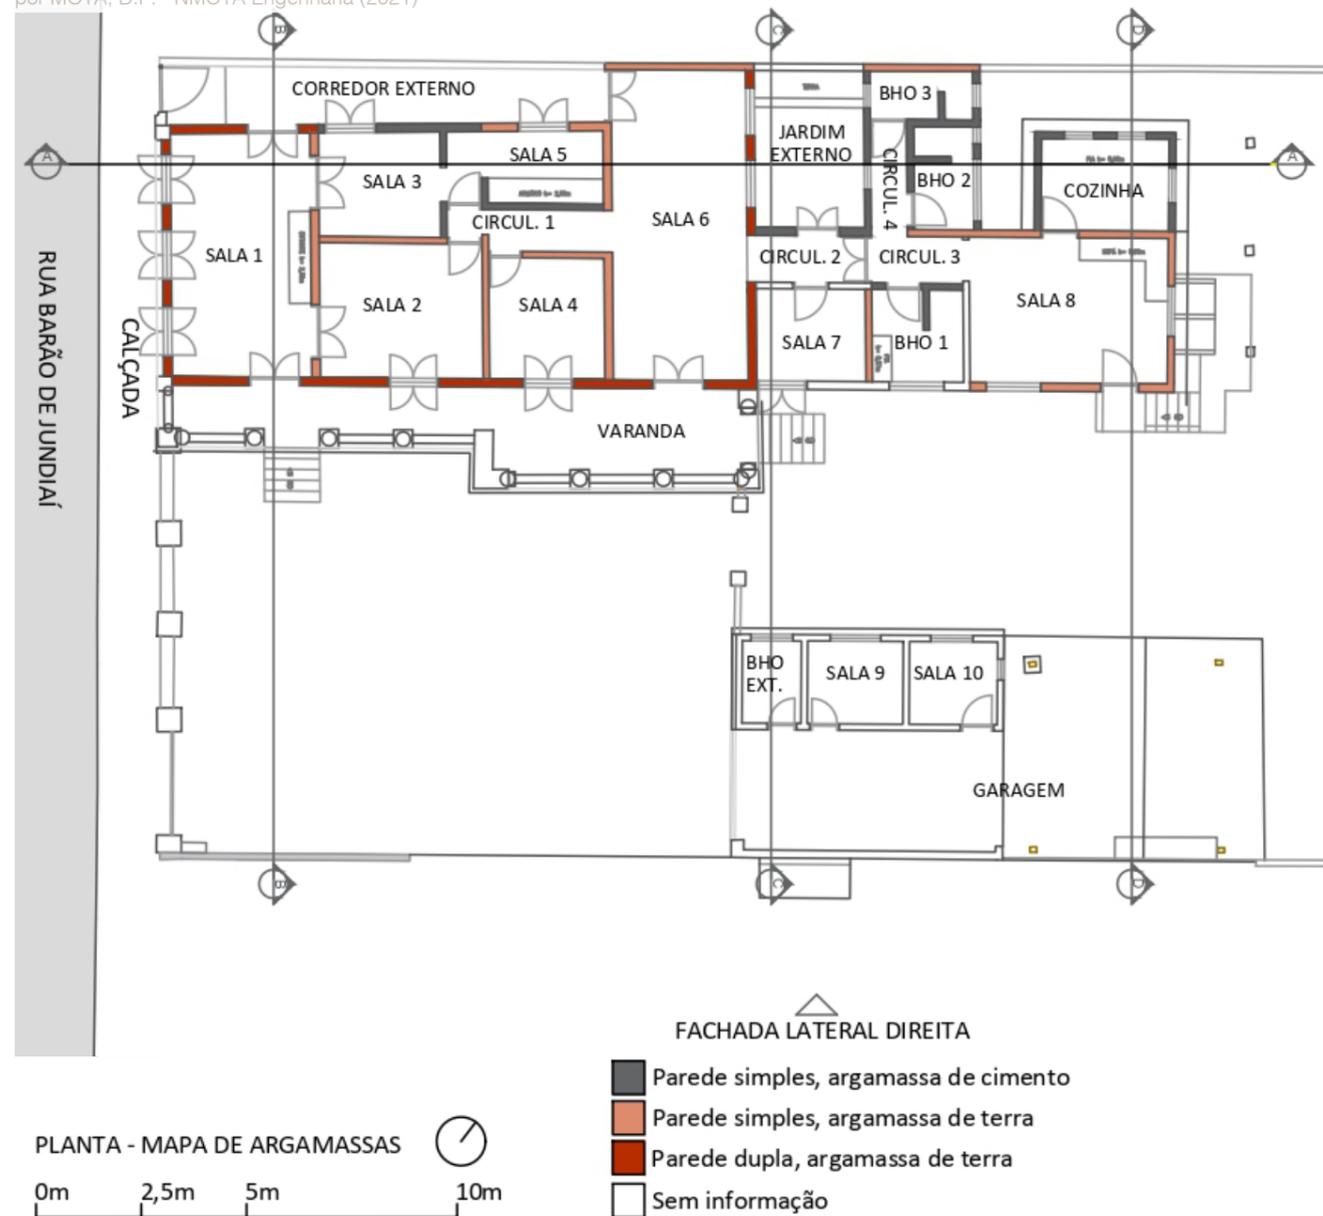
Figura 44: Mapa de argamassas  
Fonte: Adaptado de CARBONARI, S. e levantamento realizado por MOTA, D.P. - NMOTA Engenharia (2021)

livres, fato que pode ser confirmado pelo uso de argamassa de cimento, e não de terra, nessas paredes.

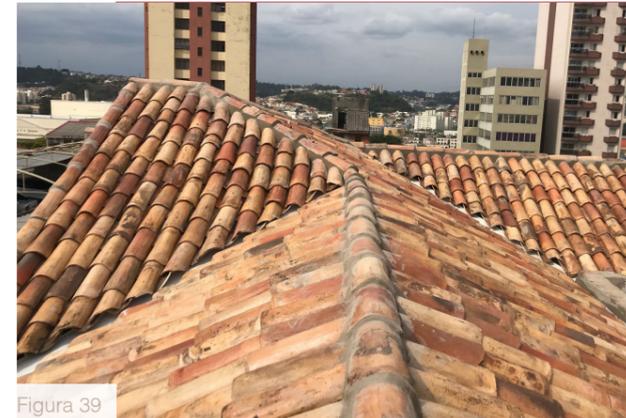
Figura 39

Figura 39: Cobertura  
Fonte: CHECCHINATO, D.G. (2021)

O imóvel apresenta cobertura em telha cerâmica (Figura 39) estruturada por elementos em madeira (Figura 45), paredes em alvenaria, esquadrias em madeira e também em metal (Figura 46). Os componentes estruturais e fundação são em alvenaria e madeira (Figura 47).

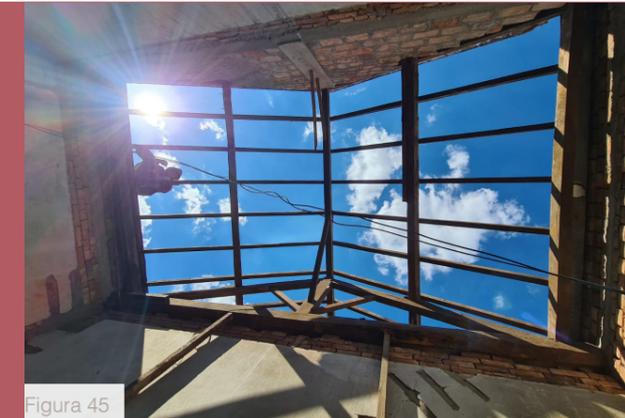
Figura 45

Figura 45: Estrutura do telhado em madeira  
Fonte: CHECCHINATO, D.G. (2022)

De acordo com Dania Gelli Checchinato, proprietária atual do imóvel, os elementos estruturais se encontram em péssimas condições, de modo que a estabilização estrutural deve ser prioridade de qualquer intervenção no bem (APPOLINÁRIO, 2020). Em entrevista realizada para o presente trabalho no dia 21 de junho de 2021, a proprietária afirmou também a preservação da cobertura do bem como sendo regular, uma vez que diversas telhas se encontram sem quebras ou fissuras, mas a impermeabilização das mesmas está comprometida. As estruturas em madeira que dão suporte a cobertura também estão comprometidas devido a ação de cupins e da água.

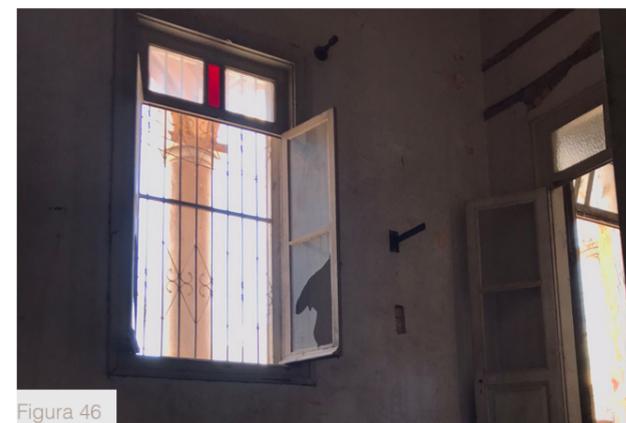
Figura 46

Figura 46: Esquadria em madeira  
Fonte: Fotografia própria. (2022)

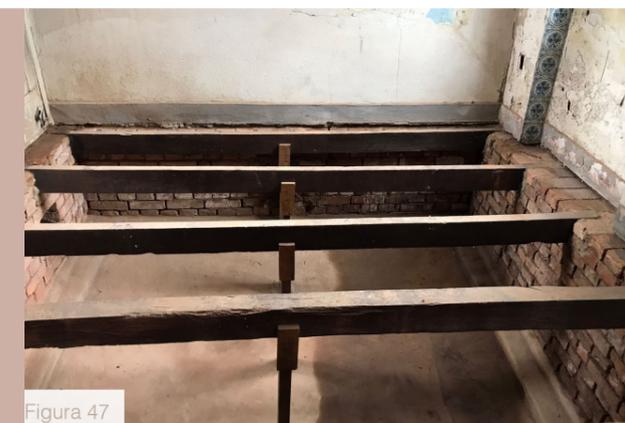
Figura 47

Figura 47: Estrutura que sustenta o assoalho  
Fonte: CHECCHINATO, D.G. (2021)

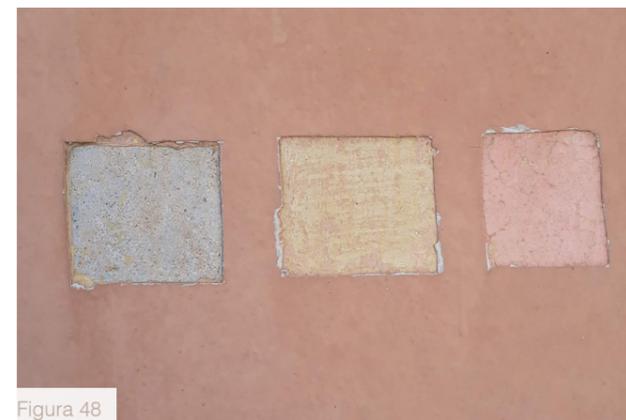
Figura 48

Figura 48: Camadas de tinta na fachada lateral direita  
Fonte: Fotografia própria. (2021)

Nas paredes externas é possível identificar diversas camadas de tinta (Figura 48), sendo a mais recente em tinta látex, mas as anteriores em tinta cal. As esquadrias variam entre madeira e metal pintados também em branco. Em alguns casos existem vidros coloridos e incolor que compõem a esquadria. O patrimônio apresenta rede de água, esgoto, energia elétrica, telefonia e vigilância e não apresenta bens móveis.

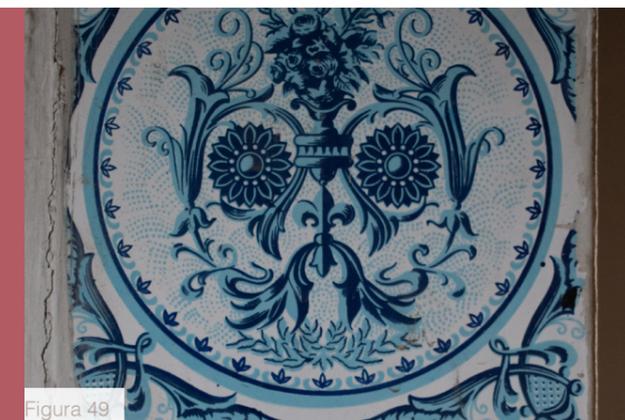
Figura 49

Figura 49: Azulejos  
Fonte: Fotografia própria. (2021)

As paredes internas têm acabamento em tinta branca e azulejos, a depender do ambiente (Figura 49) e em alguns espaços a degradação do material permite notar pinturas anteriores.

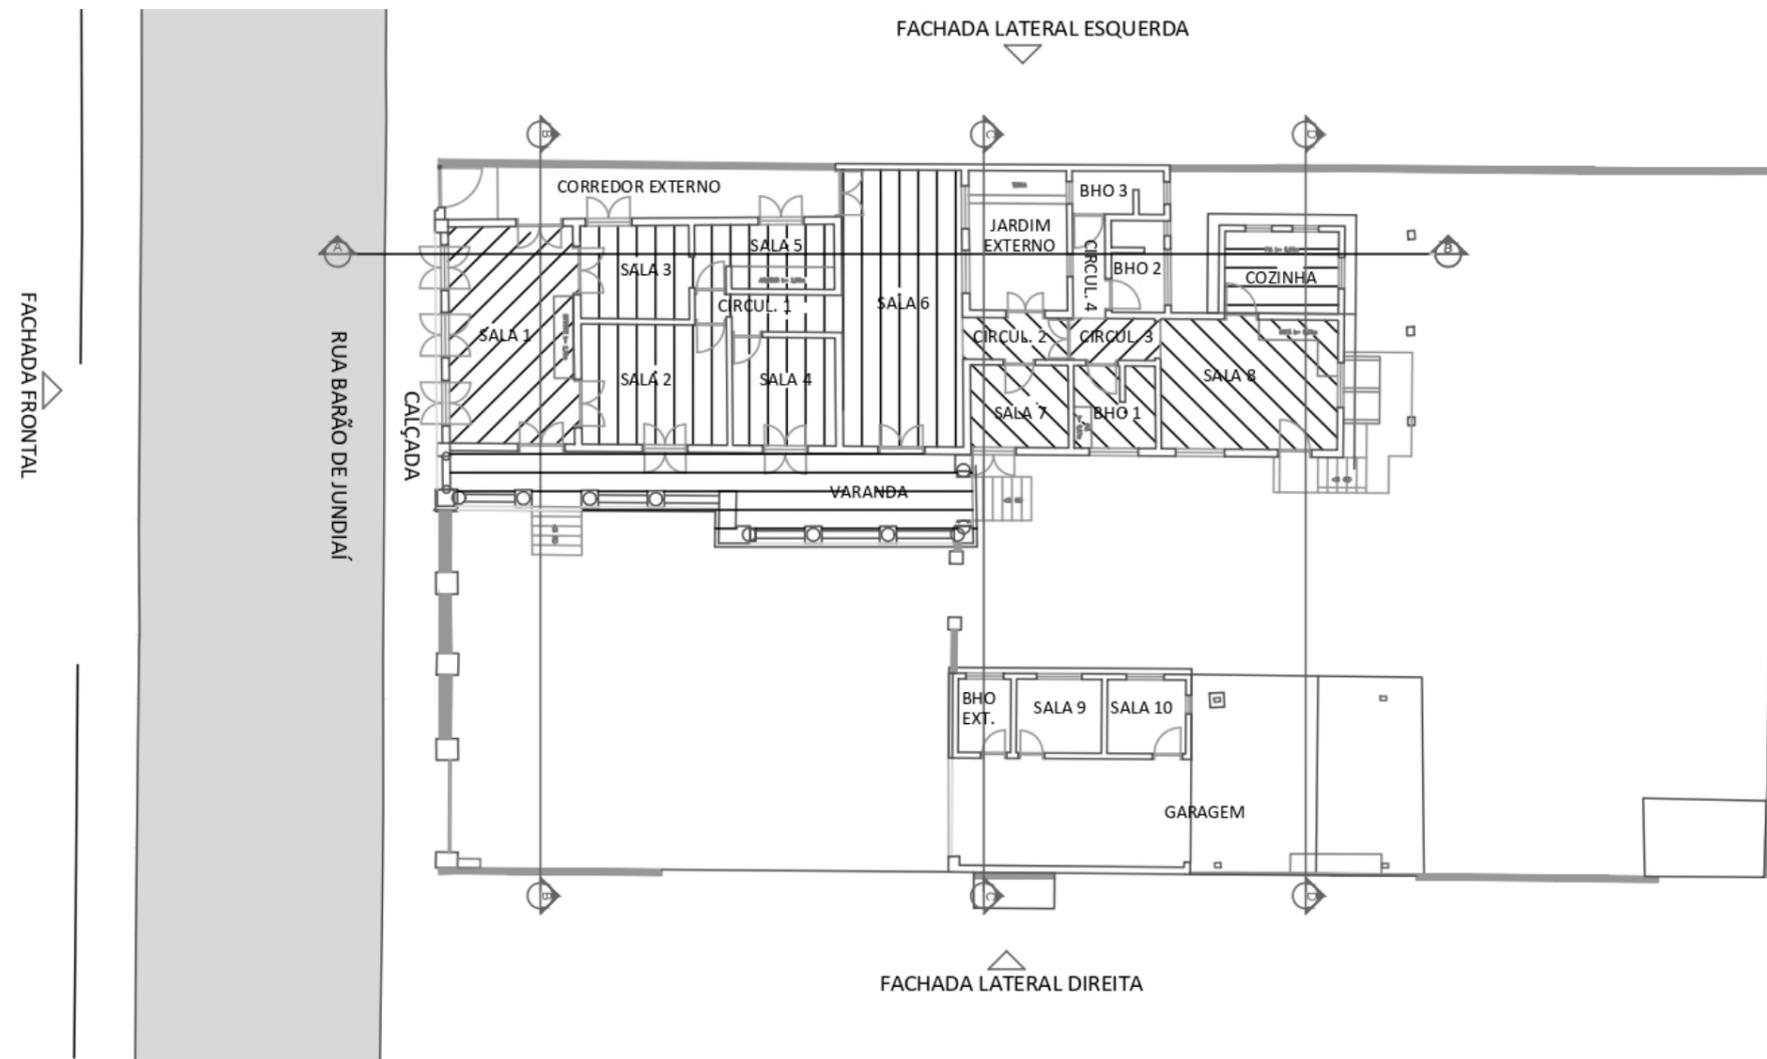
PLANTA DE FORRO  
0m 2,5m 5m 10m

TODOS OS AMBIENTES APRESENTAM FORRO EM MADEIRA  
O SENTIDO DAS LINHAS INDICA O SENTIDO DAS RIPAS

Figura 50: Planta de forro (2021)  
Fonte: Adaptado do levantamento realizado por MOTA, D.P. - NMOTA Engenharia (2021)

Os forros são em tábuas de madeira em diferentes sentidos e tem acabamento em tinta branca. Os pisos variam entre cerâmica e tábuas de madeira que formam o assoalho e são complementadas por rodapé.

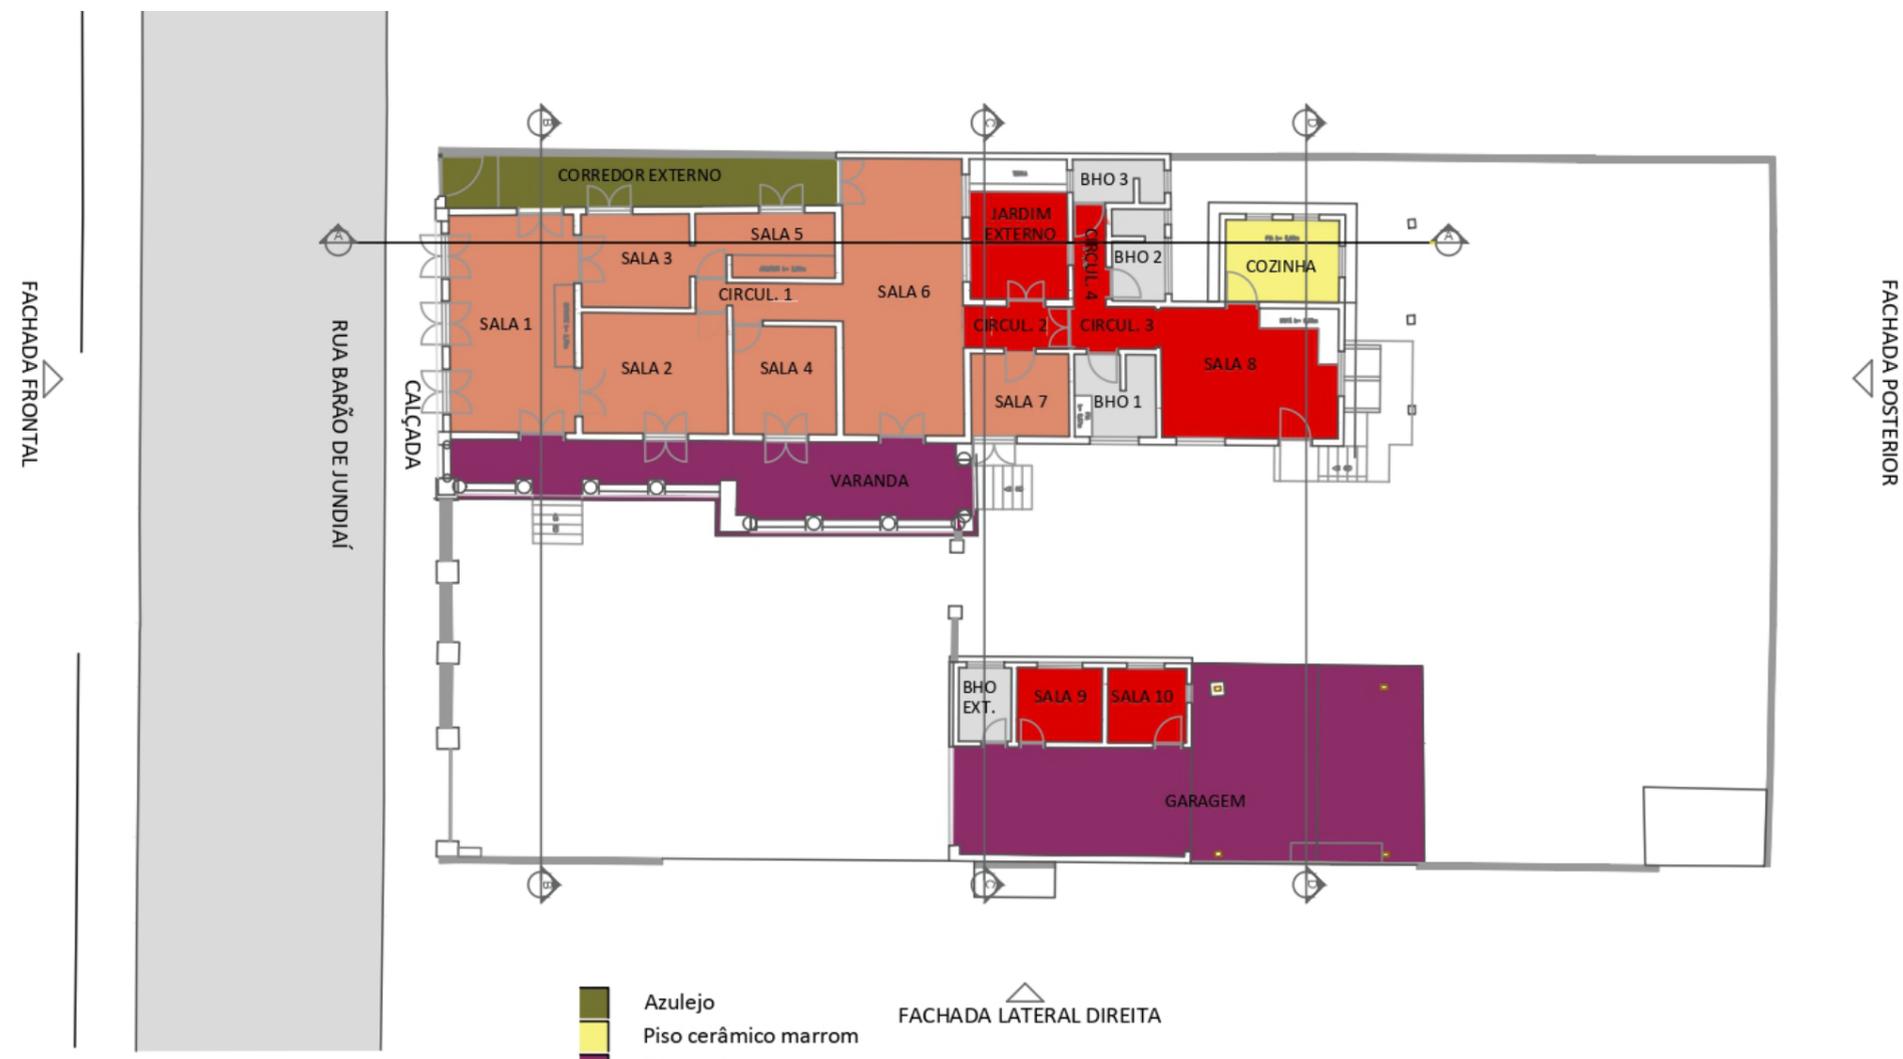
PLANTA DE PISO  
0m 2,5m 5m 10m

- Azulejo
- Piso cerâmico marrom
- Piso cerâmico cinza
- Piso cerâmico vermelho
- Piso cerâmico branco
- Assoalho de madeira

Figura 51: Planta de piso (2021)  
Fonte: Adaptado do levantamento realizado por MOTA, D.P. - NMOTA Engenharia (2021)

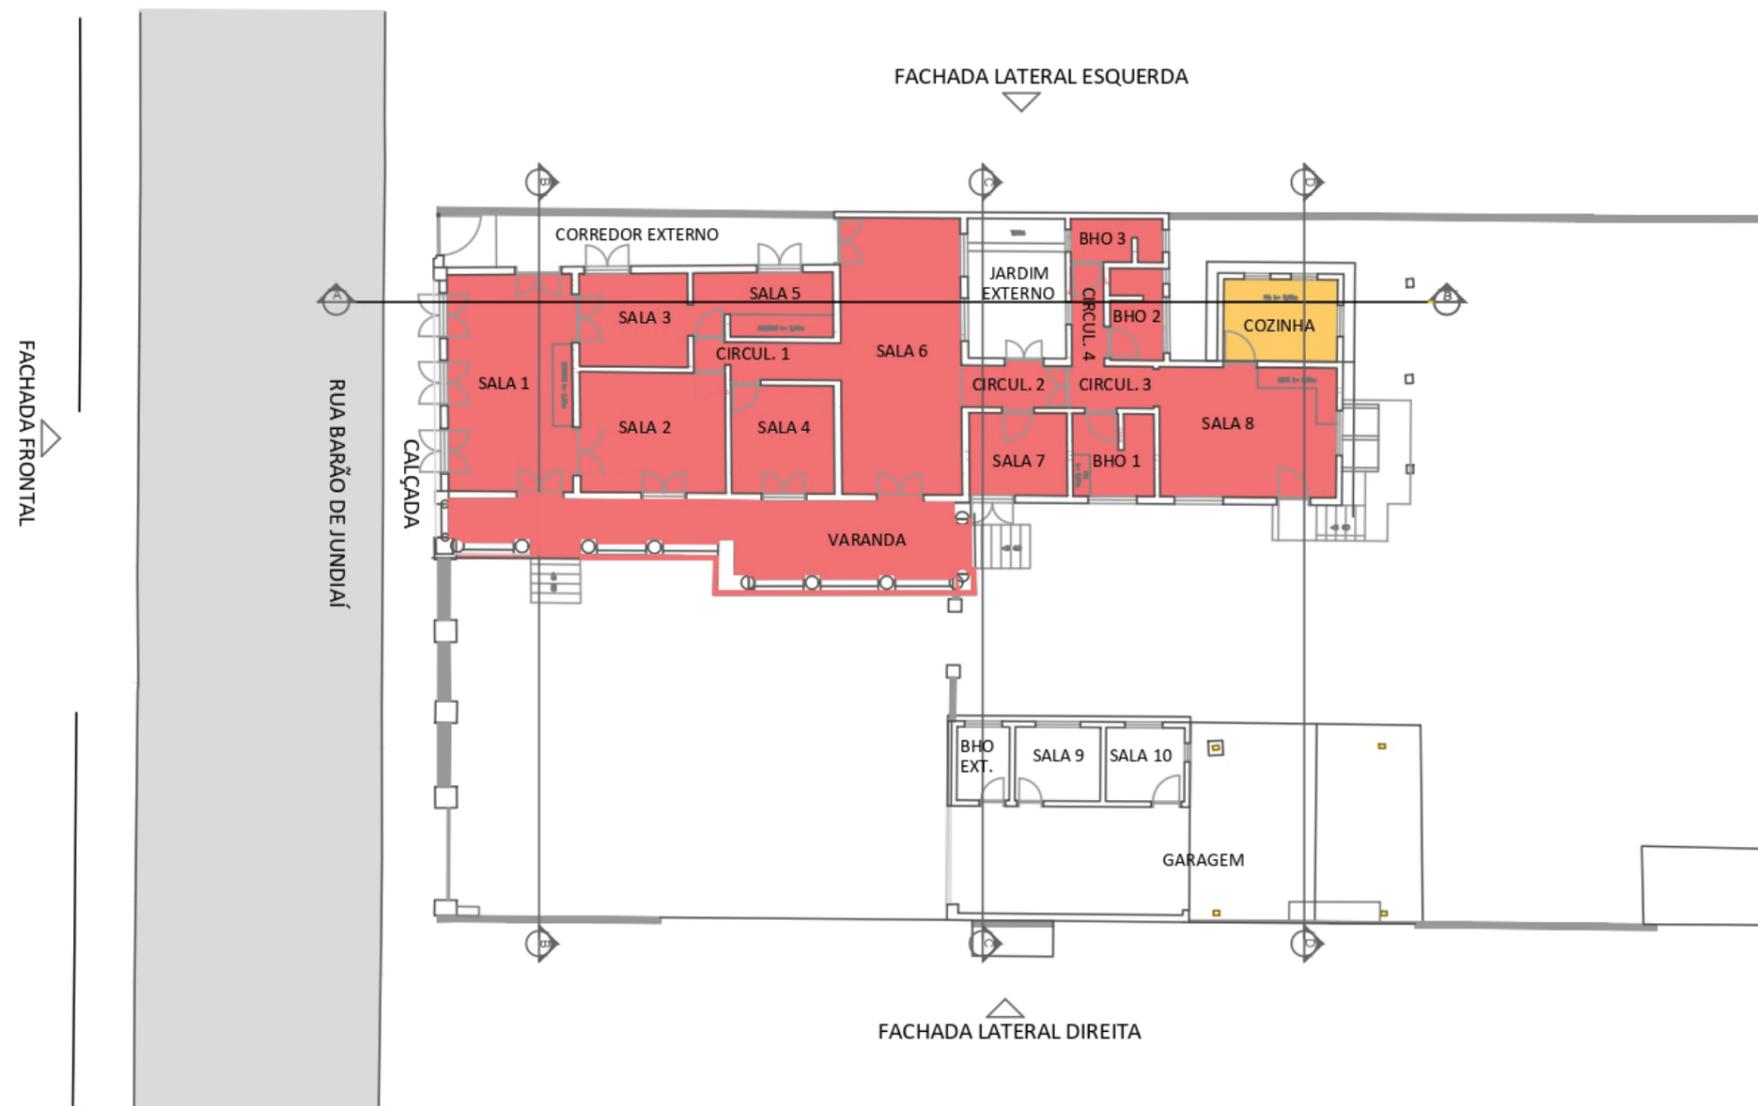
Figura 56: Planta de forro - estado de conservação (2021)  
 Fonte: Adaptado do levantamento realizado por MOTA, D.P. - NMOTA Engenharia (2021)

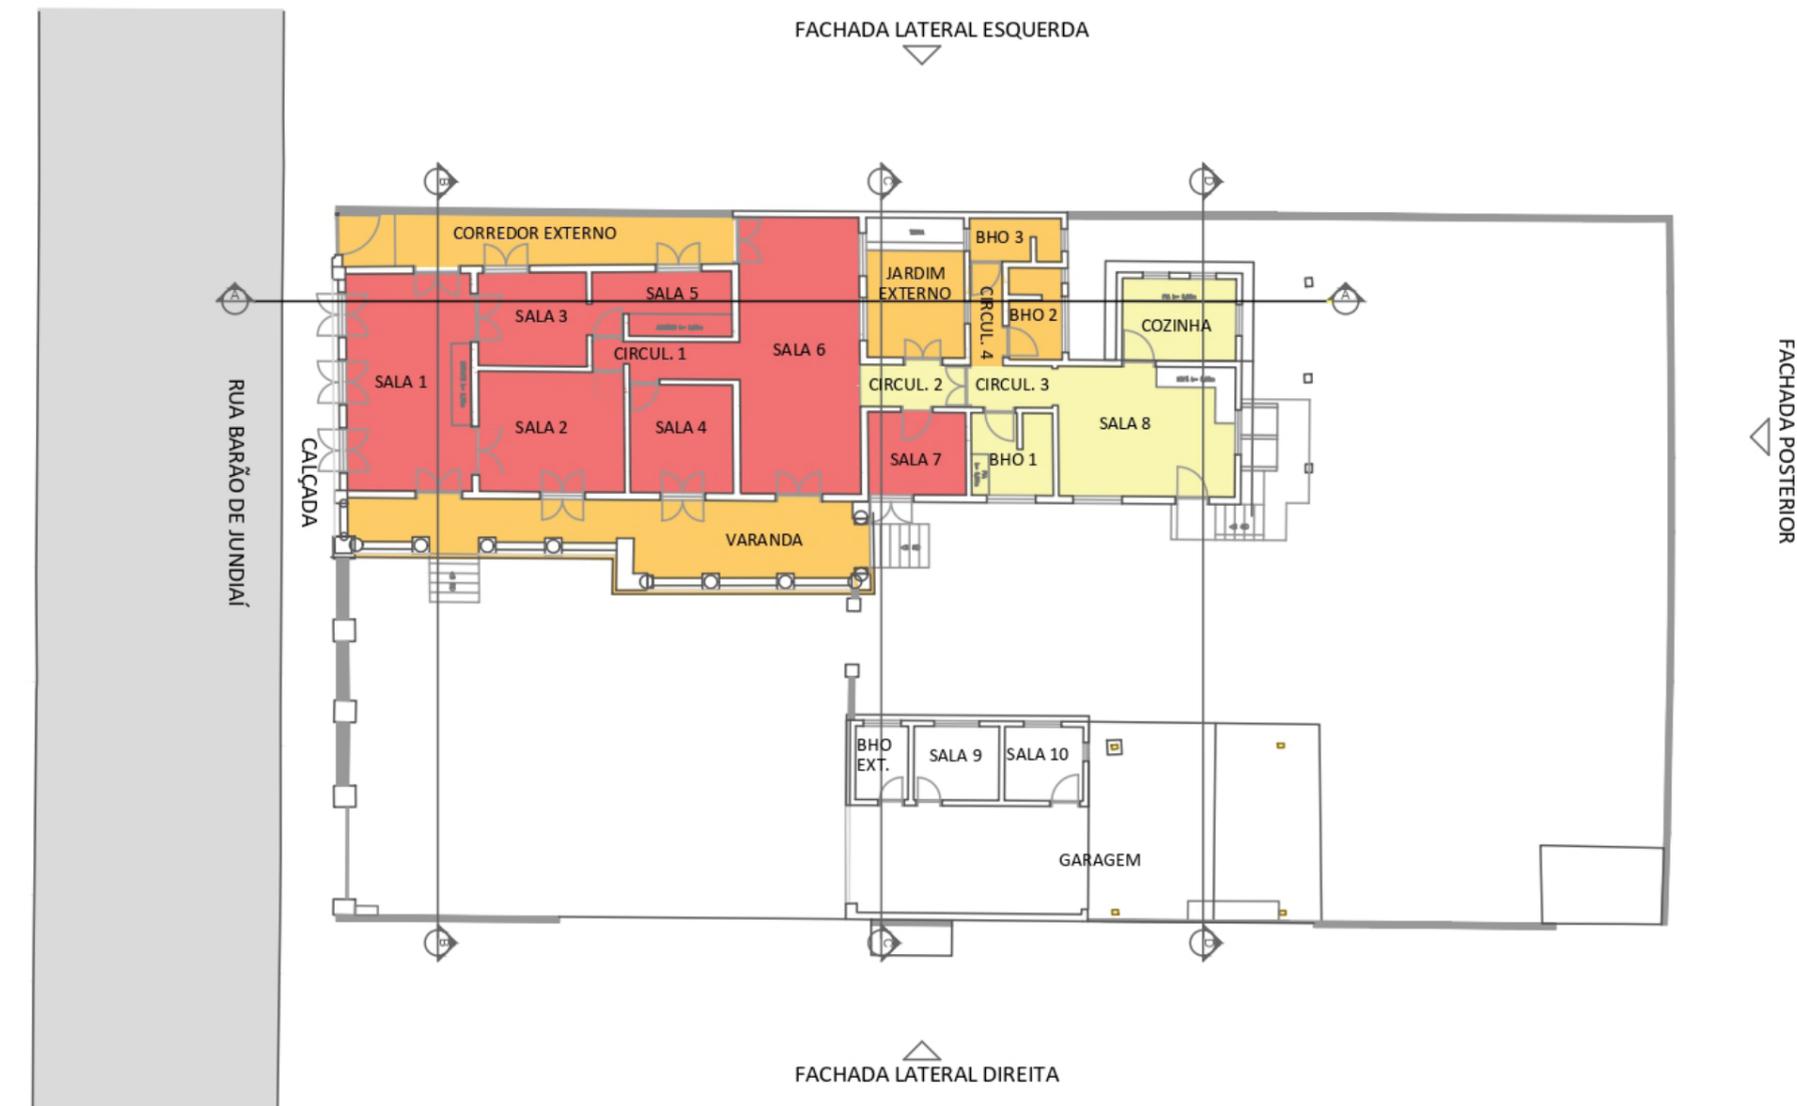
Figura 57: Planta de piso - estado de conservação (2021)  
 Fonte: Adaptado do levantamento realizado por MOTA, D.P. - NMOTA Engenharia (2021)

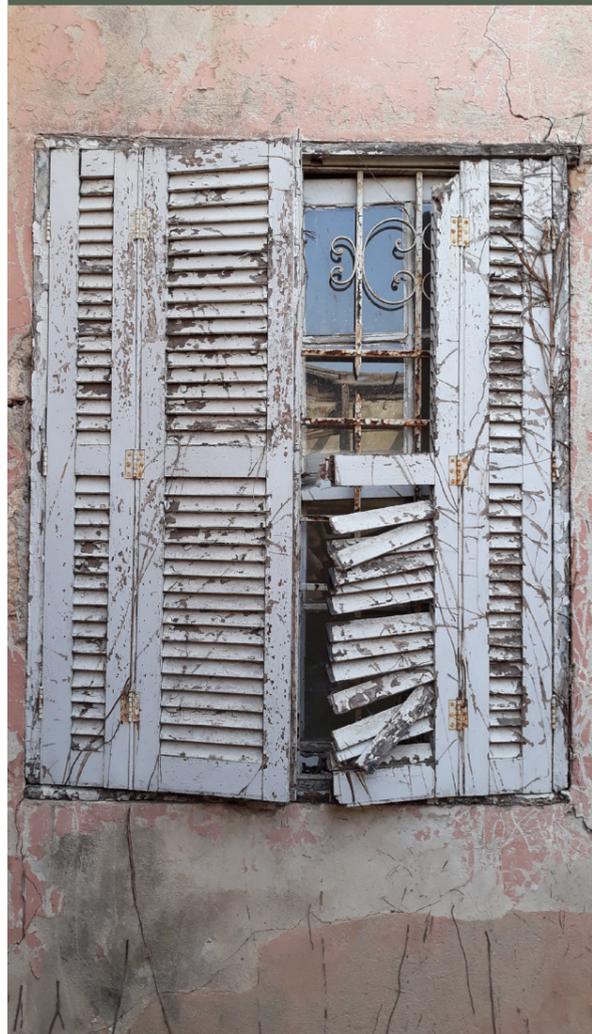
Figura 58: Esquadria externa  
Fonte: Fotografia própria (2022)

As esquadrias que se colocam nas fachadas do imóvel apresentam avarias mais significativas também devido à exposição às intempéries, já as esquadrias internas estão menos descaracterizadas. A maior parte das esquadrias apresentam vidros quebrados.

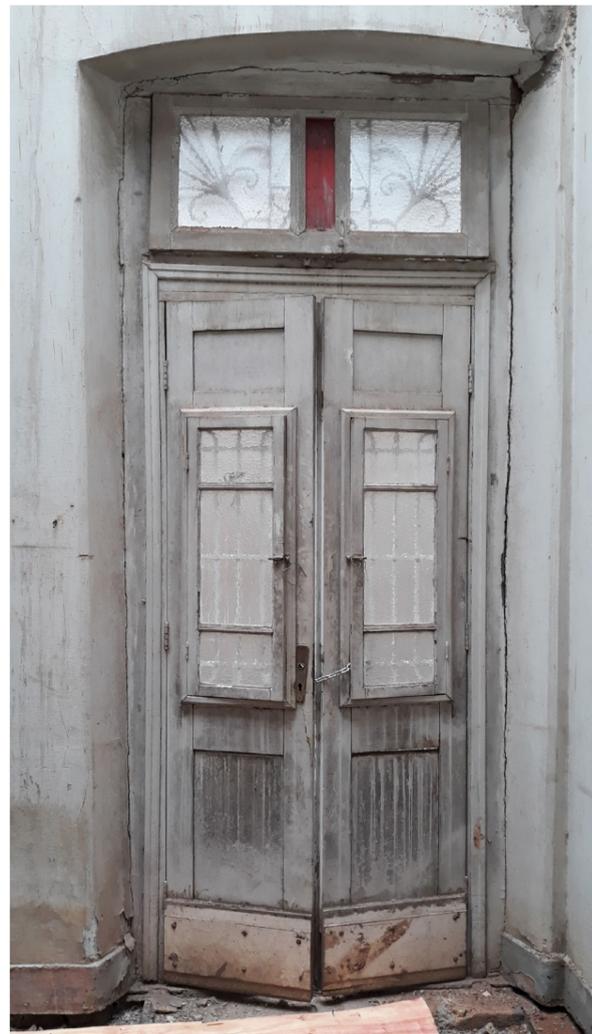
Figura 59: Esquadria interna  
Fonte: Fotografia própria (2022)

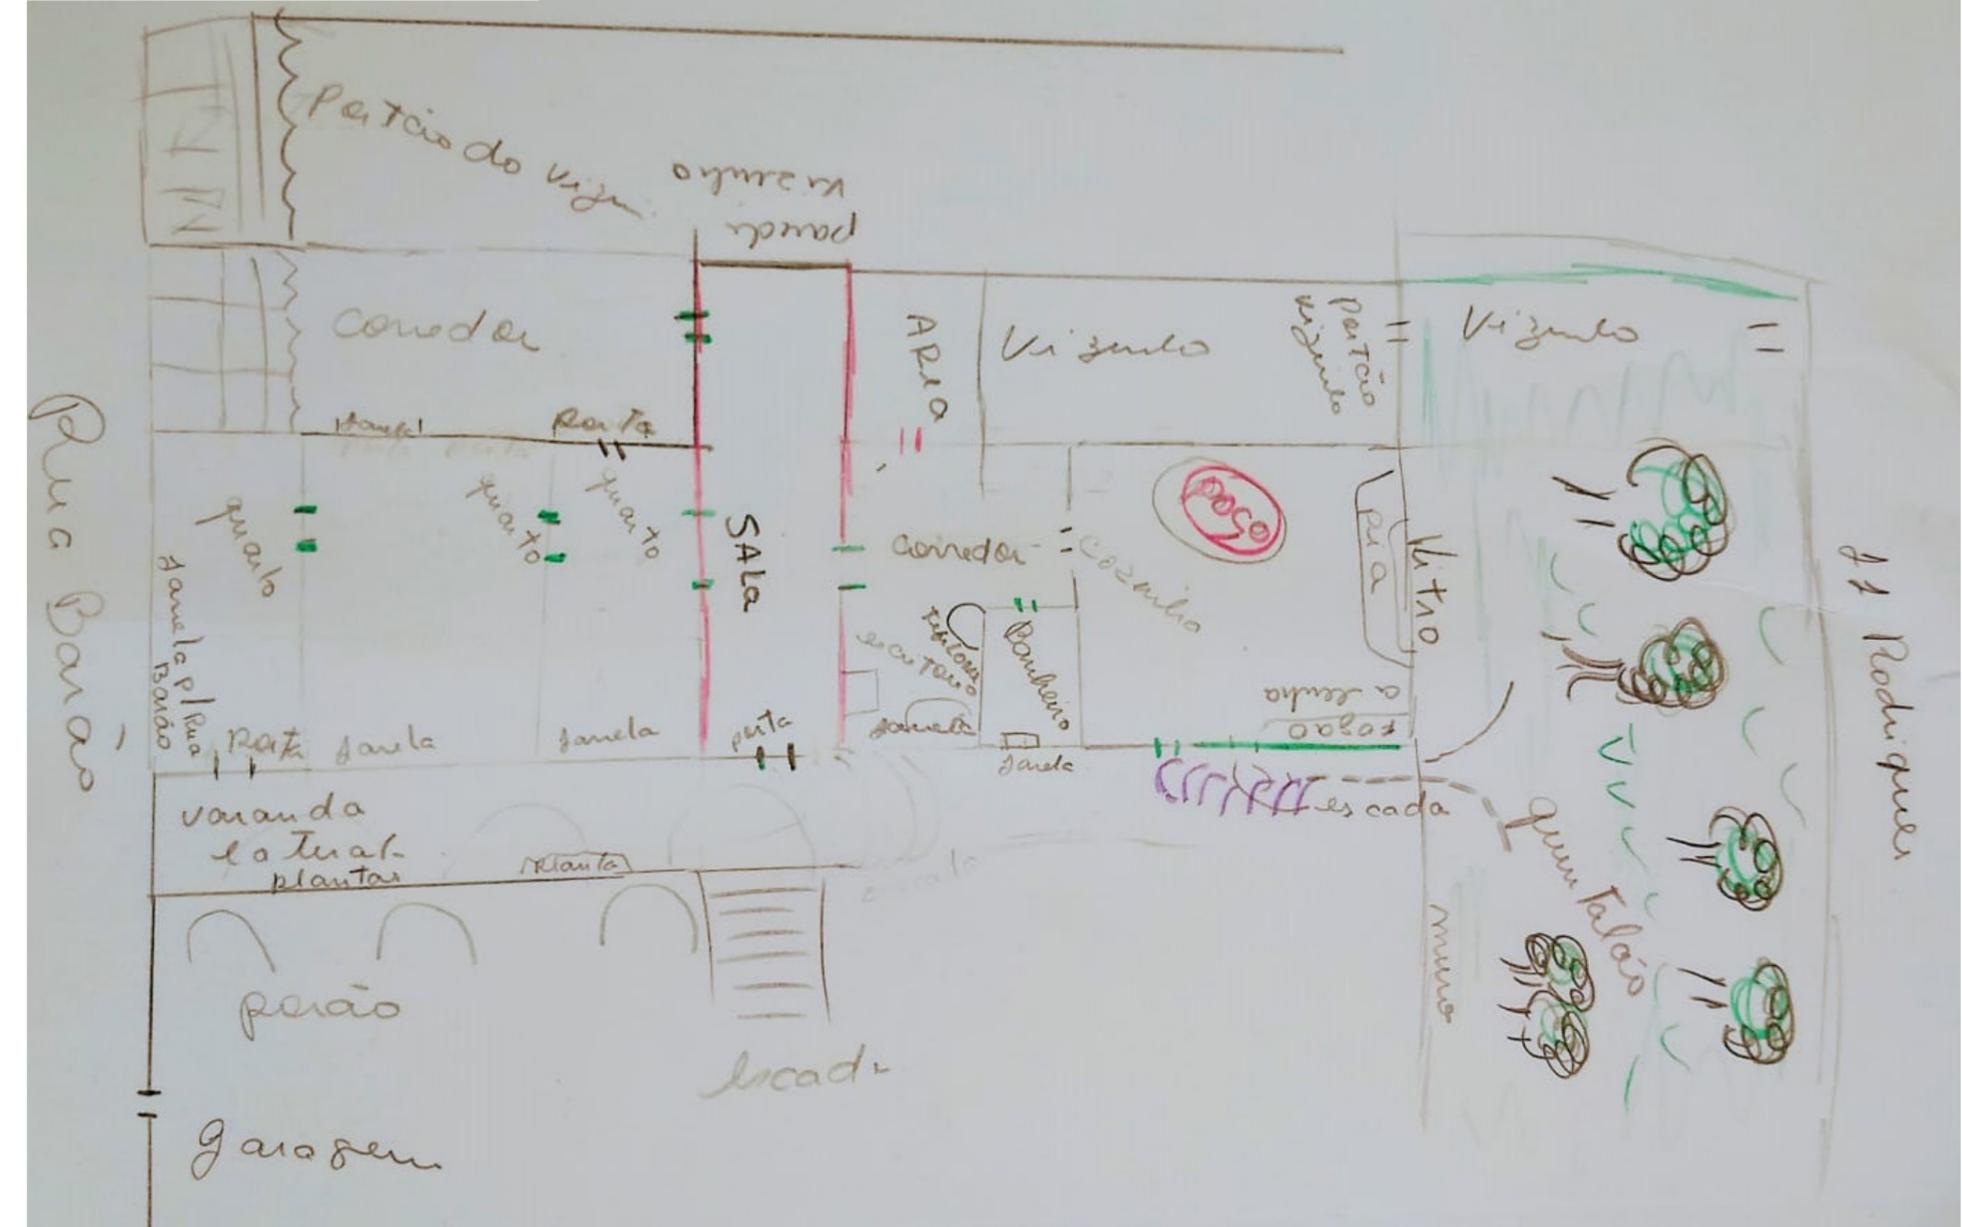
Figura 67: Rascunho da planta baixa da Casa Rosa nas décadas de 60 e 70, produzido por Cristina Tarty  
Fonte: TARTY, C. (2022)

No período, por ter idade próxima às crianças da família Malpaga que residiam no imóvel, a entrevistada frequentava a casa e pôde contribuir com informações gráficas (Figura 67) que retratam sua memória do bem.
