# Reabilitação do patrimônio **Casa Rosa** em Jundiaí, SP

UNIVERSIDADE ESTADUAL PAULISTA JÚLIO  
DE MESQUITA FILHO - FACULDADE DE  
ARQUITETURA, ARTES E COMUNICAÇÃO.

TRABALHO FINAL DE GRADUAÇÃO

AUTORA: Júlia Terezim Almeida  
ORIENTADORA: Profa. Dra. Rosio F. B. Salcedo

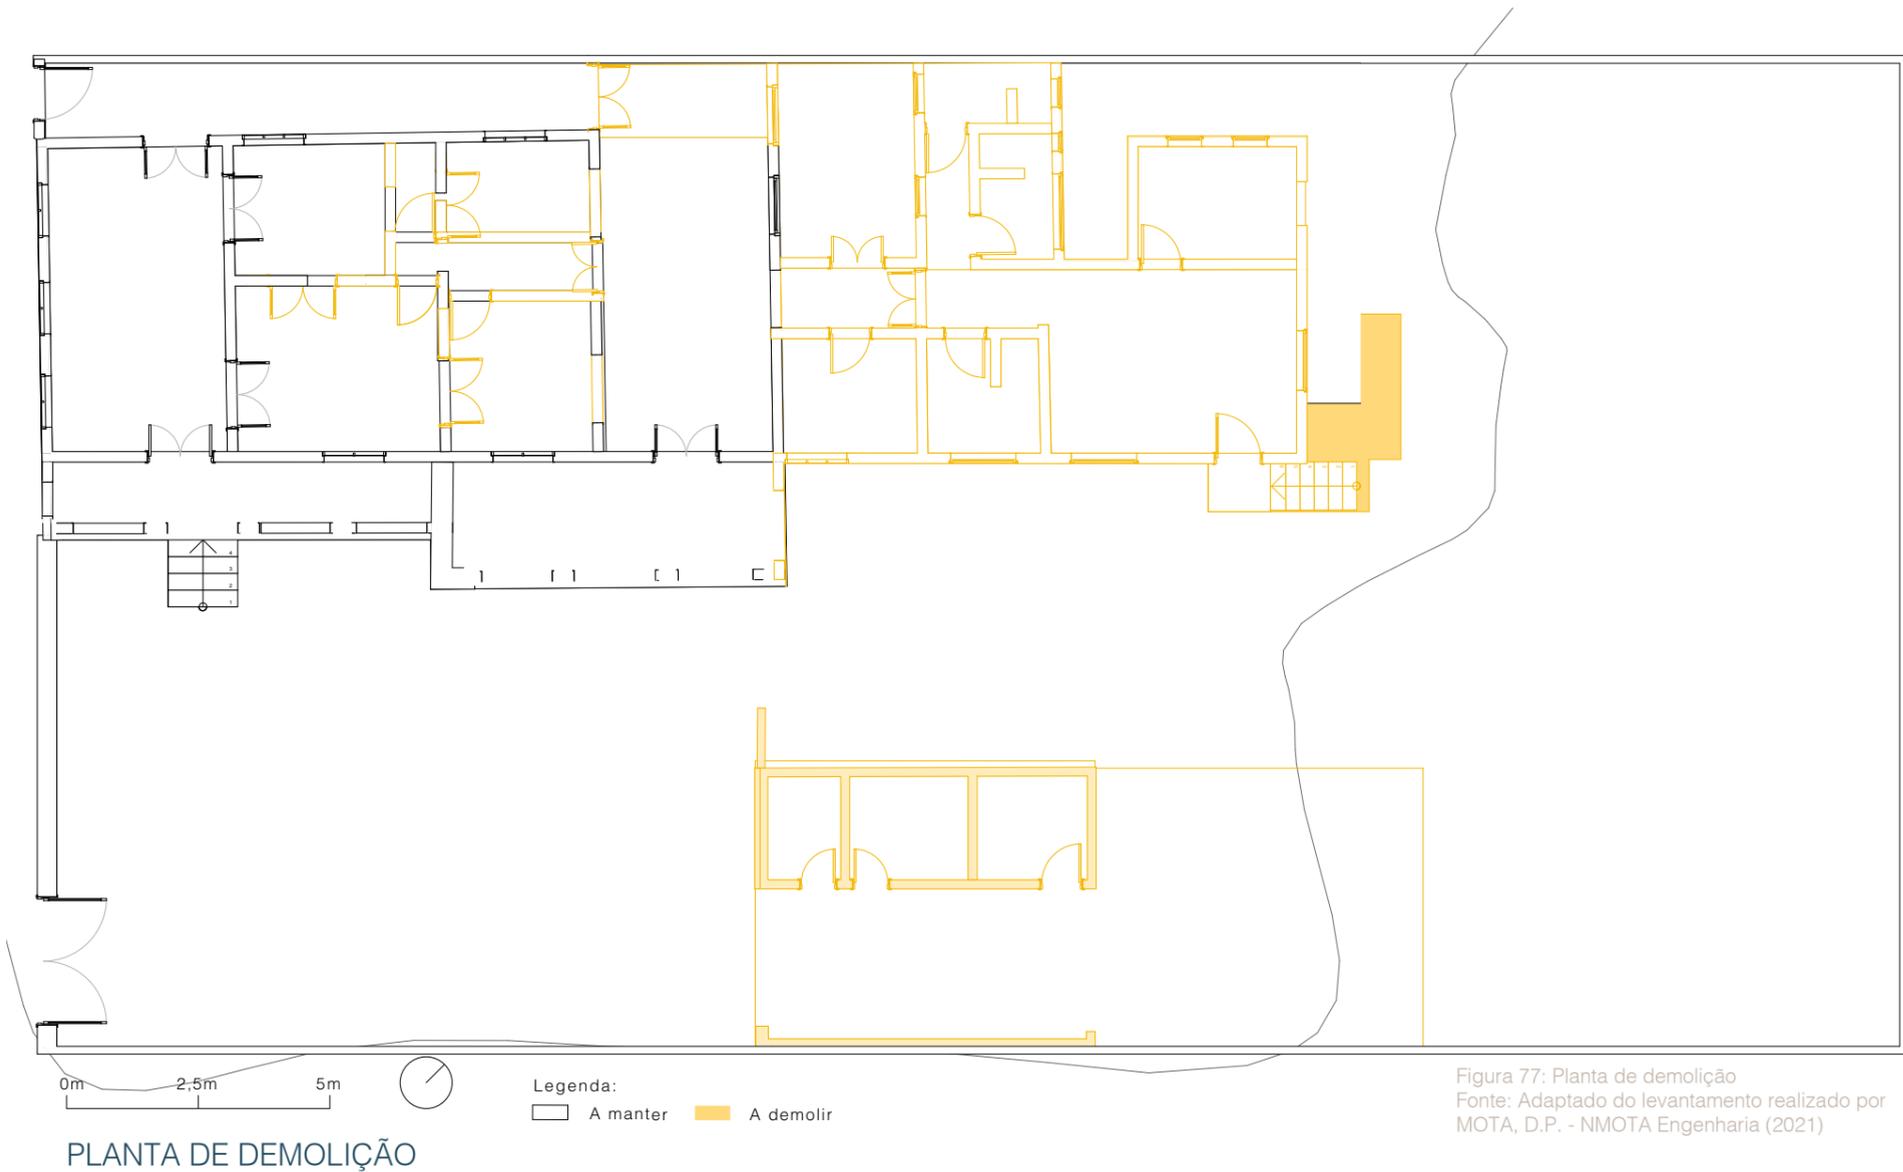
Figura 77: Planta de demolição  
 Fonte: Adaptado do levantamento realizado por MOTA, D.P. - NMOTA Engenharia (2021)

É proposta a demolição da garagem existente no lote, uma vez que essa é recente e não faz parte da composição original do bem, não apresentando valores patrimoniais, assim como a demolição da parte posterior do imóvel (Figura 77), a partir do entendimento da diferença clara de estilos (Figura 78), evidenciando execução em momento diferente do original e a não existência de valor patrimonial desses elementos.

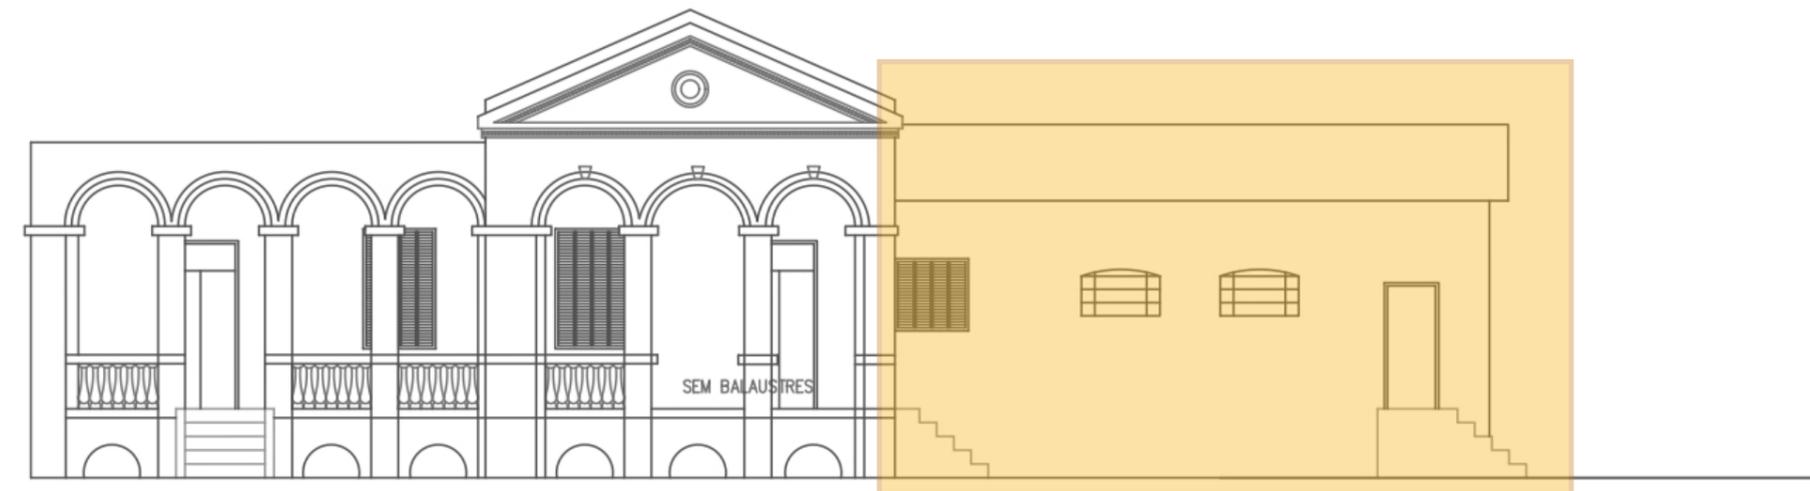
Figura 78: Proposta de demolição na fachada lateral direita.  
 Fonte: Adaptado do levantamento realizado por MOTA, D.P. - NMOTA Engenharia (2021)

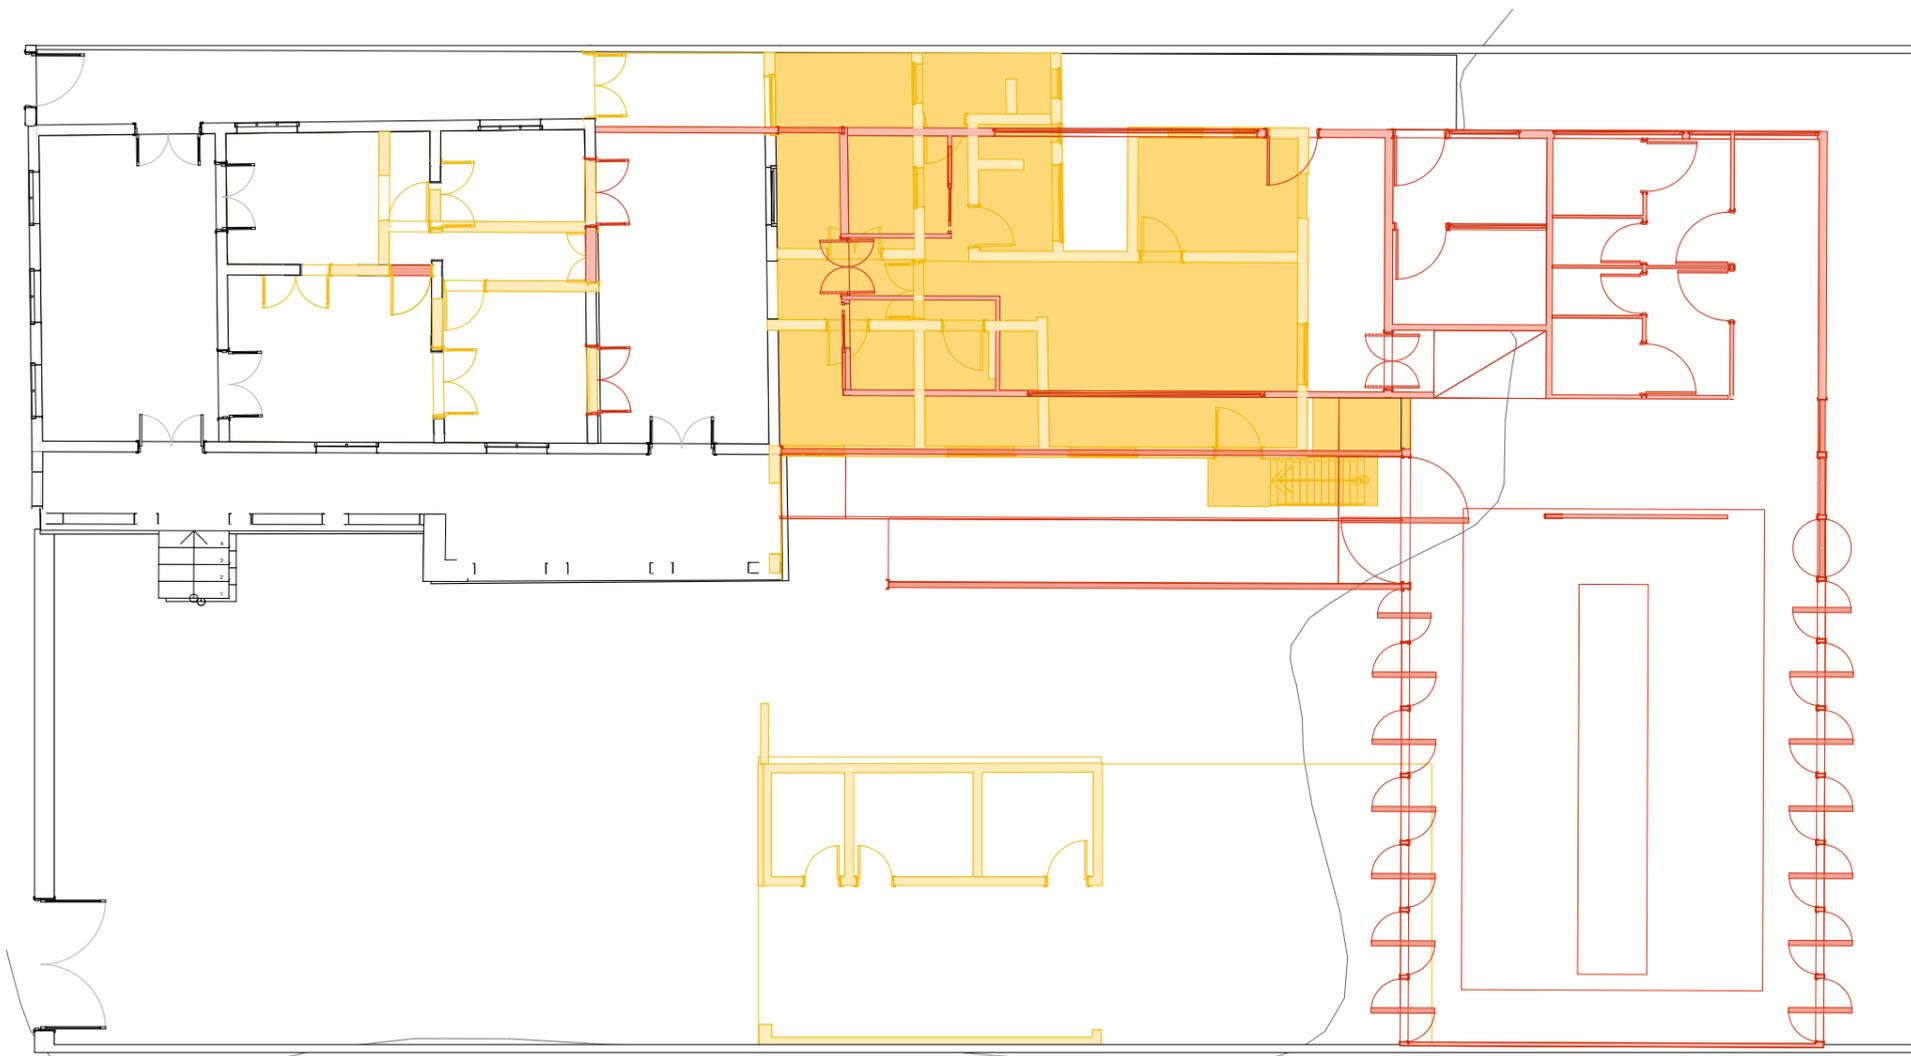
PLANTA DE DEMOLIÇÃO E CONSTRUÇÃO

Figura 79: Planta de demolição e construção  
 Fonte: Adaptado do levantamento realizado por MOTA, D.P. - NMOTA Engenharia (2021)

Para adequação do imóvel ao novo uso, é criado um anexo ao edifício com o objetivo de viabilizar o novo uso para o imóvel (Figura 79). Enquanto programa, o projeto se divide em casa antiga, já existente, e anexo novo. O pátio lateral existente é colocado como um grande jardim que pode ser aproveitado pelos visitantes e a entrada é mantida no

A planta de demolição e construção com informações adicionais pode ser encontrada no apêndice 1.

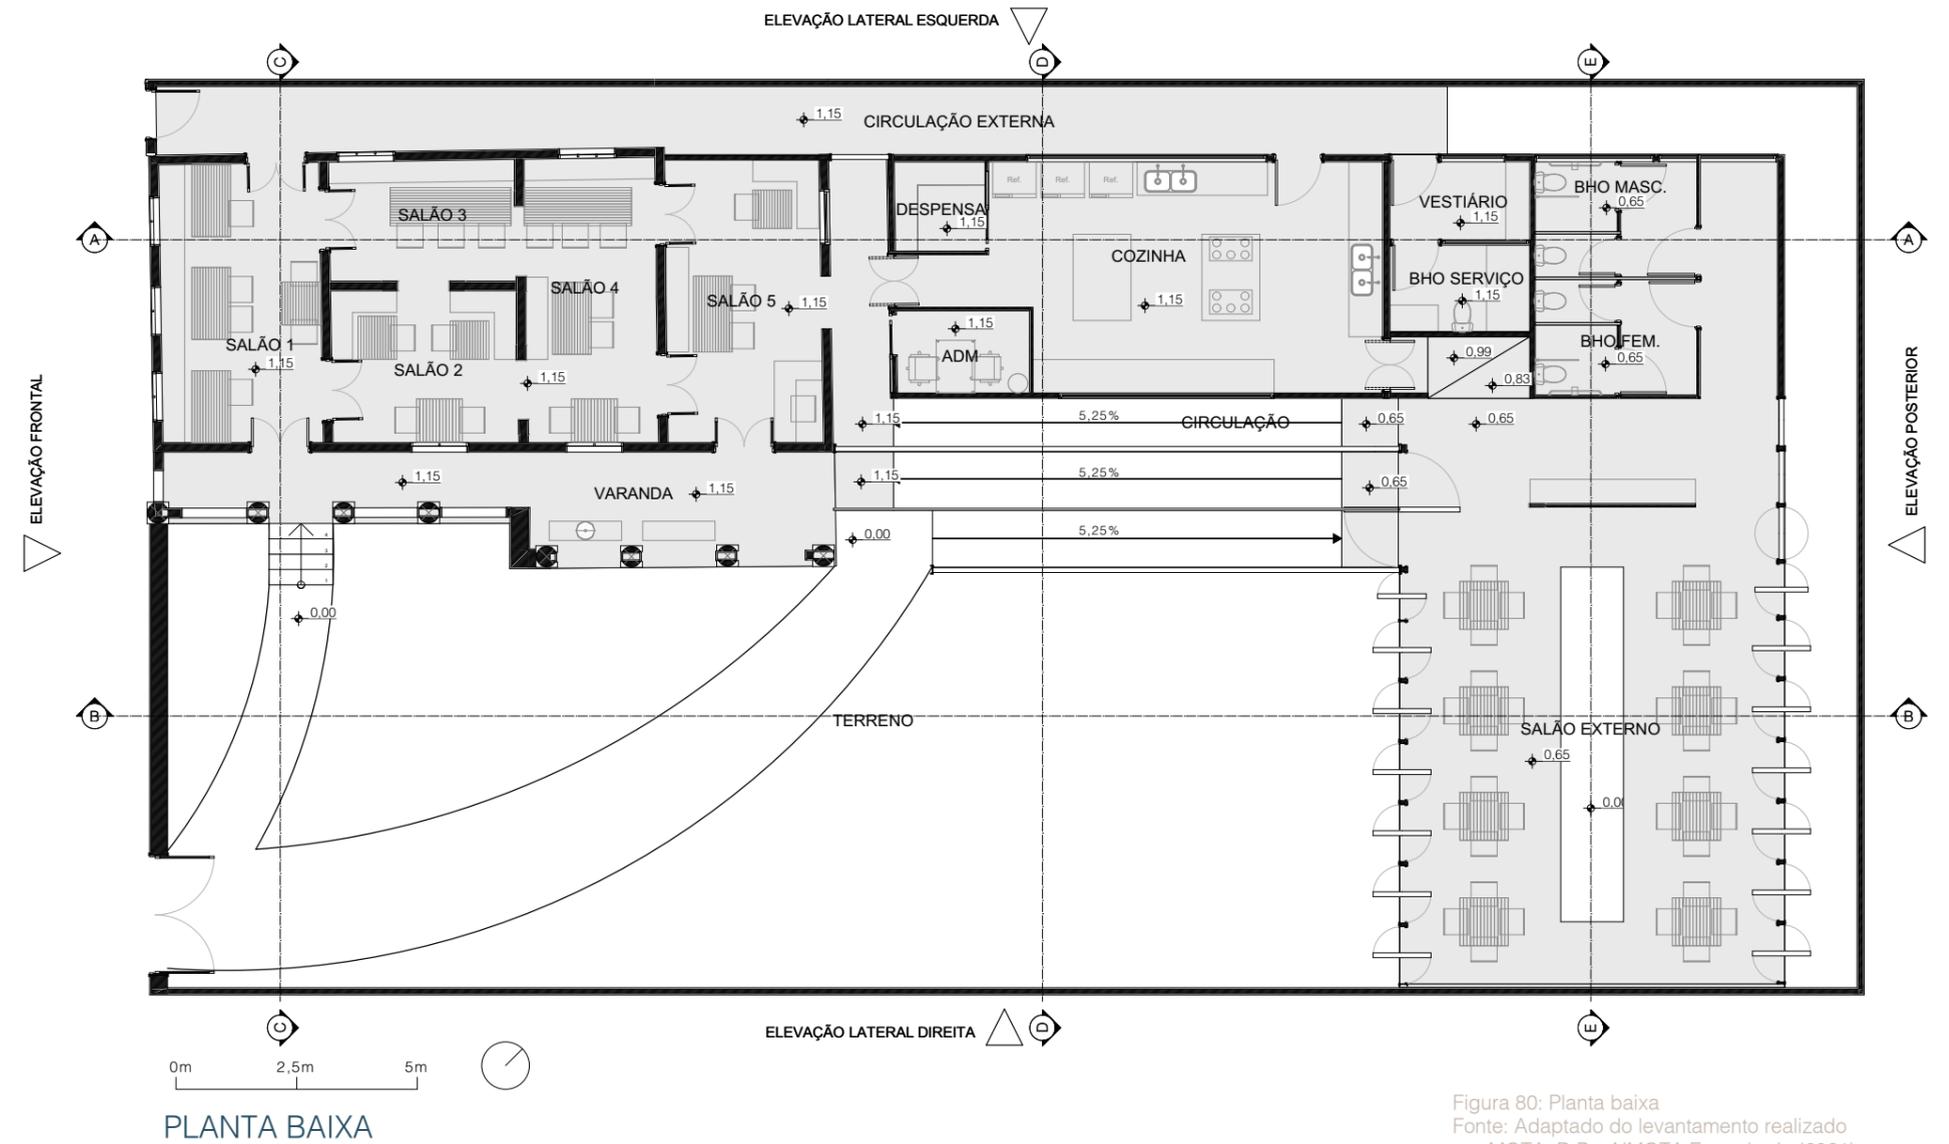
PLANTA BAIXA

Figura 80: Planta baixa  
 Fonte: Adaptado do levantamento realizado por MOTA, D.P. - NMOTA Engenharia (2021)

local original no imóvel, através da escada lateral que convida à entrada. Além dessa, é proposta nova entrada através de uma rampa em estrutura metálica entre o edifício existente e o anexo proposto, garantindo a acessibilidade em todo o espaço de forma harmônica com o edifício histórico (Figura 80).

A planta baixa proposta com informações adicionais pode ser encontrada no apêndice 2.

O edifício original, que se coloca em nível elevado à 1,15m, é trabalhado como salão de atendimento, conectando os quatro ambientes pré-existentes por aberturas que mantêm as alvenarias originais enquanto vestígios da construção histórica, garantindo a funcionalidade do espaço ao viabilizar a visualização do salão pelos funcionários e o fluxo dos mesmos.

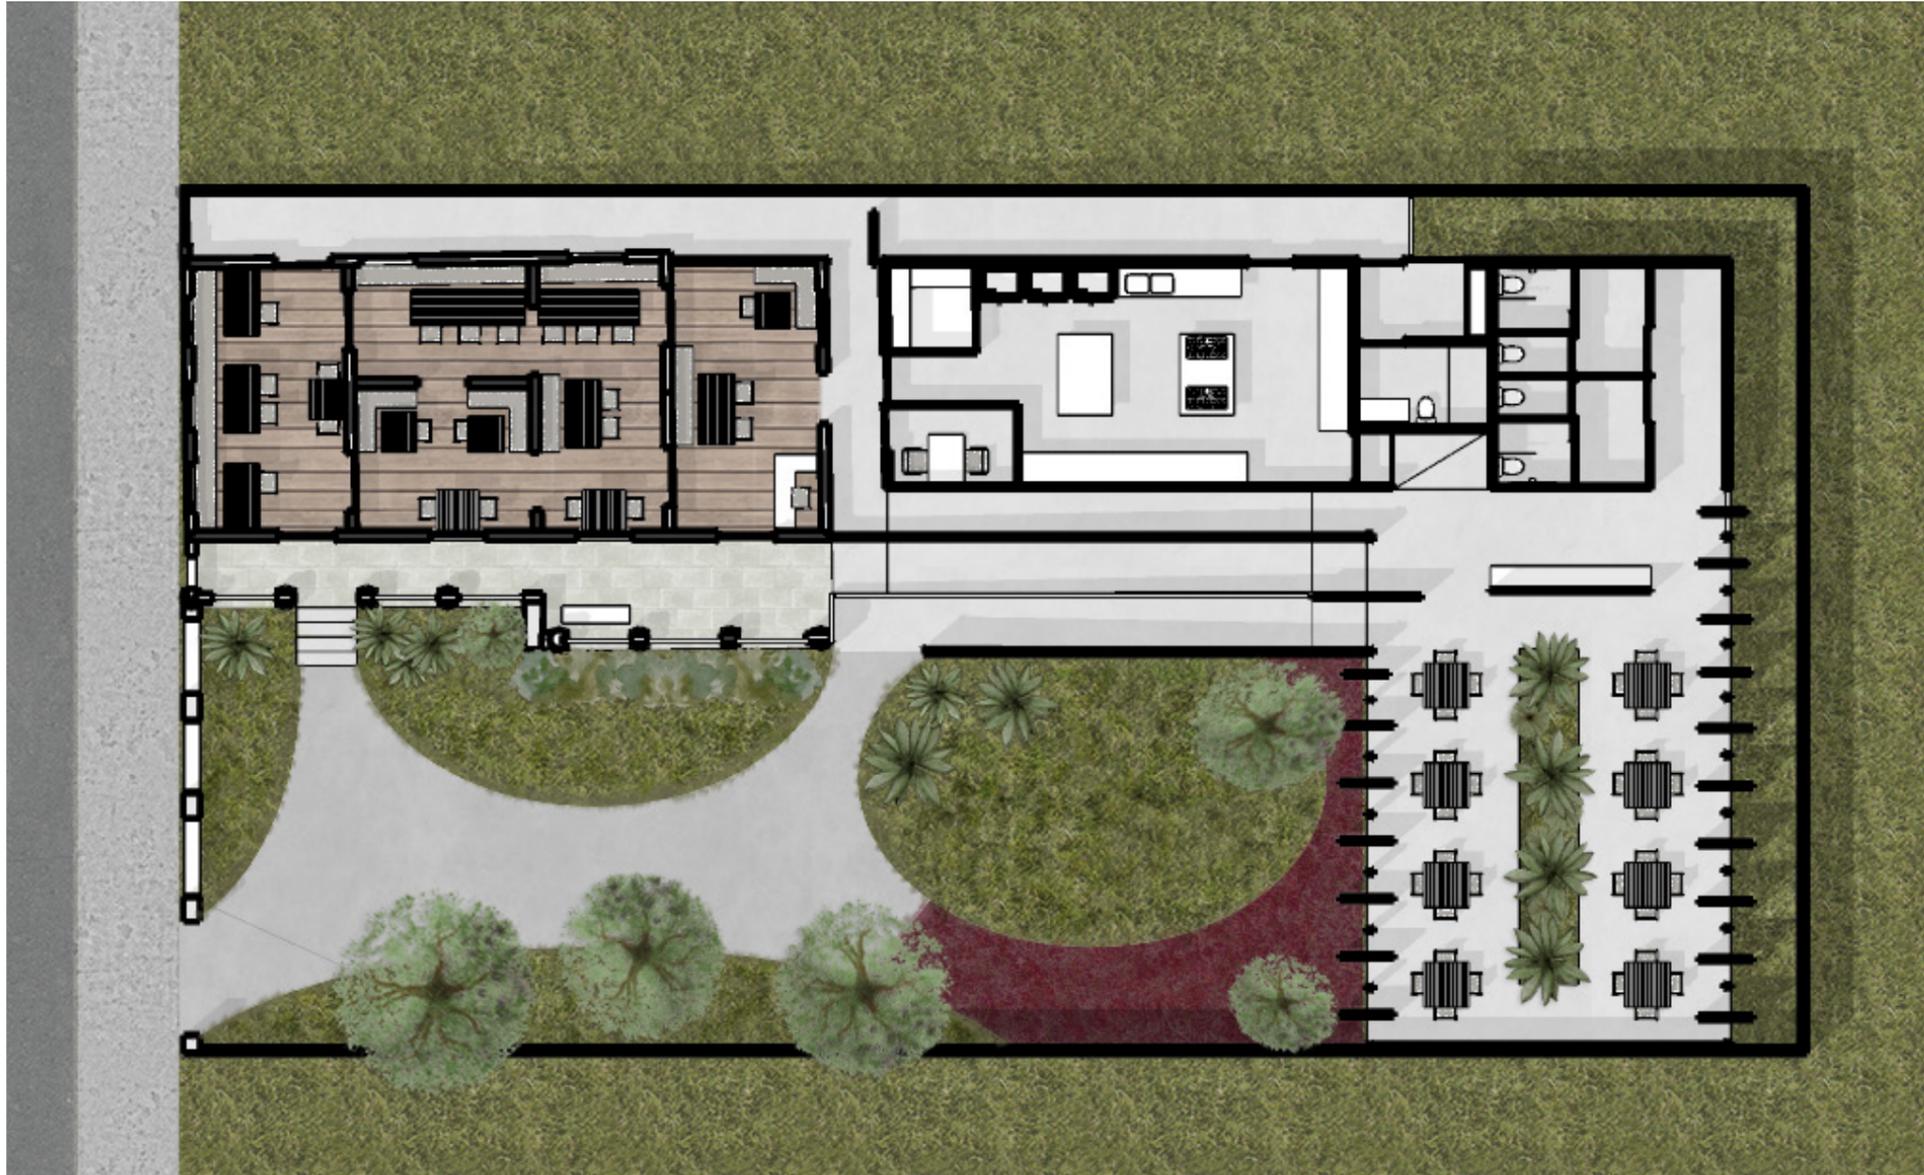
PLANTA HUMANIZADA

Figura 81 Planta baixa humanizada  
 Fonte: Adaptado do levantamento realizado por  
 MOTA, D.P. - NMOTA Engenharia (2021)

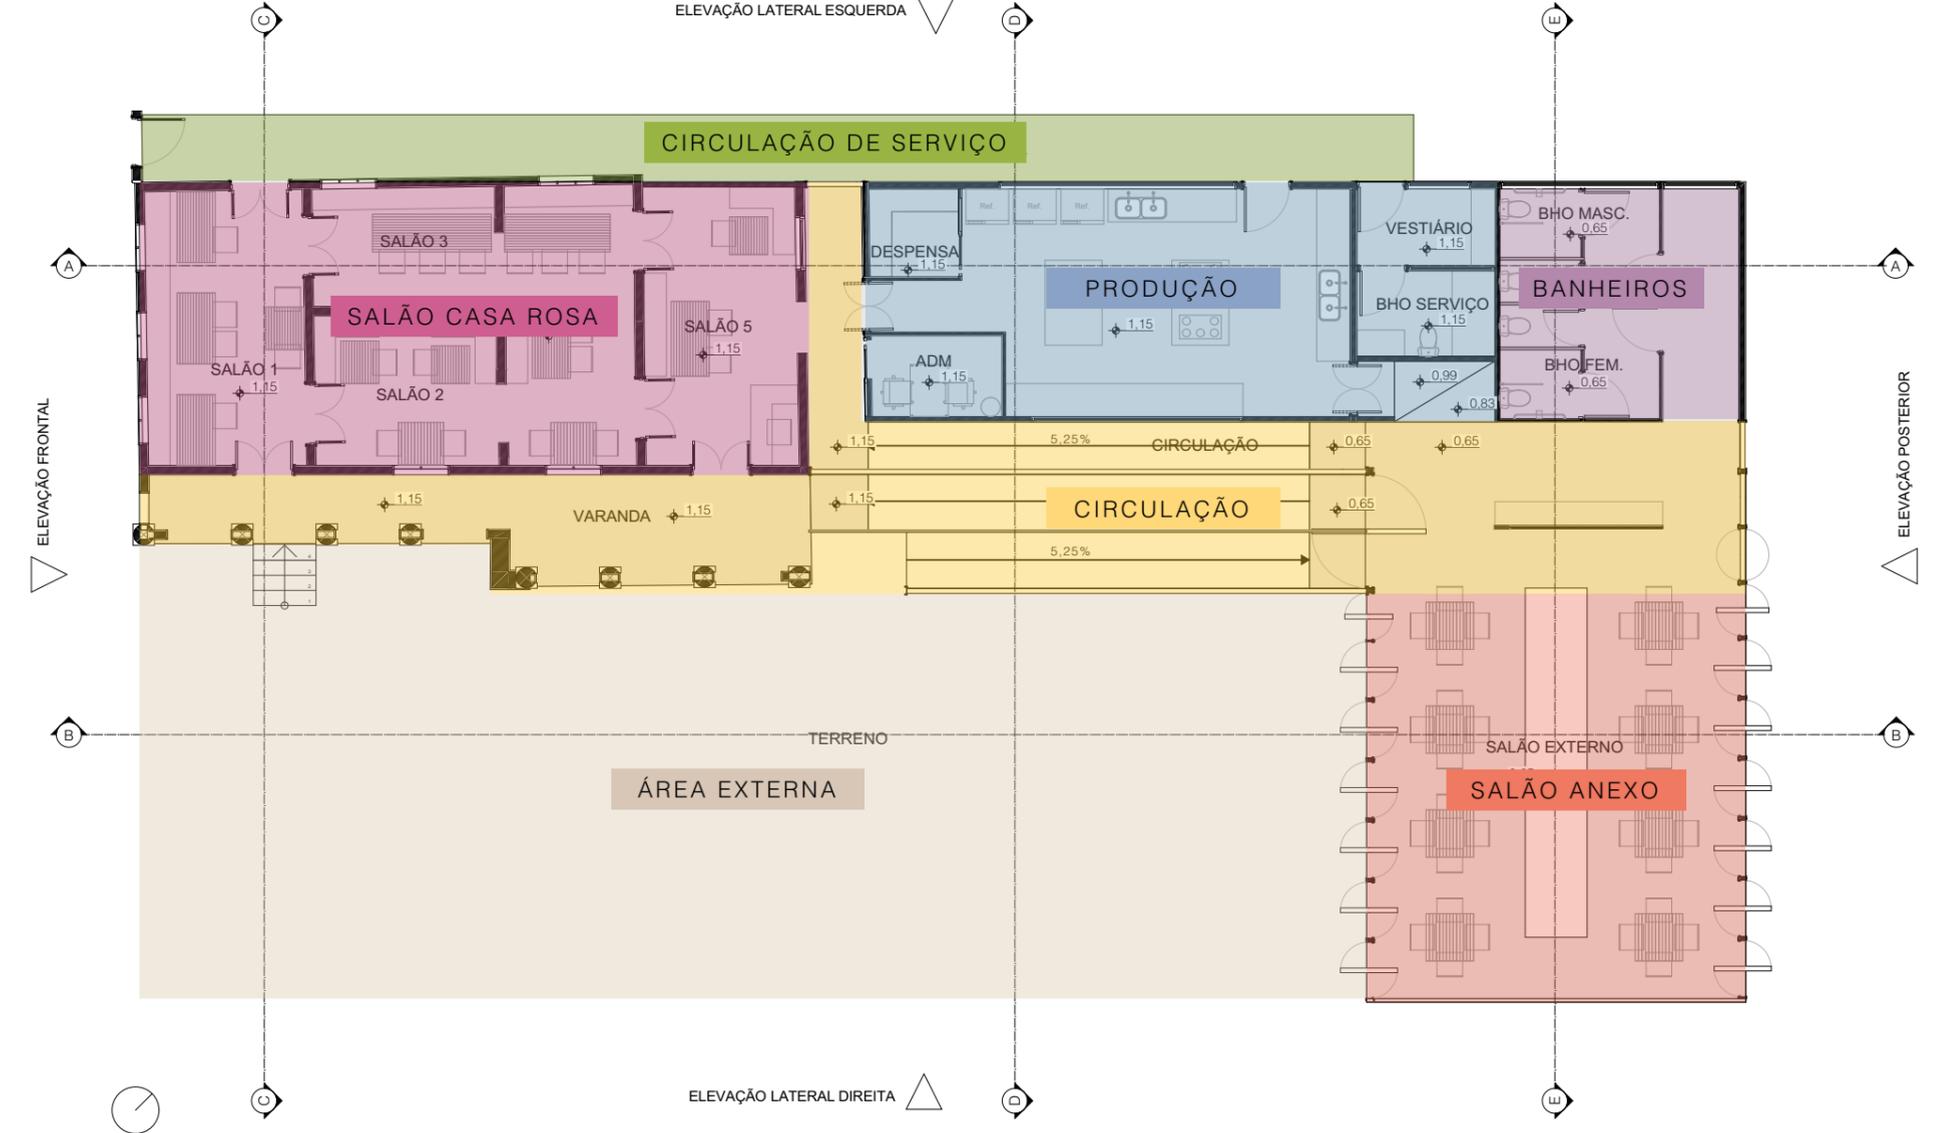
PLANTA DE ATIVIDADES

Figura 82: Planta de atividades  
 Fonte: Adaptado do levantamento realizado por  
 MOTA, D.P. - NMOTA Engenharia (2021)

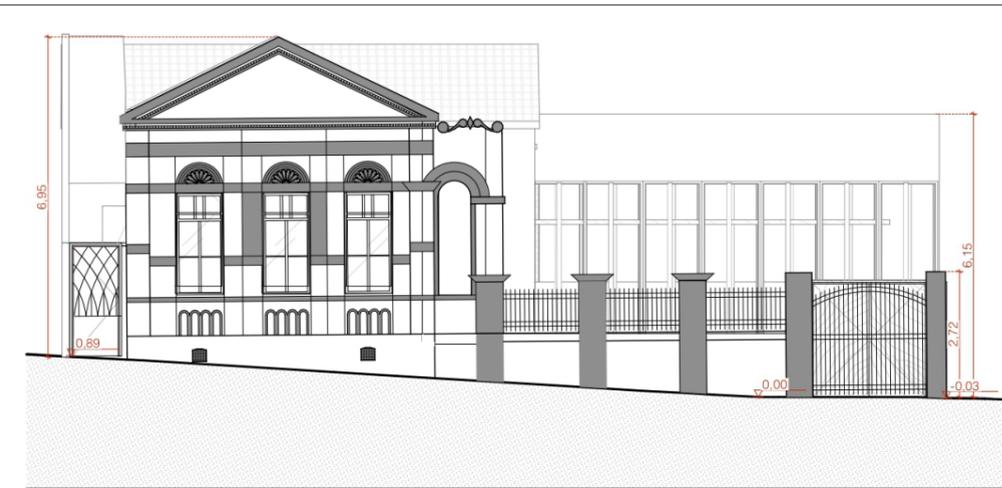
FACHADA FRONTAL

Figura 83: Fachada Frontal Proposta  
Fonte: Adaptado do levantamento realizado por MOTA, D.P. - NMOTA Engenharia (2021)

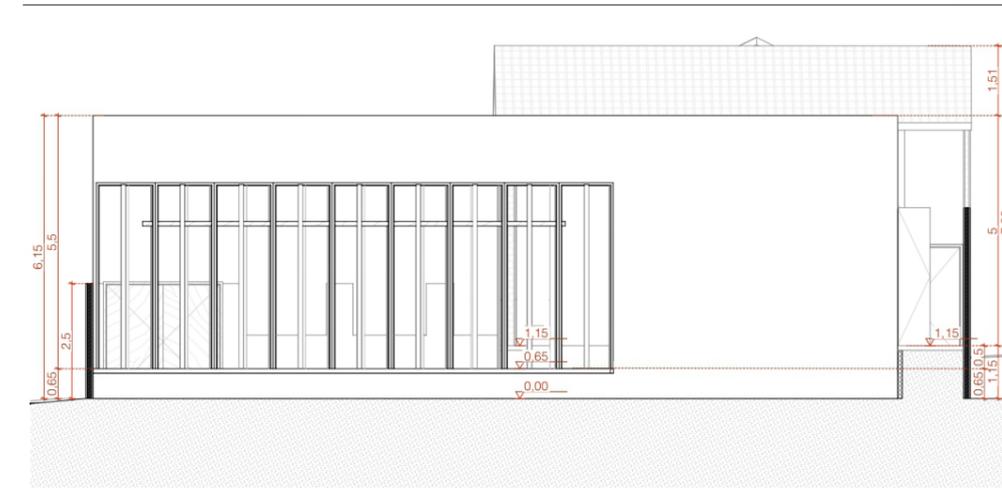
FACHADA POSTERIOR

Figura 85: Fachada Posterior Proposta  
Fonte: Adaptado do levantamento realizado por MOTA, D.P. - NMOTA Engenharia (2021)

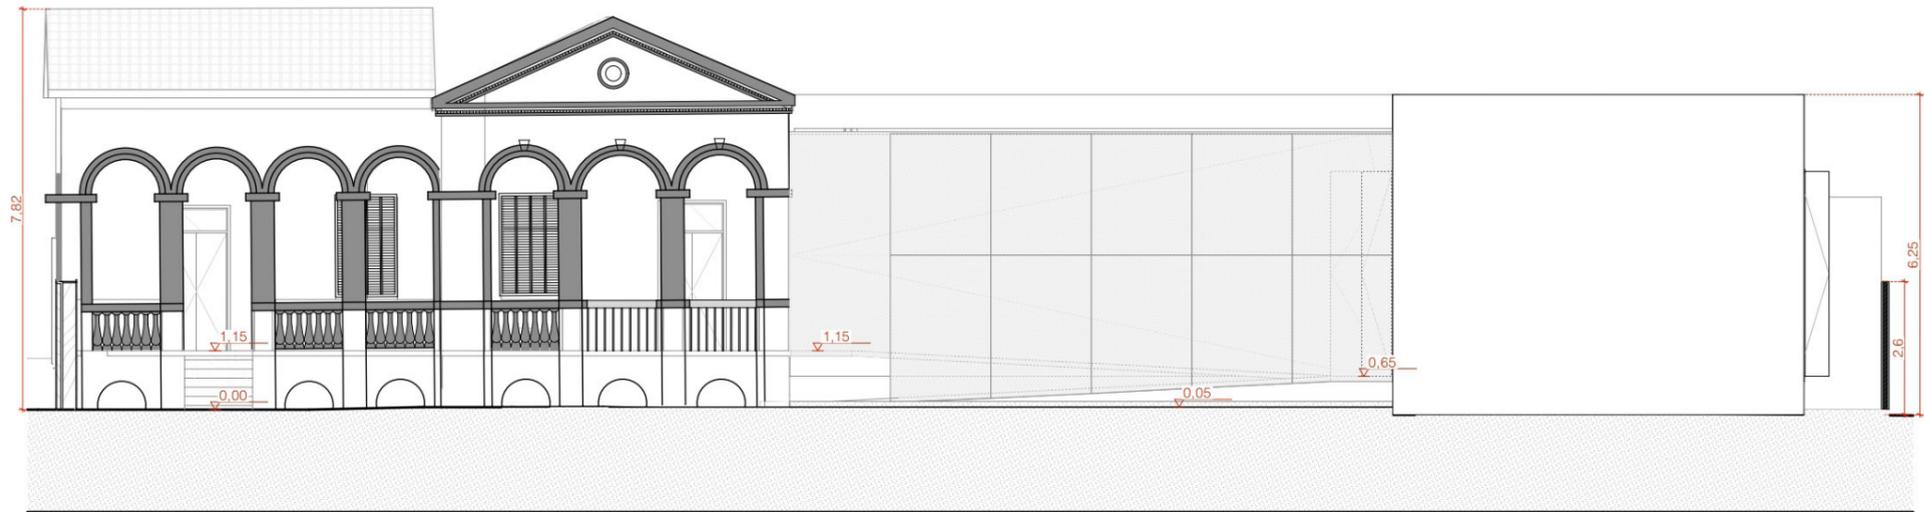
FACHADA LATERAL DIREITA

Figura 84: Fachada Lateral Direita Proposta  
Fonte: Adaptado do levantamento realizado por MOTA, D.P. - NMOTA Engenharia (2021)

Ainda no edifício histórico, um balcão marca o espaço técnico do restaurante, onde serão efetuados pagamentos e reservas. Em seguida, adentrando o anexo criado, existe uma circulação que distancia o edifício antigo do novo, criando uma relação de complementação entre ambos (Figura 84). O fechamento desse espaço se dá por meio de chapa metálica perfurada, material contemporâneo que conversa com o edifício, já a cobertura é proposta em

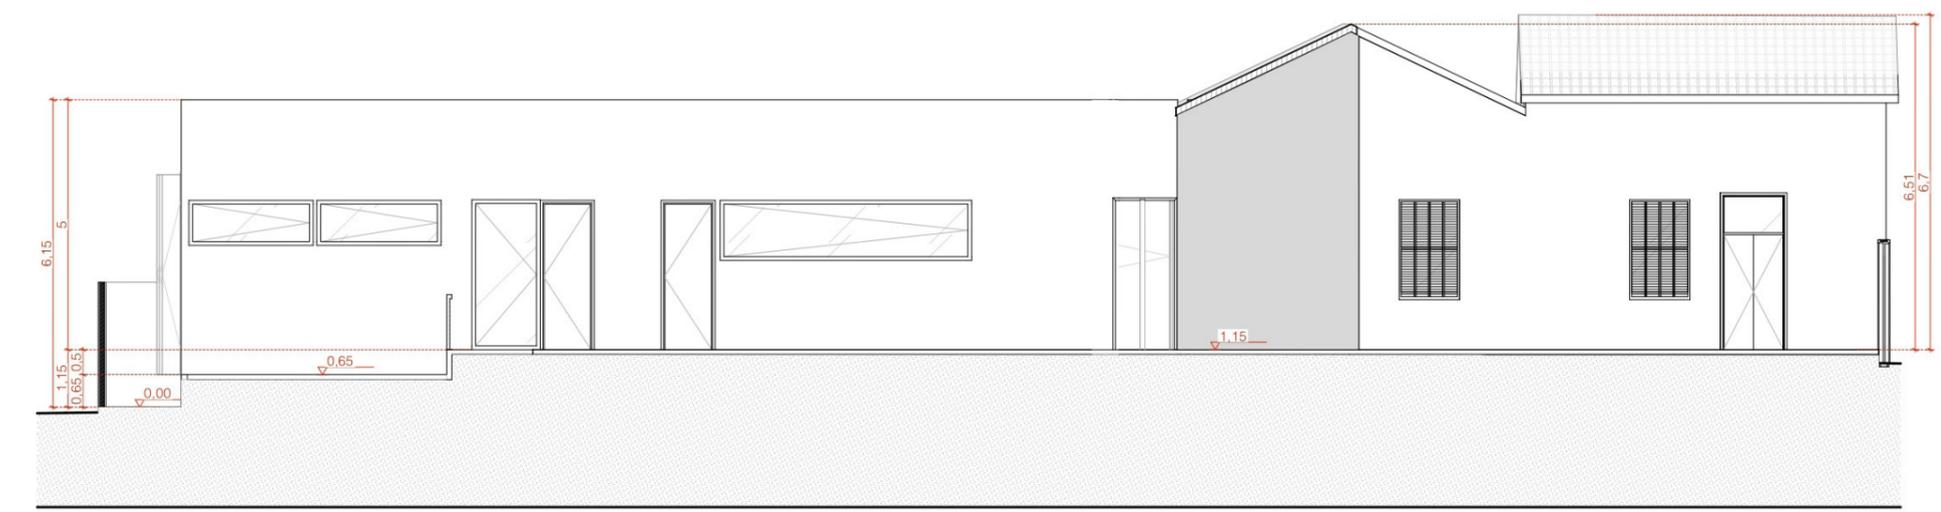
FACHADA LATERAL ESQUERDA

Figura 86: Fachada Lateral Esquerda Proposta  
Fonte: Adaptado do levantamento realizado por MOTA, D.P. - NMOTA Engenharia (2021)

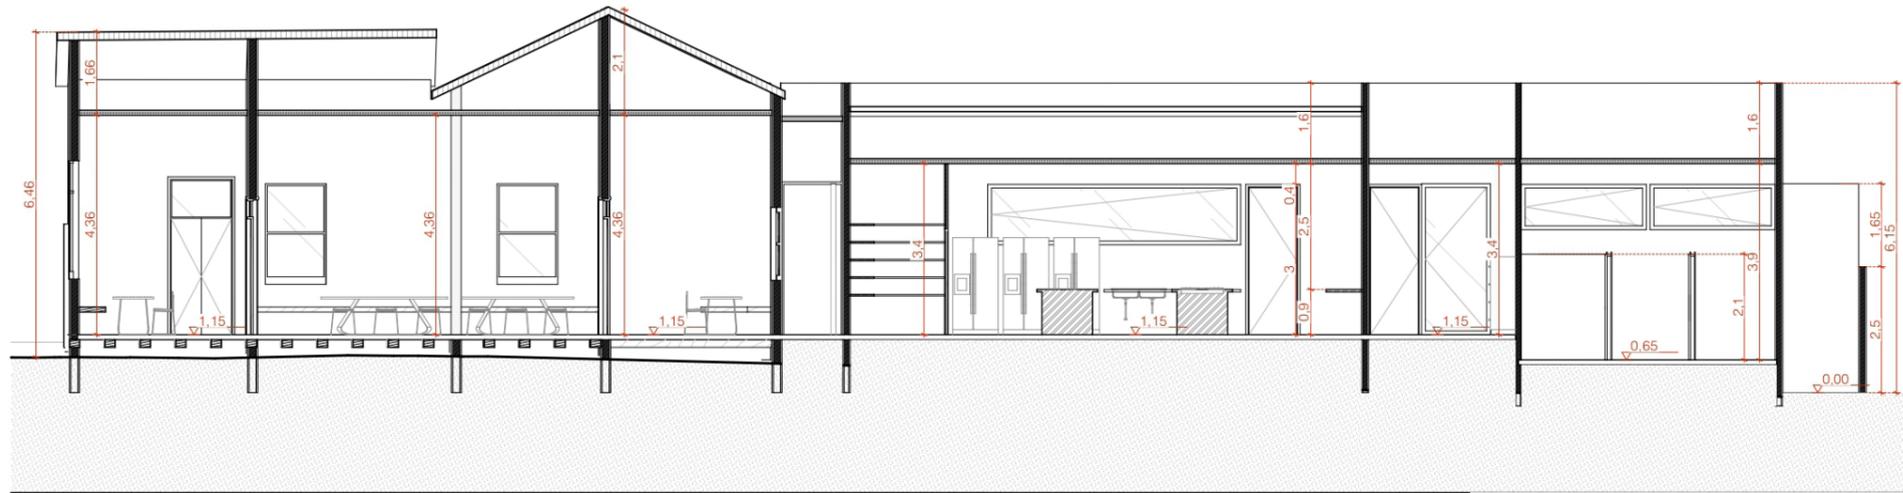
**CORTE A**

Figura 87: Corte A Proposta  
Fonte: Adaptado do levantamento realizado por MOTA, D.P. - NMOTA Engenharia (2021)

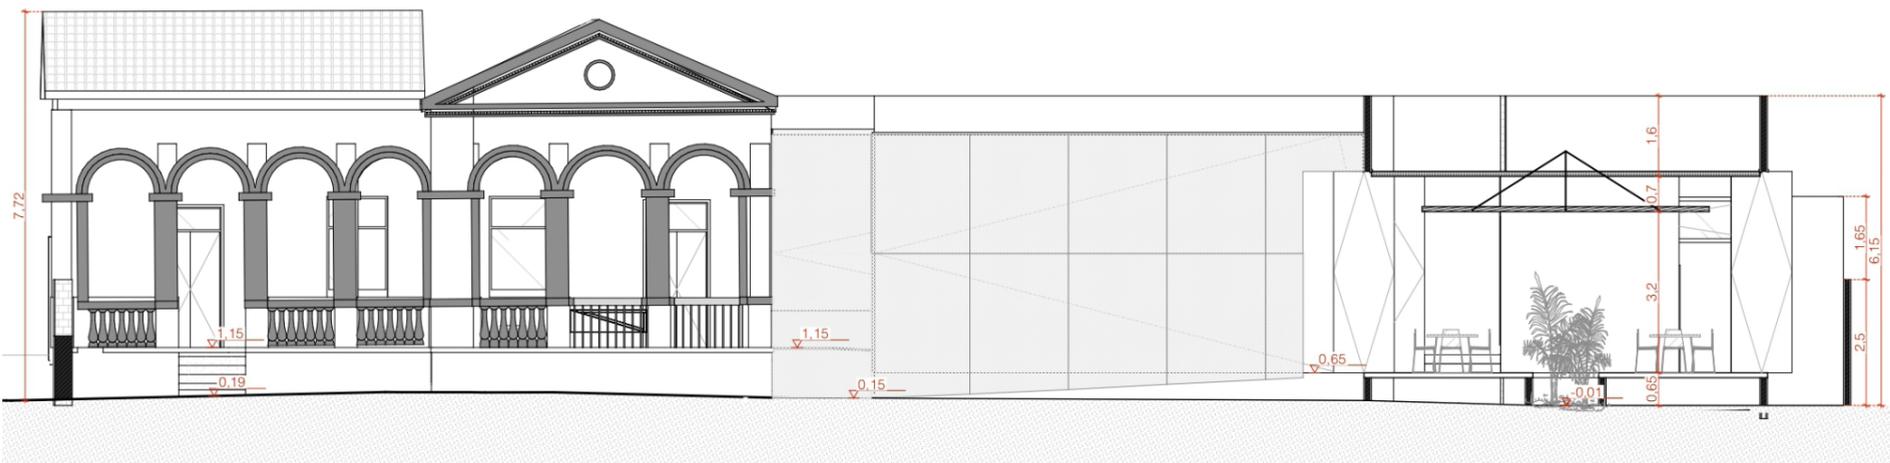
**CORTE B**

Figura 88: Corte B Proposta  
Fonte: Adaptado do levantamento realizado por MOTA, D.P. - NMOTA Engenharia (2021)

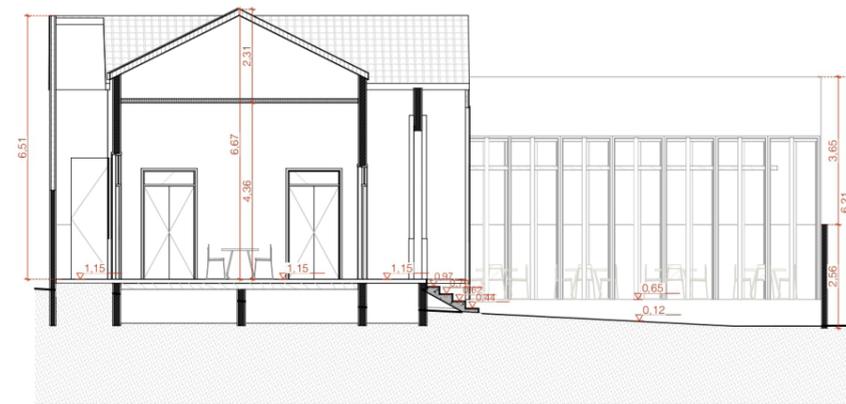
**CORTE C**

Figura 89: Corte C Proposta  
Fonte: Adaptado do levantamento realizado por MOTA, D.P. - NMOTA Engenharia (2021)

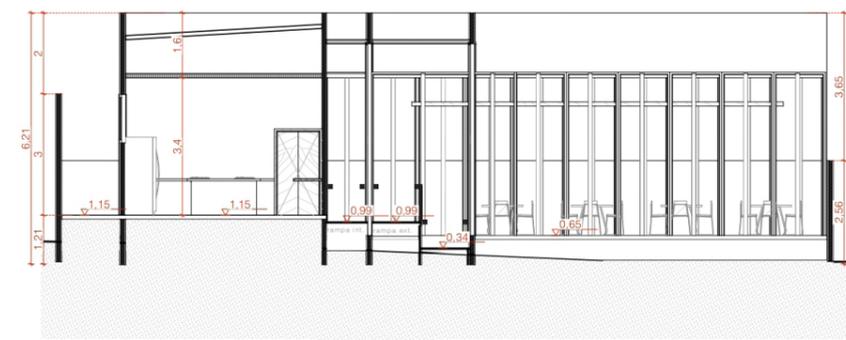
**CORTE D**

Figura 90: Corte D Proposta  
Fonte: Adaptado do levantamento realizado por MOTA, D.P. - NMOTA Engenharia (2021)

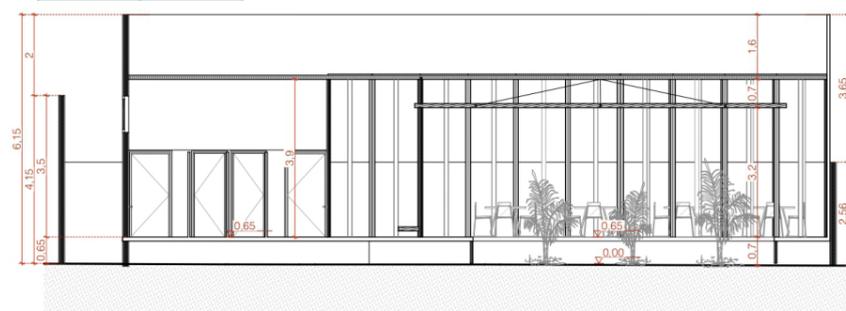
**CORTE E**

Figura 91: Corte E Proposta  
Fonte: Adaptado do levantamento realizado por MOTA, D.P. - NMOTA Engenharia (2021)

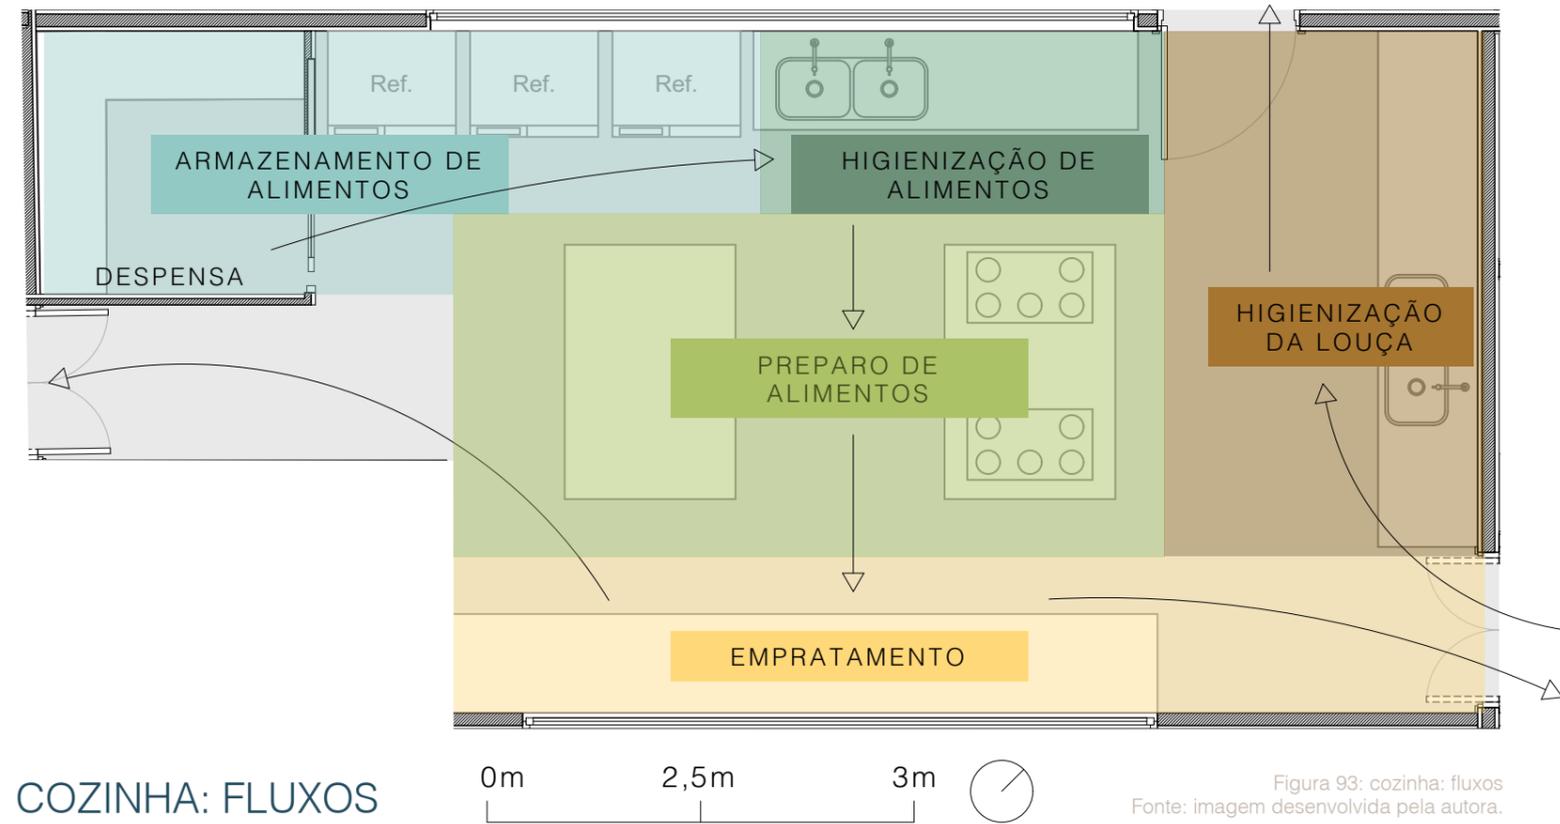
## COZINHA: FLUXOS

Já a cozinha se apresenta de forma centralizada no conjunto, tendo acesso pelo anexo e pelo corredor lateral. O ambiente é complementado por um banheiro completo e um vestiário, viabilizando o trabalho de forma adequada para os colaboradores. A saída e entrada de funcionários para distribuição dos pratos ocorre por meio das laterais, facilitando o acesso aos diferentes salões e possibilitando também o trabalho do restaurante com o funcionamento parcial

Além disso, o fluxo de material limpo e sujo na cozinha é pensado de forma estratégica, de modo que o ciclo limpo, que contempla as etapas de armazenamento dos alimentos, higienização, preparo e empratamento, ocorre de forma que todas as etapas coexistam de forma complementar dentro do ambiente e seguindo diretamente para a distribuição dos pratos, evitando a ocorrência de

Figura 93: cozinha: fluxos  
Fonte: imagem desenvolvida pela autora.

Já o ciclo sujo, que passa pela recepção dos pratos que voltam do salão, higienização e descarte do lixo, ocorre de forma breve e isolada no ambiente, tendo acesso direto ao corredor externo para descarte do lixo de forma adequada.

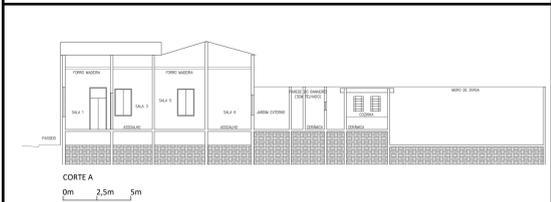
**CORTES**

Fonte: Adaptado do levantamento realizado por MOTA, D.P. - NMOTA Engenharia (2021).

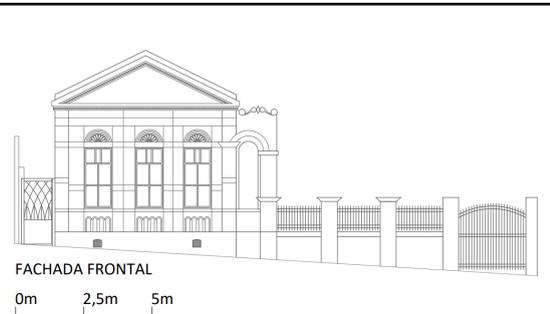
**FACHADA**

Fonte: Adaptado do levantamento realizado por MOTA, D.P. - NMOTA Engenharia (2021).
