# Reabilitação do patrimônio **Casa Rosa** em Jundiaí, SP

UNIVERSIDADE ESTADUAL PAULISTA JÚLIO  
DE MESQUITA FILHO - FACULDADE DE  
ARQUITETURA, ARTES E COMUNICAÇÃO.

TRABALHO FINAL DE GRADUAÇÃO

AUTORA: Júlia Terezim Almeida  
ORIENTADORA: Profa. Dra. Rosio F. B. Salcedo

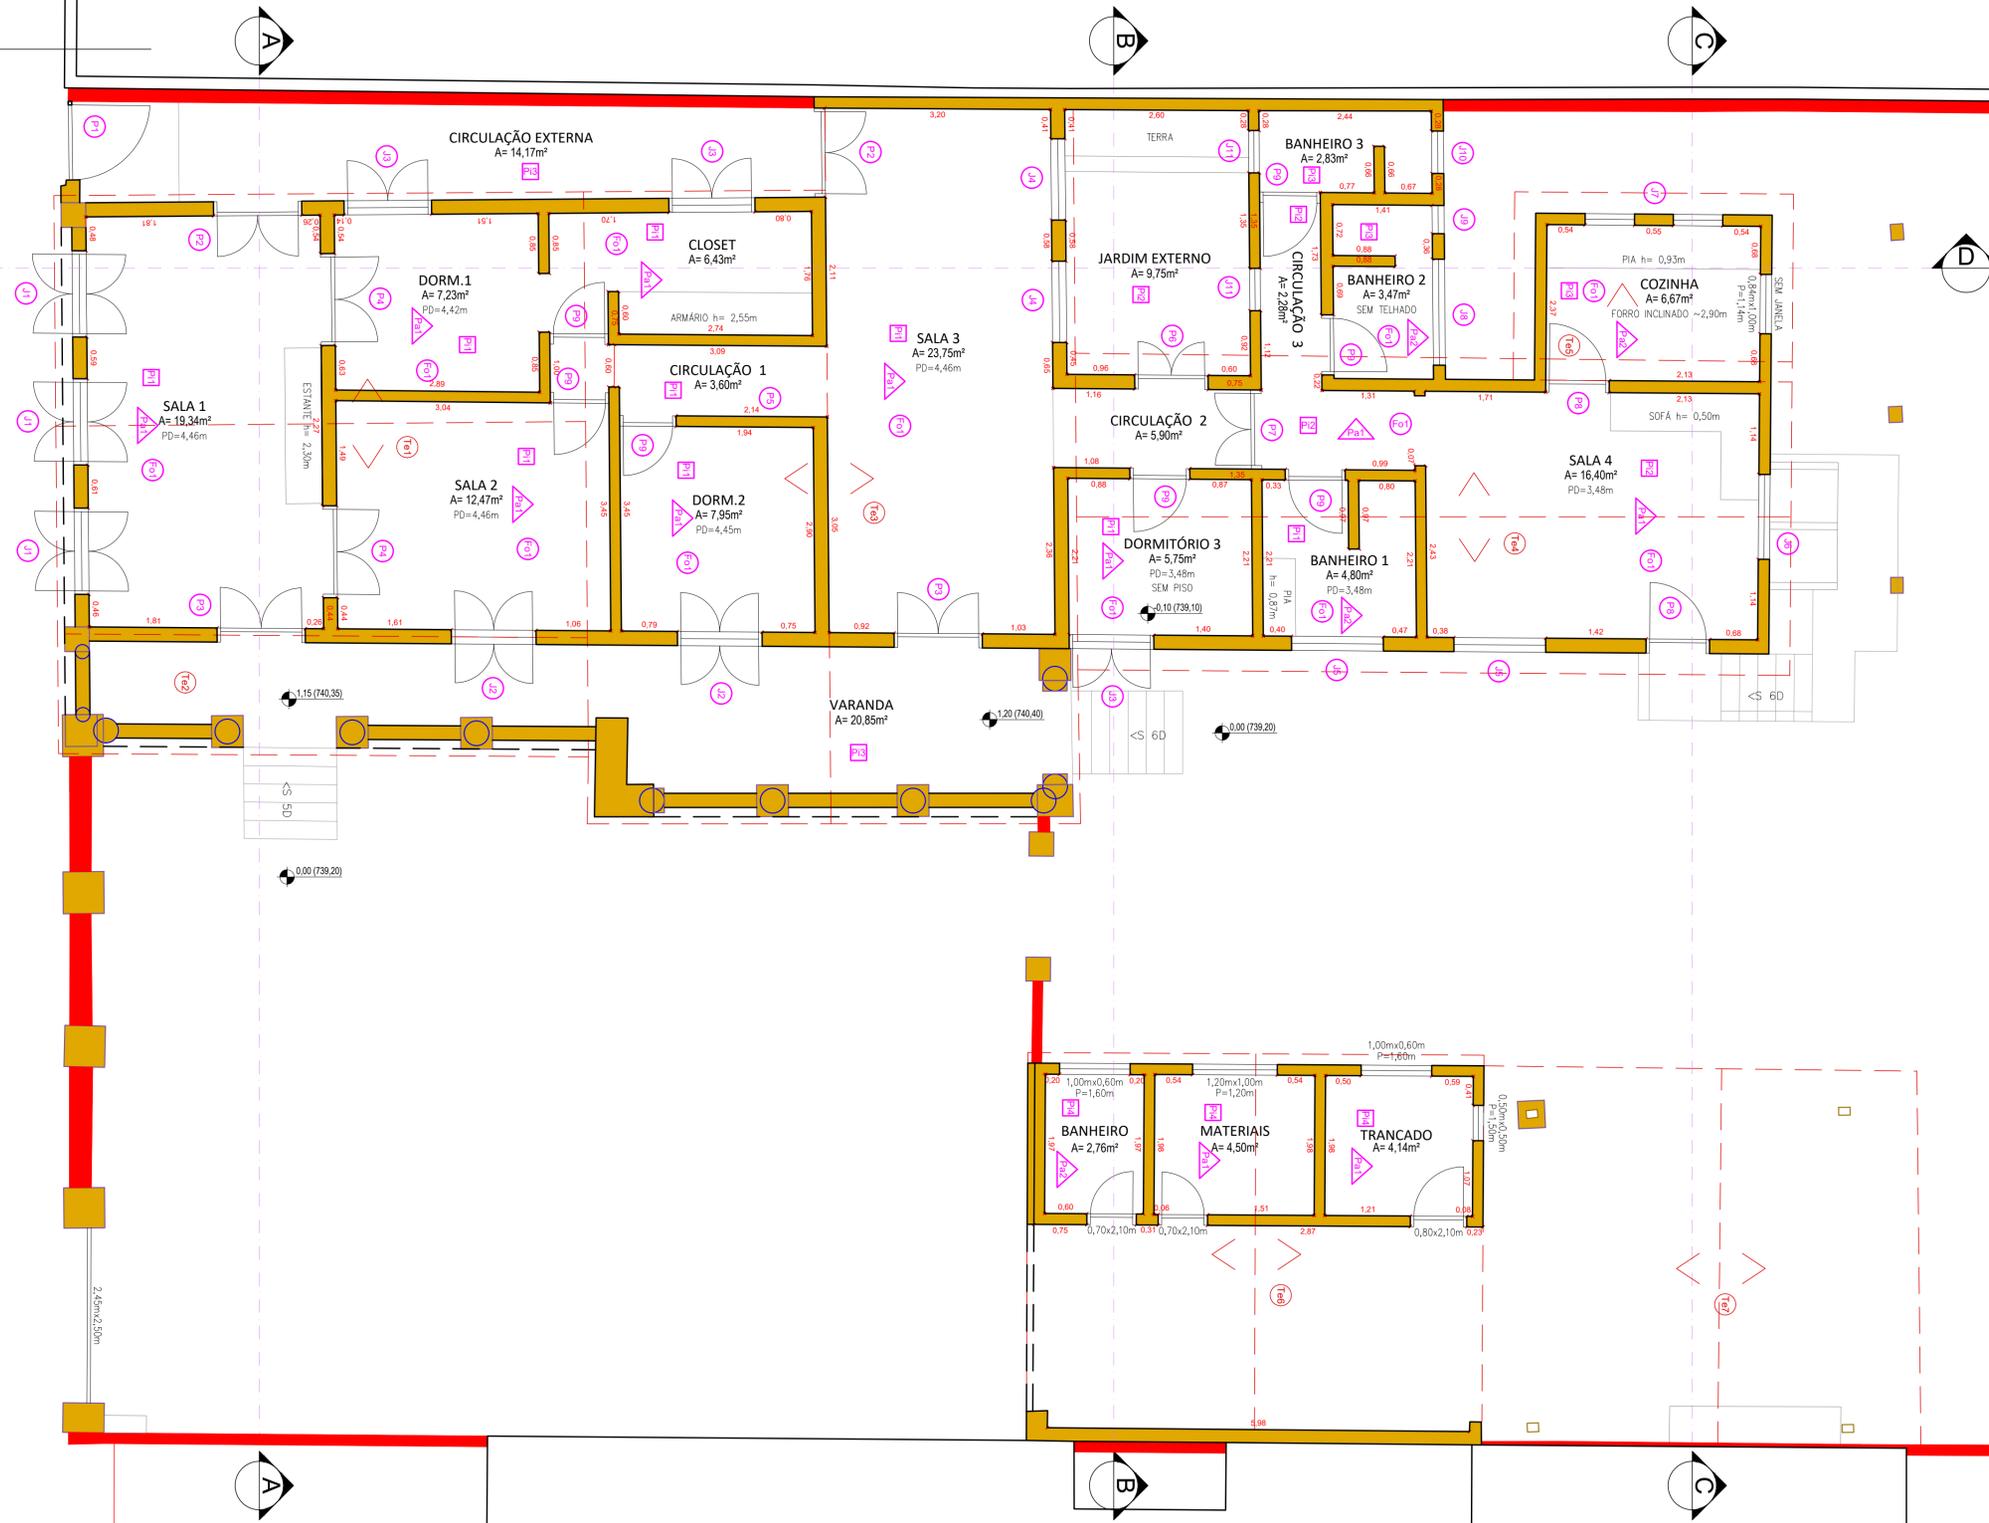
LEVANTAMENTO TOPOGRÁFICO - " AS BUILT " FOLHA 02/06

ASSUNTO: PLANTA BAIXA  
 PROPRIETÁRIO (s): AUGUSTO CHECCHINATO  
 LOCAL: RUA BARÃO DE JUNDIAÍ, Nº 260 - BAIRRO: CENTRO  
 MUNICÍPIO: JUNDIAÍ/SP - CEP: 13201-010  
 MATRÍCULA 59.290 DO 1º O.R.I.J.  
 JUNDIAÍ, 15/06/2021 REV.01 Esc.: 1:50
