INFLUENCIA DO HIDROGÊNIO NAS  
PROP. MEC. DE UM AÇO MICROL.  
DE ALTA RESIT. TIPO API 5L X70

**"INFLUÊNCIA DO HIDROGÊNIO NAS PROPRIEDADES MECÂNICAS DE UM AÇO  
MICROLIGADO DE ALTA RESISTÊNCIA TIPO API 5L X70"**

**ESTA DISSERTAÇÃO FOI JULGADA ADEQUADA PARA A OBTENÇÃO DO TÍTULO DE  
"MESTRE EM ENGENHARIA MECÂNICA"**

**ESPECIALIDADE: ENGENHARIA MECÂNICA  
ÁREA DE CONCENTRAÇÃO: PROJETOS E MATERIAIS**

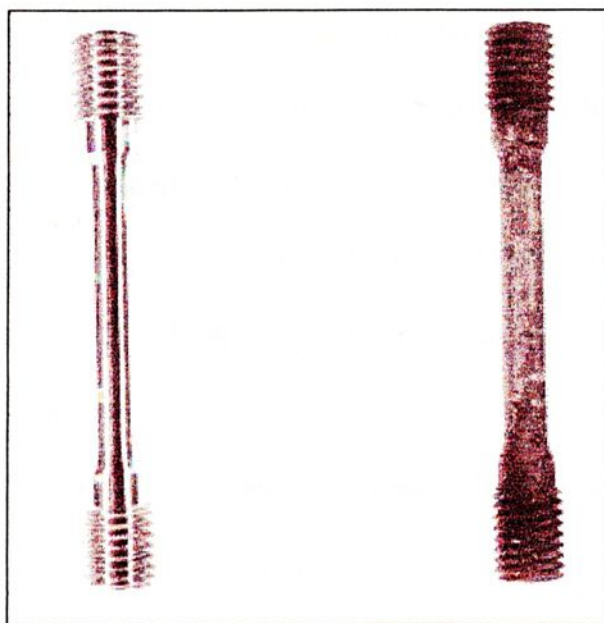
A figura 7 mostra os corpos-de-prova, sendo o da esquerda, o corpo-de-prova como preparado e o da direita, após a imersão de 96 horas no banho ácido.

**Figura 7.** Corpos-de-prova de tração cilíndrico - esquerda: como preparado - direita: após 96 horas de imersão no banho com  $H_2S$  - escala 1:1

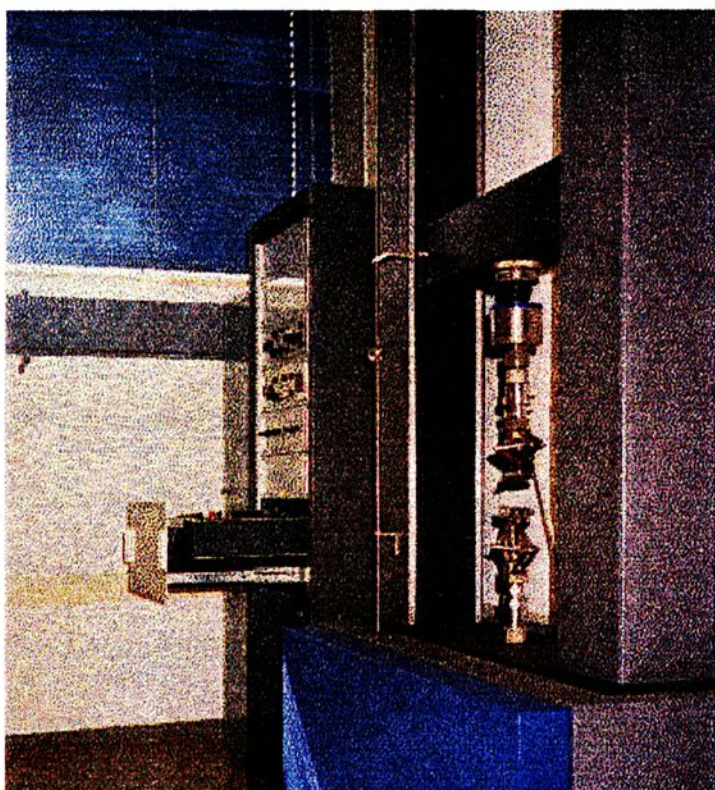
A figura 9 mostra o equipamento de ensaio de tração, utilizado nos experimentos.

**Figura 9.** Máquina de tração - EMIC - utilizada nos ensaios de tração lenta.

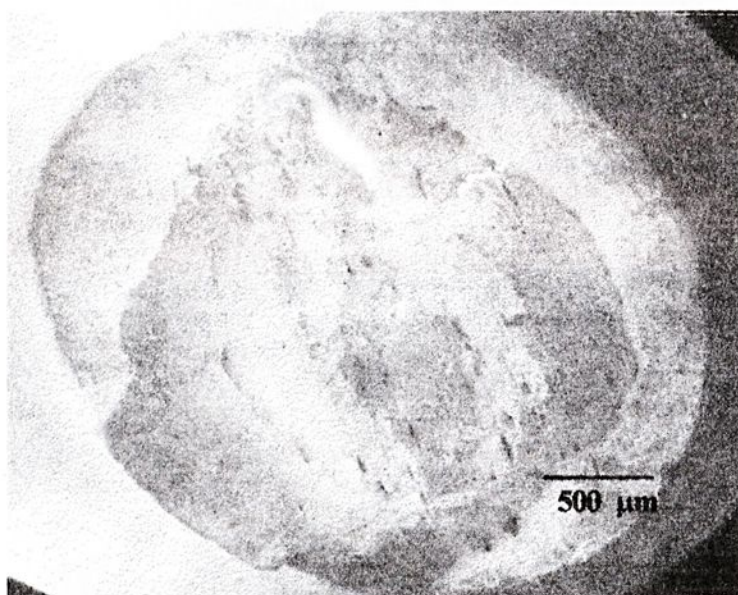
**Figura 15.** Amostra padrão - não submetida ao banho ácido - metal de base com maior concentração de inclusões - 225° da solda - aspecto geral da fratura

No metal de base, fica evidente a presença de importantes concentradores de tensão, neste caso as inclusões alongadas de sulfeto, servindo como nucleadoras de vazios, evidentes, nas fotos, mesmo com baixo aumento. Estas inclusões favorecem o acúmulo de hidrogênio.

Nesta amostra, relativa ao metal de base, tomada na região de menor concentração de inclusões, fica evidente que as trincas visíveis com baixo aumento (figura 17), estão presentes em menor proporção que aquelas da figura 15.

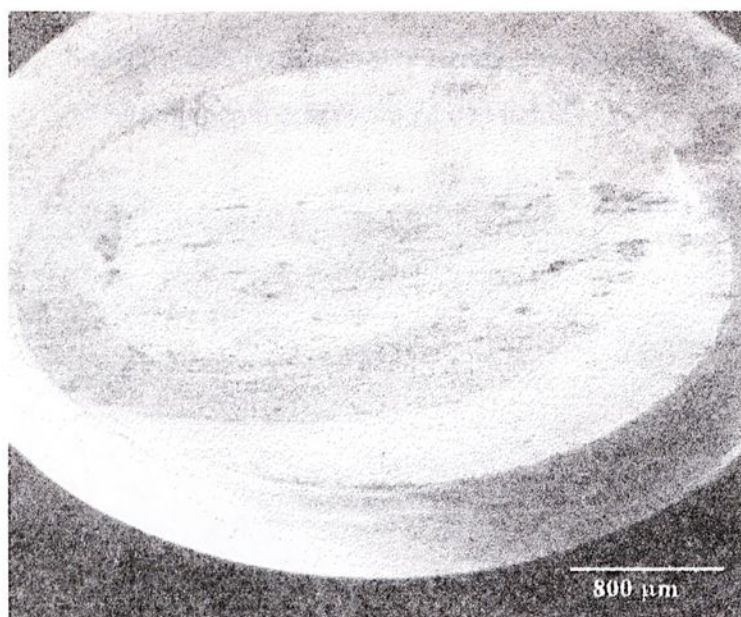
**Figura 17.** Amostra padrão - não submetida ao banho ácido - metal de base com menor concentração de inclusões - 45° da solda - aspecto geral da fractura.

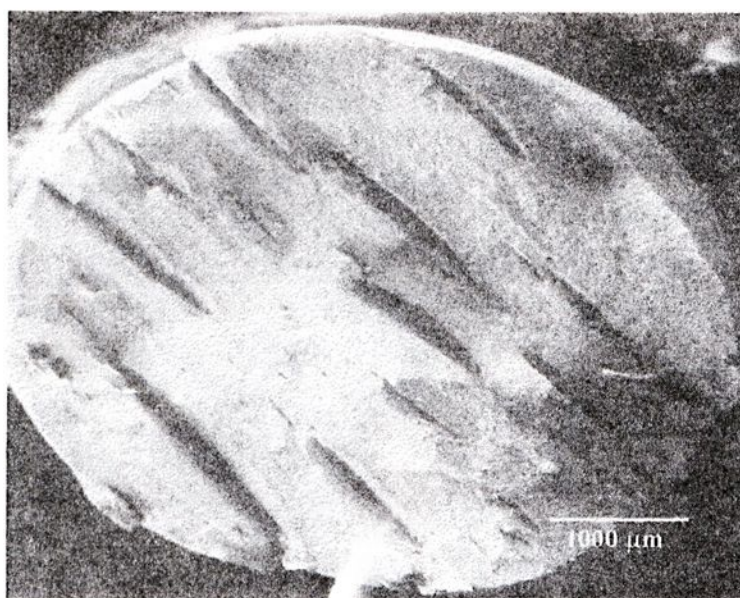
**Figura 21.** Amostra retirada a 45° da solda, testada 144h após a imersão no banho ácido, aspecto geral da fratura.

Figura 21 - Amostra retirada a 45° da solda, testada 144h após a imersão no banho ácido, aspecto geral da fratura.

Através da análise das figuras 21 e 22, pode-se concluir que o modo geral de fratura com baixo aumento, nos corpos-de-prova representativos do metal de base, permaneceu praticamente inalterado, quando comparados às fractografias dos testes realizados imediatamente após imersão.
