Dependência da delaminação com a fração volumétrica de fibra em materiais compósitos laminados: análise por emissão acústica

Trabalho de Graduação apresentado ao Conselho de Curso de Graduação em Engenharia Mecânica da Faculdade de Engenharia do Campus de Guaratinguetá, Universidade Estadual Paulista, como parte dos requisitos para obtenção do diploma de Graduação em Engenharia Mecânica.

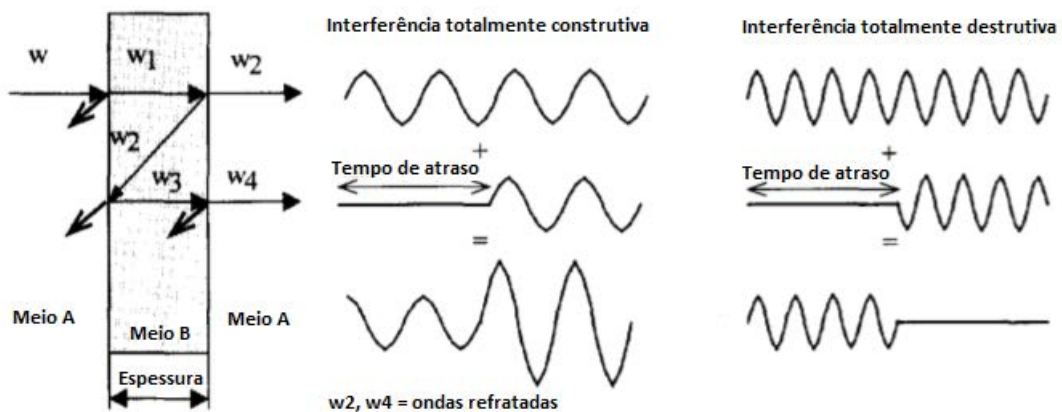
Figura 4 – Esquema de reflexão e refração de ondas mecânicas.

uma reflexão e uma refração ao colidir com as interfaces entre os meios A e B tanto na entrada quanto na saída da placa conforme o ilustrado na Figura 4. Como resultado do espalhamento da onda na saída da placa (quando  $w_1$  incide na interface de saída) parte do sinal permanece retido no interior da placa ( $w_2$ ), percorrendo um caminho (percurso acústico) maior até sua saída, como é demonstrado pela Figura 4.

Como consequência deste processo, as ondas refratadas acabam se sobrepondo e por conta da diferença de tamanho do percurso percorrido pelas ondas refratadas, há um tempo de atraso em relação as mesmas. Conforme o descrito por Halliday (2000), caso este tempo corresponda a um número inteiro de comprimentos de onda, a interferência entre as ondas será totalmente construtiva e o sinal amplificado, caso contrário, o sinal terá menor intensidade, podendo até mesmo ser nulo.

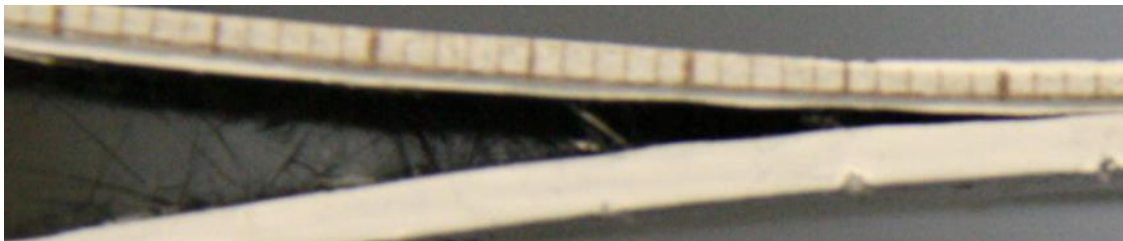
Figura 6 – Ocorrência de *fiber bridging* durante o ensaio de tenacidade à fratura numa amostra do tipo DCB.

Segundo Yao (2014), o processo de *fiber bridging* observado durante o ensaio de tenacidade à fratura no modo I consiste na ocorrência de fibras entre as duas superfícies de fratura ao longo de parte do comprimento da trinca conforme o ilustrado na Figura 6. Estas fibras “transitórias” são tracionadas de modo a reduzir a tensão na ponta da trinca, fazendo com que seja necessária uma carga maior, ou seja, mais energia para que a trinca se propague, explicando a elevação da tenacidade à fratura com o crescimento da trinca.

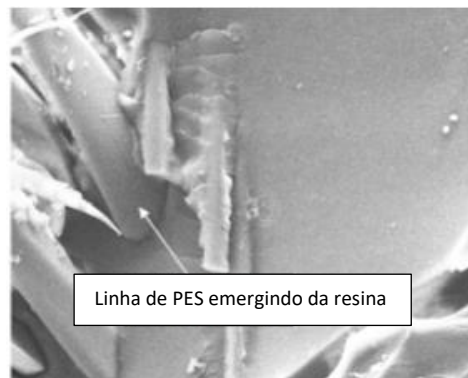
Figura 8 - Linha de PES emergindo da resina sem que a mesma esteja acumulada em sua superfície.

O material utilizado na pesquisa em questão é um reforço NCF (*non-crimp fabric*), ou seja, um tecido 2D em que suas fibras são unidas por meio de uma costura em linha de poliéster (PES). Segundo Shiino (2017), esta linha, diferentemente das fibras de carbono que compõem o tecido, não possuem um tratamento químico para promover uma interação química mais forte com a resina, conforme o demonstrado pela Figura 8, o que pode contribuir para uma redução da resistência a delaminação.

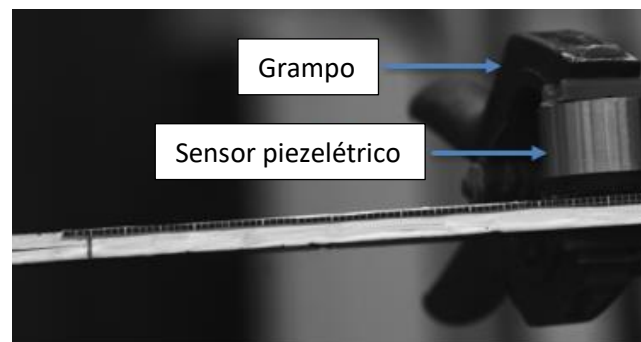
Figura 14 – Sensor piezoelétrico fixado na extremidade da amostra.

As medições de EA foram conduzidas utilizando o equipamento AMSY-6 Vallen, um sistema de EA de oito canais com quatro canais de entrada. Um sensor piezoelétrico banda-larga (AE1045S) com pré-amplificador externo de 34 dB e um filtro de passagem de banda de 20-1200 kHz foi fixado nas amostras conforme o ilustrado na Figura 14. Um fluido foi aplicado na interface entre o sensor e a amostra de forma a melhorar a transmissão do som do compósito para o sensor.

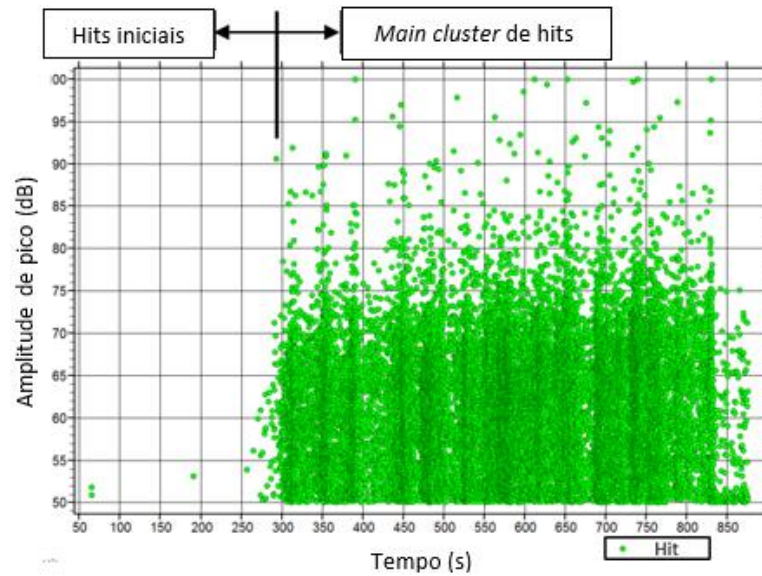
Figura 15 – Padrão de emissão de hits durante o ensaio quase-estático.

No atual trabalho, a taxa de sinais acústicos emitidos foi armazenada e utilizada para obter o valor de  $G_{IC}$ . O desenvolvimento de dano é uma consequência de alguns mecanismos de dano que são fontes de emissão de sinais acústicos, em que sua taxa de emissão e intensidade serão associadas com o início do crescimento da trinca. Portanto, quando o número cumulativo de sinais acústicos começa a crescer sob taxas mais elevadas o valor de  $G$  é tomado como sendo o valor crítico ( $G_{IC}$ ). Esta variação na taxa de emissão de hits (“hit” representa um sinal acústico isolado captado pelo sensor piezolétrico) corresponde ao início do *main cluster* de hits (que consiste no aglomerado de hits correspondentes a propagação da trinca) como apresentado pela Figura 15.

Os hits iniciais com amplitude de pico inferiores a 55dB foram observadas em quase todas as amostras testadas. A ocorrência desses hits iniciais sob valores muito pequenos de carregamento precisa ser melhor estudado. Entretanto, análises destes sinais indicam que sua origem é muito provavelmente algum tipo de ruído. Portanto, apenas hits iniciais de amplitude superior a 55 dB foram relacionados ao desenvolvimento de dano.

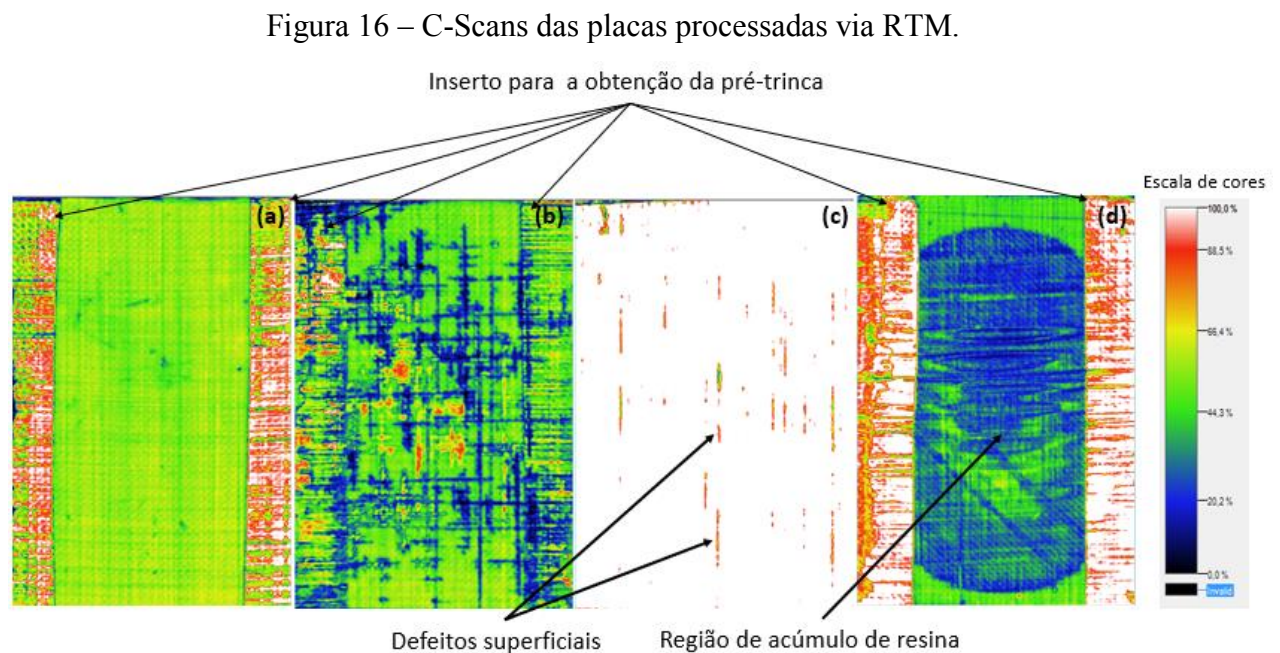
As Figuras 16a, 16b e 16d representam os C-Scans referentes as placas 1, 2 e 3, respectivamente. Já a Figura 16c é referente ao C-Scan da superfície da placa 2. Os C-Scans referentes a superfície da placa geralmente não são utilizadas em análises, pois uma vez que não haja defeitos superficiais, as reflexões do sinal sonoro são sempre muito altas, gerando uma imagem totalmente unicolor de modo que seja impossível se retirar qualquer conclusão. Entretanto, a placa 2 apresentou defeitos superficiais, o que tornou necessário a análise do C-Scan de sua superfície para uma melhor compreensão dos resultados.

Um dos principais fatores a serem avaliados em uma representação C-Scan é referente a homogeneidade das cores presentes na placa, uma vez que uma mesma tonalidade representa uma pequena variação da atenuação geral da placa.

Com a avaliação da Figura 16a, conclui-se que a placa 1 apresenta uma homogeneidade com relação aos níveis de atenuação ao longo da placa, o que pode indicar que houve uma boa impregnação de resina nas fibras de reforço. Também é possível verificar a presença de pequenos pontos onde há variação na porcentagem de sinal sonoro refletido, podendo indicar uma região com possíveis defeitos de processamento.

Diferentemente do que foi obtido durante o ensaio de ultrassom da placa 1, a placa 2 apresenta uma provável falta de impregnação de resina na fibra de reforço, a partir das análises da Figura 16b. Entretanto, esta heterogeneidade no padrão de atenuação do feixe sônico ao longo da placa foi acentuada por uma boa quantidade de defeitos superficiais, como é possível observar na Figura 16c. Os defeitos superficiais são causados, neste caso, pela falta de resina na superfície da placa, que culmina em um maior espalhamento do sinal sonoro ao incidir com a superfície do compósito. Com isso, a porcentagem do sinal refratado é reduzida nas regiões adjacentes ao defeito superficial, contribuindo para a acentuação da atenuação presente na placa. Finalmente, a partir da Figura 16d é possível verificar um acúmulo de resina no centro da placa, que perde intensidade na medida em que as distâncias do centro até a borda diminuem.

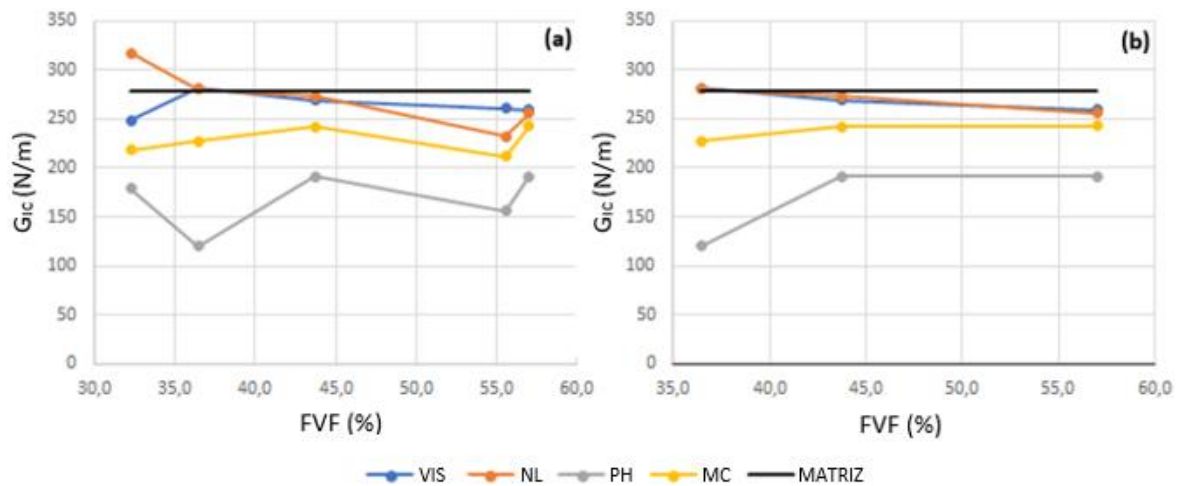
Figura 18 – Taxa de energia crítica liberada (N/m) x FVF (%) (a) QST-1, QST-2, QST-3, QST-4, QST-5 e (b) QST-1, QST-3, QST-4.

Um aumento do  $G_{IC}$  foi observado para os resultados obtidos por NL e VIS com a redução da FVF como o representado pela Figura 18b. Enquanto a Figura 18a apresentou uma elevada variação dos resultados, uma vez que as amostras QST-2 e QST-5 foram consideradas na análise. Considerando os dados de VIS (Figura 18b), a variação de  $G_{IC,VIS}$  foi de cerca de 11% quando a variação da FVF foi reduzida de 57,0% para 36,5%. Enquanto os dados referentes ao método NL (Figura 18b) apresentaram uma variação de  $G_{IC,NL}$  de cerca de 9% para a mesma alteração na FVF.

A delaminação se inicia em um plano de simetria do material onde a trinca se propaga em meio a uma região rica em matriz. No caso de valores menores de FVF, este plano de propagação é rico em resina, reduzindo a influência do reforço sobre o desenvolvimento do dano. Portanto, é esperado para amostras com valores menores de FVF, um valor de  $G_{IC}$  mais próximo a tenacidade à fratura da matriz. De acordo com a CYTEC, a matriz possui um  $G_{IC}$  de 279 N/m, que corresponde aos valores mostrados na Figura 18b. Isso ilustra uma convergência dos valores de  $G_{IC}$  para o valor de  $G_{IC}$  da matriz com a redução da FVF (considerando apenas os resultados obtidos pelos métodos NL e VIS).

Outro aspecto importante de ser observado nas Figuras 18a e 18b é o fato de os resultados de  $G_{IC,PH}$  e  $G_{IC,MC}$  terem apresentado valores inferiores de energia quando comparados aos resultados obtidos pelos métodos NL e VIS para todas as FVF analisadas. Isso é explicado pelos mecanismos de dano desenvolvidos anteriormente a detecção do primeiro incremento da delaminação pelos métodos padronizados (NL e VIS). Ainda, uma vez que as técnicas de EA são baseadas em eventos de dano, seus resultados mostraram ser independentes de uma frente de trinca não linear (Figura 18a).

Considerando a Figura 18b, enquanto os valores de NL e VIS aumentam, os valores referentes ao PH e MC reduzem com a redução da FVF. O que indica mais dano no domínio da matriz para menores FVF. Conseqüentemente, as amostras QST-1, QST-2 e QST-3 exibiram eventos de dano sob baixos níveis de energia com a redução da FVF.

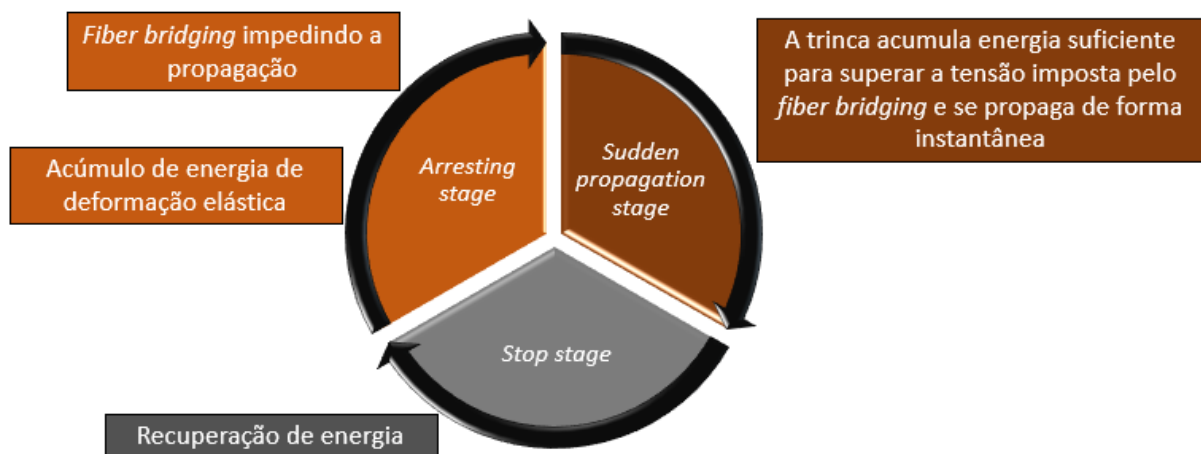
Figura 20 – Estágios de propagação de trincas em materiais compósitos estruturais laminados.

A propagação de trinca em materiais compósitos laminados é desenvolvida em três estágios: *arresting*, *sudden extension* e *stop stage* (conforme o esquema da Figura 20). O primeiro estágio corresponde ao processo de acumulação de energia de deformação, em que a trinca se propaga sob pequenas taxas por conta da ação do *fiber bridging* que age de forma a impedir a propagação; no segundo estágio a energia de deformação atinge um valor alto o suficiente para liberar as fibras tracionadas entre os “braços” da amostra da interface, resultando em uma propagação repentina da trinca. O terceiro estágio ocorre como consequência dos estágios anteriores, uma vez que a energia de deformação sofre uma redução proporcional ao crescimento da trinca, fato que reduz a taxa de propagação da trinca, podendo ser praticamente nula dependendo da magnitude da redução de energia.

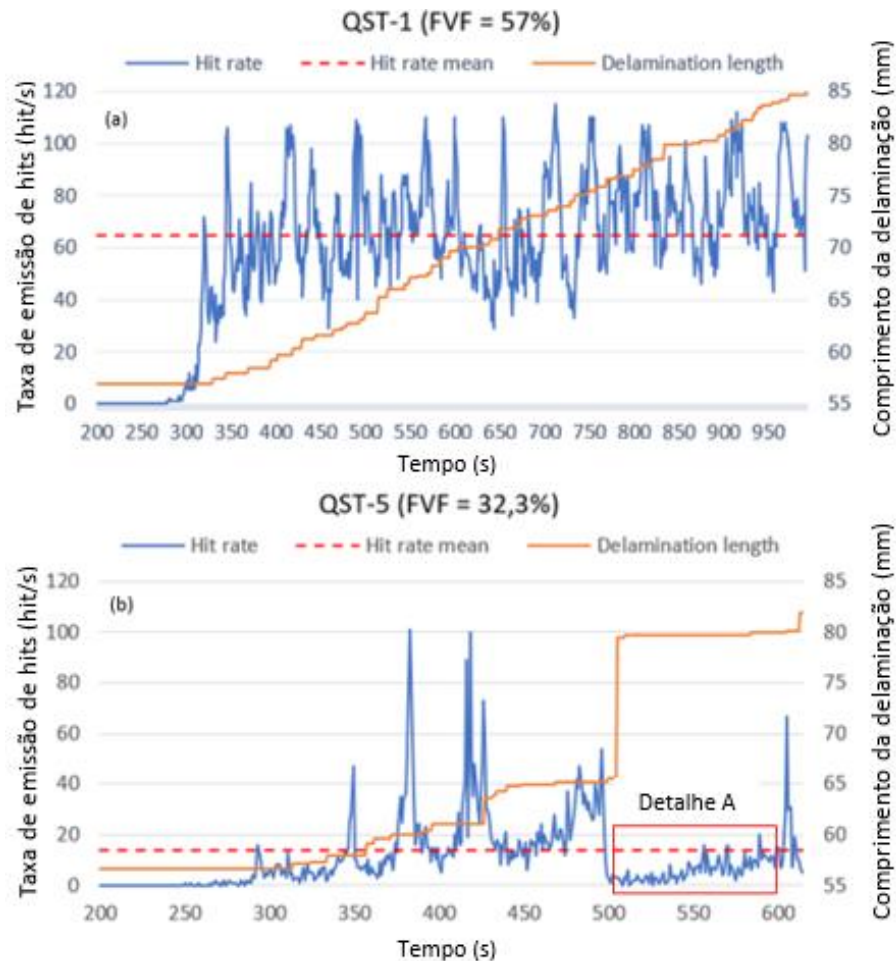
Figura 22 – Gráfico da taxa de hits (hit/s) x tempo (s) com a taxa média de hits emitidos e a FVF para as amostras QST-2 (a) e QST-5 (b) durante o ensaio de tenacidade à fratura (modo I).

A Figura 22 ilustra a relação entre a taxa de eventos de EA com a taxa de crescimento da delaminação. A Figura 22a corresponde a amostra QST-1 que possui o maior valor de FVF (57,0%), levando a propagação mais estável da trinca com uma taxa de delaminação praticamente constante e uma taxa de emissão de hits que variou de 30 hit/s até cerca de 120 hit/s com um valor médio de 65 hit/s. Já a Figura 22b corresponde a amostra QST-5 que possui o menor valor de FVF (32,3%), levando a uma propagação instável da trinca caracterizada pelos saltos de sua extremidade que resultaram em uma taxa de emissão de hits que variou de 0 hit/s até cerca de 100 hit/s com um valor médio de 14 hit/s.

Portanto, considerando uma redução na FVF, mecanismos de falha relacionados à interface (como por exemplo o desprendimento de fibras da matriz e falha coesiva) tendem a ser significativamente reduzidas. Todos estes eventos relacionados a propagação instável da trinca levam a uma redução nas taxas de hits emitidos durante a propagação da trinca, explicando a redução no valor médio de hits emitidos observado na Figura 22.

Os resultados de EA apresentados na Figura 22b podem demonstrar de forma bastante clara os mecanismos de delaminação desenvolvidos em materiais de matriz polimérica reforçado com fibras com propriedades dominadas pela matriz. Na Figura 22b é possível observar que antes de cada salto da extremidade da trinca, a taxa de emissão de hits apresentou um pico, indicando que novos eventos relacionados a micro mecanismos de dano foram desenvolvidos. Neste momento não é identificado de forma visual nenhum incremento no comprimento da delaminação, mas apenas o desenvolvimento de micro mecanismos de dano sob uma baixa taxa de propagação da trinca. Etapa que coincide com o estágio de acúmulo de energia de deformação.

Estes saltos são responsáveis por uma grande redução da energia de deformação elástica. Como mencionado anteriormente, esta redução da energia devido aos saltos da trinca leva a um processo de recuperação da energia de deformação (Figura 22b – detalhe a), com quase nenhum desenvolvimento de eventos de dano até que seja alcançado um nível crítico de energia novamente.

O salto de cerca de 15 mm que ocorreu no tempo aproximado de 500 s, observado na Figura 22b, por exemplo, resulta em um posterior período de recuperação da energia de deformação elástica com uma taxa de emissão de hits inferior a 20 hit/s por um período de 100 segundos, devido a uma redução na energia de deformação de  $210 \text{ J/m}^2$  (Figura 19e). Portanto, a correlação entre a taxa de emissão de hits e a propagação da trinca se mostrou consistente.

A maior presença de *scarps* e *river marks* na superfície de fratura da amostra QST-1 proporcionou a superfície de fratura um aspecto mais “rugoso” (Figura 23c), quando comparado a superfície de fratura das demais amostras (Figura 24b e 25b). Essas características podem ser associadas com a maior taxa média de emissão de hits apresentado pela amostra QST-1 (Figura 22a).

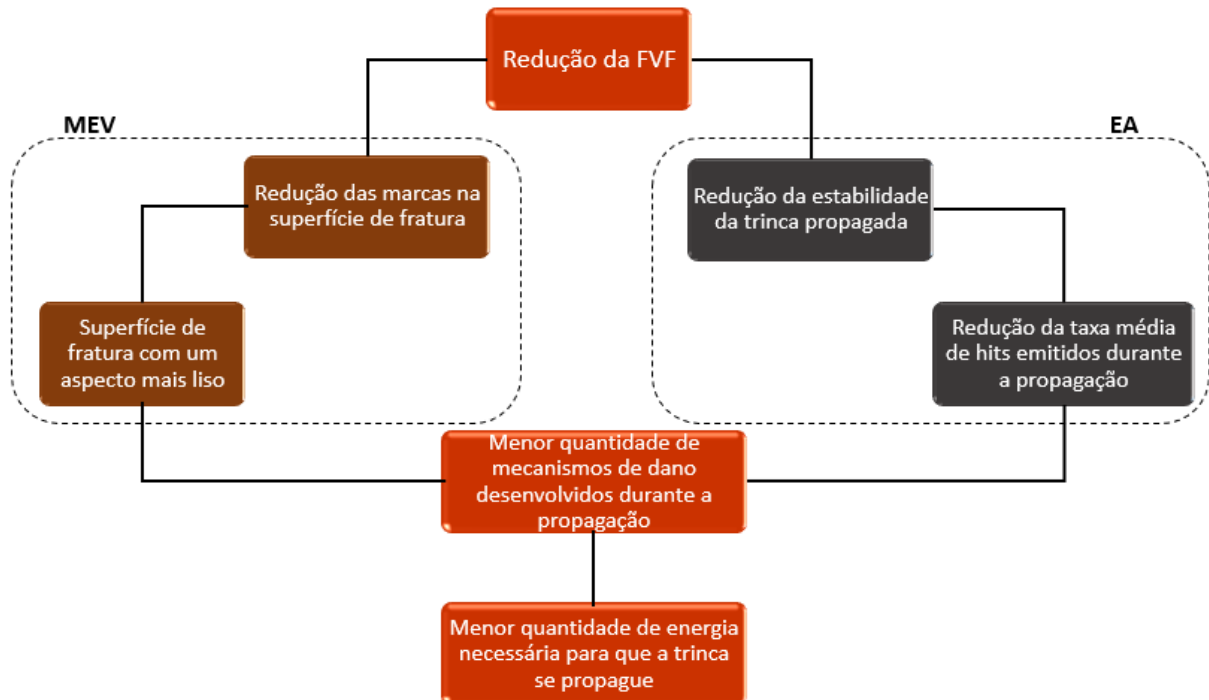
Todas essas correlações entre as características da superfície de fratura do material com as taxas de hits emitidos possibilitam uma correlação da variação da FVF com os resultados obtidos por meio das técnicas de EA e MEV conforme o esquema da Figura 26. Portanto, a correlação entre os dados obtidos pelo MEV se mostraram coerentes com os resultados da EA, o que já era o esperado uma vez que tanto as marcas na superfície de fratura quanto os hits são gerados em função do desenvolvimento de dano durante a propagação da trinca, que por sua vez sofre influência da FVF do material.

Figura 26 – Esquema da correlação entre a variação da FVF com a energia necessária para que a trinca se propague por meio das técnicas de EA e MEV.
