Trabalho de Formatura

Curso de Graduação em Engenharia Ambiental

**PROCESSOS EROSIVOS EM SÃO PEDRO (SP): REVISÃO BIBLIOGRÁFICA
SOBRE OS FATORES CONDICIONANTES E PROPOSTAS DE RECUPERAÇÃO**

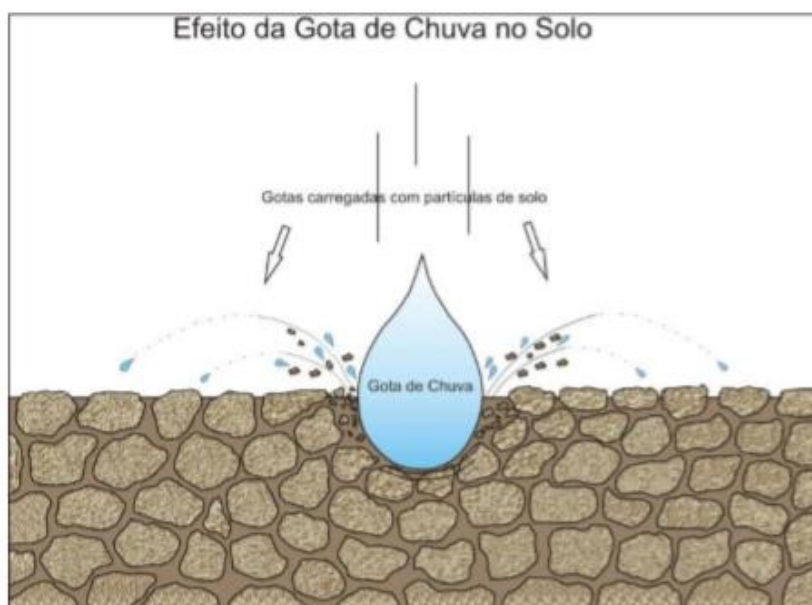
Zuquette (2015) afirma que a gota de chuva atinge a superfície do solo exposto, levando ao rompimento do solo agregado devido ao impacto, liberando partículas (Figura 1).

Figura 1 - Efeito da gota de chuva sobre o solo.

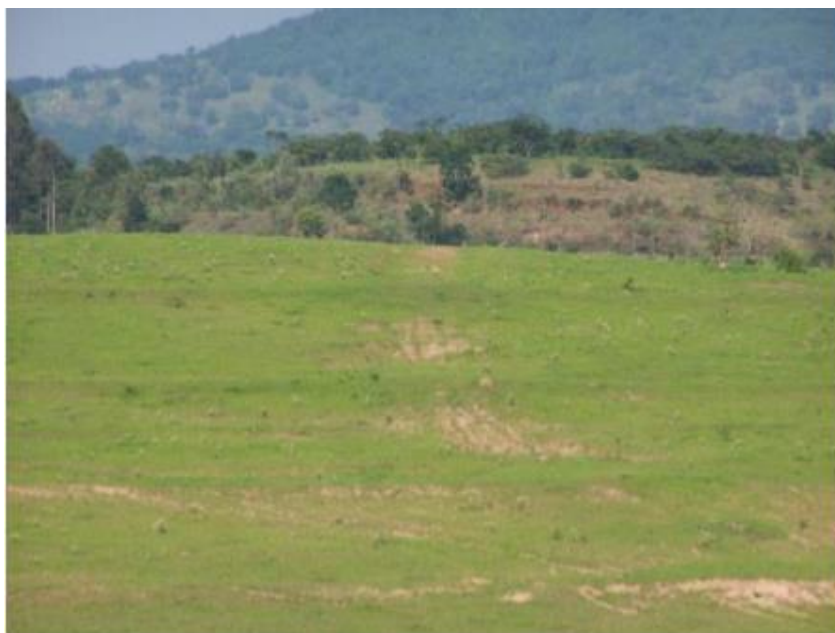
Zuquete (2015) define os sulcos como pequenos canais bem definidos resultantes do escoamento concentrado em vertentes. Considera-se que sua profundidade e largura não ultrapassem 50 centímetros, mas podem se estender em comprimento por dezenas de metros. Para Bertoni e Lombardi Neto (2008), os sulcos resultam de pequenas irregularidades no terreno, que fazem com que a água das enxurradas se concentre em alguns pontos, atingindo volume e velocidade para formar incisões mais ou menos profundas. A Figura 2 representa um exemplo de sulco localizado em São Pedro (SP).

Figura 2 - Sulcos localizados em São Pedro (SP).

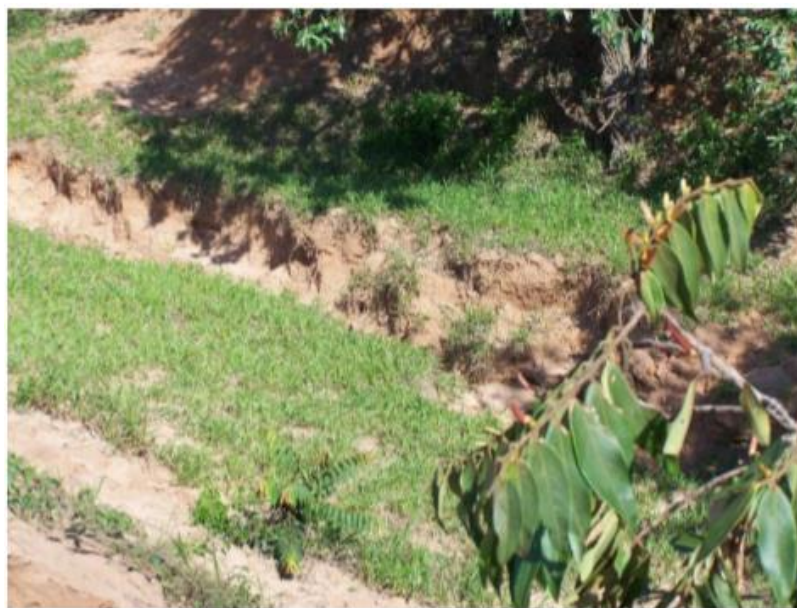
Para Weill e Pires Neto (2007), a água escoada concentrada em canais bem definidos que apesar ainda serem bem pequenos, possuem um elevado grau de fluxo. Com a continuidade do processo, a evolução de ravinas prossegue com a formação de cabeceiras, coincidindo com um segundo pico na produção de sedimentos. Em um segundo momento, podem se desenvolver bifurcações nos pontos de ruptura. A Figura 3 apresenta um exemplo de ravina.

Figura 3 - Ravina localizada no município de São Pedro (SP).

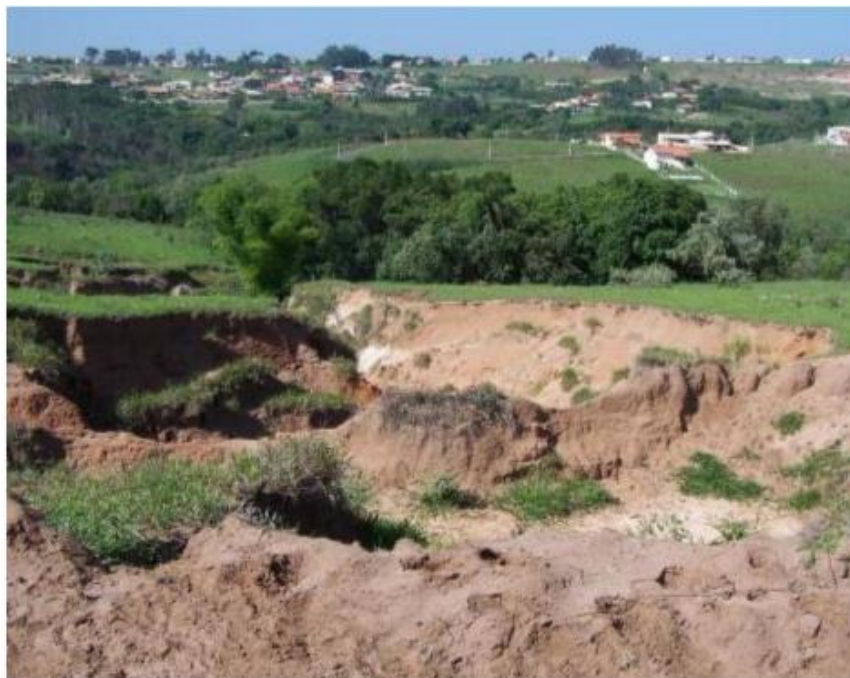
Este tipo de erosão surge devido a ação conjunta entre o escoamento superficial e subsuperficial, explicam Tominaga, Santoro e Amaral (2009). Da mesma forma, Salomão e Isawa (1995), afirmam que quando coexistem escoamento superficial e subsuperficial, as voçorocas podem evoluir para um processo de erosão interna ou tubular que originam o *piping*. Esse, por sua vez, ocasiona a remoção de partículas do interior do solo gerando colapsos. A Figura 4 ilustra um exemplo de voçoroca.

Figura 4 - Voçoroca localizada no município de São Pedro (SP).

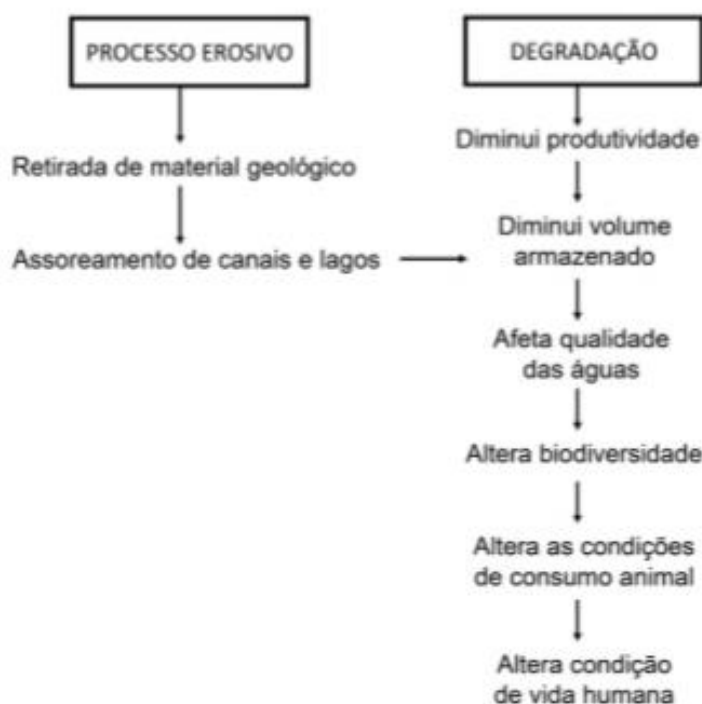
Os autores sinalizam que as causas das degradações podem ser desastres naturais, problemas econômicos e sociais, agricultura feita de maneira incorreta, mudanças populacionais, entre outros. As áreas degradadas podem surgir também por conta de processos naturais acelerados ou induzidos. As perdas pela degradação ambiental ocorrem em cadeia de maneira que um fator sempre interfere em outro, gerando um conjunto de alterações que modificam os componentes ambientais. Como exemplo disso, o esquema observado na Figura 6 demonstra os efeitos dos processos erosivos interligados com os efeitos da degradação ambiental.

Figura 6 - Degradações geradas por processos erosivos.

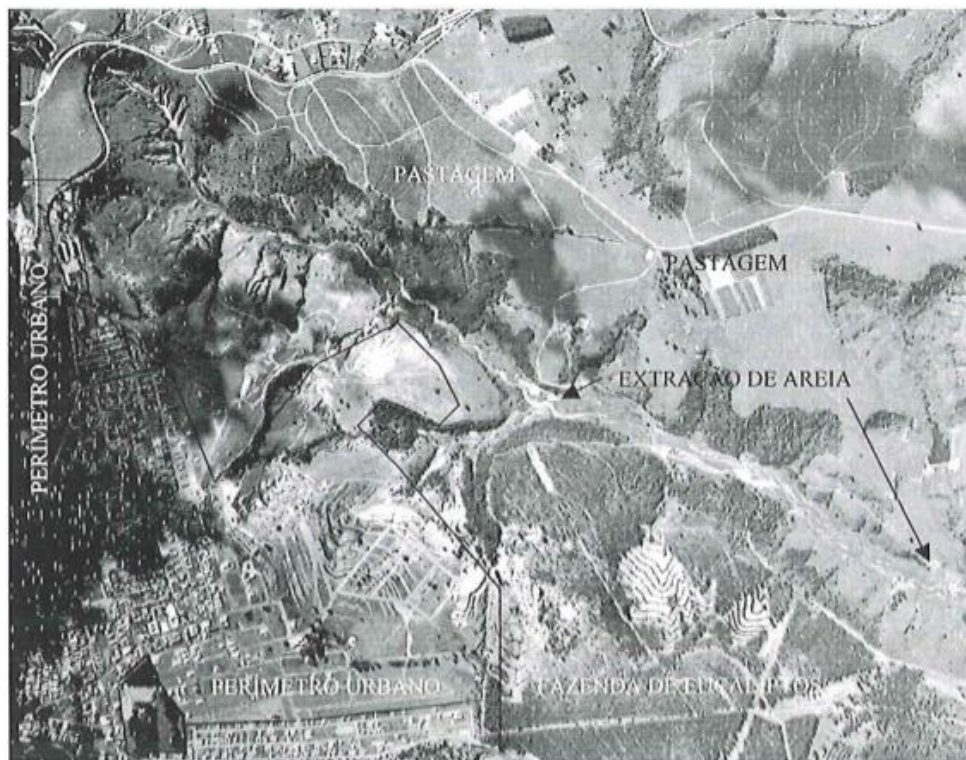
Figura 9 - Fotografia aérea de 1995 que demonstra os principais tipos de uso e ocupação do solo. Escala 1:25.000.

Os elementos de terreno que mais sofreram alteração foram as encostas retilíneas íngreme côncava (30 e 31), encosta retilínea côncava (28) e encosta convexa (24), pois nessas áreas aconteceram o aterramento das feições e canalização da drenagem para construção dos loteamentos. Além disso, também ocorreram alterações na configuração do relevo para construção de áreas residenciais nos elementos 32 e 90. As principais alterações de expansão urbana são percebidas comparando as fotografias de 1995 e 2000 (Figuras 9 e 10).

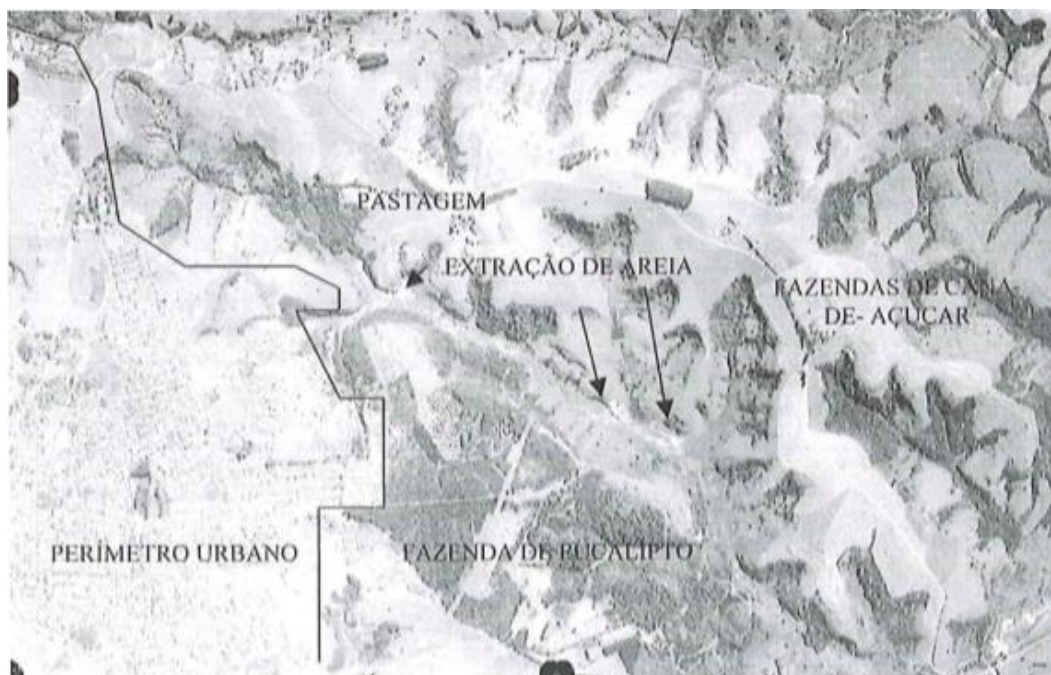
Figura 10 - Fotografia aérea de 2000 que demonstra os principais tipos de uso e ocupação do solo. Escala: 1:30.000.

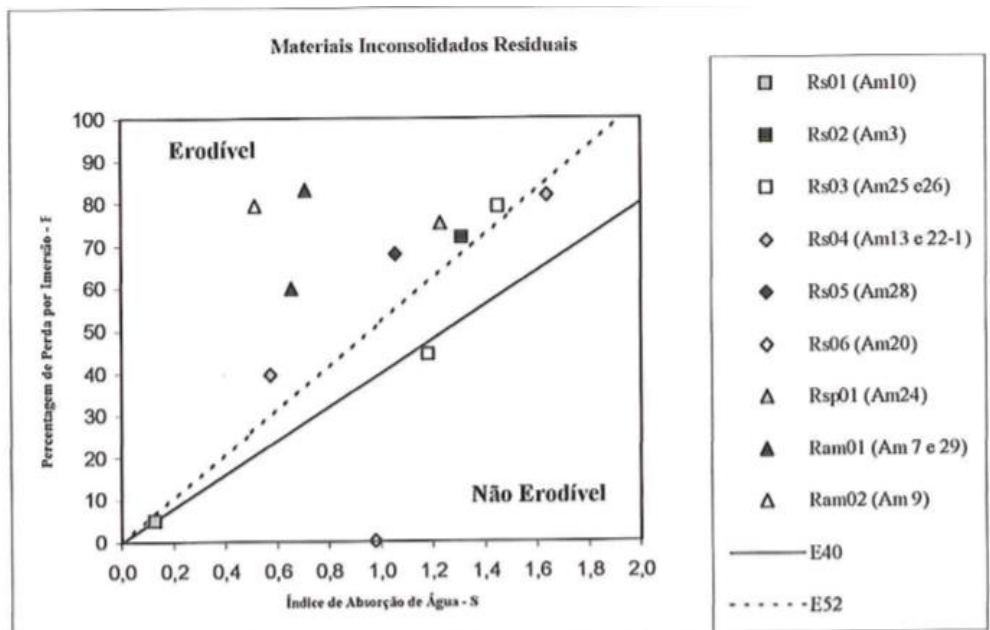
A partir dos ensaios de erodibilidade de absorção de água e perda de massa por imersão, a autora elaborou um diagrama de índice de absorção de água (S) pela porcentagem de perda de massa por imersão (P), demonstrado na Figura 11. O diagrama também demonstra as amostras que foram utilizadas em cada unidade. É possível notar que a maior parte das unidades possuem solos erodíveis, com exceção das unidades *Rs01*, *Rs06* e uma amostra de *Rs03* (amostra 25).

Figura 11 - Diagrama de materiais inconsolidados residuais.

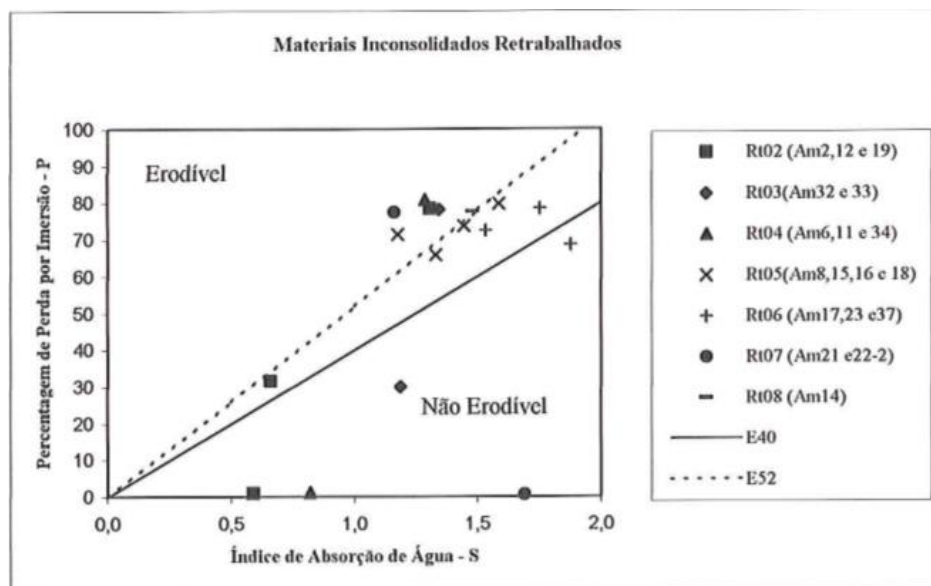
Com relação aos materiais retrabalhados, a autora elaborou o mesmo diagrama de porcentagem de perda por imersão (P) versus índice de absorção de água (S) (Figura 12). Nele, é possível observar que houve amostras das unidades *Rt02*, *Rt03*, *Rt04* e *Rt07* que se enquadram como solo não erodível, possuindo índice de erodibilidade menor que 1.

Figura 12 - Diagrama de materiais inconsolidados retrabalhados.

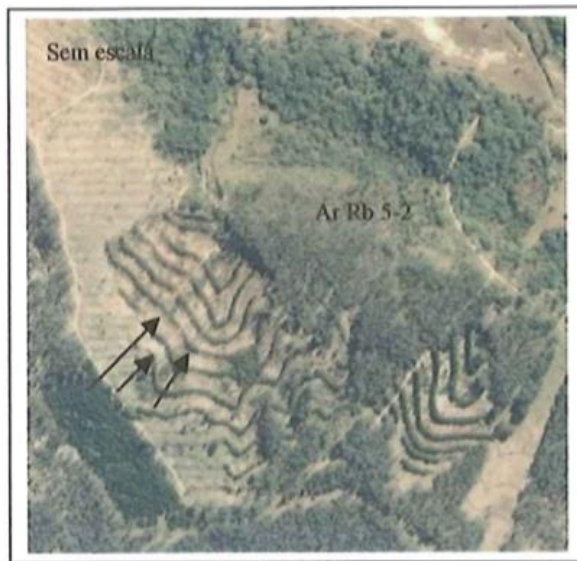
Na área Ar Rb 5-2, onde houve o terraceamento do tipo *Nichols* e plantação de pinhos e plantação de pinhos em curva de nível sobre os terraços, surgiram novos processos erosivos devido ao espaçamento entre os terraços estar exposto a ação da chuva, o que fez com que o solo se acumulasse atrás do terraço consecutivo (Figura 14).

Figura 14 - Fotografia aérea de 2000 evidenciando novos processos erosivos.

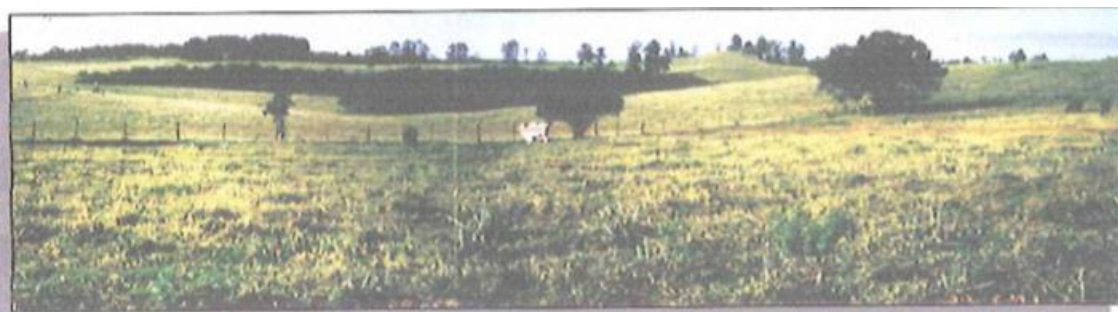
O sistema A ocupa a porção norte da bacia e, a partir das fotografias aéreas, a autora identificou apenas uma unidade de terreno dentro desse sistema. Essa unidade é caracterizada por encostas suavemente onduladas e extensas com topos planos (Figura 17). Nessa unidade foram observadas a presença de sulcos e ravinas, as quais podem estar associadas a ação das águas pluviais e trilhas de gado, já que se trata de uma área rural ocupada por fazendas.

Figura 17 - Unidade de terreno do sistema A.

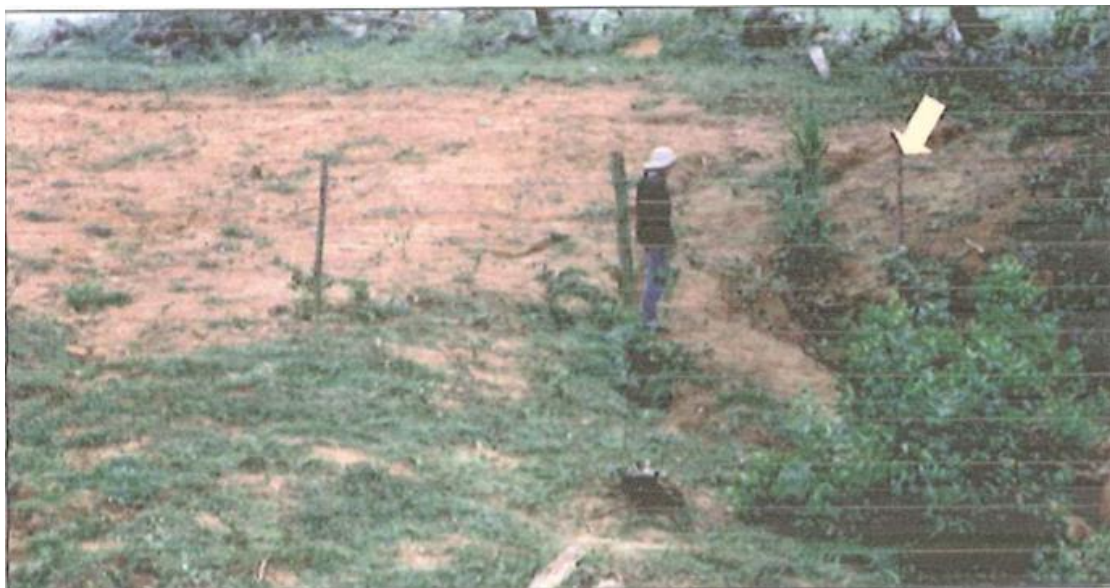
No sistema A, ilustrado na Figura 22, a autora verificou baixa presença de feições, na forma de sulcos e ravinas, próximas às cabeceiras de drenagem. Devido à cobertura vegetal e baixa atividade antrópica no local, a maioria das feições encontram-se estabilizadas.

Figura 22 - Feição do tipo ravina encontrada no sistema A.

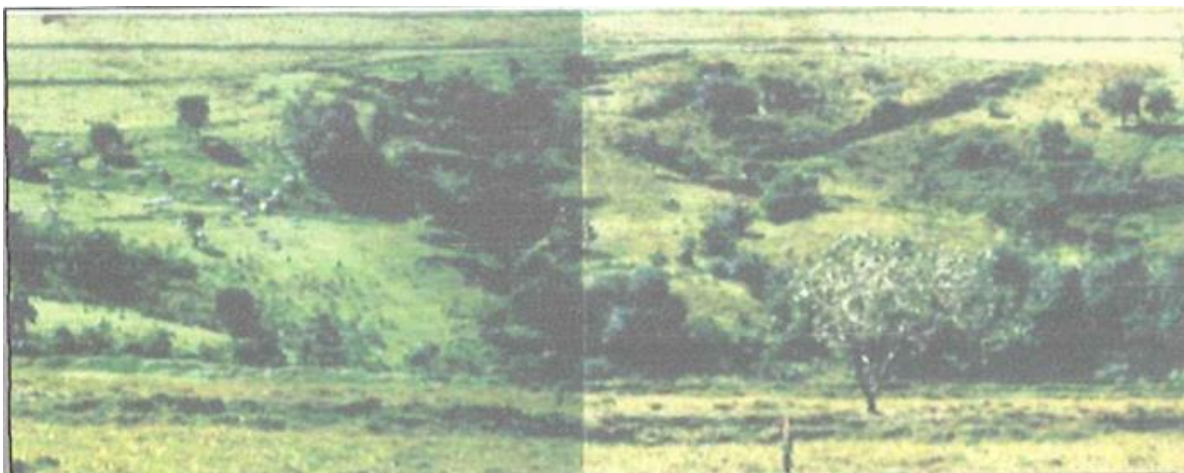
no entanto, estão estabilizadas por conta da presença de cobertura vegetal e pequena atividade antrópica (Figura 24).

Figura 24 - Voçorocas localizadas na unidade de terreno C1.

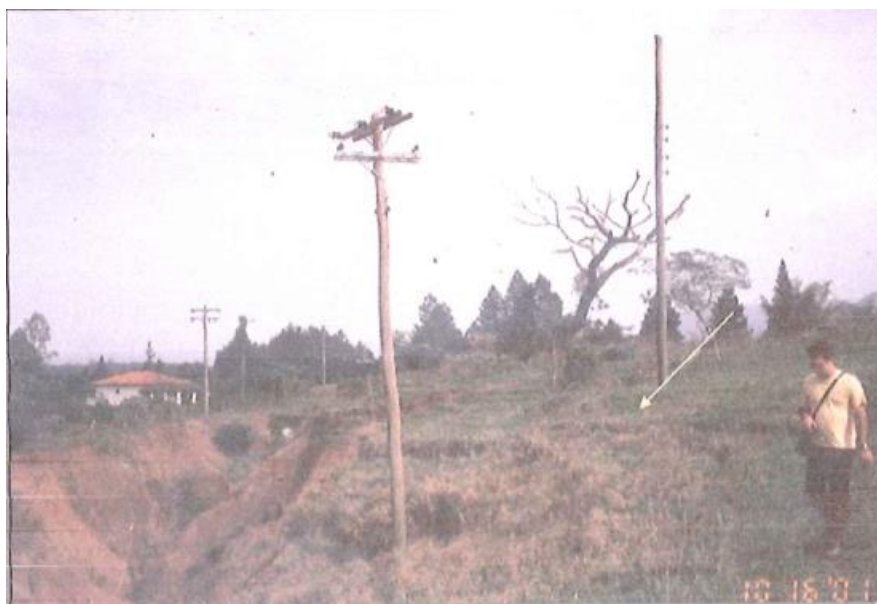
Figura 26 - Presença de residência e linhas de transmissão em voçorocas.

Em campo, a autora destacou que as áreas de material inconsolidado transportado associado à Formação Pirambóia ocorrem processos erosivos em estágios mais avançados. Nos locais onde a espessura dos materiais é superior a 10 metros são encontradas voçorocas, principalmente onde há a presença de atividade antrópica (corte de estradas e áreas de loteamento). Além disso, constatou-se que nos locais onde há presença humana ocorre o despejo de resíduos dentro das voçorocas, comprometendo ainda mais o nível de degradação da área. Outro grave problema encontrado foi o avanço dos processos erosivos ter atingido linhas de transmissão, encanamentos e residências, como pode ser observado nas Figuras 25 e 26.

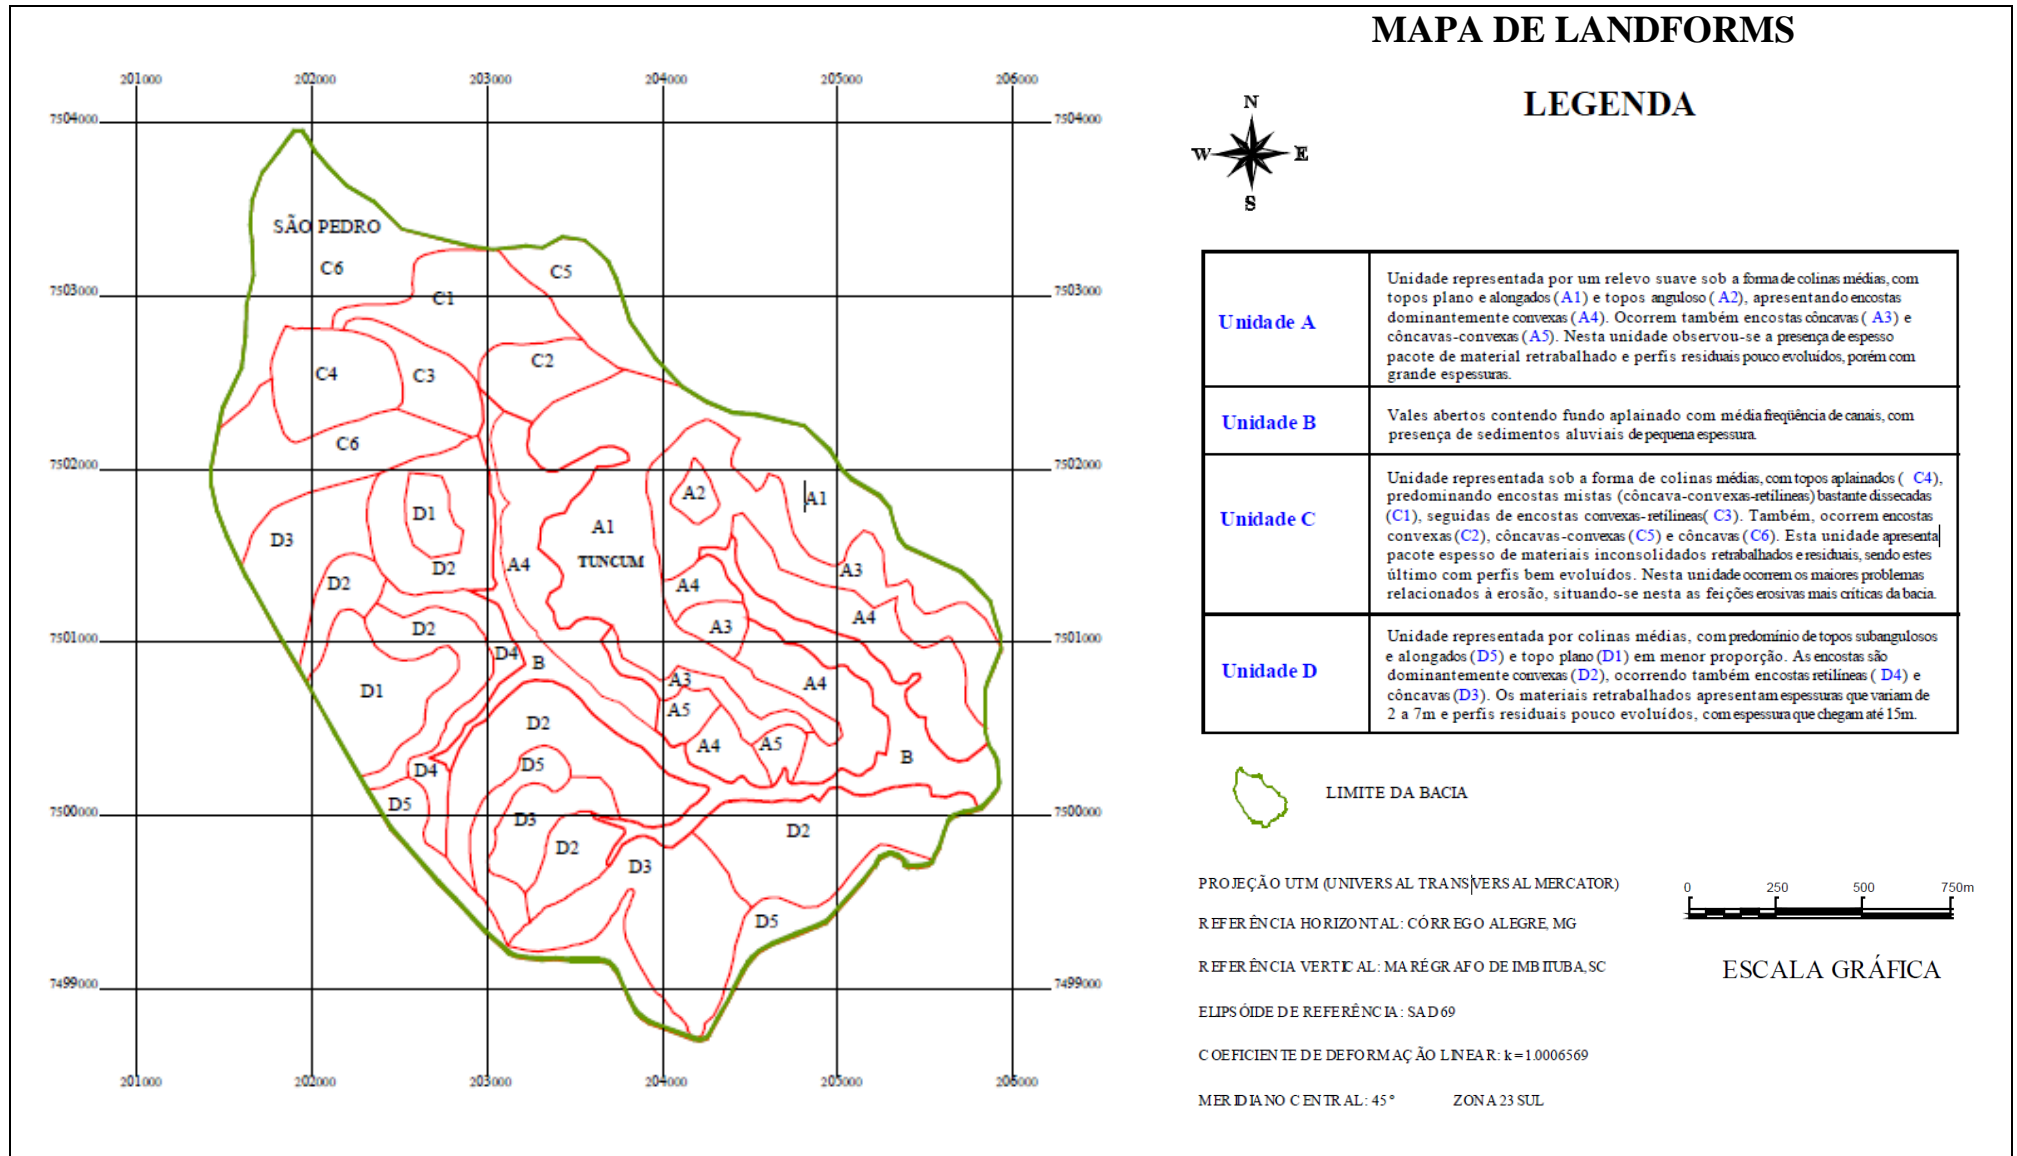
Figura 28 - Mapa de unidade de terreno (*landforms*) da Bacia do Córrego do Tuncum (1:10.000).

O mapa foi realizado com base na técnica proposta por Lollo (1996 apud SILVA, 2003) e por conta da escala de trabalho (1:10.000), a área de estudo foi subdividida em unidade e elementos de terreno. Sendo assim, a Bacia do Córrego do Tuncum foi dividida em 4 unidades e 16 elementos de terreno (Figura 28).

- Unidade A: Formada por colinas médias com topos planos (A1) e subangulosos (A2), com a presença de encostas côncavas (A3), convexas (A4) e côncavas-convexas (A5);
- Unidade B: Formada por vales abertos com fundos planos e média frequência de canais;
- Unidade C: Formada por colinas médias com encostas côncavas-convexas-retilíneas (C1), encostas convexas (C2), convexas-retilíneas (C3), topos aplainados (C4), encostas côncavas-convexas (C5) e côncavas (C6). Nesta unidade estão presentes as feições erosivas mais agravadas da bacia;
- Unidade D: Formada por colinas médias de topos planos (D1) com encostas convexas (D2), côncavas (D3) e retilíneas (D4). Também são encontradas colinas com topos subangulosos e alongados (D5) em maior quantidade que de topos planos;

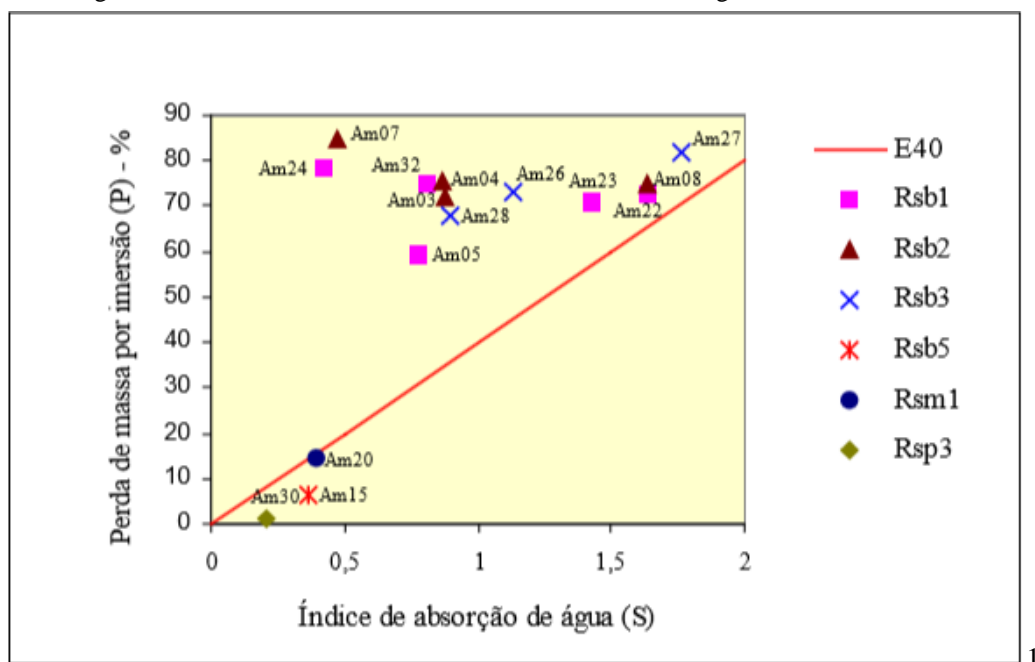
Figura 31 - Gráfico de materiais residuais da Bacia do Córrego do Tuncum.

Com base na metodologia proposta por Pejon (1992), a autora classificou a erodibilidade do solo. Com relação aos materiais residuais, as unidades Rsb1, Rsb2 e Rsb3 apresentaram índice de erodibilidade menor que 1, ou seja, são susceptíveis a erosão, fato confirmado pelas observações de campo de Silva (2003), presente na figura 31. Os materiais dessas unidades são arenosos com predominância de areia média e porcentagem de argila menor que 15%. O gráfico da Figura 31 relaciona o índice de absorção de água (S) e porcentagem de perda de massa por imersão (P), sendo que as amostras que estão acima da reta E40 apresentam caráter erodível, enquanto as abaixo, apresenta baixa suscetibilidade.

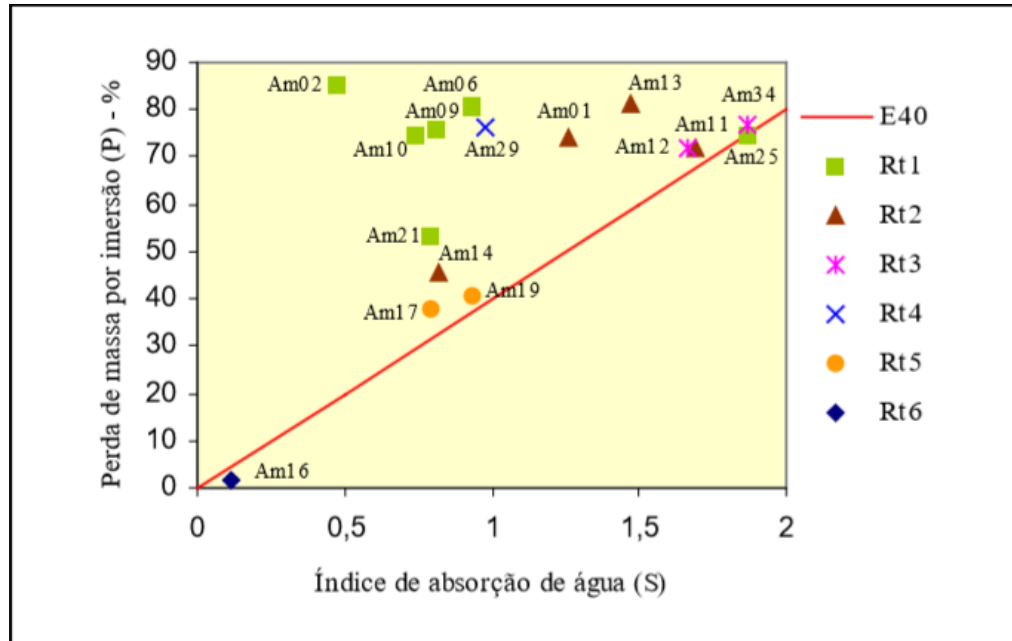
Figura 32 - Gráfico de materiais retrabalhados da Bacia do Córrego do Tuncum.

Já as amostras de materiais retrabalhados das unidades Rt1, Rt2, Rt3, Rt4 e Rt5 apresentaram índice de erodibilidade menor que 1, e como confirmado em campo, são susceptíveis a erosão, cita Silva (2003). Esses materiais são arenosos, constituídos predominantemente por areia média e teor de argila menor que 15%. A Figura 32 apresenta os índices de erodibilidade das amostras, com maior ou menor probabilidade de desenvolvimento de processos erosivos.

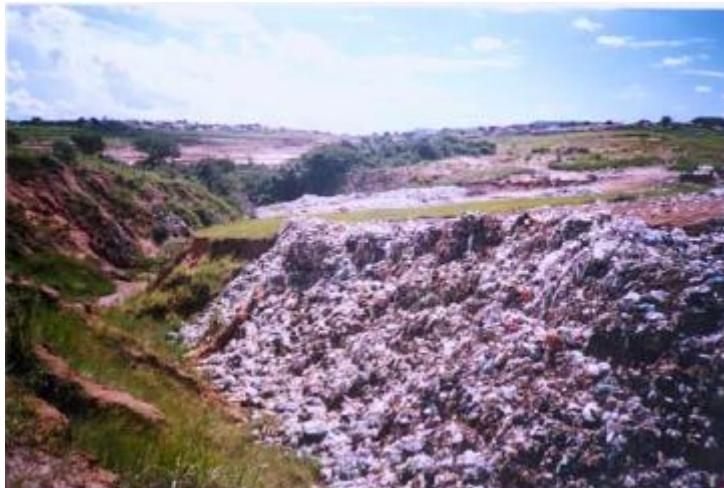
Figura 36 - Feição erosiva D no ano de 2002 sendo utilizada como depósito de resíduos.

Já a feição D apresentou um pequeno aumento em sua largura e redução de extensão por conta de seus ramos que não foram observados na fotografia de 2000, provavelmente devem ter sido aterrados. Essa feição até o ano de 2002 era utilizada como depósito de lixo, fato que pode intensificar ainda mais a degradação da área (Figura 36).

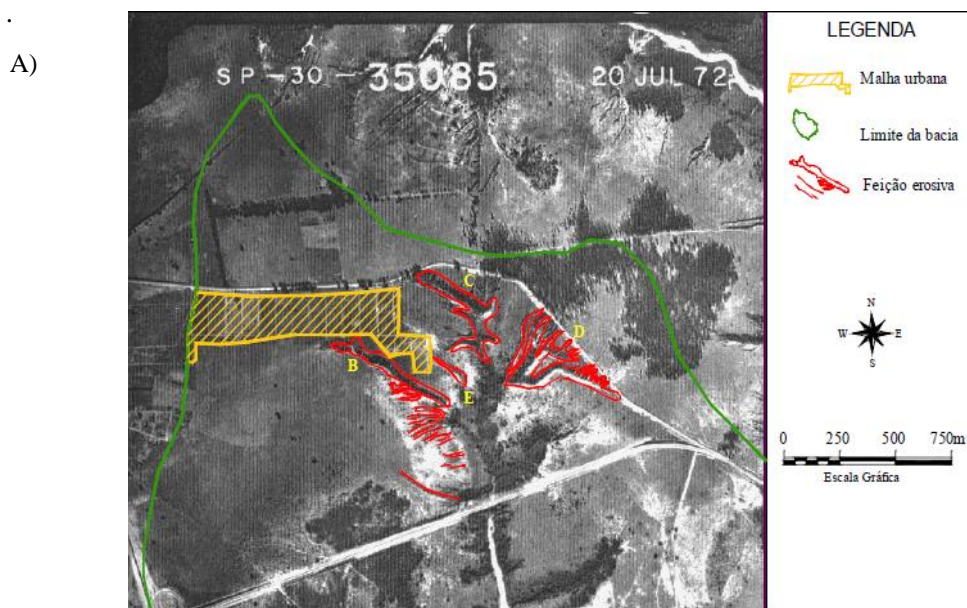
Figura 37 - A) Fotografia área de 1972; B) Fotografia área de 1995; C) Fotografia área de 2000.

São demonstradas nas Figuras 37a, 37b e 37c as fotografias áreas de 1972, 1995 e 2000 respectivamente, as quais demonstram a evolução da expansão urbana na Bacia do Córrego do Tuncum e as feições erosivas presentes na área.

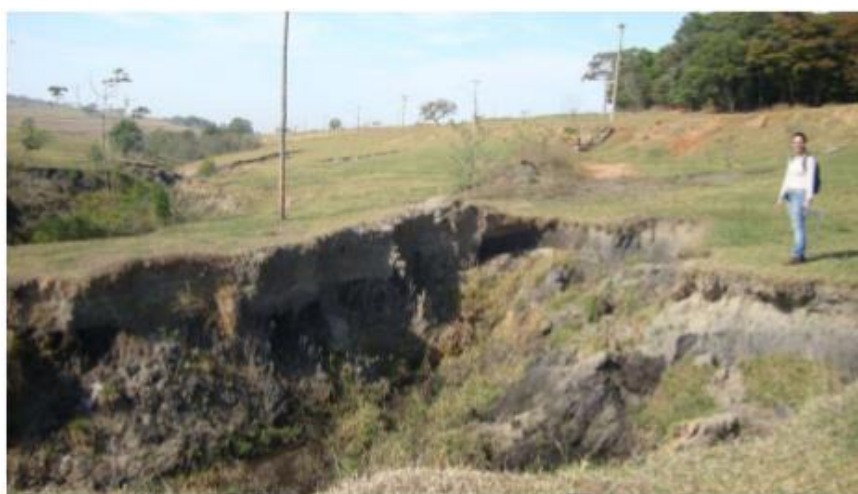
Figura 39 - Voçoroca F3.

Neste local, foram mapeadas duas voçorocas (3 e 5), as quais apresentam afloramento do lençol freático, e cabeceira e paredes íngremes. A feição 3 está localizada à leste da margem do córrego, possui comprimento de 15 m, largura de 10 a 15 m e profundidade de 4 a 5 m (Figura 39). Já a feição 5 também está localizada à leste da margem do córrego, com comprimento de 20 m, largura de 15 m e profundidade de 8 a 10 m (Figura 40). Também foram identificados sulcos e ravinas nas encostas, e em traçados de rua, principalmente devido a presença de trilhas de gado.

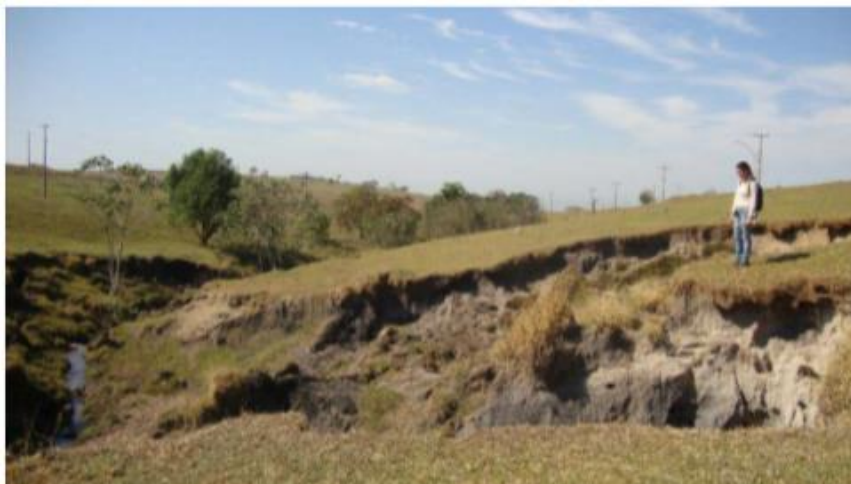
Figura 40 - Voçoroca F5.

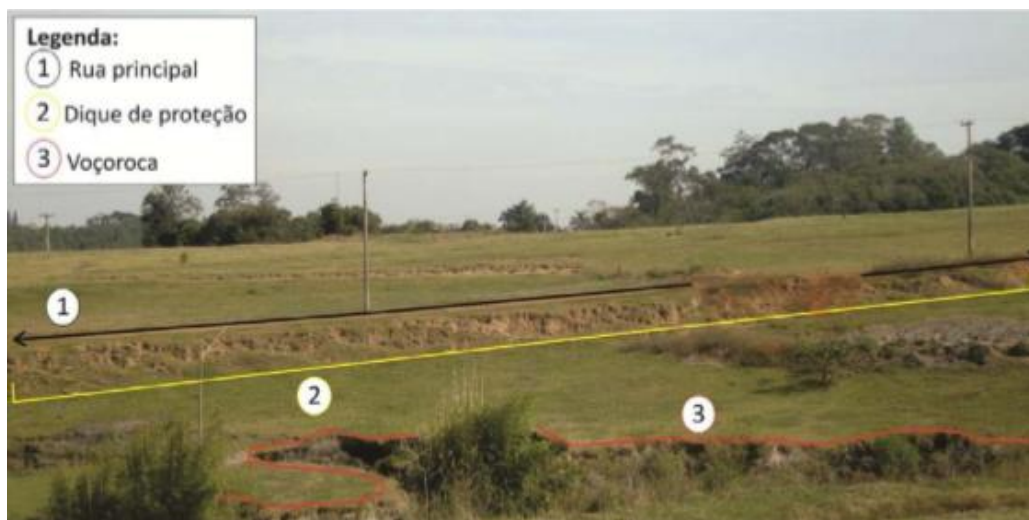
Figura 42 - Dique construído a partir de solo movimentado paralelo a rua.

Com relação às medidas de recuperação implantadas na área, foram identificados a cobertura da área com pastagem e construção de cordão em níveis com o objetivo de proteger as encostas com relação ao escoamento superficial acelerado (Figura 41). Além disso, identificou-se a criação de uma espécie de dique de proteção, ao lado de uma rua paralela ao córrego. O objetivo da construção do dique foi evitar que o escoamento superficial concentrado no traçado da rua chegasse às feições de grande porte (Figura 42).

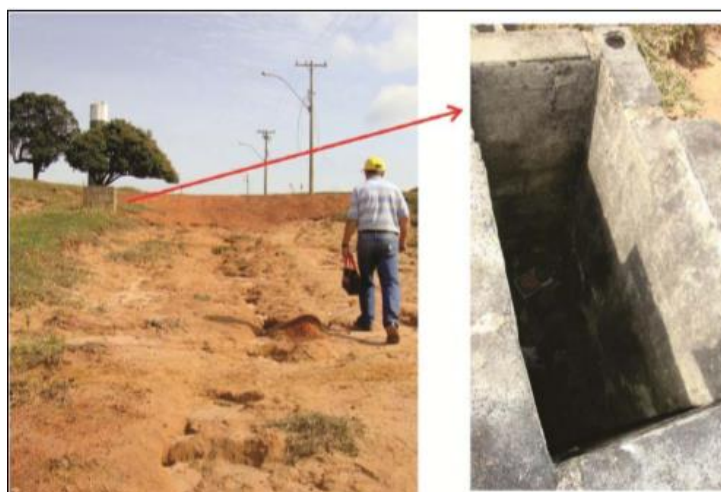
Figura 43 - Caixa de passagem próxima a rua.

Também foram criadas caixas de passagem (Figura 43) próximas a uma das ruas com o objetivo de redirecionar as águas de escoamento superficial, no entanto, essa ação acabou por favorecer o surgimento de processos erosivos devido a velocidade do escoamento. A fim de minimizar esses novos focos de erosão foram implantados blocos de rochas, cordão em níveis e muros de contenção nas saídas dessas tubulações (Figura 44). A área próxima ao córrego onde ocorrem as voçorocas foi cercada com o objetivo de impedir a circulação de gado.

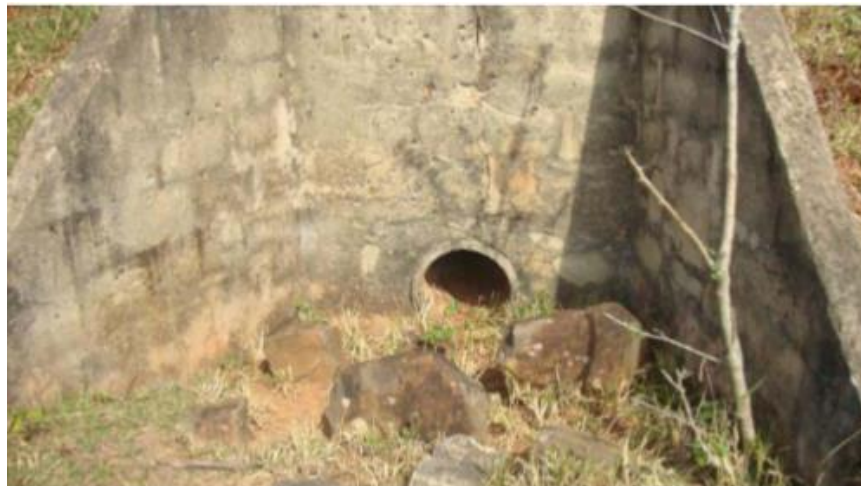
Figura 44 - Blocos de rocha nas saídas das tubulações a fim de evitar o surgimento de novos processos.

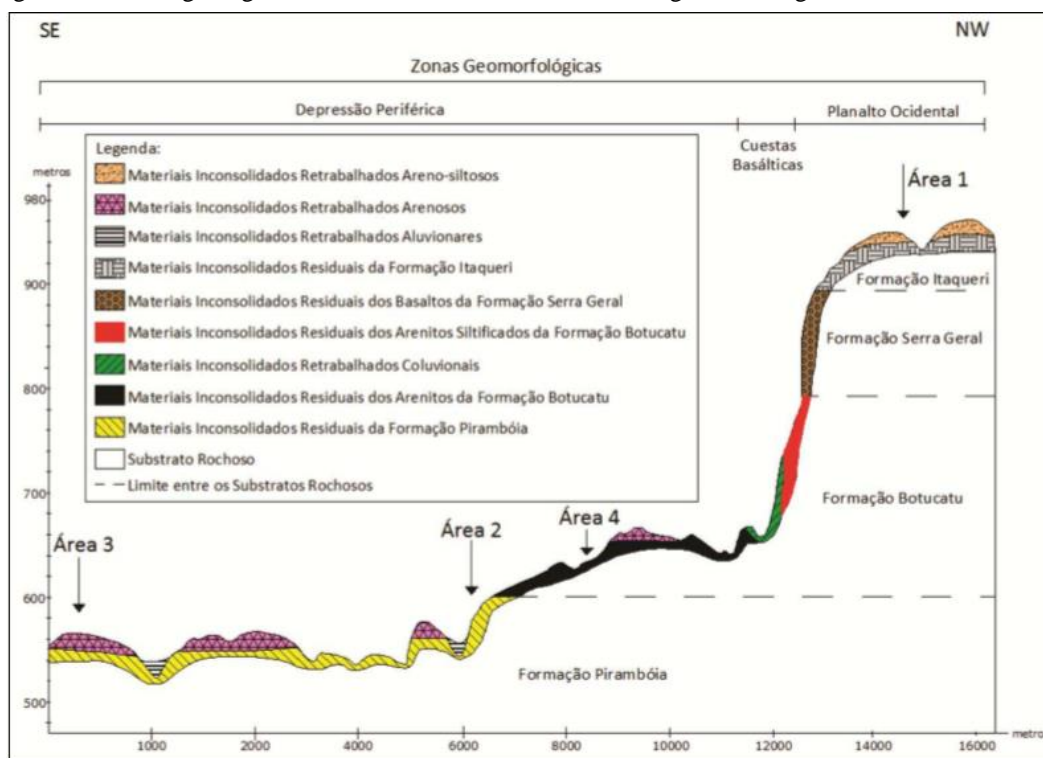
Figura 45 - Perfil geológico, materiais inconsolidados e classes geomorfológicas das áreas 1, 2, 3 e 4.

A área 2 é formada por materiais inconsolidados residuais da Formação Pirambóia sobrepostos por materiais retrabalhados arenosos (Figura 45). De acordo com o estudo de Yamanouth (2003), Rotta (2012) aponta que a partir do índice de erodibilidade, os materiais residuais maduros da Formação Pirambóia apresentam baixa resistência à erosão. Com relação aos materiais retrabalhados arenosos de topo, os resultados do índice de erodibilidade apresentaram valores variados, mas que a autora explica que, de acordo com as observações feitas em campo, as amostras com índice de erodibilidade menor que 1 são as mais representativas, devido a presença de processos erosivos no local. Os valores variados se devem provavelmente pela amostragem ter sido feita no talude da feição erosiva que mais estava exposta à luz do sol.

A área 3, da mesma forma que a área 2, é formada por materiais inconsolidados residuais da Formação Pirambóia sobrepostos por materiais retrabalhados arenosos (Figura 45).

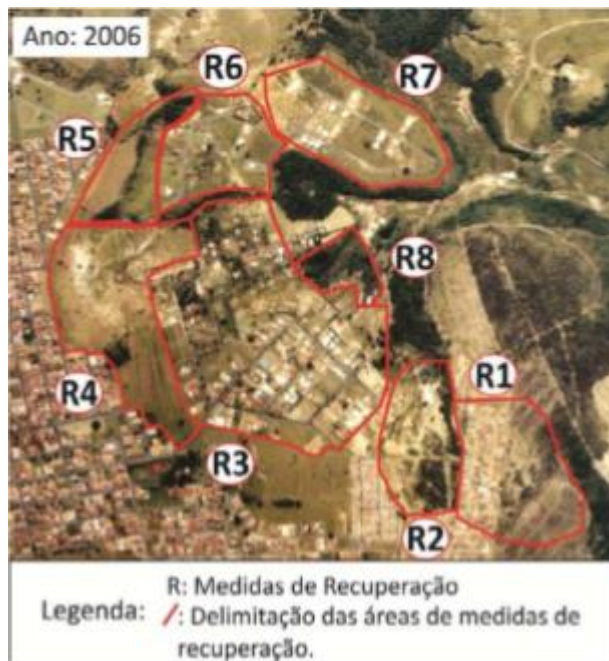
Figura 48 - Delimitação das áreas de recuperação a partir de fotografia aérea de 2006.

A autora delimitou através da fotografia aérea da área de 2006, oito regiões que ocorreram medidas de recuperação (Figura 48).

Em 2012, a partir de visitas ao campo, a autora constatou que, em comparação com 2006, as áreas R4 e R5 permaneceram as mesmas, ou seja, com a presença de pastagens e cordões de nível. Na área R2, onde estava localizada a feição F2, observou-se a continuidade da barragem, plantação de pinus e cordões de nível em seu entorno. Porém, a feição F2 passou a ser um depósito de entulho e resíduos, o que prejudica ainda mais a degradação do local.

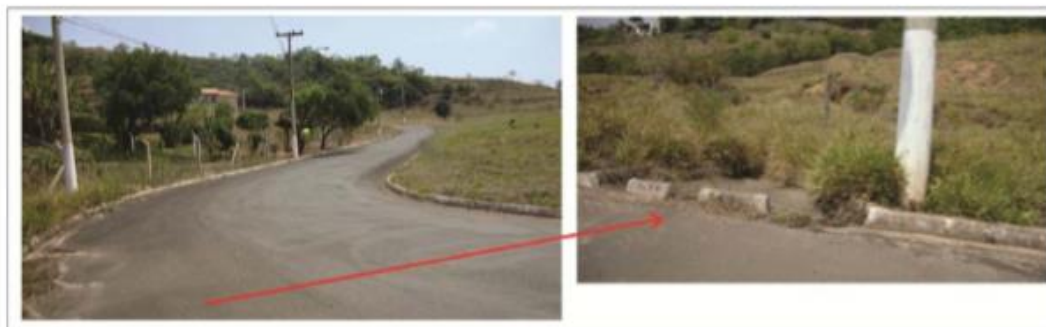
Figura 49 - Direcionamento do escoamento superficial através da inclinação do terreno para canaletas.

Em 2006, houve recuperação da mata ciliar por parte dos moradores na área R8 e, em 2012, houve a tentativa de plantação de mudas. No entanto, algumas mudas não se adaptaram as características locais. Também em comparação entre os anos de 2006 e 2012, inicialmente, as áreas R3, R6 e R7 tiveram um aumento na ocupação urbana. Em 2012, foi observado que algumas vias foram implementadas perpendicularmente às curvas de nível, direcionando o escoamento superficial para uma área sem ocupação próxima a drenagem, como mostra a Figura 49.

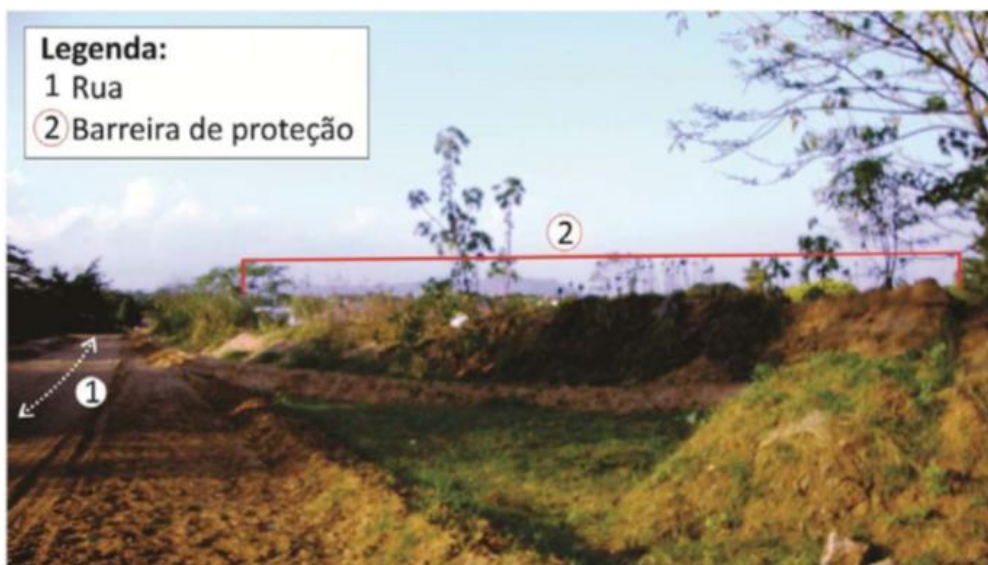
Figura 52 - Barreira de proteção construída com o solo do local ao redor das feições erosivas a fim de conter sua evolução.

Com relação as medidas de recuperação aplicadas na área, como dito anteriormente, a principal medida foi o aterramento da feição F1. Posteriormente, com o surgimento das quatro novas feições reativadas após o aterramento da feição F1, foi implantada a cobertura vegetal por gramíneas nas quadras onde estão localizadas as novas feições. Além disso, ao redor dessas quadras, a autora observou a presença de barreiras de proteção construídas com o solo do local a fim de reduzir a quantidade de escoamento superficial que chegava a essas feições (Figura 52).

Em relação a cobertura vegetal por gramíneas e a construção das barreiras de proteção, mostraram-se ineficientes para contenção dos processos. A barreira não se mostrou uma medida razoável para refrear o escoamento superficial que chegava as feições e a cobertura por gramíneas não teve nenhum tipo de manutenção.

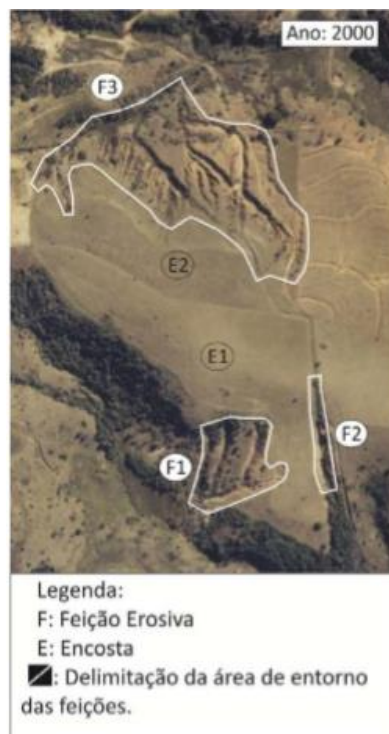
Figura 53 - Delimitação das feições erosivas de acordo com fotografia aérea de 2000.

As primeiras feições de grande porte surgiram nessa área por conta do desmatamento, feito com a finalidade de implantação de pastagens. Posteriormente, surgiu a plantação de eucaliptos para fins comerciais. Nas figuras 53 e 54 são apresentadas as feições identificadas nas fotografias aéreas de 2000 e 2011, segundo Rotta (2012).

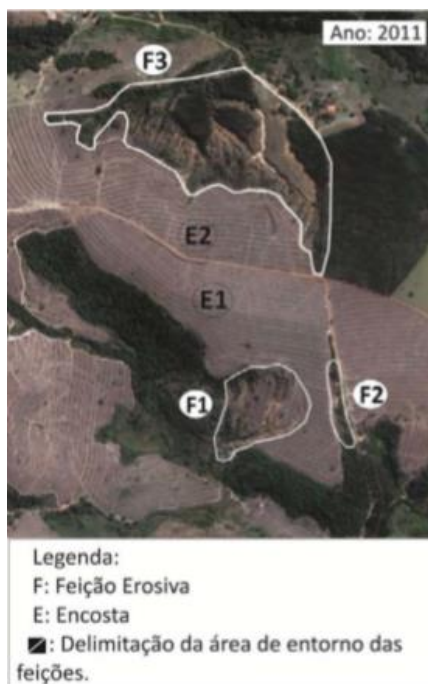
Figura 54 - Delimitação das feições erosivas de acordo com fotografia aérea de 2011.

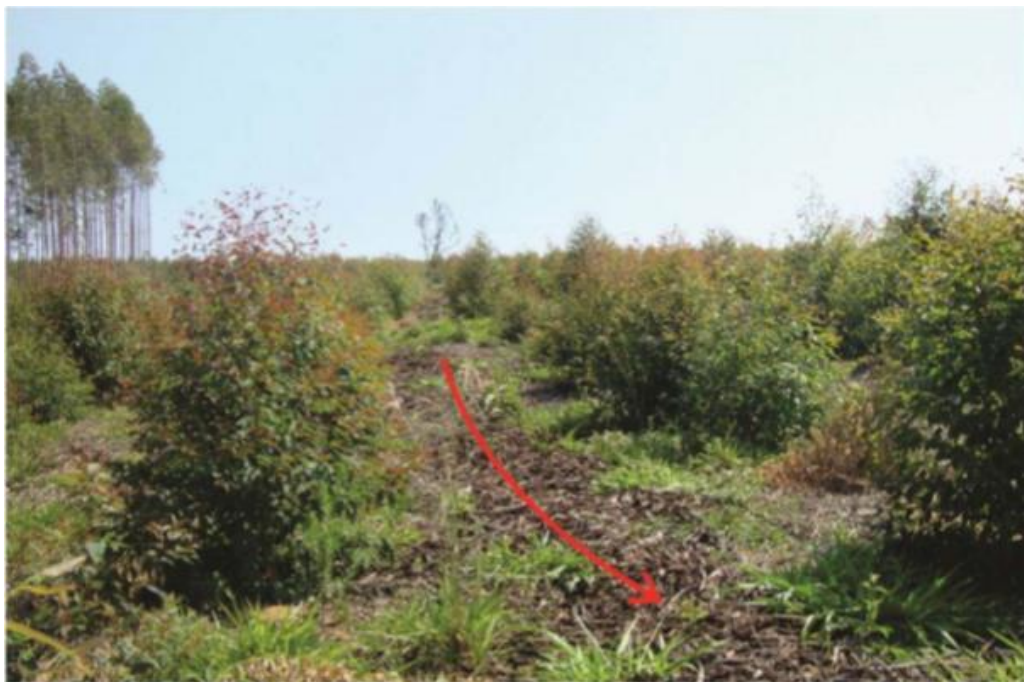
Figura 57 - Medida de barreira de galhos aplicada entre as fileiras de eucaliptos.

Com relação as medidas de recuperação adotadas na área, no ano de 2000, observou-se que no entorno das feições erosivas havia a presença de alguns cordões de nível. Em 2005, com a substituição das pastagens por plantações de eucalipto, foi implantada uma medida chamada de barreira de galhos (*brush barrier*). Essa medida baseia-se na aplicação de ramos secos ou galhos entre as fileiras de eucalipto, a fim de reduzir o escoamento superficial (Figura 57). Outra medida aplicada foi ao redor da feição F2, onde foram feitos buracos por máquinas agrícolas. Dessa forma, há um aumento da infiltração e conseqüentemente, reduzindo o escoamento superficial que chega à feição. (Figura 58).
