Trabalho de Formatura

Curso de Graduação em Engenharia Ambiental

**PROCESSOS EROSIVOS EM SÃO PEDRO (SP): REVISÃO BIBLIOGRÁFICA
SOBRE OS FATORES CONDICIONANTES E PROPOSTAS DE RECUPERAÇÃO**

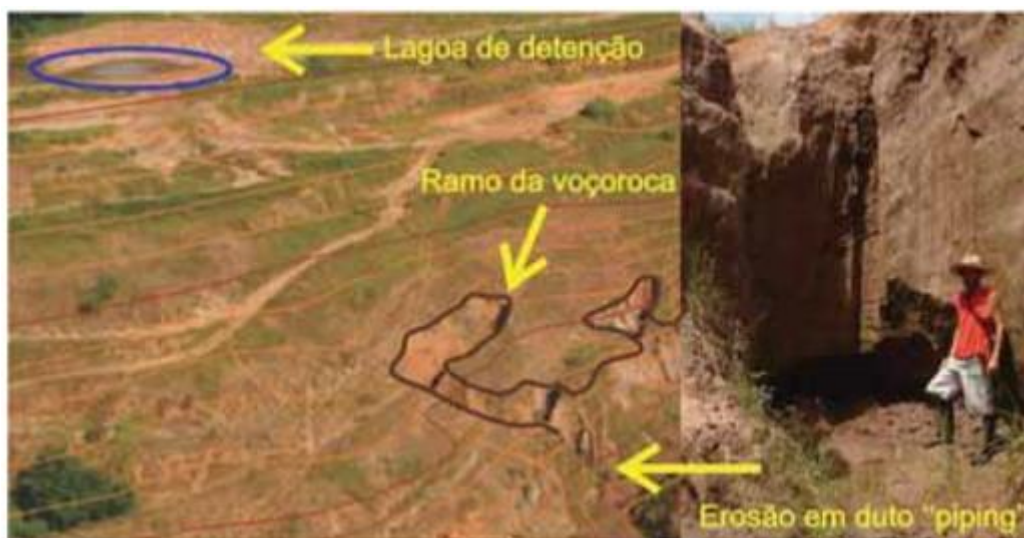
Figura 64 - Bacia de contenção e ocorrência de piping na mesma topografia.

Com relação a movimentação de água subterrânea, o autor observou que a presença de dutos (*pipes*) são responsáveis pelas maiores movimentações de água. Ele observou que em um dos ramos da voçoroca há a presença de um duto que se encontra, topograficamente, alinhado com um setor da vertente onde está localizada uma bacia de contenção. Sendo assim, a água que se infiltra nessa bacia pode encontrar uma linha preferencial de infiltração, onde sua saída coincide com o duto (Figura 64). Além disso, o autor verificou que um fator contribuinte para a evolução do processo erosivo é a presença de afloramento do lençol, observado em vários pontos ao longo da voçoroca.

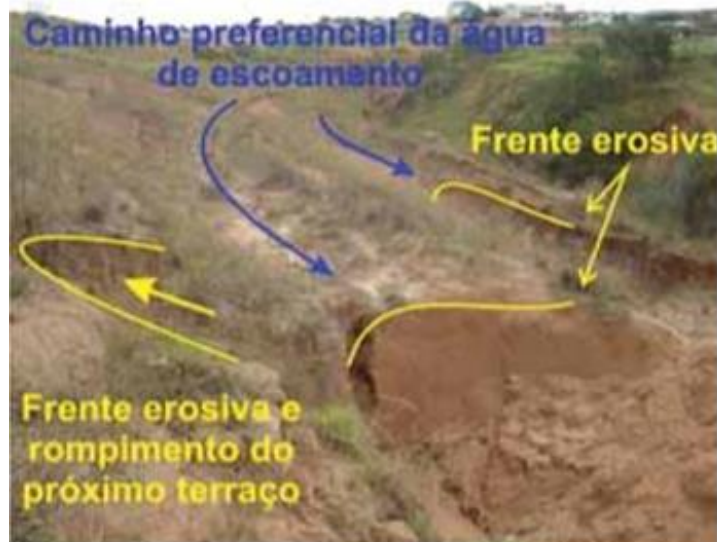
Figura 65 - Vetores erosivos ocasionados pelo colapso dos terraços.

O autor apontou que além dos fatores cobertura vegetal e textura dos materiais inconsolidados, outro fator que corrobora para a evolução da voçoroca é a presença de terraços ao longo das vertentes nas bordas da voçoroca. Seu objetivo de estabilização de taludes é comprometido pela falta de vegetação e pelo fato de os terraços terem colapsado por conta do avanço do processo erosivo. Dessa forma, o dique que antecede os terraços

acaba por funcionar como um caminho preferencial para o escoamento superficial (Figura 65). É possível visualizar como essas obras influenciaram para formação de vetores erosivos e evolução da voçoroca na Figura 66.

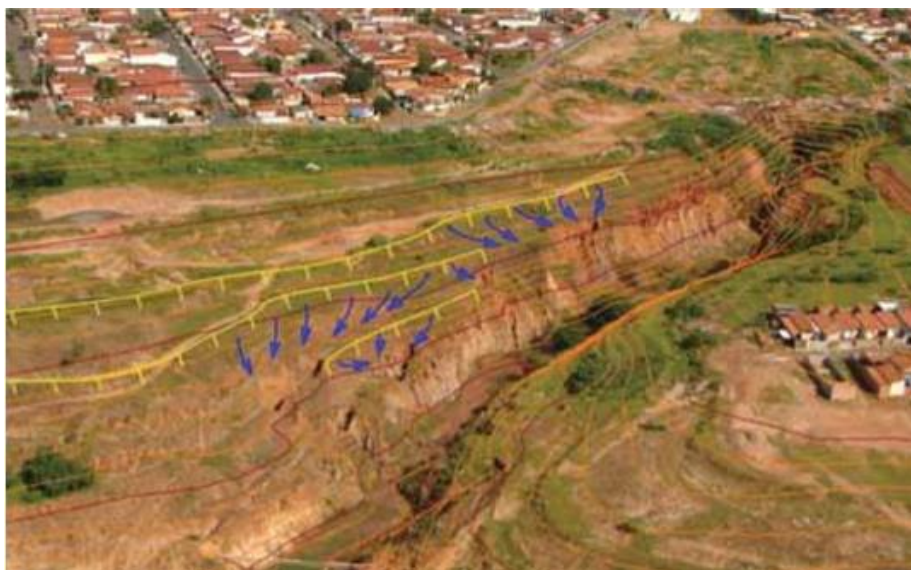
Figura 66 - Fotografia aérea da voçoroca adicionada das curvas de nível em 3D.

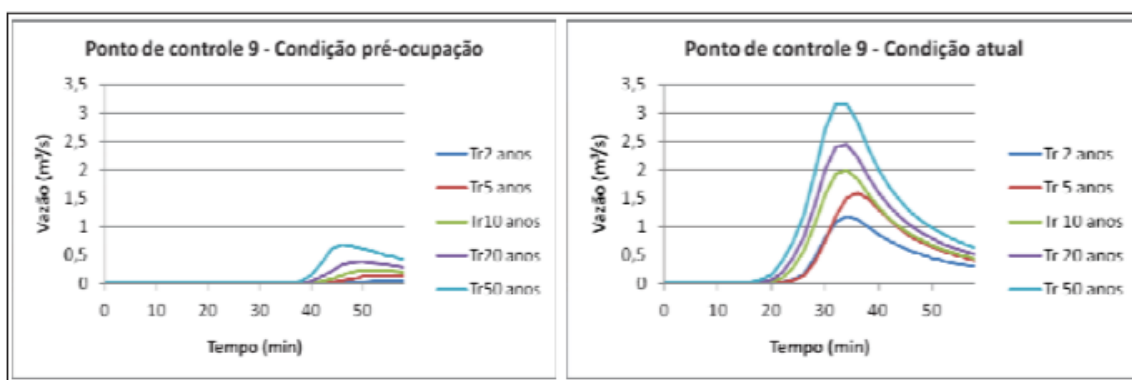
Figura 68 - Hidrogramas do emissário norte nas condições pré-ocupação e na condição da época do estudo.

Além disso, Mathias (2011) sugere que duas galerias pluviais que seguem paralelamente à voçoroca foram subdimensionadas, considerando que há presença de processos erosivos na borda das estruturas por conta de transbordamento. Essa suposição é validada pela demonstração de dois hidrogramas do emissário da rede norte, para as condições pré e pós ocupação. Os hidrogramas demonstram que para um período de retorno de dois anos, na condição atual da época, a vazão de pico era mais de 10 vezes maior que na condição pré-ocupação e o pico de vazão também ocorria muito antes (Figura 68).

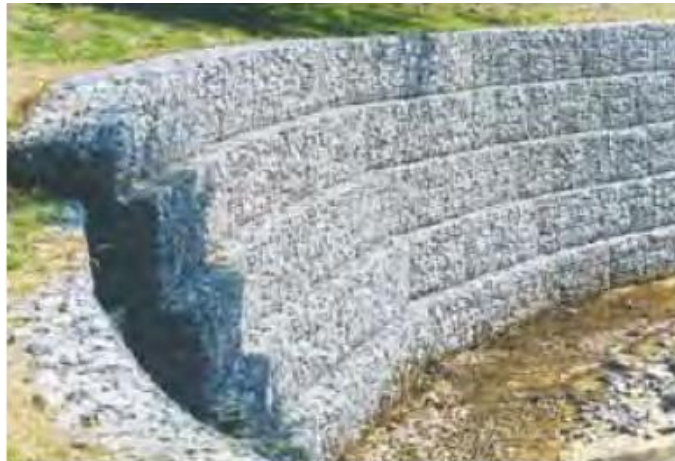
Na cabeceira da voçoroca, o autor propõe que seja implementado outro tipo de estrutura por conta da fragilidade dessa área, considerando a presença de entulho e lixo. Apesar do custo oneroso, sugere-se a técnica de estrutura em anfiteatro, a qual é formada por gabiões em caixa colocados nos taludes marginais da voçoroca (Figura 74).

Figura 74 - Gabiões em caixa dispostos em anfiteatro.
