**DETERMINAÇÃO DA QUALIDADE DE COLAGEM E  
DESEMPENHO MECÂNICO DE PAINÉIS EGP  
COMERCIAIS**

Trabalho de Conclusão de Curso apresentado na Universidade Estadual Paulista “Júlio de Mesquita Filho” – Câmpus de Itapeva, como requisito para a conclusão do curso de Engenharia Industrial Madeireira.

This research aimed to evaluate the quality of bonding and the mechanical strength of commercial EGP panels, according to the of ASTM D - 5572/1999, ASTM D - 5751/1999 and ABNT NBR 7190/1997 specifications test of Static Bending, tensile parallel and shear strength at the bond line. The panels used were donated by a local company. Two types of panels were chosen, the class A, which has no natural defects in the wood such as nodes, pitch pockets, and deviations of grain; and class C, which allows the natural defects of wood. The panels are produced with 90% of *Pinus elliottii* and 10% *Pinus taeda*. The test results were compared to the literature, and generally range within the values required by the standards and by other studies. In addition, as was to be expected, the class A panels presented greater resistance in the three mechanical tests, when compared to the class C panels.

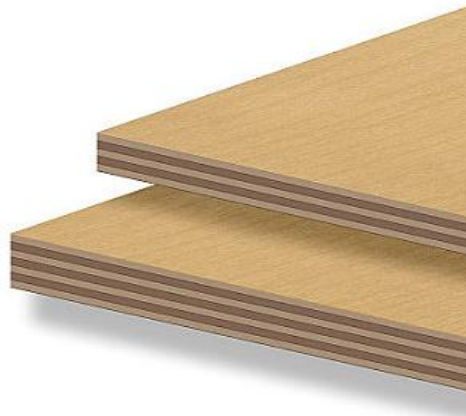
**Figura 1:** Painel de Compensado Multilaminado

- Compensado Multilaminado: painel composto de lâminas de madeira sobrepostas em número ímpar de camadas, formando um ângulo de 90° entre camadas adjacentes (Figura 1).

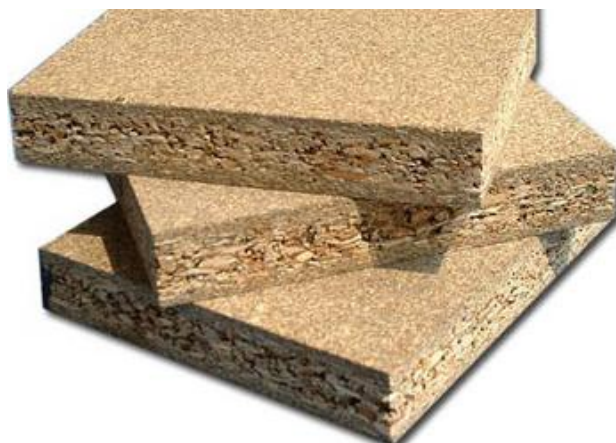
**Figura 2:** Painel de madeira aglomerada.

- Painéis de madeira aglomerada: painel produzido com partículas de madeira encoladas normalmente com resina ureia-formaldeído, com distribuição aleatória de partículas e consolidado através de prensagem a quente (Figura 2).

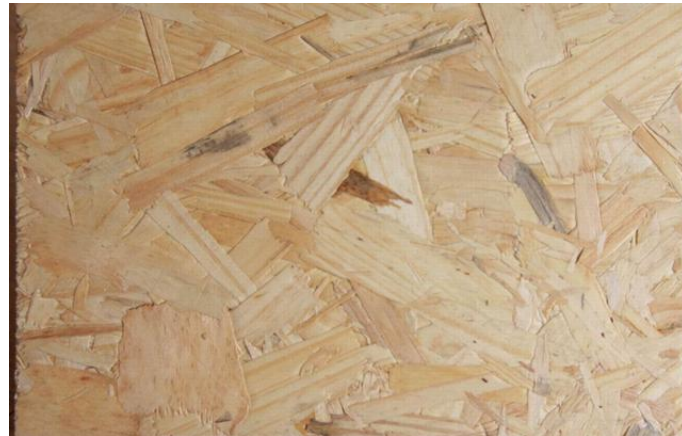
**Figura 3:** Painel de *Waferboard*.

- *Waferboard*: painel de uso estrutural, produzido com partículas maiores de formatos quadrado ou ligeiramente retangular encolados com resina fenol-formaldeído, com distribuição aleatória das partículas e consolidado através de prensagem a quente (Figura 3).

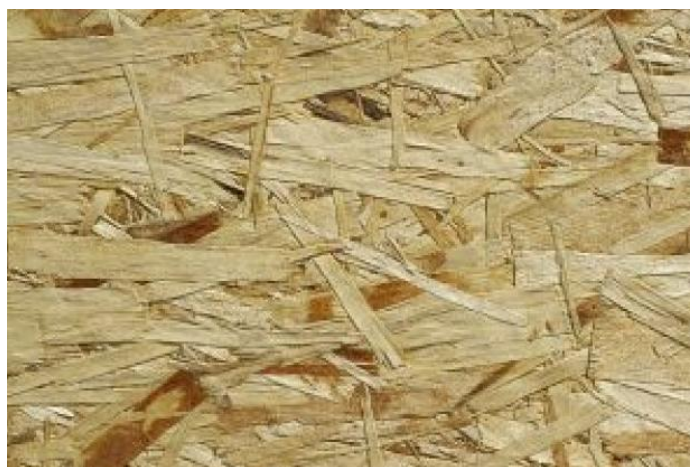
**Figura 4:** Painel de OSB.

- Painéis de partículas orientadas (*Oriented strand board – OSB*): painel de uso estrutural produzido com partículas longas de formato retangular, encoladas com resinas fenol-formaldeído e/ou isocianato, orientadas na mesma direção, consolidada através de prensagem a quente (Figura 4).

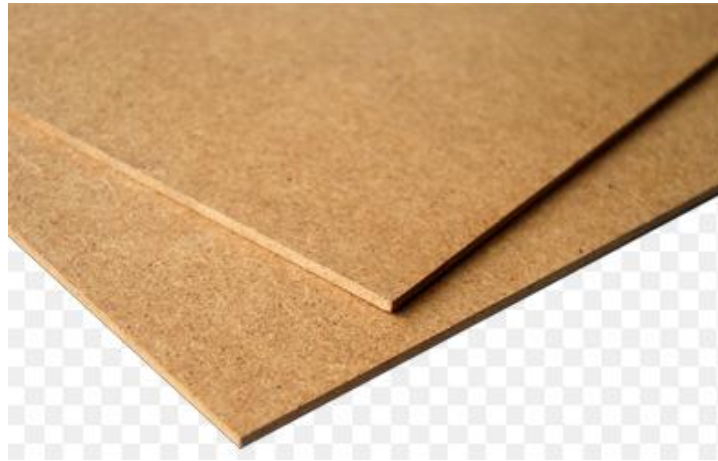
**Figura 5:** Painel de fibras duras.

- Painéis de fibras duras (*Hardboard*): painéis de fibras de alta densificação, com espessura fina e homogênea, produzidas a partir de fibras de madeira encoladas com resina fenol-formaldeído e consolidadas através de prensagem a quente (Figura 5).

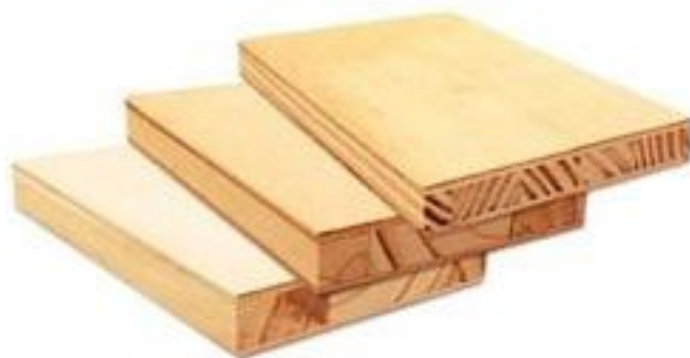
**Figura 6:** Painel de Compensado sarrafeado.

- Compensado sarrafeado: painel composto de sarrafos e as faces com lâminas de madeira (Figura 6).

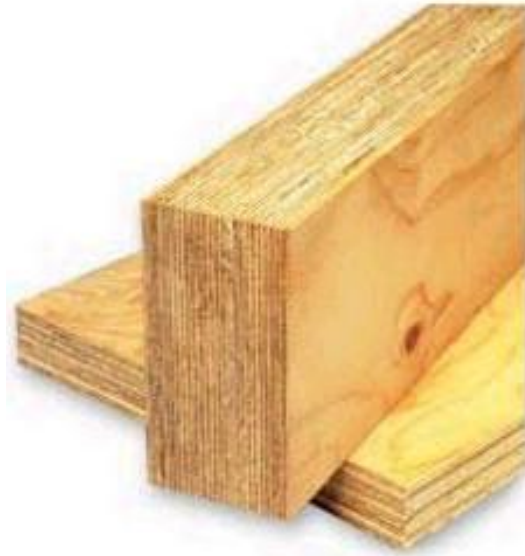
**Figura 7:** Painel de LVL.

- Painéis de lâminas paralelas (LVL): painel constituído de lâminas de madeira coladas no mesmo sentido da grã (Figura 7).

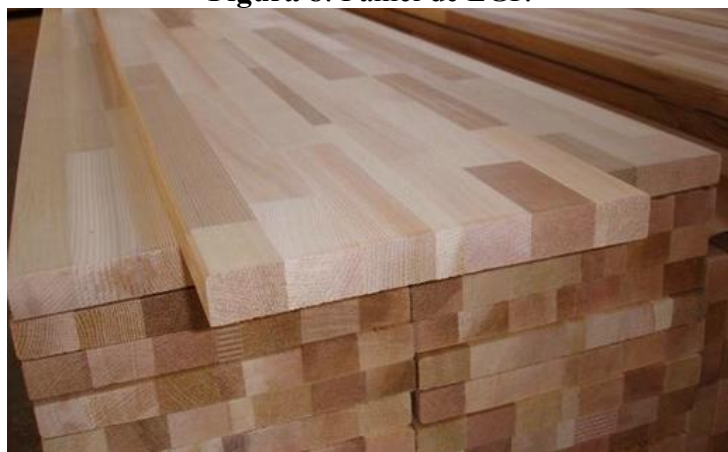
**Figura 8:** Painel de EGP.

- Painéis de colagem lateral (*Edge glued panel – EGP*): painel composto de sarrafos colados lateralmente e nos topos através de *finger joints* (Figura 8).

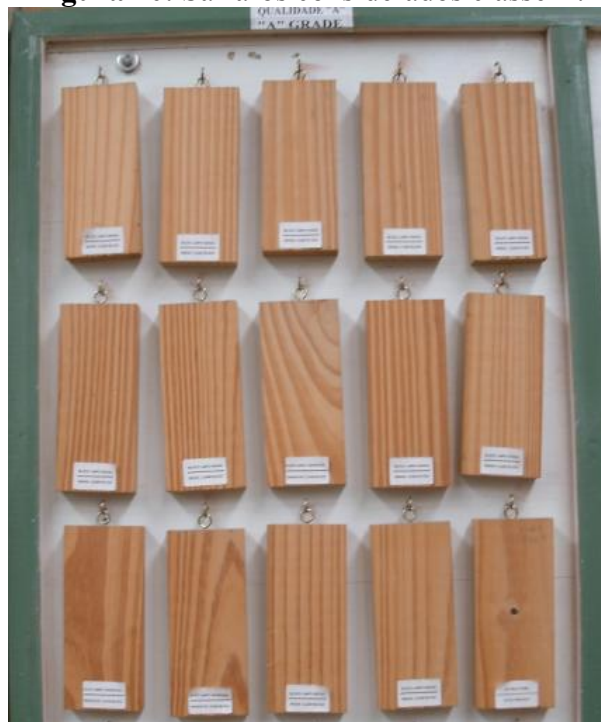
**Figura 10:** Sarrafos considerados classe A.

Na produção dos painéis de EGP, primeiramente ocorre o desdobro da tora em tábuas e depois em ripas, porém elas não são homogêneas, afinal a madeira possui desvios de grã, nós, bolsões de resina, etc.; então em um equipamento de *scanner* essas ripas são seccionadas em sarrafos de acordo com esses pontos onde tem defeitos e os que não tem. Abaixo são apresentados da Figura 10 a 13 os sarrafos adequados para cada classe de uso.

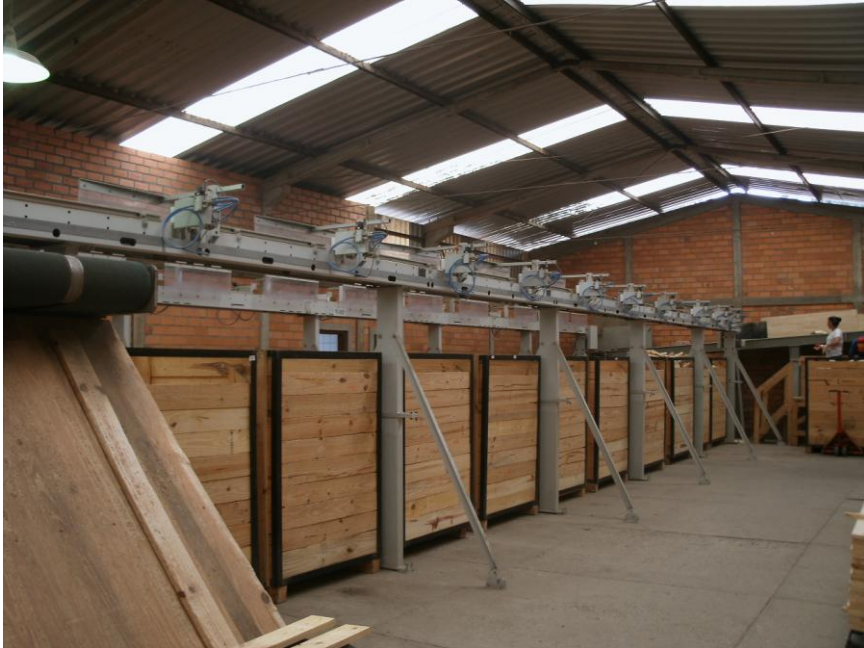
**Figura 14:** Box que separam os sarrafos

E então eles são separados de acordo com sua qualidade em box, como apresentado abaixo pela Figura 14.

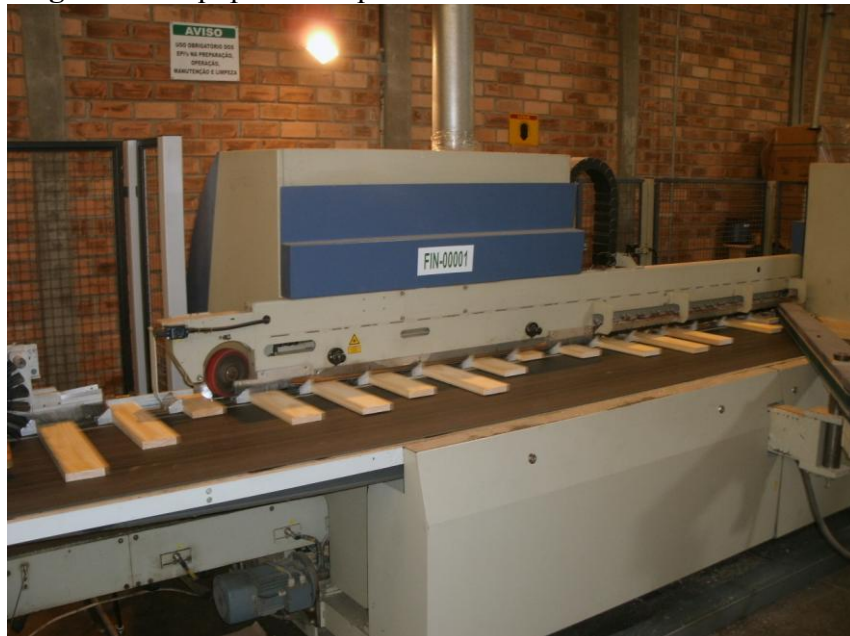
**Figura 15:** Equipamento que confecciona os dentes na madeira.

Para que se possa começar a etapa de colagem é necessário que se façam as emendas de *finger joint*, essa etapa de fazer a emenda e como ficam as ripas já unidas são ilustradas pela Figura 15 a 17.

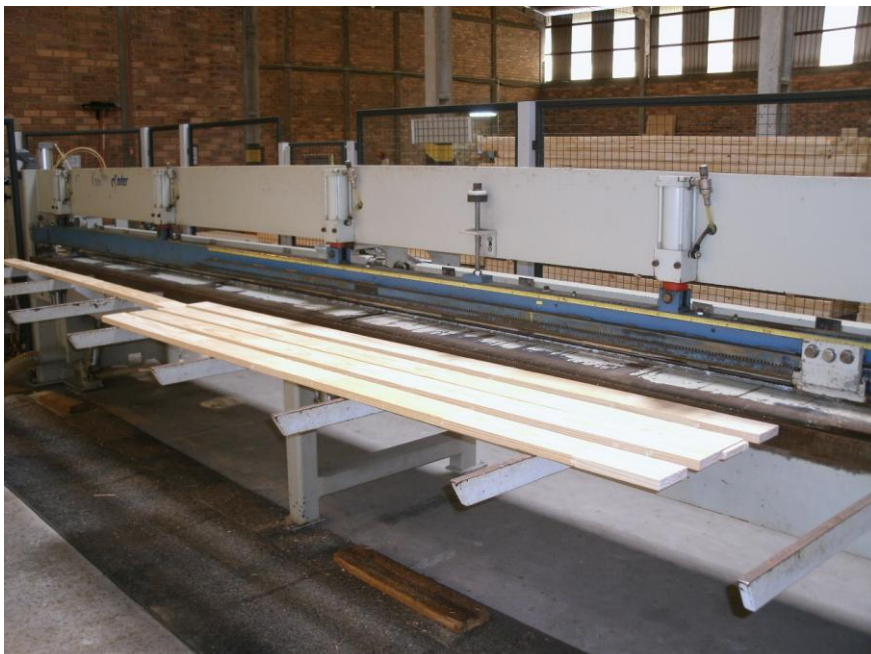
**Figura 17:** Ripas emendadas por *finger joint*.

Dessa maneira as emendas de *finger joint* já podem ser unidas formando as ripas.

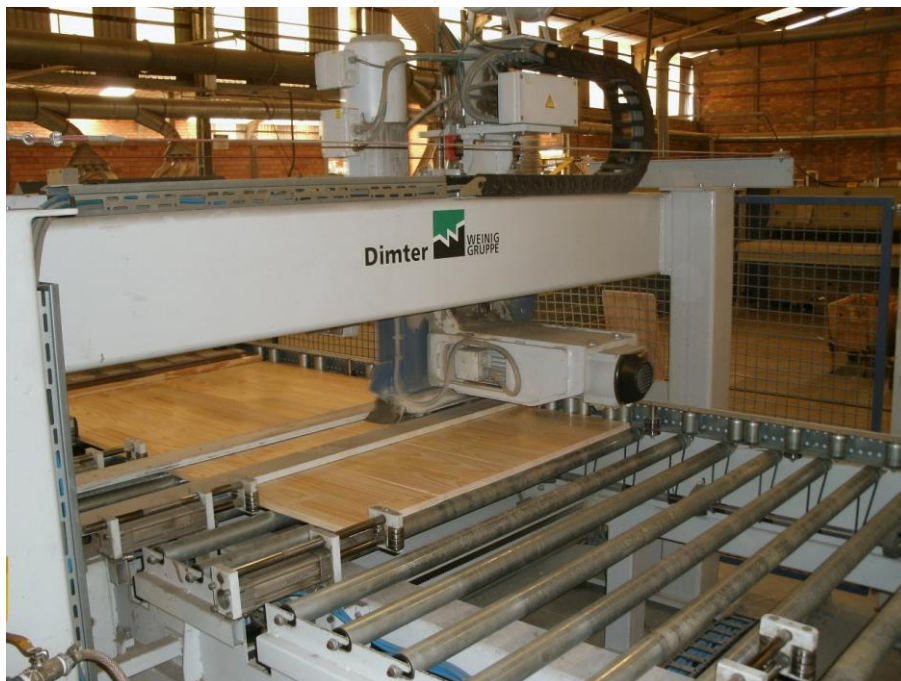
**Figura 20:** Painel de EGP formado.

Após a prensagem os painéis já estão prontos para serem embalados e aguardarem transporte, essas etapas podem ser vista nas Figuras 20 a 22.

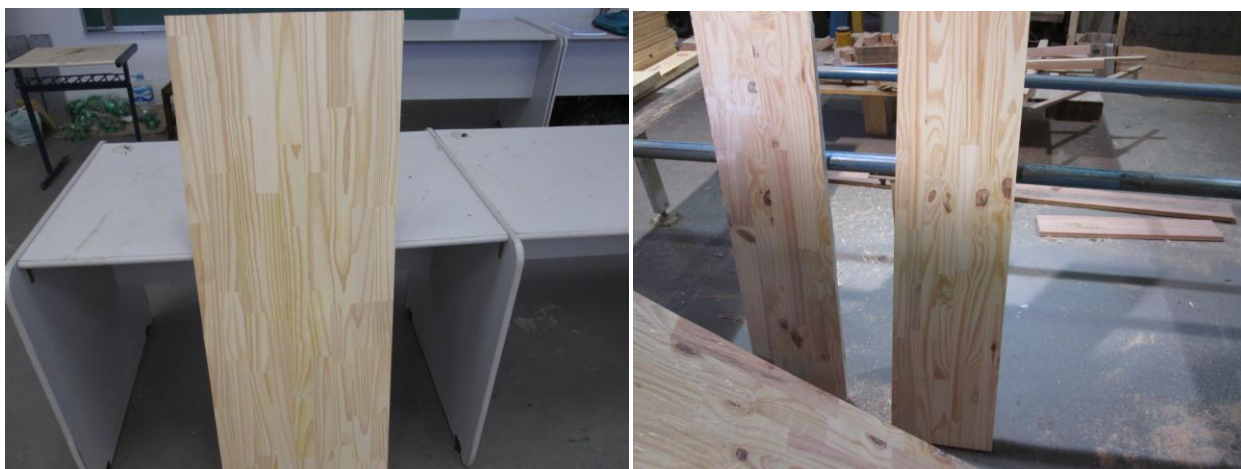
**Figura 23:** a) Painel de EGP classe A e b) Painel de EGP classe C, produzidos pela indústria local.

Os painéis classe A apresentaram medidas de 1200 x 400 mm e os painéis classe C medidas de 1200 x 300 mm, ambos com espessura de 18 mm. Foram utilizados dois painéis de cada classe para a retirada dos corpos de prova. A Figura 23 apresenta os painéis classe A e classe C, respectivamente.

Os painéis utilizados foram produzidos com madeira de *Pinus elliotti* e *Pinus taeda* e colados com adesivo PVAc (poliacetato de vinila com ligações cruzadas) e classe de resistência D3 e D4. Os painéis produzidos na empresa tem as peças unidas ao longo do comprimento por ligações dentadas do tipo *finger joint*, e nessas ligações o adesivo utilizado é classe D3. A colagem lateral dos sarrafos é realizada em prensa de alta frequência com adesivo de classe D4, de acordo com o explicado anteriormente.

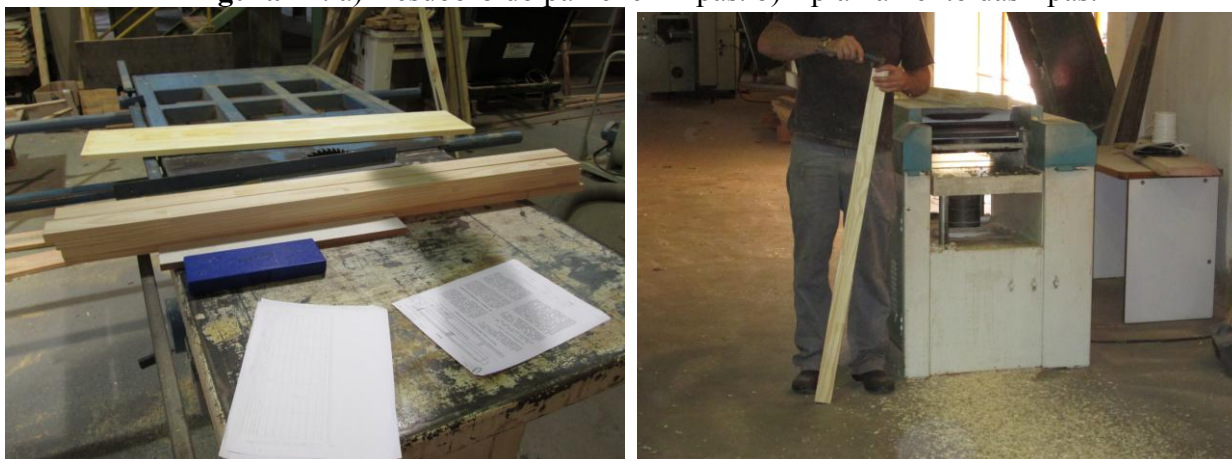
**Figura 24:** a) Desdobro do painel em ripas. b) Aplainamento das ripas.

A partir dos painéis apresentados anteriormente foram retirados os corpos-de-prova para cada um dos 3 testes, ou seja, para o teste de flexão estática, teste de cisalhamento na linha de cola e teste de tração paralela às fibras. Sendo que para cada teste foram utilizados 24 corpos-de-prova, onde 12 eram painéis classe A e 12 painéis classe C. As Figuras 24 e 25 ilustram a sequência de retira dos corpos de prova.

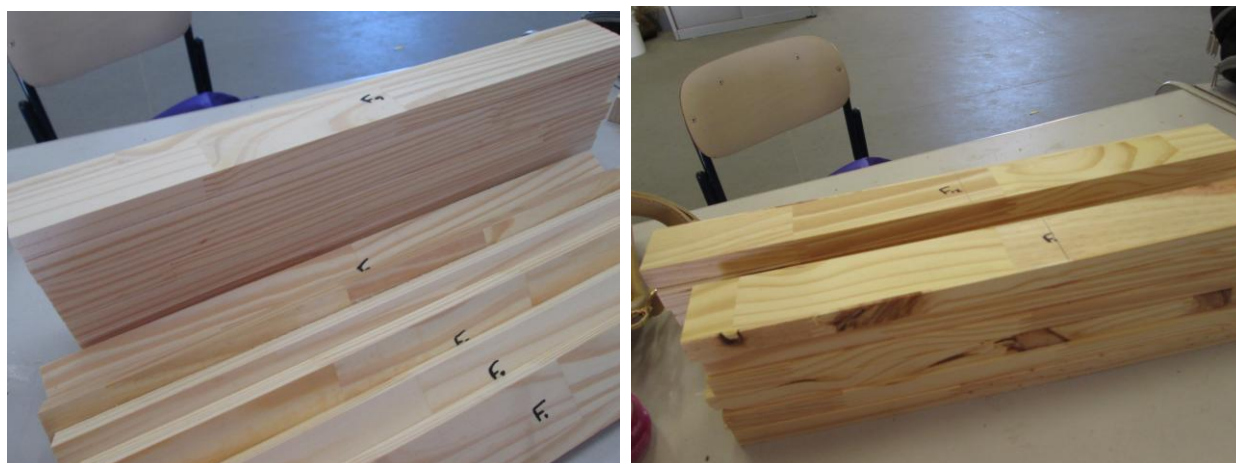
**Figura 27:** a) Corpos de prova de flexão, EGP classe A e b) corpos de prova de flexão, EGP classe C.

Os corpos de prova para os testes de flexão estática foram retirados de acordo com a norma ASTM D 5572 / 1999, sendo que possuíam dimensões de 482 x 50 x 18 mm, como mostra Figura 27. Pode-se observar pela Figura 27 a diferença visual na qualidade dos painéis, pois os painéis classe A são totalmente isentos de defeitos e os painéis classe C já toleram a maior incidência dos mesmos.

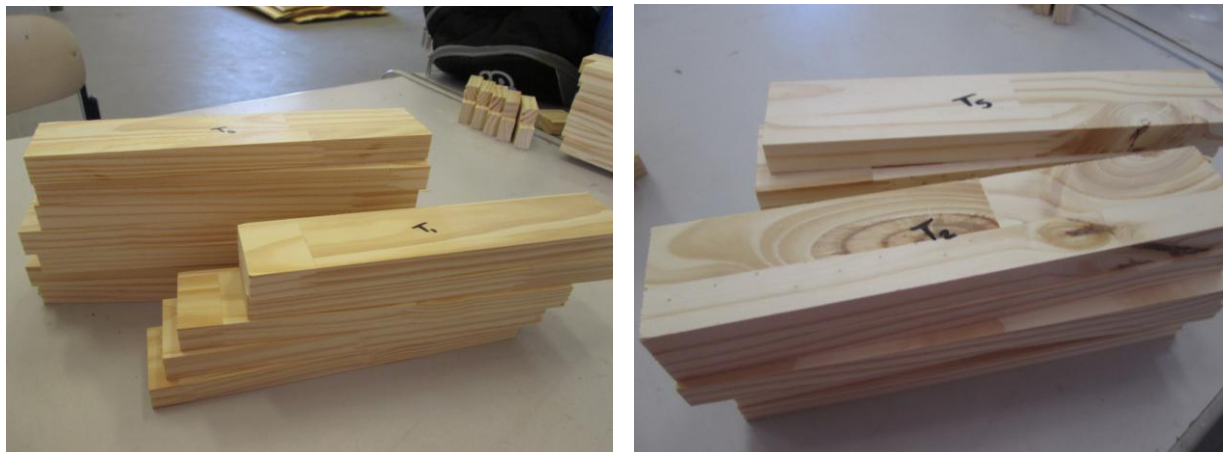
**Figura 28:** a) Corpos de prova de tração paralela às fibras de EGP classes A e b) corpos de prova de tração às fibras, EGP classe C.

Os corpos de prova para os ensaios de tração paralela foram tirados segundo a norma ASTM D 5572 / 1999, e possuem dimensões de 254 x 50 x 18 mm. Como mostra Figura 28 abaixo.

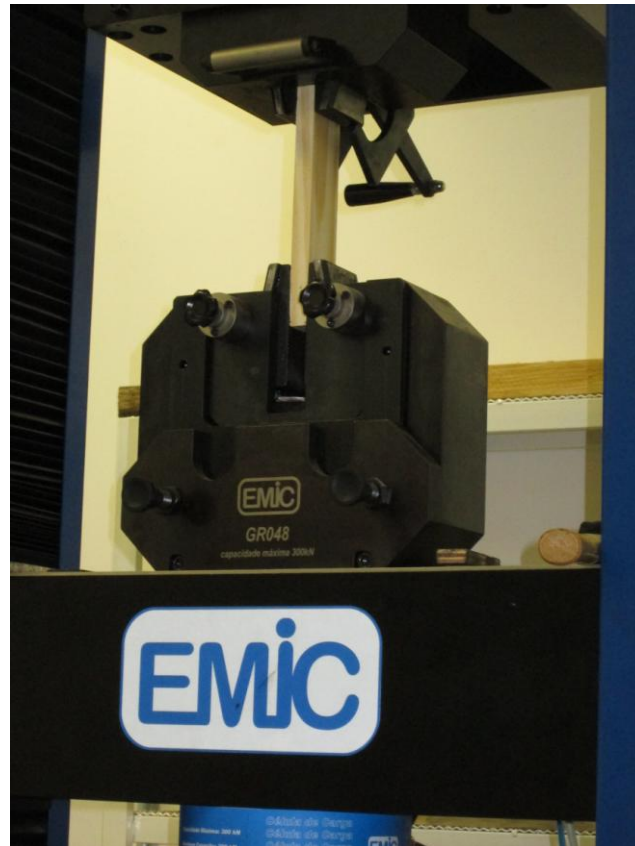
**Figura 31:** Ensaio de tração paralela às fibras.

O ensaio de tração paralela foi realizado em um máquina universal de ensaios da marca EMIC modelo DL300000N, com capacidade de 300kN, o carregamento realizado foi monotônico crescente a uma taxa de 10 MPa/min. O corpo de prova foi acomodado entre duas sapatas, ficando aproximadamente 25 mm dentro de cada lado das sapatas, as quais realizariam seu tracionamento. O módulo de ruptura foi calculado a partir da equação 3.

A Figura 31 ilustra o ensaio de tração paralela às fibras para a determinação do MOR dos painéis classes A e C quando submetidos à força de tração.

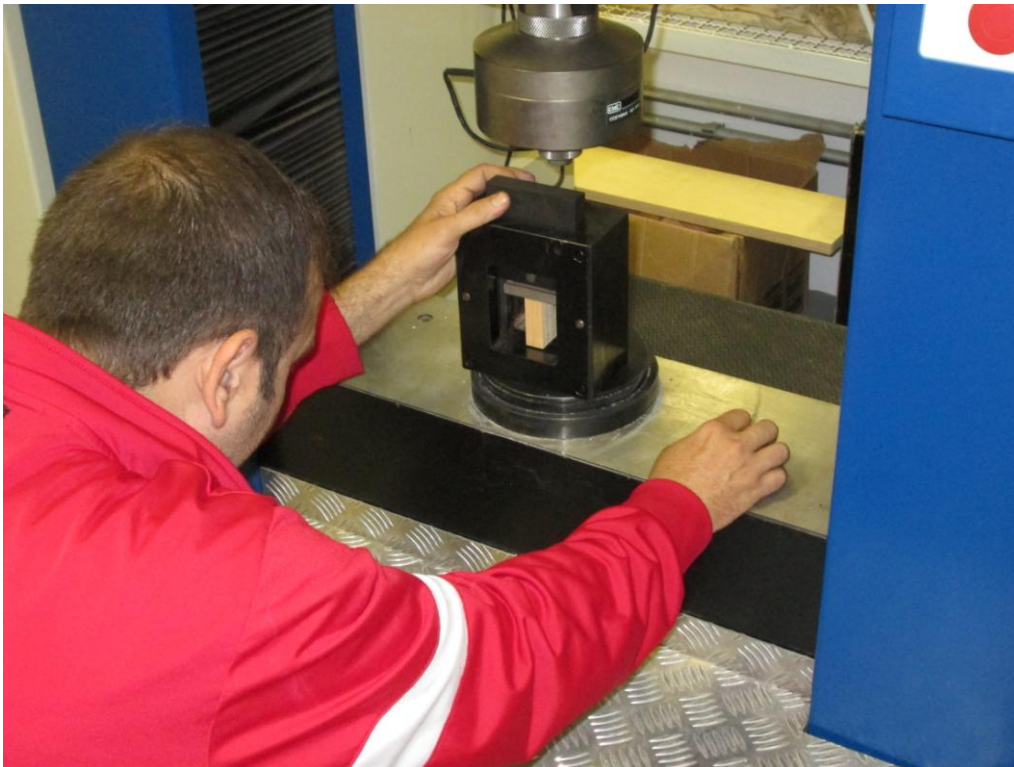
**Figura 32:** Ensaio de cisalhamento.

O ensaio de Cisalhamento na linha de cola foi realizado em um máquina de ensaios universal da marca EMIC modelo DL300000N, com capacidade de 300kN, o carregamento realizado foi monotônico crescente a uma taxa de 2,5 MPa/min. Como especificado em norma, o corpo de prova é posicionado na região central do equipamento, na parte onde aplica-se força de compressão e, a amostra é posicionada em um degrau devido a existência do dente. A região onde existe o dente sofrerá a força de cisalhamento. A tensão de cisalhamento é obtida a partir da equação 4.

A Figura 32 ilustra o ensaio de cisalhamento na linha de cola para a determinação da tensão de ruptura e, assim, avaliar a qualidade de colagem dos painéis.

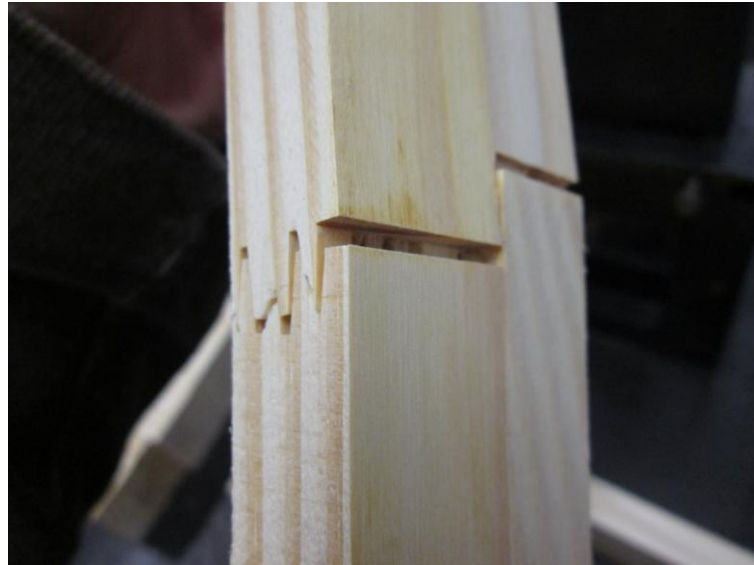
As Figuras de 33 a 35 mostram os principais tipos de rupturas que ocorreram nos ensaios de flexão estática para os painéis classe A.

**Figura 33:** Ruptura na emenda tipo *finger joint*, painel classe A.

**Figura 34:** Ruptura na emenda de *finger joint*, painel classe A.

**Figura 35:** Ruptura na madeira, painel classe A.

A partir de uma análise das Figuras 33 a 35 e dos valores obtidos para o MOR na flexão dos painéis classe A, observa-se que a ruptura nas ligações *finger joint* foram mais resistentes.

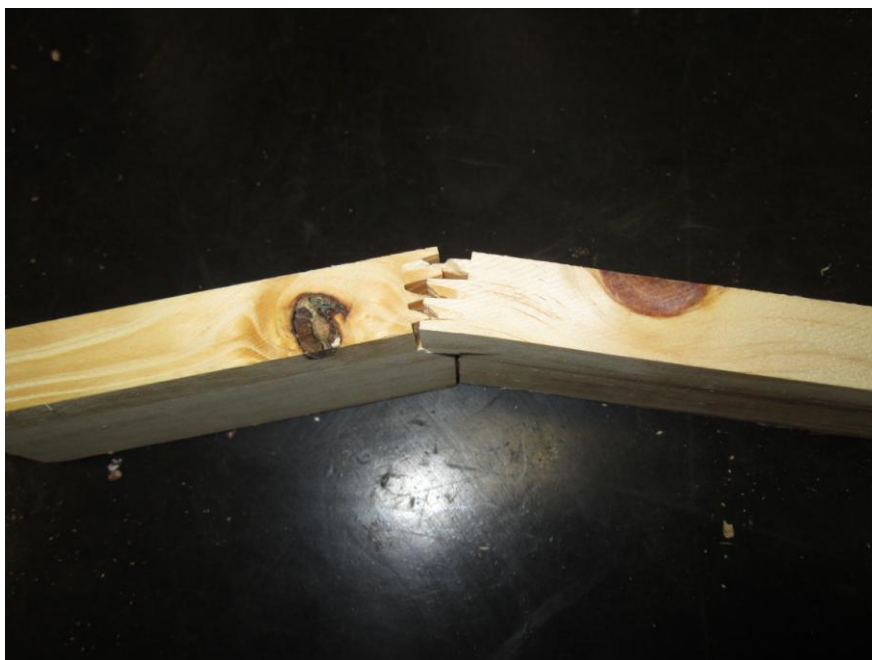
As Figuras de 36 a 40 apresentam os tipos de rupturas que ocorreram durante o teste de flexão estática para o painel classe C.

**Figura 36:** Ruptura na emenda de *finger joint*, painel classe C.

**Figura 37:** Ruptura inteira da emenda de *finger joint*.

**Figura 38:** Ruptura na madeira.

**Figura 39:** Ruptura na emenda de *finger joint* e na madeira.

**Figura 40:** Ruptura no defeito da madeira (nó).

A partir de uma análise das Figuras 36 a 40 e dos valores obtidos para o MOR na flexão dos painéis classe C, observa-se que a ruptura nas ligações *finger joint* foram menos resistentes, como o esperado.

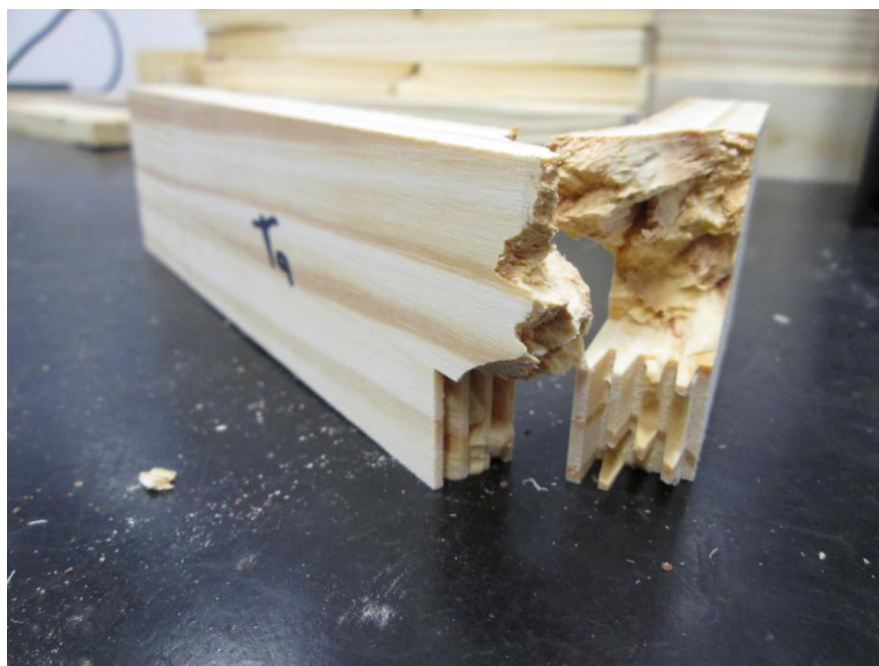
**Figura 44:** Ruptura na emenda de *finger joint* e na madeira no teste de tração.

As Figuras 41 a 44 abaixo, mostram as rupturas ocorridas durante o teste de tração paralela às fibras para os painéis de classe A.

A partir de uma análise das Figuras 41 a 44 e dos valores obtidos para o MOR na tração paralela às fibras dos painéis classe A, observa-se que a ruptura nas ligações *finger joint* foram mais resistentes.

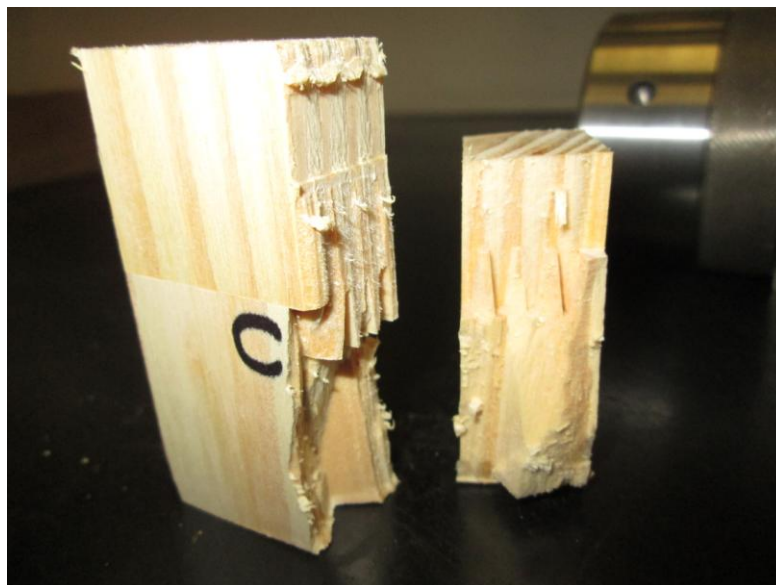
**Figura 49:** Ruptura na emenda de *finger joint*, painel classe A.

Abaixo estão apresentadas as imagens referentes ao teste de cisalhamento na linha de cola para os painéis classe A, Figuras 48 a 50.

A partir de uma análise das Figuras 48 a 50 e dos valores obtidos para o MOR no cisalhamento na linha de cola dos painéis classe A, observa-se que a ruptura nas linhas cola foram mais acentuadas, principalmente quando na mesma existiam emendas do tipo *finger joint*, porém assim mesmo apresentaram maior resistência mecânica quando comparados com os painéis classe C.

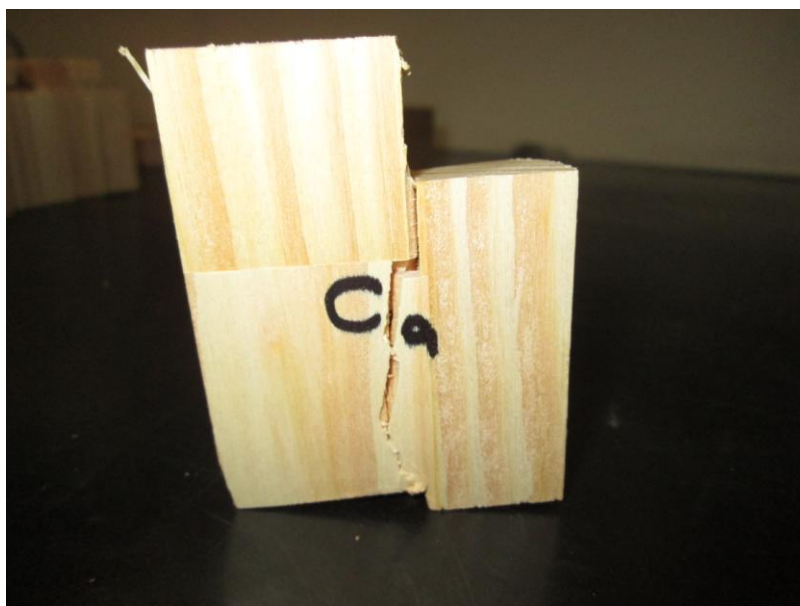
**Figura 50:** Ruptura na madeira, painel classe A.

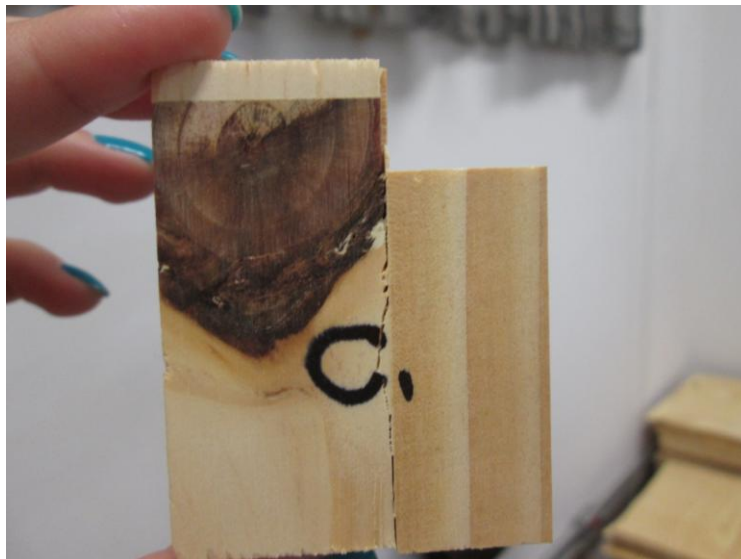
**Figura 51:** Ruptura na linha de cola, painel classe C.

As imagens abaixo são as do teste de cisalhamento na linha de cola dos painéis classe C, Figuras 51 a 54.

A partir de uma análise das Figuras 51 a 54 e dos valores obtidos para o MOR no cisalhamento na linha de cola dos painéis classe C, observa-se que a ruptura nas linhas de cola foram mais recorrentes, sendo que as mesmas foram acentuadas quando possuíam próximas as ligações defeitos naturais da madeira ou ainda ligações *finger joint*, levando a resultados inferiores aos obtidos nos painéis classe A.

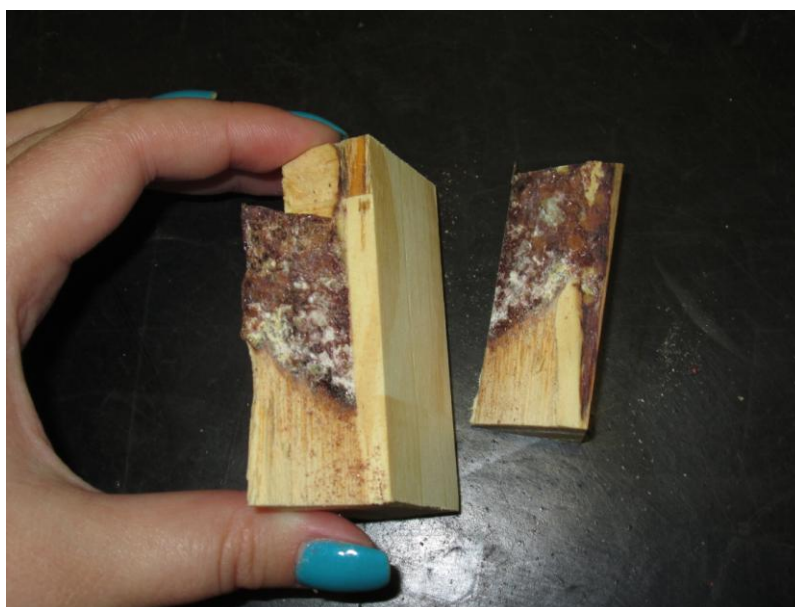
**Figura 52:** Ruptura no defeito na madeira (nó), teste de cisalhamento.

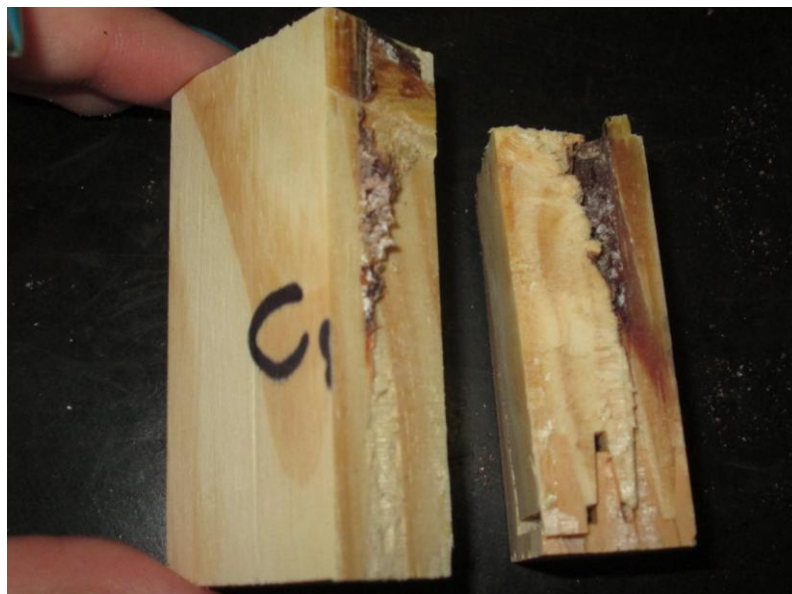
**Figura 53:** Ruptura na emenda de *finger joint* e no defeito da madeira.

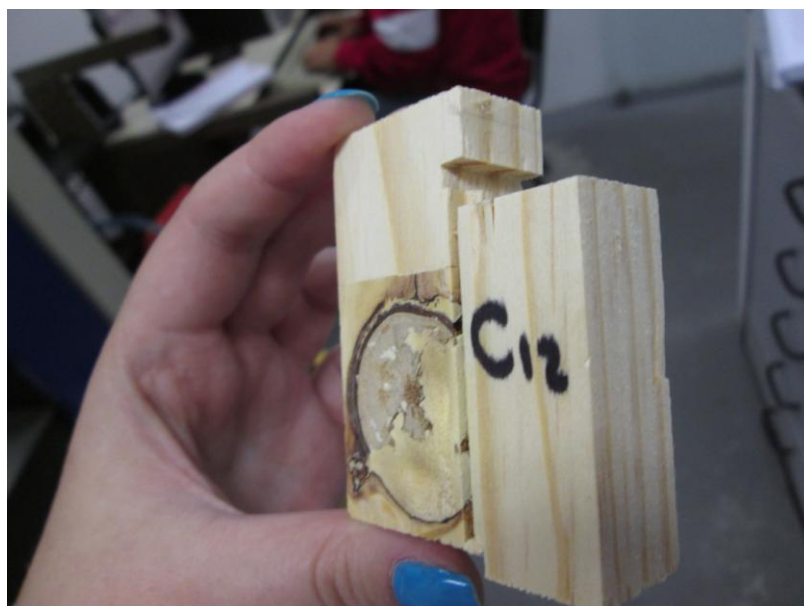
**Figura 54:** Ruptura na linha de cola com nó ao lado.
