Trabalho de Graduação  
Curso de Graduação em Geografia

ESTUDO SOBRE AS INUNDAÇÕES NA CIDADE DE CAPIVARI (SP)

UNIVERSIDADE ESTADUAL PAULISTA  
Instituto de Geociências e Ciências Exatas  
Campus de Rio Claro

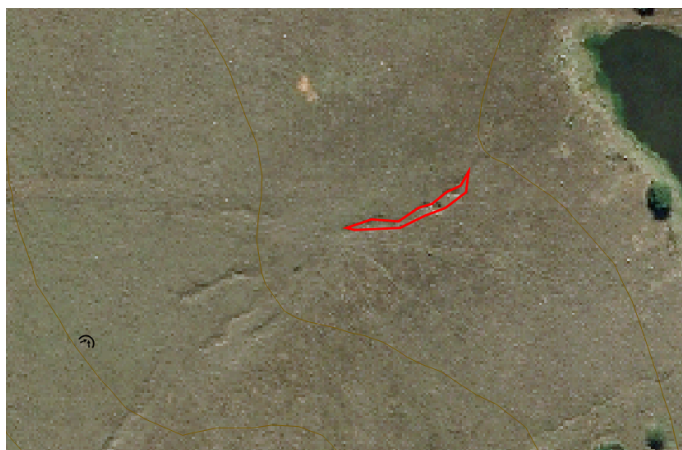
**Figura 7.** Imagem de satélite de 2010 com demarcação de uma ravina

A evolução dos sulcos erosivos dá origem às ravinas, as quais podem evoluir para voçorocas, sendo este o estágio final de erosão linear, fazendo com que ocorra o afloramento do lençol freático. Em 2010, a área de estudo em geral, possuía 5 ravinas, enquanto em 2023 o número diminuiu para 4, a única diferença foi uma ravina que se recuperou devido a presença de vegetação em seu entorno (Figura 7 e 8)

Em vermelho está destacado o contorno da Ravina, com alguns sulcos antecedendo-as no cenário de 2010, e depois a imagem do mesmo local em 2023 com a ravina recuperada.

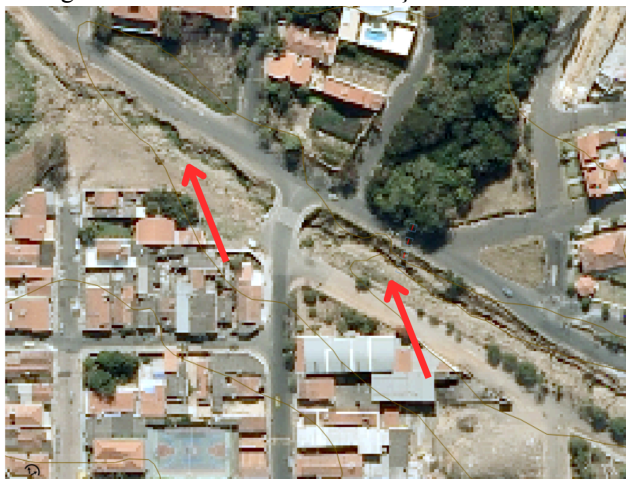
**Figura 9.** Imagem de satélite de 2010 com voçoroca no interior de um canal.

Outro trecho que houve recuperação, é dentro do próprio corpo hídrico na região urbana, a voçoroca dentro do córrego Chiquinho-Quadros que era dividida em duas, uma antes da ponte e outra posterior a ela. Na figura 9, a voçoroca é caracterizada dentro do corpo hídrico devido seus grandes taludes e marcas de erosão.

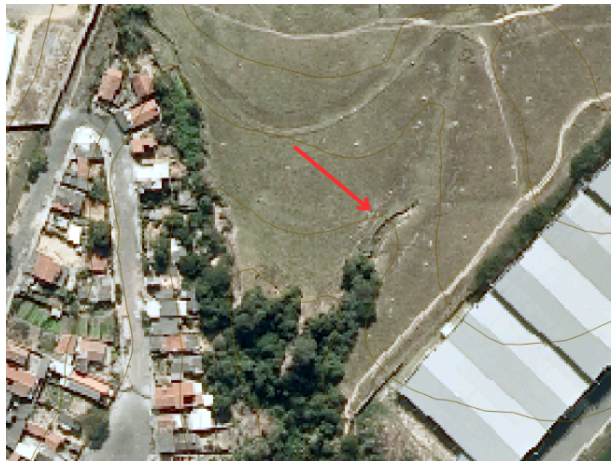
**Figura 11.** Imagem de satélite de 2010 com voçoroca no centro da imagem.

A última Voçoroca das 3 não houve recuperação, e sim, degradação e aterramento, a voçoroca estava localizada na cabeceira de uma nascente de água em uma região de pastagem

de gado no período de 2010. Já em 2023, no local da voçoroca foram realizados diversos cortes de terraplenagem e aterros para a construção de um novo loteamento, devido a uma necessidade urbana para o ramo imobiliário da cidade. Além da voçoroca ter sido soterrada, a pequena mata ciliar presente na área foi extinta.

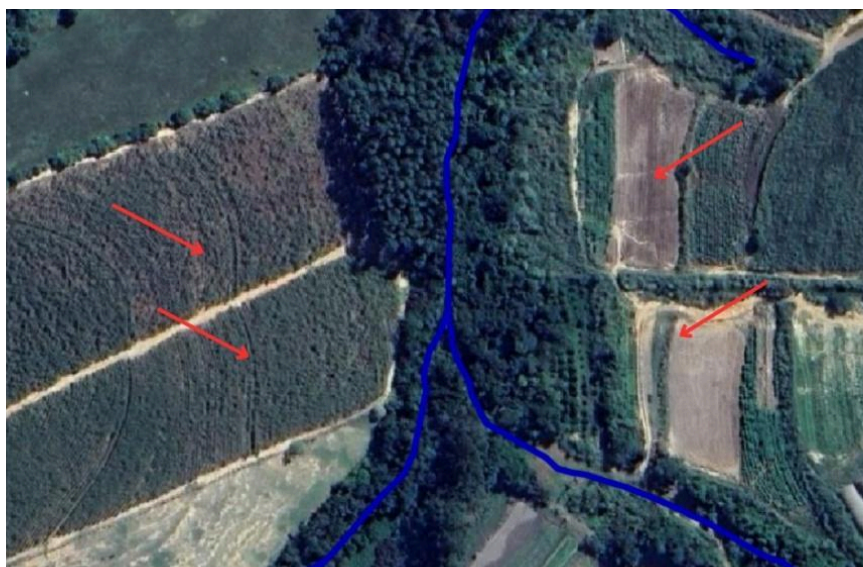
**Figura 17.** Imagem de satélite com demarcações de áreas de plantio

A cultura predominante que é produzida no uso da agricultura é a cana-de-açúcar, influenciada pelas indústrias de açúcar na região e pelas condições de solo e clima. Partes dessa cultura está presente próxima a vários afluentes do Rio Capivari, como é possível ver na figura 17 em que há vários campos de plantio em proximidade de um curso hídrico na imagem de 2023. Em 2010, como é possível ver na imagem de uso da terra de 2010, as situações eram piores, com áreas de preservação menores do que em 2023.

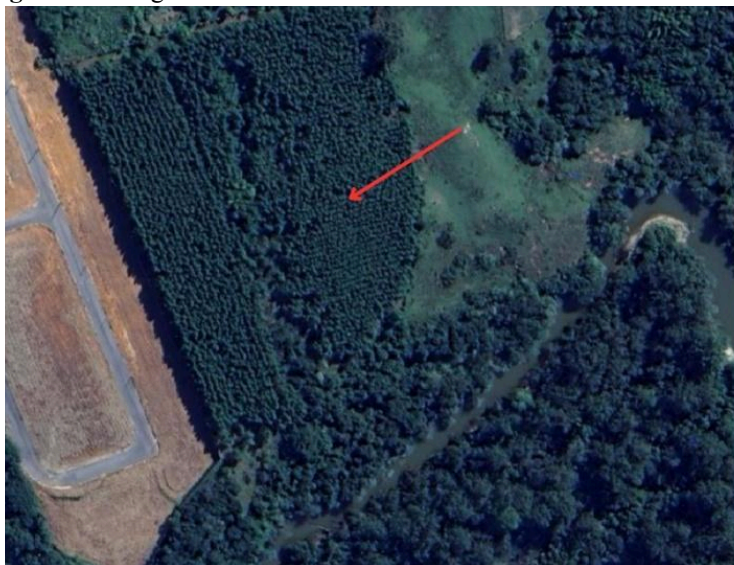
**Figura 19.** Imagem de satélite de 2023 identificando área de silvicultura

De 2010 para 2023, a área de silvicultura praticamente dobrou na região, passando de 0,079 km<sup>2</sup> para 0,148 km<sup>2</sup>, ocupando duas áreas apenas, a leste da área de estudo. Uma próxima ao rio Capivari, em uma área de transição urbano para rural, área em que tem grande proximidade com o rio e que não é respeitada a área de preservação permanente. Como é possível ver na figura 19, a silvicultura fica ao lado de um novo loteamento, e se localiza com muita proximidade do Rio Capivari abaixo.

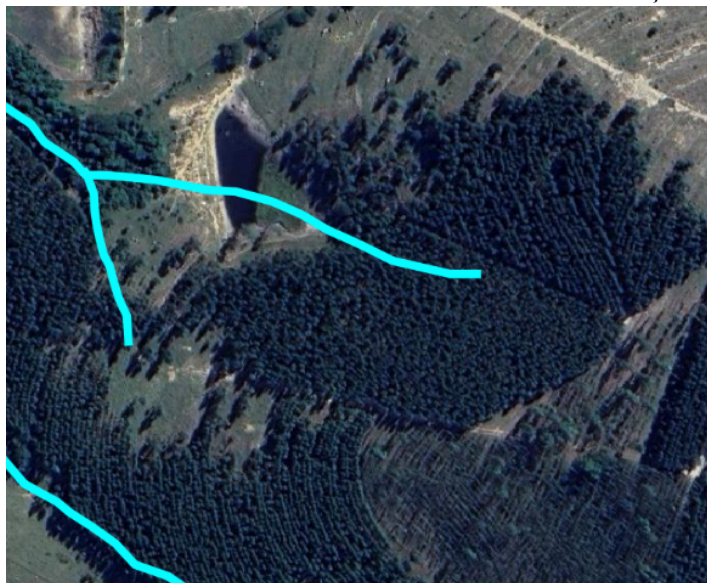
Figura 20. Imagem de satélite de 2023 identificando área de silvicultura e marcação de antigo canal fluvial

A outra área fica em um local próxima a rodovia SP-101, as declividades se adequam a produção de madeira, com variações de 15% - 30%, o problema é a situação em que o plantio se colocou, já que nos mapeamentos feitos em 1970, no mesmo local havia uma cabeceira de afluente, que teve seu curso diminuído e desviado para que fosse feito seu barramento logo abaixo. Na figura 20, é possível ver onde antigamente passava o corpo hídrico em azul e que hoje está ocupado pela silvicultura. Essa situação ocorre nos 3 afluentes presentes na imagem, todos tiveram interferência antrópica advinda da silvicultura.

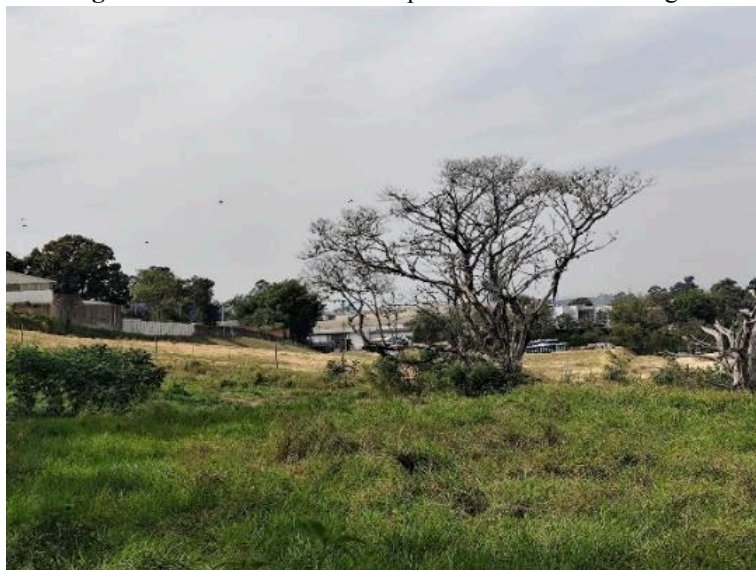
**Figura 21.** Área de loteamento próximo a nascente de água

Na figura 21 e 22, é possível ver ao fundo o loteamento que foi construído em cima de uma nascente de água e uma voçoroca, localizado em um ponto alto da cidade.

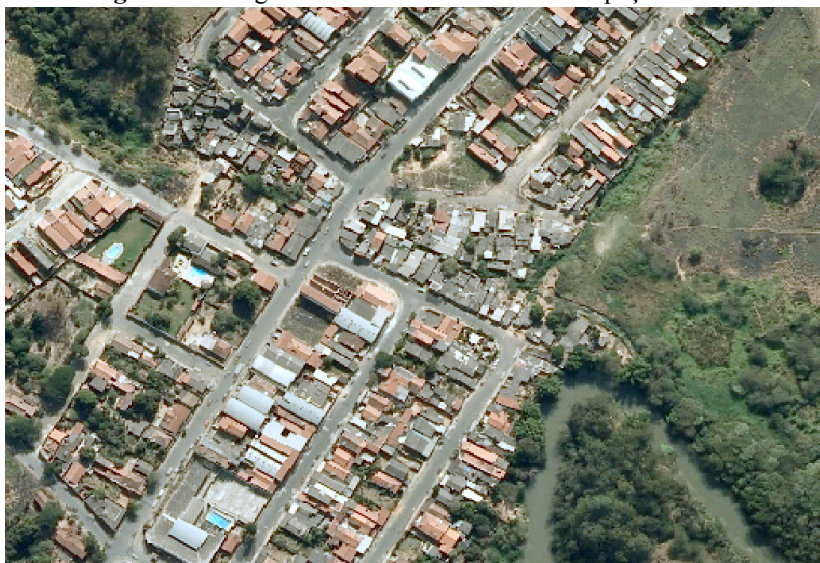
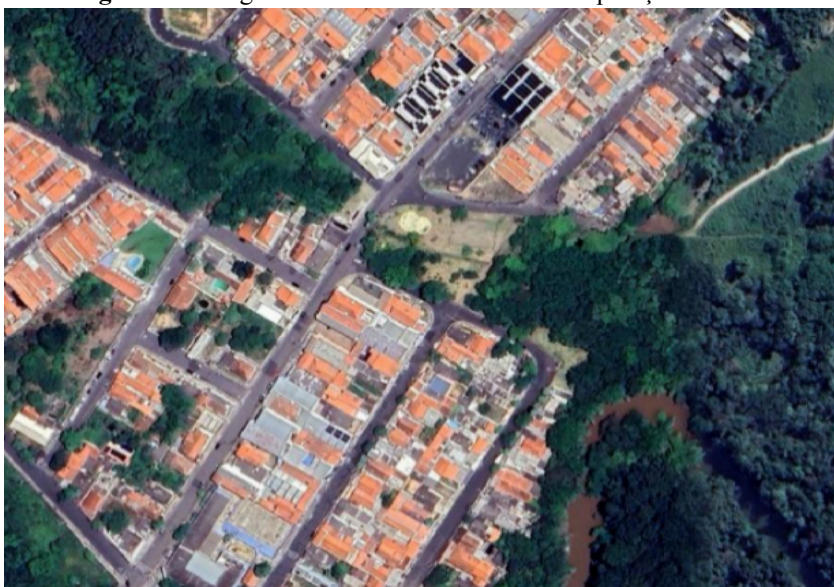
**Figura 23.** Imagem de satélite de 2010 com ocupação urbana

A cidade passou por uma considerável recuperação de vegetação do rio Capivari, principalmente com a retirada de parte da população em planícies de inundação no começo da década de 2010. O bairro Jardim Moreto é um dos exemplos que está identificado nas figuras a seguir, a recuperação da faixa próxima ao rio Capivari é bem perceptível.

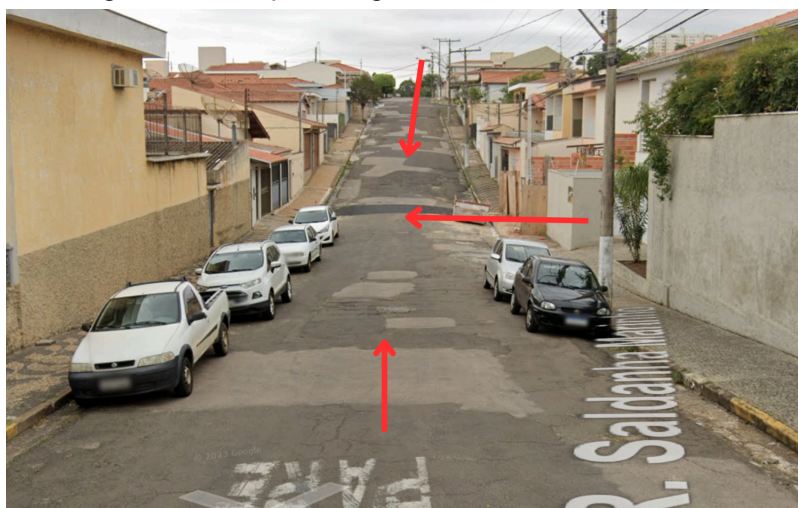
**Figura 26.** Presença de antigo vale em meio a cenário urbano

Na área central e oeste, é possível notar condições topográficas que indicam possíveis antigos canais, mesmo que estes não tenham sido mapeados nos anos 1970. Por conta disso, há um número de canalizações que desviam a água diretamente para o Rio Capivari e seus afluentes (Figura 26).

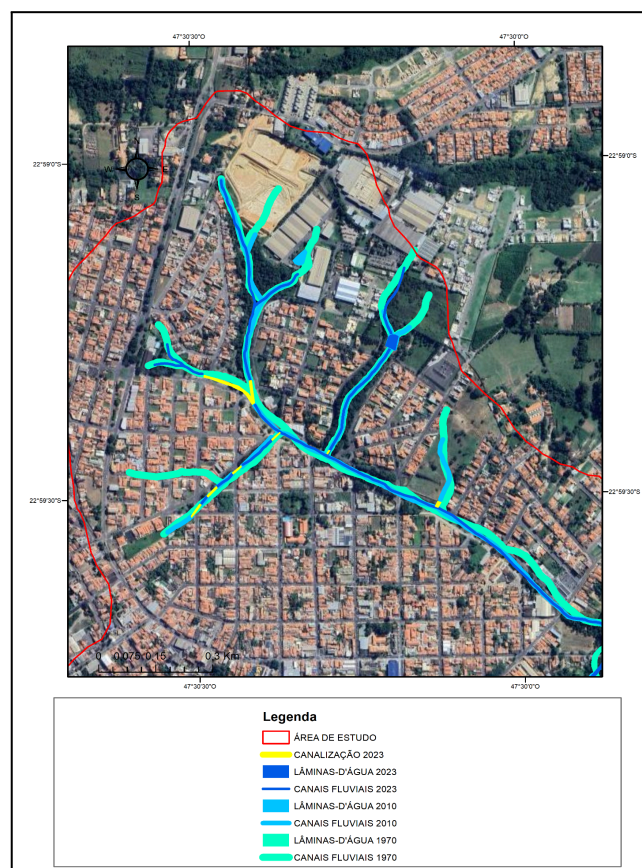
**Figura 33.** Mapa de comparação hidrográfica entre os anos de 1970, 2010 e 2023

A figura 33 mostra a mesma região, mas com escala de mais detalhe, mostrando com maior visibilidade a região de cabeceira das principais drenagens que deságuam no Córrego Chiquinho-Quadros.

Na comparação entre os anos, sendo o azul mais claro para 1970 e o mais escuro para 2023, dos 10 canais que existiam em 1970, todos tiveram algum tipo de modificação: 4 hoje não existem mais em superfície devido o assentamento urbano sobre estas áreas, enquanto apenas 1 dos 10 manteve sua formação original.

Houve ainda duas canalizações nesta região, ligando duas drenagens ao córrego principal Chiquinho-Quadros. O alto curso do córrego não apresenta sintomas de inundações em sua história, apenas algumas cheias sem extravasamento do canal, isso se dá pela presença de um fundo de vale encaixado e uma declividade com níveis mais altos entre 2% - 15%.

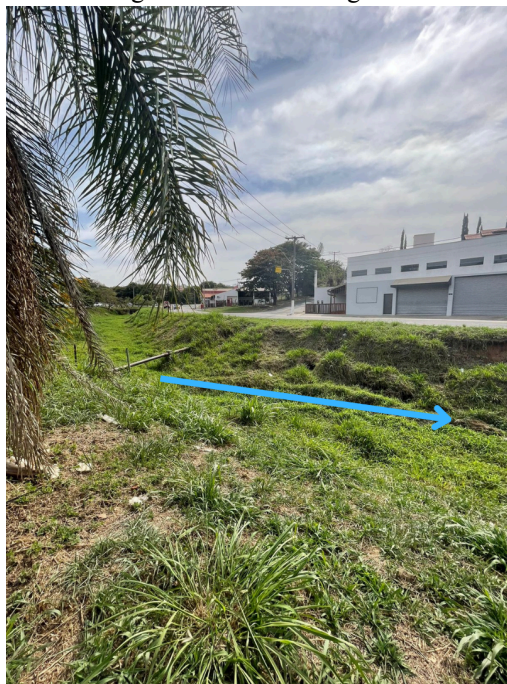
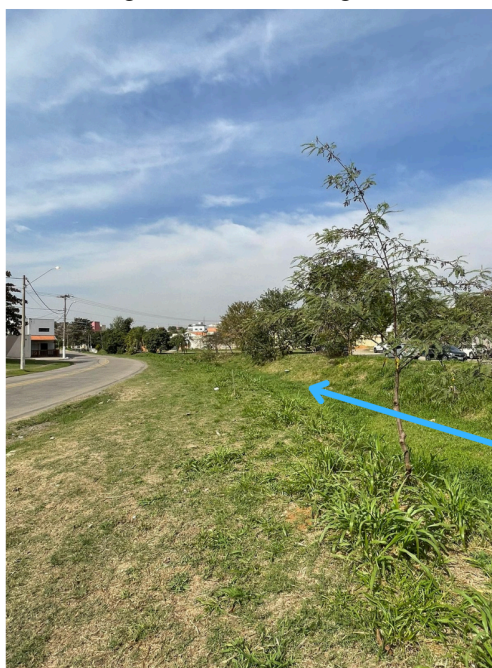
O córrego Chiquinho-Quadros vem sendo constantemente degradado entre os anos de 2010 e 2023, ocorrendo situações de estreitamento das margens ocasionadas tanto pela avenida que passa em sua margem esquerda quanto com a proximidade de casas na margem direita. Esse estreitamento vem acompanhado de uma baixa presença de árvores e área de APP (área de preservação permanente) (Figura 35).

**Figura 35.** Fotografia de canal na região norte da cidade

**Figura 36.** Fotografia de canal na região norte da cidade

Nas figuras, é possível ver a proximidade do canal com a avenida e em alguns trechos a inexistência de arborização ciliar; as poucas árvores presentes fazem parte de uma vegetação secundária e pouco eficiente. O assoreamento do canal é retratado de maneira que não é possível enxergar seu fundo e a água, a alta carga de materiais e sedimentos depositados provocam este desequilíbrio na dinâmica do córrego. Os sedimentos provenientes de uso antrópico, podem ser observados na figura 38.

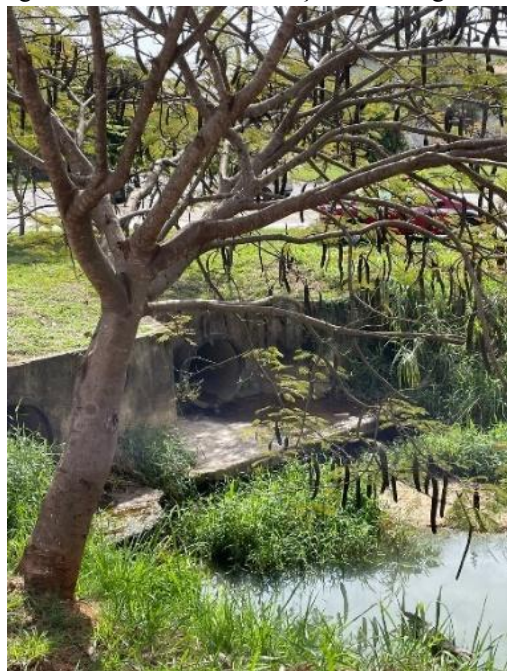
**Figura 37.** Fotografia de saída de canalização no córrego Chiquinho Quadros

Na figura a seguir, é identificada a saída de drenagem das duas canalizações existentes neste trecho da bacia. Há um grande desnível entre a saída de drenagem e o nível de base do canal, essa diferença causa um desequilíbrio antrópico devido a diferença de energia imposta pela nova drenagem. O resultado disso são sinais de erosão fluvial e a consequente deposição de sedimentos, causando o chamado assoreamento.

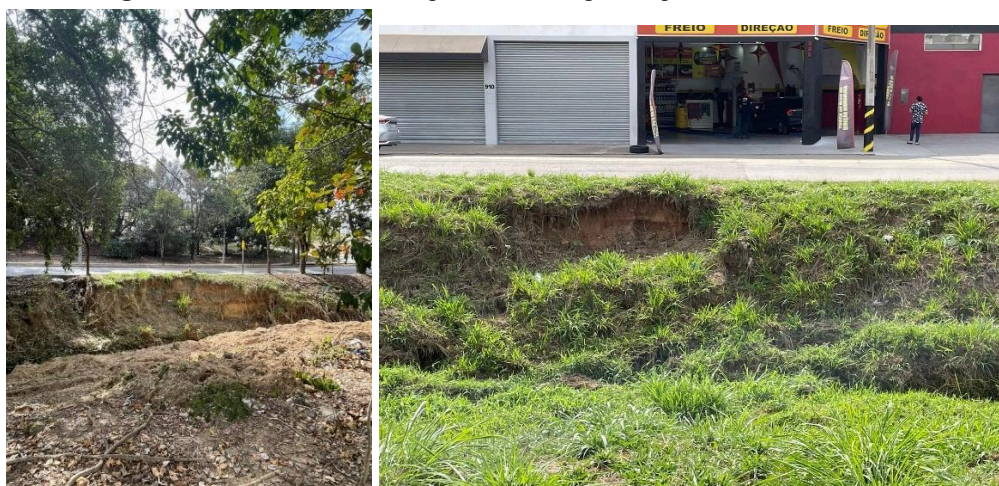
**Figuras 39 e 40.** Sinais de solapamento córrego Chiquinho-Quadros

A falta de proteção refletida pela ausência de mata ciliar pode vir a ocasionar sinais erosivos de borda de rio, o solapamento, isso pode ser observado em diversos locais ao longo da extensão do Córrego Chiquinho-Quadros. Esse tipo de erosão de margem introduz mais sedimentos para dentro do canal, agravando as condições de assoreamento (Figura 39 e 40).

Na figura 40, é notável o desequilíbrio do corpo hídrico que está sempre em movimento, na parte baixa do córrego em sua margem direita, foi depositado dentro do canal enorme quantidade de areia pelo homem, em uma medida de tentar conter erosões neste lado da margem. O resultado ocorrido do lado oposto foi um aumento de erosão por solapamento que antes não existia, justamente onde está localizada a avenida.

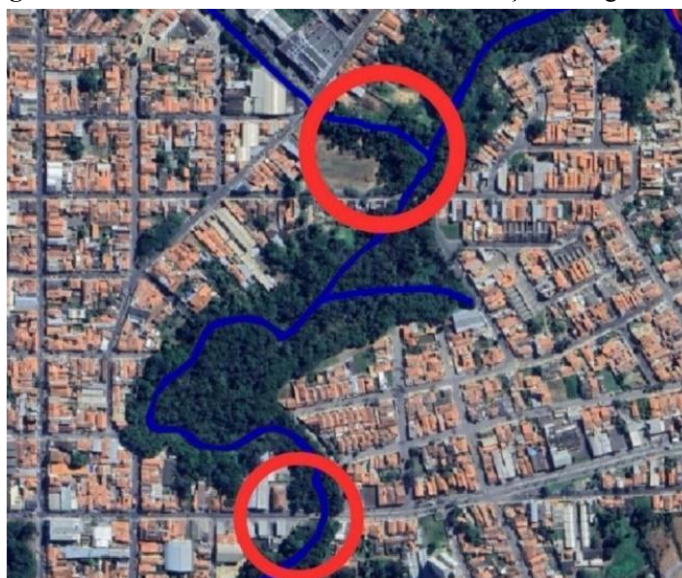
**Figura 41.** Locais de maior incidência de inundação na região norte

Os dois pontos em destaque na figura 41, mostram as regiões da área Norte que mais são afetadas pelas inundações, a mais ao norte denominada popularmente de “Campo do Juventus” e a segunda pelo trecho da rua Bento Dias (Posto Shell).

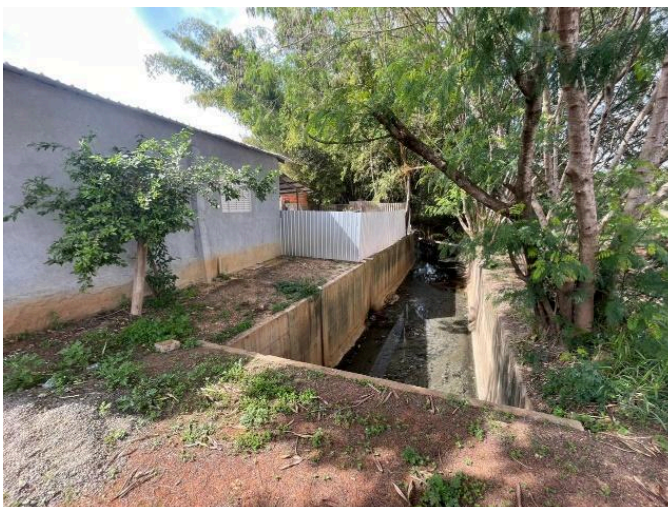
**Figura 45.** Casa próxima a canal canalizado

Nas figuras a seguir, é mostrado o pequeno trecho de canalização que chega até o ribeirão Santa Cruz; há a presença de casas com cerca de menos de 1 metro do canal, com marcas de inundação na parte baixa da casa. Ao fundo, no canto direito da figura 46, está o campo de inundação do Juventus que não é ocupado em sua totalidade, mas em alguns trechos ao redor.

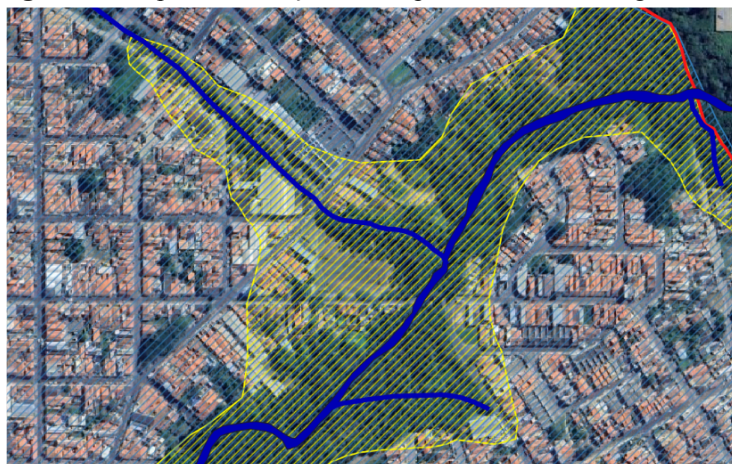
**Figura 47.** Mapa de inundação do campo do Juventus na região Norte

Por fim, a principal área de inundação da região Norte é a confluência entre o córrego Chiquinho-Quadros e o Ribeirão Santa Cruz, formando uma extensa planície de inundação que é ocupada em sua maior parte por uso urbano. A figura a seguir mostra qual o tamanho real da planície e até onde as águas podem chegar nessa região de acordo com o mapa de inundação.

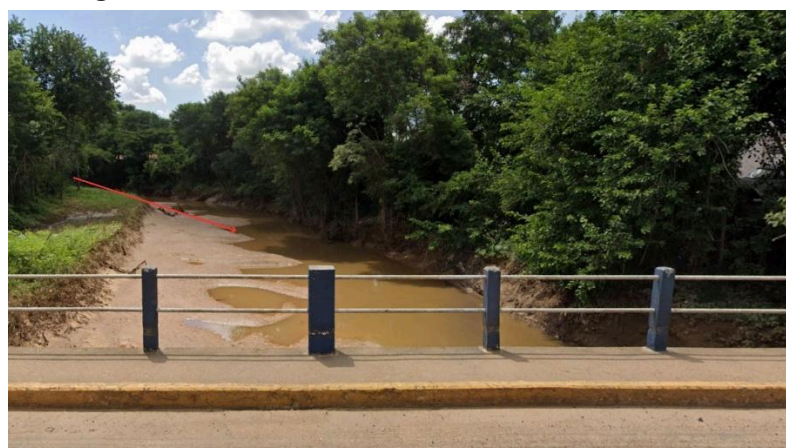
**Figura 50.** Área do Ribeirão Santa Cruz com marcas de cheia

A área do posto Shell foi uma das primeiras a serem desassoreadas, as obras contaram com a retirada de material de dentro do canal e alargamento nas margens, para isso foi necessária a retirada da vegetação ciliar em vários pontos para que o maquinário pesado chegasse o mais próximo possível do rio.

A figura 50 mostra o Ribeirão em março de 2024, em um período recente de realização das obras de desassoreamento e com uma relativa quantidade de água no canal devido às chuvas na época. A área onde está concentrada a água, é onde antes era o leito

principal do rio; com as obras, a largura praticamente dobrou de uma margem a outra, mas a água permaneceu concentrada no leito principal do rio.

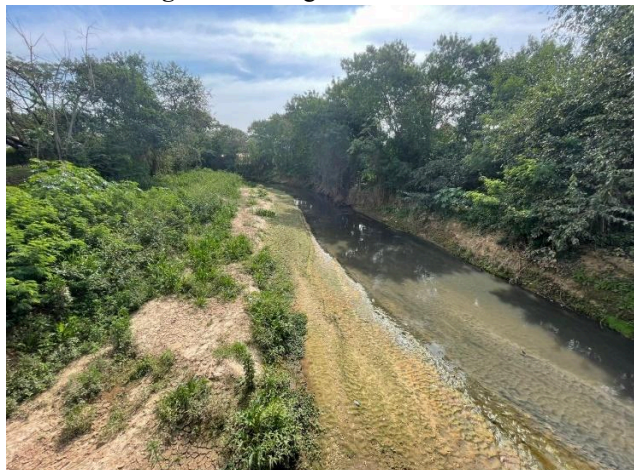
**Figura 51.** Imagem do Ribeirão Santa Cruz

A figura 51, fotografada em 26 de julho de 2024, mostra como houve intensa deposição na margem direita do rio e à esquerda da foto. Bancos de areia se formaram e configuraram um leito de rio próximo de como era antigamente, com a deposição natural de sedimentos feito pelo próprio rio.

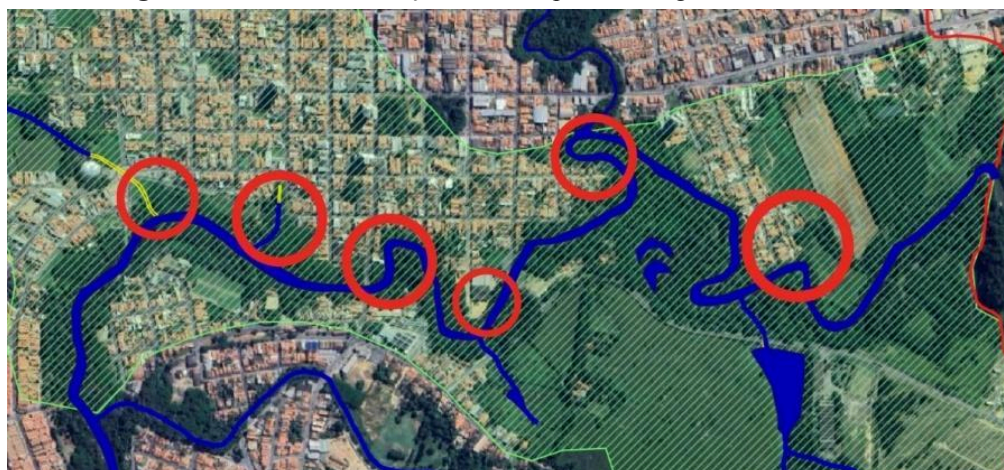
O rio Capivari é um rio largo e muito meândrico (Figura 57); essas sinuosidades possuem um baixo fluxo de água, baixa energia e alta deposição, sendo cenário ideal para a criação de grandes planícies de inundação em seu entorno, desenvolvendo baixas declividades. As maiores sinuosidades do Rio acontecem justamente na região central da área de estudo, apresentando índices significativos de inundações.

**Figura 57.** Áreas de inundação do rio Capivari na região central da cidade

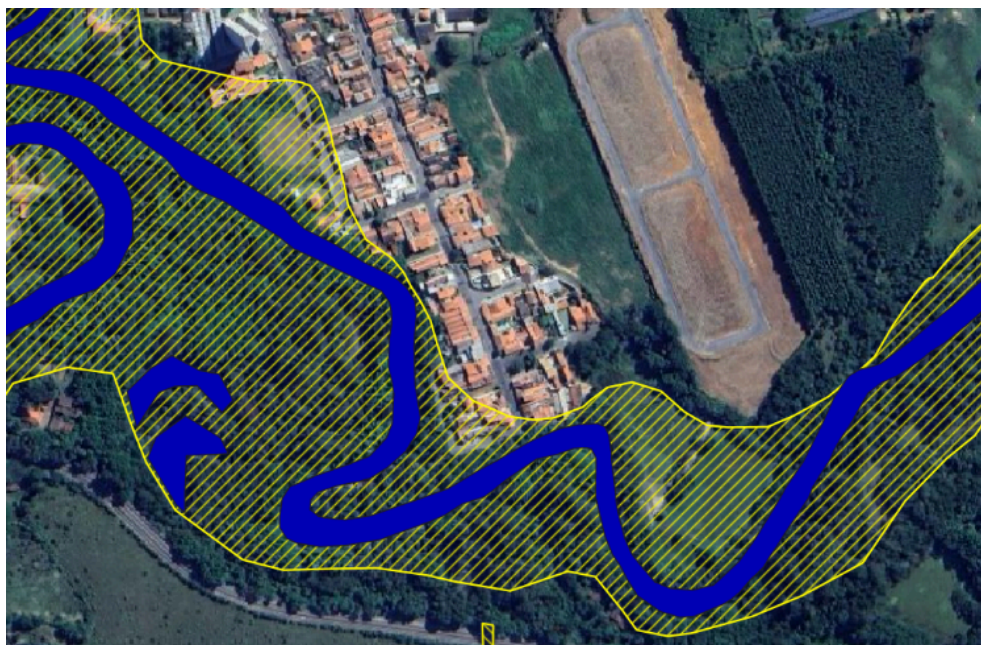
A área central tem 6 principais pontos de inundação, nos quais há proximidade com o rio e a ocupação de área de várzea, o que gera tais ocorrências. Algumas dependem exclusivamente da declividade (Figura 59), podendo estar próximas ao rio em área de vegetação ciliar, em áreas de planícies de inundação enquanto outros estão relacionados a obras de canalização.

**Figura 58.** Mapa de inundação do Bairro Vila Cardoso

Nas figuras 58 e 59, é identificada a mesma região, o bairro Vila Cardoso, no qual a urbanização está bem próxima do rio, em alguns trechos com menos de 10 metros de distância. Por mais que grande parte do bairro esteja em uma área de preservação permanente, em uma faixa de 50 metros, apenas alguns trechos sofrem com inundações.

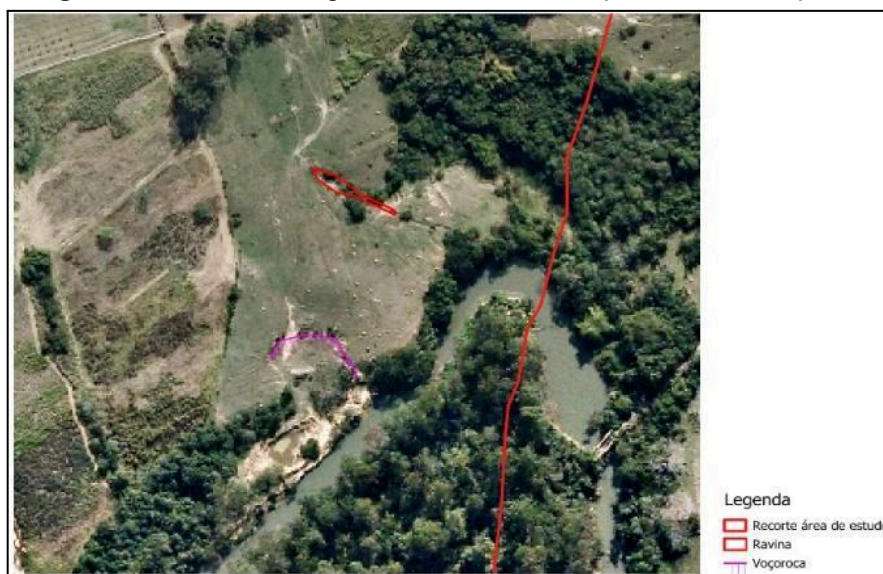
Próximo à região do bairro Vila Cardoso, ocorreram mudanças significativas ligadas à erosão de solo. No período de 2010 próximo ao rio Capivari, existiam 2 feições em uma área rural: uma voçoroca e uma ravina, bem demarcadas nos produtos de sensoriamento remoto (Figura 60).

**Figura 60.** Área rural na região central com demarcação de ravina e voçoroca

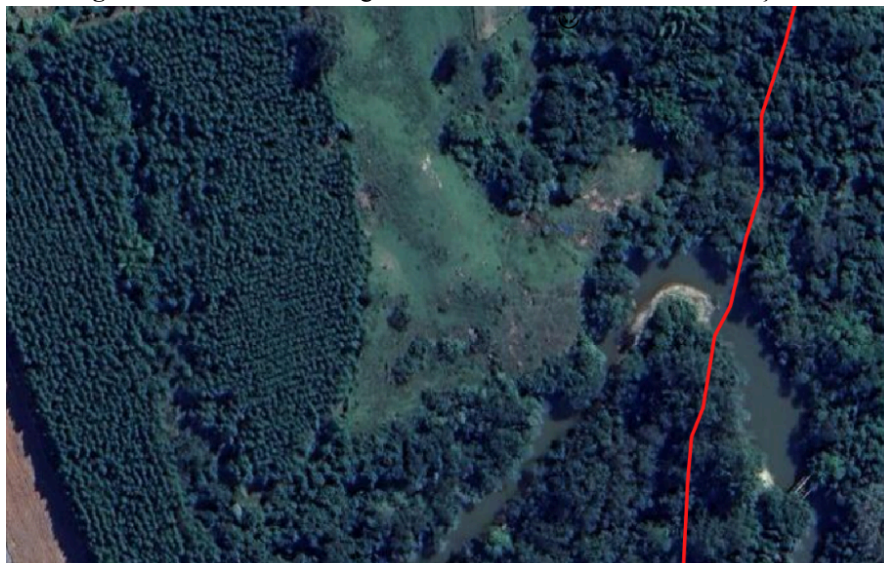
**Figura 61.** Área rural na região central sem sinais de ravina e voçoroca

O cenário mudou consideravelmente na imagem 61 em 2023, devido ao reflorestamento em alguns pontos, principalmente na cabeceira destas feições. A imagem de 2023 mostra ainda que a pastagem foi retirada do local, em contraste com 2010. A criação de gado em união com a falta de cobertura vegetal é a principal causa de feições erosivas no ambiente rural.

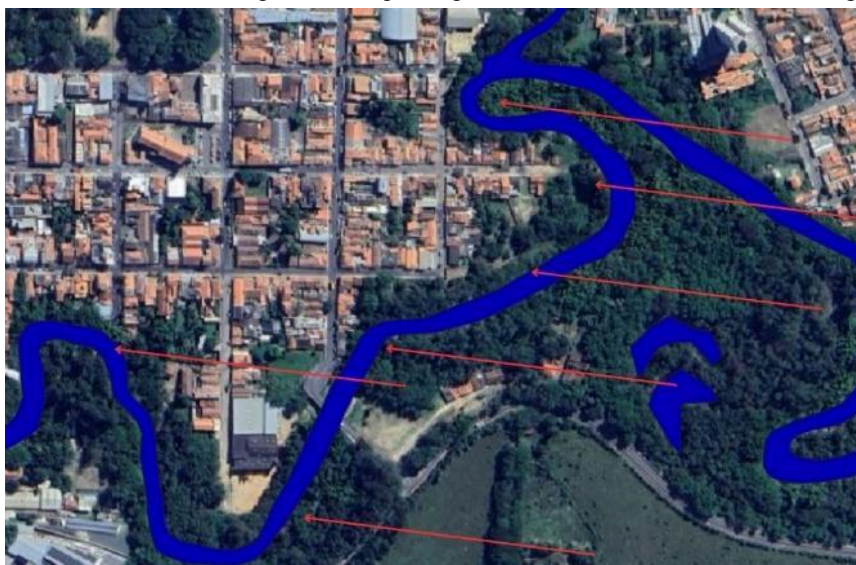
Essa outra área (Figura 62) faz parte da região central da cidade, onde é possível ver a confluência do ribeirão Santa Cruz com o rio Capivari na parte superior; essa junção criou uma enorme planície de inundação que compreende toda a parte de vegetação e parte do urbano atingido, identificado pelas setas.

**Figura 62.** A seta indica os pontos em que há proximidade do urbano com o rio Capivari

A figura 62, ainda mostra a presença de dois meandros abandonados que o rio Capivari produziu, o que indica que a deposição de sedimentos é muito elevada e tem a tendência a gerar planícies aluviais maiores. É na região central em que alguns meandros sumiram desde 1970 até 2023 e onde houve as maiores mudanças de hidrografia na área de estudo.

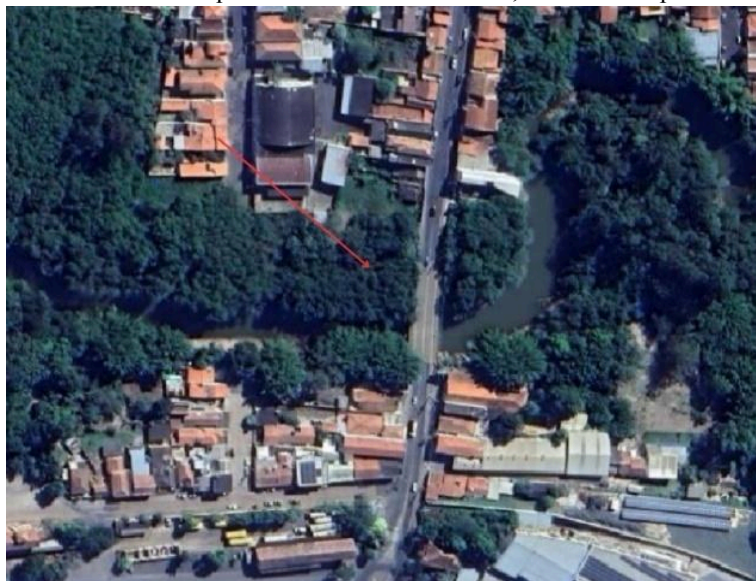
Um dos locais que mais houve interferência humana desde o começo de 2023 foi o trecho denominado de Ponte da Rua XV. Na figura 63, é possível notar a proximidade das casas e comércios com o canal, algumas com menos de 10 metros de distância. Porém, por mais que faça parte do Rio Capivari, essa área não possui uma planície de inundação tão extensa igual os outros locais, então as áreas de inundação ficam restritas a pouco mais da margem do canal.

**Figura 63.** Ponto de destaque na rua XV de novembro, área afetada pelas inundações

As figuras 63 e 64 mostram o mesmo local, mas com características opostas ao cenário em 2023 e agora em 29 de julho de 2024. As obras de desassoreamento retilinizaram e alargaram as margens deste trecho do rio, influenciando na dinâmica do canal, tanto em deposição quanto em erosão, até mesmo diminuindo a velocidade da água. Enquanto para a própria construção da ponte, foram retiradas árvores, já que comprometiam o local em que a ponte seria construída.

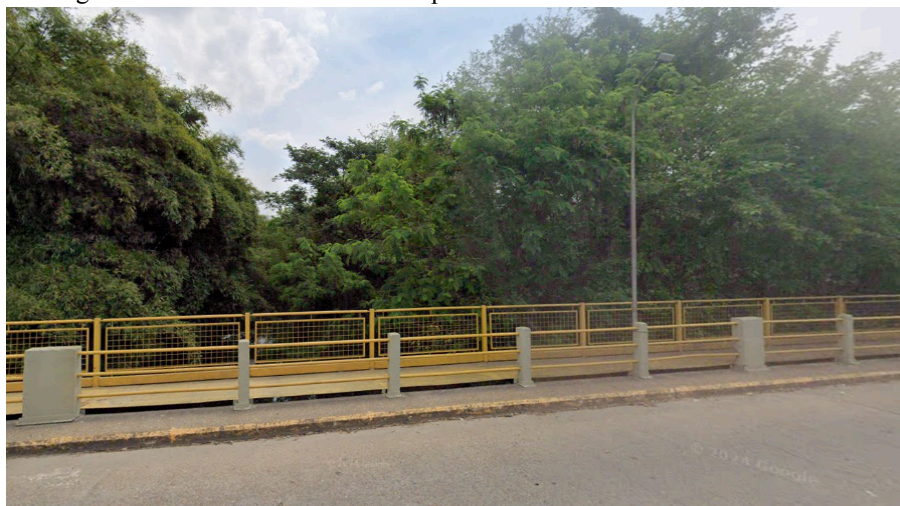
A imagem orbital de 2023, mostra como na margem direita do rio há um certo número de casas, mas também uma certa área de preservação ciliar. Na figura a seguir, é apresentada uma fotografia da ponta da rua XV, demonstrando a grande quantidade de arborização presente na margem direita do rio.

**Figura 64.** Imagem do Street View mostrando a ponte da Rua XV antes das obras de desassoreamento

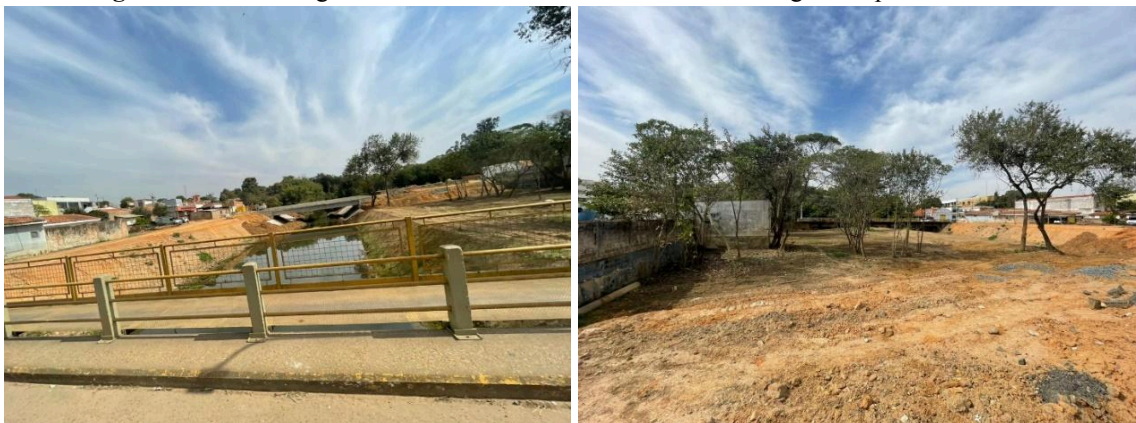
Porém, mudanças mais drásticas ocorreram nas margens do rio Capivari próximo à ponte da rua XV, as figuras 65 e 66 mostram a área totalmente limpa, com um solo exposto pela construção, sem a presença de vegetação.

**Figuras 65 e 66.** Imagens da área desmatada e desassoreada na região da ponte da Rua XV

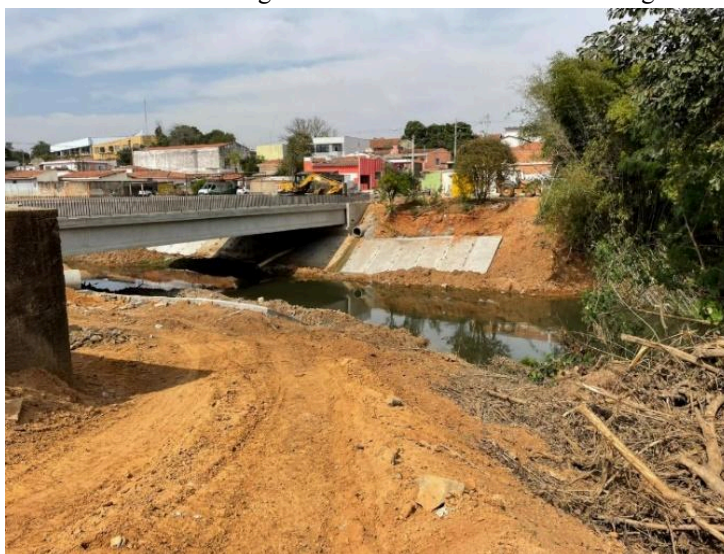
**Figura 67.** Área com concretagem de cabeceiras e saídas de drenagem canalizada

O desmatamento aconteceu em ambas as margens, como é possível ver na figura 67; toda essa quebra de dinâmica e velocidade ocasionado pelo desassoreamento e pela retirada

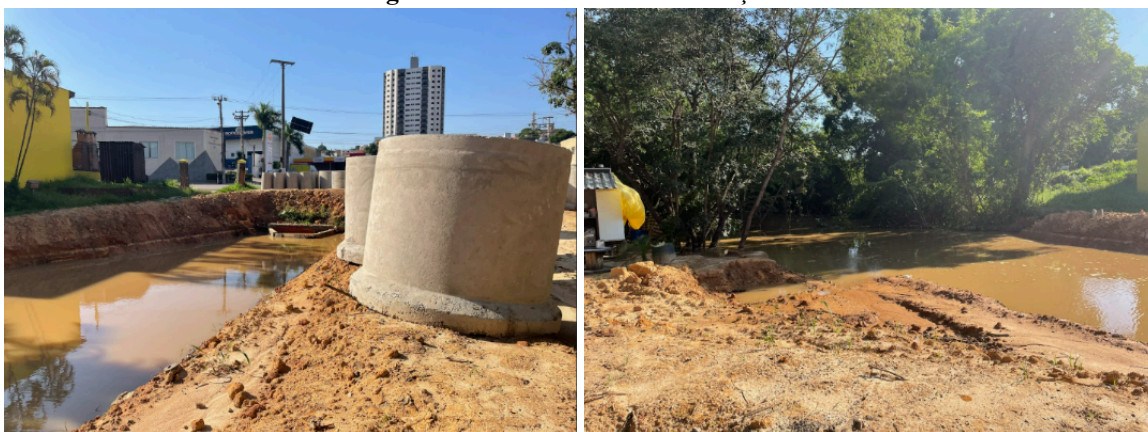
Um dos trechos foi canalizado entre esses períodos, enquanto outro vem sendo canalizado atualmente. A crescente taxa de canalização (Figuras 69 e 70) faz com que ocorra alta velocidade de escoamento e erosão até as saídas de drenagem. É nesses locais que acontecem os maiores problemas de inundações.

**Figuras 69 e 70.** Obras de canalização no centro da cidade

Em 16 de Outubro de 2023, foram realizadas imagens das obras de canalização da Rua João Vaz; sendo possível observar como as raras chuvas do período já causaram um alto nível de cheia no canal. A baixa proteção ciliar é significativa, já que para as obras de canalização, foi retirada a vegetação ao entorno e o solo se apresenta irregular.

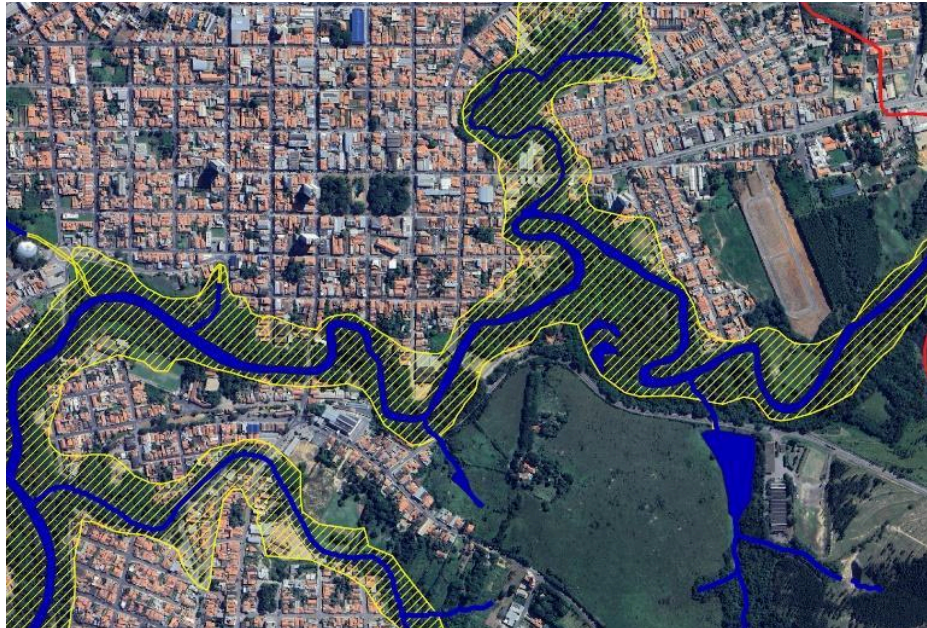
A mudança drástica de hidrografia, canalização e ocupação de áreas de várzea criam uma extensa área de inundação nessa área da região Central. As figuras 72 e 73 apontam para declividades menores de 2% que estão principalmente na confluência de afluentes com o Rio principal.

**Figura 72.** Áreas de inundação no centro da cidade

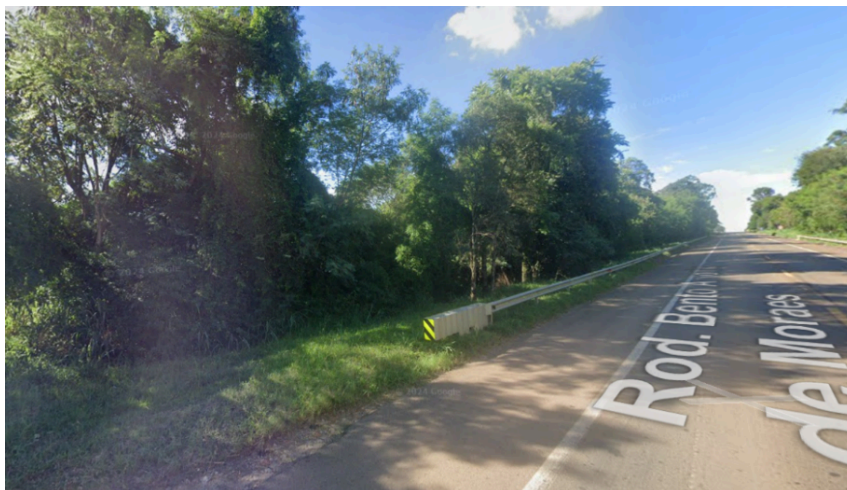
A ruptura artificial que aparece na área é produzida devido a implantação da rodovia SP-101, é um corte e aterro realizado para deixar a área plana para a construção. Prática comum na engenharia, mas que acaba por interferir no equilíbrio do solo e dinâmica de escoamento de água, remodelando o escoamento da bacia. A figura 77 a seguir mostra a questão de um ponto de vista do Google Street View de 2024.

**Figura 77.** Imagem do Street View de 2024 com área da rodovia SP-101 com área de ruptura artificial

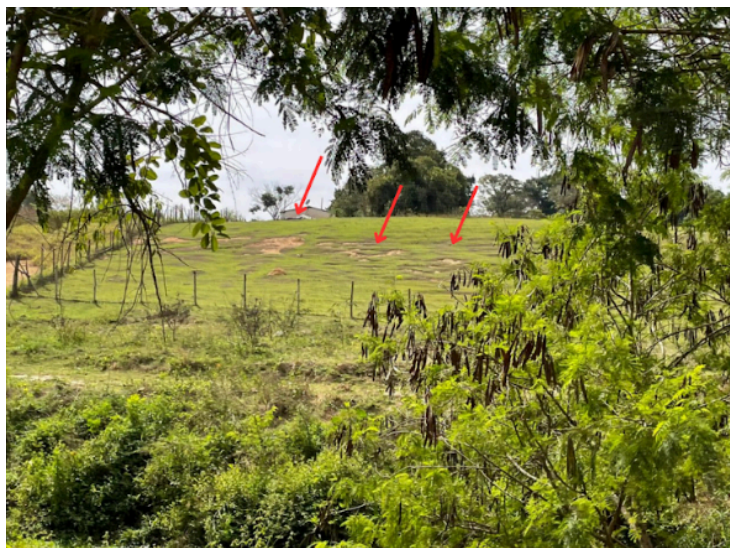
A figura 78 mostra um dos pontos nas cabeceiras do córrego, onde se tem a presença de uma área de pastagem que possui uma série de marcas de erosão identificadas pelas setas vermelhas. Esse tipo de área está em transição do rural para o urbano, mas o notório solo exposto pela falta de vegetação e o consequentemente uso excessivo do solo pela pastagem, fazem com que essa área fique mais suscetível a erosões.

**Figura 78.** Imagem de feições erosivas em pastagem próximo ao córrego Lava-Pés

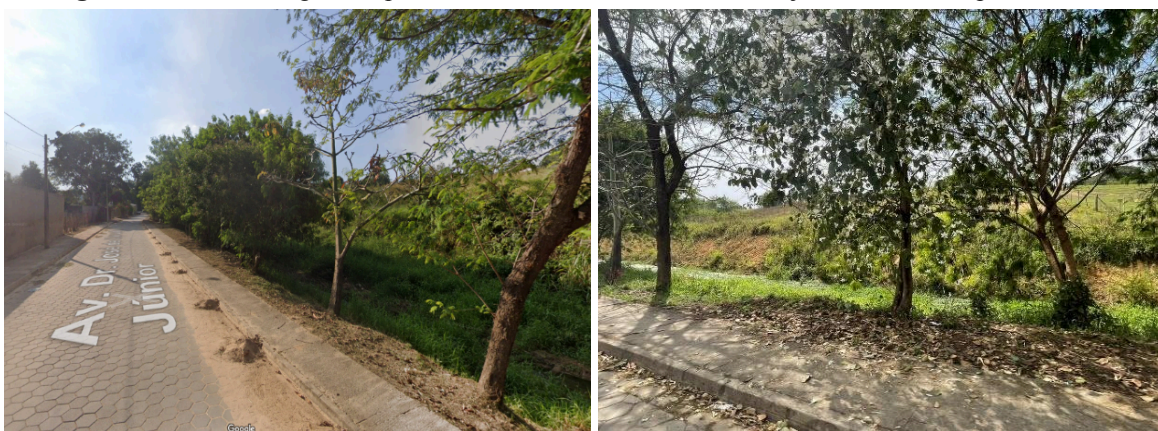
**Figuras 79 e 80.** Córrego lava-pés em seu início, em maio de 2023 e julho de 2024 respectivamente

As duas figuras são de épocas do ano parecidas, mas o nível de água é bem diferente. Na primeira, é possível ver um pequeno nível de água no leito, enquanto na segunda, há uma presença muito maior e a água parece estar com pouco movimento. No intervalo de tempo entre estas duas imagens, houve o desassoreamento do córrego Lava-Pés, com começo em setembro de 2023, isso explica a diferença de cenários entre as imagens.

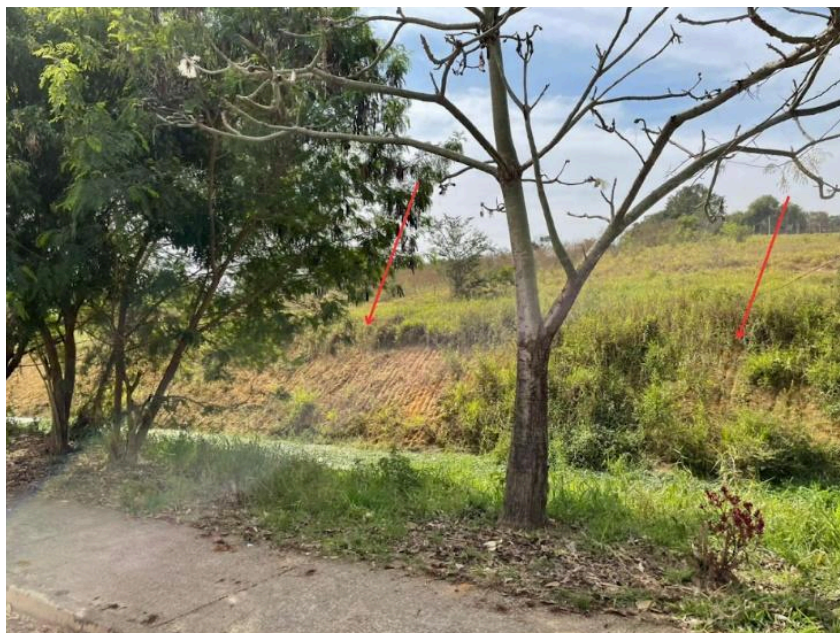
A figura 83 mostra as marcas das “garras” do desassoreamento, as setas identificam os locais que a escavadeira passou e realizou a retificação à margem do canal. Em alguns pontos a vegetação herbácea já conseguiu se instalar, mas outros pontos estão expostos. É interessante notar que não houve ainda reflorestamento na região que já está descoberta há quase um ano.

**Figura 83.** Marcas do desassoreamento no córrego

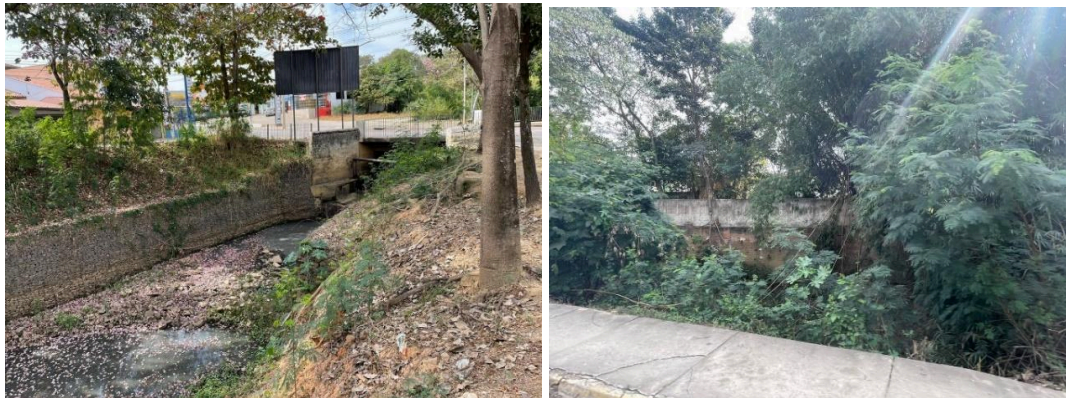
As Figuras 84 e 85 ilustram claramente a variação na altura e a quantidade de material acumulado dentro do canal, incluindo detritos originados da própria canalização, que é composta por grandes blocos de concreto. Esses materiais acumulados no interior do canal indicam a influência das atividades humanas na modificação do ambiente natural e na morfologia dos cursos d'água.

**Figuras 84 e 85.** Canalização do córrego Lava-Pés

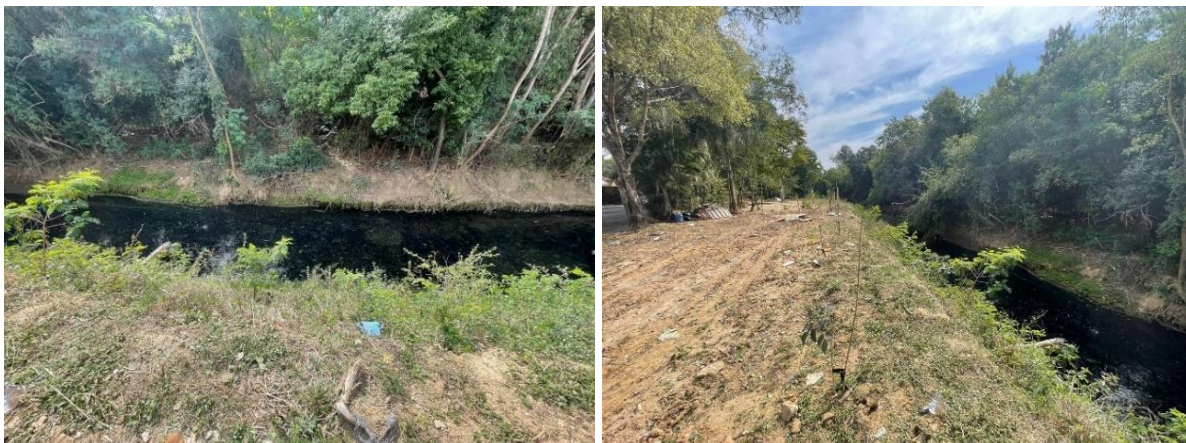
Mais adiante, próximo a foz do córrego, onde se liga ao rio Capivari, houve novos trechos de desassoreamento na Rua Miguel Assad, neste local houve parcial reflorestamento, já que foram plantadas apenas uma camada de árvores na margem, não respeitando o mínimo do limite para preservação da mata ciliar. Mas as mudanças na dinâmica do rio ocorridas a montante, também ocorreram neste local, gerando águas estacionadas e com uma coloração e cheiro ruim.

**Figuras 86 e 87.** Imagens do córrego com água parada e escura

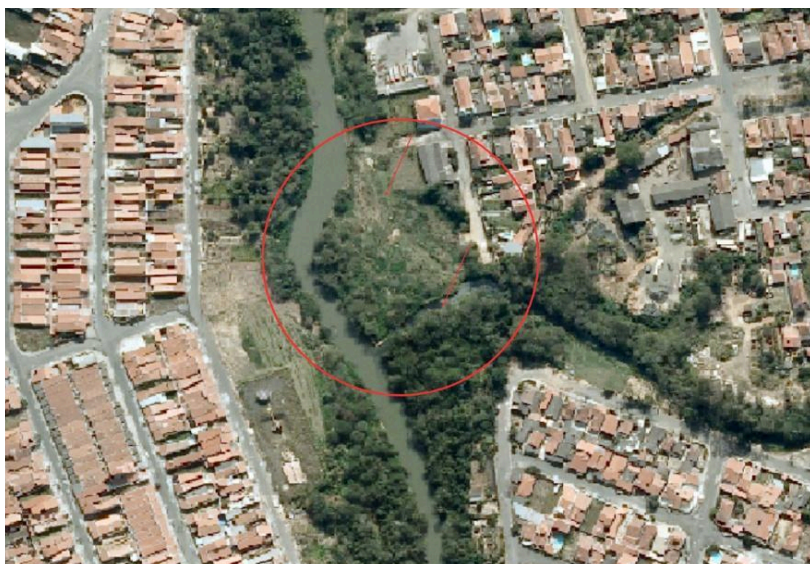
A figura 88 do ano de 2010, revela a configuração da foz do córrego no ponto em que este deságua no rio Capivari. A forma observada na confluência apresenta características típicas de um leque aluvial, marcado por uma intensa deposição de sedimentos no leito do rio. Esse fenômeno é um indicativo da dinâmica sedimentar influenciada por mudanças no curso do córrego ao longo do tempo.

As alterações ocorridas no córrego têm contribuído para um aumento significativo no volume de material sedimentar depositado no rio Capivari. Esse acúmulo de sedimentos apresenta-se em formato triangular, formando pequenas ilhas no interior do rio, o que modifica a morfologia fluvial e pode impactar a vazão e a qualidade do fluxo hídrico na região.

**Figura 88.** Imagem com a identificação de dique aluvial no meio do círculo

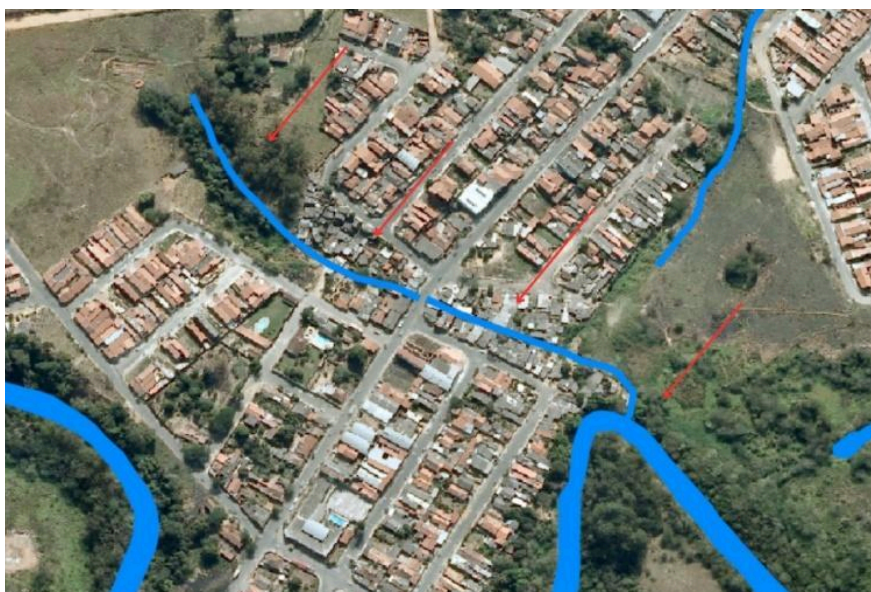
**Figura 92.** Área de ocupação nas margens do rio Capivari em 2010

A região do afluente, no setor central (número 3), foi a que mais sofreu alterações no período de 2010 a 2023, como mostram as figuras 92 e 93, a área era muito ocupada por casas em situações irregulares, a maioria muito próximas da drenagem. O cenário mudou consideravelmente em 2023, a maioria das casas foram retiradas, além de ter ocorrido um reflorestamento significativo no local. O canal teve sua preservação aumentada em todos os pontos, desde seu início até o final.
