Trabalho de Graduação  
Curso de Graduação em Geografia

ESTUDO SOBRE AS INUNDAÇÕES NA CIDADE DE CAPIVARI (SP)

UNIVERSIDADE ESTADUAL PAULISTA  
Instituto de Geociências e Ciências Exatas  
Campus de Rio Claro

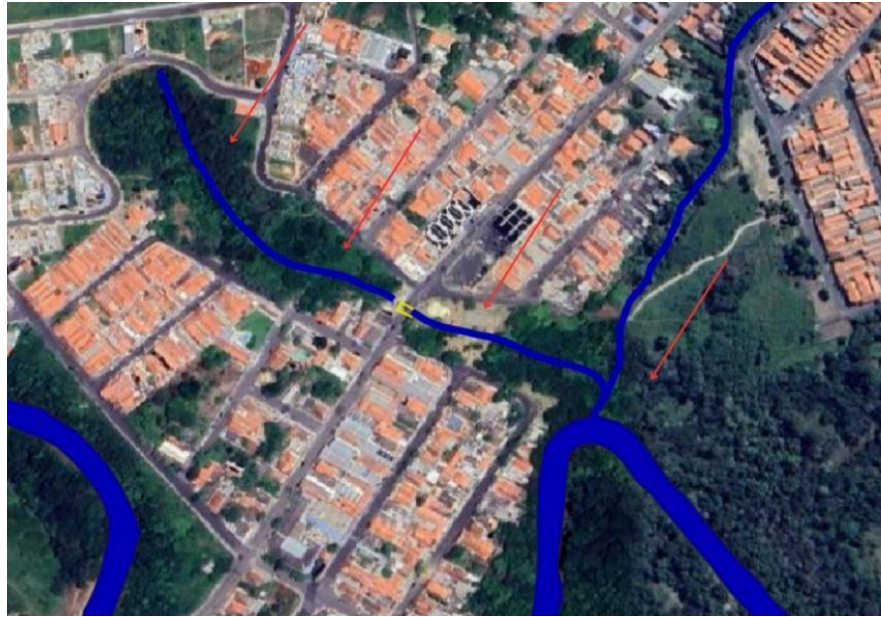
**Figura 93.** Mudança de cenário da região do Moreto em 2023

A região do afluente, no setor central (número 3), foi a que mais sofreu alterações no período de 2010 a 2023, como mostram as figuras 92 e 93, a área era muito ocupada por casas em situações irregulares, a maioria muito próximas da drenagem. O cenário mudou consideravelmente em 2023, a maioria das casas foram retiradas, além de ter ocorrido um reflorestamento significativo no local. O canal teve sua preservação aumentada em todos os pontos, desde seu início até o final.

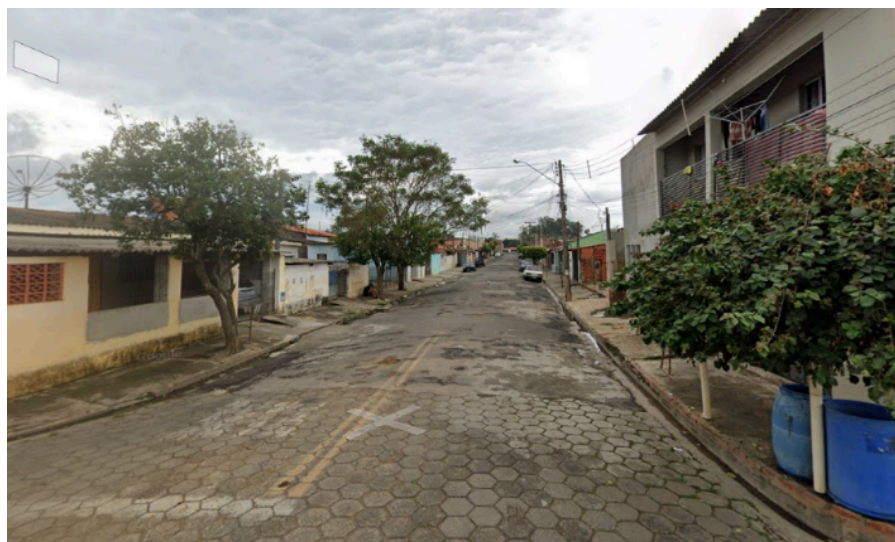
pela proximidade com o canal, sem a devida proteção a áreas de preservação permanente, além de uma extensa planície que se estende por quase todo o bairro. Na imagem 95, é possível ver como pouco varia a altitude do canal em direção ao centro do bairro.

**Figura 95.** Área baixa do bairro Moreto

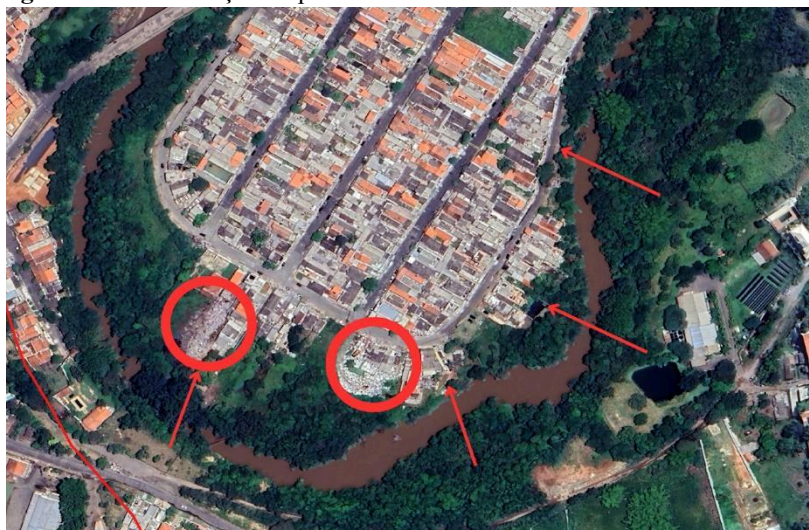
A figura 96 mostra como as casas ficam próximas do rio com setas e identifica com círculos de alguns locais que servem como comércio de reciclagem próximos ao fundo do vale. Normalmente quando o rio transborda, todo esse material proveniente de sucata, entre outros, é levado para dentro do rio e impede o escoamento em outros locais. Como mostram os mapeamentos geomorfológicos (Figuras 3 e 4), a área se trata de uma extensa área de planície e terraço fluvial, com o trecho do rio sendo de fundo de vale plano, ideal para a formação de áreas de deposição.

**Figura 96.** Identificação da proximidade de casas e comércios com o Rio Capivari

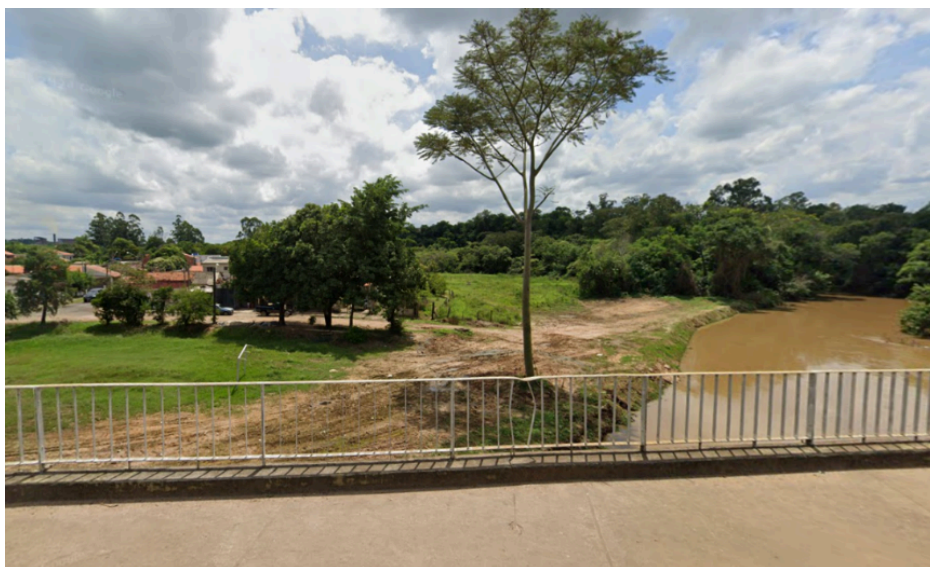
Na área identificada como número 3 (Figura 94), encontra-se o Jardim Padovani, localizado entre o curso principal do rio Capivari e um de seus afluentes, o Córrego São Francisco, pertencente ao município de Rafard (SP). A confluência desses dois corpos d'água cria um ambiente propício para a formação de uma planície de inundação, como evidenciado na Figura 97, destacando a vulnerabilidade da área.

Ademais, a ocupação urbana na região não respeita os limites de preservação permanente nem a mata ciliar ao longo do rio. A imagem também revela que as margens do Capivari estão desprotegidas e diretamente expostas a impactos ambientais, enquanto ao fundo é possível observar a expansão urbana do bairro, evidenciando a pressão antrópica sobre o ecossistema e a degradação dos recursos hídricos locais.

**Figura 97.** Bairro Padovani com proximidade do Rio Capivari
