**PATOLOGIA DAS ESTRUTURAS: ANÁLISE E SOLUÇÕES DE FISSURAS EM  
CONSTRUÇÕES DE ALVENARIA ESTRUTURAL**

Trabalho de Conclusão de Curso  
apresentado à Faculdade de Engenharia  
do Campus de Ilha Solteira – UNESP,  
como parte dos requisitos para obtenção  
do grau de Engenheiro Civil.

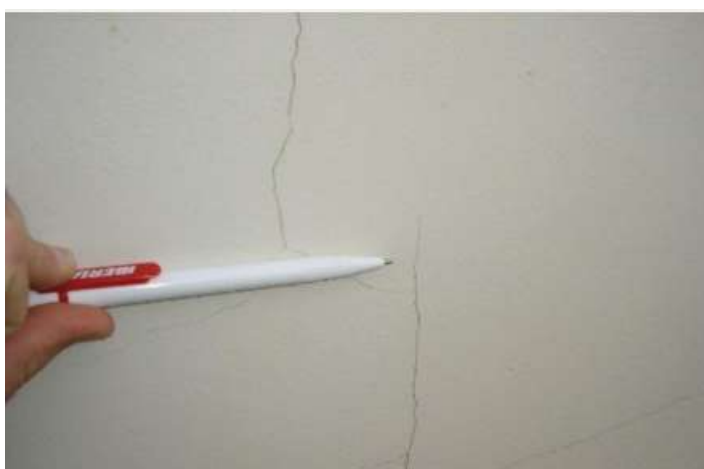
Figura 1.1 – Microfissura em revestimento em argamassa

O que caracteriza a fissura é a espessura e profundidade da sua abertura. De acordo com Bolina, Helene e Tutikian (2019) as aberturas podem ser divididas em microfissuras, fissuras, trincas, rachaduras e fendas ou juntas. As microfissuras e fissuras apresentam forma estreita e comprida, geralmente são mais superficiais. Já as trincas, rachaduras e fendas são mais profundas e localizadas. O Quadro 1 apresenta essa diferenciação. Para melhor compreensão, a Figura 1.1 ilustra microfissuras em um revestimento, a Figura 1.2 as fissuras provenientes de uma abertura e a Figura 1.3 trincas, rachaduras e junta em um sistema de vedação.

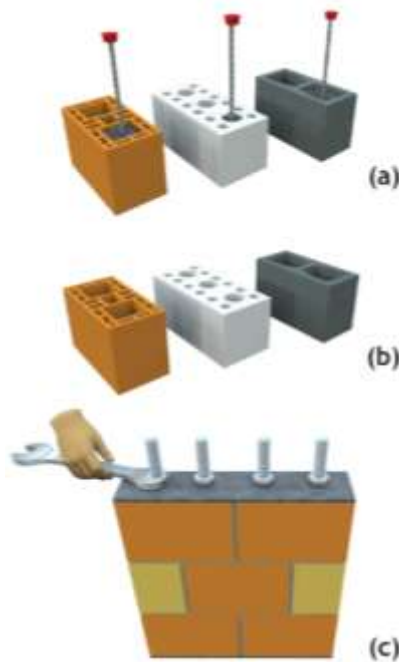
Figura 1.4 – Diferenças na classificação de alvenaria estrutural

estruturais a fim de resistir aos esforços solicitantes (essas armaduras são dispostas nos vãos dos blocos que serão posteriormente grauteados); alvenaria não armada, onde as armaduras não são consideradas para resistir aos esforços; e alvenaria protendida, em que se utilizam armaduras ativas (recebem tensão antes da estrutura ser carregada, ao contrário das armaduras passivas). A Figura 1.4 ilustra a diferença entre esses tipos de alvenaria, sendo (a) a alvenaria armada, (b) alvenaria não armada e (c) alvenaria protendida.

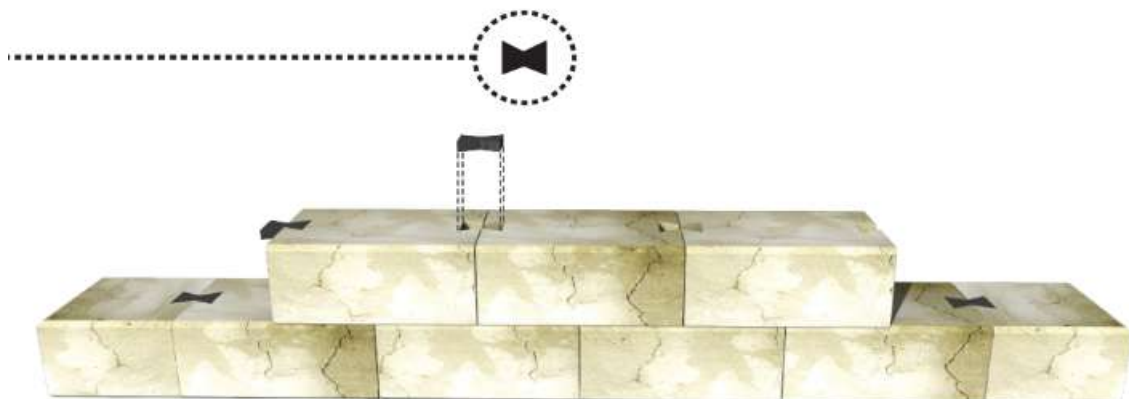
Figura 2.2 – Demonstração do uso de grampos em blocos de mármore

Nas construções gregas, o principal material adotado era o mármore polido com intertravamento entre as unidades, empregado na construção de prédios públicos e templos. Também eram utilizados grampos ou tarugos de ferro para garantir a estabilidade estrutural, conforme cita e Jantsch (2017). De acordo com Adam (2005), esses tarugos eram responsáveis por evitar possíveis movimentações gerados por abalos sísmicos ou pelas fundações. A Figura 2.2 apresenta o detalhe desses blocos com os tarugos de ferro.

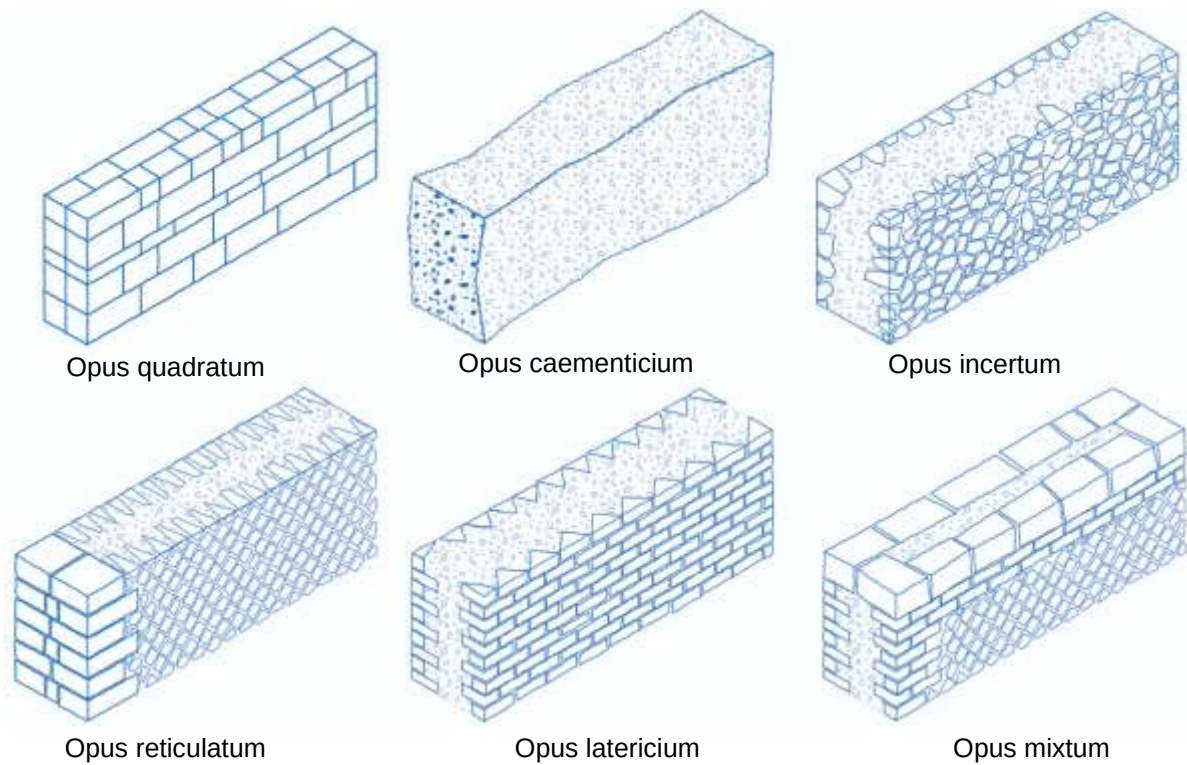
Figura 2.4 – Tipos de paredes romanas

Uma grande revolução foi a invenção do *opus caementicium* ou concreto romano, feito com pequenos fragmentos de calcário, cascalhos, resto de materiais cerâmicos e cinza pozzolânica (proveniente da região de Pozzuoli na Itália), além da água. Sendo que a *pozzolana* era responsável pela grande resistência desse concreto romano principalmente a ação da água (Mohamad; Machado; Jantsch, 2017). Como cita Santos (2008) os romanos não gostavam da aparência superficial rústica desse concreto, dessa maneira desenvolveram outras técnicas como o *opus latericium*, composto por paredes revestidas de tijolos e núcleo de *opus caementicium* (Souza, 2020). A Figura 2.4 apresenta os tipos de paredes utilizadas pelos romanos e a Figura 2.5 mostra um exemplo real de *opus latericium*.

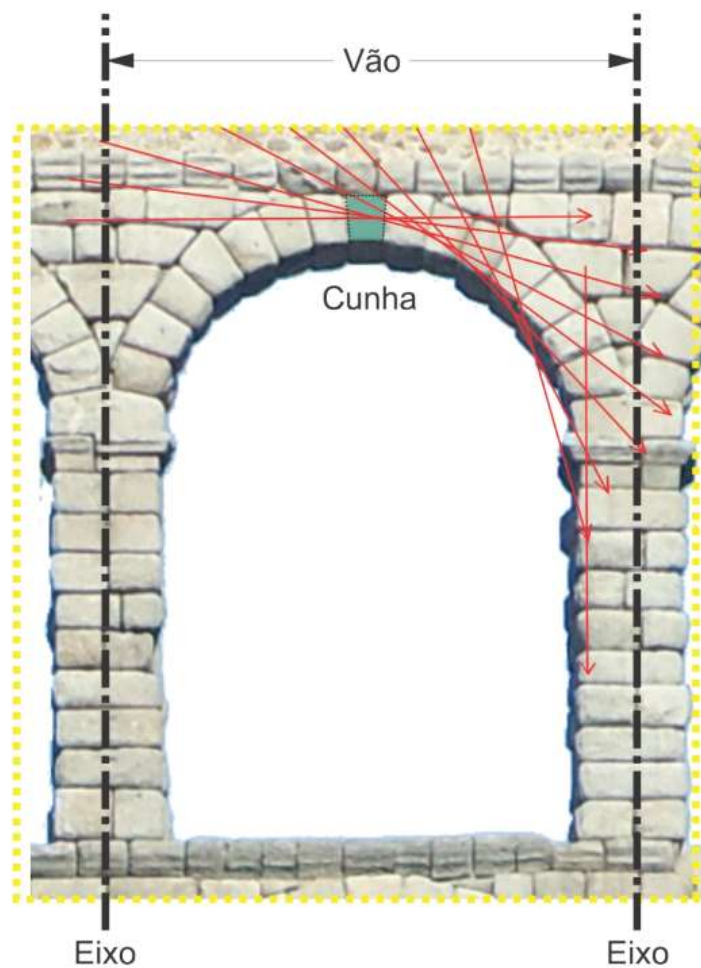
Figura 2.6 – Cunha destacada no aqueduto de Ségovia

e o Coliseu (Ramalho; Corrêa, 2003). O elemento que permite a geração apenas de esforços de compressão é a cunha, sendo que a monoliticidade do arco é garantida pelo intertravamento e simetria das unidades (Mohamad; Machado; Jantsch, 2017). As Figuras 2.6 e 2.7 demonstram a cunha no arco e o aqueduto romano em Segóvia na Espanha, respectivamente.

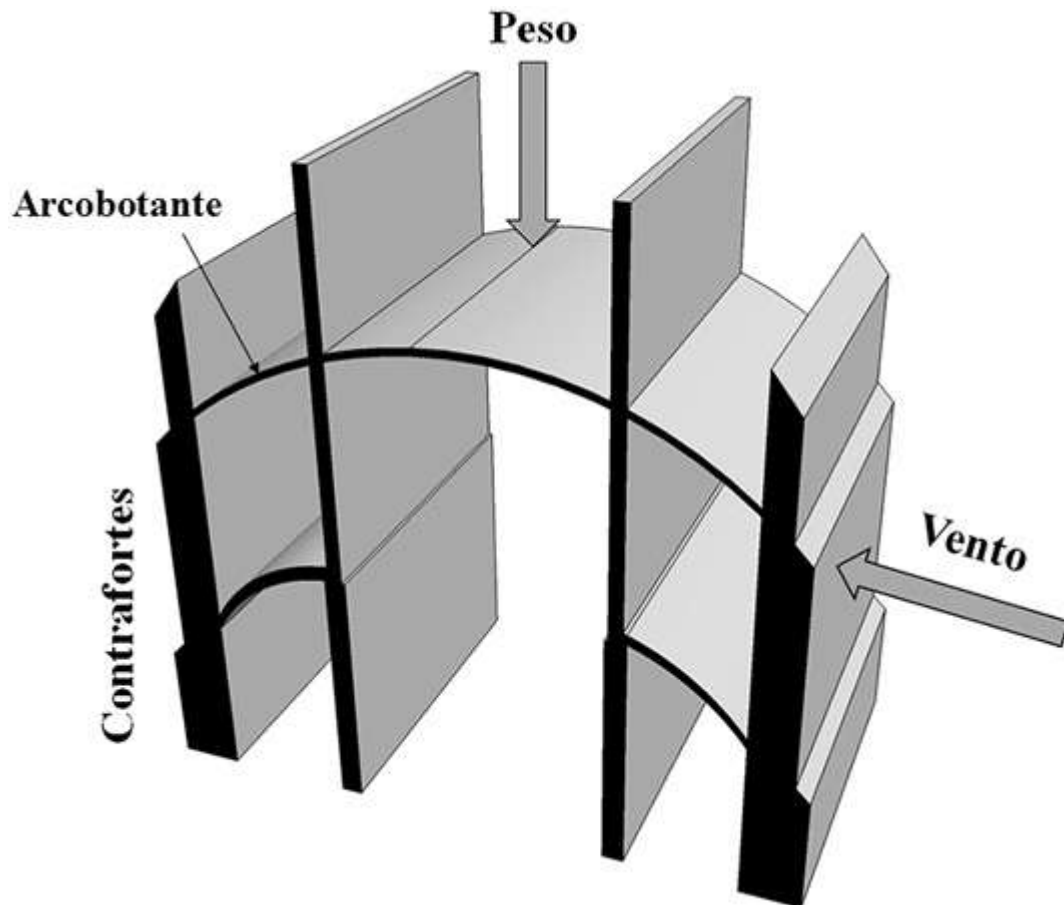
Figura 2.8 – Pórtico formado por arcobotante e contraforte

Na arquitetura do período, a concepção estrutural visava manter os elementos funcionando essencialmente à compressão. Para isso, os esforços horizontais decorrentes da incidência do vento eram absorvidos pela combinação de espessos contrafortes externos e arcobotantes que formavam um pórtico resistente às tensões de tração (Mohamad *et al.*, 2024). Mohamad, Machado e Jantsch (2017) ainda citam que as paredes internas são responsáveis por suportar o peso próprio da cobertura. A Figura 2.8 ilustra esse esquema.

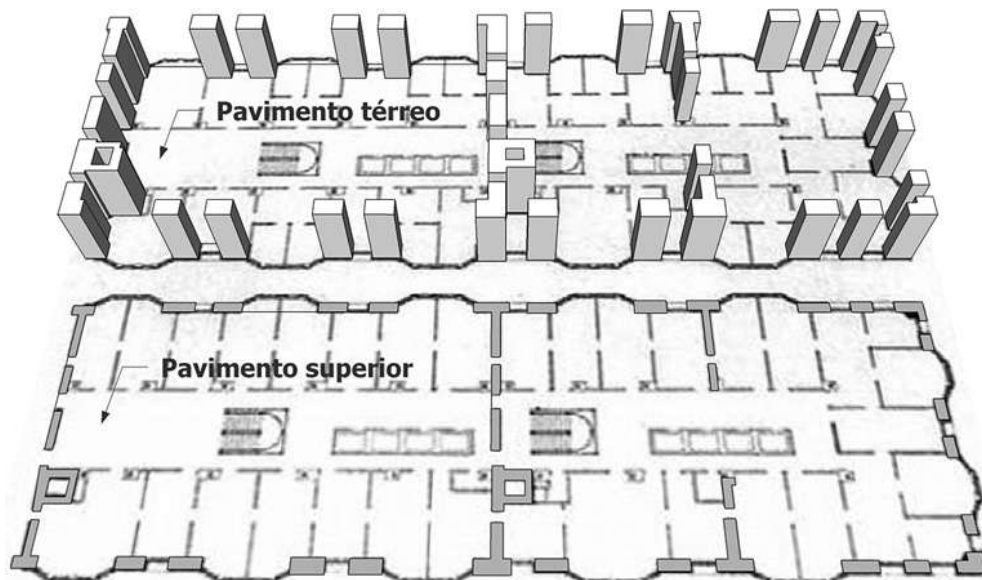
Figura 2.10 – Diferença de espessura pavimento superior e inferior do Monadnock

Eles também citam que "esse tipo de construção era caracterizado pela dificuldade de racionalização do processo executivo e pelas limitações de organização espacial, tornando o sistema lento em termos de produção e de custo elevado". A Figura 2.9 apresenta o citado edifício nos tempos atuais e a Figura 2.10 mostra a diferença na planta do pavimento térreo e pavimento superior.

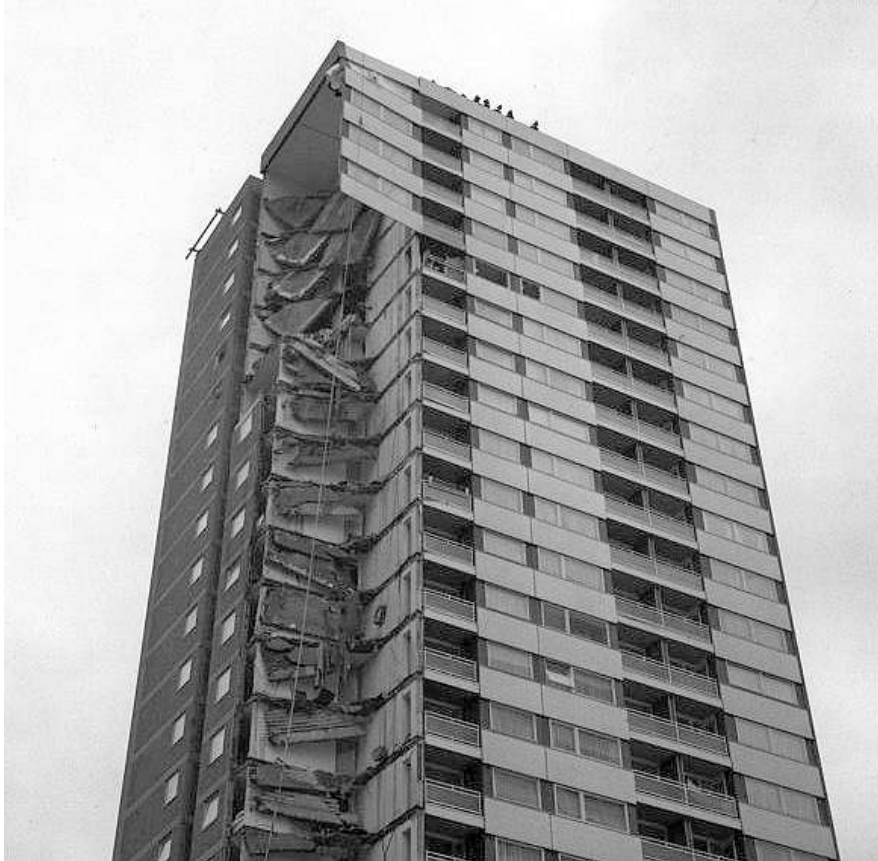
Figura 2.11 – Colapso progressivo no edifício Ronan Point (Londres)

explosão de botijão de gás no 18º andar (Mohamad *et al.*, 2024), ilustrada pela Figura 2.11.

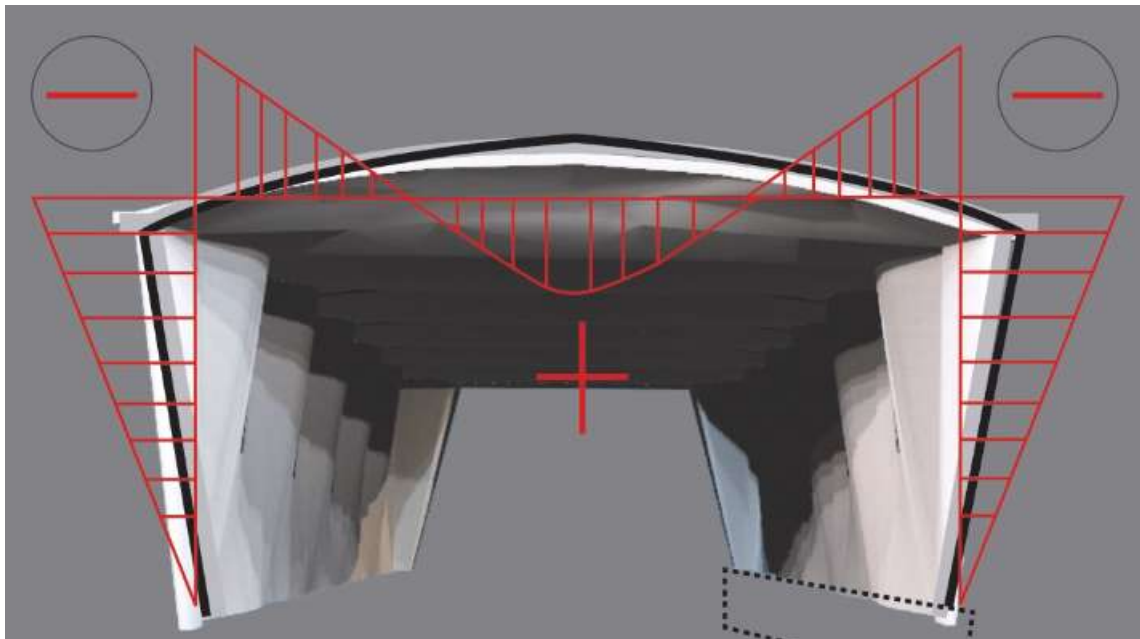
Figura 2.14 – Momento fletor no pórtico da Igreja de Cristo Obrero

Um grande expoente do uso da alvenaria estrutural na América do Sul foi o engenheiro uruguaio Eladio Dieste. Construída entre 1958 e 1960 em Atlântida, Uruguai, a inovadora obra da Igreja Cristo Obrero, projetada e supervisionada por Dieste, utilizou cascas em alvenaria estrutural de cerâmica armada, formadas por “[...] tijolos cerâmicos, juntas de argamassa armada entre as lajotas cerâmicas e uma camada superior de argamassa armada.” (Mohamad *et al.*, 2024). Este modelo baseia-se na forma de catenária, o que permite vencer grandes vãos com espessuras pequenas. A forma estrutural das paredes e cobertura forma um pórtico, no qual o encontro entre as paredes e a casca (cobertura) gera um engastamento, causado pela maior área de apoio da parte superior ondulada da parede, o que diminui o momento fletor do vão da área transversal entre as paredes, exatamente onde ocorre o pórtico. A Figura 2.13 apresenta a Igreja e a Figura 2.14 mostra o momento fletor na seção transversal desta.

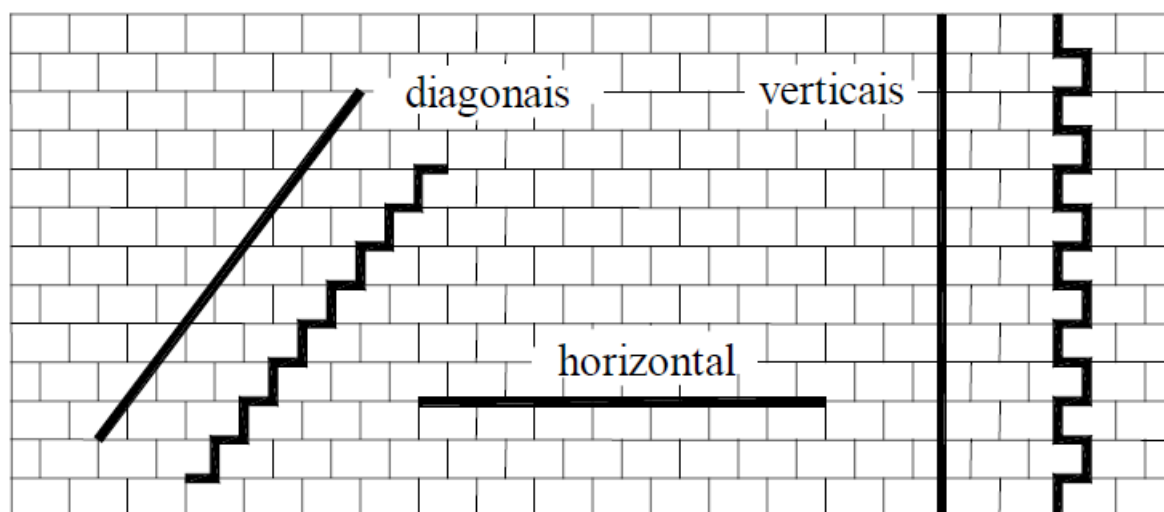
Figura 4.1 – Orientação das fissuras em alvenarias

Um método comum de classificação das fissuras é através de suas orientações. Estas podem ser horizontais, verticais ou diagonais, conforme apresentado na Figura 4.1.

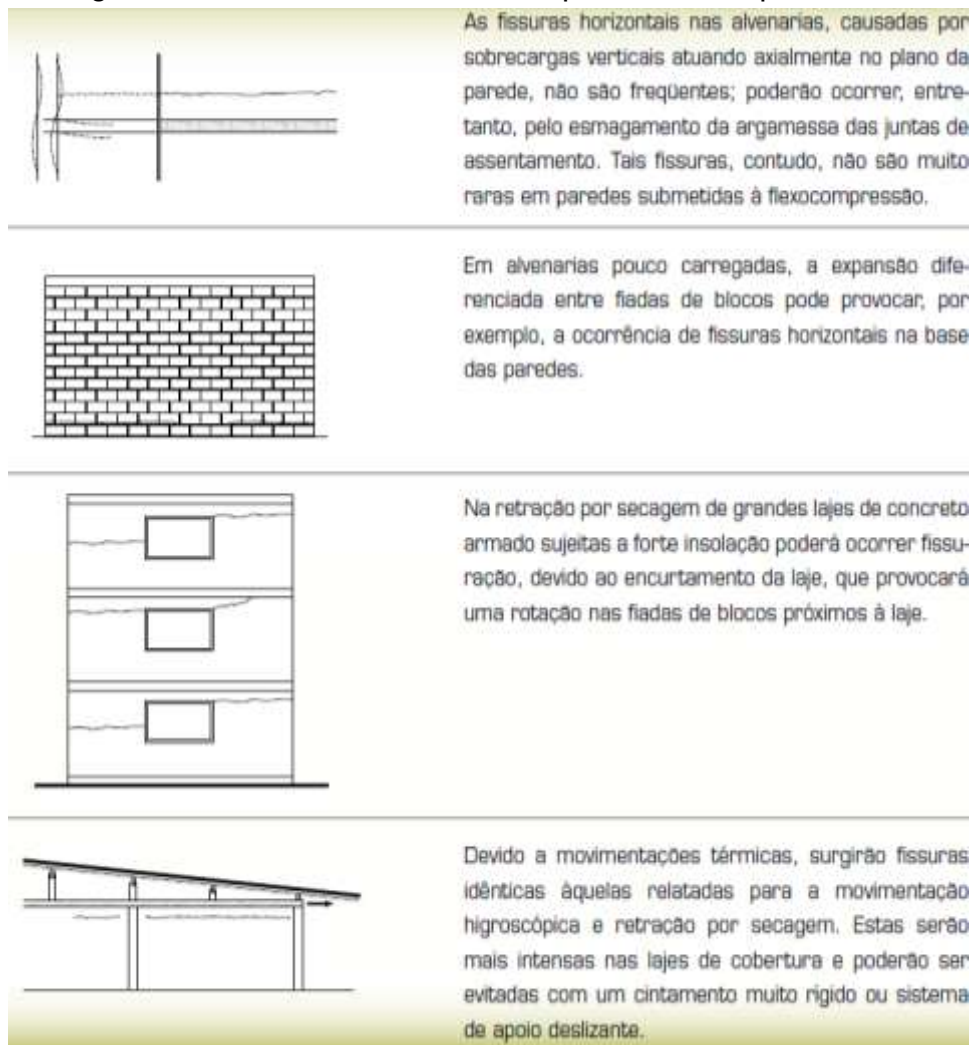
Figura 4.3 – Fissuras horizontais: tipos e causas prováveis

Segundo Garcez e Meneghetti (2024), esse tipo de fissura é sujeito a surgir quando há sobrecargas verticais na direção axial da parede, pela diferença na expansão entre as fiadas de blocos, por retração causada pela secagem em grandes lajes ou devido a movimentações térmicas na última laje (cobertura), principalmente quando não há isolamento térmico e impermeabilização. A Figura 4.3 apresenta essas causas.

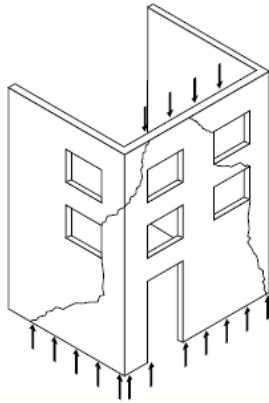
Em trechos com a presença de aberturas, haverá considerável concentração de tensões no contorno dos vãos. No caso da inexistência ou subdimensionamento de vergas e contravergas, as fissuras se desenvolverão a partir dos vértices das aberturas.

Para Garcez e Meneghetti (2024), as fissuras inclinadas podem acontecer pela concentração de tensões ao redor das aberturas (a função de suportar é das vergas e contravergas), por carregamentos verticais concentrados em estrutura sem elementos, como coxins, que possibilitem a redistribuição das cargas ou devido a recalques na fundação. As fissuras causadas por estes geralmente se encontram próximas ao primeiro pavimento, mas também podem ocorrer nos andares mais altos. A Figura 4.4 demonstra essas tipologias.

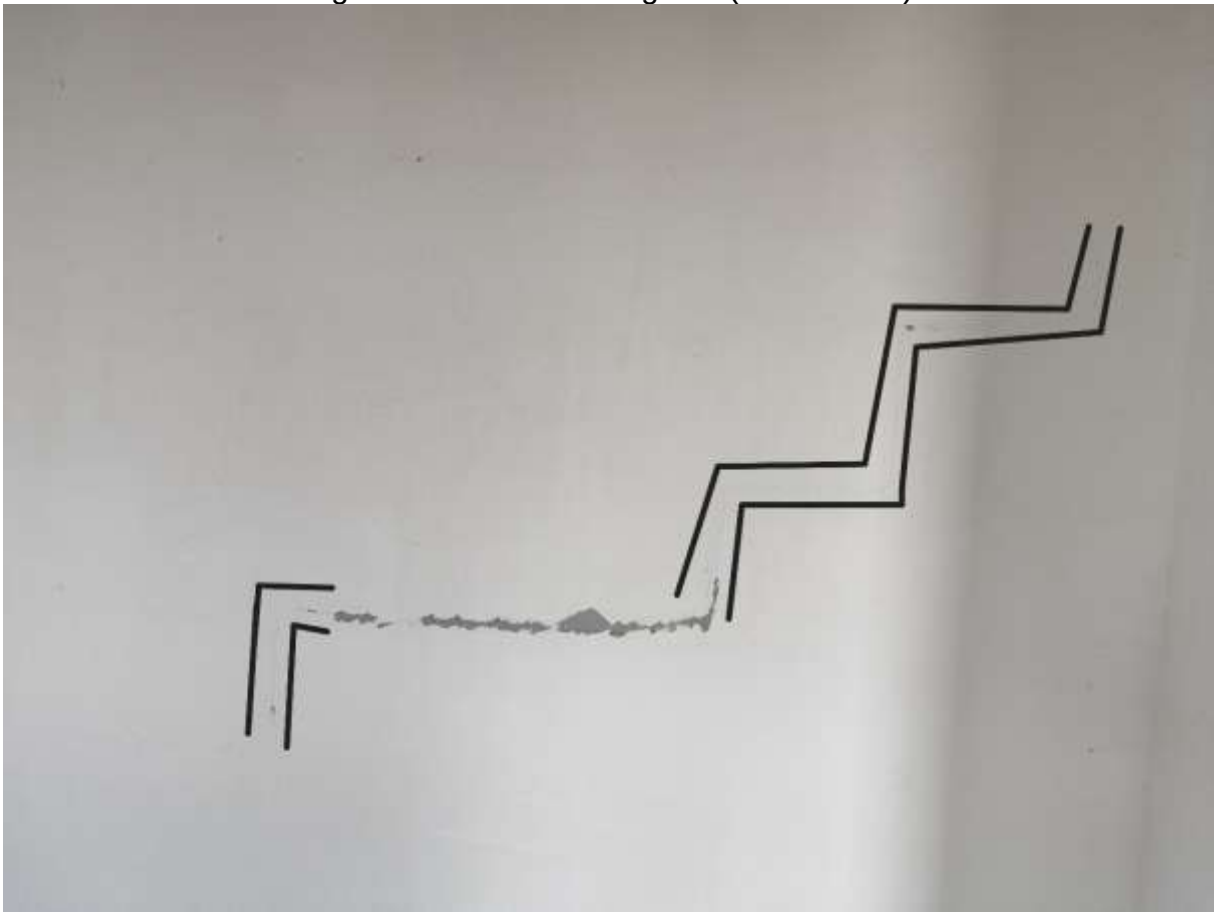
Figura 4.5 – Fissura diagonal (escalonada)

A Figura 4.5 mostra um exemplo real de fissura diagonal, popularmente conhecida como “escadinha” ou escalonada. Foi feito um destaque para facilitar a visualização dessa fissura. Uma possível explicação para essa manifestação seria relacionada ao recalque da fundação, pois por ser uma obra nova em construção, a fundação ainda estaria se assentando no solo, o que geraria essa fissuração no último pavimento. Como não é uma abertura e considerando que foram utilizadas vergas, contravergas e cintas na 5ª fiada e respaldo, a explicação estaria mais próxima do recalque. Porém, para uma resposta e tratamento definitivo seria necessária uma avaliação completa desse caso.

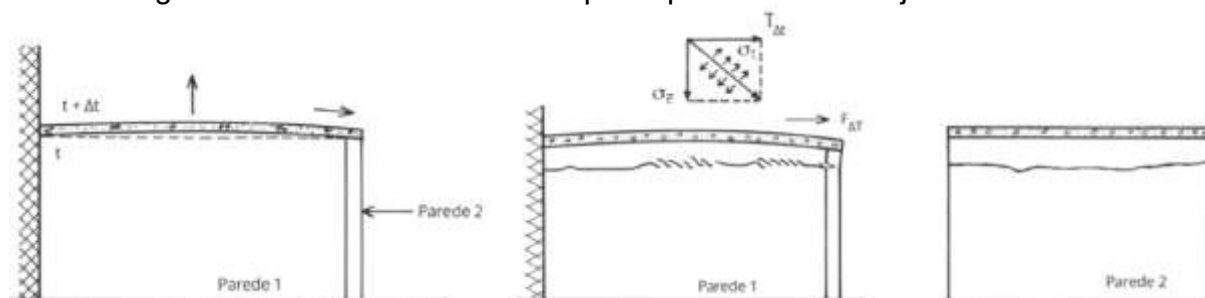
Figura 4.6 – Fissuras causadas por aquecimento da laje de cobertura

A Figura 4.6 apresenta um exemplo das movimentações térmicas incidentes sobre a laje de cobertura sujeita ao aumento de temperatura e as reações geradas nas paredes aos quais ela está apoiada. A figura à esquerda demonstra esse processo; a figura central mostra a fissuração na parede 1 (paralela à maior dimensão da laje – comprimento) cuja direção é perpendicular às resultantes da tração ( $\sigma_t$ ), indicando a direção do deslocamento térmico da esquerda para direita; e a figura mais à direita apresenta a fissura que ocorre na parede 2 (paralela à menor dimensão da laje – largura) e geralmente ocorre com um traçado definido, pois é causado pelas tensões de tração na face interna da parede.

Para Thomaz (2020), nas amarrações indiretas de paredes estruturais, independentemente do material do bloco ou tijolo, acontecerão movimentações higroscópicas que irão propender a destacar entre as paredes na junta aprumada. De forma similar ao efeito térmico, surgirão fissuras verticais idênticas a da Figura 4.6. Ele ainda diz que esse destacamento causará infiltração de umidade dentro do edifício.

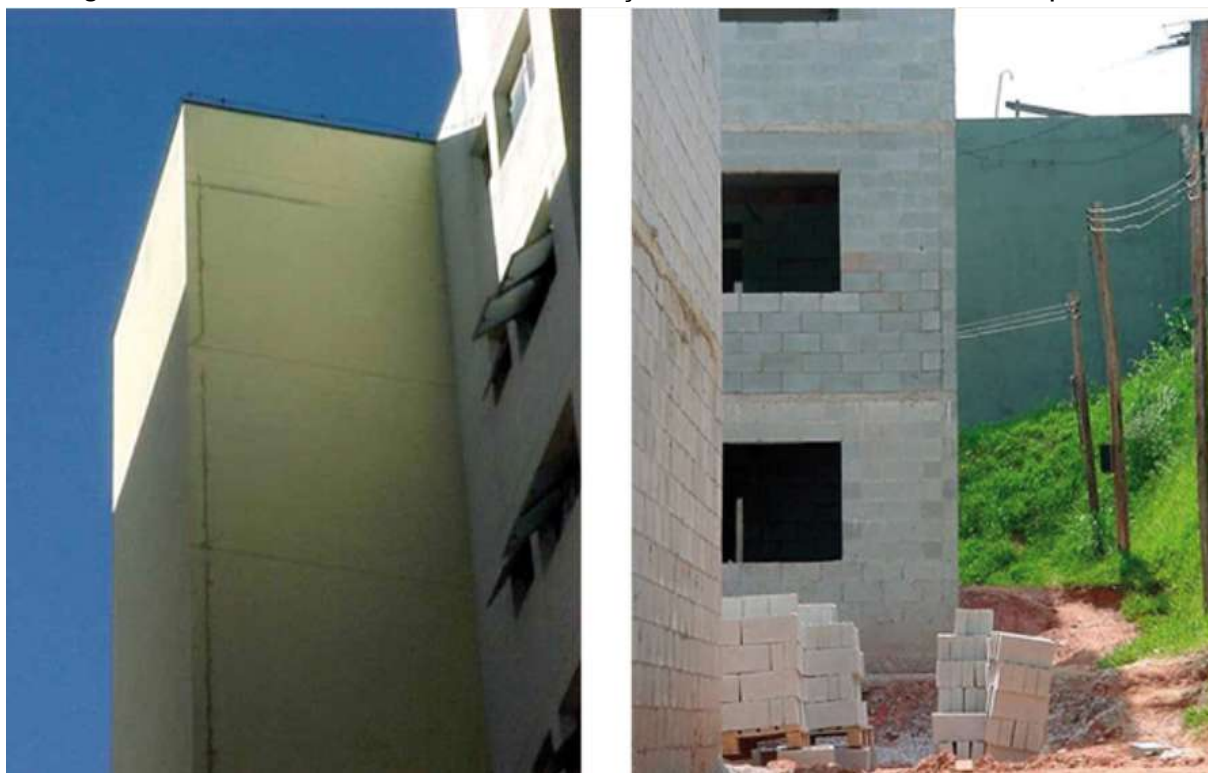
Figura 4.7 – Fissuras verticais e amarração indireta em alvenaria autoportante

Embora a NBR 16868-1 (2021) não proíba a amarração indireta das paredes, também conhecida por junta a prumo, não é recomendado seu uso para alvenaria estrutural, conforme citam Parsekian e Medeiros (2021). Isso, porque mesmo com os ganchos solicitados pela norma, este tipo de amarração não gera a mesma rigidez e engastamento que seria obtido pela amarração direta entre os blocos. Isso torna comum o surgimento de fissuras verticais exatamente onde há a junta a prumo causadas por movimentações térmicas. A Figura 4.7 ilustra as fissuras verticais causadas por este processo na imagem a esquerda e à direita, um exemplo de junta a prumo em alvenaria estrutural.

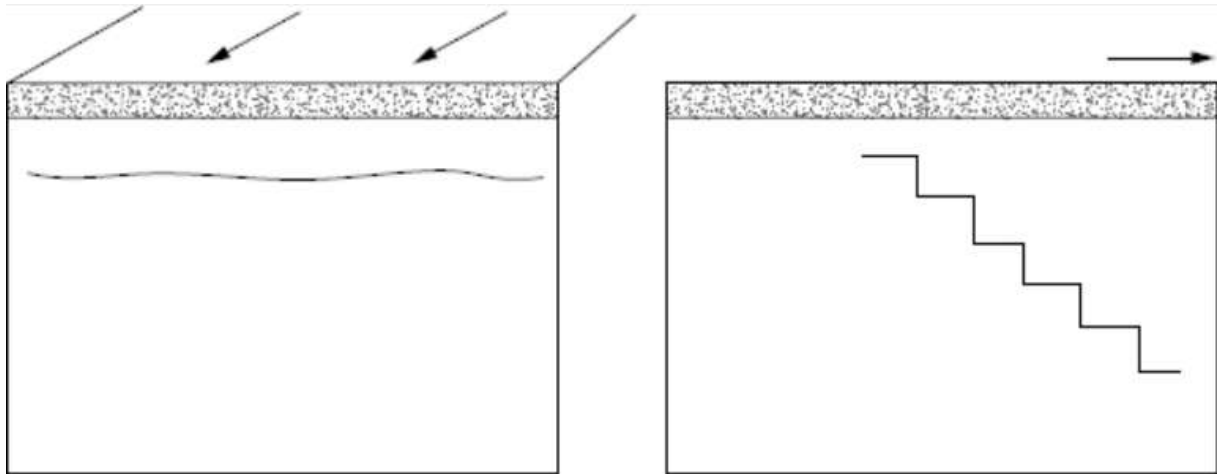
Figura 4.8 – Fissuras horizontal e escalonada causadas por dilatação da laje

Segundo Côrrea e Ramalho (2012), como os blocos costumam ser mais resistentes do que as argamassas de assentamento, é comum que as fissuras se propaguem principalmente nas juntas. Isso pode gerar fissuras horizontais em uma ou duas fiadas abaixo da laje que dilatou ou fissuras em escada em paredes direcionadas na dimensão longitudinal da laje (sofre maior dilatação). Estas ocorrem na maioria dos casos nas paredes do último pavimento, mas também podem ocorrer em pavimentos intermediários em decorrência da dilatação da laje mais próxima superior. A Figura 4.8 ilustra as duas tipologias da manifestação patológica.

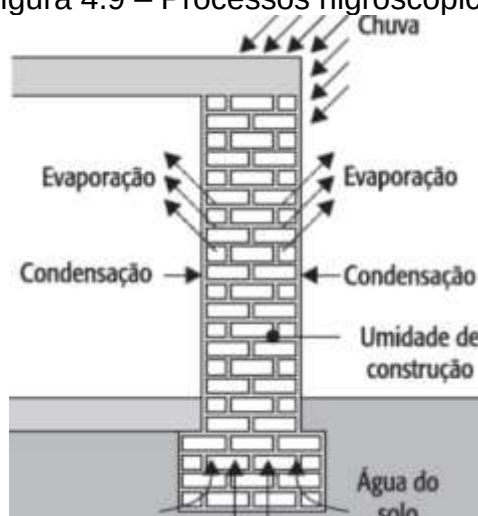
Figura 4.9 – Processos higroscópicos

A Figura 4.9 ilustra e resume bem alguns desses processos.

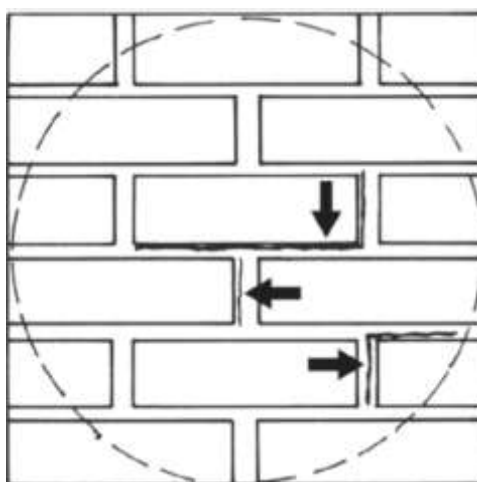
Figura 4.10 – Fissuras por destacamento entre componentes da alvenaria

As movimentações irreversíveis e reversíveis podem gerar destacamento entre o bloco/ tijolo e argamassa de assentamento. Entre as causas desse destacamento, os principais são: “aderência entre argamassa e componentes de alvenaria, tipo de junta adotada, módulo de deformação dos materiais em contato, propriedades higroscópicas desses materiais e intensidade de variação da umidade” (Thomaz, 2020). A Figura 4.10 demonstra essas fissuras.

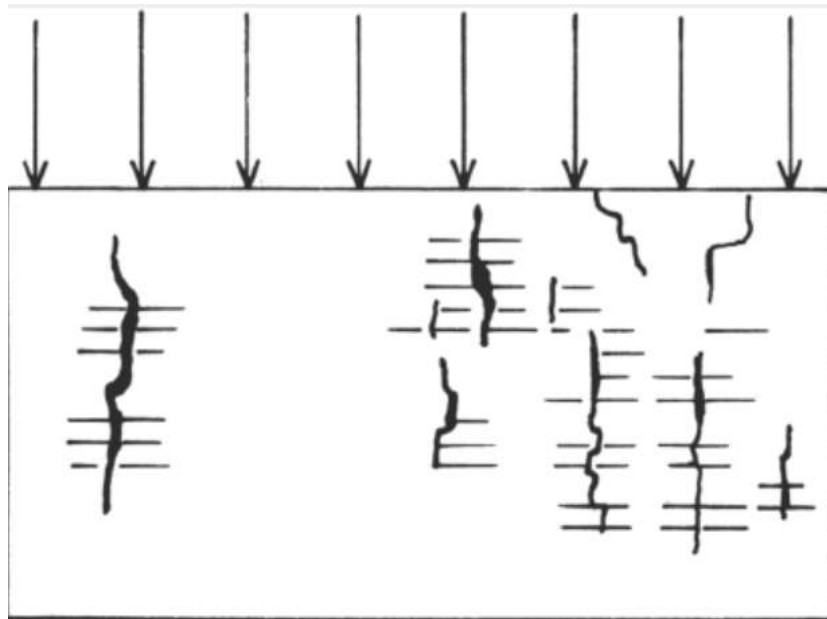
Figura 4.12 – Fissuras verticais por sobrecarga vertical

- Fissuras verticais, mais comuns, decorrentes da deformação transversal da argamassa submetida a tensões de compressão ou flexão local dos componentes de alvenaria, conforme ilustrado pela Figura 4.12;
- Fissuras horizontais, causadas pela ruptura por compressão dos componentes ou da argamassa de assentamento, ou por solicitações de flexocompressão da parede, demonstrado pela Figura 4.13.

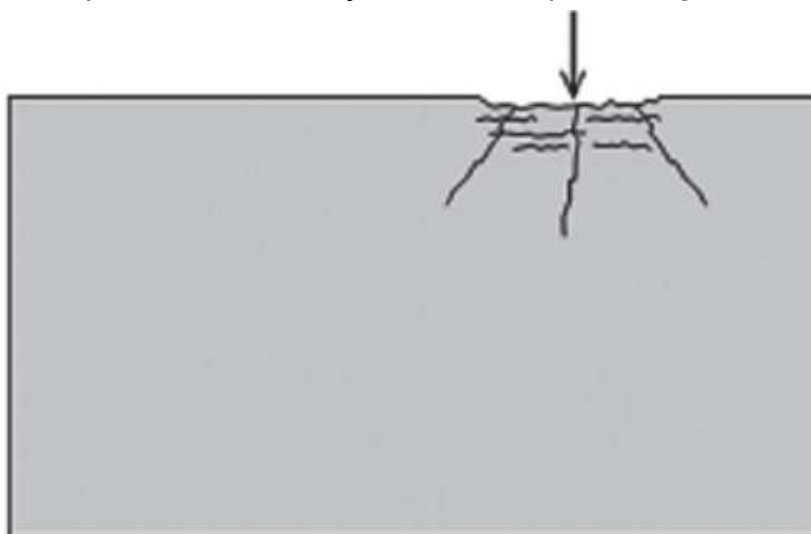
Figura 4.14 – Ruptura e/ ou fissuração causadas por carregamento concentrado

Sobrecargas concentradas podem levar a ruptura dos componentes da alvenaria na região em que elas foram aplicadas e/ ou surgimento de fissuras inclinadas a partir do local de aplicação. A predominância de uma ou outra manifestação patológica dependerá da resistência à compressão dos componentes (Thomaz, 2020). A Figura 4.14 representa este caso.

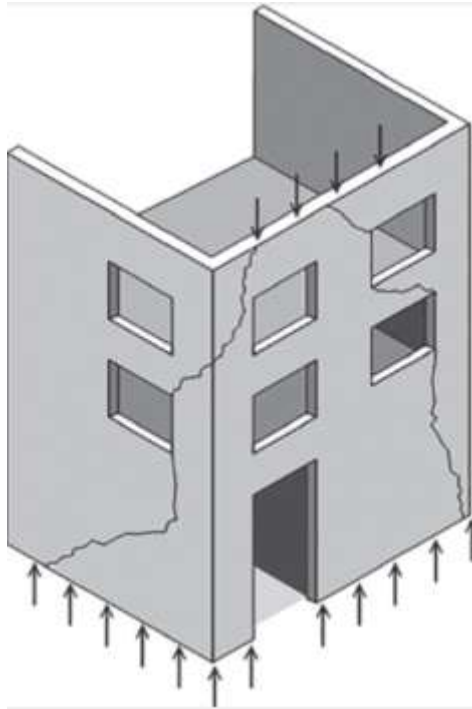
Figura 4.15 – Fissuras geradas por sobrecargas em aberturas

Em panos de alvenaria que contêm aberturas para portas e janelas, a seção transversal é enfraquecida em comparação a uma parede cega, o que leva à manifestação preferencial de fissuras a partir dos cantos dessas aberturas e na região sob os peitoris (Figura 4.15). Do ponto de vista teórico, para uma alvenaria assentada sobre um suporte rígido (indeformável), a configuração do fissuramento é determinada pela trajetória das isostáticas de compressão, resultando no padrão ilustrado na Figura 4.16.

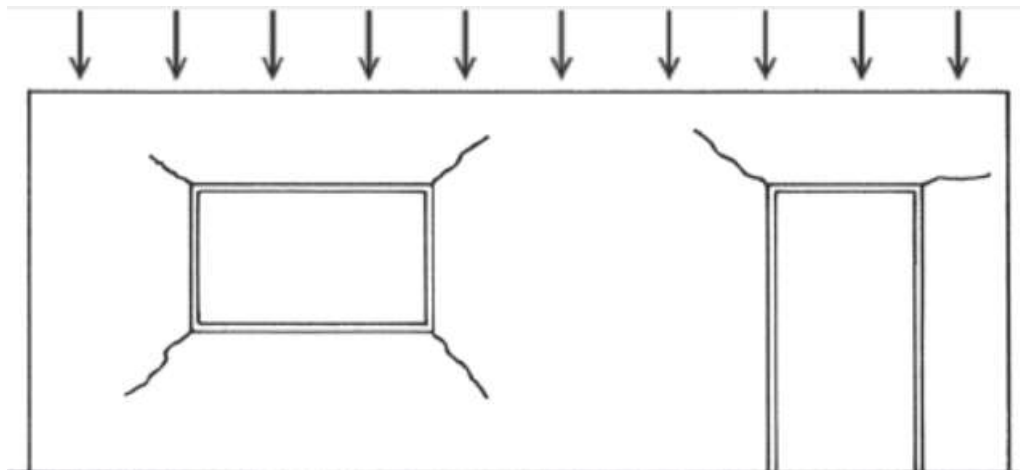
Figura 4.17 – Fissuras reais por sobrecarga vertical

No entanto, as fissuras podem se apresentar de diversas maneiras dependendo das dimensões das aberturas, quantidade destas, posição da abertura no painel, rigidez de vergas e contravergas, dentre outros. Mas, considerando que a alvenaria sofre maior deformação e a eventual deformação do suporte nos locais mais carregados da parede (fora das aberturas) geram as fissuras reais, conforme a Figura 4.17.

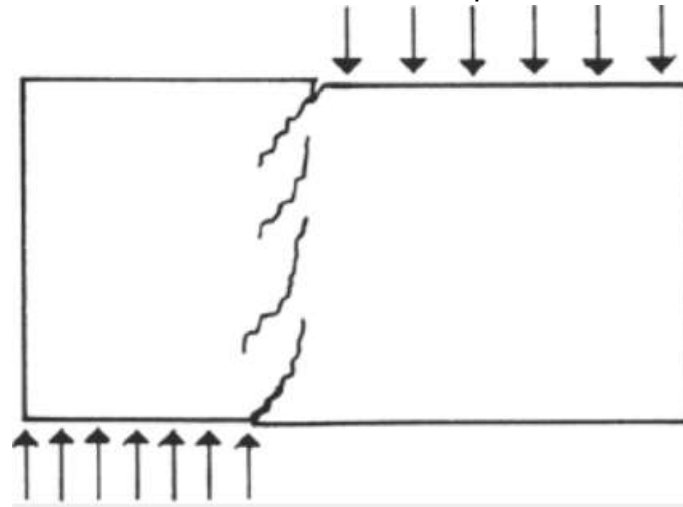
Figura 4.18 – Fundações contínuas solicitadas por carregamentos desbalanceados: o trecho mais carregado apresenta maior recalque, surgindo fissuras de cisalhamento no painel

Os recalques diferenciais podem ser originados de carregamentos desbalanceados e as fissuras ocorrerão conforme as Figuras 4.18 e 4.19. Na Figura 4.18 o local mais carregado (parte superior da alvenaria) recalca mais, o que gera fissuras por cisalhamento na parede. Já na Figura 4.19, nos locais em que há abertura as fissuras surgem devido à flexão das fundações.

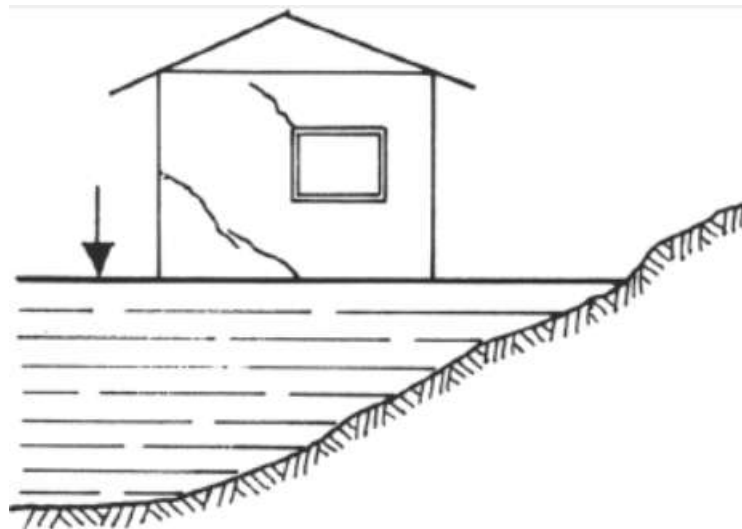
Figura 4.20 – Recalque diferencial por consolidações distintas do aterro carregado

Para construções submetidas a carregamentos uniformes há diversos fatores que podem levar a recalques e consequentemente a fissurações. As Figuras 4.20, 4.21 e 4.22 apresentam esses casos. Na Figura 4.20 o aterro possui diferença de profundidade em relação ao substrato rígido, por isso o local que apresenta maior profundidade desse aterro tende a recalcar mais que a outra extremidade com menor volume de aterro sob a edificação. A Figura 4.21 apresenta uma construção sobre solo entre um corte e um aterro, ocasionando tensões de cisalhamento entre eles. Na

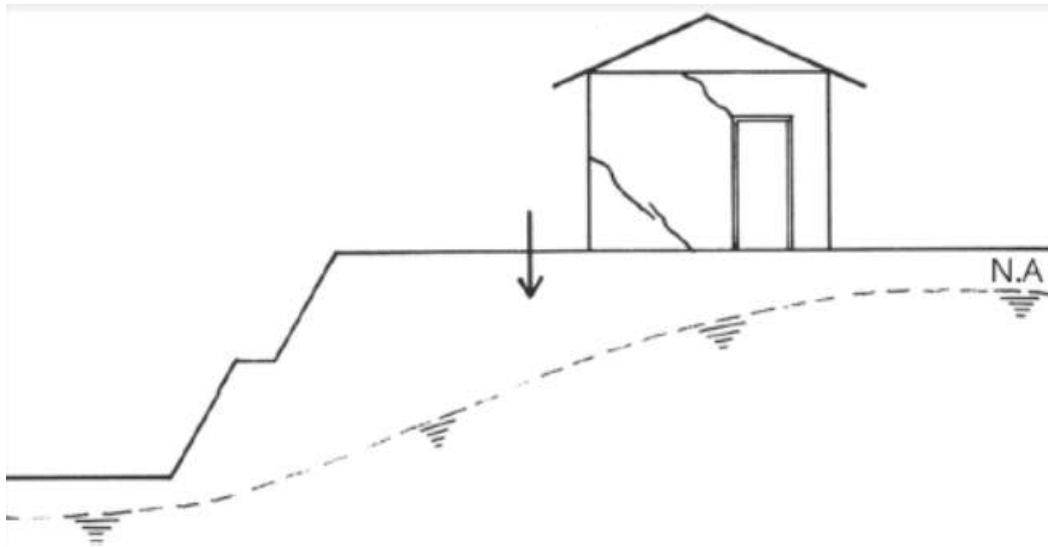
Figura 4.22 – Recalque por rebaixamento do lenço freático devido ao corte do terreno ao lado

Figura 4.22 foi rebaixado o lençol freático para a realização de um corte de um terreno ao lado da edificação. Isso tende a gerar um recalque diferencial, pois o solo irá rebaixar no sentido desse solo saturado. A vegetação de médio a grande porte também pode levar a recalque, por exemplo pela retirada de água do solo pelas raízes, conforme Figura 4.22.

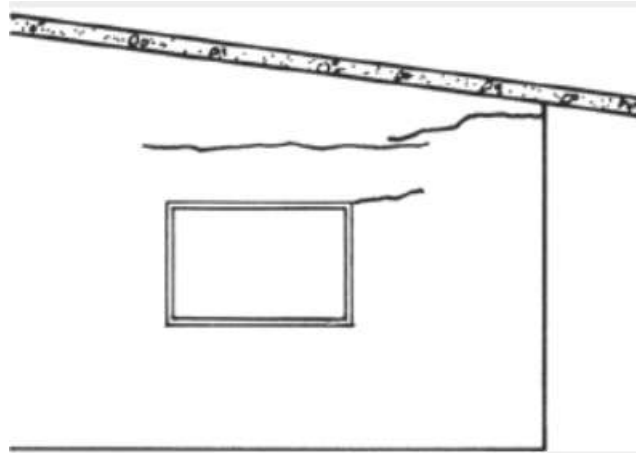
Figura 4.23 – Fissura por retração da laje de cobertura

As fissuras mais comuns são devido a retração de secagem da laje de cobertura que fissa as alvenarias solidárias a ela (Figura 4.23). Para Caporrino (2018), essa retração “sobretudo quando de grandes vãos e sujeitas a forte insolação, pode causar fissuração nas alvenarias. O encurtamento da laje provoca a rotação das fiadas próximas a ela”. E as fissuras horizontais por retração da laje podem ocorrer em pavimentos intermediários de edifícios. Neste caso as fissuras podem surgir abaixo da laje ou nos cantos superiores de portas ou janelas (Figura 4.24).

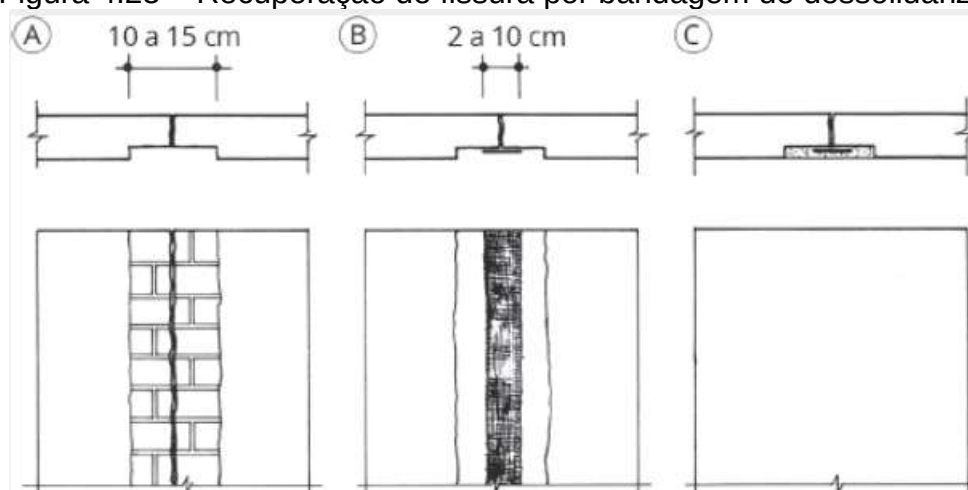
Figura 4.25 – Recuperação de fissura por bandagem de dessolidarização

A técnica da bandagem ou argamassa armada baseia-se no princípio de distribuir a deformação da fissura ao longo de uma faixa mais larga do revestimento, que é intencionalmente descolada da base estrutural. Ela possui dupla aplicabilidade, podendo ser empregada tanto em reparos pontuais de fissuras de origem térmica

quanto em reforços estruturais O procedimento envolve a remoção de uma faixa do revestimento existente entre 15 a 20 cm, a aplicação da bandagem (tela de aço galvanizado) sobre a fissura e a posterior recomposição do sistema com chapisco e uma argamassa de baixo módulo de elasticidade. A eficácia do reparo é diretamente proporcional à qualidade da dessolidarização e à largura da bandagem, pois esses fatores reduzem as tensões no revestimento pela variação da abertura da fissura e, conseqüentemente, minimizam o risco de reaparecimento da fissura na superfície. Este método aumenta a resistência ao cisalhamento no plano e à flexo-compressão. A Figura 4.25 apresenta essa técnica.

A injeção de resina epóxi ou graute tem como objetivo restaurar a monoliticidade, a rigidez e a resistência originais de paredes fissuradas. O procedimento consiste na introdução de resina epóxi expansiva ou graute de alta fluidez no interior de fissuras e vazios, por meio de furos previamente executados na alvenaria. A injeção pode ser realizada por gravidade, sob pressão ou a vácuo, dependendo das características da patologia e do material empregado. A diferença deste para o grauteamento, é que neste último insere-se além do graute, as armaduras. Por isso o procedimento é parecido com o apresentado na Figura 4.25, com exceção das armaduras.

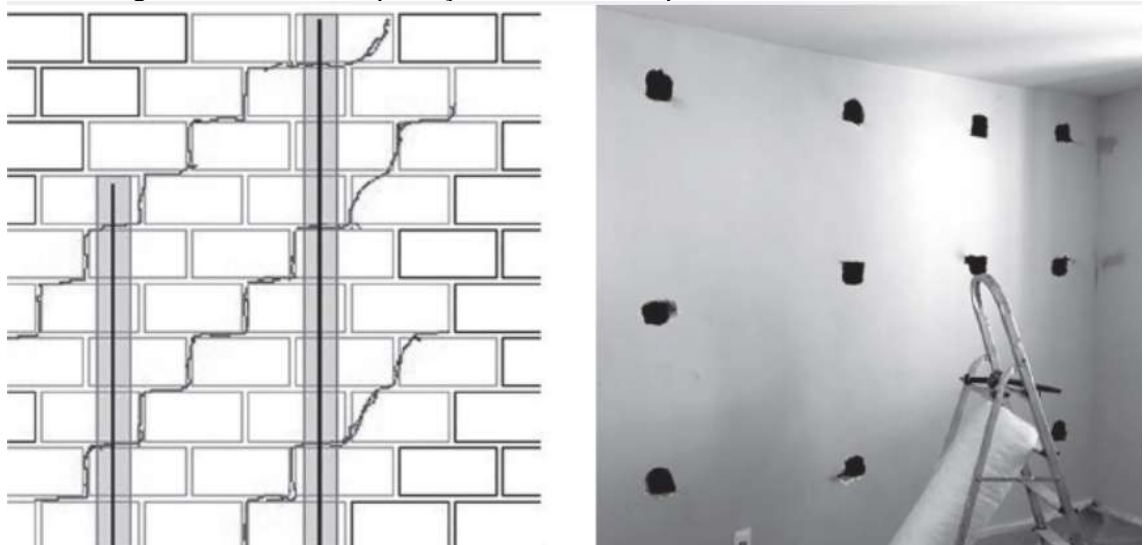
Figura 4.26 – Recuperação de fissuras por costura interna

Adicionalmente, uma técnica geral para a recuperação de alvenaria de paredes de blocos vazados é a costura interna ou grauteamento. O procedimento consiste na execução de furos perpendiculares à parede, nos quais são inseridas armaduras nos vazios verticais dos blocos e, em seguida, preenchidos com graute, conforme Figura 4.26. Com isso, cria-se uma série de micropilares no interior da parede, o que eleva a rigidez do painel. Esta é uma das técnicas mais difundidas para o incremento da capacidade resistente da alvenaria à compressão, à flexão e ao cisalhamento. Sua principal desvantagem é a complexidade de execução em edificações já existentes.

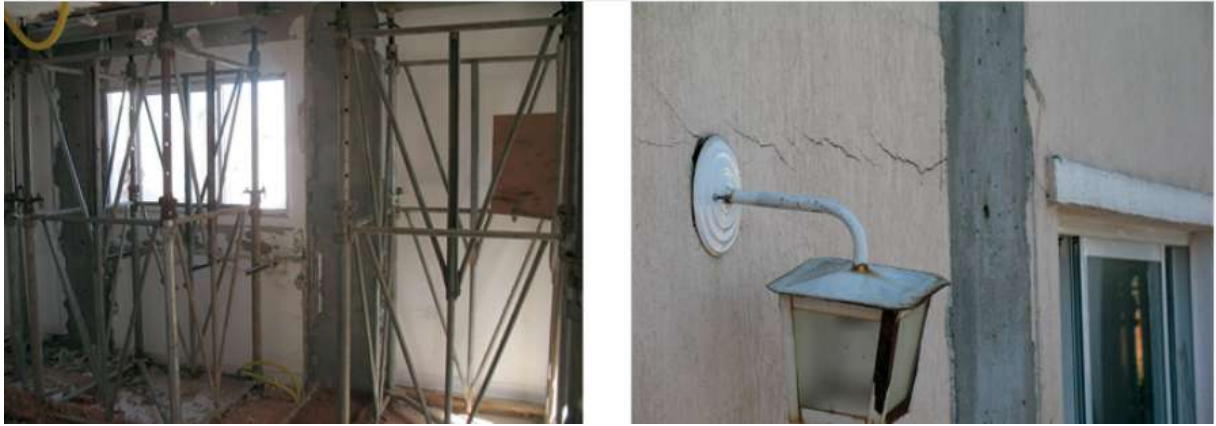
Figura 4.27 – Reforço com a introdução de pilar de concreto armado

Para casos mais críticos (reforço estrutural), pode-se optar pela introdução de um novo sistema estrutural, como a inserção de vigas e pilares de concreto armado, exigindo o escoramento prévio da obra, conforme Figura 4.27. Em situações de fissuramento severo, como o decorrente de recalques de fundação, um método eficaz é o atirantamento. Este sistema utiliza tirantes de aço que transferem os esforços para a alvenaria por meio de placas de aço, as quais devem ser protegidas contra corrosão. A eficiência do atirantamento pode ser otimizada pelo aquecimento do tirante antes

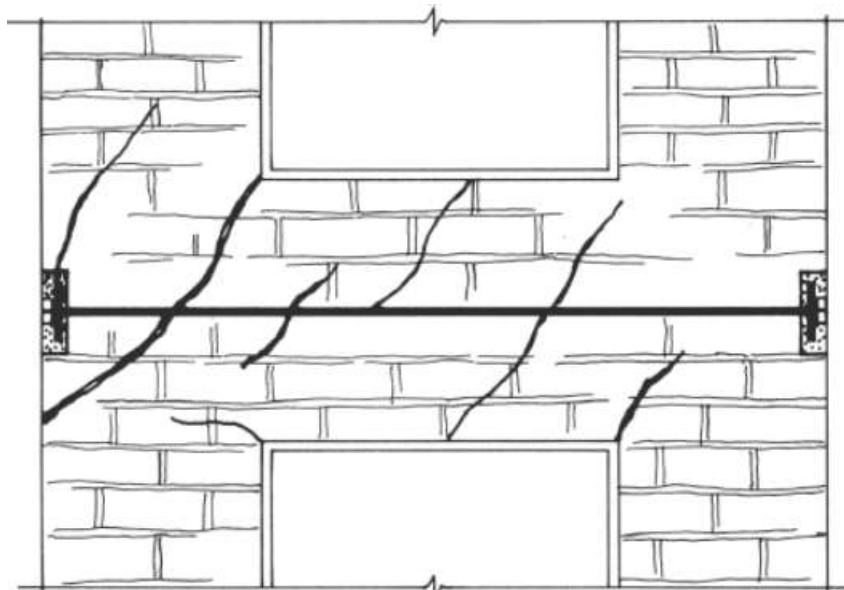
Figura 4.28 – Reforço com tirante

do aperto final das porcas e sua subsequente contração por resfriamento induz uma compressão na alvenaria. A Figura 4.28 mostra esse tirante.

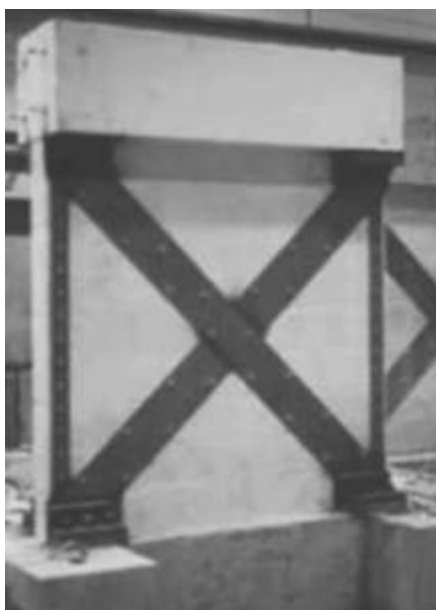
Figura 4.29 – Contraventamento metálico em alvenaria

O reforço com elementos metálicos visa aumentar a resistência e a rigidez das paredes pela adição de perfis ou barras de aço, seja na direção vertical ou horizontal. Esses elementos podem ser projetados para atuar de forma solidária à estrutura existente ou como um sistema de reforço independente (exoesqueleto), construído interna ou externamente e ancorado na alvenaria. Uma aplicação específica é a incorporação de contraventamentos metálicos que funcionam como um quadro treliçado para enrijecer a parede. A Figura 4.29 apresenta este sistema.

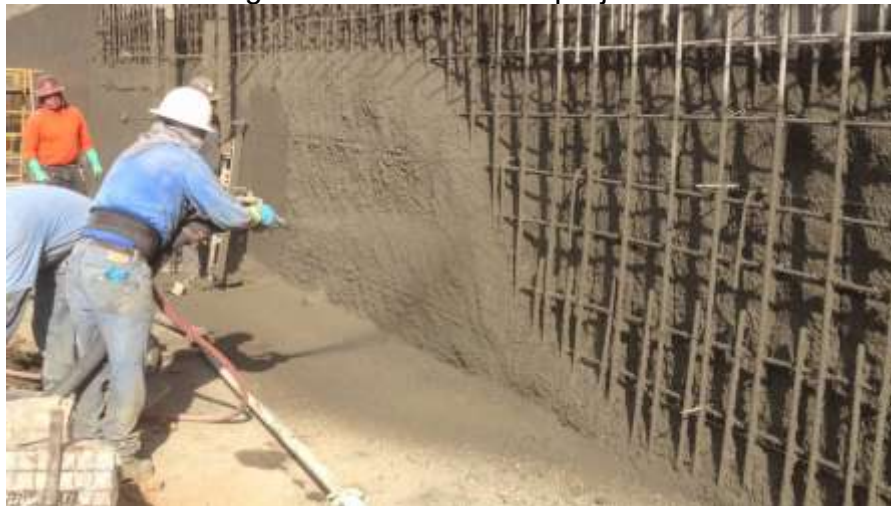
Figura 4.30 – Concreto projetado

O concreto projetado é frequentemente utilizado em reforços, sendo eficaz para suprir deficiências de resistência a esforços contidos no plano da parede ou perpendiculares a ele. Utiliza equipamentos de projeção e compressor de ar para jatear o concreto. As vantagens são a economia, a rapidez executiva e o bom desempenho frente à corrosão e ao fogo. Em contrapartida, suas desvantagens incluem o aumento significativo da seção transversal do elemento e o tempo de cura necessário antes da retomada da carga. A capacidade à flexão e ao cisalhamento pode ser ampliada com a inserção de armaduras na camada de concreto. A Figura 4.30 ilustra esta técnica.
