**PATOLOGIA DAS ESTRUTURAS: ANÁLISE E SOLUÇÕES DE FISSURAS EM  
CONSTRUÇÕES DE ALVENARIA ESTRUTURAL**

Trabalho de Conclusão de Curso  
apresentado à Faculdade de Engenharia  
do Campus de Ilha Solteira – UNESP,  
como parte dos requisitos para obtenção  
do grau de Engenheiro Civil.

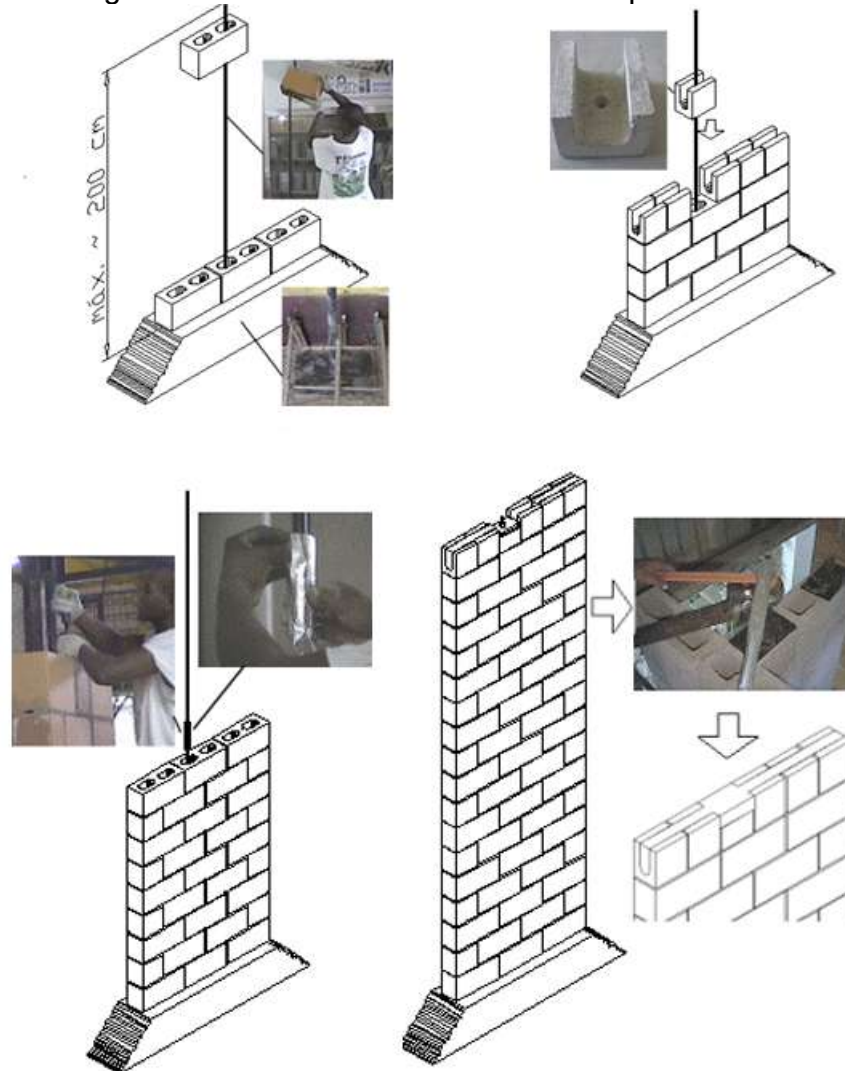
Figura 4.31 – Alvenaria estrutural com protensão

O reforço por protensão consiste na introdução de um estado de pré-compressão na alvenaria para neutralizar tensões de tração, incrementando sua capacidade resistente, principalmente à flexão. A técnica utiliza elementos de aço de alta resistência (barras ou cordoalhas) inseridos nos vazios dos blocos e ancorados nas extremidades. Geralmente, emprega-se a protensão não aderente, e o tensionamento é realizado por torquímetros (para barras) ou macacos hidráulicos (para cordoalhas). A Figura 4.31 exemplifica esse método, mesmo que nela mostre um procedimento de execução de alvenaria estrutural com protensão, o reforço seria semelhante, com a única diferença que a alvenaria já estaria executada e só seria necessário fazer furos para inserir a armadura ativa e tensioná-la.

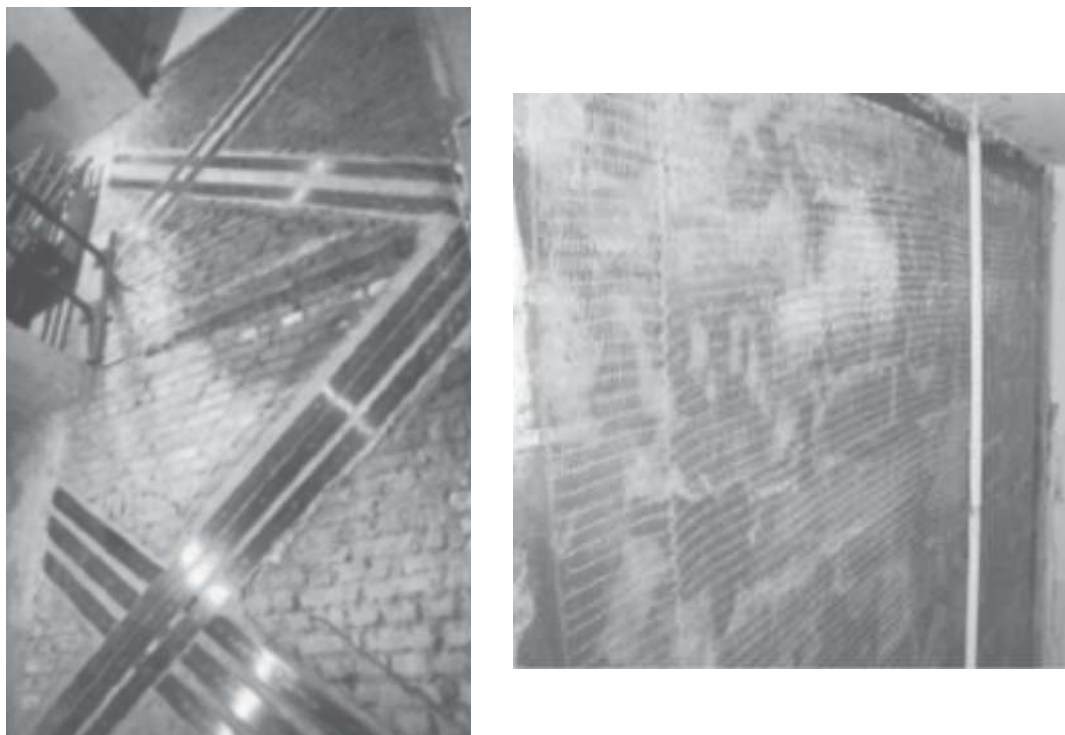
Figura 4.32 – PRFC e PRFV colados em parede de alvenaria

O procedimento para aplicação de PRF colado é o seguinte: limpeza e preparação do substrato para correta aderência; imprimação da superfície com *primer* para estabelecer uma ponte de aderência com o adesivo de PRF; regularização das imperfeições do substrato com uma camada de resina tixotrópica (*putty*) para fornecer um local nivelado para aplicar o reforço; e colagem do reforço. A Figura 4.32 apresenta, a esquerda, um exemplo de PRFC colado e à direita, PRFV colado em alvenaria.

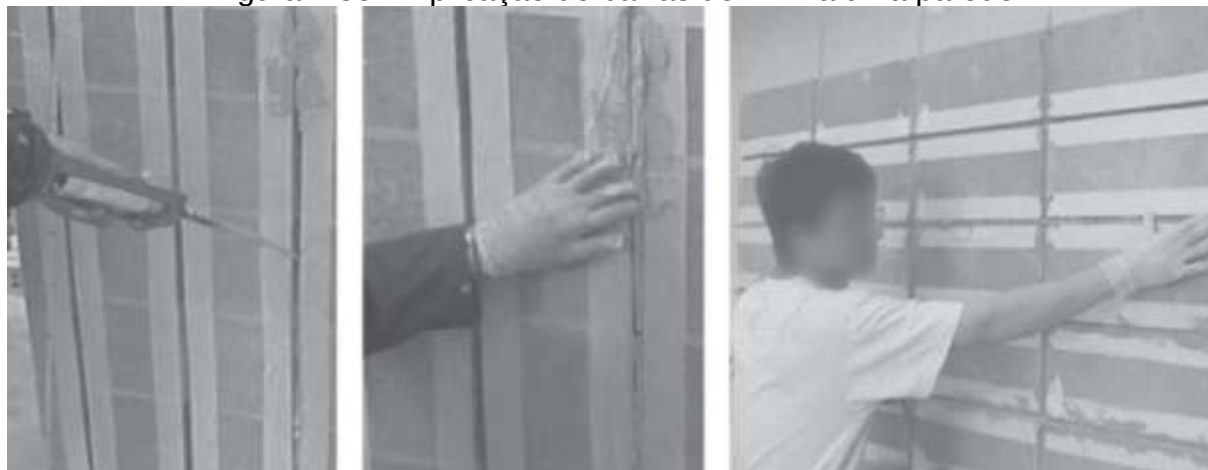
Figura 4.33 – Aplicação de barras de PRF a uma parede

dois lados destes); e inserção do PRF nos entalhes. A Figura 4.33 demonstra à esquerda a aplicação de resina, ao centro a inserção do PRF e à direita, o procedimento finalizado.
