REQUALIFICAÇÃO DA ÁREA DA USINA BOM JESUS
RIO DAS PEDRAS-SP

REQUALIFICAÇÃO DA ÁREA DA USINA BOM JESUS EM RIO DAS PEDRAS- SP

Trabalho apresentado como requisito para aprovação na disciplina de Trabalho de Graduação II, do curso de Arquitetura e Urbanismo da Faculdade de Ciências e Tecnologia- UNESP- Campus de Presidente Prudente.

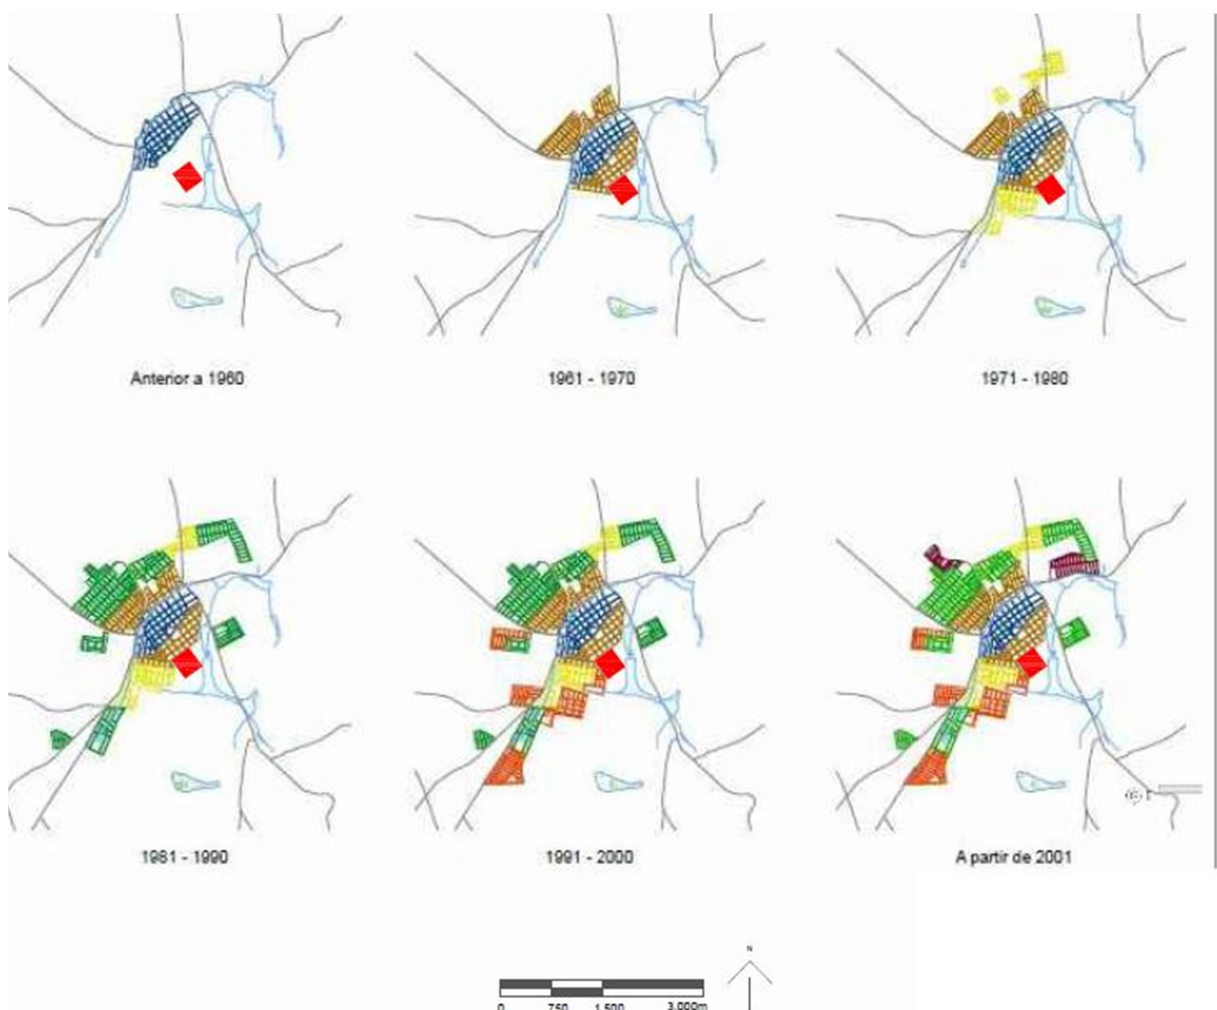
Figura 4 – Evolução da malha urbana com a área da Usina em destaque.

A cidade de Rio das Pedras se desenvolve a partir da criação da Igreja do Senhor Bom Jesus e da instalação do complexo ferroviário, formando neste eixo o centro histórico. Assim, com base na figura 4, podemos visualizar que até 1960 a cidade era formada somente pelo centro e a Usina, locada em sua área desde 1952. Novos loteamentos foram implantados de ambos lados da área central, fazendo com que ao Sul, a malha urbana passasse a ocupar o vazio existente entre a Usina e o Centro. Os loteamentos criados nesta época foram empreendimentos ligados sempre de alguma forma à Usina: o Jardim Bom Jesus I, de 1952, foi desenvolvido pelo grupo Raul Coury e Outros (uma das famílias sócio fundadoras da Usina Bom Jesus) e o Jardim São Cristóvão I, de 1967, foi empreendido da própria Usina Bom Jesus S/A.

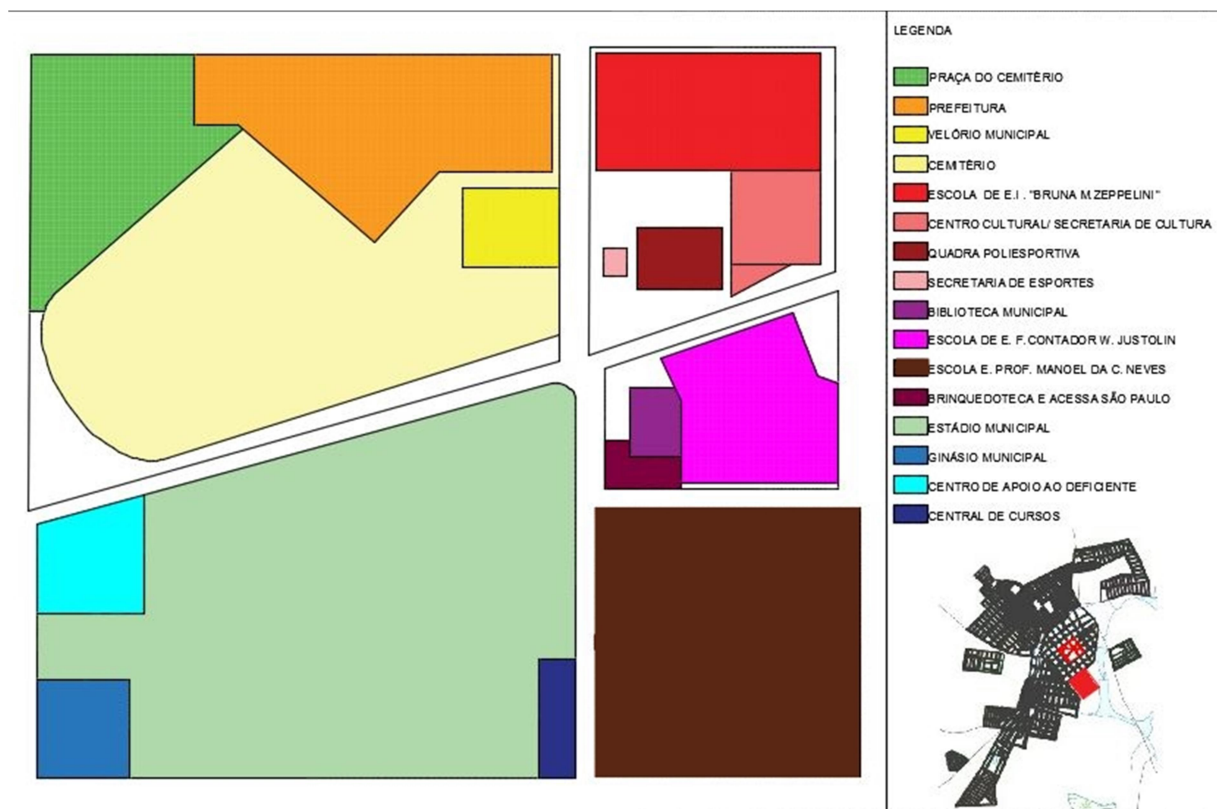
Figura 21 – Detalhamento das quadras com usos institucionais predominantes.

Este aglomerado de usos institucionais encontra-se localizado a duas quadras da área da Usina. Em cinco quadras, estão concentrados os prédios de uso público que atende à Prefeitura Municipal, o Estádio e o Ginásio Municipais, a Escola Estadual “Manoel da Costa Neves” de ensino fundamental e médio, as

Escolas Municipais “Bruna Maniassi Zeppelini” e “Comendador Waldomiro Domingos Justolin”- de respectivamente, educação infantil e ensino médio; a Biblioteca Municipal (fechada desde 2011),o CEAD- Centro Educacional de Assistência ao Deficiente, o Centro Pedagógico e Cultural , o Centro de Assistência Social e Técnico em Aprendizagem Municipal e também o Cemitério e Velório Municipal.

Já os percursos três e quatro tem origem na Rua Prudente de Moraes, a principal rua de comércio da cidade. Assim nas duas análises, os usos iniciais figuram como basicamente comerciais e de prestação de serviços, e o número de edifícios de dois pavimentos é maior. Nas vias, o fluxo de carros tem maior intensidade, diminuindo gradualmente até chegar à Avenida José A. da Fonseca. No percurso três, após as quadras onde prevalecem os usos comerciais, passamos pela área onde se localizam as escolas municipais e estaduais, entre outros usos institucionais, representados na figura 21.

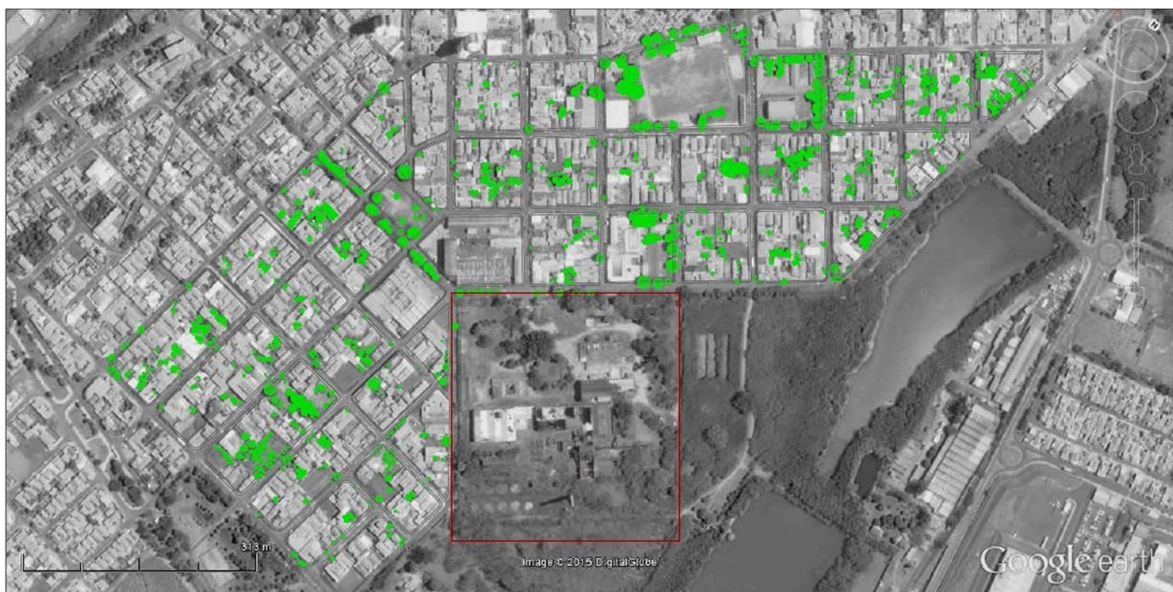
Figura 34 – Análise da vegetação do entorno.

Após a análise no nível do pedestre, pode-se através de uma escala mais abrangente, melhor definir as condições do entorno imediato da área. Assim, através da figura 34 de levantamento da vegetação, conclui-se que o entorno é relativamente arborizado, não tanto quanto se mostra ideal a bairros a tanto consolidados. O número de árvores do entorno também é menor do que o indicado pela Lei de Parcelamento para Fins Urbanos, que sugere uma árvore de pequeno ou médio porte a cada lote, ou no mínimo a cada doze metros.

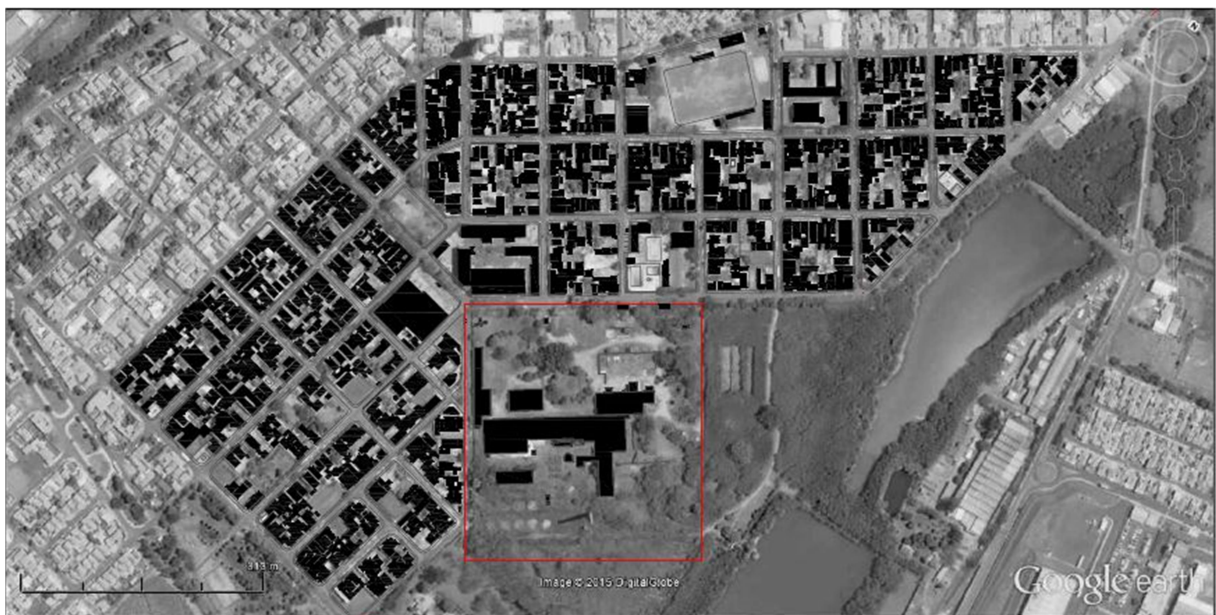
Figura 35 – Análise do adensamento do entorno através do método de figura-fundo.

Na análise de adensamento do entorno levantado através da técnica de figura-fundo (figura 35), é possível ver que este se encontra totalmente ocupado e relativamente adensado, em consequência do seu uso residencial consolidado entre as décadas de 1960 e 1980, onde apresenta a maior parte dos lotes ocupados respeitando os recuos e taxas de permeabilidade, possibilitando um lugar adensado, mas não totalmente impermeável. Apresenta, portanto, fluidez entre os edifícios e a boa iluminação e ventilação entre eles. Na figura 36, podemos visualizar a predominância dos edifícios de apenas um pavimento, reiterando as características descritas acima.

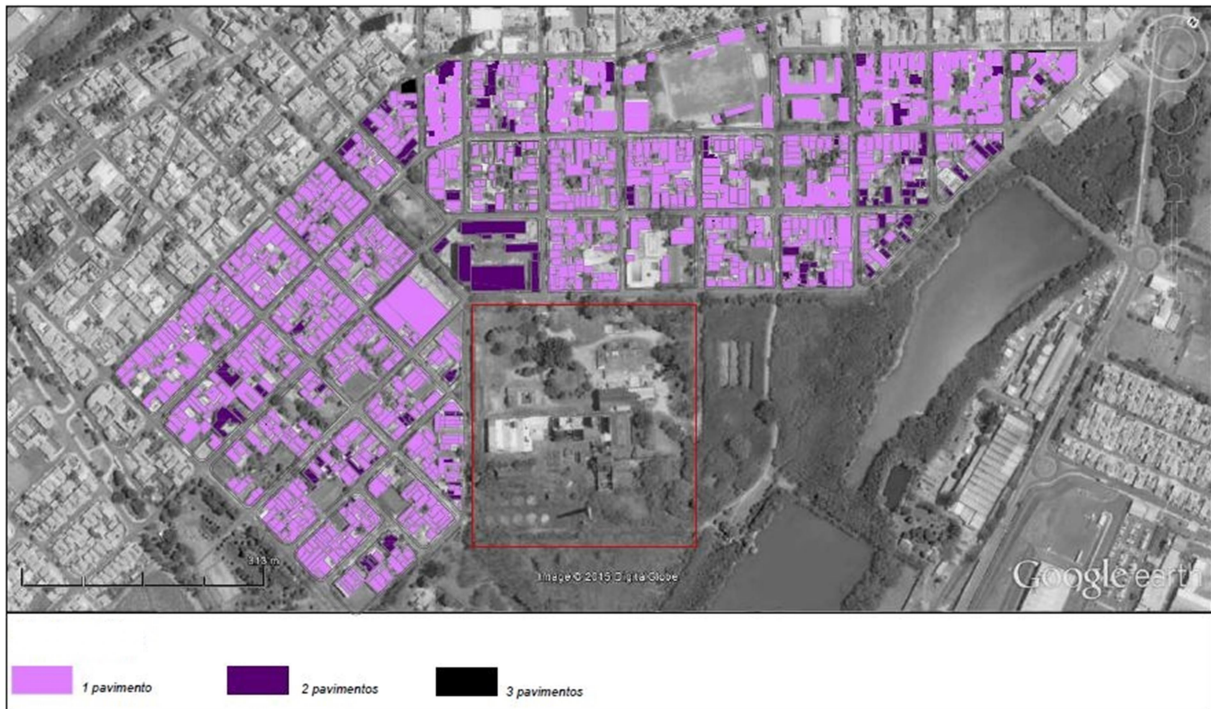
Figura 36 – Análise dos gabaritos do entorno.

Pode-se também, através das figuras, analisar o perfil das ruas locais: estas apresentam na sua maioria duplo sentido e um tráfego de média intensidade (considerando-se sempre que o estudo refere-se a uma cidade pequena). O sentido de circulação torna-se único quando se aproxima do Centro, devido ao maior fluxo de veículos. As ruas apresentam em média 10 metros de largura nas vias interiores aos bairros, apresentando poucas modificações no decorrer da malha urbana.

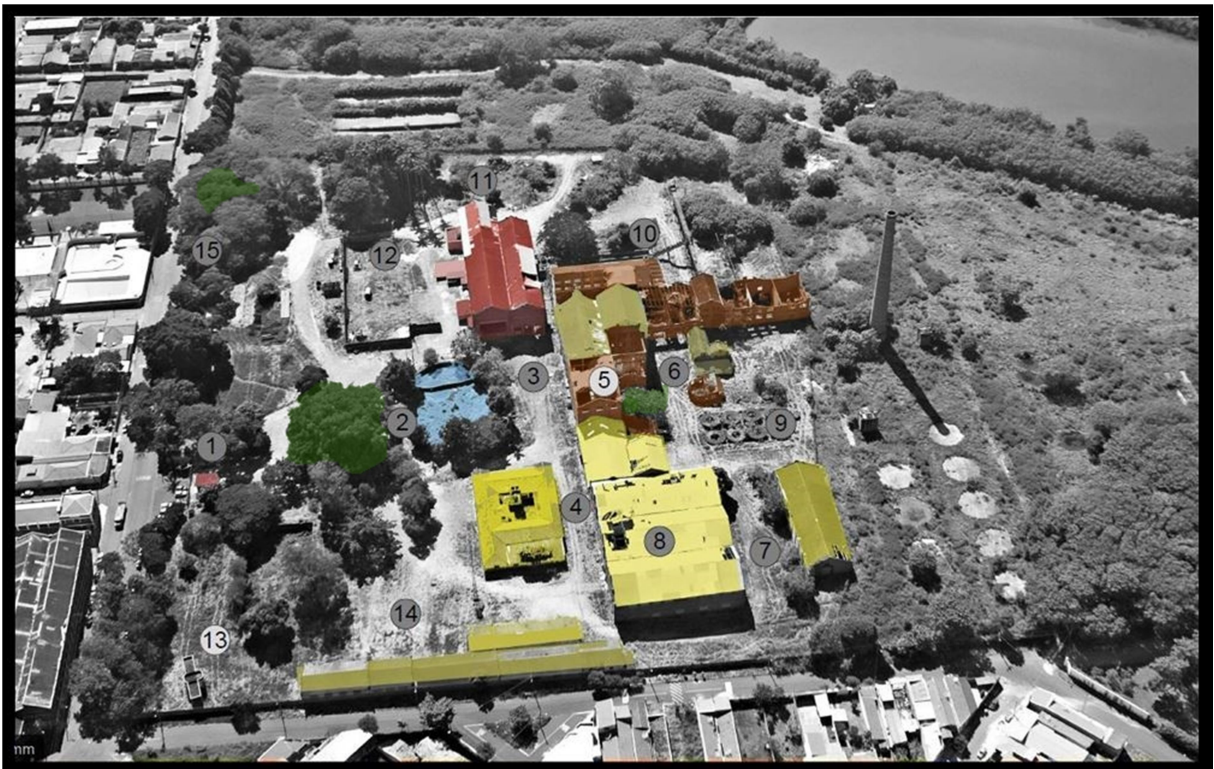
Figura 39 – Análise perceptiva da área de estudos

Ao observador acostumado há anos com as escassas vistas possíveis através das cercas que limitam a área, o adentrar na área da Usina Bom Jesus tende a se mostrar uma experiência singular. É surpreendente o mesclar dos elementos construídos e naturais e a maneira como se complementam. A escala também surpreende: da área, das edificações, das árvores. O observador em seu percurso é acolhido pelo ambiente, em uma sucessão de espaços abertos e fechados, íntegros e em ruínas. Vamos a partir da figura 39, e das vistas sucessivas indicadas nessa e apresentadas mais adiante, desenvolver as perspectivas do visitante à área de estudo.

Assim, em uma primeira análise, destaca-se o fato de que nos dias atuais uma empresa de soldagens desenvolve suas atividades em um os galpões da área, sobre contrato de locação, configurando assim três classificações distintas das edificações do local. Estas estão representadas por cores na figura: os edifícios em vermelho (a portaria e o galpão da empresa) estão em uso; os amarelos encontram-se desocupados, em situação intermediária de conservação e podem receber futuros usos sem precisar de grandes modificações; e os edifícios em marrom ruíram e deverão receber especial atenção nas diretrizes do projeto.

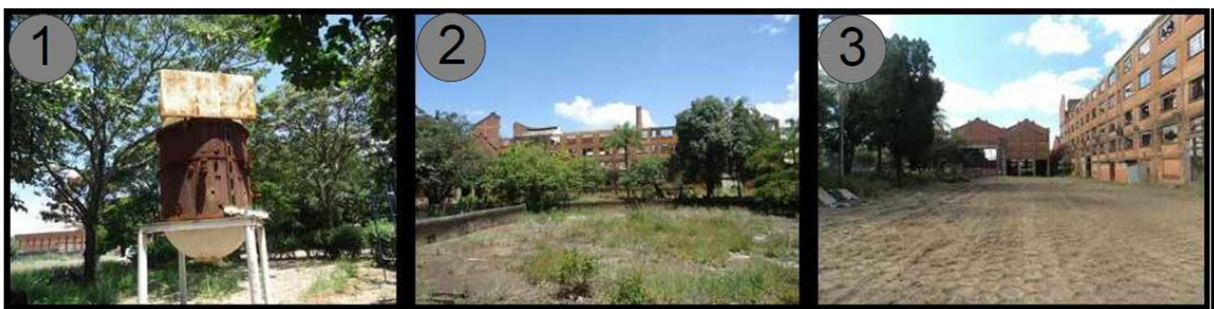
Figuras 40, 41 e 42- Vistas 1, 2 e 3.

Ao seu lado, encontramos o que antes era a piscina de resfriamento dos resíduos da produção. Apresenta forma oval com margens arborizadas e é impossível, ao observá-la, não se tem a alusão da presença da água naquele espaço (vista 2).

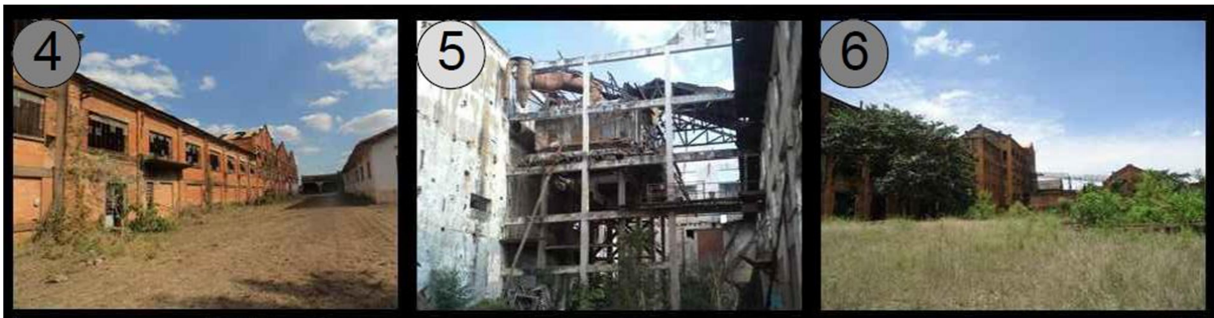
Figuras 43, 44 e 45- Vistas 4, 5 e 6.

Ao chegar-se à área industrial, os caminhos possíveis ao pedestre se desenvolvem principalmente em dois percursos: à frente (vistas 3 e 4) e atrás dos galpões (vistas 6 e 7). Devemos notar que esses são os caminhos originais usados na logística da produção do açúcar e nesses o caminhar do visitante ganha mais comodidade, pois esses são formados por paralelepípedos.

Constituiu-se também por entre a antiga fábrica de açúcar (vista 5), hoje em ruínas, uma nova passagem que interliga os dois corredores principais. Nesta parte da fábrica o telhado foi todo ao chão, restando apenas as fachadas e as estruturas de pilares e vigas. Restou também, um grande equipamento da produção do açúcar, como em outras áreas, que ficaram ainda instaladas a esteira e caldeira, além de outras peças da produção. Pode-se ver em todos os edifícios sem uso, e principalmente nas ruínas, a vegetação crescendo por entre e pelas paredes, formando-se até árvores, em cenários eu misturam muito bem o natural e construído (vistas 6 e 7).

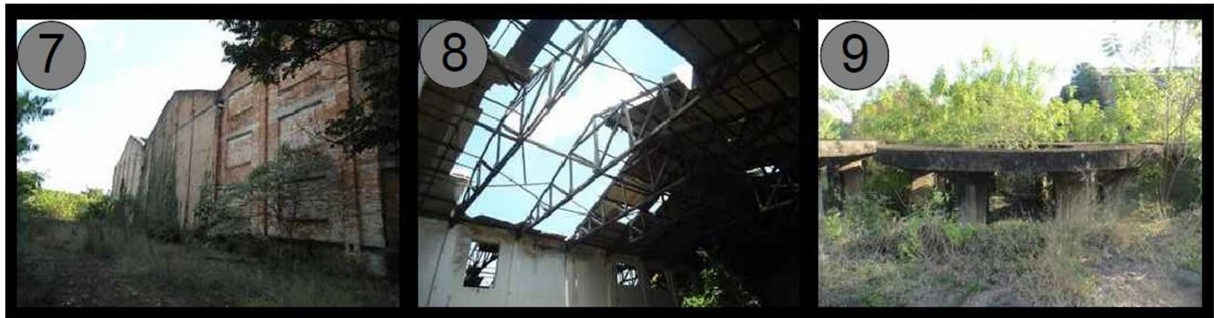
Figuras 46, 47 e 48- Vistas 7, 8 e 9.

Restam também edificadas estruturas em concreto que serviam como base às caldeiras e outras peças grandes da produção. Pode-se observá-las nas vistas 9 e 10 deste estudo.

Na vista 11, no lado mais interior no terreno, observa-se o edifício onde hoje funciona a empresa de soldagem, caracterizado, assim como grande parte da área de produção, por seu pé direito alto, e pelas tesouras de madeira originais da época de construção. As tesouras podem ser vistas com maior detalhe na vista 8, fotografia tirada de dentro dos armazéns de açúcar. Nestes armazéns, como em grande parte dos edifícios desativados, pode-se ver partes deterioradas, seja no telhado, ou infiltrações e rachaduras.

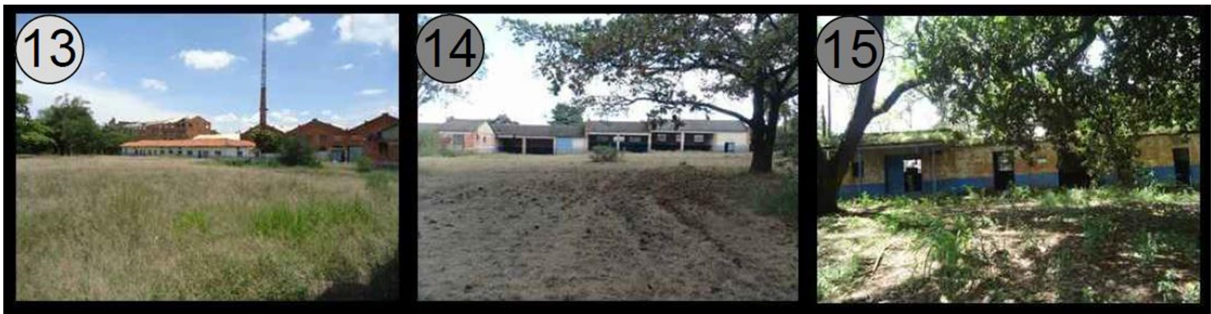
Figuras 52, 53 e 54- Vistas 13, 14 e 15.

Ao lado do galpão utilizado pela empresa de soldagem encontramos um pátio, antes utilizado para estocar a cana. Neste espaço o observador se encontra em um grande espaço aberto, característica que se repete em outras partes da Usina, como se pode ver nas vistas 13 e 14. Assim, a área se caracteriza, em uma visão mais geral por uma parte mais adensada, onde está o complexo onde eram produzidos o açúcar e o álcool; e por amplos espaços abertos ao redor dele. De maneira periférica a este se encontram também edifícios menores, com pé direito mais baixo, utilizados nas atividades administrativas. Podemos visualiza-los nas vistas 13, 14 e 15, onde consecutivamente aparecem os edifícios do escritório, oficinas e almoxarifado.

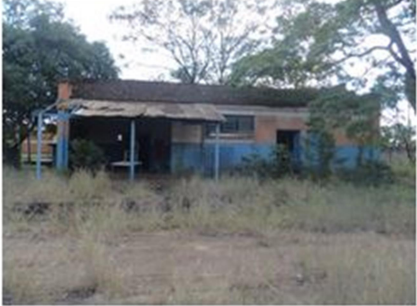
EDIFÍCIO 2	SITUAÇÃO DE CONSERVAÇÃO

<p data-bbox="354 1534 772 1736"> <i>Uso anterior:</i> Borracharia e almoxarifado. <i>Uso atual:</i> Sem uso. <i>Possível data de construção:</i> Não foi possível determinar. Não aparece nas fotos da fundação da Usina. </p>	Alvenaria	Em bom estado, sem infiltrações.
	Revestimentos	Na parte externa recebe pintura branca e azul, na parte interna, reboco e pintura, ambos um pouco deteriorados.
	Telhado	Cobertura que se projeta na parte frontal em más condições, faltando telhas. Telhamento da parte de alvenaria completo, sendo tomado por vegetação.
	Piso	Em más condições na parte da antiga borracharia, em situação adequada no restante da edificação.
	Caixilhos	Caixilharias externas e as em madeira estão mais deterioradas.
	Observações	Balcões em mal estado no interior do edifício

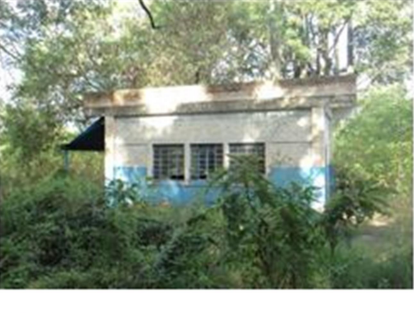
EDIFÍCIO 4	SITUAÇÃO DE CONSERVAÇÃO

<p><i>Uso anterior:</i> Balança.</p> <p><i>Uso atual:</i> Sem uso.</p> <p><i>Possível data de construção:</i> Não foi possível. Aparece em plantas a partir de 1973 (as mais antigas disponíveis).</p>	Alvenaria	Em bom estado, sem infiltrações.
	Revestimentos	Na parte externa recebe pintura branca e azul, na parte interna, reboco e pintura, ambos um pouco deteriorados.
	Telhado	Telhas de fibrocimento, sem infiltrações.
	Piso	Em concreto, em boas condições.
	Caixilhos	Em condições regulares, faltam alguns vidros.
	Observações	O edifício está rodeado por um formigueiro muito grande, o que pode no futuro prejudicar sua estrutura.

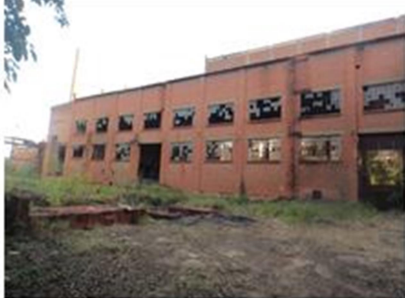
EDIFÍCIO 7	SITUAÇÃO DE CONSERVAÇÃO

<p data-bbox="365 607 772 734"> <i>Uso anterior:</i> Moendas. <i>Uso atual:</i> Sem uso. <i>Possível data de construção:</i> 1952. </p>	Alvenaria	Alvenaria externa e interna em boas condições.
	Revestimentos	Externamente não apresenta revestimentos, internamente apresenta reboco e pintura, deteriorados e com infiltrações.
	Telhado	Em telhas metálicas e treliças de madeira, apresenta boas condições.
	Piso	Em tijolos com capa de concreto, apresenta está em más condições, onde em algumas partes, há vegetação crescendo.
	Caixilhos	Em más condições, quase não sobram vidros, e a parte metálica está se deteriorando com o tempo.

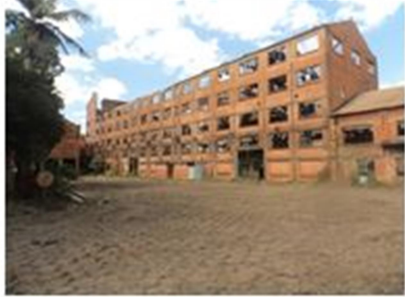
EDIFÍCIO 8	SITUAÇÃO DE CONSERVAÇÃO

<p data-bbox="365 1359 772 1487"> <i>Uso anterior:</i> Fabricação de açúcar. <i>Uso atual:</i> Sem uso. <i>Possível data de construção:</i> 1952. </p>	Alvenaria	Pela falta de amarração do telhado, as alvenarias superiores começaram a cair. Apresentam grande desgaste na parte externa e na parte interna restaram, em grande parte, os pilares e as vigas.
	Revestimentos	A alvenaria é aparente na parte externa e na interna os rebocos estão bastante comprometidos.
	Telhado	Não resta mais telhado no edifício, apenas algumas treliças no topo e algumas caídas no chão.
	Piso	A vegetação e o entulho tomou o piso, se tornando impossível de avaliar sua situação. Apresenta características interessantes.
	Caixilhos	Em más condições, quase não sobram vidros, e a parte metálica está se deteriorando com o tempo. As portas já não existem mais.
	Observações	Este edifício vem sendo considerado como ruínas pela autora deste projeto.

Quando a área foi inventariada, pôde-se observar que boa parte dos edifícios que antes abrigavam as estruturas de produção do açúcar, ou seja, a parte da fábrica em si, estava em situação bastante deteriorada. Todo o seu telhamento havia caído, assim como as tesouras que o sustentavam. Os caixilhos mostravam-se enferrujados e a maioria dos vidros estavam quebrados.

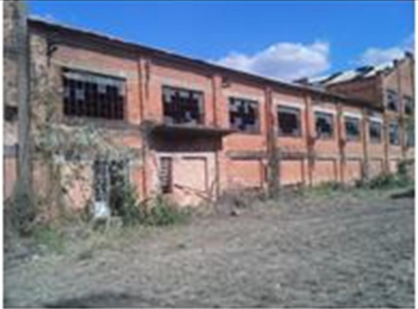
EDIFÍCIO 9	SITUAÇÃO DE CONSERVAÇÃO

<p data-bbox="355 667 790 728"><i>Uso anterior:</i> Ensaque e Armazém de Açúcar.</p> <p data-bbox="355 750 790 784"><i>Uso atual:</i> Sem uso.</p> <p data-bbox="355 801 790 835"><i>Possível data de construção:</i> 1952</p>	Alvenaria	Alvenaria externa em boas condições. Internamente foram construídas divisórias em blocos de concreto, que não chegaram a ter uso.
	Revestimentos	Externamente não apresenta revestimentos, enquanto internamente o reboque está em más condições, apresentando infiltrações.
	Telhado	Em telhas metálicas de estado regular, apresenta algumas falhas e infiltrações.
	Piso	Em concreto, apresenta boas condições.
	Caixilhos	Em más condições, quase não sobram vidros, e a parte metálica está se deteriorando com o tempo. As portas externas estão em condições ruins, enquanto as internas apresentam boas condições.

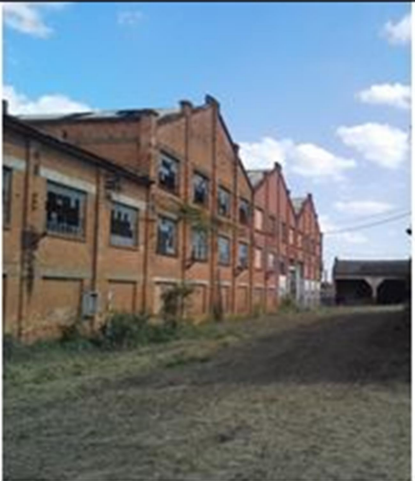
EDIFÍCIO 10	SITUAÇÃO DE CONSERVAÇÃO

<p data-bbox="362 1839 790 1872"><i>Uso anterior:</i> Armazéns de açúcar.</p> <p data-bbox="362 1895 790 1928"><i>Uso atual:</i> Sem uso.</p> <p data-bbox="362 1946 790 1980"><i>Possível data de construção:</i> 1952.</p>	Alvenaria	Alvenaria externa e interna em boas condições.
	Revestimentos	Externamente não apresenta revestimentos, internamente apresenta reboco e pintura, um pouco deteriorados.
	Telhado	Em telhas metálicas, apresenta grandes falhas, porém as treliças em madeira estão perfeitas.
	Piso	Em tijolos com capa de concreto, apresenta condições regulares, onde, em algumas partes, há vegetação crescendo.
	Caixilhos	Em más condições, quase não sobram vidros, e a parte metálica está se deteriorando com o tempo.

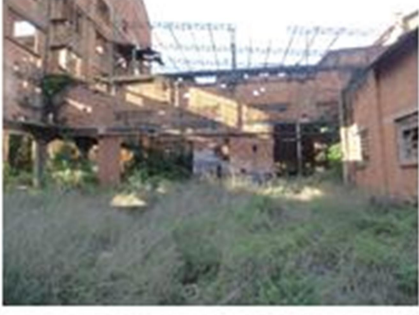
EDIFÍCIO 14	SITUAÇÃO DE CONSERVAÇÃO

<p data-bbox="349 1447 788 1476"><i>Uso anterior:</i> Pré-fabricação (indústria).</p> <p data-bbox="349 1498 571 1527"><i>Uso atual:</i> Sem uso.</p> <p data-bbox="349 1550 730 1579"><i>Possível data de construção:</i> 1952.</p>	Alvenaria	Alvenarias ruindo assim como o edifício de produção de açúcar. É considerado também como parte das ruínas.
	Revestimentos	Não há.
	Telhado	Inexistente, apresenta uma trama metálica que posteriormente servia para apoio do maquinário.
	Piso	De tijolo com capa em concreto, está bastante deteriorado, com vegetação presente.
	Caixilhos	Não há.
	Observações	No piso, há um desnível onde se encontra uma caldeira.

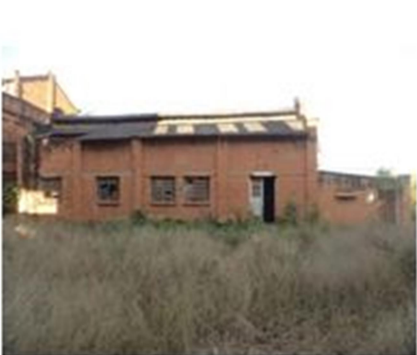
EDIFÍCIO 16	SITUAÇÃO DE CONSERVAÇÃO

<p data-bbox="354 1375 638 1402"><i>Uso anterior:</i> Sala técnica.</p> <p data-bbox="354 1429 571 1456"><i>Uso atual:</i> Sem uso.</p> <p data-bbox="354 1482 730 1509"><i>Possível data de construção:</i> 1952.</p>	Alvenaria	Alvenaria em condições regulares, porém apresentando algumas rachaduras.
	Revestimentos	Interno, apresenta péssimas condições, com infiltrações em muitas paredes. O teto apresenta um rebaixamento metálico com sinais e ferrugem e seu forro está completamente destruído.
	Telhado	Telhado em fibrocimento, com alguns pontos de infiltração.
	Piso	Cerâmico, em boas condições.
	Caixilhos	Relativamente apresenta boas condições, porém estão de deteriorando como tempo.
	Observações	Contém armários de madeira deteriorados que guardam uma grande quantidade de plantas e informações técnicas da Usina. O prédio continha banheiros, hoje inutilizáveis.

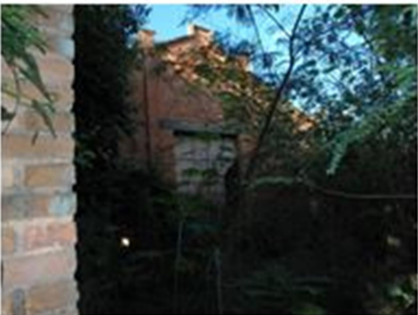
EDIFÍCIO 18	SITUAÇÃO DE CONSERVAÇÃO

<p data-bbox="351 1384 770 1552"> <i>Uso anterior:</i> Armazém de açúcar. <i>Uso atual:</i> Sem uso. <i>Possível data de construção:</i> Não foi possível determinar. </p>	Alvenaria	Em boas condições.
	Revestimentos	A pintura que o prédio recebeu inicialmente hoje é quase inexistente, restando a alvenaria em tijolos aparentes.
	Telhado	Telhado em fibrocimento, com uma boa parte faltante, causando grandes infiltrações nas paredes.
	Piso	Em concreto, apresenta condições regulares, com vegetação crescendo em alguns pontos.
	Caixilhos	Boas condições de conservação.
	Observações	Portão de madeira conservado

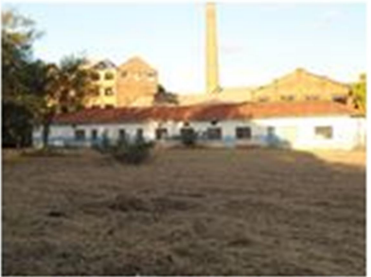
EDIFÍCIO 20	SITUAÇÃO DE CONSERVAÇÃO

<p><i>Uso anterior:</i> Diretoria, almoxarifado e administração.</p> <p><i>Uso atual:</i> Sem uso</p> <p><i>Possível data de construção:</i> 1952</p>	Alvenaria	Interna e externa em boas condições.
	Revestimentos	Externamente estão deteriorados. Internamente apresentam pontos bastante danificados, com infiltrações e descascados em quase todas as salas.
	Telhado	Composto de telhas cerâmicas sobre estrutura de madeira apresenta boas condições, com algumas falhas e infiltrações. Em algumas salas apresenta forro de madeira bastante deteriorado.
	Piso	Nas salas do almoxarifado, é composto por ladrilhos cerâmicos, que apresenta boas condições, com algumas escuridões. Nas salas da diretoria e administração, onde o piso é composto de tacos de madeira, as condições estão péssimas, com muitas partes faltantes.
	Caixilhos	Tanto a caixilharia quanto as portas de madeira apresentam boas condições

Observações	As salas da diretoria foram elaboradas com paredes de vidro que dão visão para um jardim interno.

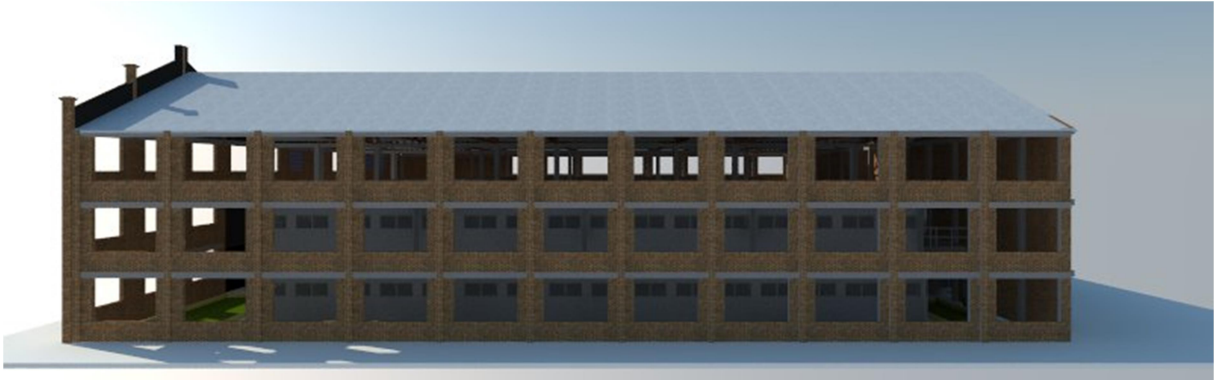
Figura 66- Detalhe da lateral do edifício, com os vãos reabertos.

Posto isto, em busca da ventilação e insolação necessárias ao desenvolvimento de atividades educacionais, o projeto se desenvolve no perímetro do edifício, onde é proposta a reabertura dos vãos, que outrora se encontravam janelas, e em algum momento de sua ocupação, foram fechados por alvenaria. O prédio passou então a se configurar como uma casca, com múltiplas aberturas nas paredes laterais e na parede frontal.

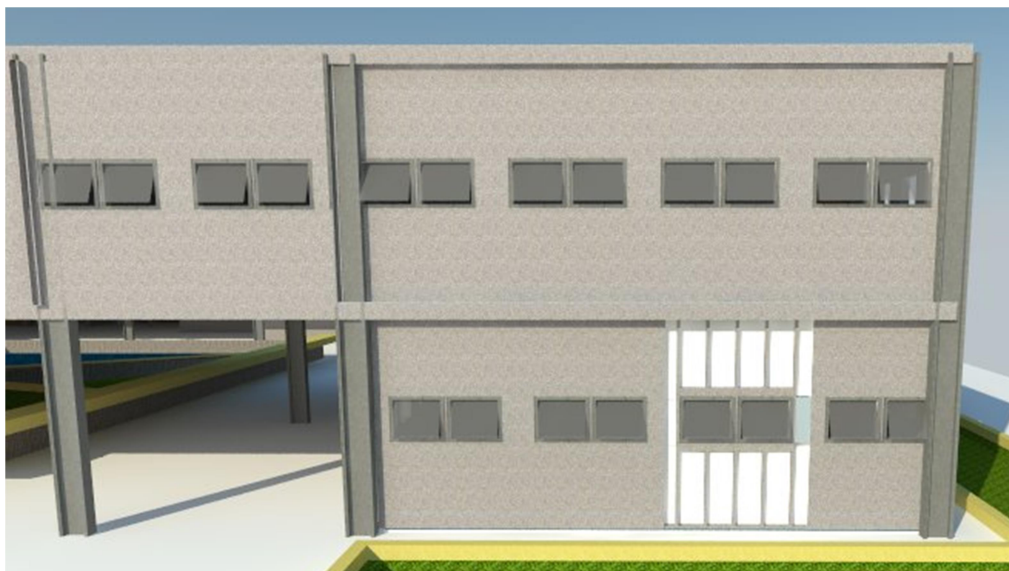
Figura 71- Detalhe das placas cimentícias.

Para a vedação e conformação dos ambientes optou-se pelo uso de placas cimentícias. Estas oferecerem montagem rápida e simples, além de alta resistência às agressões externas (sol e umidade), adequando-se às necessidades deste projeto, visto que as aberturas da estrutura original permanecerão sem nenhum fechamento. Tem a vantagem de oferecer isolamento acústico, térmico e proteção ao fogo. Por elas passam facilmente as instalações elétricas e hidráulicas, que correm por entre os trilhos da estrutura. Desta forma, estas placas foram aplicadas através de módulos que respeitassem a sua dimensão padrão (1,20 m x 2 m). Nestas foram propostas uma série de aberturas, para que assim os ambientes pudessem ser iluminados e ventilados. Assim ao utilizarmos este tipo de modulação apresentamos ambientes flexíveis que podem ser alterados durante a vida útil do centro de formação, não engessando o programa e permitindo os mais diversos layouts. Quanto à materialidade, estas não receberiam revestimentos, apresentando assim, seu material original (concreto).

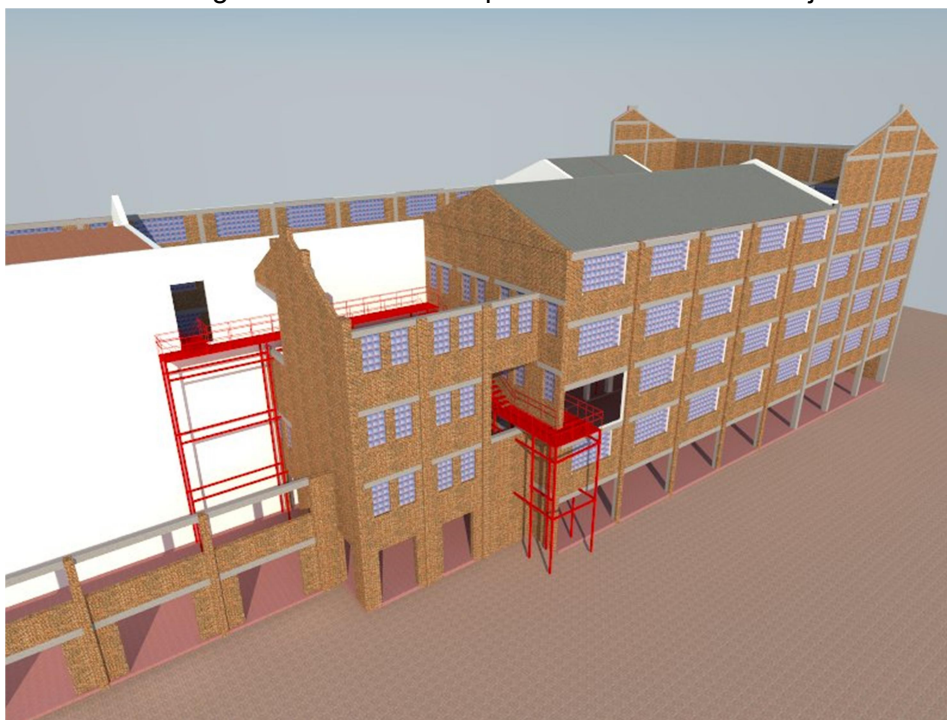
Figuras 82 e 83 – Perspectivas externas do conjunto
