# CAPELA SÃO JOÃO

SALVAGUARDA E  
RESSIGNIFICAÇÃO DAS  
RUÍNAS EM UM PROJETO  
DE TURISMO RURAL.

Trabalho de conclusão de curso (Bacharelado - Arquitetura e Urbanismo) - Universidade Estadual Paulista (UNESP), Faculdade de Arquitetura, Artes, Comunicação e Design, Bauru

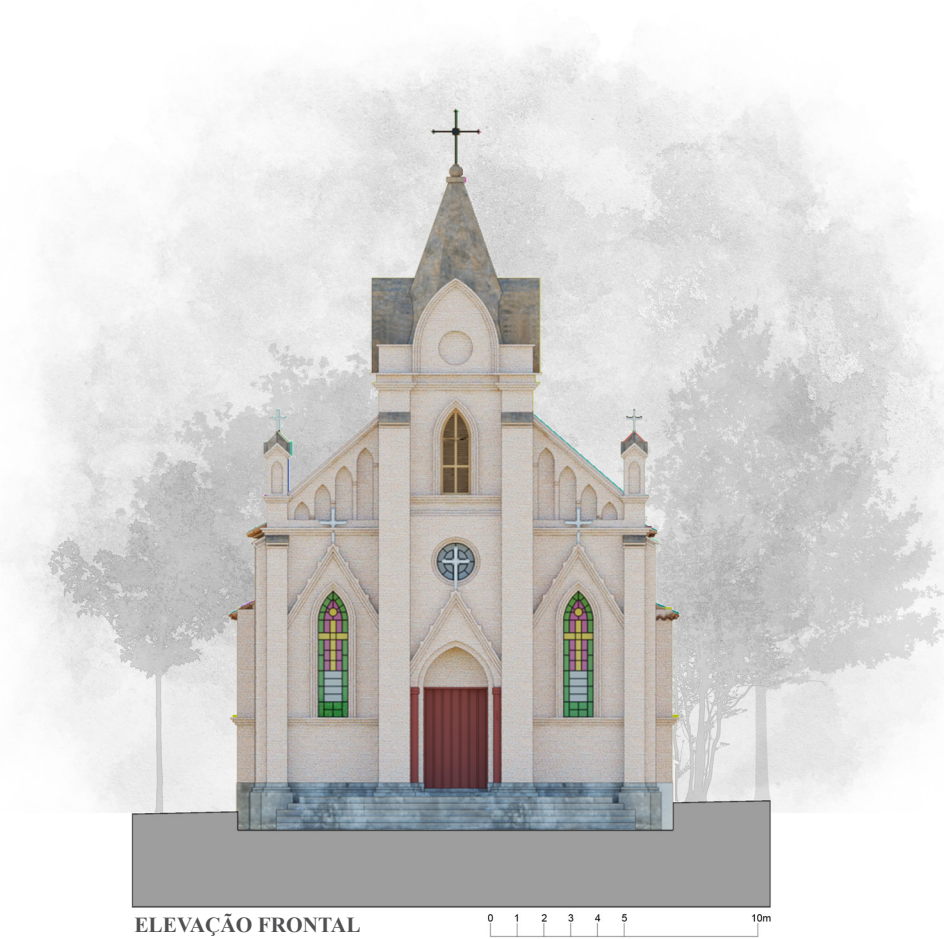
**Figura 13: Elevação da Capela São João.**  
Fonte: Levantamento métrico por Adenir Gomes da Silva Filho. Adaptado pela autora.

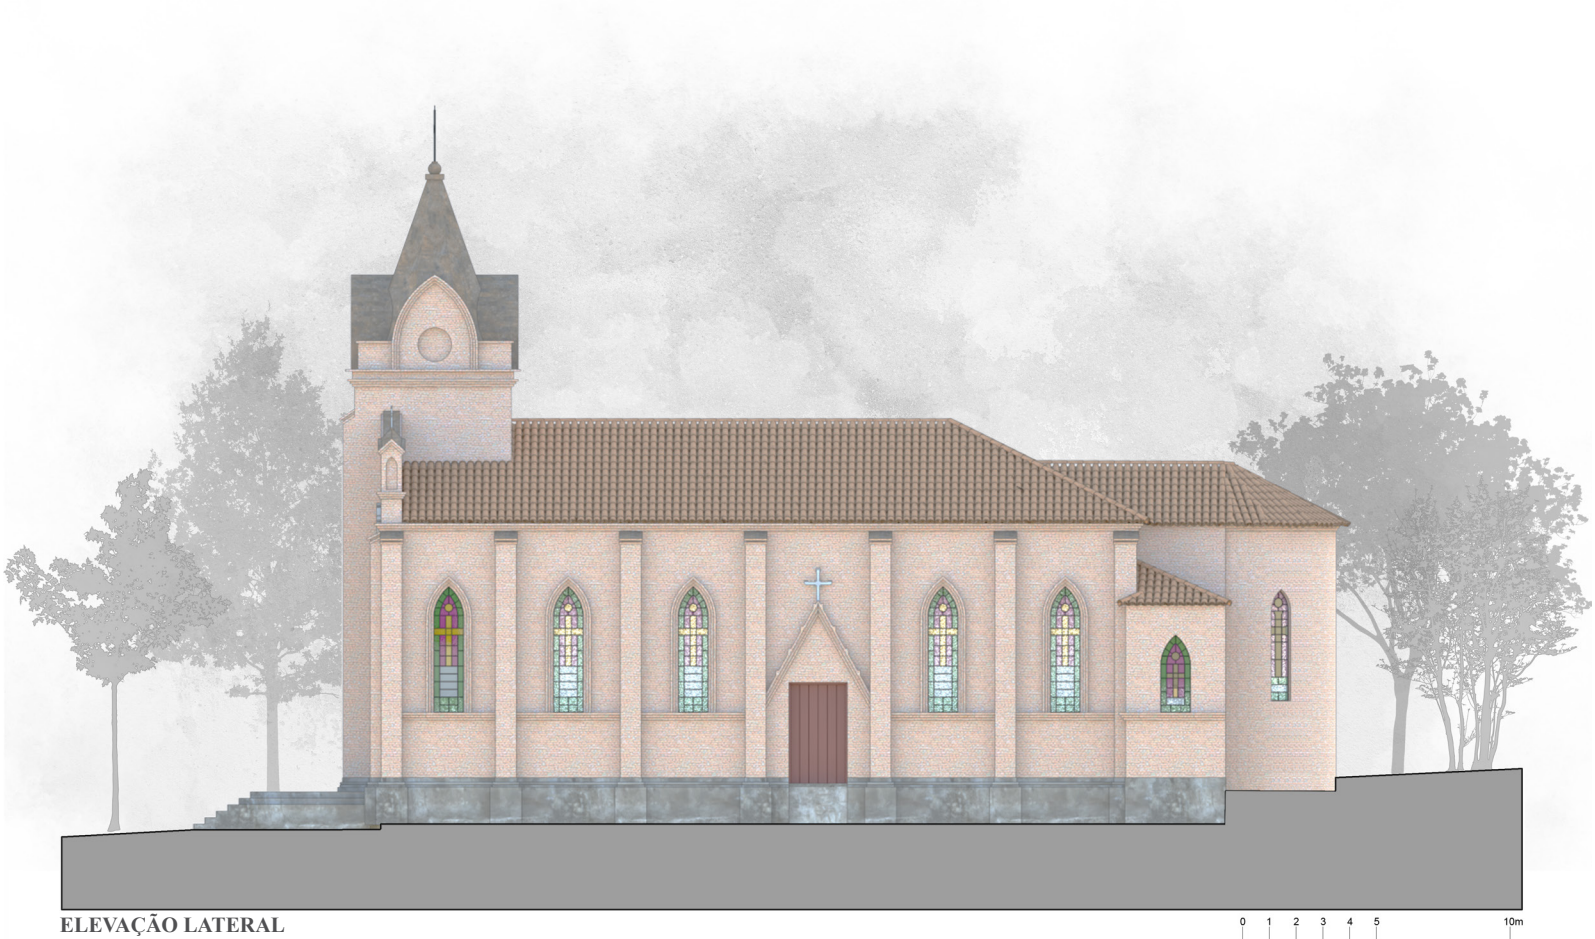
**Figura 14: Elevação lateral da Capela São João.**  
Fonte: Levantamento métrico por Adenir Gomes da Silva Filho. Adaptado pela autora.

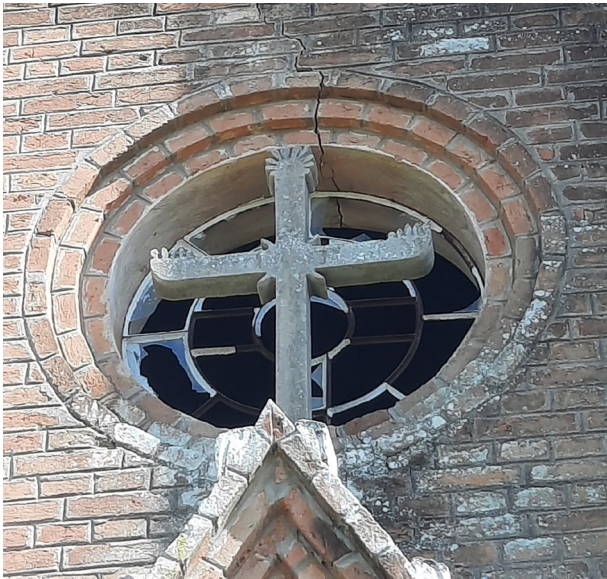
**Figura 16:** Argamassa armada presente em elementos da fachada.  
Fonte: Acervo pessoal da autora, 2024.

Também é possível notar a presença de concreto nos alicerces e escadaria da capela, como um grande e único bloco de base para o prédio, e da argamassa armada, em de elementos decorativos na fachada da capela, como nas cruzes (Figura 16 e 17).

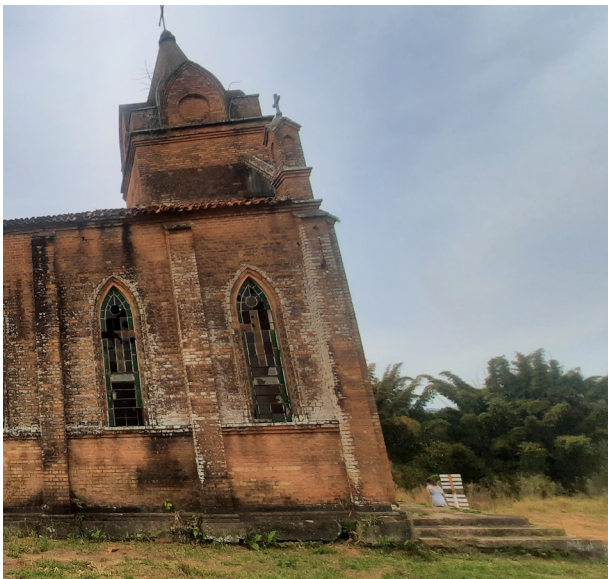
**Figura 17:** Cimento presente no alicerce da igreja.  
Fonte: Acervo pessoal da autora, 2023.

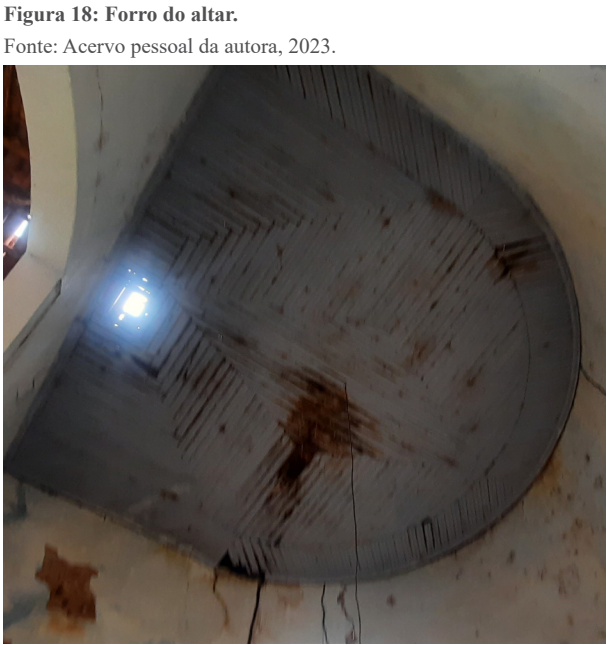
**Figura 18:** Forro do altar.  
Fonte: Acervo pessoal da autora, 2023.

O uso da madeira foi extenso, principalmente nas treliças, mas também está presente nas portas internas e externas, na escadaria que dá acesso ao coro, nos forros internos da sacristia, santíssimo, batistério e altar e no piso e estrutura do coro (Figuras 18, 19, 20 e 21).

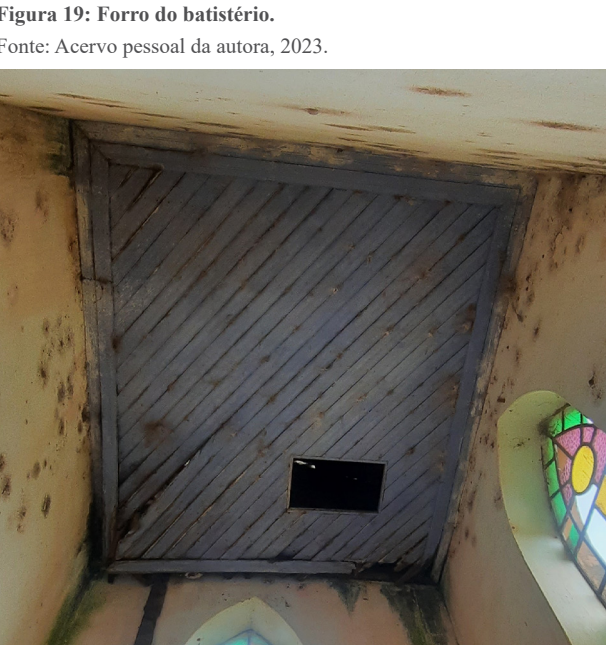
**Figura 19:** Forro do batistério.  
Fonte: Acervo pessoal da autora, 2023.

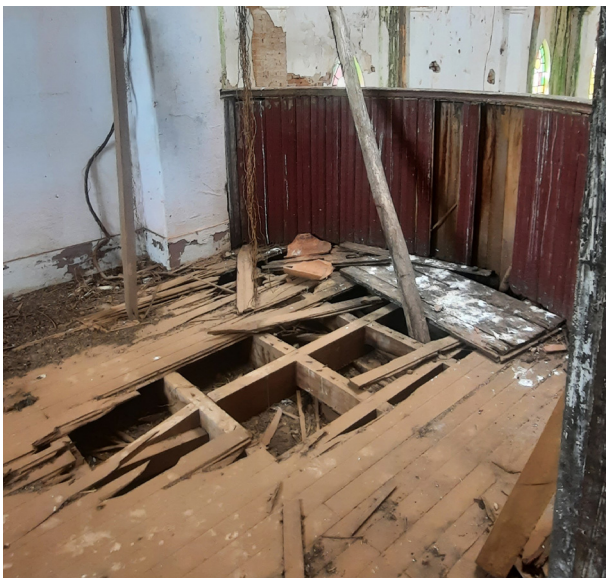
**Figura 20:** Piso e estrutura do coro.  
Fonte: Acervo pessoal da autora, 2023.

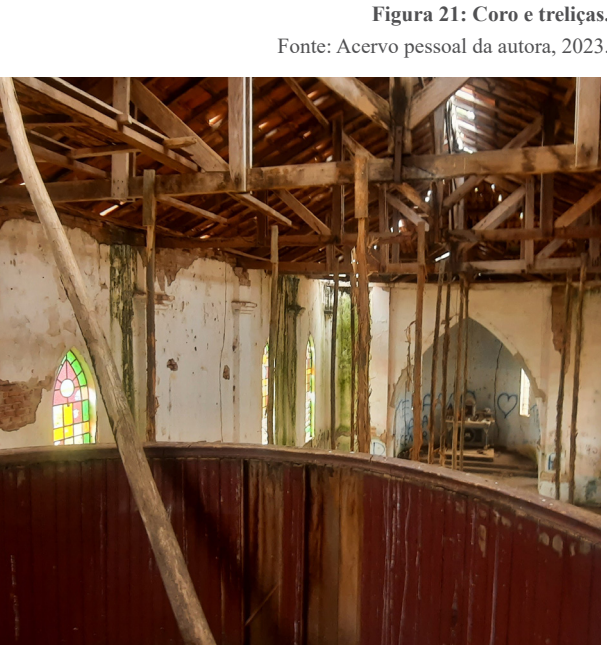
**Figura 21:** Coro e treliças.  
Fonte: Acervo pessoal da autora, 2023.

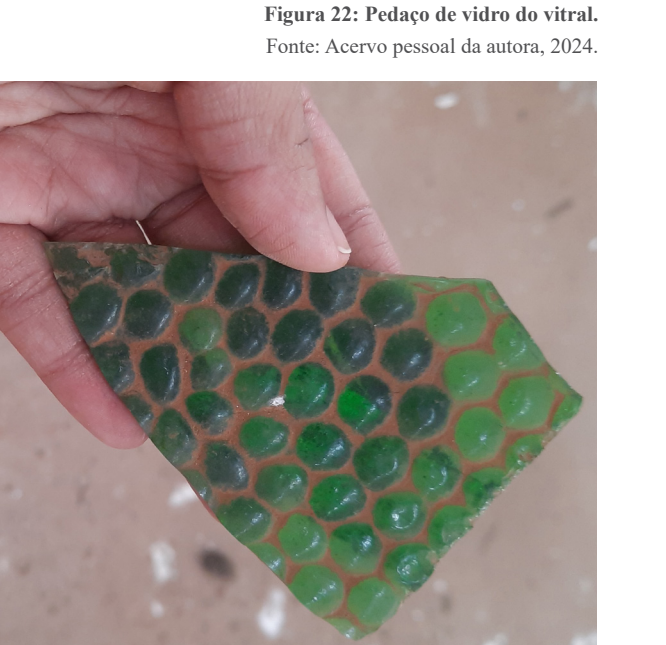
**Figura 22:** Pedaco de vidro do vitral.  
Fonte: Acervo pessoal da autora, 2024.

Por fim, outros materiais usados foram o ferro e vidro, presentes nos vitrais ogivais em todas as fachadas da capela. O ferro está, também, na caixilharia das aberturas, protegido por fina camada de tinta preta. Os vidros dos vitrais possuem quatro cores diferentes: verde, amarelo, roxo e branco e possuem textura similar ao que conhecemos como ártico. Atualmente, as peças estão depredadas, com vidros faltantes ou quebrados (Figuras 22, 23 e 24).

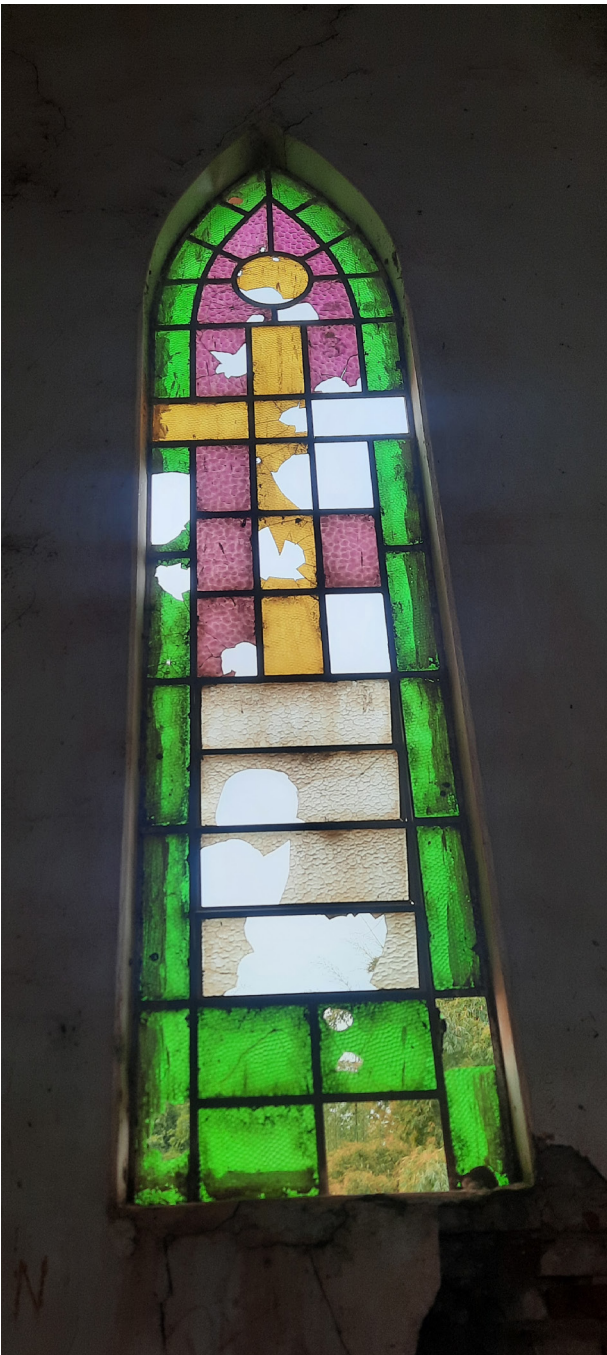
**Figura 23:** Visão interna de um vitral.  
Fonte: Acervo pessoal da autora, 2024.

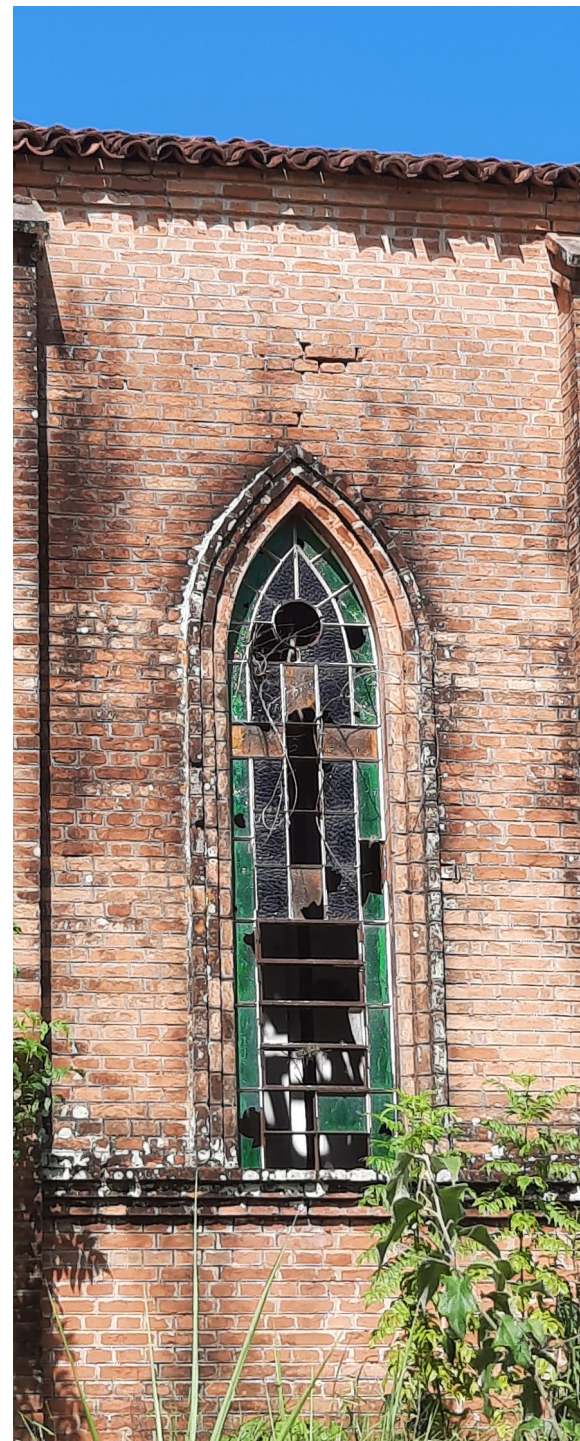
**Figura 24: Visão externa de um vitral.**  
Fonte: Acervo pessoal da autora, 2024.

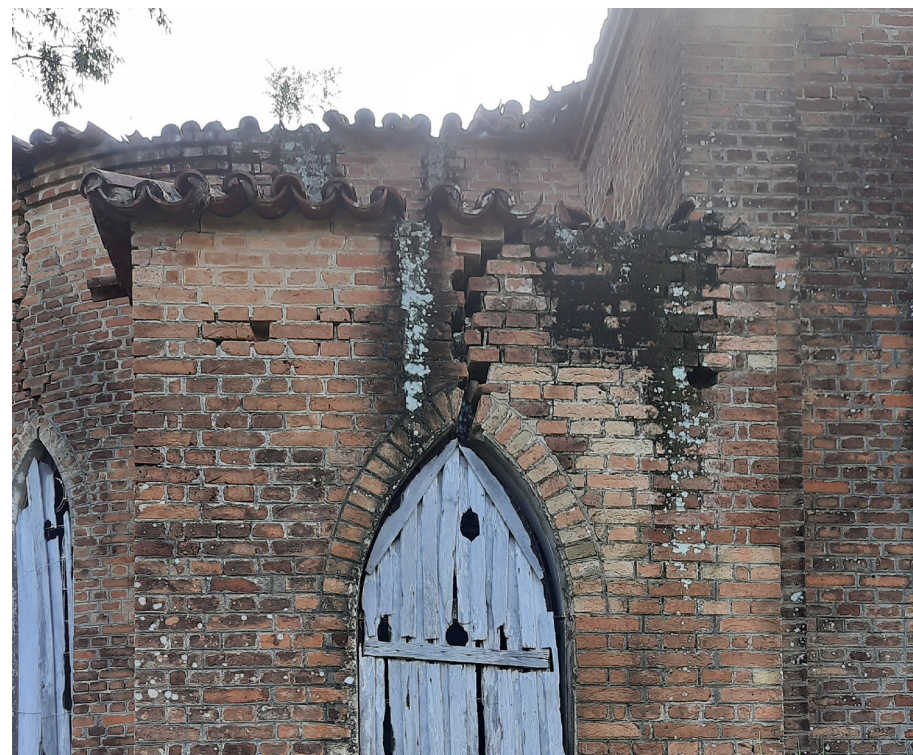
**Figura 25 : Trincas na fachada da Capela.**  
Fonte: Acervo pessoal da autora, 2024.

Em relação ao estado de conservação da estrutura foi possível observar que há, pelo menos, uma trinca em cada fachada da Capela. A provável causa destas se deve ao movimento do solo, visto que a construção está perto de um pequeno declive, juntamente com o abandono de anos (Figuras 25, 26 e 27).

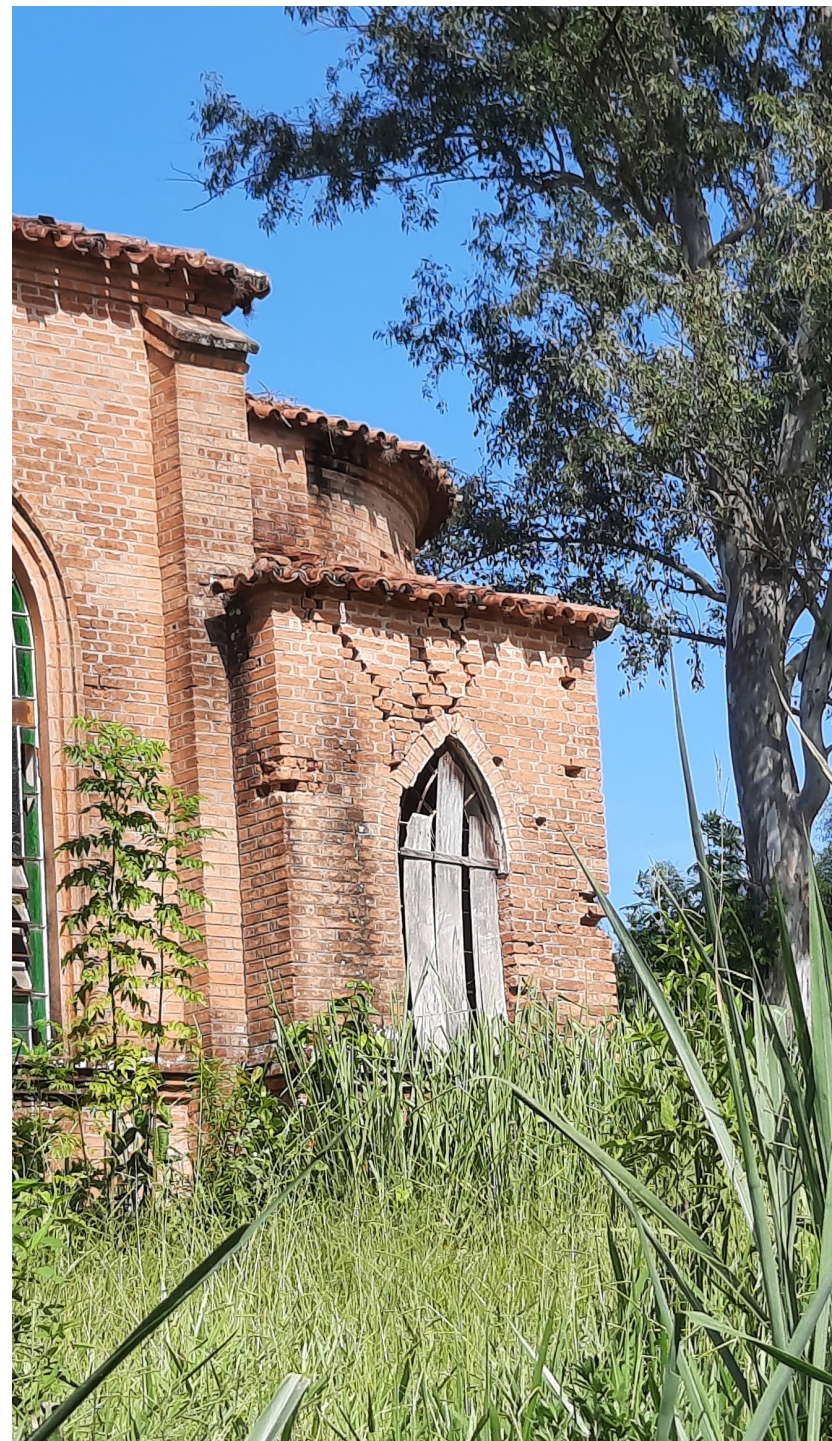
**Figura 26: Trinca na fachada da Capela.**  
Fonte: Acervo pessoal da autora, 2024.

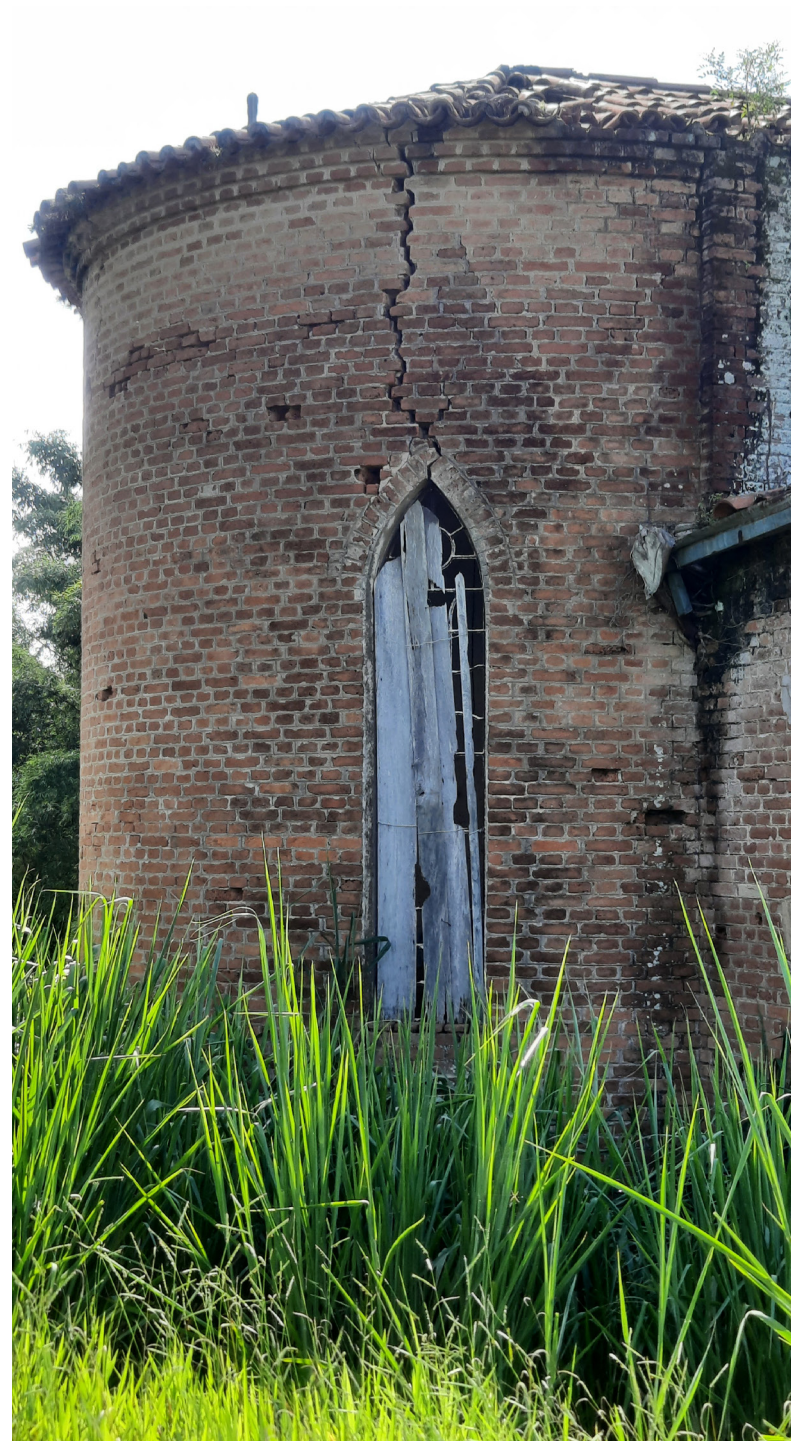
**Figura 27: Trinca na fachada da Capela.**  
Fonte: Acervo pessoal da autora, 2024.

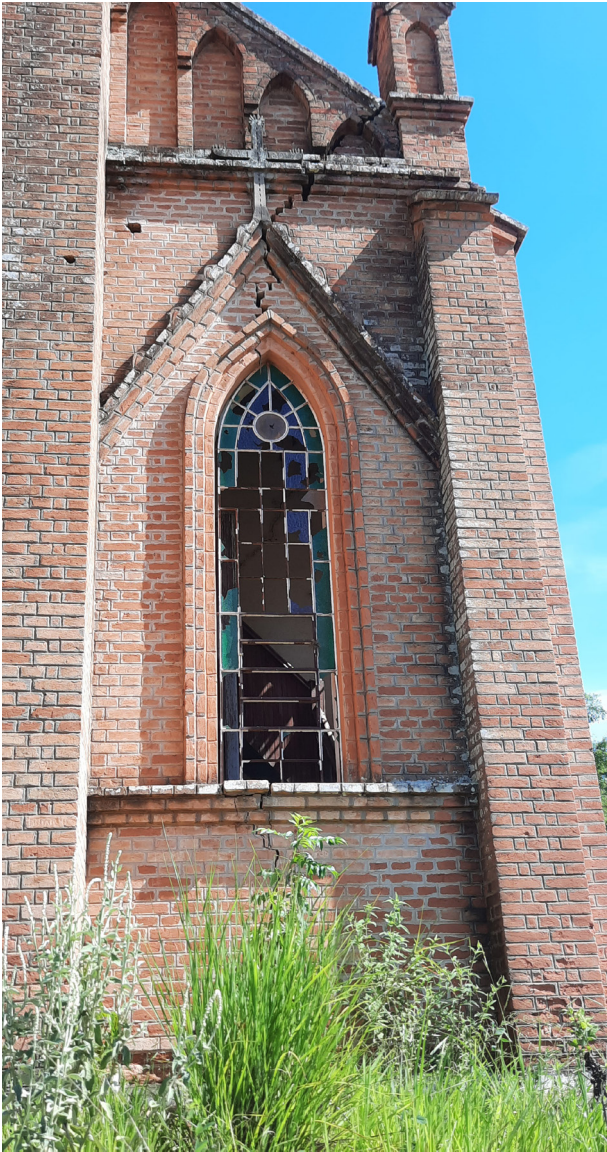
Figura 28: Parede da fachada frontal da Capela.  
Fonte: Acervo pessoal da autora, 2024.

dimensões de 23cm x 11cm x 7,5cm. Na Capela foram encontrados três tipos de tijolos de dimensões diferentes, como é mostrado no Quadro 1. Na Figura 28 é possível observar os vários tipos de tijolos e seus usos na construção.

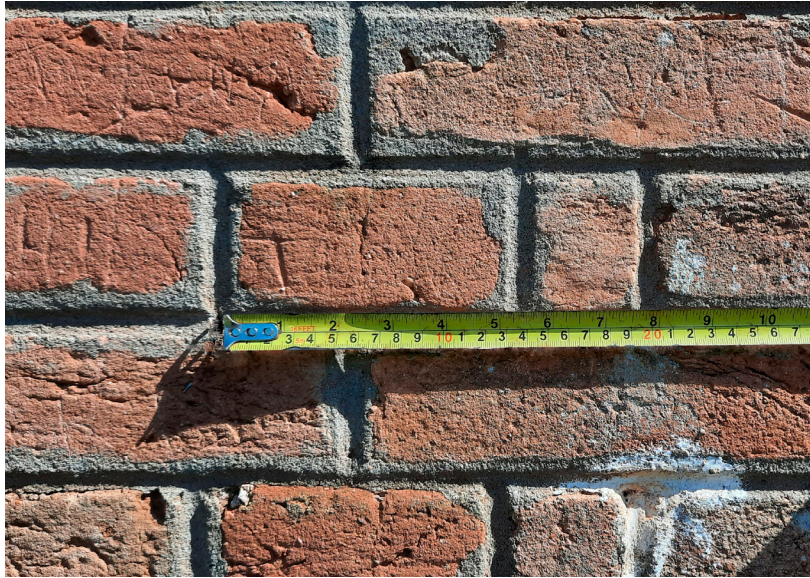
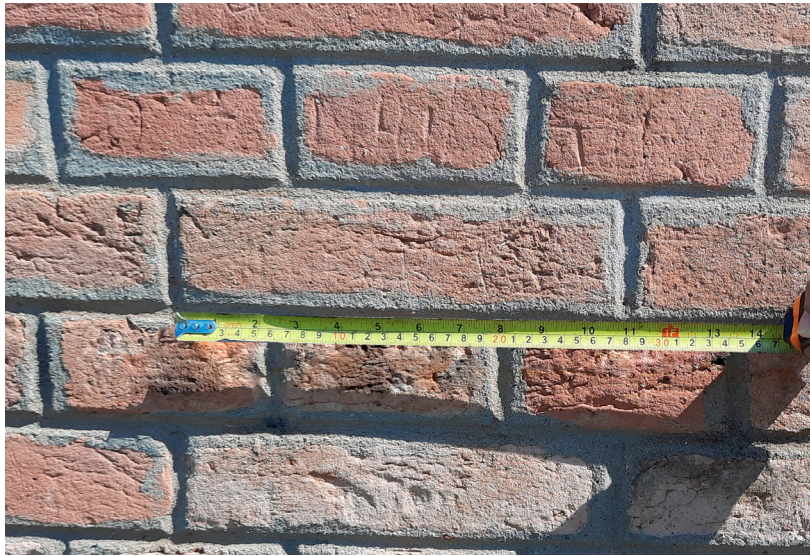
Figura 32: Medidas do tijolo maciço tipo 1.  
Fonte: Acervo pessoal da autora, 2024.

Figura 33: Medidas do tijolo maciço tipo 1.  
Fonte: Acervo pessoal da autora, 2024.

pode ser observado nas figuras 32, 33 e 34. O tijolo maciço Tipo 2 foi encontrado apenas nos pilares de sustentação da Capela. Essa tipologia apresenta mesma altura e comprimento que a tipologia 1, porém se difere na largura, como mostra a figura 35.

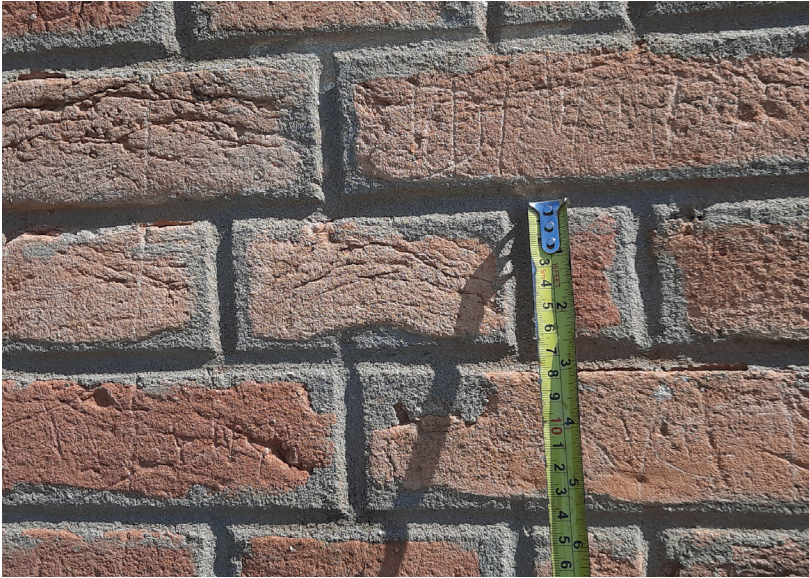
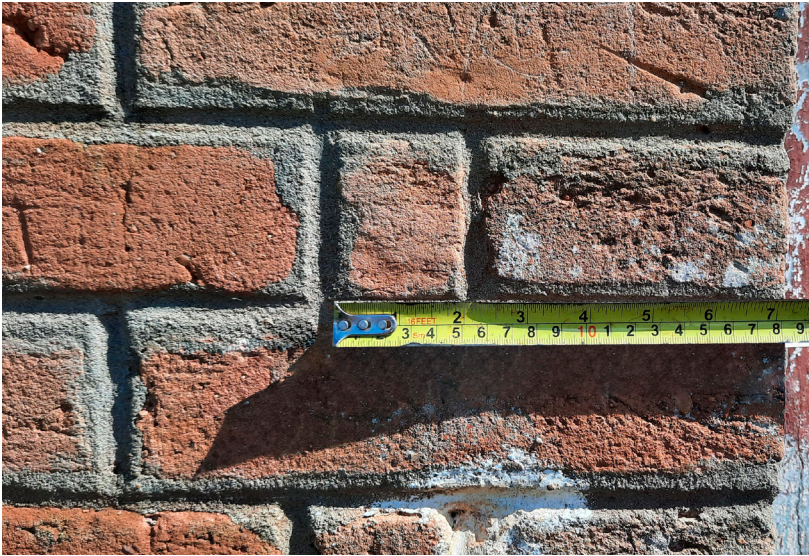
Figura 34: Medidas do tijolo maciço tipo 1.  
Fonte: Acervo pessoal da autora, 2024.

Figura 35: Medidas do tijolo maciço tipo 2.  
Fonte: Acervo pessoal da autora, 2024.

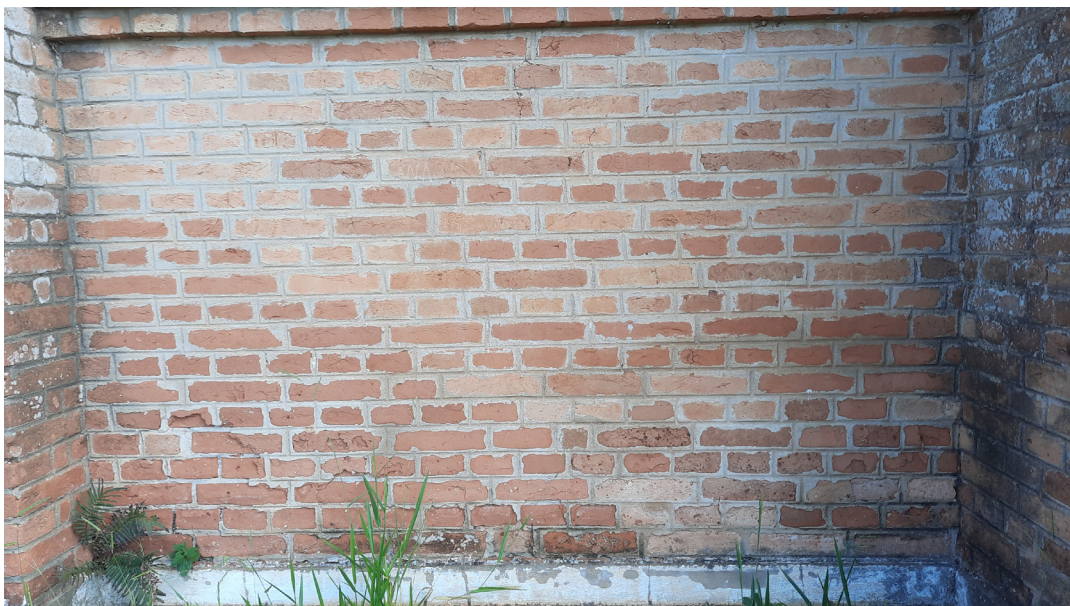
Figura 41: Parede da Capela em assentamento inglês em tijolo maciço.  
Fonte: Acervo pessoal da autora.

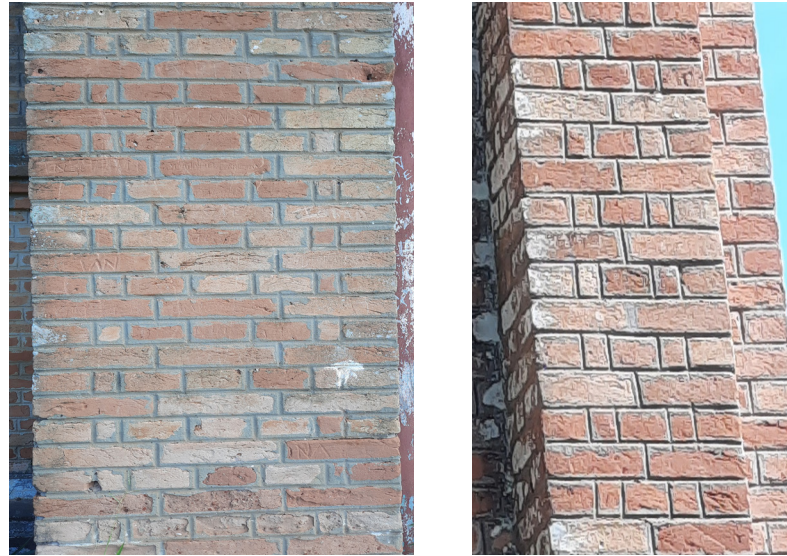
Figura 45 e 46: Pilares da Capela em assentamento inglês em tijolo misto.  
Fonte: Acervo pessoal da autora.

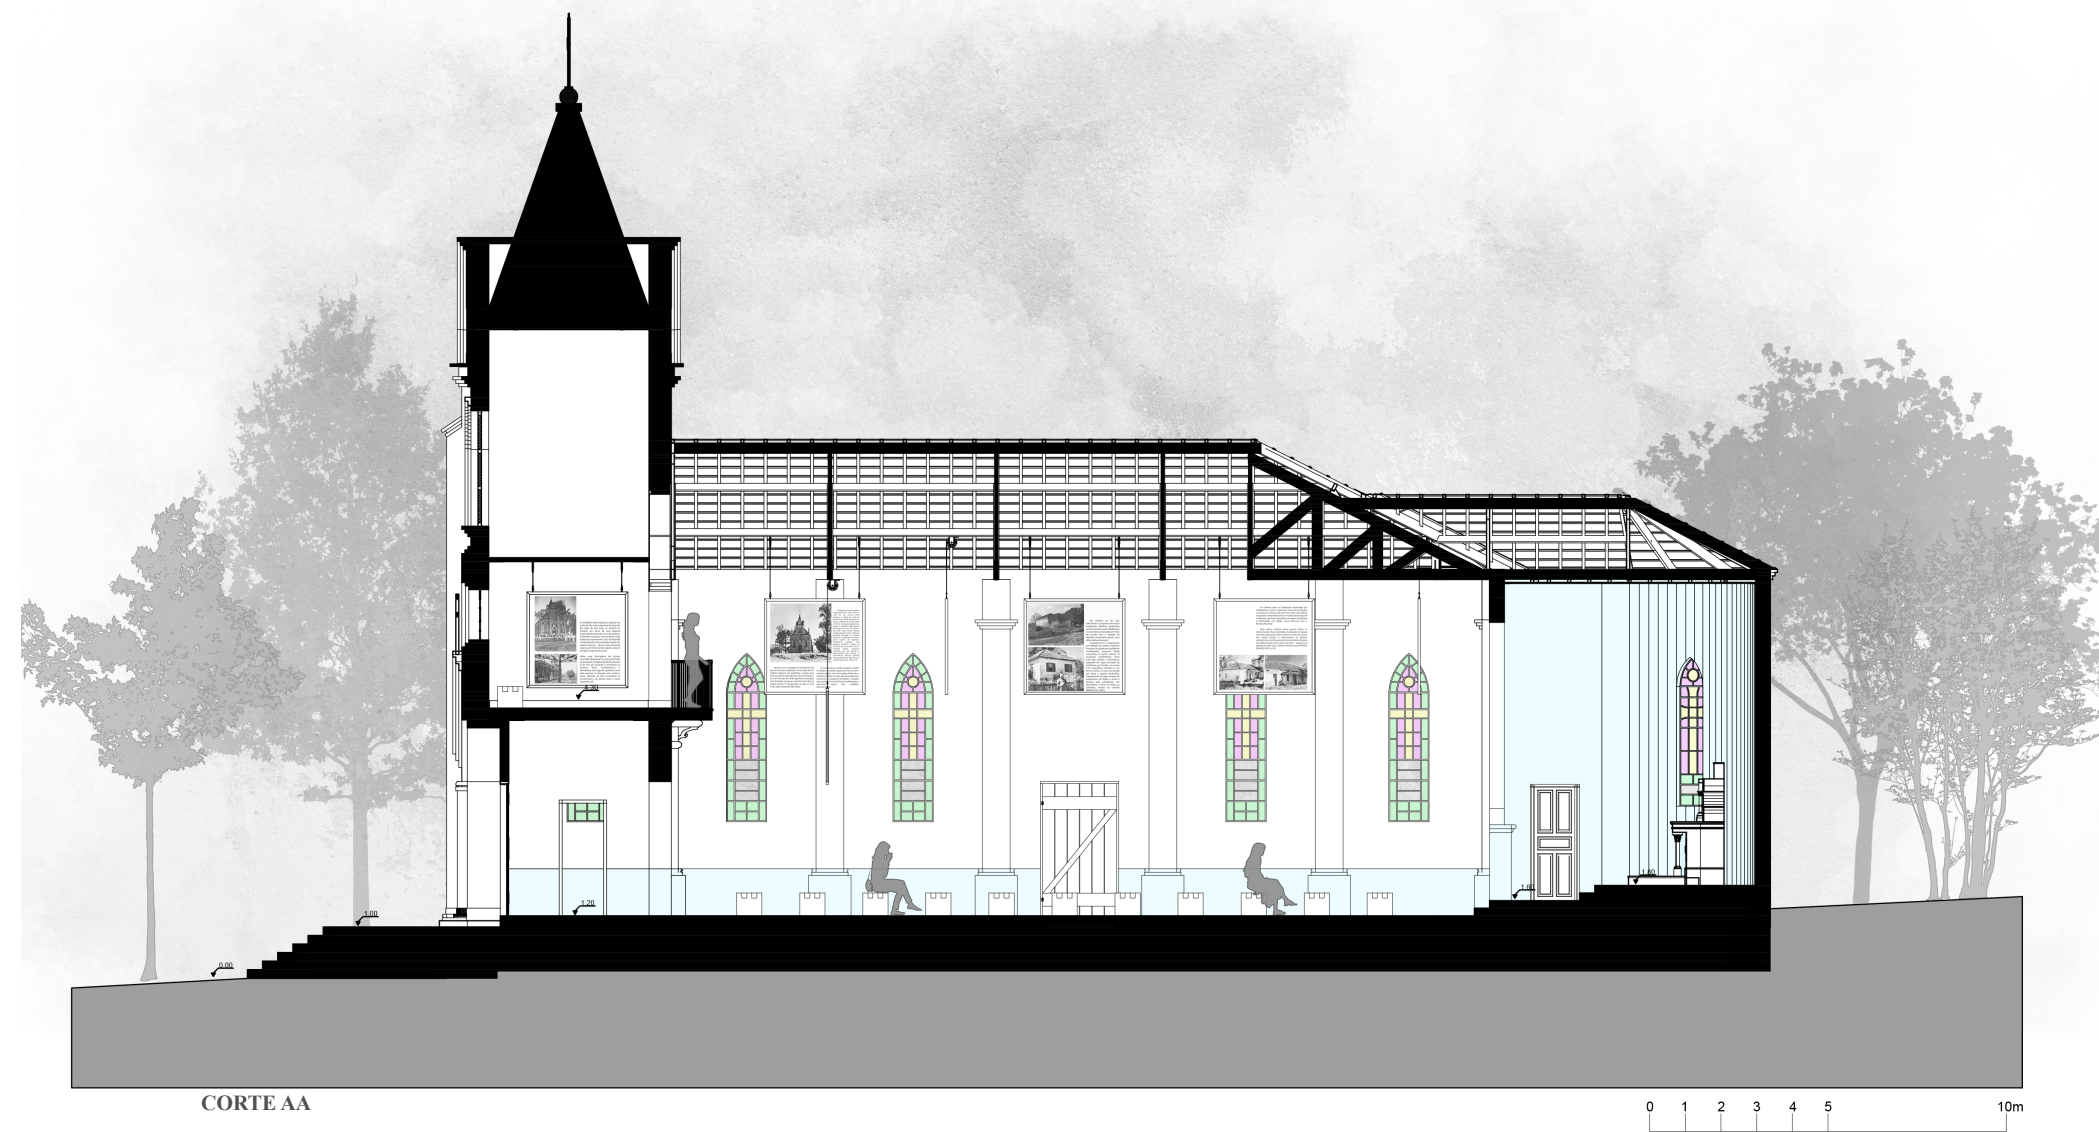
**Figura 57: Corte longitudinal da Capela.**  
 Fonte: Levantamento métrico por Adenir Gomes da Silva Filho.  
 Adaptado pela autora.

Também, pensando na permanência da instalação e do restauro da Capela, foi sugerido a inserção de um forro amadeirado entre as treliças e as telhas para que houvesse a proteção interna mas que permanecesse o visual da estrutura.

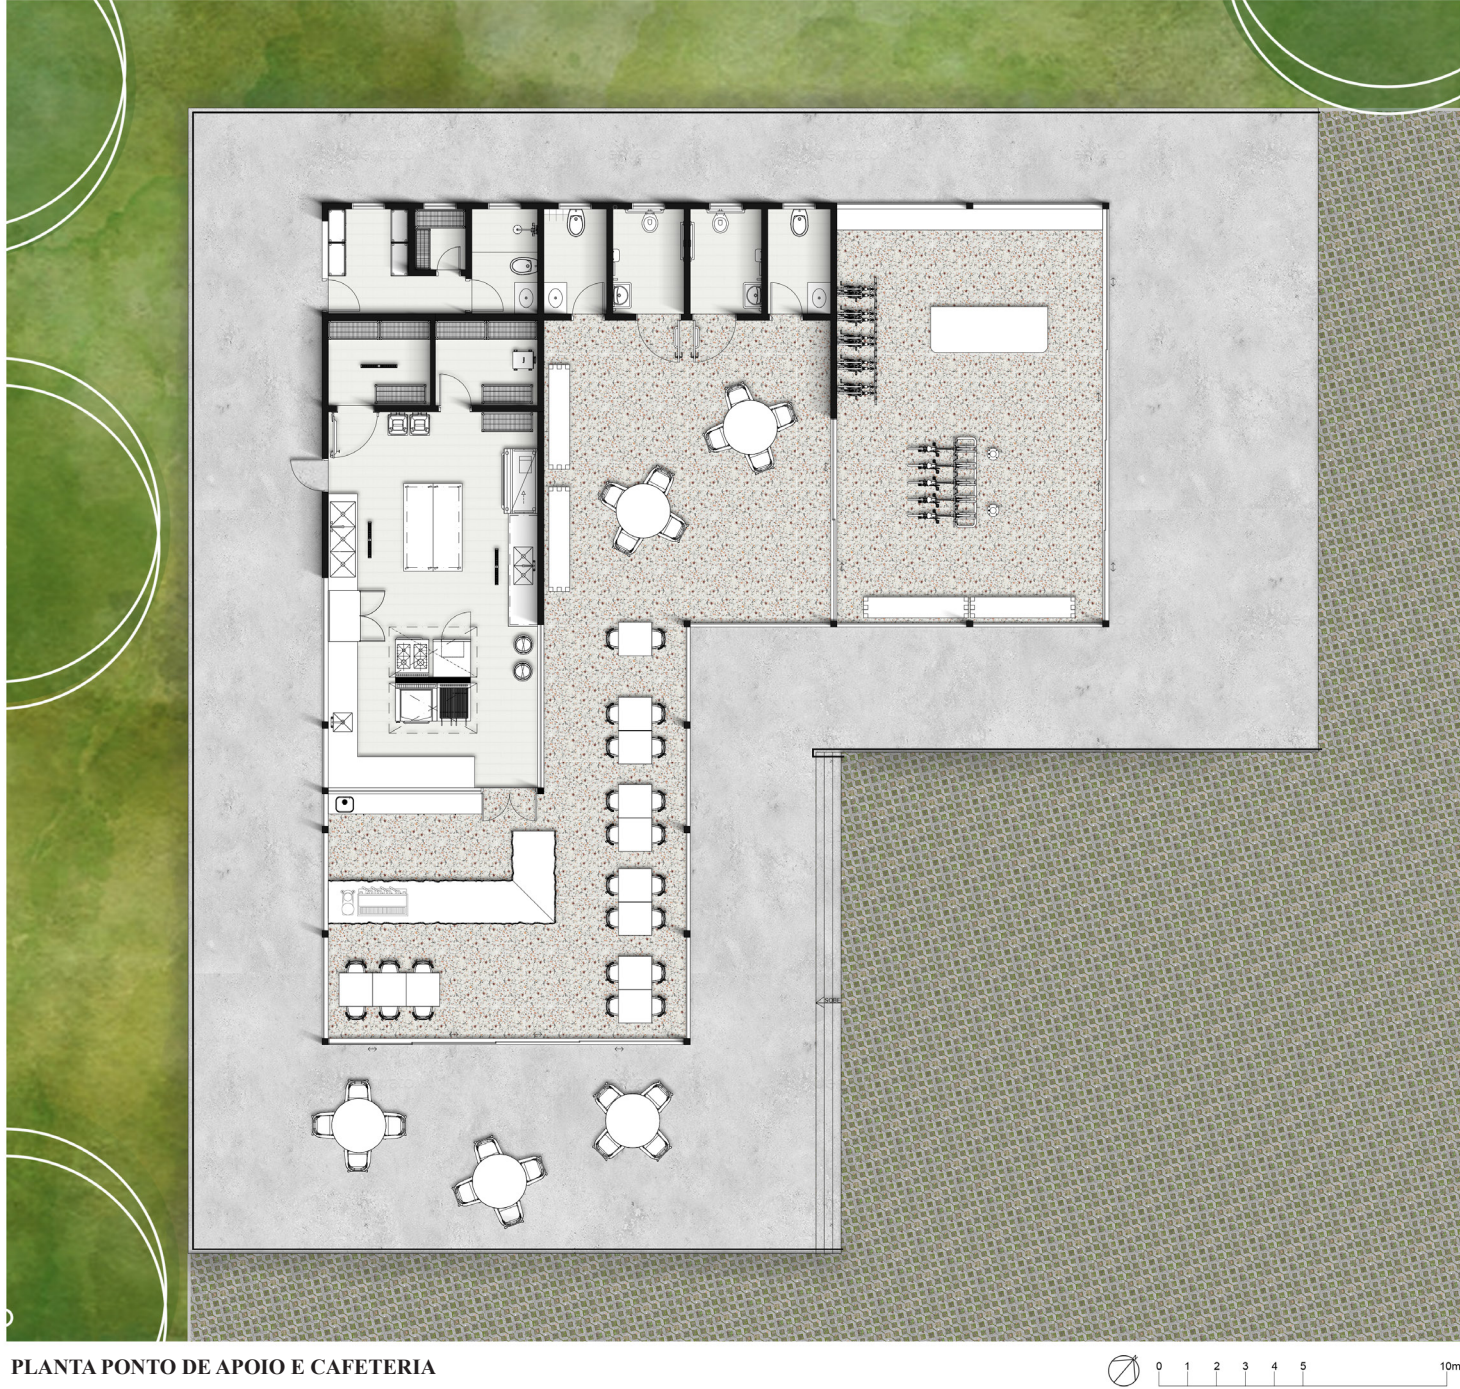
Figura 65: Planta do Ponto de apoio e cafeteria.  
Fonte: Elaborado pela autora.

Partindo do conceito de ser um edifício que não competisse visualmente com a Capela e se diferencie completamente em estilo arquitetônico, o Ponto de Apoio e Cafeteria tem apenas um pavimento, que chega a uma altura de no máximo 4,25 metros. Grandes painéis de vidros nas portas e janelas foram criados para trazer leveza ao prédio, que contrasta com o peso visual que a Capela possui e também auxiliam na visualização de todos os ambientes à ela. Para permitir ainda mais a sensação

O salão de atendimento é o local de encontro entre a cozinha e o Ponto de Apoio. Com acesso principal pela lateral esquerda, a Cafeteria possui uma extensão de 114,00 metros quadrados e pode atender até 45 pessoas acomodadas em mesas de dois ou quatro lugares, que também são flexíveis à mudança de layout quando necessário. O mobiliário em madeira e estofado branco foi escolhido buscando a otimização do espaço e a harmonia com a estética. O balcão para atendimento e pagamento se encontra posicionado estrategicamente ao lado da cozinha para que o fluxo de pratos não interfira no acesso dos visitantes e também determina a entrada principal da Cafeteria.

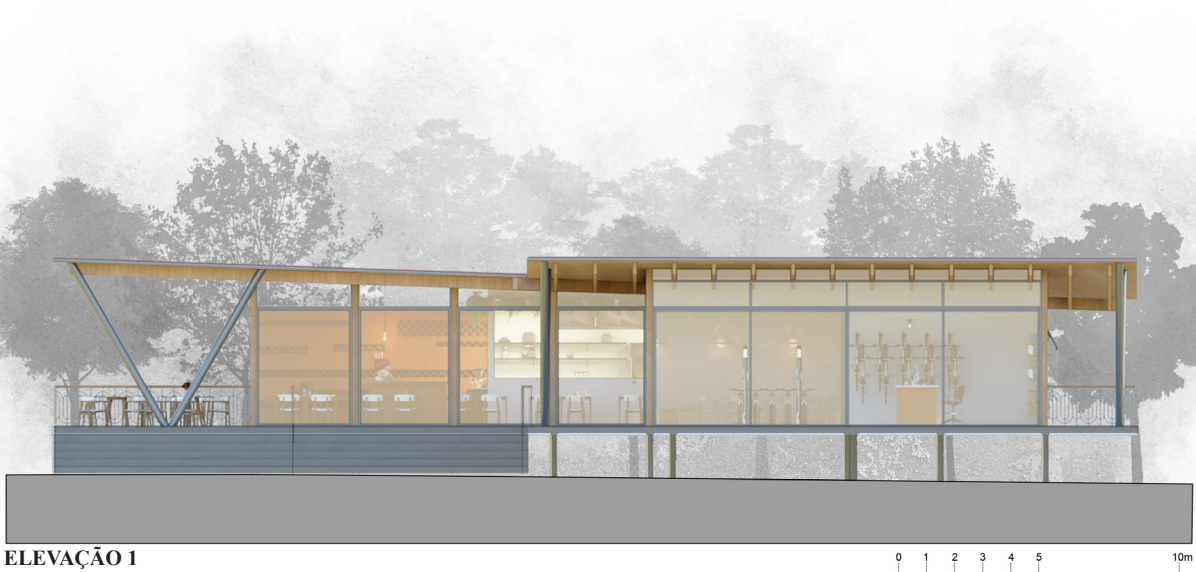
Figura 71: Elevação 1 do Ponto de apoio e cafeteria. Fonte: Elaborado pela autora.

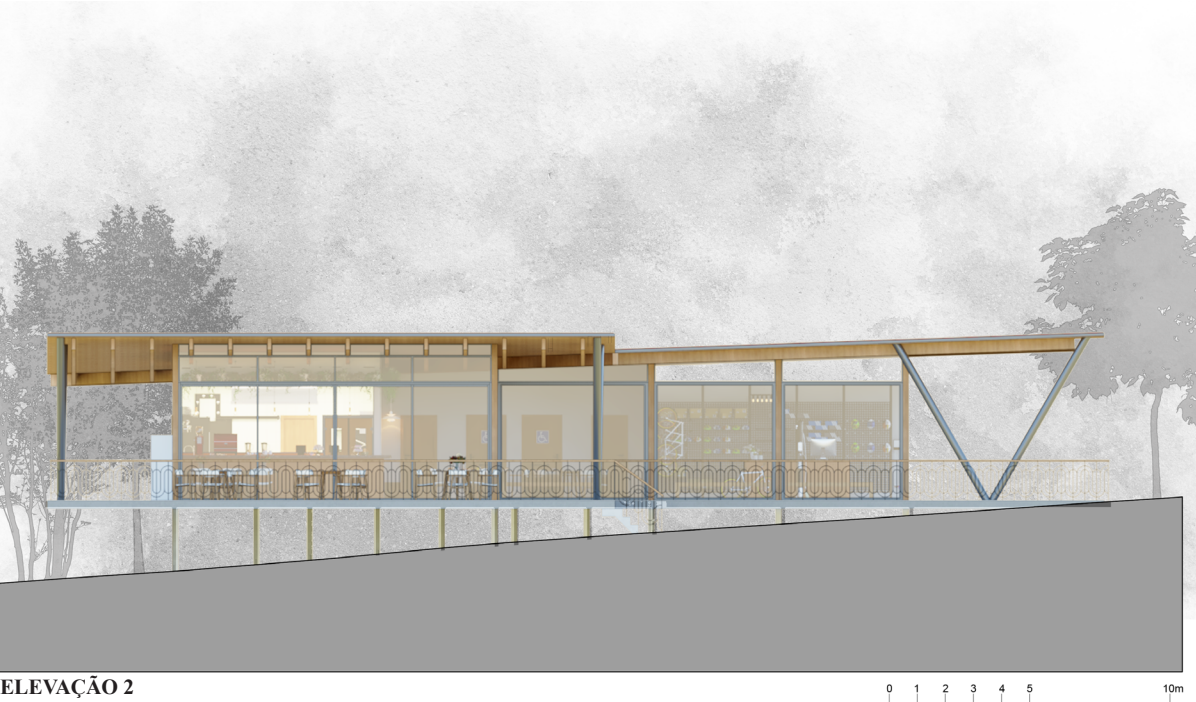
Figura 72: Elevação 2 do Ponto de apoio e cafeteria. Fonte: Elaborado pela autora.

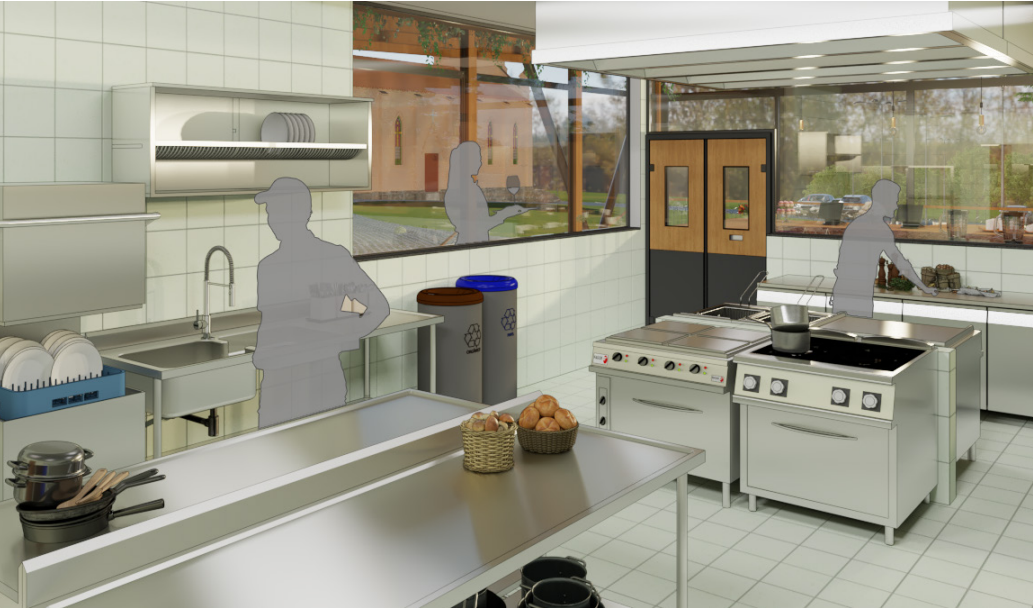
Figura 75: Vista da cozinha para a cafeteria e Capela. Fonte: Elaborado pela autora.

Para o auxílio completo da atividade em meio rural, a Cafeteria possui cozinha completa, com armazém de secos e câmara de refrigeração, visando o menor número possível de transportes para o local que é de longe acesso. A cozinha se localiza de forma centralizada no edifício e tem acesso pelo corredor lateral. O fluxo da cozinha

tem foco em otimizar o trabalho e a cocção de comidas de preparo rápido. A saída e entrada de alimentos limpos e sujos se dão de maneira estratégica para que não haja contaminação cruzada. Assim, o ciclo limpo, que contém as partes de higienização, preparo e empratamento, acontecem de formas complementares e que evitem trocas existentes em cada etapa. O ciclo sujo, que se dá na volta dos pratos do salão, a higienização e descarte do lixo, ocorre de forma que seja possível a mínima intervenção nas outras etapas e com fácil acesso à parte externa para descarte. Complementando o ambiente, há armários e banheiro completo para funcionários com acesso pelo corredor lateral, tentando contemplar o máximo possível as necessidades dos mesmos.

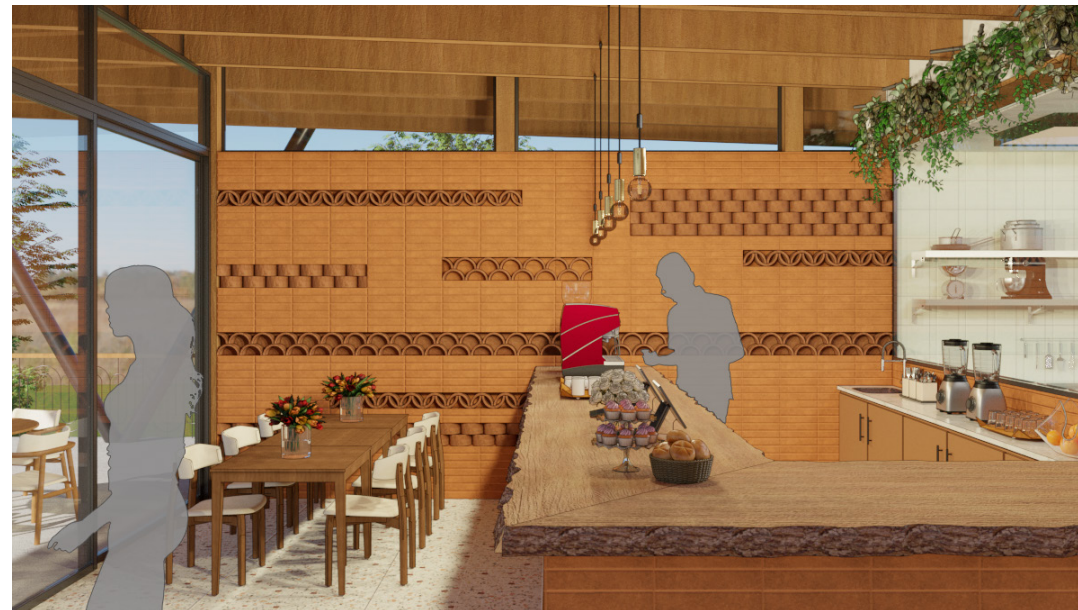
Figura 77: Vista dos azulejos na cafeteria. Fonte: Elaborado pela autora.

As cores e materiais selecionados para o novo edifício foram inspiradas pela própria Capela São João, com intenção de complementar a construção já existente, ainda que em um estilo arquitetônico totalmente diferente. Desta maneira foram escolhidos tons terrosos para os revestimentos da parte social da Cafeteria que aludem aos tijolos tão característicos usados nas paredes da Capela. O branco das paredes, a madeira nos pilares e vigas e o concreto na plataforma, ainda que também referência à Capela, são usados à modo de transmitir a modernidade do prédio, bem como as grandes esquadrias de vidro com perfis preto. Ademais, as formas circulares que aparecem em detalhes como nas decorações das paredes e nos perfis do guarda-corpo são referências diretas à abside da Capela.
