# CAPELA SÃO JOÃO

SALVAGUARDA E  
RESSIGNIFICAÇÃO DAS  
RUÍNAS EM UM PROJETO  
DE TURISMO RURAL.

Trabalho de conclusão de curso (Bacharelado - Arquitetura e Urbanismo) - Universidade Estadual Paulista (UNESP), Faculdade de Arquitetura, Artes, Comunicação e Design, Bauru

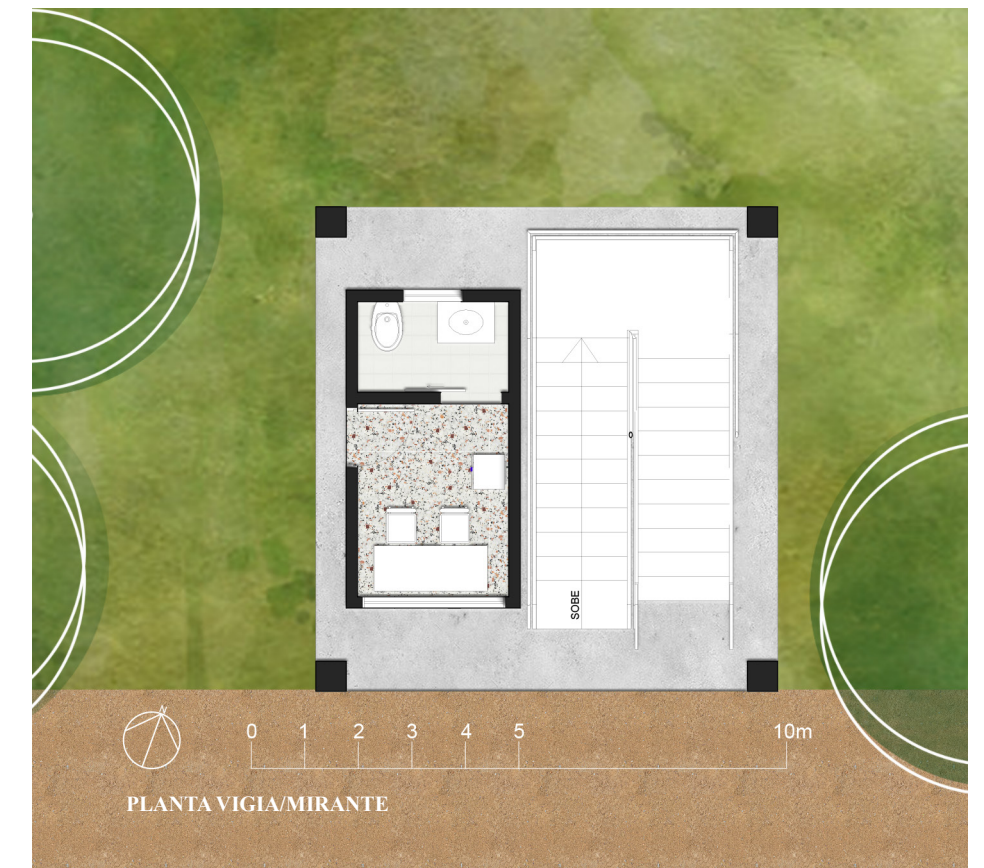
Figura 80: Planta vigia/mirante. Fonte: Elaborado pela autora.

Por fim, uma vez que o novo edifício se conceitua levando em consideração a leveza e na não competição hierárquica com a Capela, a inserção de uma caixa d'água no prédio se fez com dificuldade,

pois resultaria em um volume muito forte na cobertura. Também, a necessidade de um ponto de vigia, visto a quantidade de bens materiais e a proteção do patrimônio contra depredações, surgiu a ideia de um um

novo volume vertical, que se inserisse no local sem que tirasse a atenção do Ponto de Apoio e principalmente da Capela. Assim, o novo volume posicionou-se perto do estacionamento de funcionários e, visualmen-

te, entre os dois edifícios já vistos, e, com sua altura total de 12 metros, tornou-se um ponto médio na perspectiva de quando se olha da Capela para o Ponto de Apoio.

aproveitando-se da altura de 4 metros dos patamares e a inclinação da topografia, o segundo andar se tornou um mirante para os visitantes apreciarem a atividade no local e a paisagem rural.

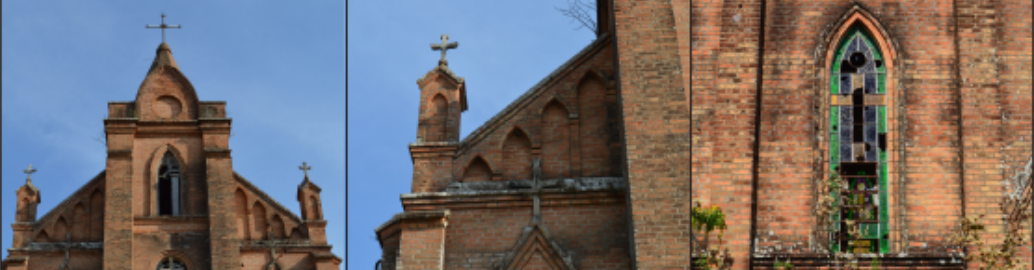
| 12. FOTOS E ILUSTRAÇÕES DE DETALHES IMPORTANTES | | | | | | |
|---|--|--|--|--|--|--|
| Em estilo neogótico inglês em alvenaria de tijolo aparente, a Capela de São João possui nave única arrematada por uma ábside onde se localiza o altar-mor, ladeado pela sacristia e o santíssimo; na entrada, possui batistério e coro. Tem em sua fachada a presença dos arcos em ogiva, uma pequena rosácea e vitrais coloridos nas aberturas laterais; a fachada é ainda coroada por uma única torre sineira com cobertura em agulha. | | | | | | |
| A Capela possui um trabalho no assentamento dos tijolos da alvenaria aparente, apresentando arcos ogivais em baixo relevo, frisos e contornos de aberturas. Outros elementos marcantes, característicos da arquitetura gótica são os contrafortes e pináculos. Externamente, o estado de conservação da Capela é precário, apresentando grandes fissuras em pelo menos uma parte de cada uma de suas fachadas, vitrais depredados e infiltrações localizadas em determinados pontos. O estado de preservação é íntegro ou quase inalterado, pois o edifício mantém praticamente as mesmas características de quando foi concebido. | | | | | | |
| As paredes externas são construídas em tijolos de barro vermelho com dimensões aproximadas de 27x13x6cm, assentados com argamassa de cimento na técnica de “ajuste inglês”; paredes autoportantes, conta com alguns contrafortes que ressaltam em sua volumetria. Outros elementos como frisos, contornos e adornos não realizados em alvenaria. Conforme mencionado anteriormente, determinados locais em algumas alvenarias da fachada possuem fissuras verticais, resultantes, possivelmente da grande carga de compressão apoiada. | | | | | | |

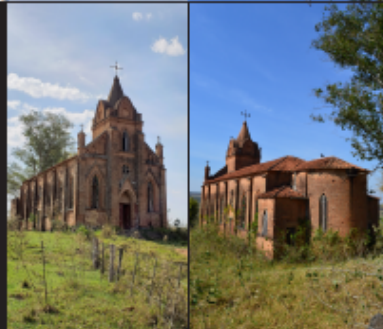
| 7.1. Exterior | | Externamente, os problemas de conservação estão relacionados a fissuras, vitrais quebrados, infiltrações localizadas em áreas que houve a perda do telhamento. | | | | | | | | | | | | | | |
| 7.2. Interior | | No interior os problemas de conservações estão relacionados à infiltração localizada; perda de parte do revestimento das paredes; forros com infiltração, ruindo ou ausentes. O santíssimo e a sacristia são os locais mais deteriorados, onde forro e estrutura do forro estão ruindo, a estrutura da cobertura com grandes deformações e entelhamento ausente em algumas partes. O coro e a escadaria do coro, em madeira, apresentam grandes deformações e peças ausentes. | | | | | | | | | | | | | | |
| 7.4. Fundação | | Não ouve uma análise de sondagem na fundação, no entanto, as grandes fissuras em algumas paredes demonstram que o edifício apresenta o recalque de parte da fundação em certas partes. | | | | | | | | | | | | | | |
