FISSURAS EM EDIFICAÇÕES: CAUSAS E TRATAMENTOS

**Ilha Solteira
2021**

Trabalho de Conclusão de Curso apresentado à Faculdade de Engenharia do Campus de Ilha Solteira – UNESP, como parte dos requisitos para obtenção do grau de Engenheiro Civil.

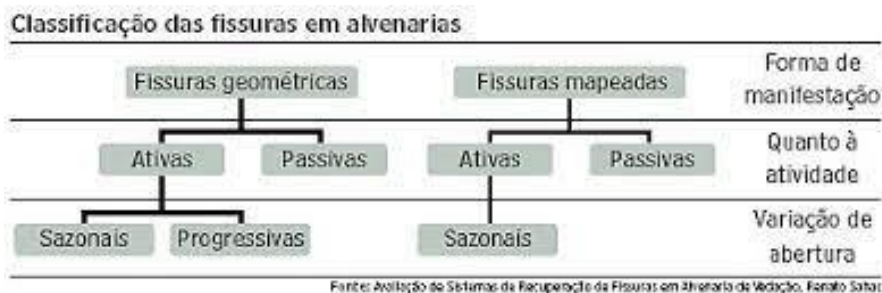
Figura 4 – Classificação das fissuras em alvenarias

As fissuras podem também ocorrer de forma ativa ou passiva, podendo ainda ser subdividas em sazonais ou progressivas, conforme ilustra a Figura 4.

As fissuras ativas são aquelas que apresentam ainda alguma variação ao longo do tempo podendo apresentar aberturas ou fechamentos. As fissuras ativas ainda podem ser “sazonais” ou “progressivas”. As sazonais são aquelas ligadas à variação de temperatura. As progressivas são as que possuem aumento progressivo ao longo do tempo, podendo ser prejudiciais a estrutura em algum ponto.

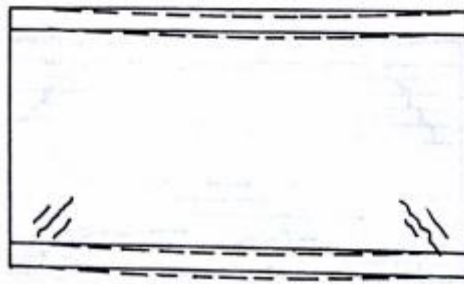
Figura 24 – Fissuras inclinadas por deformabilidade excessiva

Quando os componentes superiores e inferiores possuem deformações semelhantes, a fissura ocorre somente nos vértices inferiores no sentido inclinado, conforme mostrado na Figura 24.

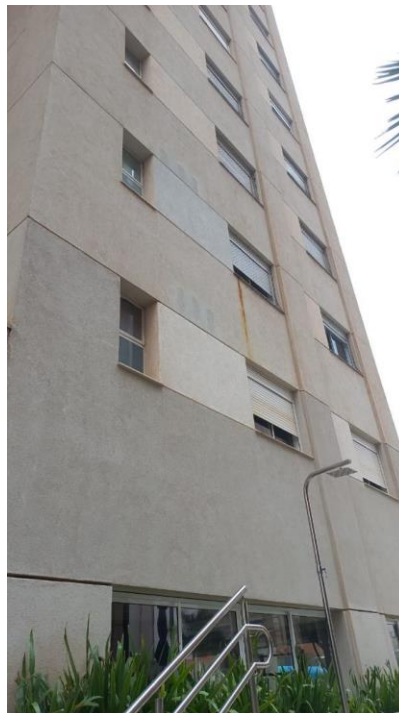
Figura 42 – Juntas Horizontais

Fintel (1974) considera que essas juntas devem ser executadas tanto no sentido vertical como no sentido horizontal da estrutura visando acomodar deformações do concreto oriunda de variações térmicas ou retração, por exemplo. A Figura 42 indica as juntas horizontais dispostas na fachada de uma edificação.

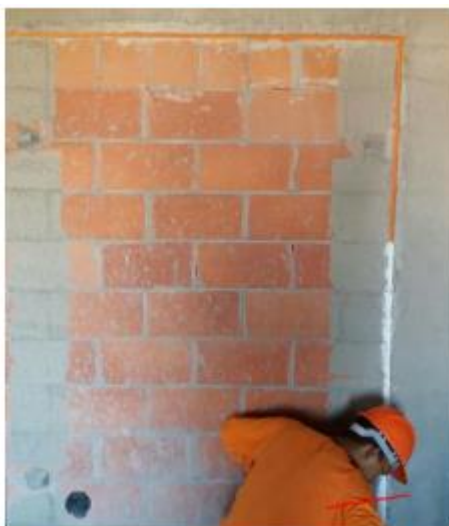
Figura 43 – Procedimento para prevenção de fissuras

Conforme estudos realizados pela construtora Bild, recomenda-se o uso de materiais flexíveis no encontro da alvenaria com a estrutura, tanto no encontro com os pilares quanto no encunhamento, como mostra a Figura 43.

O procedimento consiste em: (i) abrir o local da argamassa com um “abre trincas”; (ii) limpar o local a fim de retirar as impurezas; (iii) aplicar uma demão de látex em todo o perímetro, e então, (iv) realizar a aplicação do produto flexível. Além disso, é recomendado colocar uma tela de poliéster de aproximadamente 15 cm de largura no local antes da execução do revestimento.

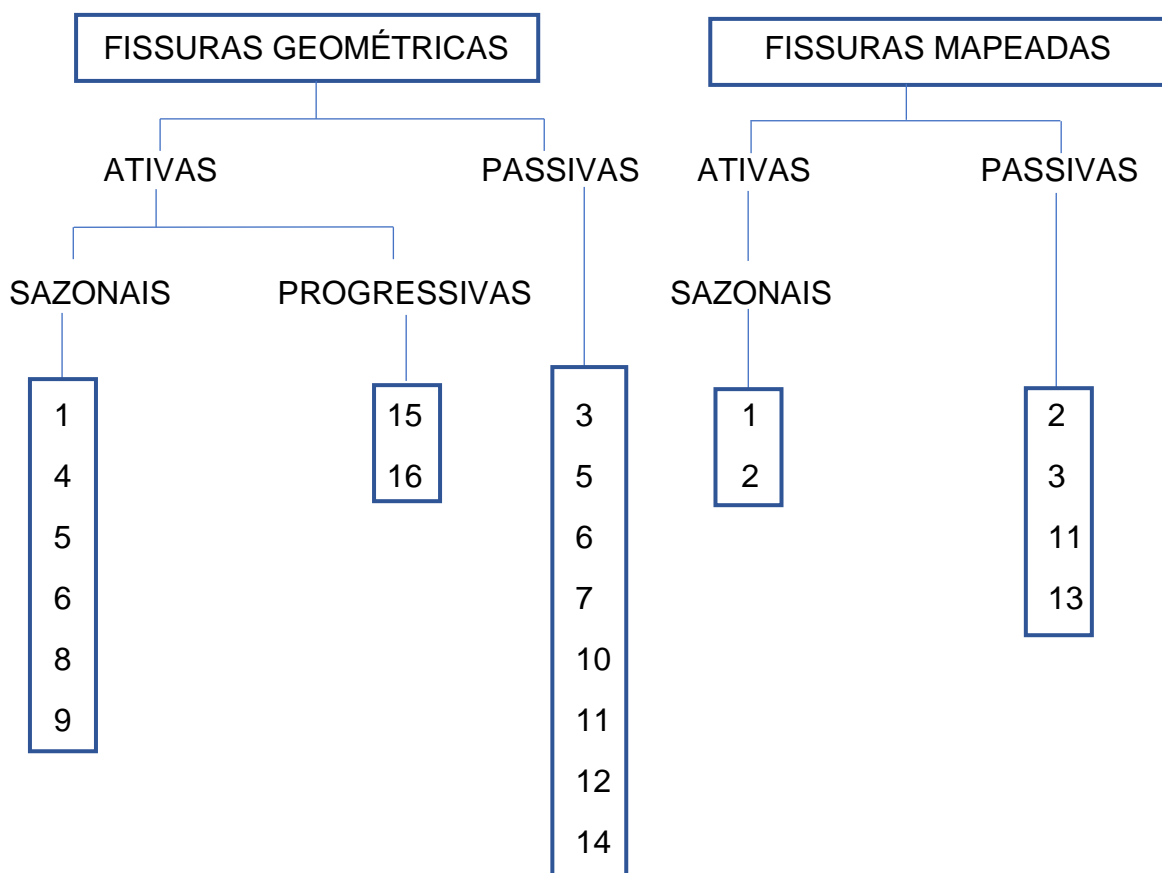
Figuras 53 – Esquema De Tratamento de Fissuras

Com base no procedimento de recuperação de fissuras da Construtora BILD, e no apresentado por Duarte (1998), podemos resumir o processo de escolha do método ideal para tratamento de fissuras pelo esquema que é apresentado a seguir na Figura 53.

- 1) Utilização de Membranas Acrílicas
- 2) Aplicação de papel de parede
- 3) Substituição do revestimento
- 4) Utilização de Bandagem
- 5) Utilização de Tela Metálica
- 6) Utilização de Tirantes
- 7) Aplicação de armadura horizontal
- 8) Realização de selagem
- 9) Execução de juntas de controle ou movimentação
- 10) Substituição de unidades danificadas
- 11) Utilização de Argamassa armada
- 12) Técnica de grampeamento
- 13) Execução de Pintura Convencional
- 14) Execução do Encunhamento
- 15) Reforço de fundação
- 16) Reforço estrutural
