**FACULDADE DE ENGENHARIA DE ILHA SOLTEIRA**

**ESTUDO DAS LIGAÇÕES ENTRE PILARES DE CONCRETO E  
ALVENARIA CERÂMICA DE VEDAÇÃO**

Dissertação de Mestrado apresentada à Faculdade de Engenharia de Ilha Solteira, da Universidade Estadual Paulista, como parte dos requisitos para obtenção do título de Mestre em Engenharia Civil, na área de concentração Estruturas.

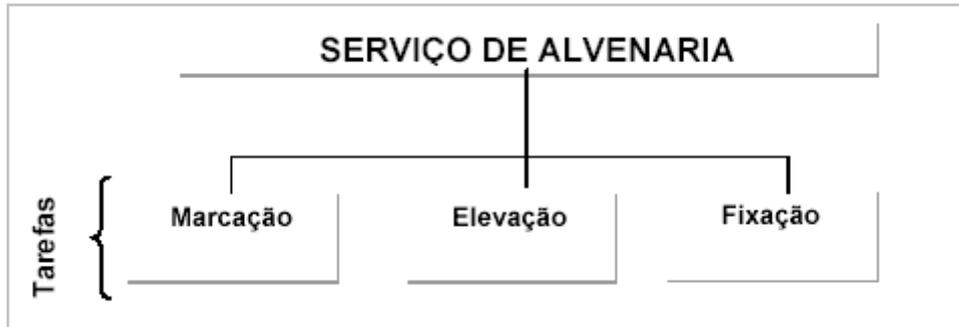
Araújo e Souza (2001, p.12) dividiram o serviço de execução da alvenaria em três fases distintas: marcação, elevação e fixação (Figura 2).

Figura 2: Apresentação da divisão do serviço de alvenaria (ARAÚJO E SOUZA)

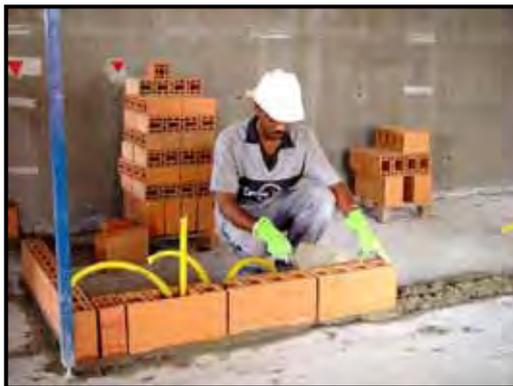
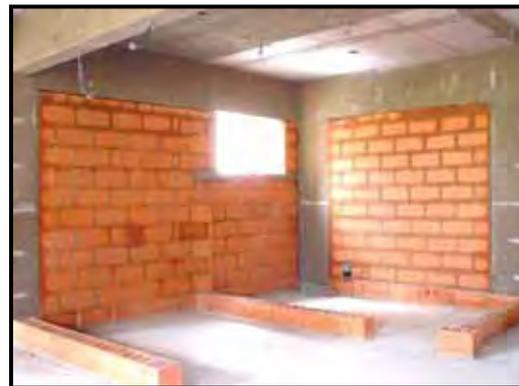
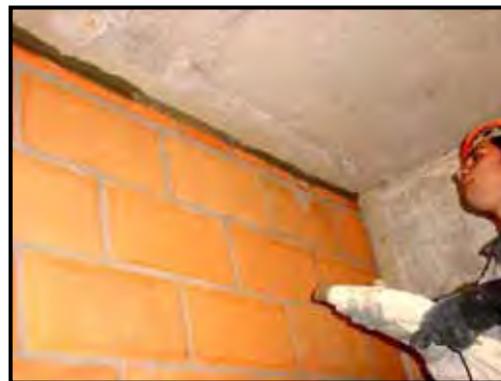
A Figura 3 ilustra as fases da execução do serviço de alvenaria na seqüência de execução. Essas fotos foram tiradas em edifícios de alvenaria cerâmica de vedação em execução na cidade de São Paulo.

(a) Marcação

(b) Elevação

(c) Fixação ("encunhamento")

Figura 3: Seqüência de execução do serviço de alvenaria

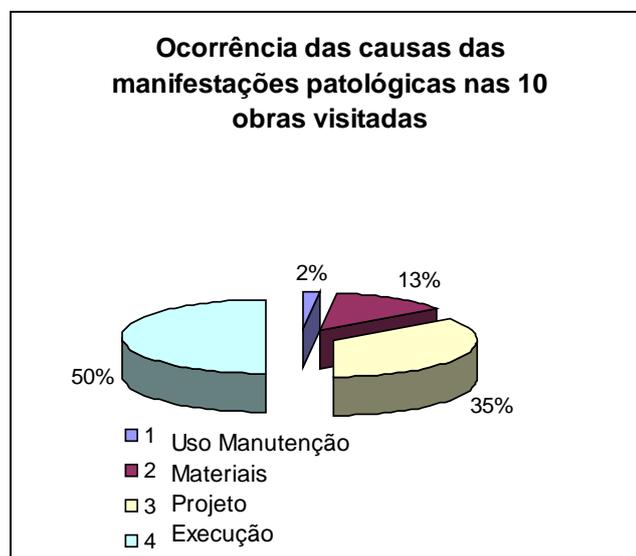
Figura 4: Ocorrência das causas das principais manifestações patológicas  
(Adaptado de Fiess, Oliveira, Bianchi e Thomaz, 2004, p.5)

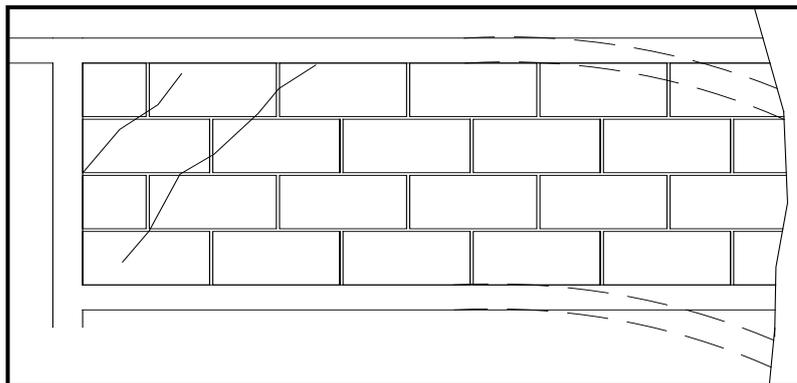
Quando se desenvolvem flechas nas estruturas de concreto (vigas ou lajes) em balanço, essas podem provocar o aparecimento de fissuras inclinadas (Figura 5) e essa fissuração normalmente é acompanhada por destacamentos entre a alvenaria e a estrutura.

Figura 5: Fissuras e destacamentos entre a alvenaria e a estrutura provocadas pela flexão da viga em balanço Thomaz (1990, p.104)

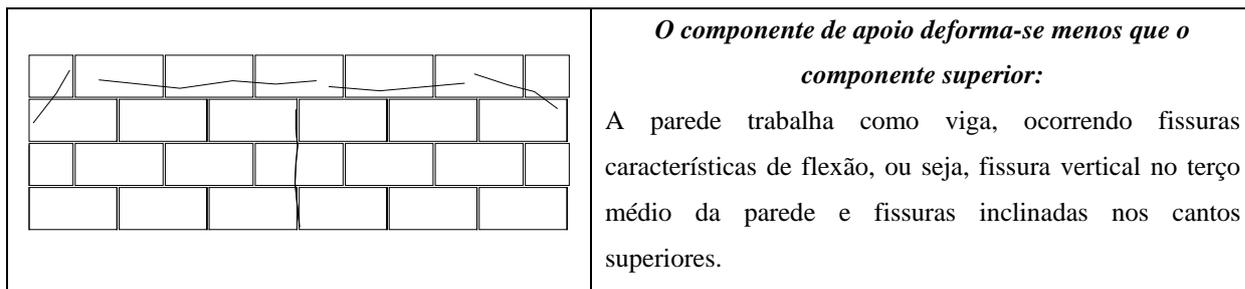
Thomaz (1990, p.75), classifica as configurações das fissuras em painéis de alvenaria sem abertura, em três tipos, mostrados na Figura 6.

<p><b><i>O componente de apoio e o componente superior apresentam deformações aproximadamente iguais:</i></b>                  A parede é solicitada predominantemente ao cisalhamento, desenvolvendo-se fissuras inclinadas nas proximidades dos cantos inferiores.</p>

<p><b><i>O componente de apoio deforma-se mais que o componente superior:</i></b>                  Ocorrem fissuras inclinadas nas proximidades dos cantos superiores da parede e fissura horizontal nas proximidades de sua base.</p>

Figura 6: Comportamento das fissuras em painéis de vedação sem aberturas (Thomaz, 1990, p.75)

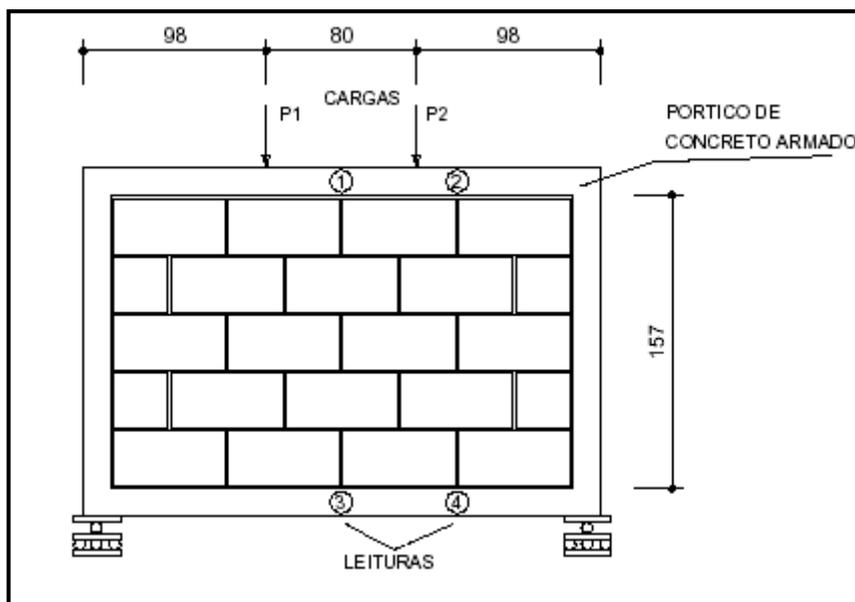
Franco (1998, p.107) mostra um estudo desenvolvido no Centro de Pesquisa e Desenvolvimento em Construção Civil da EPUSP, onde se procurou avaliar a capacidade de acomodar deformações das paredes de alvenaria em escala real, de blocos cerâmicos, concreto e concreto celular autoclavado. As paredes de alvenaria foram construídas sobre um pórtico de concreto armado, esquematizado na Figura 7.

Figura 7 : Esquema do ensaio (FRANCO, 1998, p.107)

O pórtico esquematizado acima, foi submetido a carregamentos, controlando-se o nível de deformações impostas e, simultaneamente, analisava-se o comportamento das alvenarias através do surgimento de fissuras. Os resultados obtidos nessa fase do ensaio estão na Tabela 8. Foi observado que as paredes de alvenaria possuem uma capacidade de acomodar

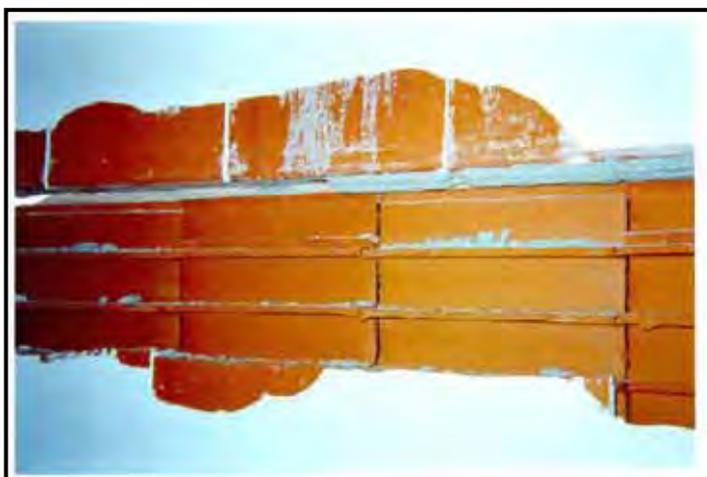
Os deslocamentos ocorridos nas estruturas têm sido superiores aos deslocamentos esperados e as paredes funcionam como contraventamento dos pórticos, o que impede parte considerável de seu deslocamento. Com isso, as fissuras aparecem na alvenaria e muitas vezes ocorre o descolamento de revestimentos, conforme ilustrado na Figura 8.

Figura 8: Parede interna de um edifício (Medeiros e Franco, 1999, p.8)

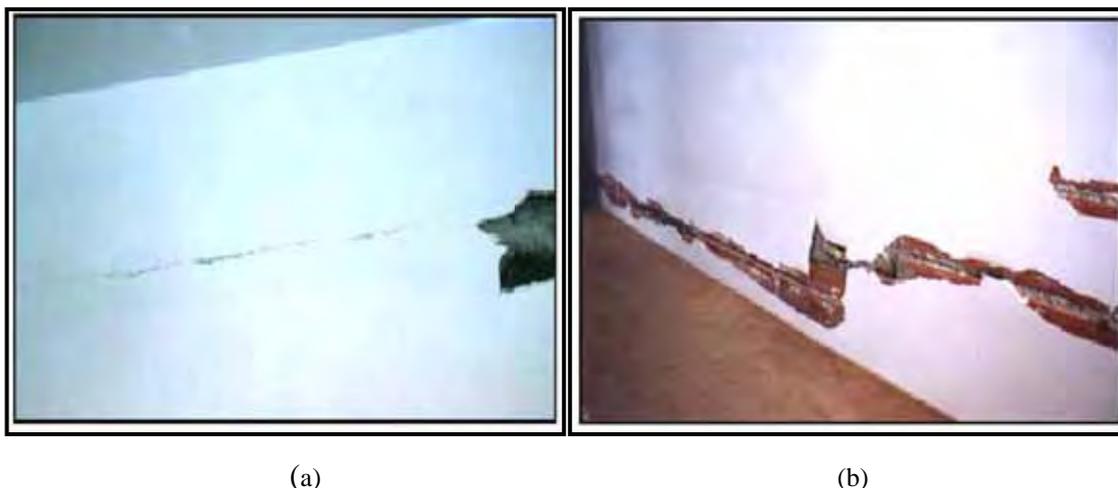
Quando a estrutura solicita a alvenaria de tal modo que essa solicitação seja maior que a resistência da parede de alvenaria, ocorrem colapsos na alvenaria como ilustra a Figura 9. São fotografias de patologias encontradas em alvenarias de vedação, causadas por deformações excessivas das estruturas de concreto (Masseto, 2001, p.49).

Figura 9: (a) Fissura e descolamentos do revestimento; (b) Colapso em alvenaria de blocos cerâmicos.  
(Masseto, 2001, p.49)

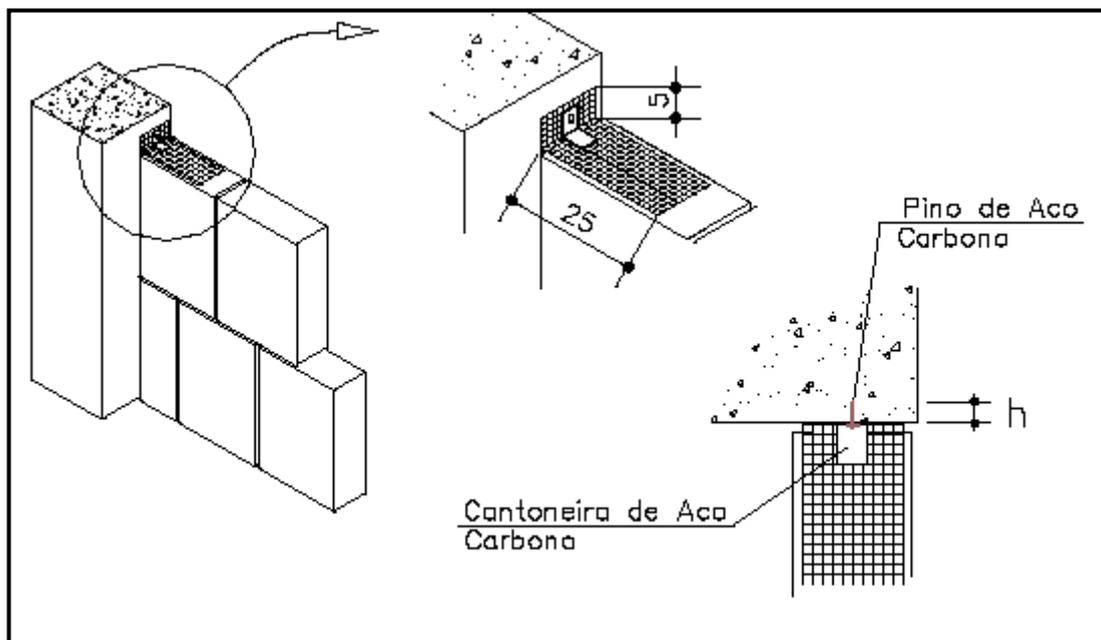
Na Figura 10 é mostrada o esquema de ligação da alvenaria de vedação na estrutura de concreto armado, onde são utilizadas as telas metálicas eletrosoldadas.

Figura 10: Detalhe típico da ligação da estrutura de concreto armado com a alvenaria através da colocação de uma tela metálica (FRANCO, 1998, p.230).

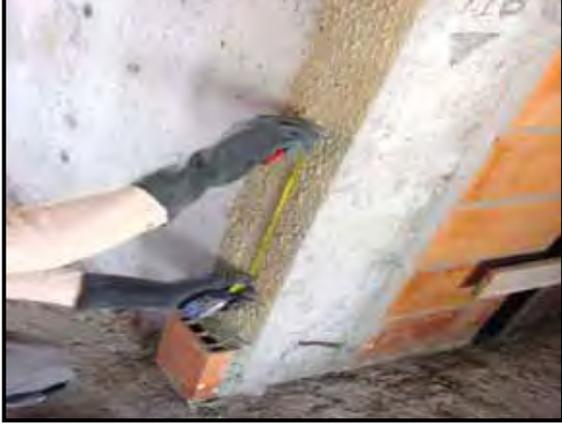
<p><b>1. Preparação do pilar:</b></p> <ul style="list-style-type: none"><li>➤ Limpar a superfície do pilar</li><li>➤ Umedecer e chapiscar a superfície do pilar com chapisco tradicional (mistura de cimento e areia misturado manualmente) com ou sem o uso de adesivos sintéticos de modo a se obter uma superfície de boa aderência</li><li>➤ Esperar 72 horas pelo menos para o assentamento dos blocos da parede</li></ul>

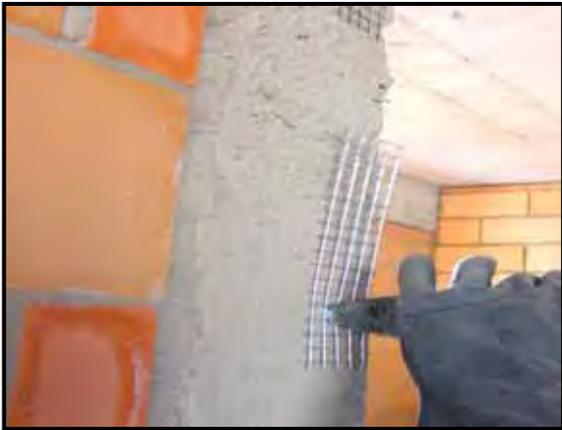
<p><b>2. Fixação da tela no pilar:</b></p> <ul style="list-style-type: none"><li>➤ Marcar a posição das telas nos pilares, essa marcação correta é muito importante pois com isso a tela fica posicionada no centro da junta de argamassa</li><li>➤ Executar o “tiro” com a pistola apropriada, com a “aruela” devidamente posicionada na pistola, pressionando a tela (centralizada) na posição marcada do pilar, fixando assim a tela no pilar de concreto.</li><li>➤ Deixar a tela sem dobrar, encostada na face do pilar até o assentamento da fiada.</li></ul>

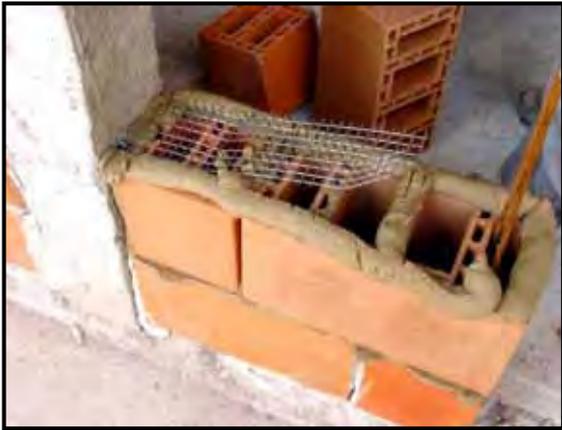
<p><b>3. Colocação da tela na parede:</b></p> <ul style="list-style-type: none"><li>➤ A tela deve ser colocada no interior da junta horizontal de argamassa;</li><li>➤ A junta horizontal de argamassa deve ser totalmente preenchida na posição em que a tela será colocada;</li><li>➤ Após a aplicação da argamassa de assentamento sobre os blocos da fiada anterior, abaixar a tela, usando se possível cantoneira, possibilitando assim, que a tela fique perpendicular ao pilar.</li></ul>

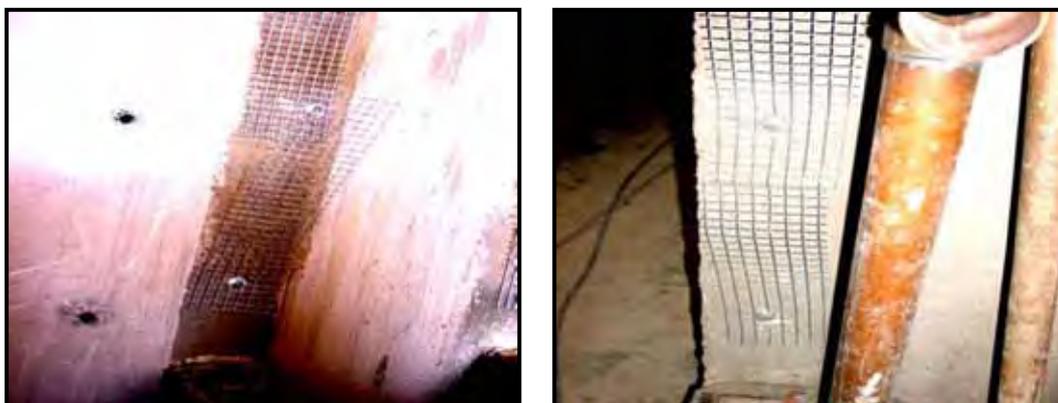
A Figura 11 abaixo mostra um caso de uso falho da tela, com a tela fixada de maneira incorreta, ou seja, em um mesmo pilar as telas foram fixadas em alturas diferentes, prejudicando assim o desempenho da ligação.

Figura 11: Não padronização na fixação da tela nos pilares

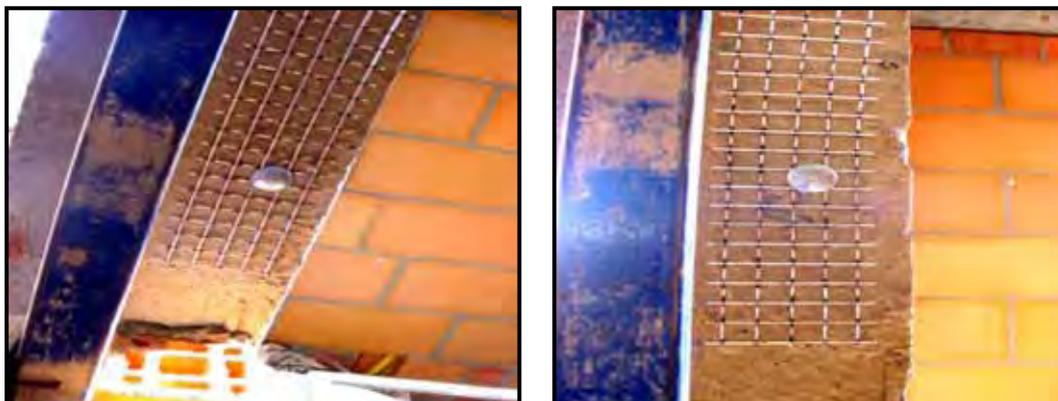
Em uma outra obra visitada, um edifício residencial de 16 pavimentos, observou-se a não padronização da tela no pilar e na sua execução, conforme indicado na Figura abaixo.

Figura 12: Mesmo pilar com telas fixadas de modos distintos

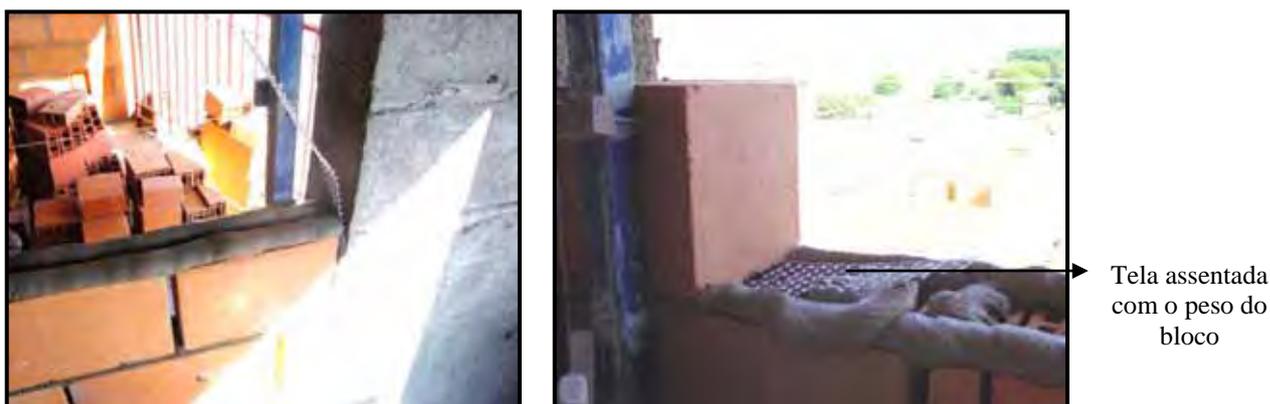
A Figura 13 apresenta a execução incorreta da tela, neste caso, ocorreu o problema referente à “dobra” da tela, que na maioria dos casos não é dobrada corretamente, ou seja, a tela não é pressionada contra a argamassa de modo a se posicionar ortogonalmente ao pilar, formando assim um abaulamento da mesma entre o pilar e a alvenaria. Nesse processo, a tela é assentada apenas pelo peso do bloco, não ficando, portanto, assentada de maneira correta.

Figura 13: Execução da Tela

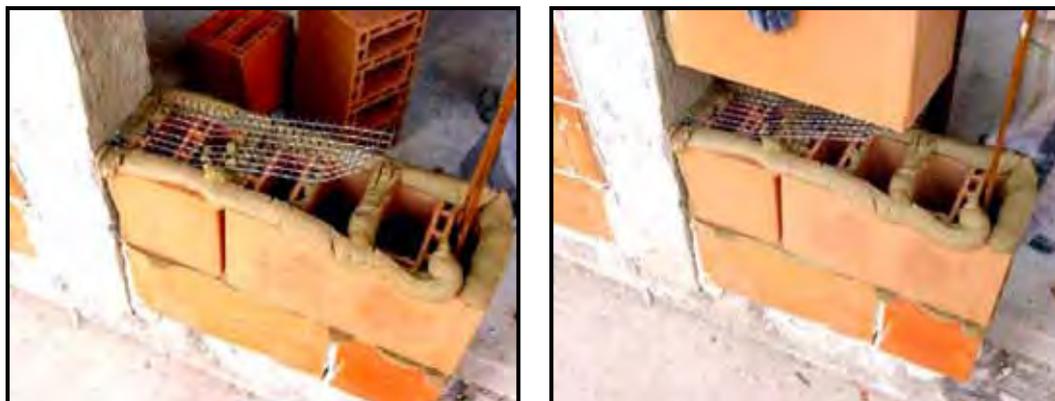
Na Figura 14 a seguir, nota-se uma situação mais crítica: a tela não está no centro da junta de argamassa e nem dobrada de maneira correta, sendo assentada pelo peso do bloco.

Figura 14: Tela executada fora do centro da junta de argamassa

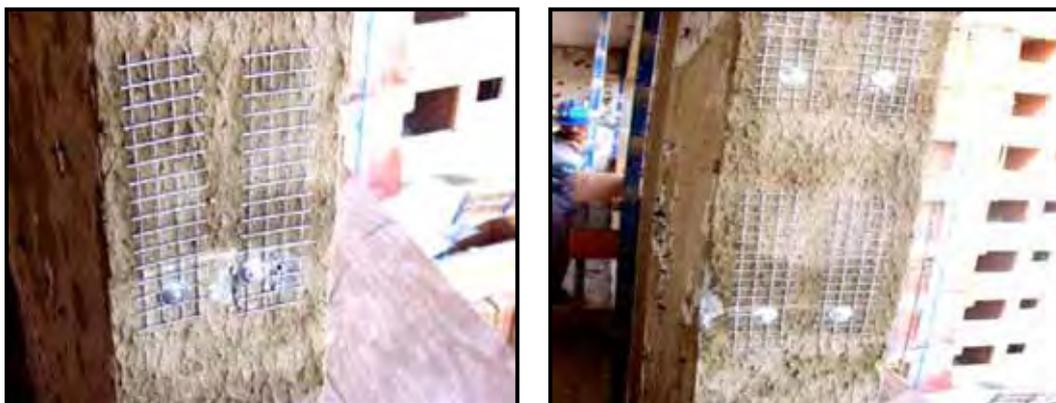
Nessa obra, mais uma vez, observaram-se erros na fixação, nivelamento e altura dos furos (Figura 15). Erros de execução das telas também foram detectados, a saber: as telas não são dobradas (são fixadas apenas pelo peso do bloco, formando assim um abaulamento entre o bloco e o pilar) e não são assentadas no centro da junta de argamassa.

Figura 15: Fixação da tela de maneiras distintas

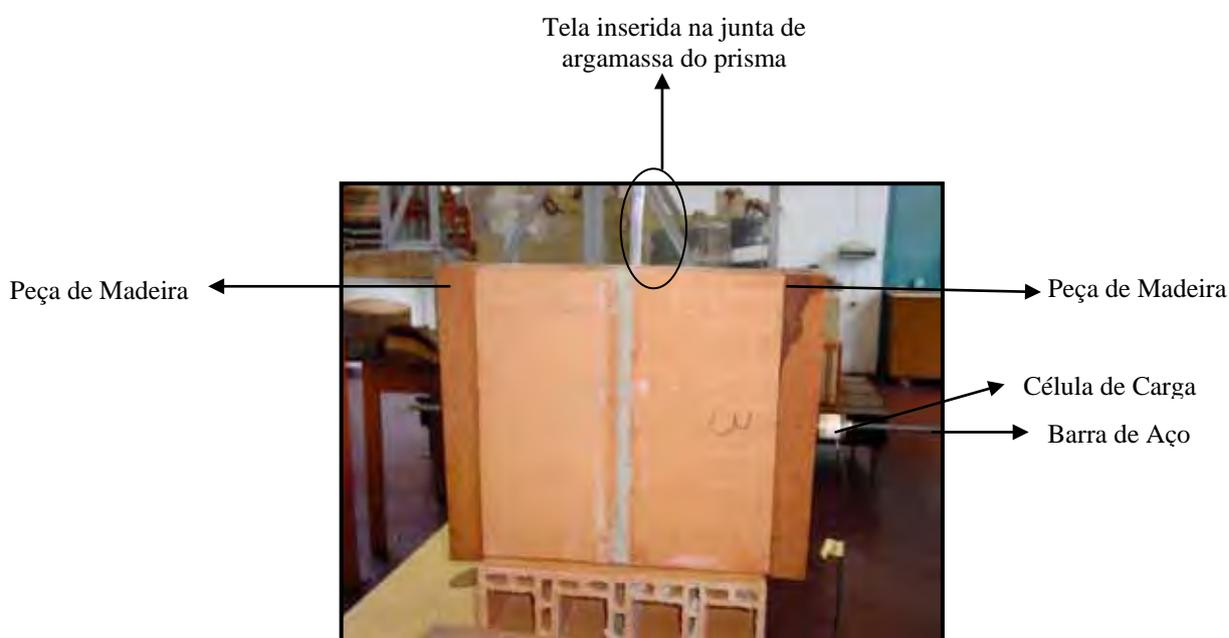
Para se simular esse carregamento no qual os blocos estão sujeitos quando confinados em uma parede, foi criado um aparato, conforme ilustra a Figura 16. As peças de madeira são posicionadas contra o bloco, sendo pressionadas por uma barra de aço transpassada. Uma das extremidades da barra é fixa e a outra possui um parafuso, cuja função é comprimir o corpo-de-prova, no qual possui uma célula de carga colocada entre a porca e a peça de madeira. A finalidade da célula de carga é mensurar a força aplicada contra o prisma.

Figura 16: Aparato para a aplicação da carga de pré-tensão

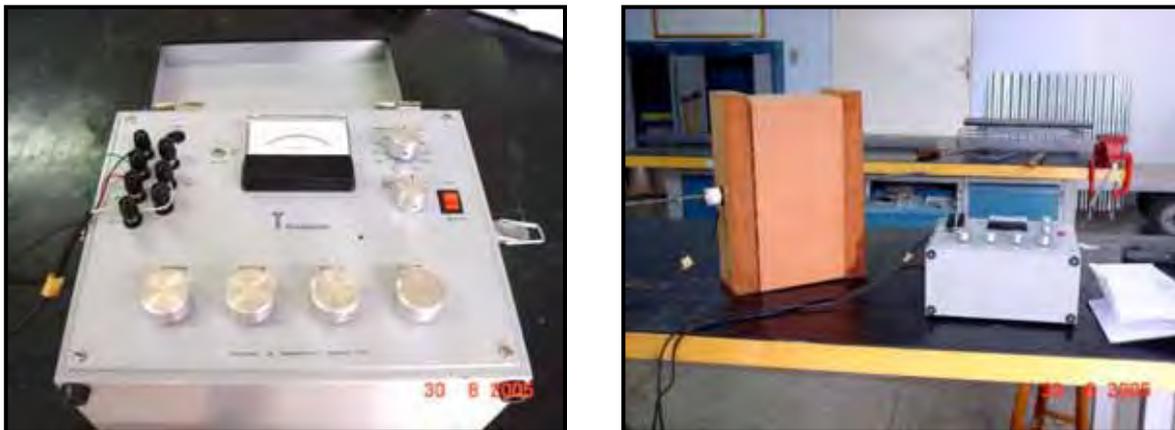
Primeiramente fez-se a calibração da barra em conjunto com a célula de carga “vazada”, de capacidade de 20 kN, com auxílio do sistema de leitura da célula. Desse modo, garantiu-se que a força aplicada nos prismas para a execução dos ensaios foi a mesma em todos os casos. A Figura 17 mostra o aparelho medidor de deformações e a calibração da barra.

Figura 17: calibração para aplicação da carga de pré-tensão

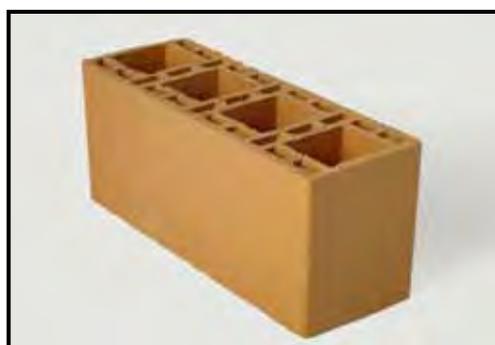
Os blocos utilizados são blocos cerâmicos, com dimensões de (14x19x39) cm, respectivamente largura, altura e comprimento (Figura 18). São blocos de vedação da Cerâmica Gresca, que atende todos os requisitos da norma brasileira NBR 15270-1 (2005, p.6).

Figura 18: Bloco Cerâmico de Vedação

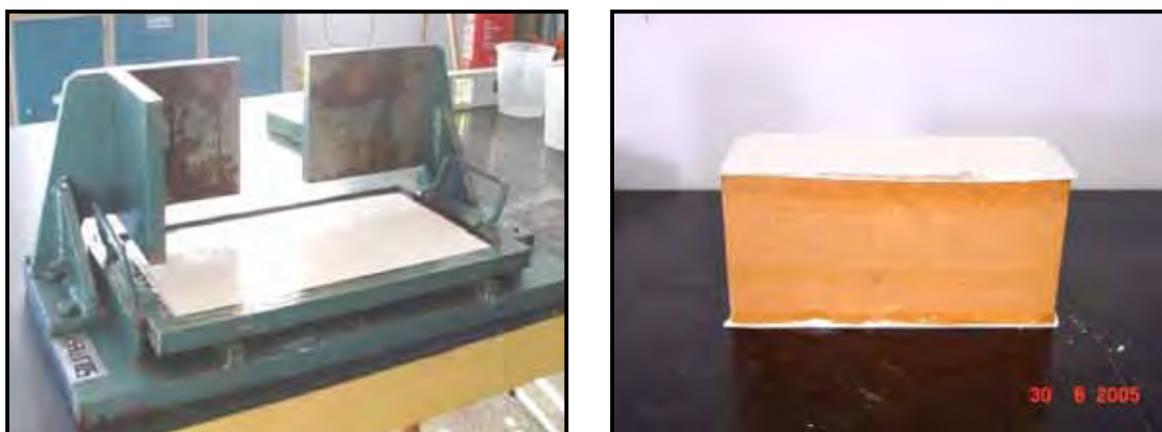
O capeamento da superfície dos blocos foi feito com pasta de gesso. Os blocos foram regularizados com uma fina camada dessa pasta para assim se garantir a uniformidade no momento do ensaio. A Figura 19 abaixo ilustra o capeamento.

Figura 19: Capeamento dos blocos

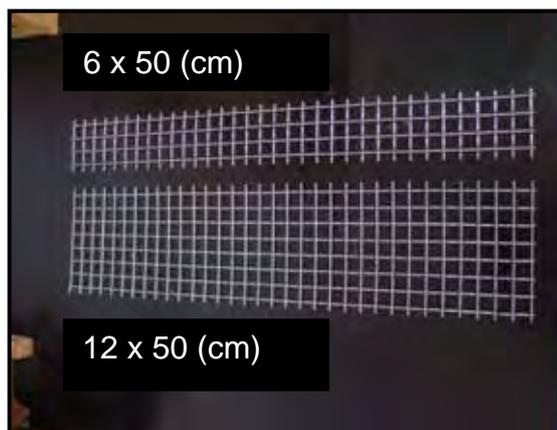
Foram realizados ensaios de caracterização da tela metálica eletrosoldada, que é o dispositivo de ligação comumente utilizado nas construções em São Paulo. A tela metálica possui fios de aço zincado de 1,62 mm e uma malha de 15 mm x 15 mm (Figura 20).

Na pesquisa foram utilizadas telas de (6x50)cm , (12x50)cm e (12x30)cm. A escolha das dimensões da tela foi devido à largura do bloco (14cm) e também devido aos ensaios realizados variando-se a largura e o comprimento das telas com a finalidade de se obter uma nova solução na execução da ligação parede/pilar.

Figura 20: Telas metálicas eletrosoldadas

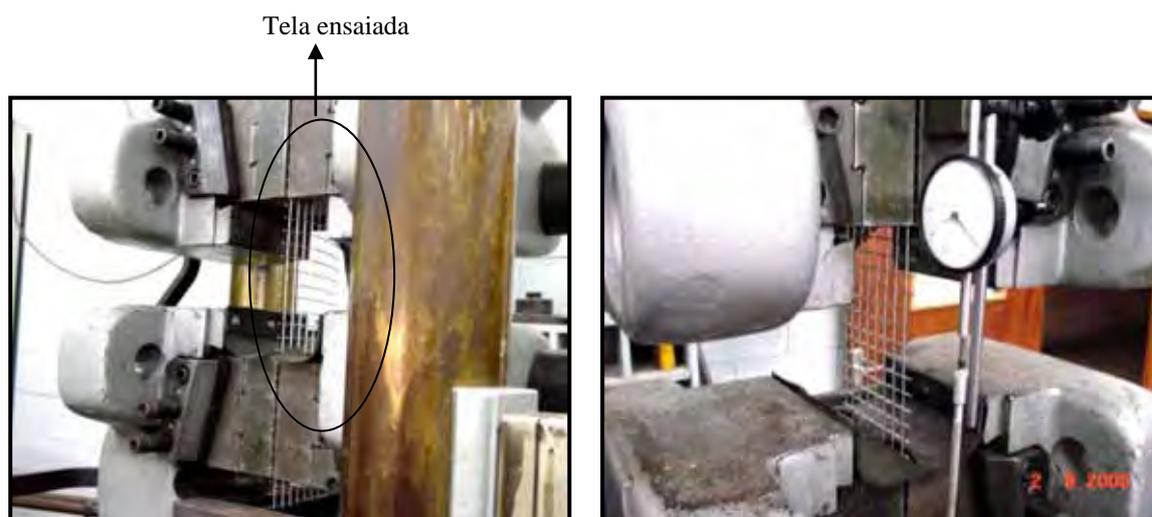
Foram realizados ensaios em seis telas de 12x50cm (Figura 21) e em seis telas de 6x50cm (Figura 22). Através das figuras nota-se que as prensas utilizadas para os dois tipos de tela são diferentes. Isso porque cada prensa possuía um dispositivo de fixação (“garra”) mais adequado para cada tipo de tela em estudo.

Figura 21: Ensaio de arrancamento à tração – tela (12x50)cm

Foi colocado o relógio comparador na prensa de modo a se verificar o alongamento da tela submetida ao esforço imposto. A partir desses dados foi possível traçar curvas carga x deslocamento.

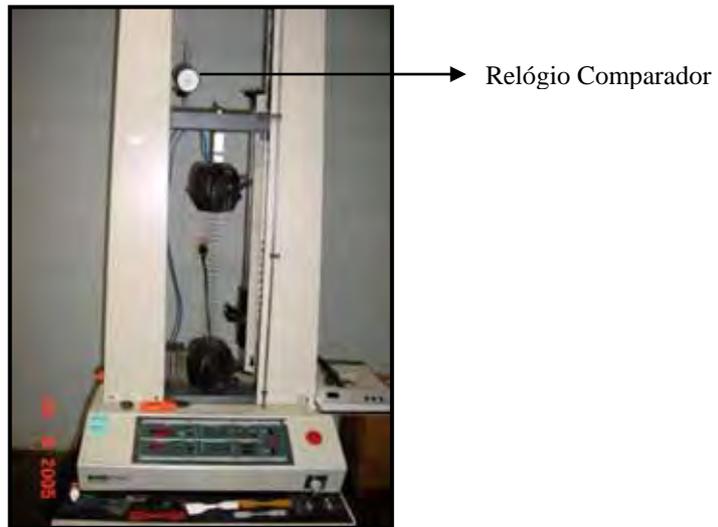
Figura 22: Ensaio arrancamento à tração - tela (6x50)cm

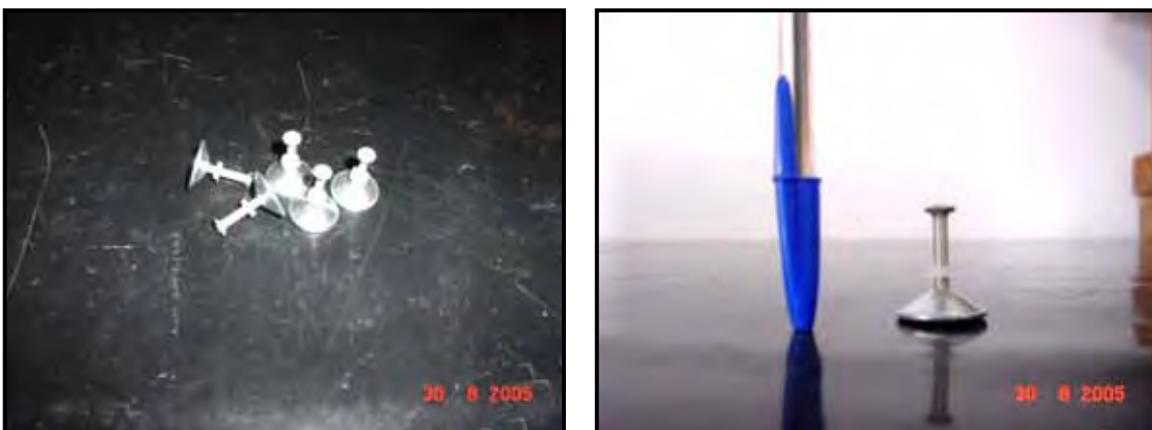
A fixação da tela no pilar é feita através da fixação de pinos metálicos “chumbados” no pilar de modo que a tela fique na posição correta para a sua inserção na alvenaria. A Figura 23 abaixo mostra os pinos metálicos.

Figura 23: Fixadores metálicos

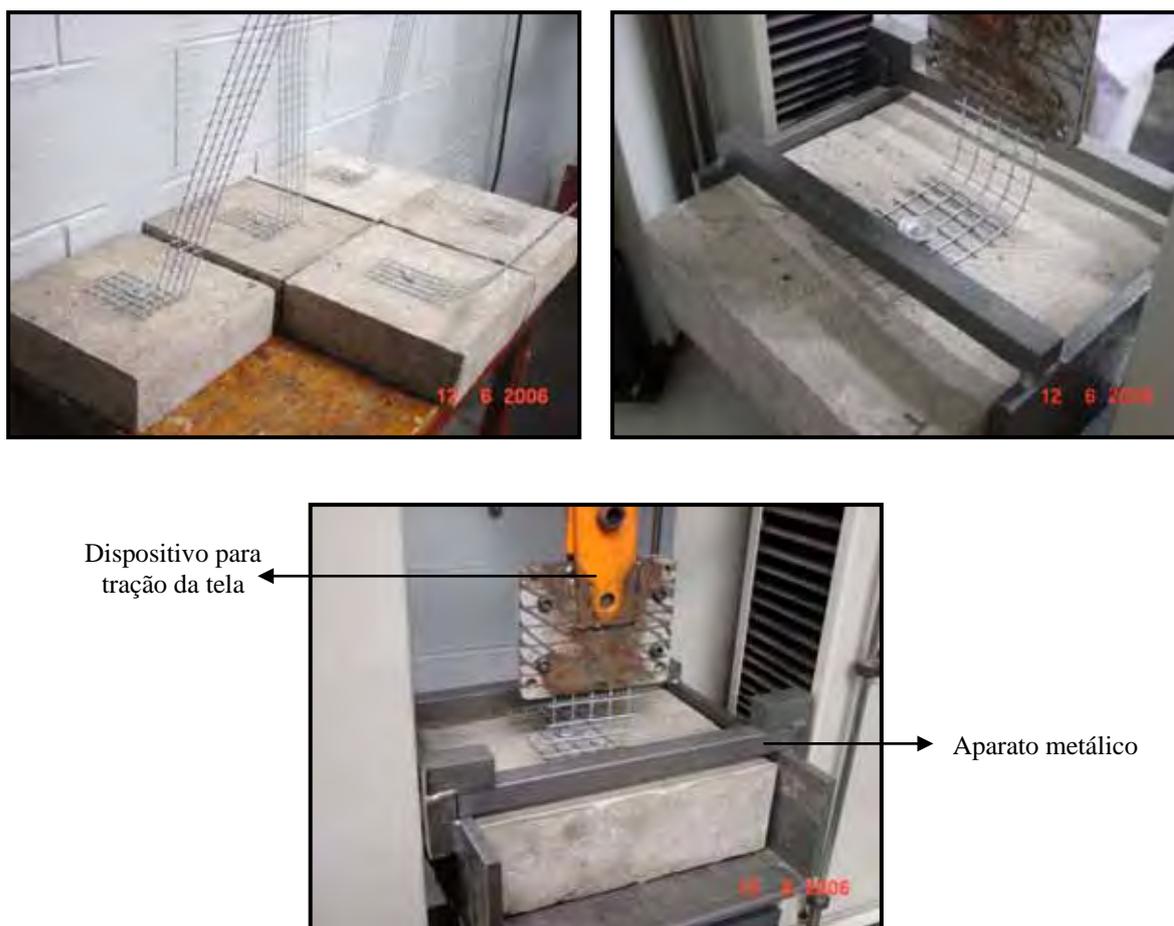
Para isso, foi criado um aparato para a realização do ensaio de tração na tela fixada com o pino metálico em uma peça de concreto armado (Figura 24).

Figura 24: Ensaio da ligação (pino metálico)

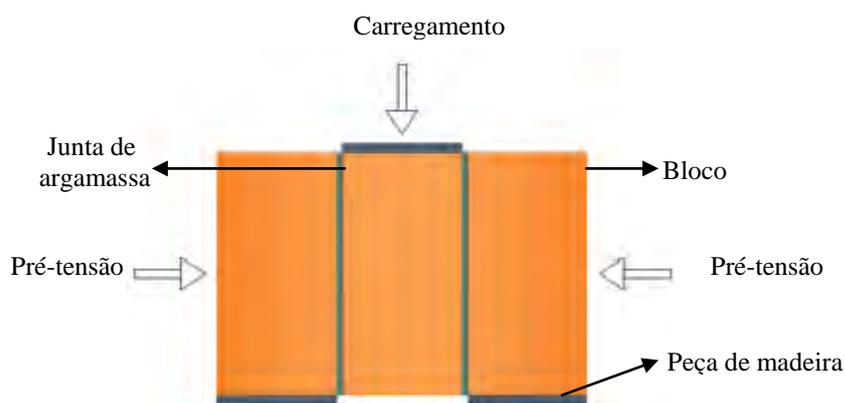
Aos 28 dias de idade da argamassa os corpos-de-prova foram levados à prensa. A Figura 25 apresenta o esquema do ensaio. O corpo-de-prova, girado 90° do plano de assentamento, devidamente centralizado na prensa, apoiado sobre duas peças de madeira que coincidiam com os blocos de extremidade. Na parte superior do corpo-de-prova foi posicionada uma outra peça de madeira sobre o bloco central, onde se aplicou o carregamento (Figura 26).

Figura 25: Esquema de ensaio de arrancamento

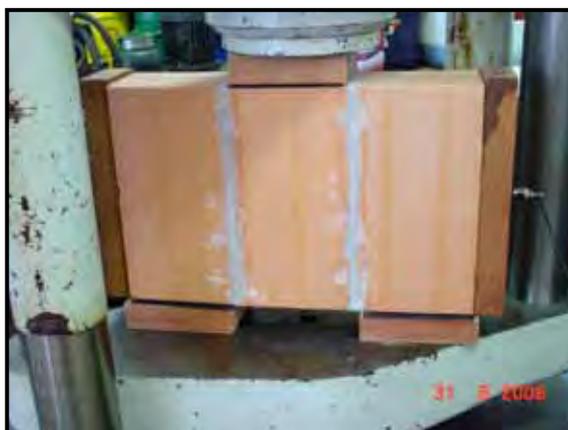
Figura 26: Ensaio de arrancamento do bloco

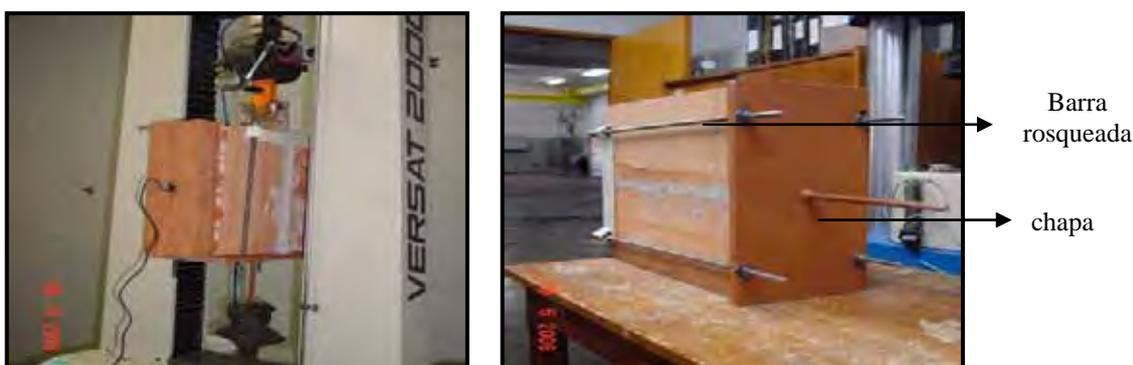
Para que os ensaios de arrancamento se tornassem possíveis, dois dispositivos foram desenvolvidos. Ambos podem ser vistos nas Figuras 27 e 28. O primeiro deles atendeu a necessidade de fixar o prisma à prensa.

Para tanto, fez-se um sistema onde o prisma era colocado sobre uma chapa de aço que continha quatro barras rosqueáveis, uma em cada canto. Essas barras recebiam, na outra extremidade, uma outra chapa. Essa chapa era parafusada contra o corpo-de-prova de modo que sua movimentação fosse a mínima durante o transporte e o ensaio. As barras tinham a função de fixar todo o conjunto (corpo-de-prova e dispositivo) à prensa. O segundo dispositivo desenvolvido foi feito para que as telas de 12cm de largura pudessem ser fixadas à garra da prensa.

Figura 27: Primeiro Dispositivo desenvolvido

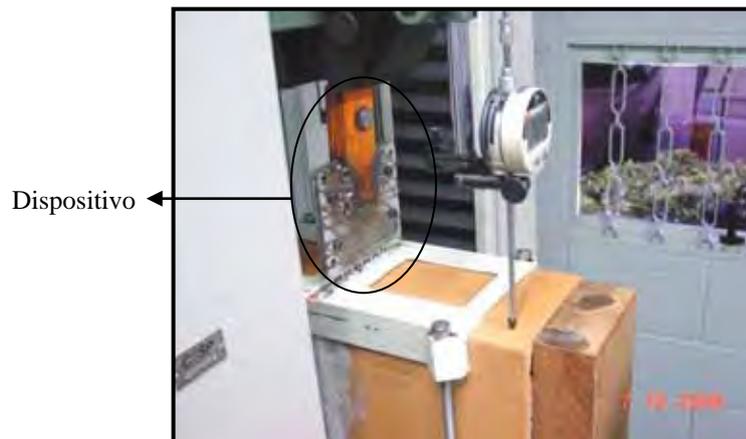
Figura 28: Segundo dispositivo desenvolvido

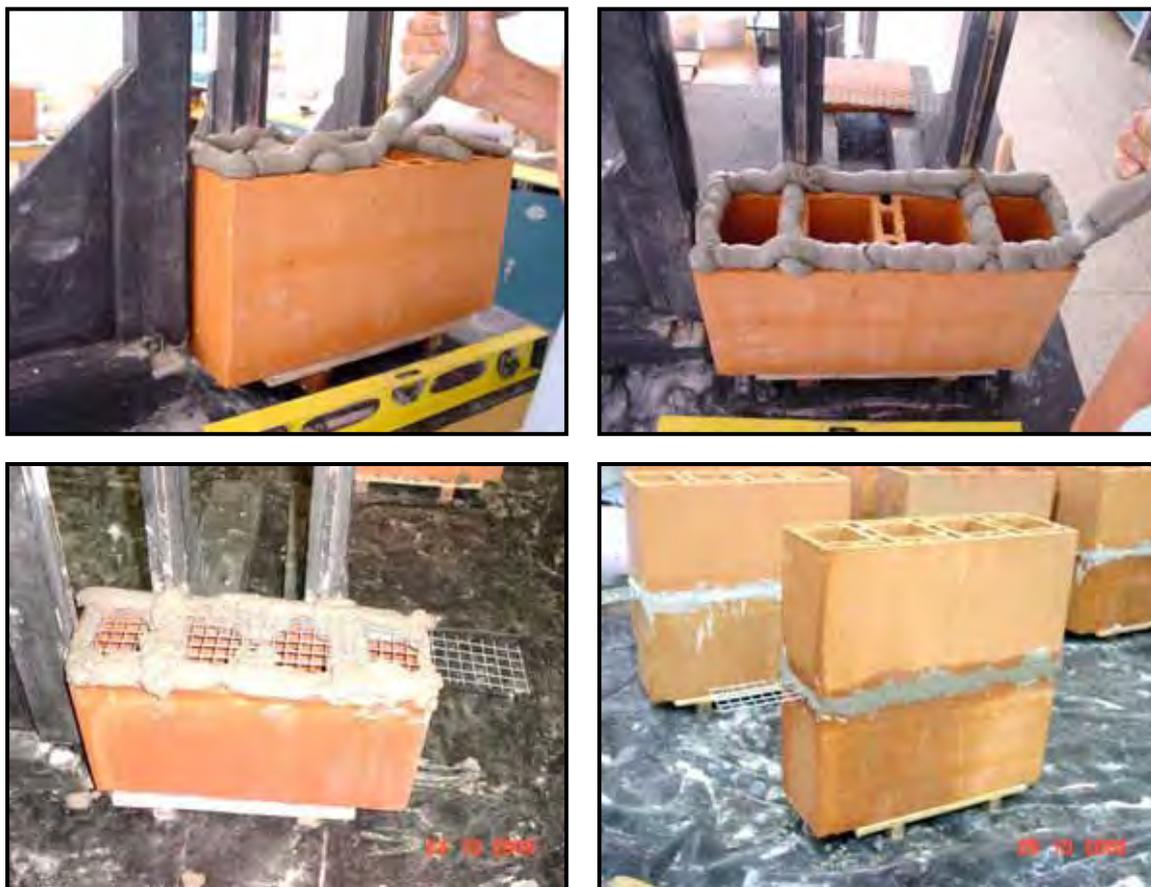
A seguir são mostradas algumas fotos tiradas na execução dos corpos-de-prova, blocos cerâmicos com a tela metálica inserida no centro da junta de argamassa.

Figura 29: Execução dos prismas de blocos cerâmicos

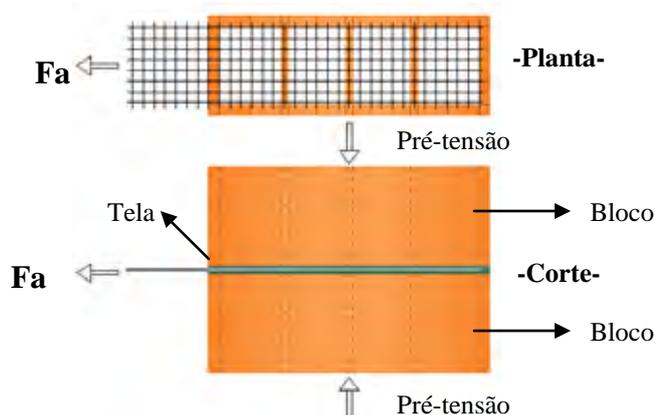
Além de variar as características das telas, variou-se também a carga de pré-tensão aplicada nos corpos-de-prova (ver Figura 30). Foram aplicadas duas diferentes cargas para cada tipo de corpo-de-prova, sendo uma de 0,40kN e outra de 0,60kN. Logo, foi ensaiado um total de 36 corpos-de-prova.

Figura 30: esquema do ensaio de arrancamento da tela no centro da junta de argamassa.

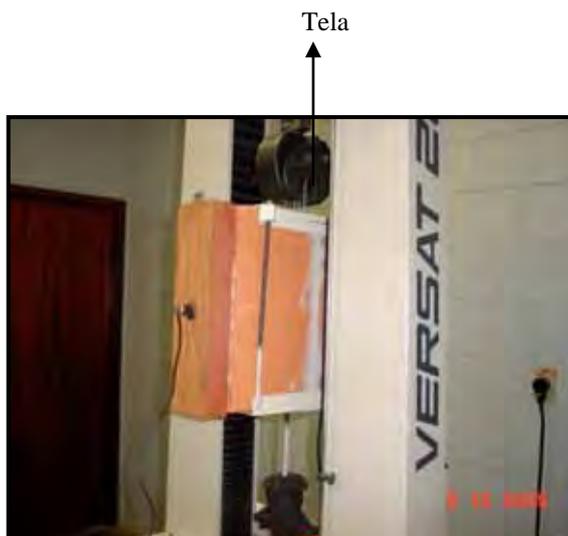
Montados os corpos-de-prova, o ensaio foi realizado aos 28 dias de idade da argamassa (Figura 31), aplicando-se na tela uma força de tração ( $F_a$ ), além da força de pré-tensão que esteve atuando durante todo o ensaio. Os corpos-de-prova não passaram por nenhum processo de cura, permanecendo no local de assentamento até a data de ensaio, simulando a condição de obra.

Figura 31: corpo-de-prova sendo ensaiado na prensa

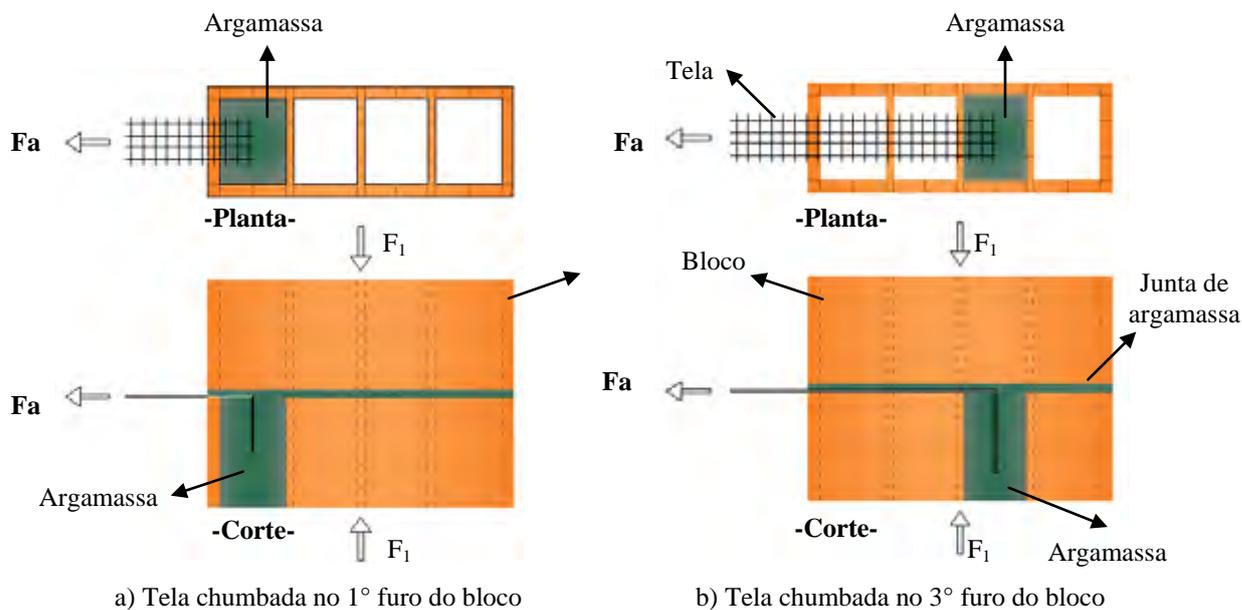
- no primeiro furo do bloco preenchido por argamassa de assentamento (figura 32a) e;
- no terceiro furo do bloco preenchido por argamassa de assentamento (figura 32b).

Figura 32: Esquema de posicionamento da tela nos prismas

Para a primeira forma de execução (tela chumbada no 1º furo) cortou-se a tela na metade de seu comprimento. Em seguida, a tela foi dobrada com um ângulo de 90° de tal forma que sua extremidade chegava até a metade da altura do furo (9,5cm). Na segunda forma foi utilizada a tela inteira, que também foi dobrada com um ângulo de 90°, de modo que sua extremidade alcançava aproximadamente 15 centímetros da altura do furo, medindo de cima para baixo. Em ambos os casos a tela foi posicionada na região central do furo.

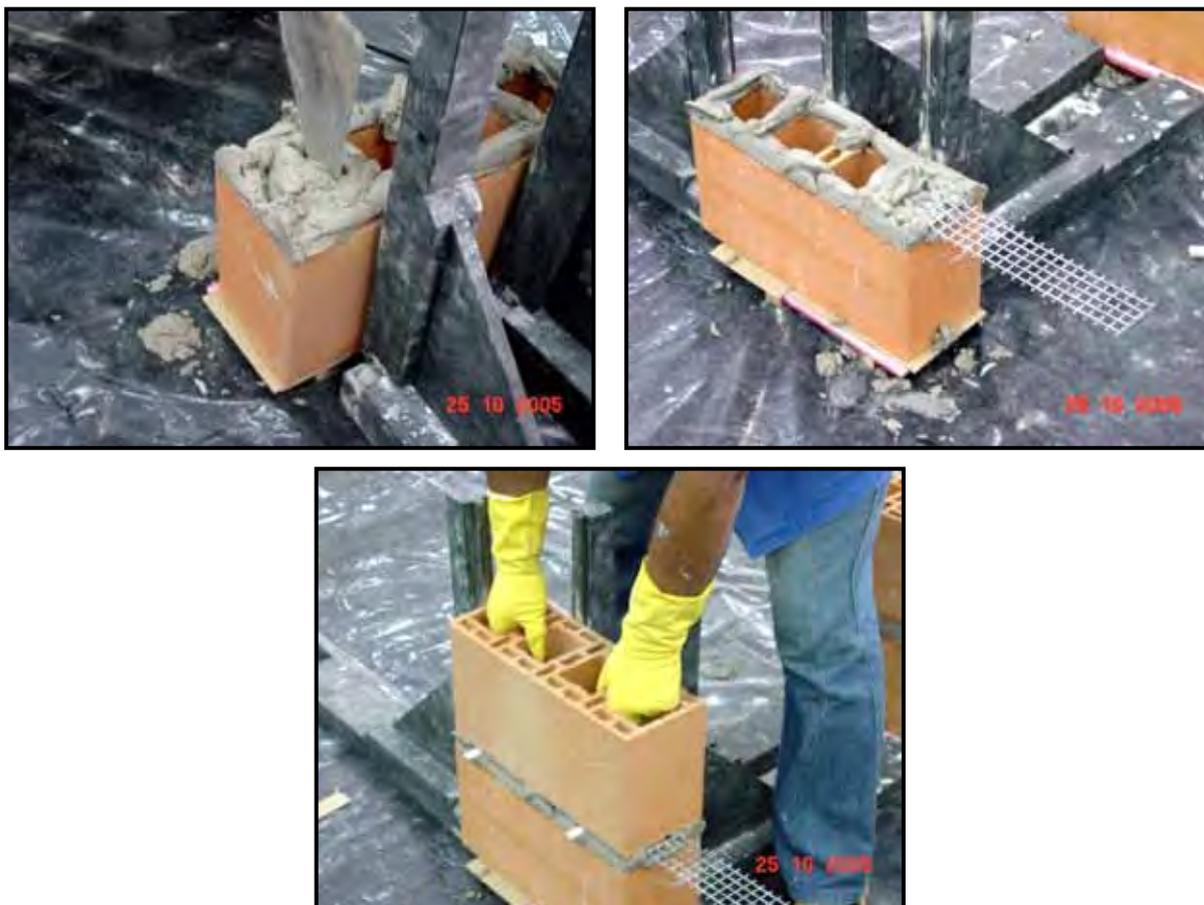
A montagem dos corpos-de-prova foi realizada da seguinte maneira: a argamassa foi colocada sobre toda sua superfície do bloco, previamente nivelado. Em seguida, a tela já cortada e dobrada foi posicionada e pressionada contra a argamassa. Então, o furo que continha a tela era preenchido com a mesma argamassa. Prosseguindo, ocorria o assentamento do outro bloco sobre a junta de argamassa, resultando em um prisma de duas unidades. A Figura 33 apresenta um exemplo de assentamento dos prismas.

Figura 33: Assentamento do prisma com a tela metálica chumbada no primeiro furo do bloco

Como pode ser visto na Figura 33 a argamassa só preencheu o furo do bloco que continha a tela, ou seja, o bloco colocado posteriormente não tinha nenhum furo preenchido com argamassa. Completos 28 dias de idade da argamassa, os corpos-de-prova foram levados à prensa para a realização do ensaio, lembrando que o processo de cura ocorreu sem nenhuma intervenção, como uma tentativa de simular a condição real de uma obra.

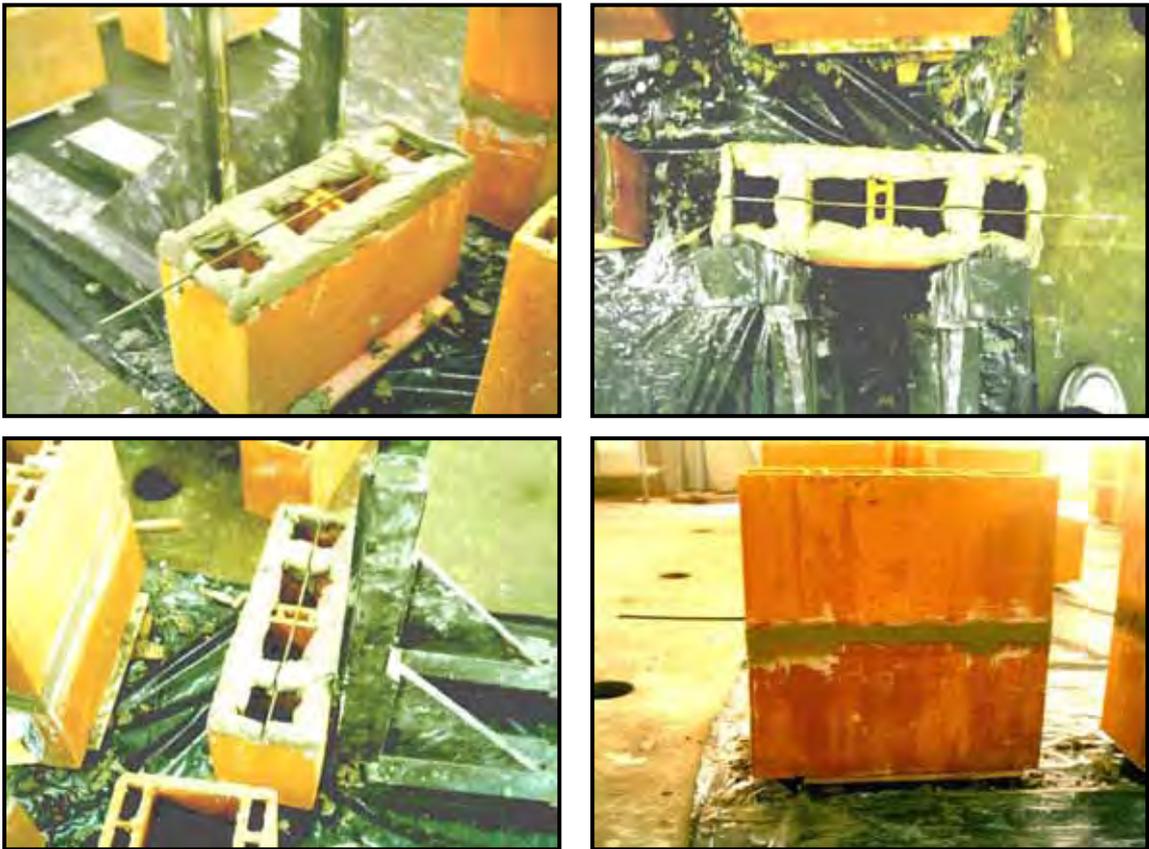
Foram executados seis corpos-de-prova de prismas de alvenaria com o ferro-cabelo inserido no centro da junta de argamassa. A Figura 34 mostra as fotos da execução desses prismas.

Figura 34: Execução dos prismas de alvenaria

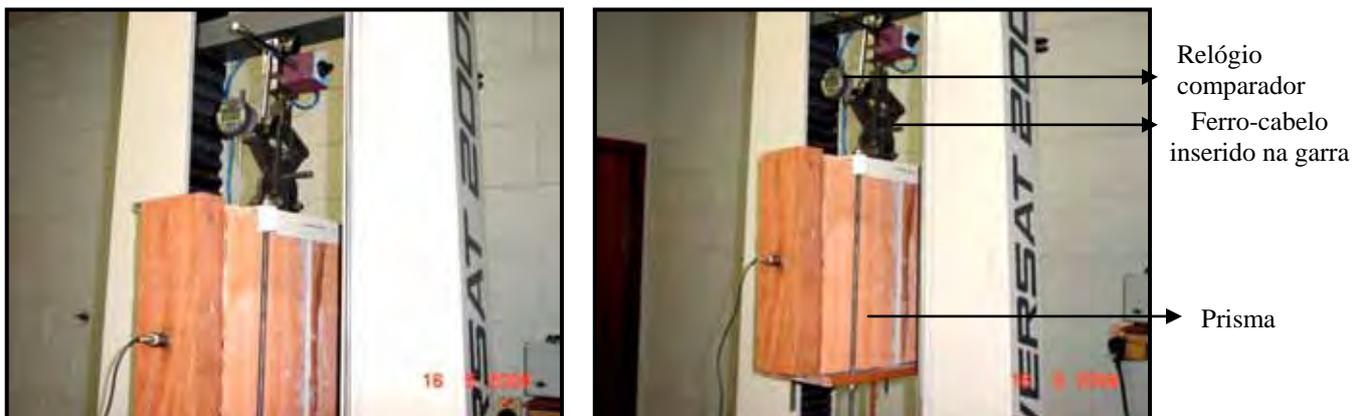
Após 28 dias da execução dos corpos-de-prova, os mesmos foram levados à prensa de ensaio para a realização do ensaio de arrancamento à tração do ferro-cabelo inserido no prisma.

Figura 35: Ensaio de arrancamento à tração

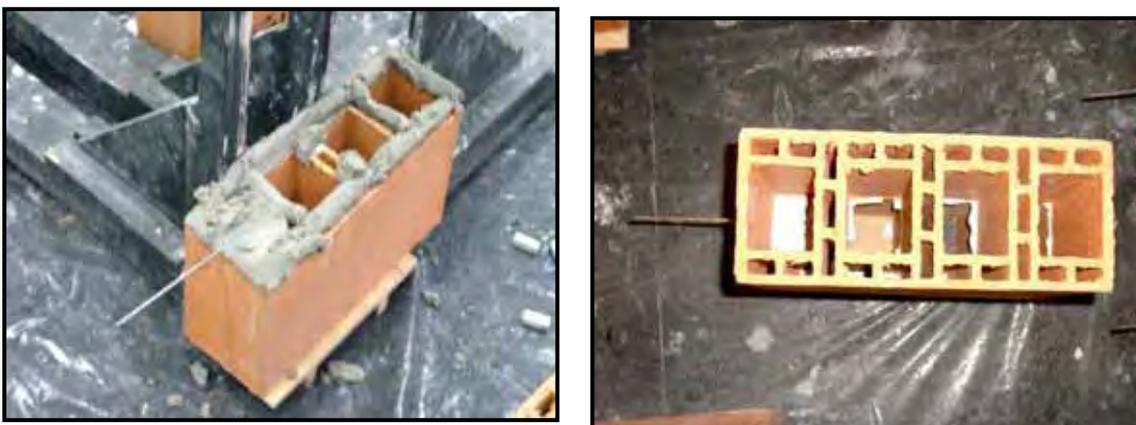
Foram executados seis corpos-de-prova do ferro-cabelo inserido no 1º furo do bloco cerâmico preenchido por argamassa de assentamento.

Figura 36: Prismas com o ferro-cabelo inserido no 1ºsepto do bloco
