**FACULDADE DE ENGENHARIA DE ILHA SOLTEIRA**

**ESTUDO DAS LIGAÇÕES ENTRE PILARES DE CONCRETO E  
ALVENARIA CERÂMICA DE VEDAÇÃO**

Dissertação de Mestrado apresentada à Faculdade de Engenharia de Ilha Solteira, da Universidade Estadual Paulista, como parte dos requisitos para obtenção do título de Mestre em Engenharia Civil, na área de concentração Estruturas.

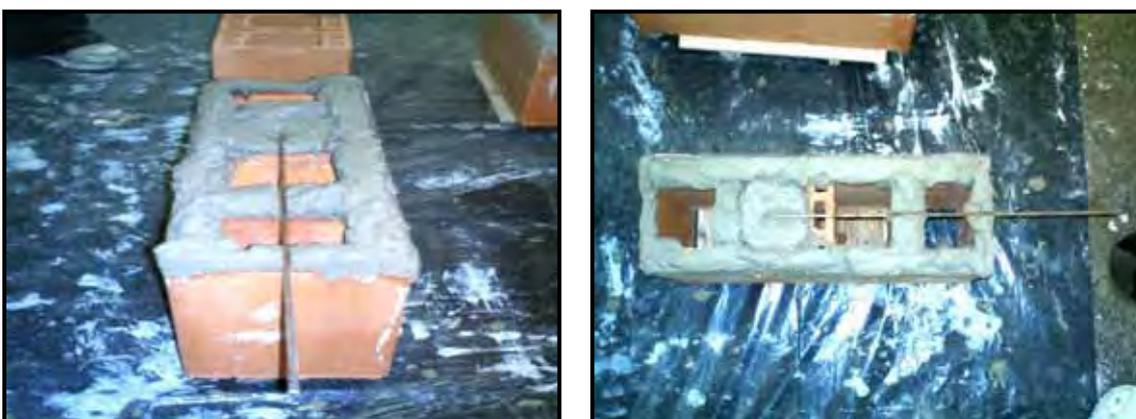
Foram executados seis corpos-de-prova de prismas de alvenaria com o ferro-cabelo inserido no 3º furo do bloco preenchido com argamassa de assentamento (Figura 37). Após a execução do prisma, os corpos-de-prova permaneceram no local da execução até a data do ensaio.

Figura 37: Execução dos corpos-de-prova

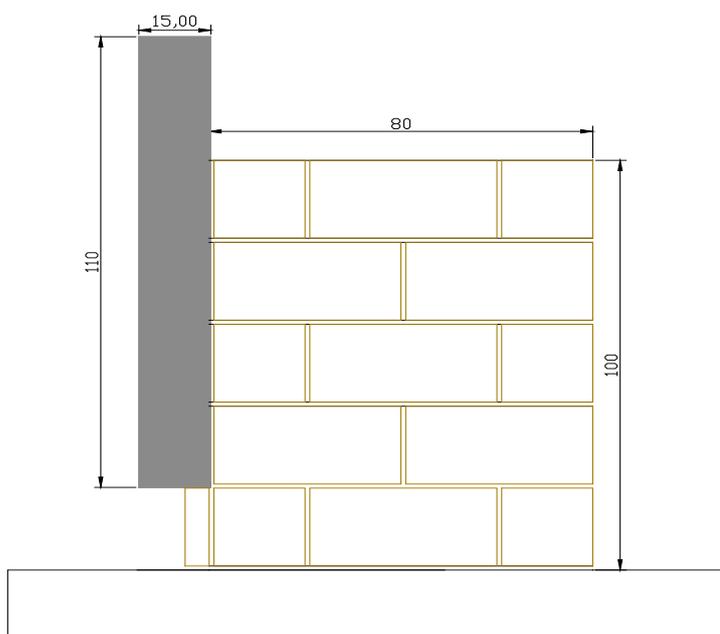
As pequenas paredes têm dimensões de 1,0m de altura por 0,80m de comprimento, ou seja, 5 fiadas de blocos de altura e 2 blocos de comprimento, conforme ilustra a Figura 38 abaixo. Essas paredes foram executadas ancoradas em pilaretes de concreto armado de 1,10m de altura e seção de 15 x 15cm.

Figura 38: Esquema parede de alvenaria

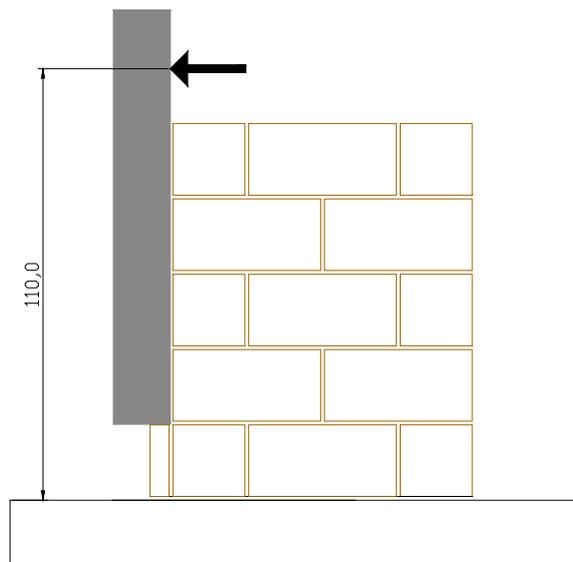
O ensaio consistiu em estudar o dispositivo inserido na junta de argamassa da parede de alvenaria. Para isso, foi aplicado um carregamento no sentido perpendicular ao pilar de concreto de modo a efetuar o efeito de “arrancamento” do dispositivo inserido na parede.

Figura 39: Esquema ensaio

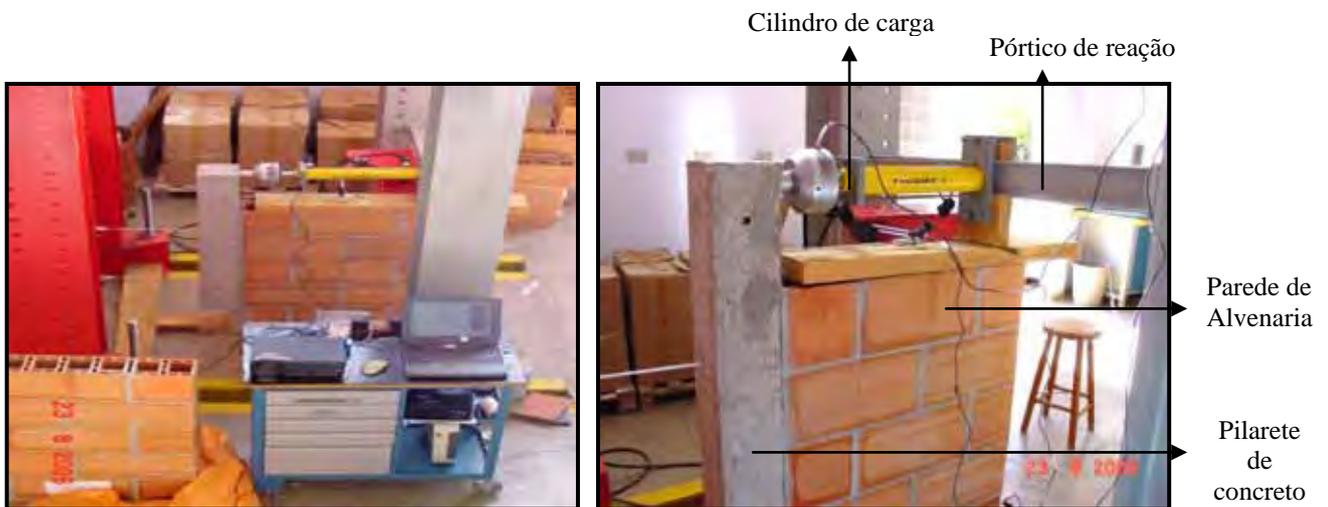
A parede foi posicionada no pórtico de reação que continha o cilindro de carga responsável pela aplicação de carga. A Figura 40 mostra a parede posicionada durante o ensaio.

Figura 40: Posicionamento Parede de Alvenaria

Durante o ensaio, a parede ficou “confinada” entre o pórtico e sua base, de maneira a não se deslocar. Foi observada a abertura das fissuras assim como o desenvolvimento das mesmas no decorrer do ensaio; os deslocamentos relativos em diversos pontos da parede e do pilarete foram medidos através de medidores de deslocamento, os LVDT’s.

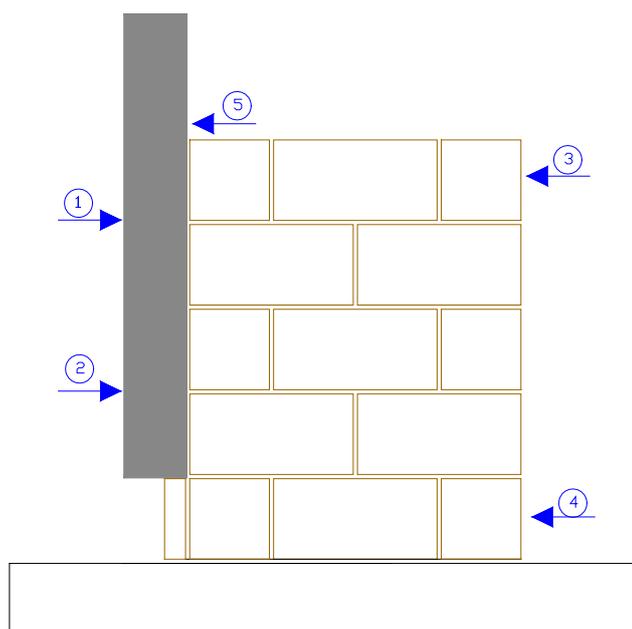
Foram posicionados cinco LVDT's em cada parede nos locais indicados na Figura 41. Os LVDT 1 e LVDT 2 foram colocados no pilar na altura exata do dispositivo de ligação ancorado à parede. Os LVDT 3 e LVDT 4 foram colocados respectivamente centralizados no primeiro e no último bloco, com o objetivo de se medir o possível giro relativo que fosse ocorrer na parede. O LVDT 5 foi colocado no último bloco, justamente no encontro do bloco com o pilar de maneira a medir o quanto realmente o pilar se deslocou da parede.

Figura 41: Esquema de posicionamento dos LVDT's

Através da Figura 87 e lembrando a posição dos LVDT's na parede (Figura 41), notamos que os LVDT's 3 e 4 apresentaram um deslocamento relativo pequeno, praticamente nulo, o que era esperado, uma vez que os mesmos se encontravam posicionados nos blocos do lado oposto ao pilar, mostrando assim que a parede não se movimentou durante o ensaio.

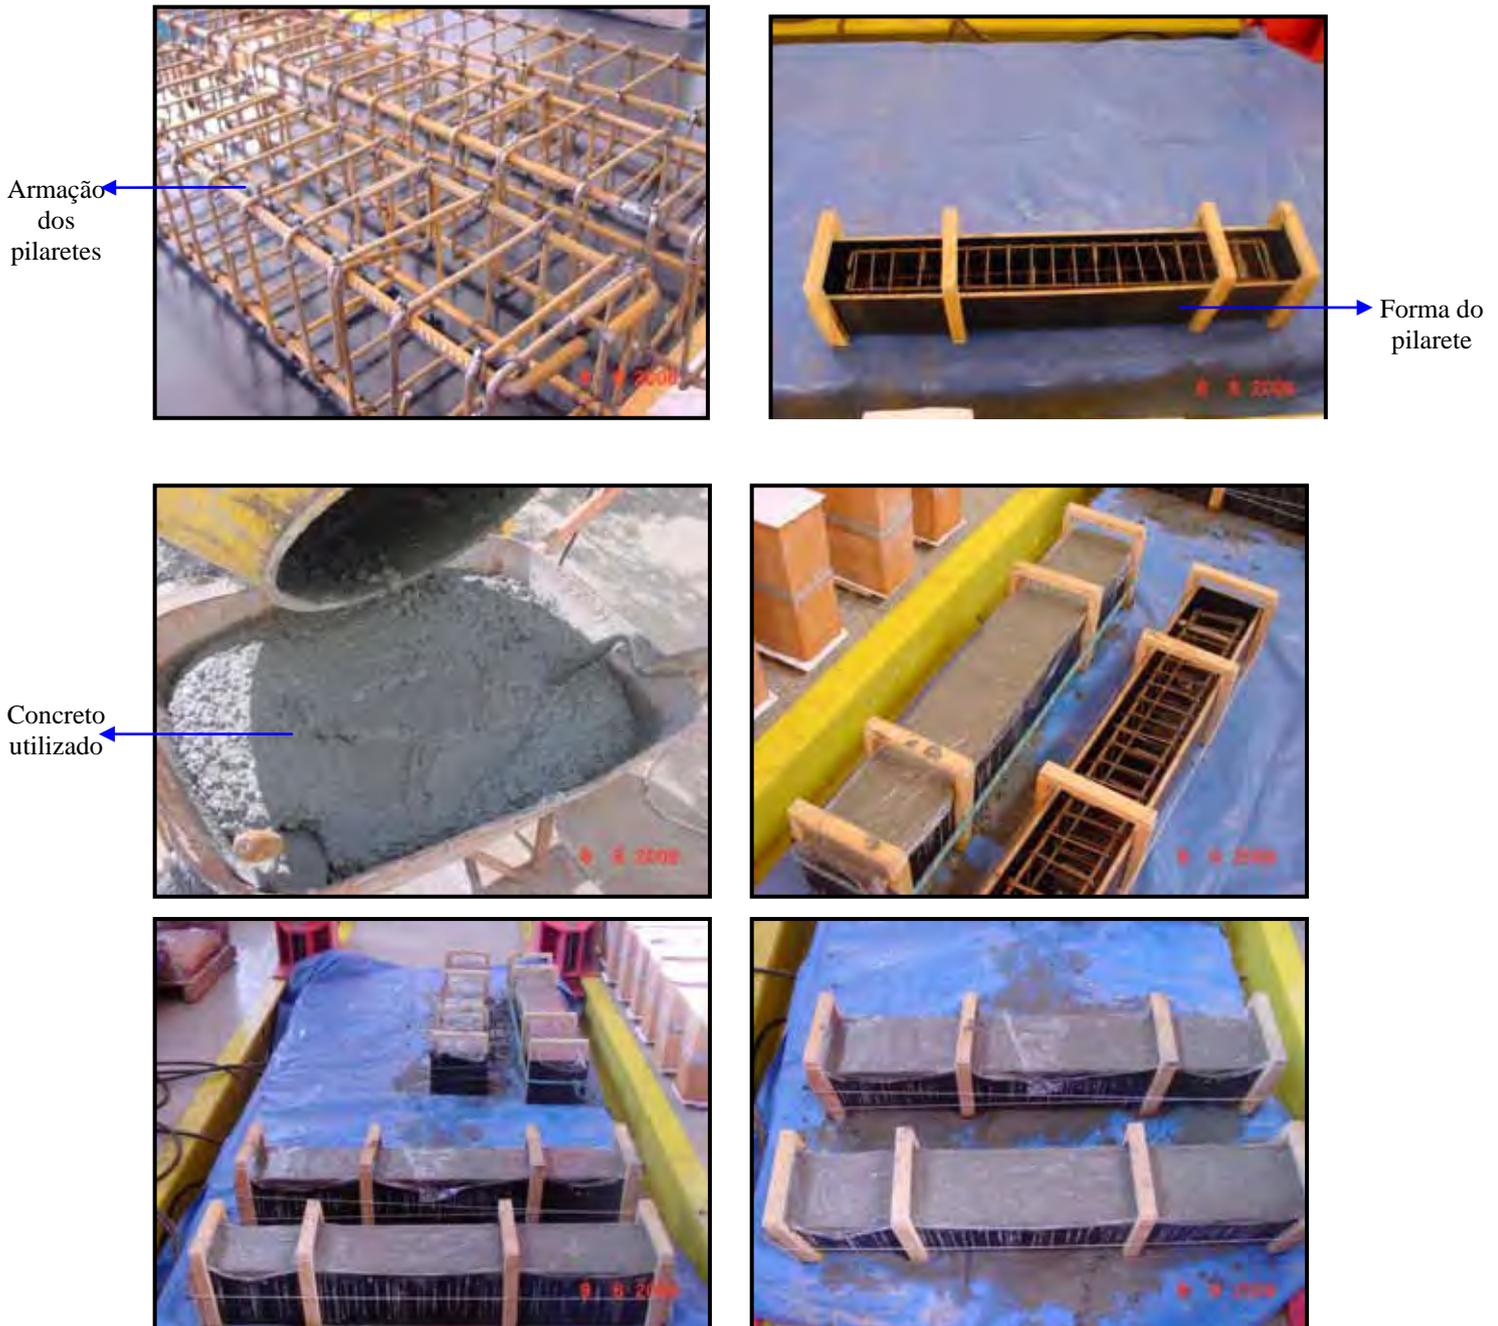
Foram executados 9 pilaretes de concreto armado de 30 MPa de resistência. Os pilaretes foram armados e executados no laboratório do NEPAE. A Figura 42 mostra a execução dos mesmos.

Figura 42: Execução pilaretes de concreto armado

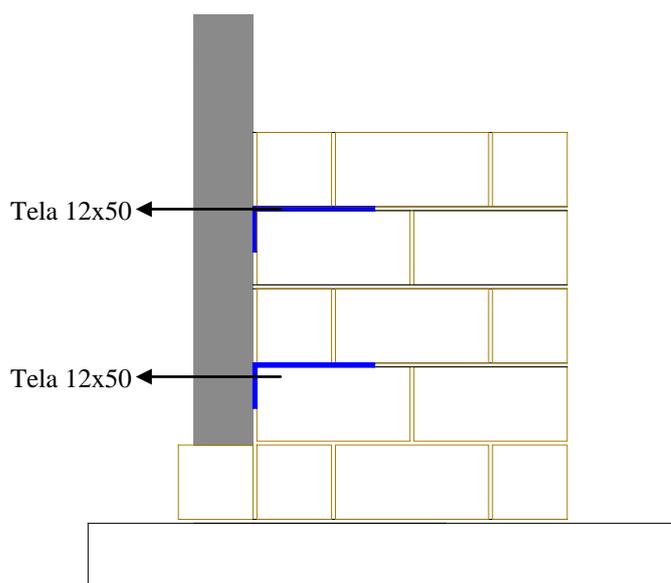
Foram executados dois corpos-de-prova de alvenaria de cinco fiadas de altura por dois blocos de comprimento com a tela de (12x50)cm ancorada ao pilarete no centro da junta de argamassa. A tela foi inserida em fiadas alternadas, como mostra o esquema da Figura 43.

Figura 43: Esquema Parede 1

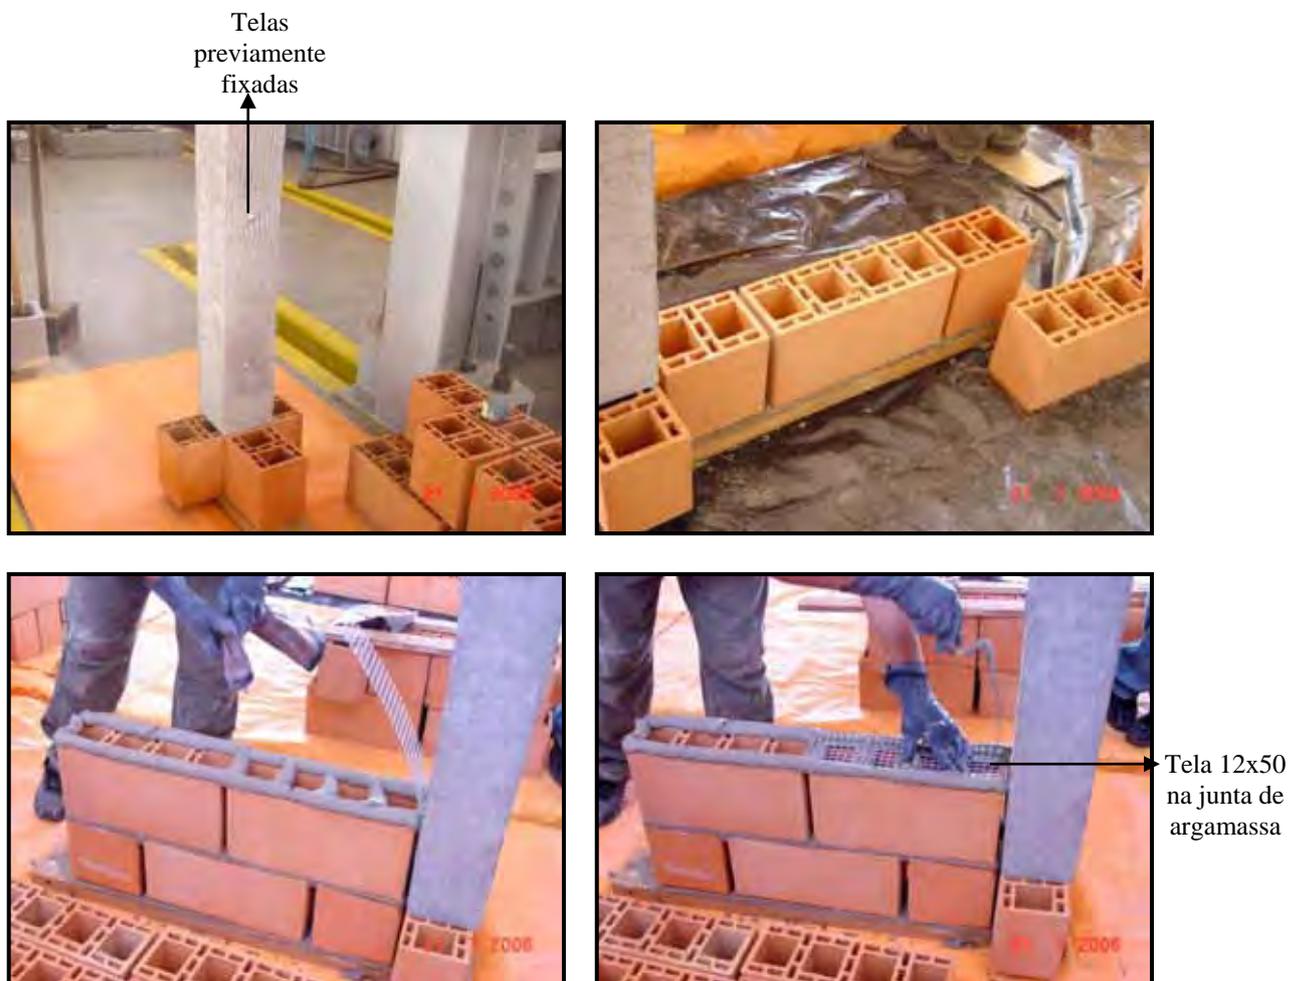
A execução das paredes de alvenaria seguiu o procedimento comumente utilizado nas obras. Primeiramente foram fixadas as telas no pilarete, ou seja, no local exato, devidamente marcado, foi executado o “tiro” com a pistola de pressão e o pino metálico, de modo a executar a fixação da tela metálica no pilar de concreto.

A base de madeira na qual a parede foi assentada já estava previamente nivelada, e com isso seguiu a execução da primeira fiada. Em seguida foram assentadas as fiadas restantes, seguindo o correto nivelamento e prumo. A Figura 44 mostra a execução da parede de alvenaria.

Figura 44: Execução Parede 1 – tela 12x50

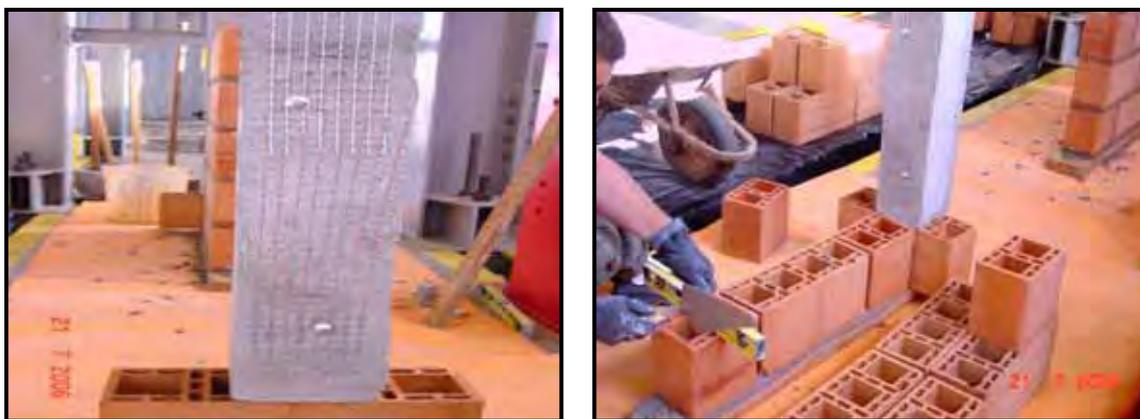
Foram executadas duas pequenas paredes com a tela (12x50)cm inserida fora do centro da junta de argamassa e fixadas de maneira incorreta, ou seja, a fixação da tela metálica no pilar de concreto foi executado fora do centro da tela e em alturas diferentes, como mostra a Figura 45.

Figura 45: Detalhe: tela metálica fixada de maneira incorreta

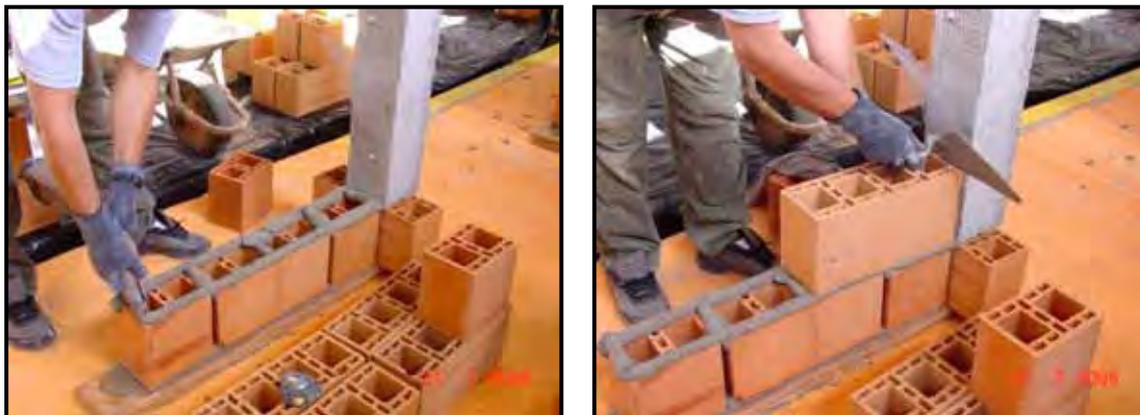
As paredes foram executadas seguindo o procedimento adotado em obra, com a argamassa confeccionada na hora da execução das paredes. A tela foi inserida fora do centro da junta de argamassa, sem a preocupação da correta dobra, ou seja, a tela foi assentada apenas com o peso do bloco cerâmico, permitindo assim o abaulamento da mesma entre a alvenaria e o pilar de concreto. A Figura 46 ilustra a execução da Parede 2.

Figura 46: Execução Parede 2

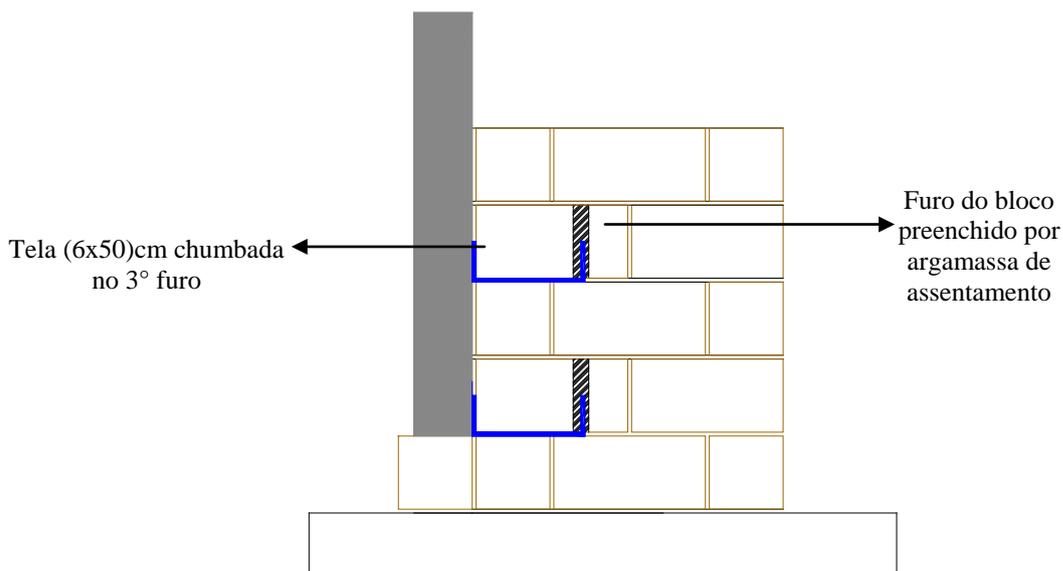
Foram executadas paredes com a tela (6x50)cm inserida no 3º furo do bloco preenchido por argamassa de assentamento. O objetivo desse ensaio foi avaliar uma nova maneira de execução do dispositivo de ancoragem, avaliar sua eficiência e uma posterior comparação com o método usualmente utilizado, ou seja, a tela (12x50)cm. A Figura 47 mostra o esquema de execução da Parede 3.

Figura 47: Esquema da Parede com tela “chumbada” no furo do bloco

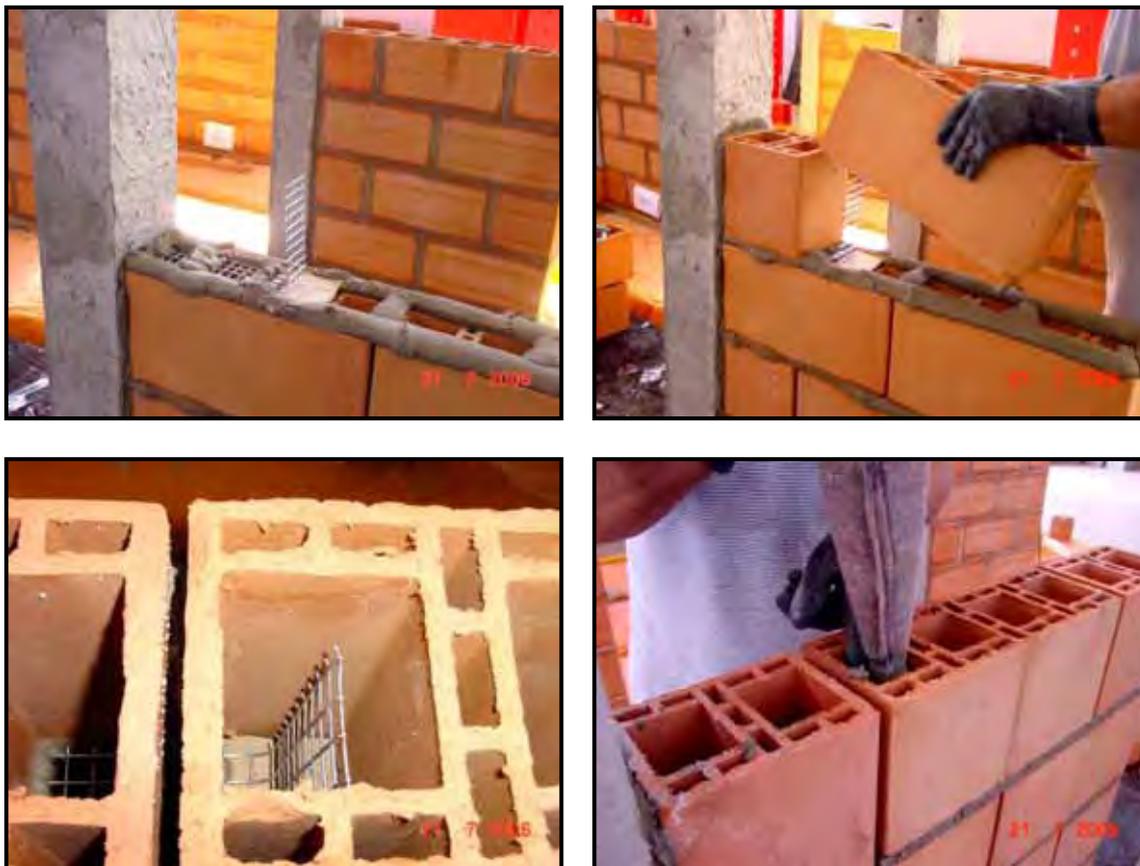
As paredes com a tela (6x50)cm chumbadas no 3º furo do bloco preenchido por argamassa de assentamento foram executadas de maneira semelhante à comumente utilizada nas obras de engenharia, porém nesse caso o primeiro furo do bloco da fiada acima da qual ocorreu a fixação da tela, é preenchido pela argamassa de assentamento. A Figura 48 ilustra o procedimento descrito acima.

Figura 48: Execução paredes com a tela (6x50)cm “chumbada” no septo do bloco

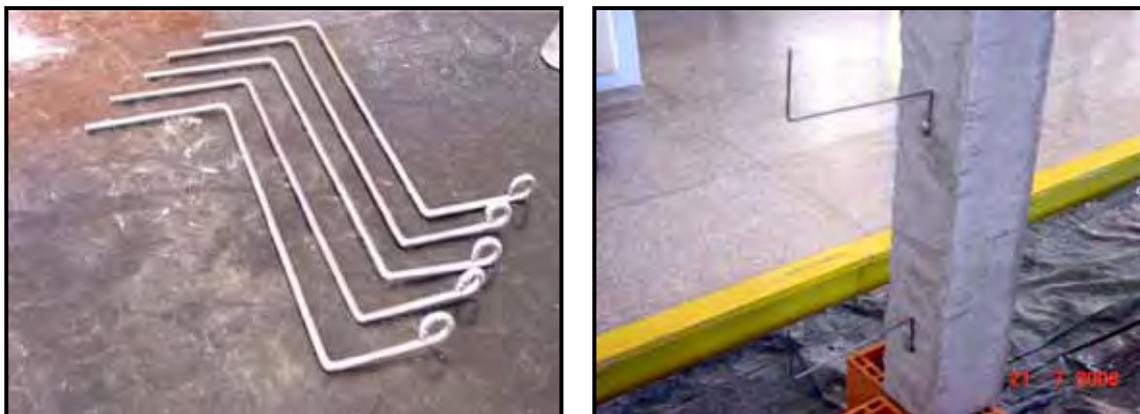
Foram executados dois corpos-de-prova com o ferro-cabelo de 4,2mm inserido no 3º furo do bloco preenchido por argamassa de assentamento, de maneira análoga à Parede 3. O ferro-cabelo foi cortado e dobrado de modo a encaixar-se exatamente no centro do terceiro septo do bloco. Foi feita uma dobra circular em uma extremidade do ferro-cabelo para permitir a fixação do mesmo no pilar. A fixação foi feita da mesma maneira que a tela metálica, através de pinos metálicos. A Figura 49 mostra o dispositivo cortado e dobrado.

Figura 49: Ferro-cabelo cortado, dobrado e fixado

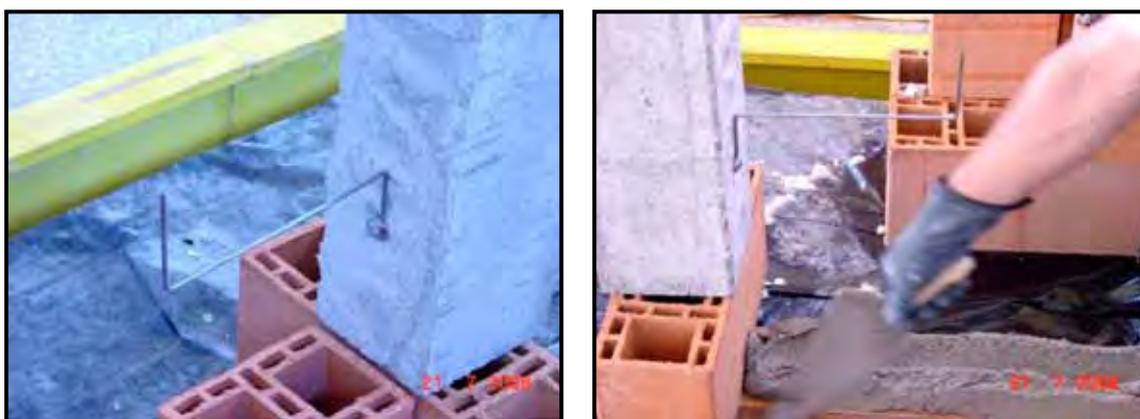
Sob a base de madeira, devidamente nivelada, foi assentada a primeira fiada de blocos cerâmicos perpendicular ao pilar de concreto. O ferro-cabelo já estava fixado no pilar de concreto armado através dos pinos metálicos. O procedimento de execução dessas paredes é semelhante às paredes com a tela (6x50)cm chumbada no terceiro furo do bloco (Parede 3), apenas se diferenciando o dispositivo de ligação. Nota-se que na execução desse tipo de ligação, o mesmo permanece fixado no pilar para posterior execução da parede, proporcionando uma situação de risco aos trabalhadores por ser um ferro pontiagudo voltado para cima.

Figura 50: Execução paredes com ferro-cabelo

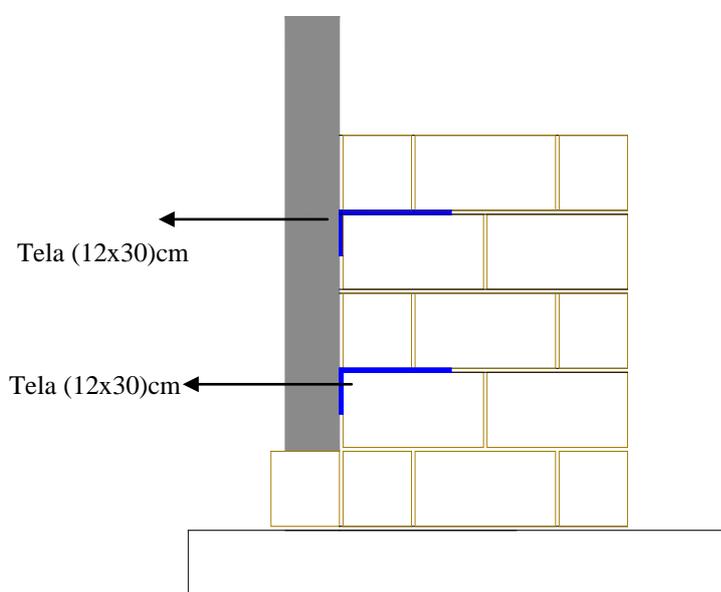
Foi executado apenas um corpo-de-prova da tela (12x30) cm inserida no centro da junta de argamassa. Esse tipo de dispositivo de ligação trata-se da tela (12x50)cm com menor comprimento, ou seja, 30 cm. Esse tipo de corpo-de-prova foi executado com a finalidade de comparar o mesmo com a tela inteira, de 50 cm e com isso averiguar a necessidade do maior comprimento da tela quando comparada a sua eficiência e resistência à tração. A Figura 51 mostra o esquema da tela (12x30)cm inserida no centro da junta de argamassa.

Figura 51: Esquema da Parede 5: tela (12x30)cm

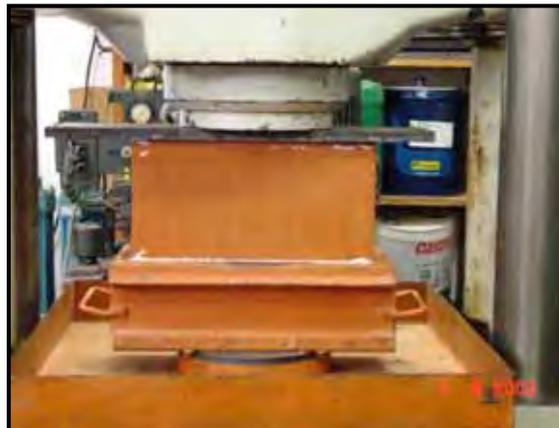
O ensaio de compressão foi realizado em seis corpos-de-prova escolhidos aleatoriamente. Esses corpos-de-prova foram capeados com gesso e levados à ruptura na prensa universal, com uma velocidade de carregamento de 500 N/s (Figura 52). A carga de ruptura e a resistência à compressão obtida estão na Tabela 15.

Figura 52: Ensaio à compressão simples de blocos cerâmicos

Através dos resultados apresentados na Tabela 15, percebe-se que os corpos-de-prova apresentaram a resistência média à compressão de  $f_b=3,20\text{MPa}$ .

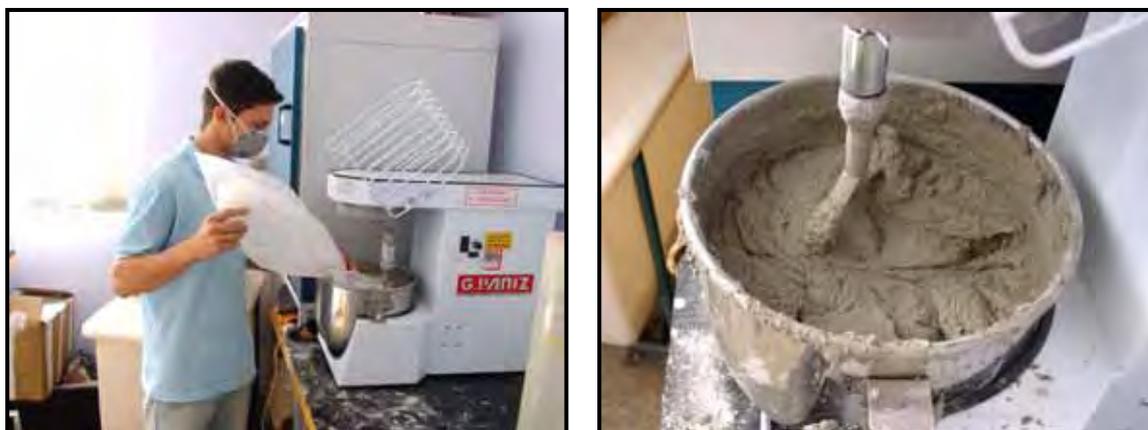
A argamassa foi confeccionada no laboratório do NEPAE (Núcleo de Ensino e Pesquisa da Alvenaria Estrutural) na “argamassadeira” (Figura 53) seguindo o traço descrito na Tabela 11.

Figura 53: Execução da argamassa de assentamento

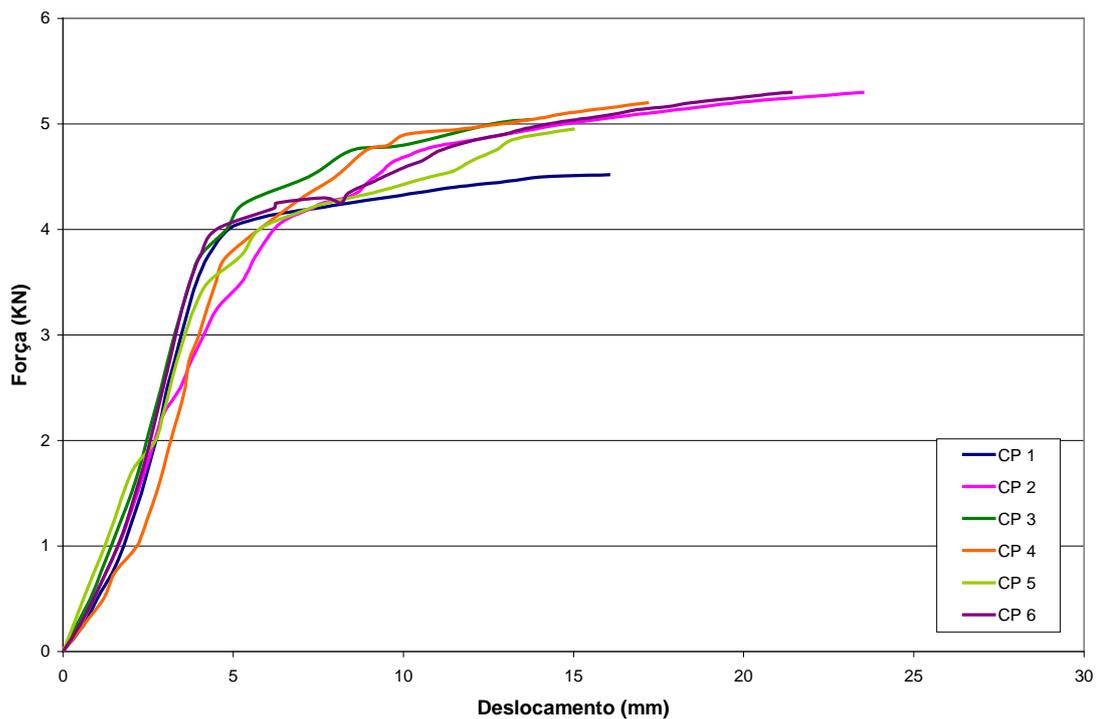
O gráfico abaixo (Figura 54) ilustra as curvas de força versus deslocamento das telas ensaiadas. As curvas apresentaram um comportamento semelhante, ou seja, seguiram a mesma tendência, indicando assim, boa confiabilidade dos resultados.

Figura 54: Ensaio tração - telas (6x50)cm

Observando os valores da Tabela 17 nota-se uma boa proximidade entre as cargas de ruptura. O coeficiente de variação calculado é baixo e representa que os ensaios seguiram uma tendência regular quanto aos valores de ruptura apresentados.

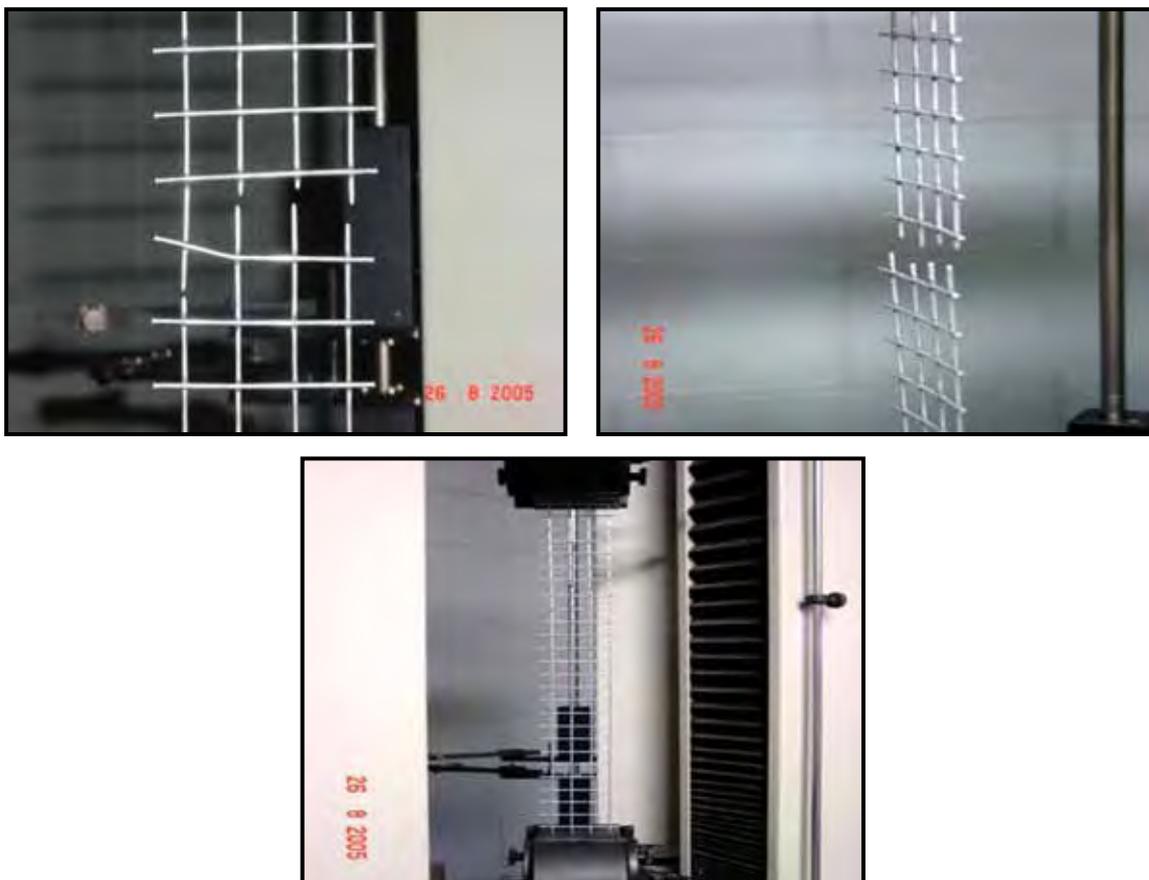
A Figura 55 mostra a forma de ruptura das telas (6x50)cm quando submetidas ao ensaio de tração.

Figura 55: Forma de ruptura – ensaio tela (6x50)cm

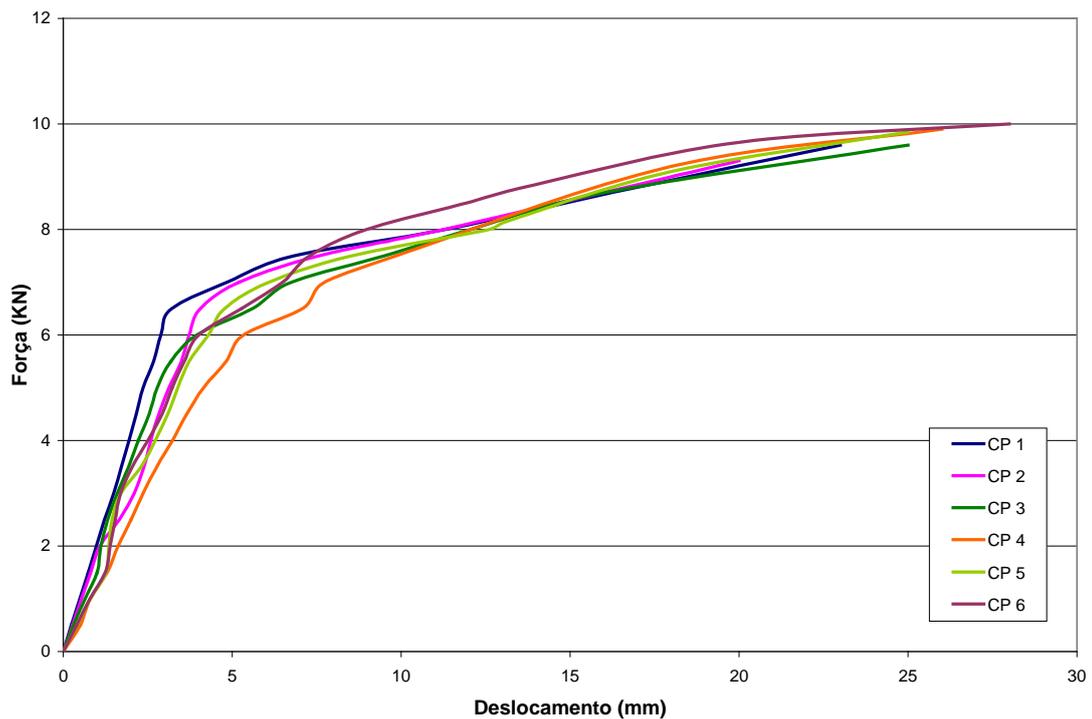
Analisando o gráfico da Figura 56, notou-se que as curvas apresentaram um bom comportamento e seguiram a mesma tendência, assim como as telas (6x50)cm.

Figura 56: Ensaio tração – telas (12x50)cm

A partir dos valores da tabela 18 nota-se uma ótima proximidade entre as cargas de ruptura. Isto é confirmado pelo baixo coeficiente de variação calculado. Este valor traduz a boa confiabilidade quanto à execução dos ensaios e a qualidade do material.

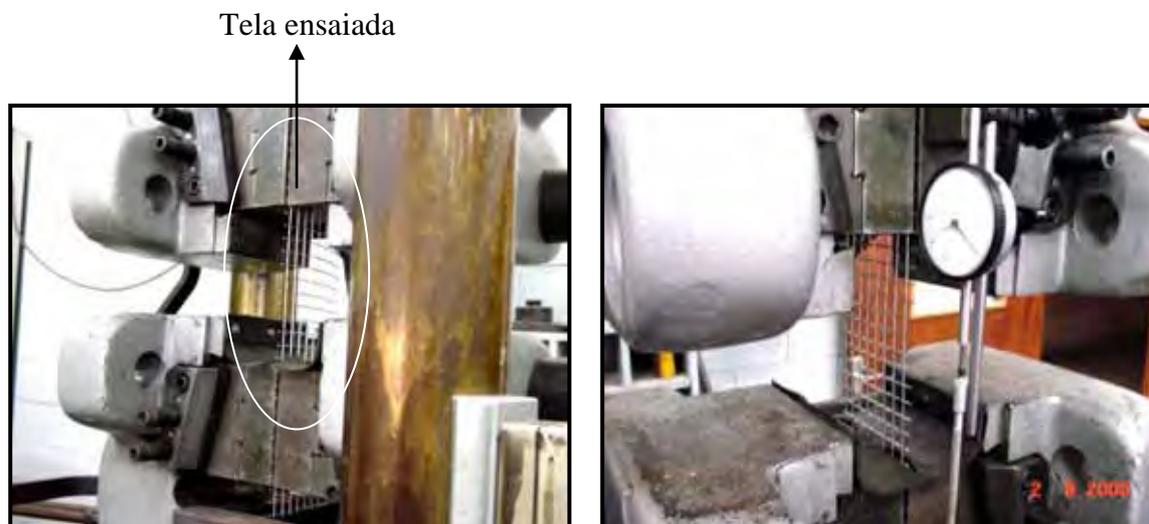
A Figura 57 mostra o ensaio das telas (12x50)cm. As formas de ruptura apresentadas por essas foram as mesmas observadas para as telas (6x50)cm, ocorrendo ruptura, na maioria dos casos na parte central dos corpos-de-prova.

Figura 57: Ensaio de tração – tela (12x50)cm

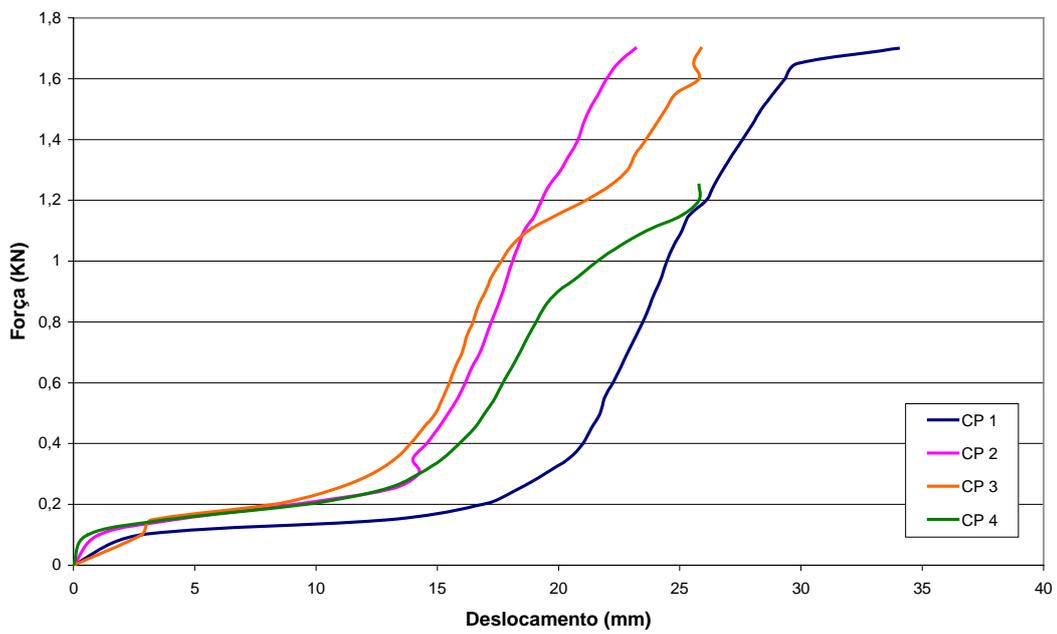
Foi realizado ensaio de arrancamento do dispositivo de ligação, ou seja, o arrancamento da tela metálica de uma peça de concreto armado. Os corpos-de-prova foram levados à prensa de ensaio e submetidos ao ensaio de arrancamento à tração. Foram realizadas medidas de força (kN) e deslocamento (mm) da tela metálica de modo a se obter as curvas força versus deslocamento relativo. As curvas são observadas no gráfico da Figura 58.

Figura 58: Ensaio da ligação – pino metálico

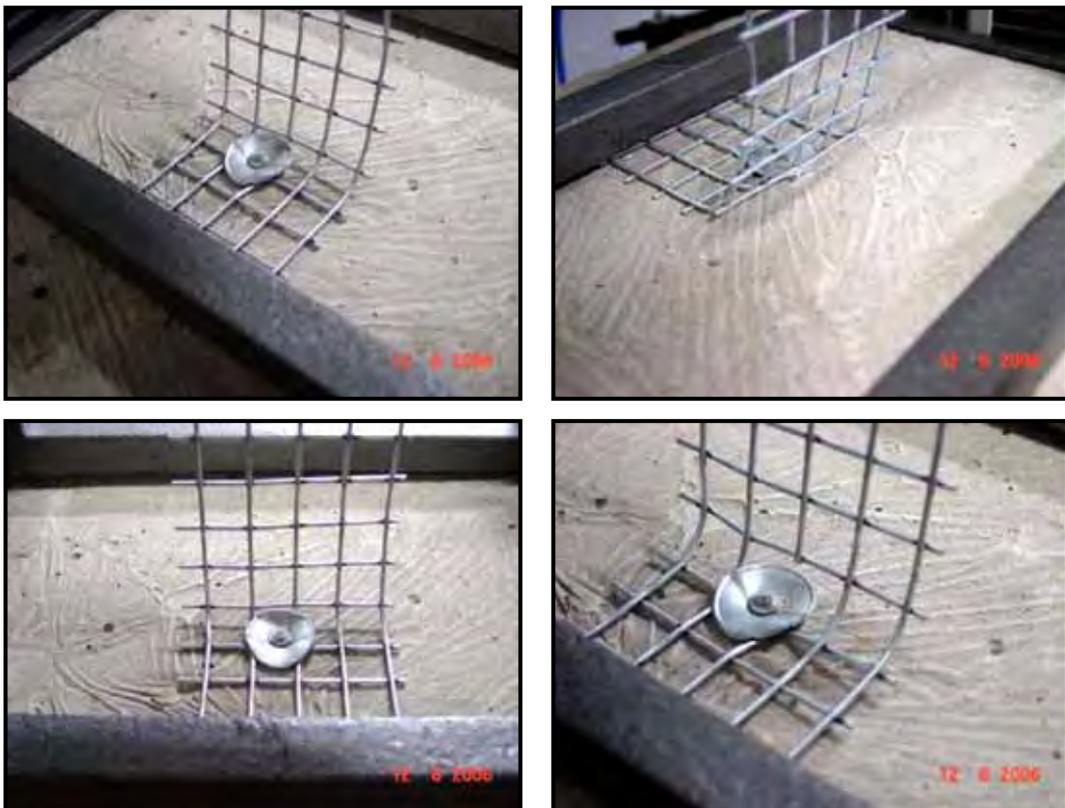
Em todos os corpos-de-prova, a tela rompeu-se antes da ligação se soltar do concreto, ou seja, o pino metálico resiste a um esforço de tração maior que a tela metálica suportou antes de romper (Figura 59).

Figura 59: Forma de ruptura – Ensaio da ligação

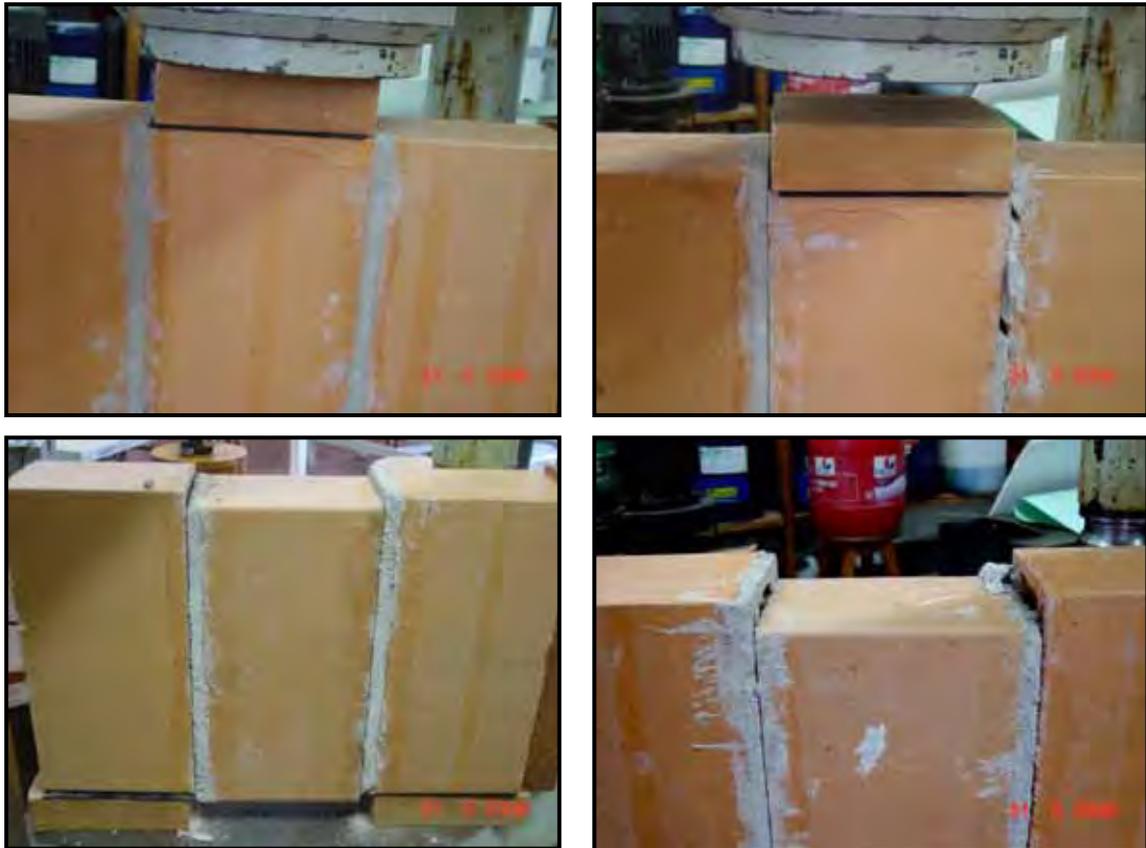
As formas de ruptura dos prismas submetidos aos ensaios de arrancamento, estão ilustradas na Figura 60. Observou-se que, para alguns casos, ocorria esmagamento nas regiões de contato com o aparato de madeira. Em todos os casos as fissuras da interface argamassa/bloco iniciavam-se na parte de cima do prisma, perto do prato da prensa. Mesmo não ocorrendo esmagamento dos blocos em todos os casos, todos os corpos-de-prova romperam por desligamento (arrancamento) do bloco central de dentro do prisma.

Figura 60: Ensaio de arrancamento do bloco

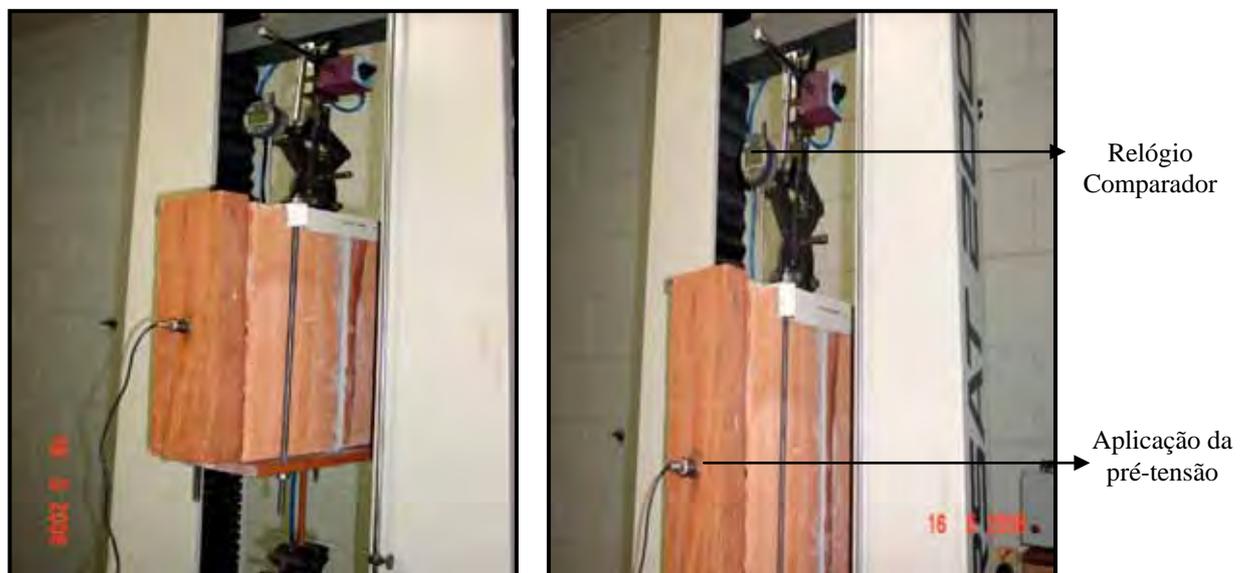
Foram realizados ensaios em prismas com a tela metálica (6x50)cm inserida no centro da junta de argamassa. Foram ensaiados corpos-de-prova com a pré-tensão de 0,40kN (F1) e 0,60kN (F2). Durante o ensaio, foi medido o deslocamento através do relógio comparador, a fim de se analisar o deslocamento sofrido pelo dispositivo de ligação quando submetido ao esforço de tração. A Figura 61 mostra as fotos do ensaio.

Figura 61: Ensaio arrancamento à tração – tela (6x50)cm

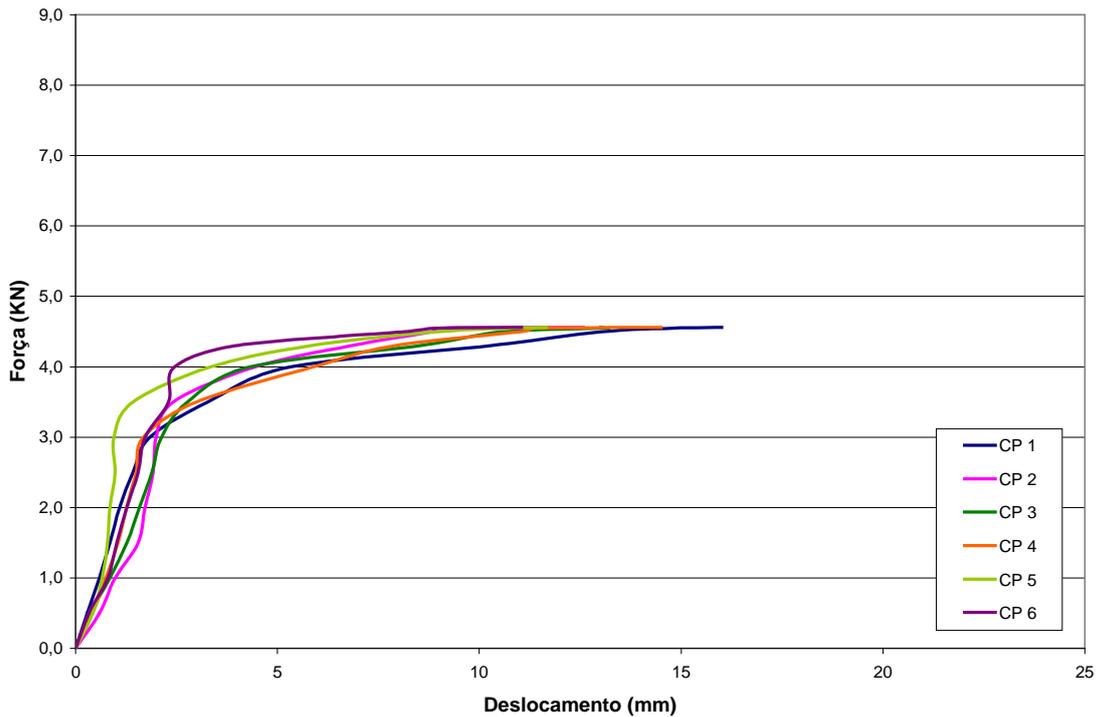
Analisando o comportamento das curvas carga versus deslocamento (Figura 62), nota-se uma boa uniformidade, especialmente a partir de 2,0mm, com curvaturas razoavelmente definidas e curvas muito semelhantes entre si.

Figura 62: Ensaio de arrancamento à tração – tela (6x50)cm – pré-tensão 0,40kN

As cargas máximas suportadas por cada corpo-de-prova são praticamente iguais. Esta mesma observação pode ser constatada pelo baixo coeficiente de variação apresentado (ver tabela 20).

Observando os gráficos (Figuras 62 e 63) dos prismas com a tela de 6x50, nota-se que a pré-tensão tende a restringir o deslocamento da tela, especialmente para os menores carregamentos. Esta constatação pode ser facilmente observada pela inclinação maior nos primeiros trechos das curvas dos corpos-de-prova com 0,60kN de carga de pré-tensão.

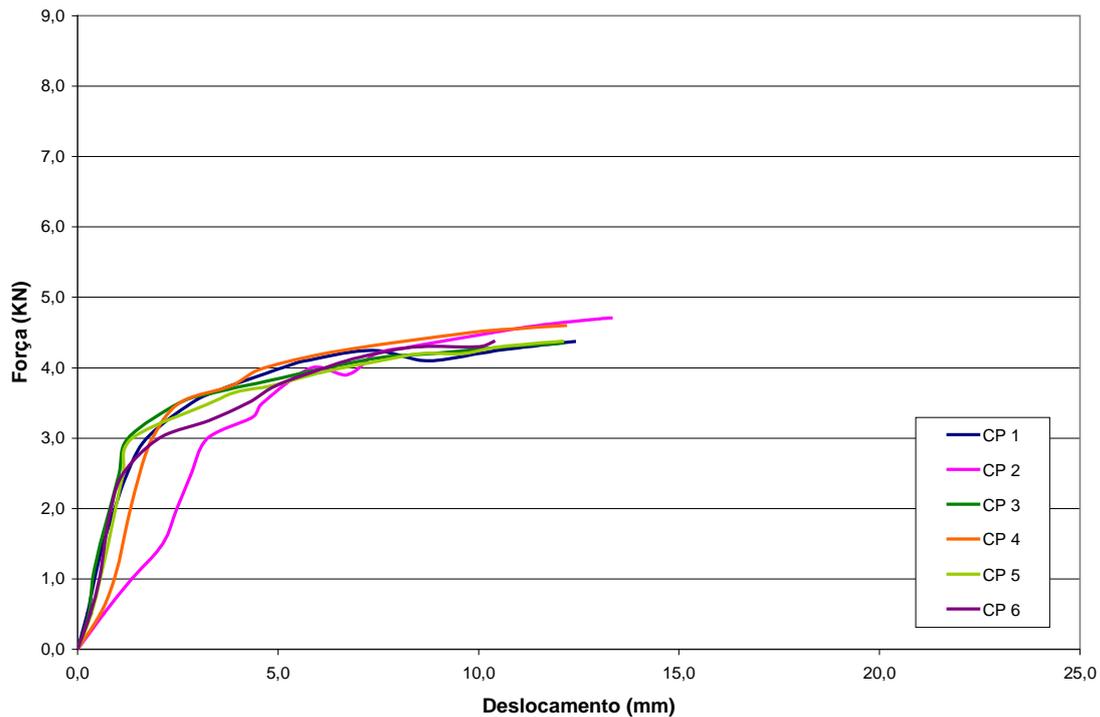
A Figura abaixo mostram as curvas de força versus deslocamento para os prismas com a tela (6x50)cm centrada na junta de argamassa e carga de pré-tensão de 0,60kN. Como se pode notar, as curvas tendem a apresentar uma mesma forma.

Figura 63: Ensaio de arrancamento à tração – tela (6x50)cm – pré-tensão 0,60kN

Observando os valores da tabela 21, verifica-se boa uniformidade nos resultados e baixo coeficiente de variação.

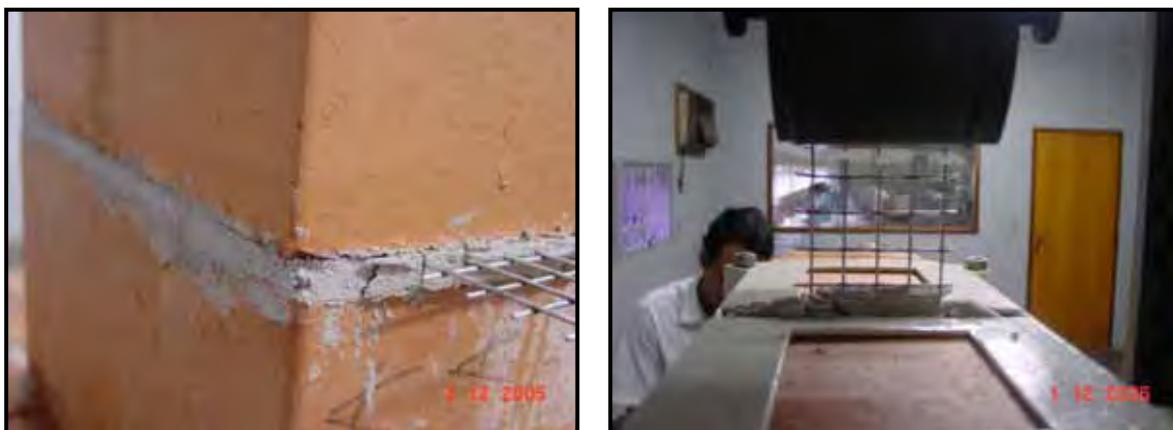
Basicamente a forma de ruptura foi ocasionada pela tendência da tela de “arrancar” a argamassa de dentro do prisma. Ou seja, a tela tendia a escorregar pela junta trazendo consigo parte da argamassa de assentamento. Esta constatação pode ser confirmada pelas fissuras horizontais que normalmente surgiam na interface argamassa/bloco. Pelo fato da tela estar em contato somente com a argamassa de assentamento das juntas transversais, observou-se que a resistência da tela ao arrancamento pode ter sido alterada. Por fim, não foi constatada diferença alguma na forma de ruptura dos prismas pela influência das cargas de pré-tensões.

Figura 64: Forma de ruptura – Ensaio de arrancamento à tração
