**FACULDADE DE ENGENHARIA DE ILHA SOLTEIRA**

**ESTUDO DAS LIGAÇÕES ENTRE PILARES DE CONCRETO E  
ALVENARIA CERÂMICA DE VEDAÇÃO**

Dissertação de Mestrado apresentada à Faculdade de Engenharia de Ilha Solteira, da Universidade Estadual Paulista, como parte dos requisitos para obtenção do título de Mestre em Engenharia Civil, na área de concentração Estruturas.

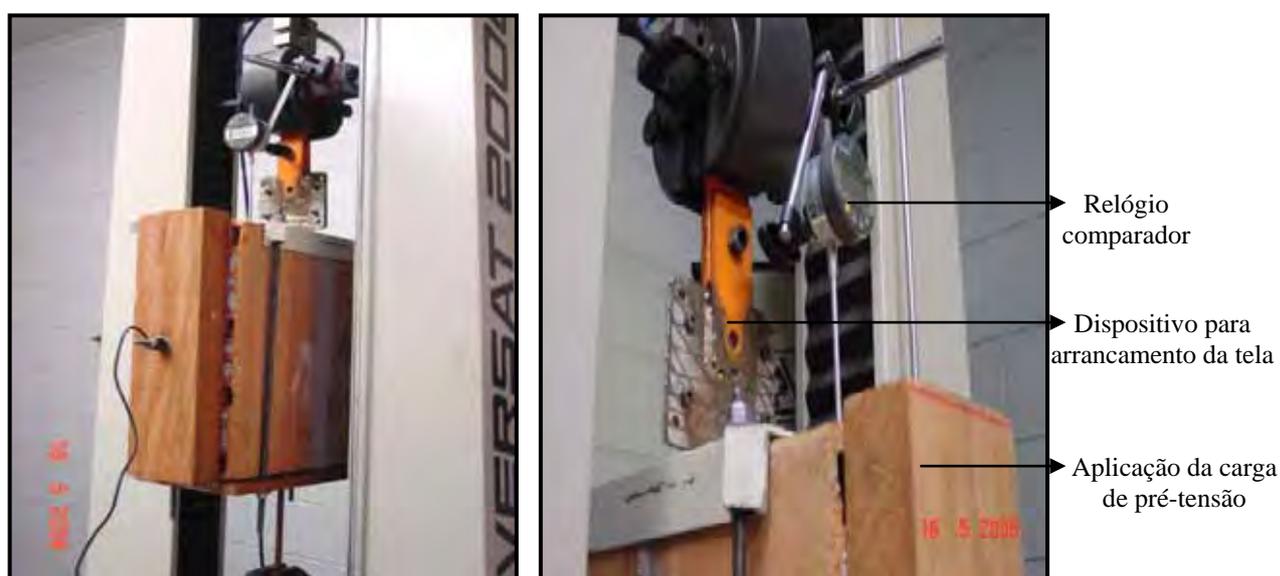
Foram realizados ensaios em prismas com a tela metálica (12x30)cm inserida no centro da junta de argamassa. Foram ensaiados corpos-de-prova com a pré-tensão de 0,40kN (F1) e 0,60kN (F2). Durante o ensaio, foi medido o deslocamento através do relógio comparador, a fim de se analisar o deslocamento sofrido pelo dispositivo de ligação quando submetido ao esforço de tração. A Figura 65 mostra as fotos do ensaio.

Figura 65: Ensaio de arrancamento à tração – Tela (12x30)cm

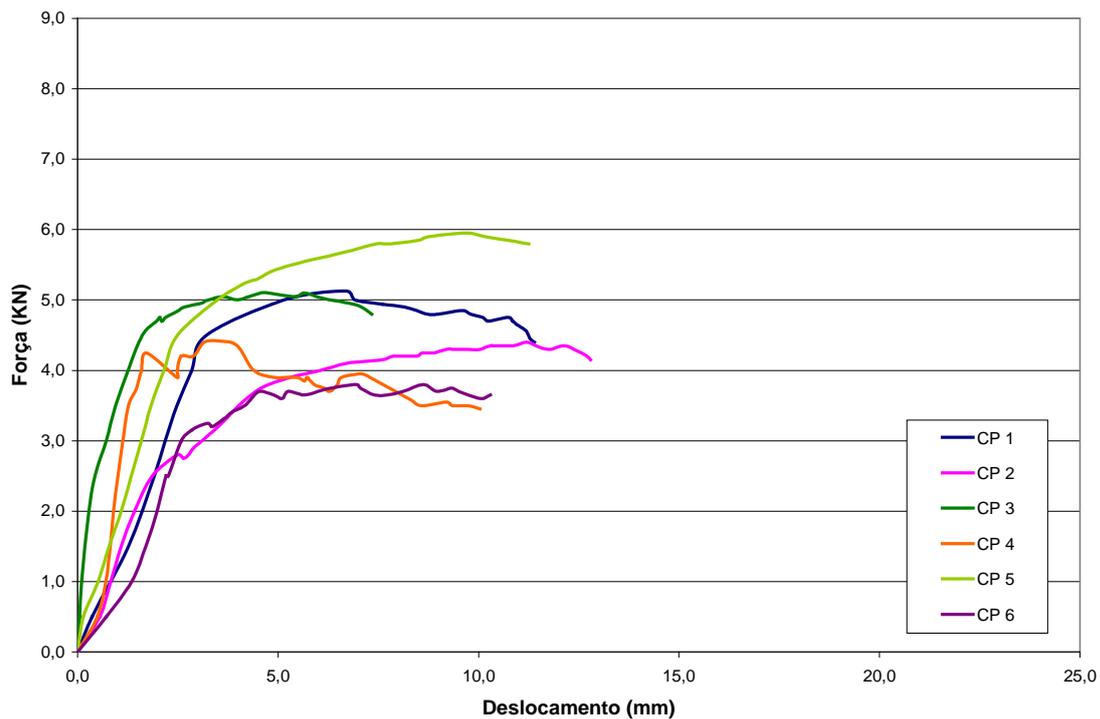
A Figura abaixo mostra as curvas de força versus deslocamento dos prismas com a tela de (12x30)cm e pré-tensão de 0,40kN. De maneira geral, as curvas estão dispersas e com forma um tanto irregular. Mesmo assim, observa-se a tendência das curvas mudarem de inclinação a partir de certo carregamento.

Figura 66: Ensaio de arrancamento à tração – tela (12x30)cm – pré-tensão 0,40kN

Através da Tabela 22 observa-se que as cargas máximas suportadas pelos corpos-de-prova não apresentam boa uniformidade se comparados aos outros corpos-de-prova. Verifica-se que o coeficiente de variação é alto, quando comparado aos outros resultados apresentados.

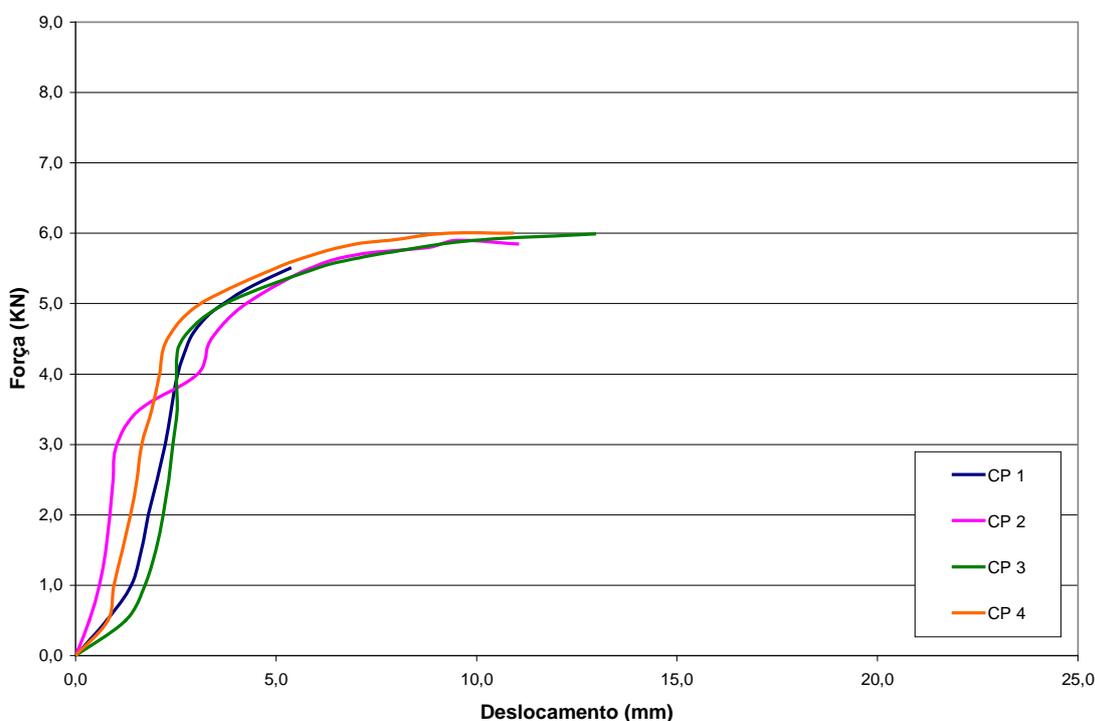
As curvas da Figura 67 representam o comportamento dos prismas submetidos à pré-tensão de 0,60kN e com a tela de (12x30)cm centrada na junta de argamassa. A existência de apenas quatro corpos-de-prova é decorrente da perda de corpos-de-prova.

As curvas não apresentam comportamento uniforme no primeiro trecho (carregamentos até 5,0 kN). Porém, diferentemente dos corpos-de-prova com pré-tensão F1, estes com pré-tensão F2 apresentaram boa uniformidade tanto nas curvas, a partir de 4mm, quanto nas cargas máximas suportadas (ver tabela 23).

Figura 67: Ensaio de arrancamento à tração – tela (12x30)cm – pré-tensão 0,60kN.

Os valores da tabela 23 são referentes às cargas máximas suportadas pelos corpos-de-prova. Pode-se facilmente notar razoável variação dos valores em torno da média, o que pode ser confirmado pelo baixo coeficiente de variação.

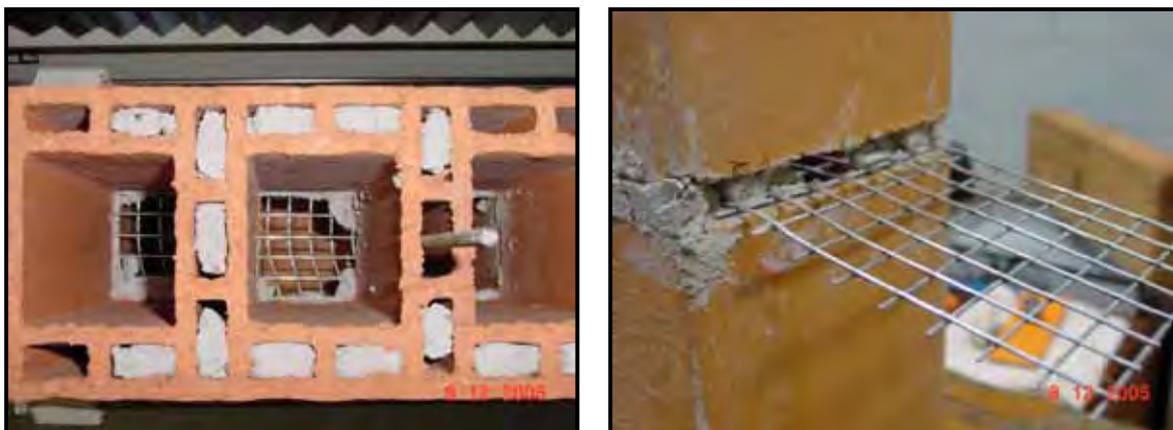
Conforme mostra a Figura 68, na maioria dos casos (para as duas pré-tensões) ocorreu um pequeno escorregamento da tela com relação ao bloco, o que provocou o descolamento da junta de argamassa. Nota-se pela figura abaixo que a tela tendia a deformar-se mais na região central do que nos cantos, próximo à junta de argamassa, ou seja, a argamassa da junta lateral conferiu boa aderência à tela. Também se verificou que a pré-tensão não influenciou a forma de ruptura.

Figura 68: Ensaio de arrancamento à tração – Tela (12x30)cm – Forma de ruptura

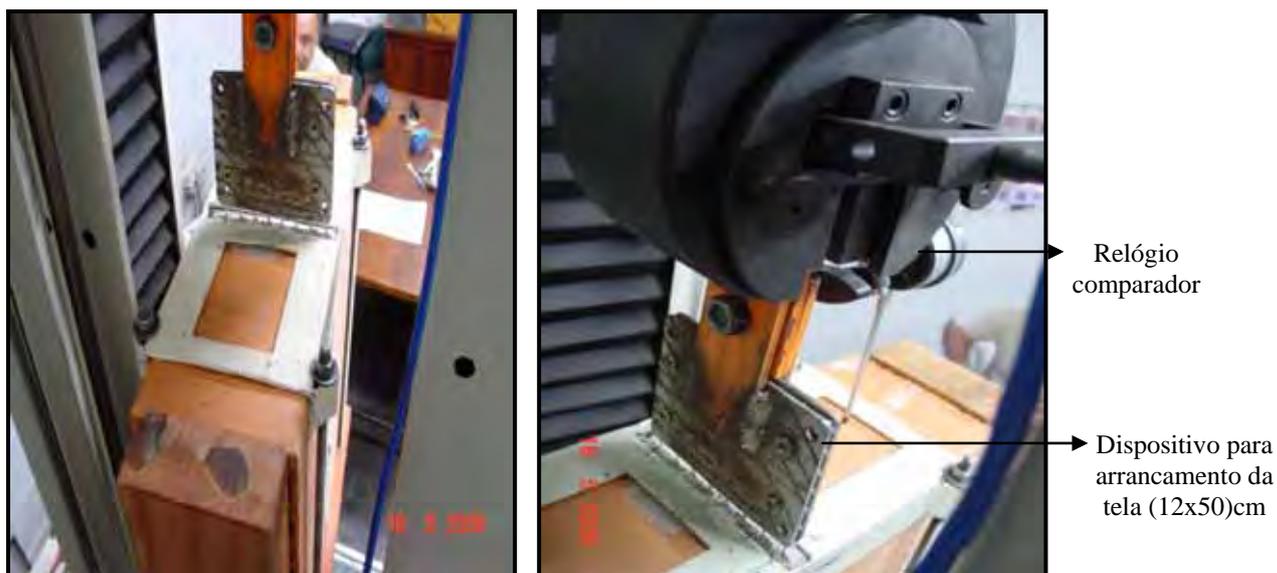
Foram ensaiados seis corpos-de-prova com a tela (12x50)cm inserida no centro da junta de argamassa, para cada variação de carga de pré-tensão. A Figura 69 mostra as fotos do ensaio. Durante todo o ensaio, o relógio comparador mede o deslocamento que a tela sofre quando submetida ao esforço de tração. Nota-se também pelo detalhe da figura o dispositivo utilizado nesse tipo de tela para adaptar a garra da prensa à tela de maior largura (12cm).

Figura 69: Ensaio arrancamento à tração – tela (12x50)cm

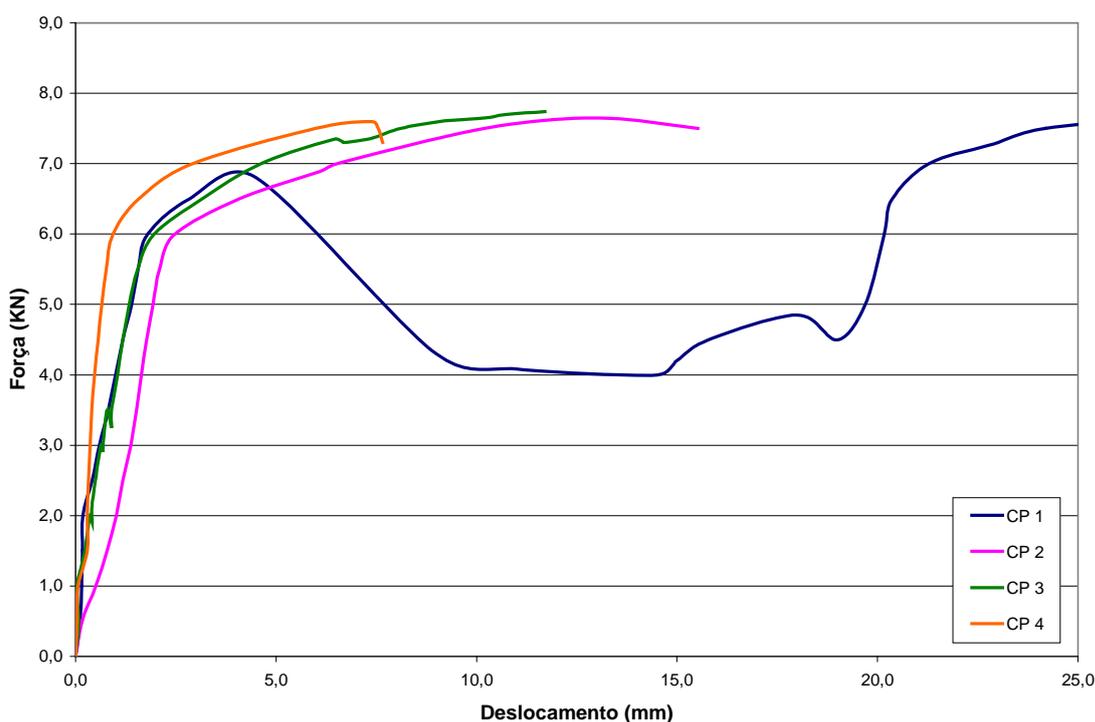
A Figura 70 contém as curvas de força versus deslocamento dos prismas com as telas de (12x50)cm na junta de argamassa e com carga de pré-tensão de 0,40kN. De maneira geral, as curvas apresentaram mudança brusca de declividade por volta de 6,0kN ou 1,0mm. Deve-se relatar que, por problemas ocorridos durante os ensaios, foram perdidos dois corpos-de-prova.

Figura 70: Ensaio de arrancamento à tração – tela (12x50)cm – pré-tensão 0,40kN.

Os dados correspondentes aos carregamentos máximos suportados pelos corpos-de-prova estão contidos na Tabela 24. As cargas não se distanciam muito da média e isto pode representar boa confiabilidade quanto aos resultados, apesar do reduzido número de corpos-de-prova ensaiados. Também, o coeficiente de variação segue a mesma tendência de baixo valor daqueles encontrados para os outros prismas ensaiados neste trabalho.

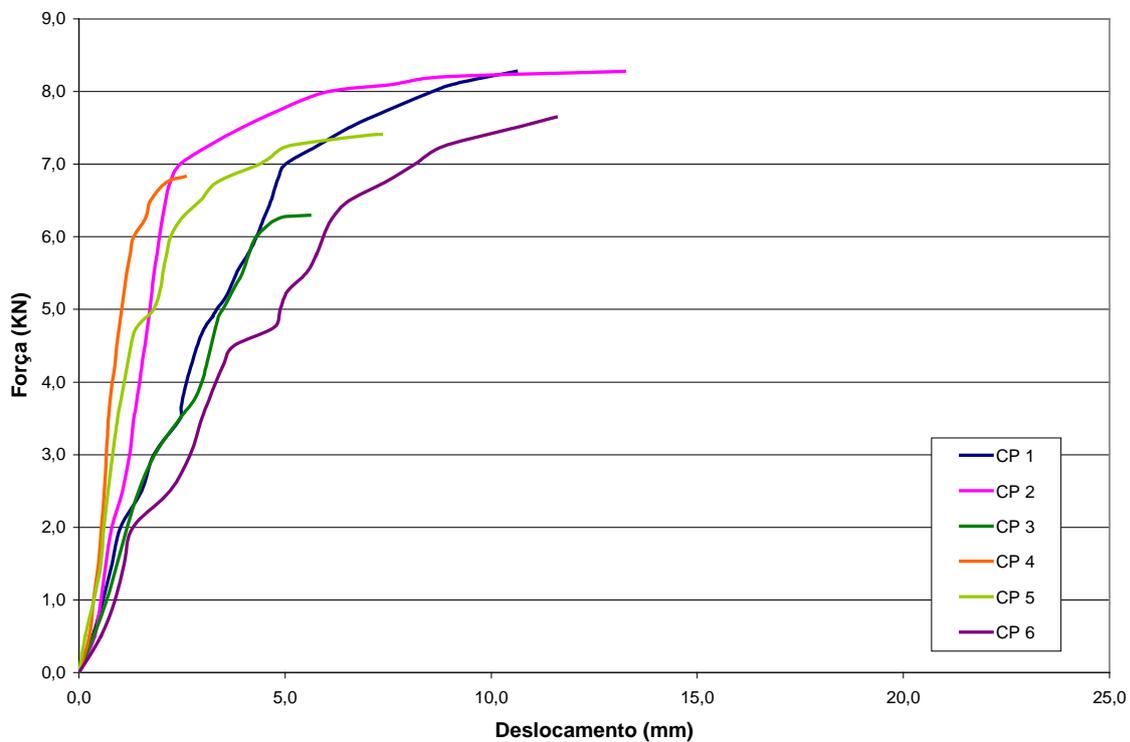
Pelas curvas da Figura 71 é possível perceber uma razoável dispersão no comportamento das mesmas. Percebeu-se durante o ensaio que os corpos-de-prova atingiam a resistência máxima de arrancamento e, em seguida, a carga tendia a cair constantemente.

Figura 71: Ensaio de arrancamento à tração – tela (12x50)cm – pré-tensão 0,60kN

A Tabela 25 mostra as cargas máximas suportadas pelos corpos-de-prova. Como primeira observação, o coeficiente de variação, apesar de relativamente baixo, destoa dos demais corpos-de-prova com outras telas. Assim, pode-se admitir que os corpos-de-prova com a maior pré-tensão apresentaram maiores resistências, porém com um comportamento inconstante.

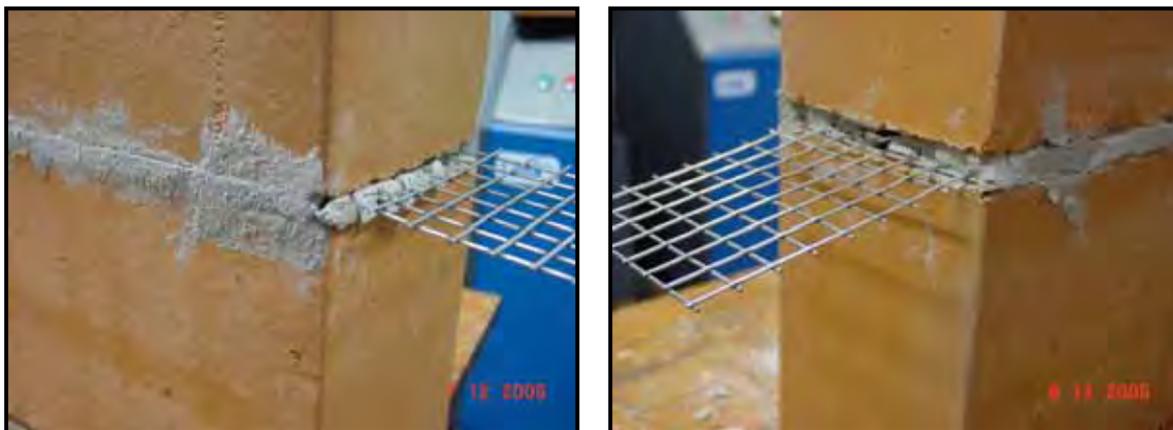
Ocorreu pouca variabilidade nas rupturas destes corpos-de-prova, para ambos os casos de pré-tensão, verificando-se normalmente ruptura da tela por tração ou queda constante de carga, depois de atingida a carga máxima. Para todos os casos, antes da ruptura da tela, ocorriam pequenos descolamentos da junta de argamassa próximos à parte externa da tela, conforme

mostra a Figura 72. Não se constatou nenhuma diferença visível entre os corpos-de-prova com as pré-tensões diferentes.

Figura 72: Ensaio de arrancamento à tração – tela (12x50)cm – Forma de ruptura

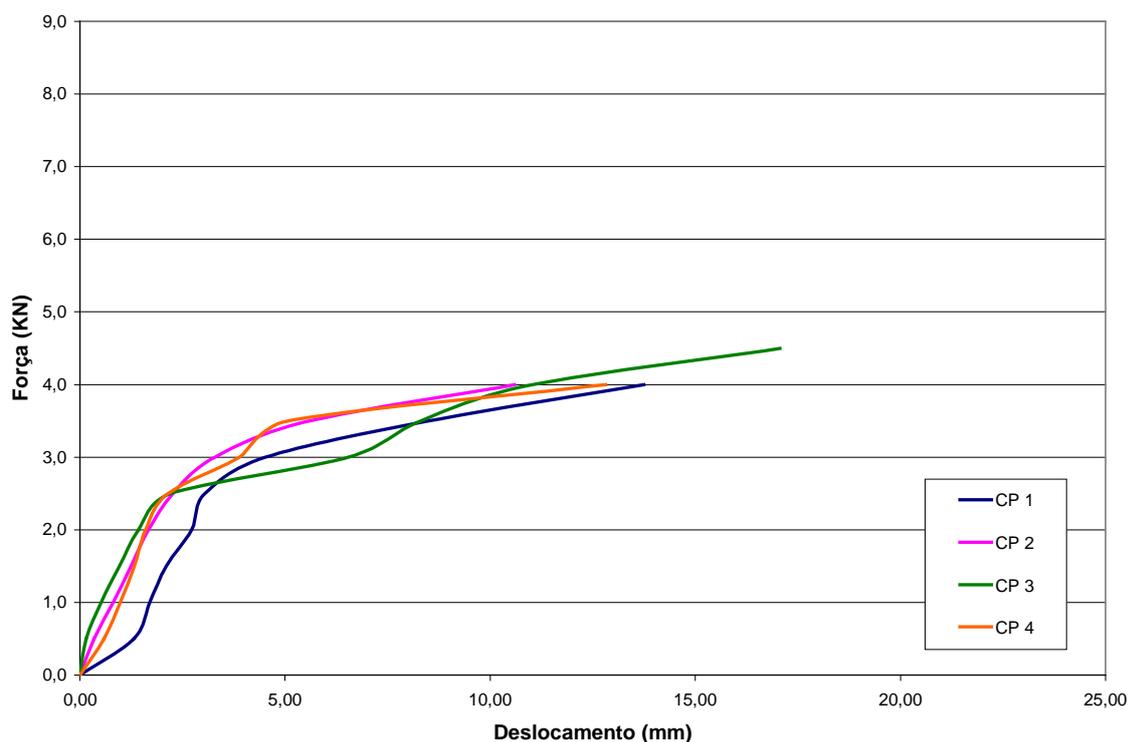
Os ensaios realizados nos prismas com a tela (6x50)cm chumbada no primeiro furo e aplicação de pré-tensão de 0,40kN resultaram nas curvas carga versus deslocamento apresentadas na Figura 73. São apresentados os resultados de apenas quatro corpos-de-prova, pois dois deles foram perdidos por problemas ocorridos durante a execução dos ensaios.

Figura 73: Ensaio de arrancamento à tração – tela (6x50)cm 1º furo – pré-tensão 0,40kN

A partir da figura acima, pode-se observar que as curvas apresentam, razoavelmente, tendência similar entre si. Com exceção do primeiro corpo-de-prova, todos os outros seguiram uma forma análoga no primeiro trecho, apresentando definida mudança de direção a partir da carga de 2,50 kN. Após esta carga, todos os corpos-de-prova tenderam a deformar-se mais com poucos incrementos de carga.

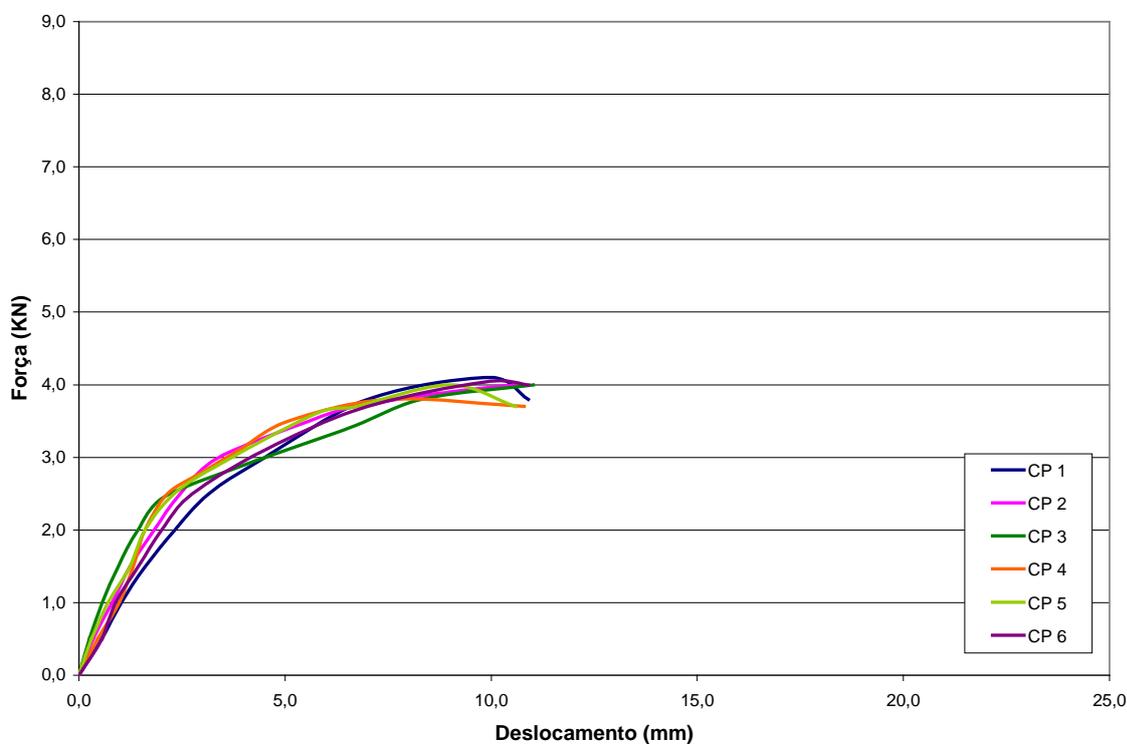
Os gráficos da Figura 74 são referentes aos ensaios de arrancamento realizados nos prismas com a tela chumbada no 1º furo do bloco e com carga de pré-tensão de 0,60kN. As curvas apresentam um bom comportamento, com forma regular e uma tendência a deformar pouco nos primeiros carregamentos e, a partir de aproximadamente 2,50 kN deformarem com pouco aumento de carga. Além disso, as curvas são muito próximas uma das outras, o que traduz boa regularidade dos ensaios e do sistema proposto.

Figura 74: Ensaio de arrancamento à tração – tela (6x50)cm 1º furo – pré-tensão 0,60kN

Os dados relativos à resistência ao arrancamento das telas para a carga de pré-tensão de 0,60kN estão contidos na tabela 27. Observando a tabela abaixo se observa que os valores apresentaram certa tendência a se manterem próximos à média.

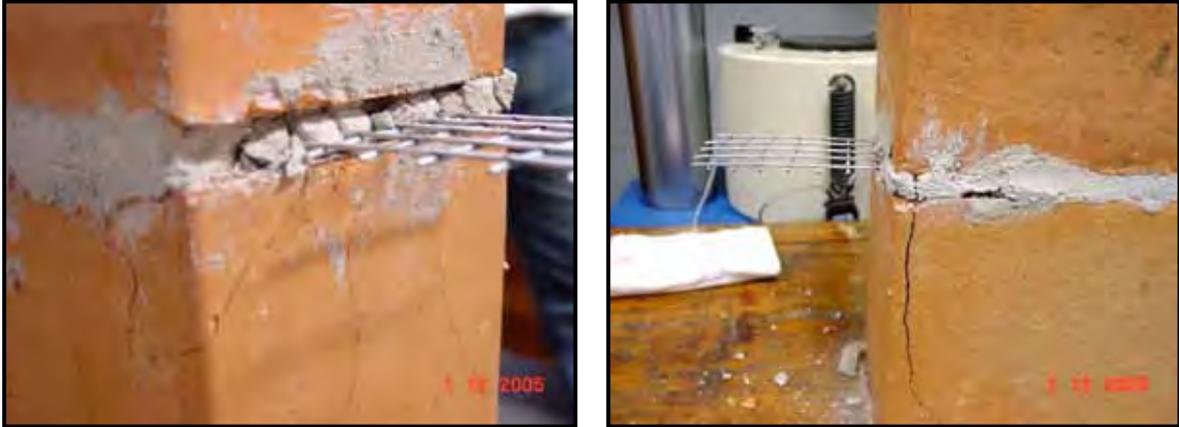
Para as duas cargas de pré-tensão constatou-se semelhante forma de ruptura para a maioria dos corpos-de-prova, ocorrendo o surgimento de fissuras na face externa do bloco, conforme pode

ser observado na Figura 75. Ressalta-se que a face fissurada é referente ao furo no qual a tela estava chumbada.

Figura 75: Corpos-de-prova com a tela chumbada no 1º septo do bloco

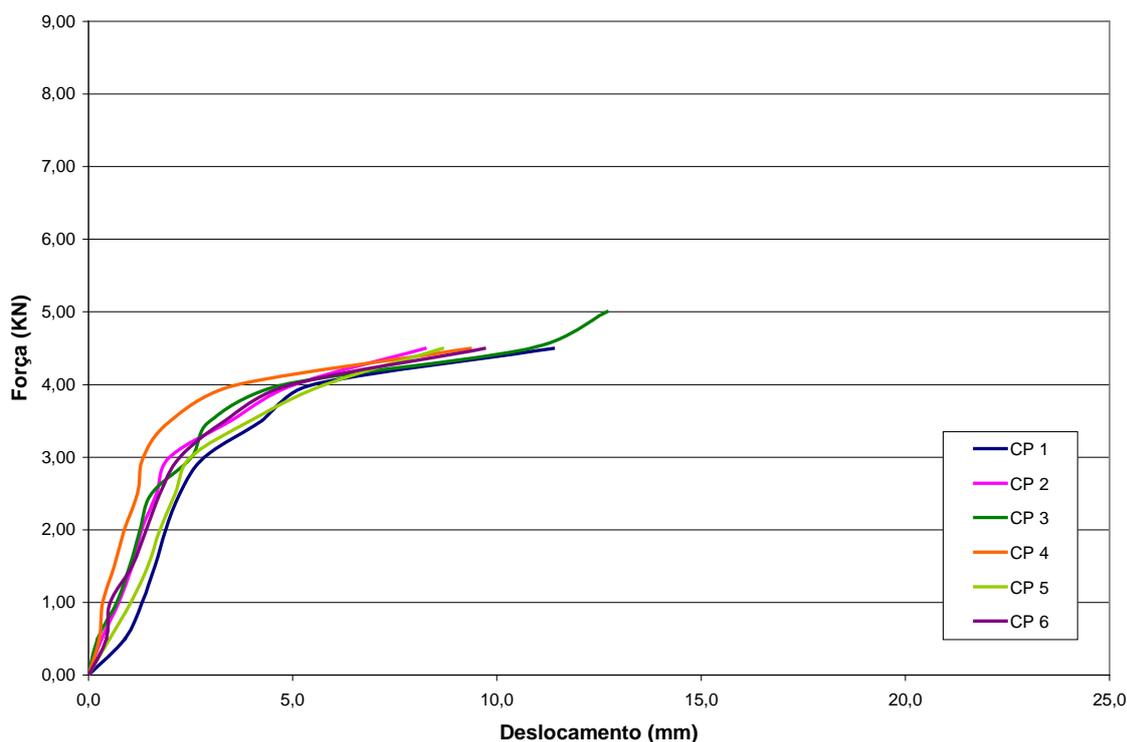
A partir da Figura 76 percebe-se que as curvas de força versus deslocamento deste tipo de corpo-de-prova apresentaram bom comportamento. Nota-se que os deslocamentos são pequenos para incrementos de carregamento até aproximadamente a carga de 3,50 kN, como indica o gráfico.

Figura 76: Ensaio de arrancamento à tração – tela (6x50)cm 3° furo – pré-tensão 0,40kN

A tabela abaixo apresenta os valores máximos de carga suportados por cada corpo-de-prova, assim como o coeficiente de variação e o desvio padrão. De acordo com os dados, pode-se concluir que o ensaio apresenta grande confiabilidade, pelo baixo coeficiente de variação. Além disso, nota-se que esse tipo de corpo-de-prova resistiu a maiores carregamentos, quando comparados aos prismas com as telas chumbadas nos primeiros furos. Possivelmente esta resistência à tração maior pode ser explicada pela maior área de contato da tela com a argamassa.

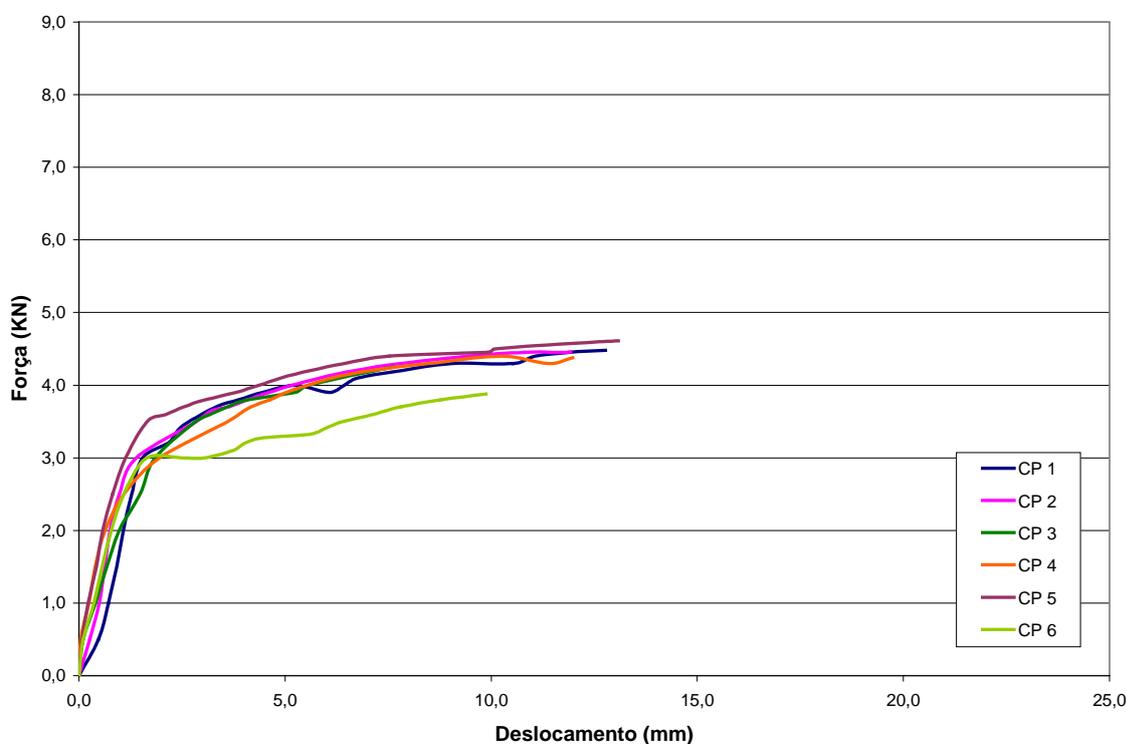
A figura abaixo apresenta os gráficos de carga versus deslocamento dos prismas com a tela chumbada no 3º furo. Nota-se que, comparados aos outros gráficos anteriormente mostrados, estes apresentam uma inclinação mais acentuada no primeiro trecho. Enquanto, por exemplo, para a tela chumbada no 3º furo e com pré-tensão de 0,40kN a inclinação das curvas mudava próximo dos 2,5mm, no presente caso a inclinação muda antes dos 2,0mm. Nota-se que, assim como os outros casos, as curvas apresentam as mesmas tendências entre si, com exceção da curva CP6.

Figura 77: Ensaio de arrancamento à tração – tela (6x50)cm 3º furo – pré-tensão 0,60kN

A tabela 29 mostra os valores das cargas máximas suportadas pelos corpos-de-prova. Todos os valores de carga estão localizados próximos à média, o que pode ser facilmente confirmado ao observar-se o baixo coeficiente de variação.

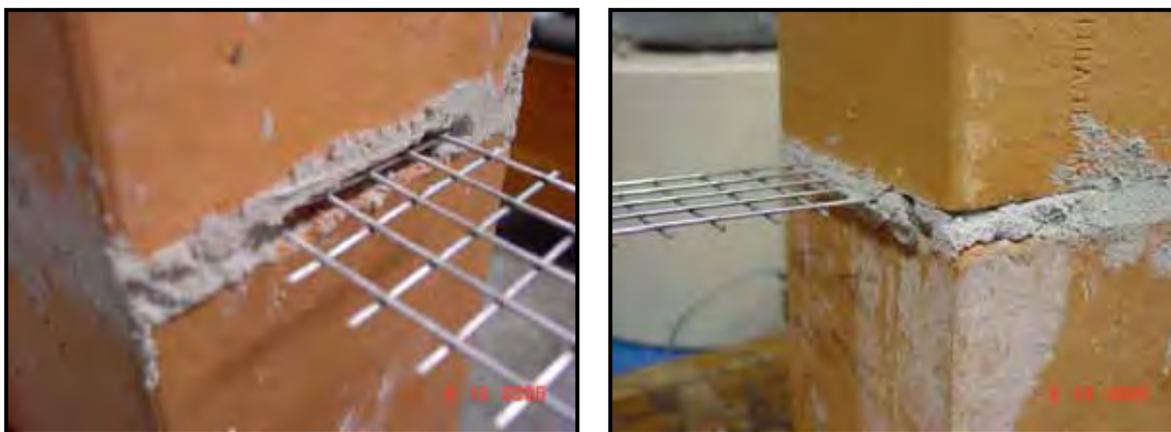
tela pode ter rompido internamente ao prisma. Como a tela estava inserida no terceiro furo, onde os septos dos blocos são mais resistentes. A forma de ruptura dos corpos-de-prova pode ser observada na Figura 78 as rupturas ocorreram predominantemente na tela, diferentemente dos ensaios com a tela chumbada no primeiro furo, onde as rupturas ocorriam em alguns casos por fissuração das paredes do bloco.

De acordo com as figuras, observa-se que ocorreu o desprendimento da junta de argamassa próxima à extremidade do bloco, junto à tela. Porém, no caso em que a pré-tensão foi maior, a ocorrência dessa observação foi sensivelmente menor. Constata-se então que, certamente, a força de pré-tensão exerce certa influência no confinamento da tela, dependendo de sua magnitude.

Figura 78: Ruptura dos prismas com a tela (6x50)cm chumbada no 3º furo

Aparentemente a força de pré-tensão não influenciou na forma de ruptura dos corpos-de-prova. A partir da figura 78 é possível analisar os diferentes modos de ruptura para as telas chumbadas nos terceiros furos.

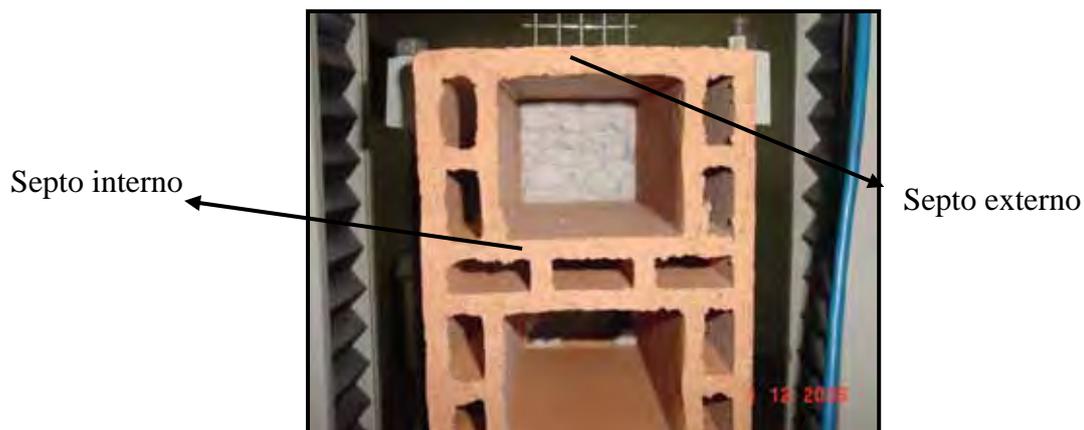
Como se pode observar na figura abaixo, os septos transversais externos têm uma configuração mais frágil quanto à ruptura que os septos transversais internos. Isso explica o fato de alguns prismas com a tela chumbada no primeiro furo, romperem por fissuração do bloco.

Figura 79: Septos internos e externos do bloco

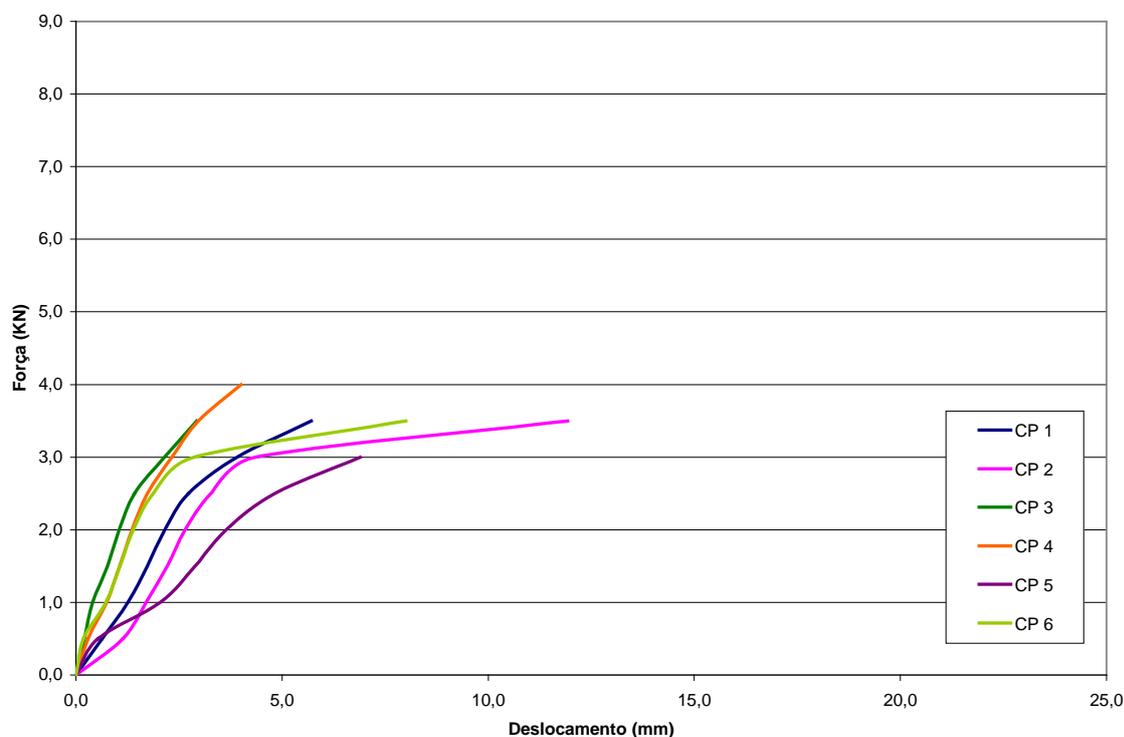
Em média, com 1,70 kN de esforço de tração ocorrem pequenos “estalos” na argamassa e com 2,85 kN de carregamento, as fissuras surgem na argamassa na região onde o ferro-cabelo estava inserido, continuando a aumentar seu tamanho conforme o esforço aumentava.

Em todos os casos, o ferro-cabelo escorrega da argamassa antes mesmo de ocorrer a sua ruptura, conforme era esperado.

Figura 80: Ensaio de arrancamento do ferro-cabelo chumbado no 1º furo do bloco

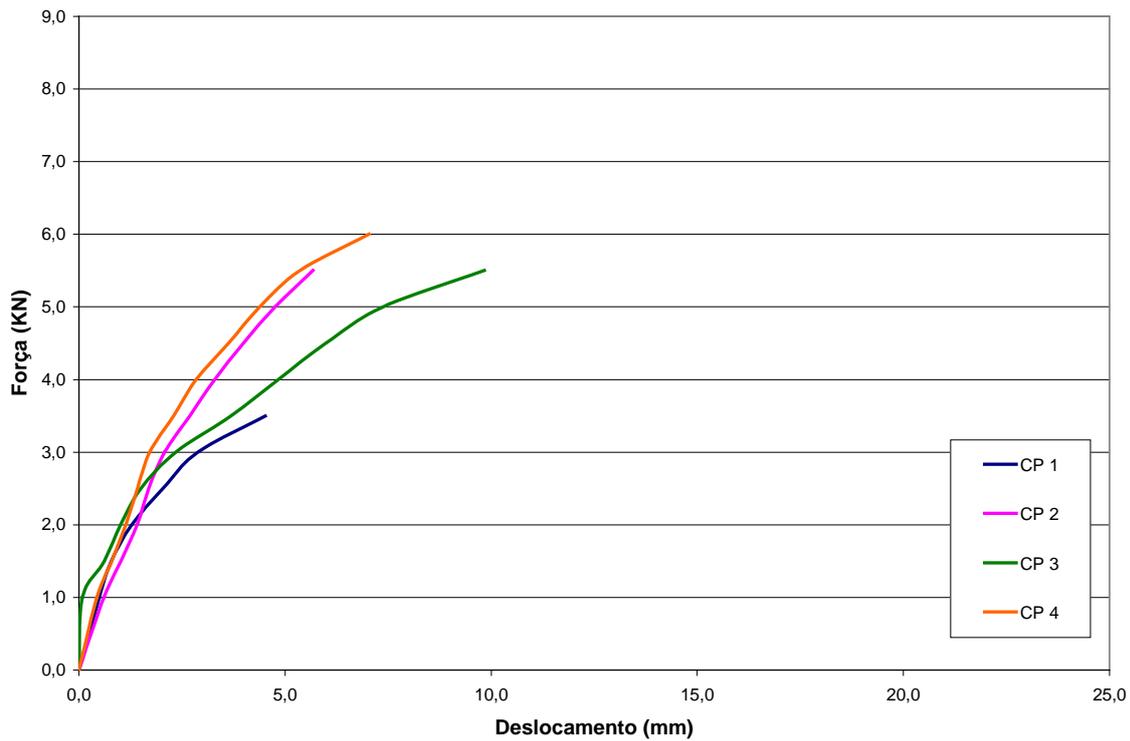
Na Figura 81 são mostradas as curvas força versus deslocamento obtido no ensaio de arrancamento à tração desse tipo de corpo-de-prova. Percebe-se que no gráfico da Figura 81 só aparecem as curvas de quatro corpos-de-prova, isso se deu pelo fato que no momento do ensaio, houve perda de dois corpos-de-prova.

Figura 81: Ensaio arrancamento à tração – Ferro-cabelo chumbado no 3º furo do bloco

A Tabela 31 mostra as cargas de ruptura, o desvio padrão e o coeficiente de variação para os corpos-de-prova do ferro-cabelo inserido no terceiro furo do bloco.

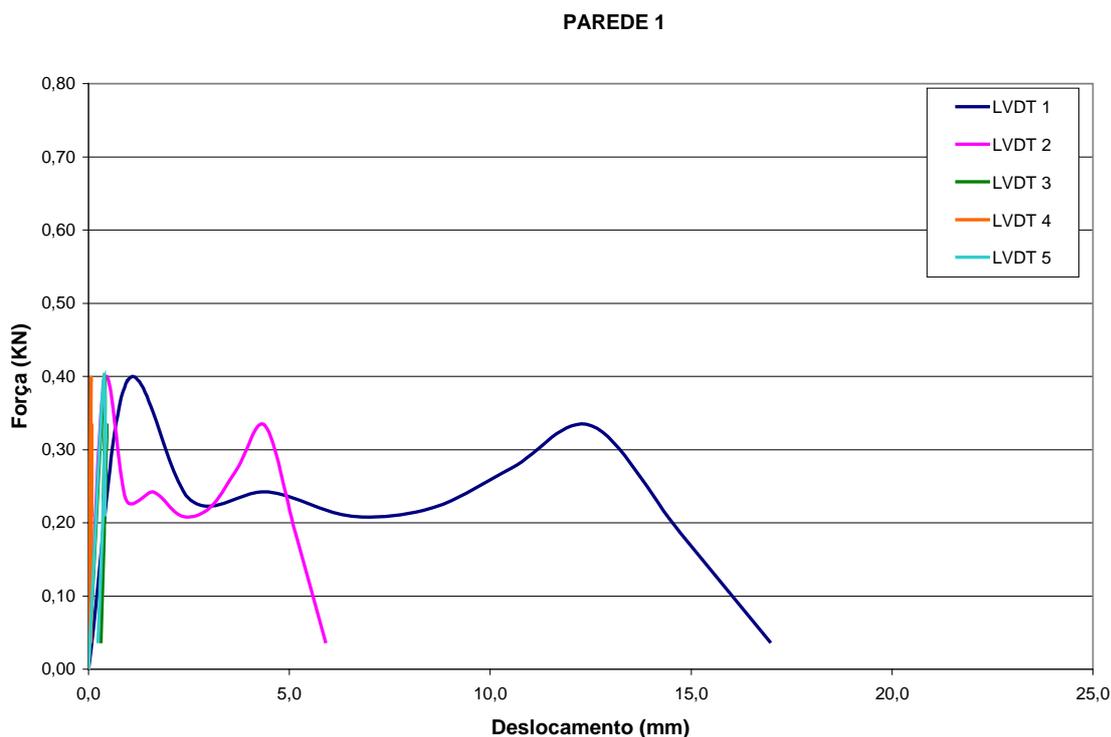
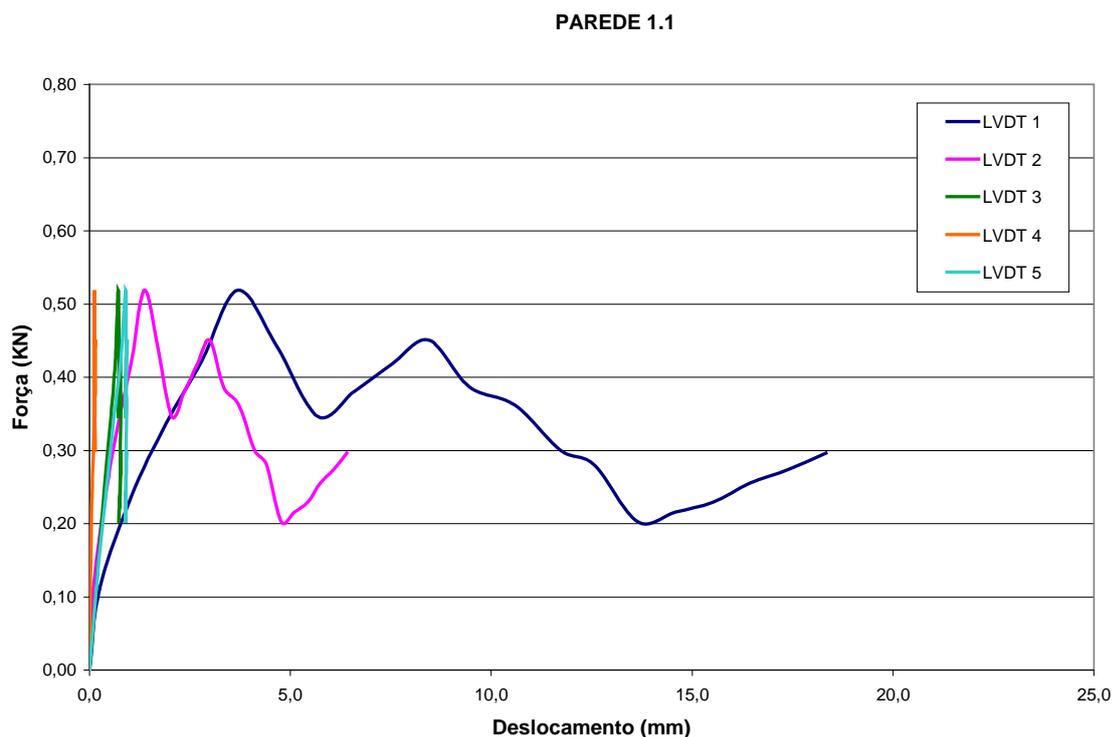
A Figura 83 mostra as curvas força versus deslocamento dos cinco LVDT's durante o ensaio, levando em consideração a força aplicada à tela 1.

Figura 83: (a) Curvas força x deslocamento – Parede 1

Figura 83: (b) Curvas força x deslocamento – Parede 1.1

Através da Figura 87 e lembrando a posição dos LVDT's na parede (Figura 41), notamos que os LVDT's 3 e 4 apresentaram um deslocamento relativo pequeno, praticamente nulo, o que era esperado, uma vez que os mesmos se encontravam posicionados nos blocos do lado oposto ao pilar, mostrando assim que a parede não se movimentou durante o ensaio.

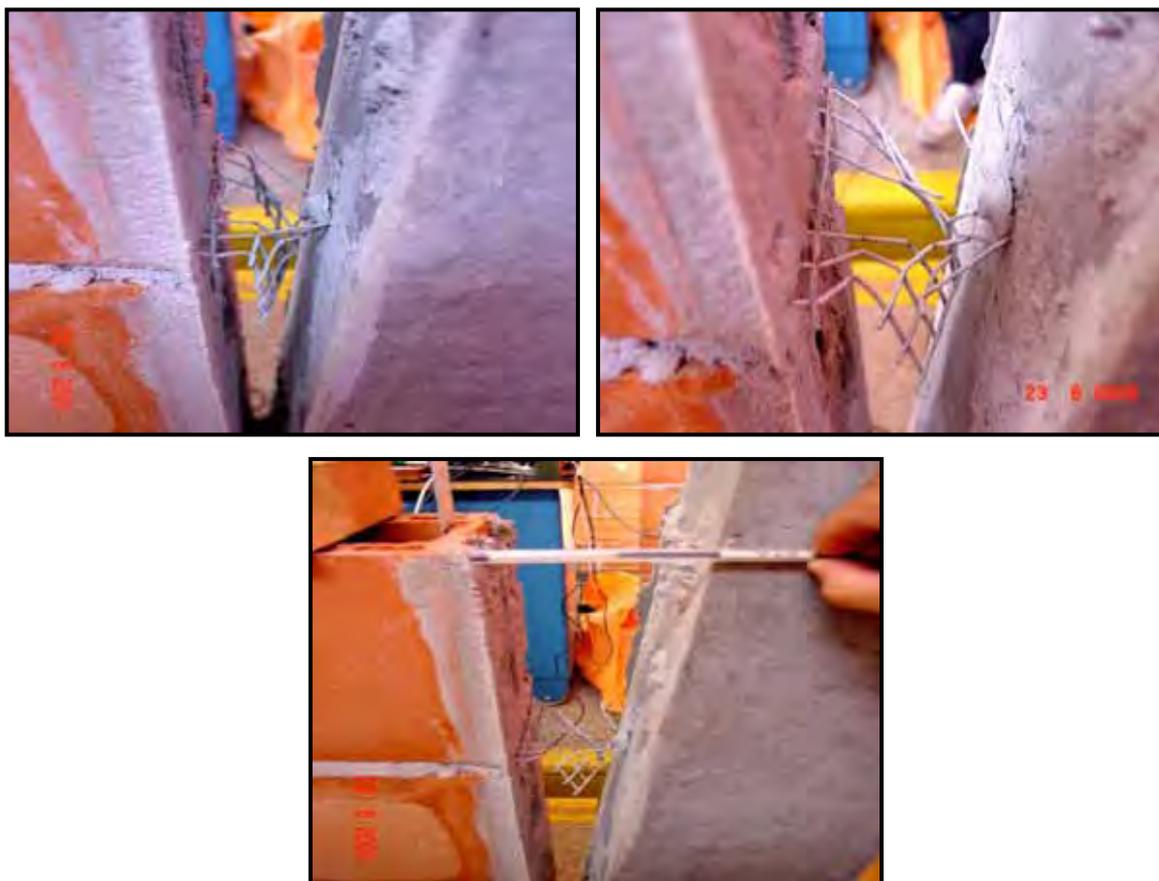
Ocorreu a ruptura da tela, e ela deu-se em apenas um fio metálico, ou seja, depois desse momento a tela continuou trabalhando e resistindo aos esforços impostos, o que pode ser notado pela oscilação do carregamento. A Figura 84 mostra que a tela rompe-se na fixação da mesma ao pilar, ou seja, exatamente no pino metálico.

Figura 84: Ruptura tela (12x50)cm

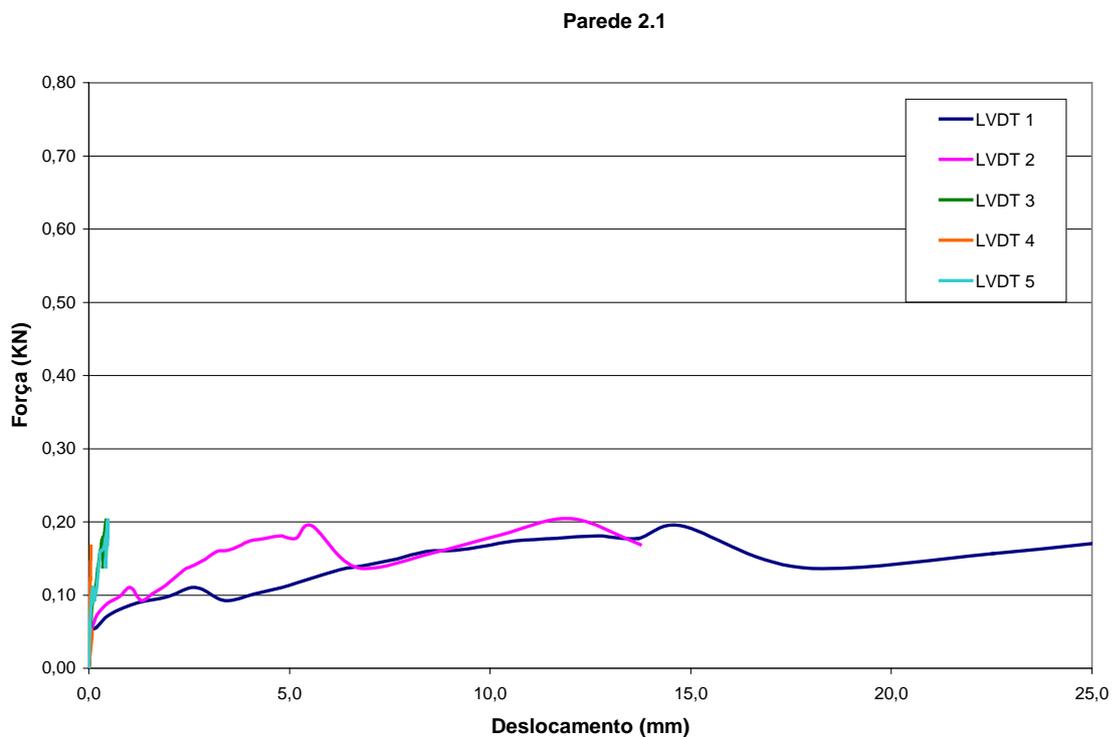
A Figura 85 mostra as curvas força versus deslocamento obtido medido pelos LVDT's durante o ensaio da Parede 2. No ensaio dessa parede, quando a carga aplicada era da ordem de 0,15kN já foi possível notar que o pilar estava deslocado 10mm da parede (Figura 86).

Figura 85: Curvas força x deslocamento – Parede 2

Observando a Figura 85, percebe-se que as curvas que representam os LVDT's 1 e 2 apresentam pouca inclinação, ou seja, pequenas forças, provocaram grandes deslocamentos. Outro fato observado foi a baixa carga de ruptura desse tipo de corpo-de-prova, haja vista que o mesmo não ultrapassou 0,20kN de carregamento aplicado à tela 1.

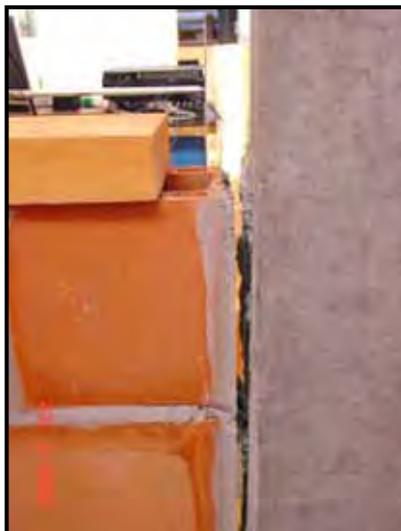
Figura 86: Deslocamento inicial

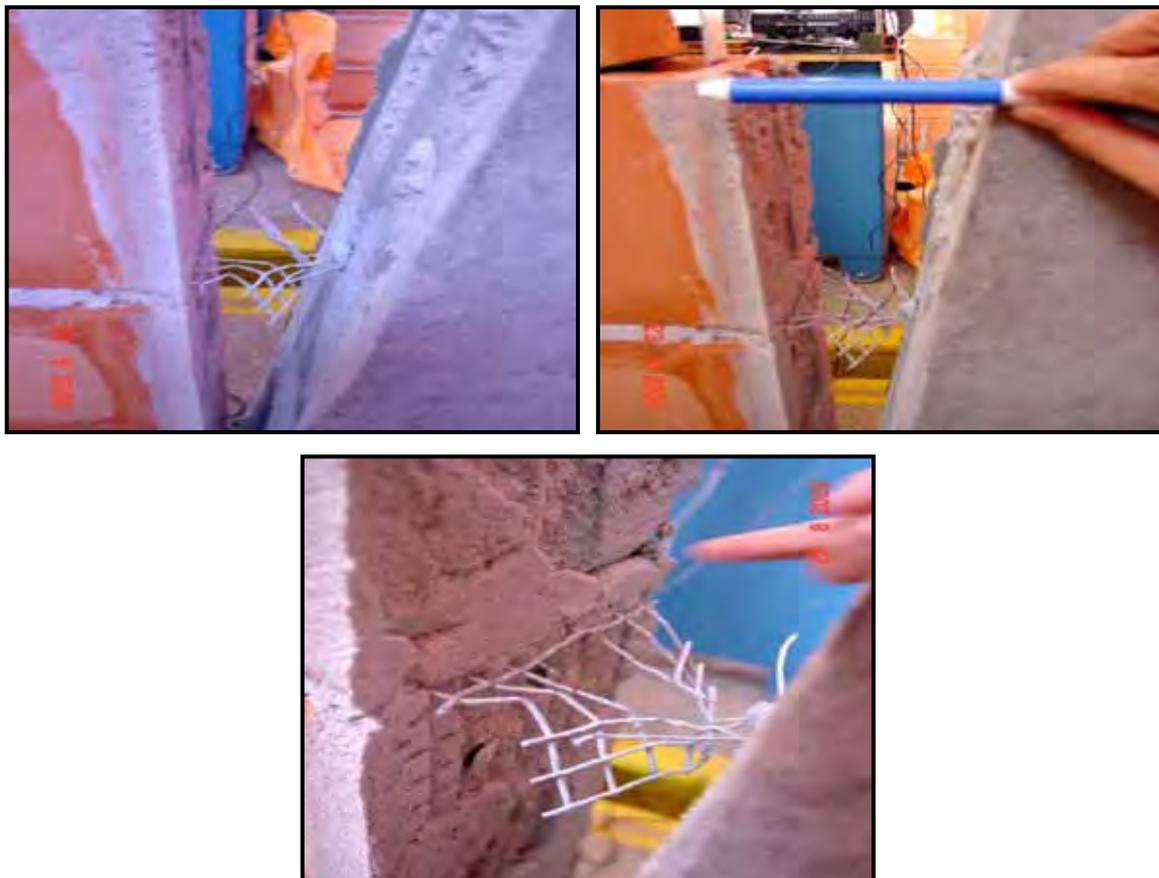
Nesse ensaio, quando o carregamento aplicado se aproximou de 0,20kN o pilar já estava deslocado quase 0,50cm, portanto o ensaio foi parado. Nesse momento, a tela resistiu ao esforço imposto, porém não evitou o deslocamento do pilar, permitindo assim, grandes aberturas (Figura 87).

Figura 87: Ruptura Parede 2

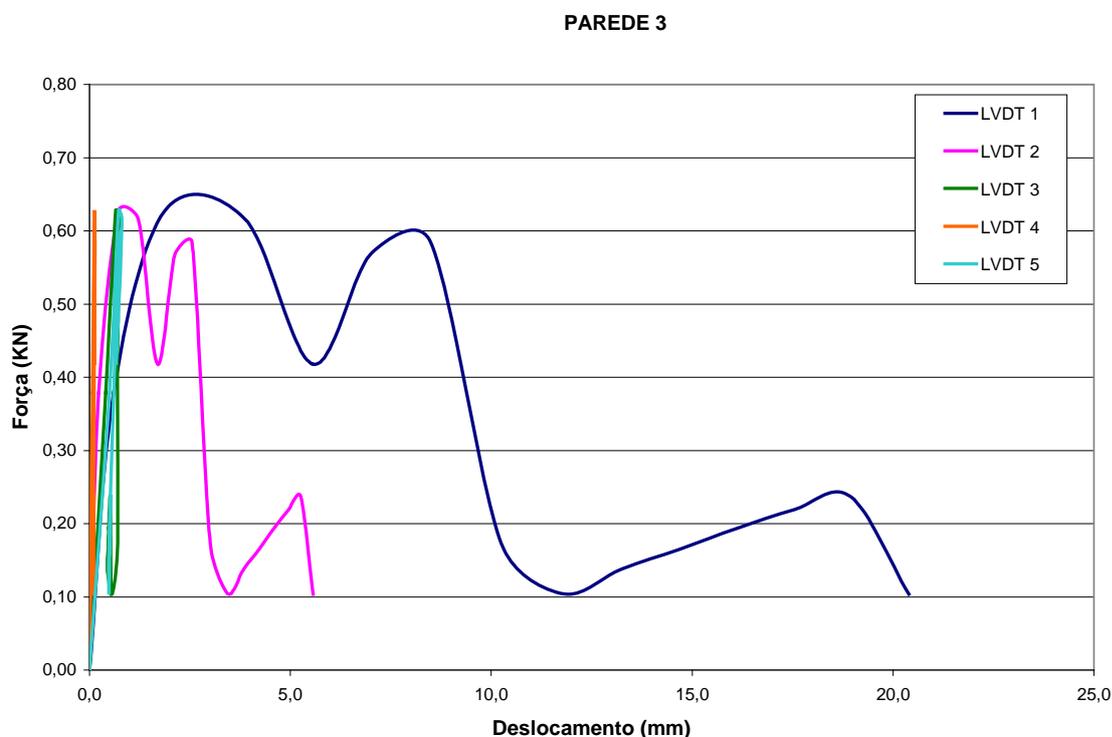
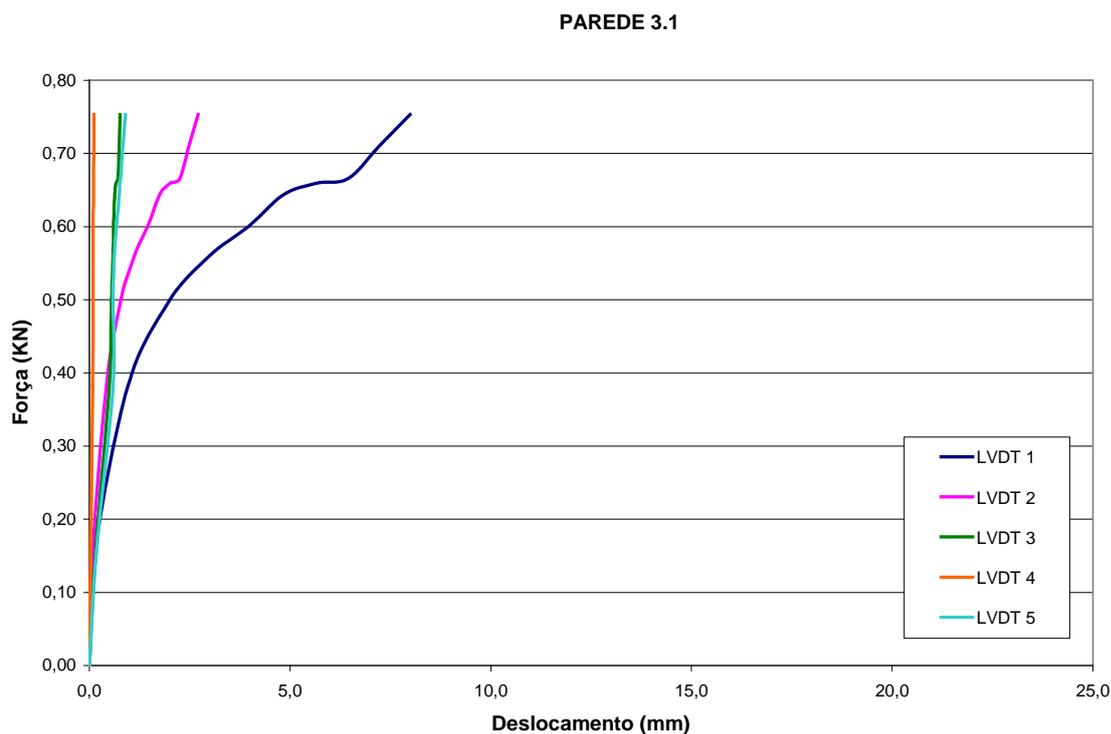
A Figura 88 mostra as curvas das Paredes 3 e 3.1 referentes aos deslocamentos medidos pelos cinco LVDT's durante a execução do ensaio, levando em consideração a carga resistida pela tela 1.

Figura 88: (a) Curvas força x deslocamento – Parede 3

Figura 88: (b) Curvas força x deslocamento – Parede 3.1

Observando as curvas acima, nota-se que os LVDT's 1 e 2 mediram um pequeno deslocamento inicial, mostrado pela inclinação inicial das curvas e mantido até aproximadamente 0,40kN de força aplicada. A partir desse carregamento, observa-se na Parede 3 que começam as oscilações tanto de carga como de deslocamento, fazendo com que as curvas apresentem um comportamento não uniforme.
