**FACULDADE DE ENGENHARIA DE ILHA SOLTEIRA**

**ESTUDO DAS LIGAÇÕES ENTRE PILARES DE CONCRETO E  
ALVENARIA CERÂMICA DE VEDAÇÃO**

Dissertação de Mestrado apresentada à Faculdade de Engenharia de Ilha Solteira, da Universidade Estadual Paulista, como parte dos requisitos para obtenção do título de Mestre em Engenharia Civil, na área de concentração Estruturas.

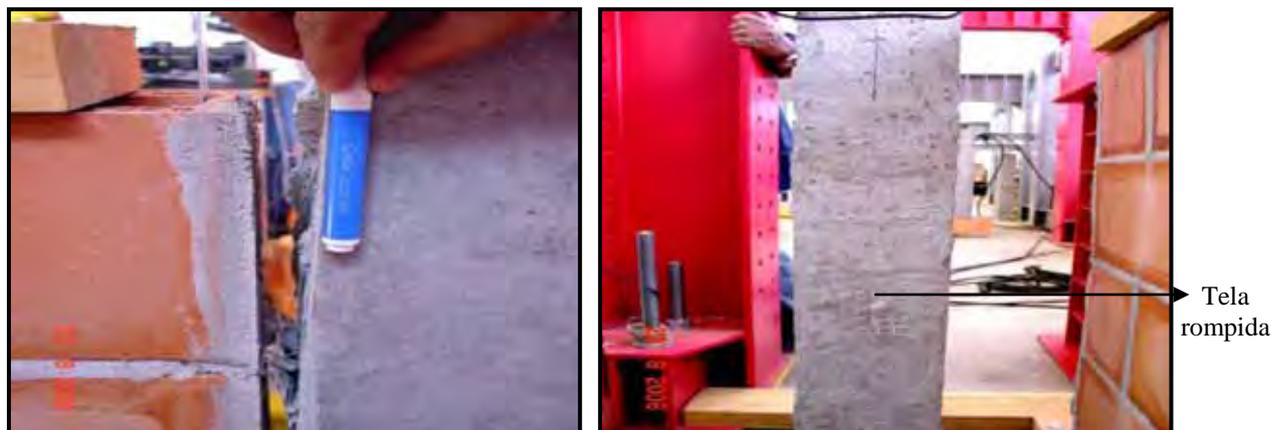
Durante o ensaio, quando o carregamento aplicado foi aproximadamente 0,65kN a tela metálica rompeu-se, fato observado pelo ruído de ruptura. Nesse momento, a tela rompeu-se em um fio apenas e continuou a resistir ao carregamento imposto, porém não evitou o deslocamento do pilar.

Figura 89: Ruptura Parede 3

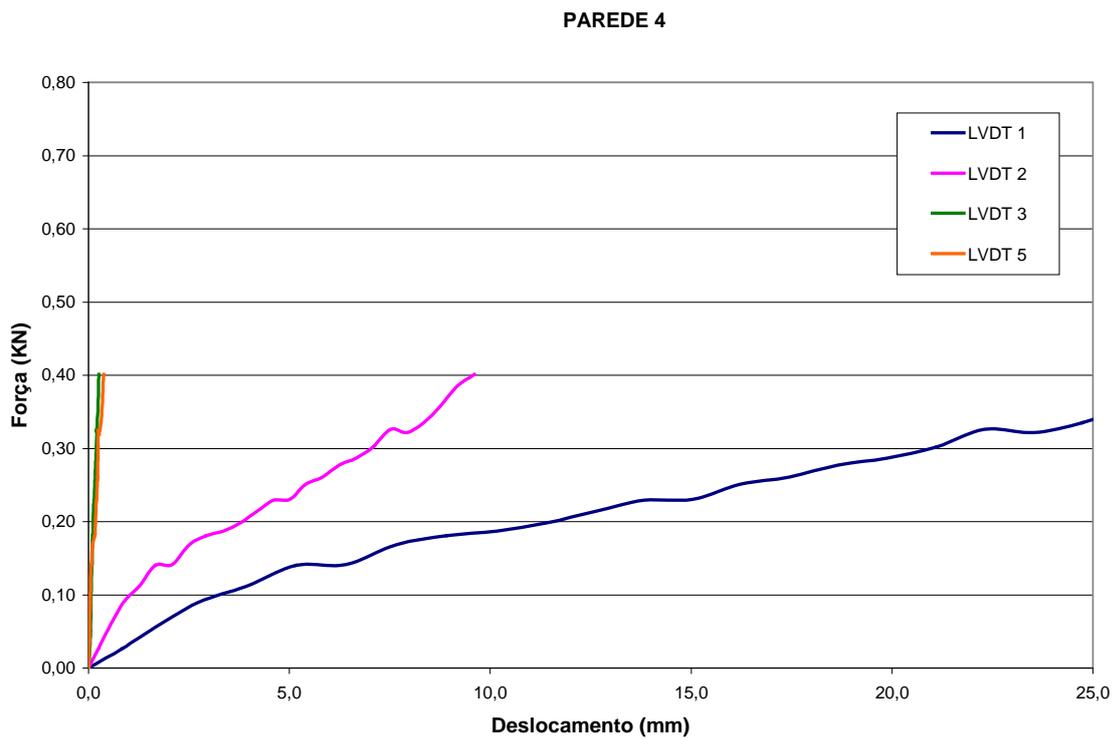
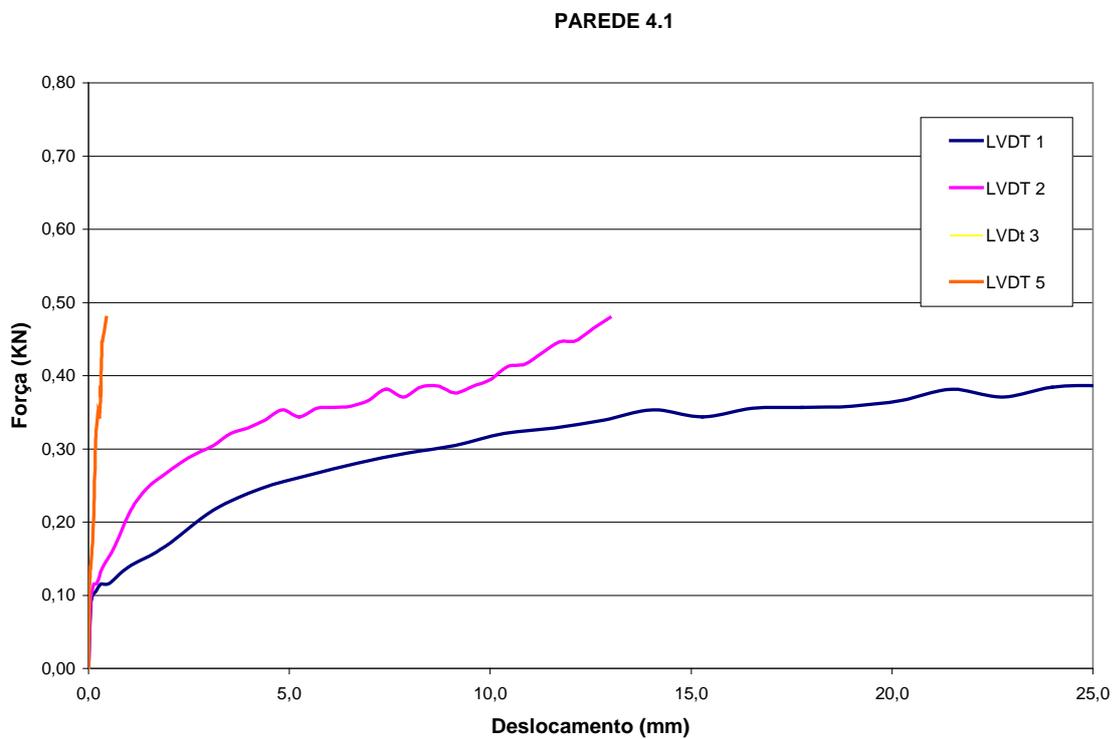
A Figura 90 mostra as curvas força versus deslocamento que os cinco LVDT's sofreram durante o ensaio das Paredes 4 e 4.1.

Figura 90: (a) Curvas força x deslocamento – Parede 4

Figura 90: (b) Curvas força x deslocamento - Parede 4.1

Observa-se na Figura 90 que os valores do LVDT 4 não aparecem devido a erro de leitura mesmo durante a execução dos ensaios. As curvas acima mostram que o ferro-cabelo apresentou grandes deslocamentos mesmo quando estava submetido a pequenos esforços de tração, como indica a inclinação das curvas do LVDT 1 e 2.

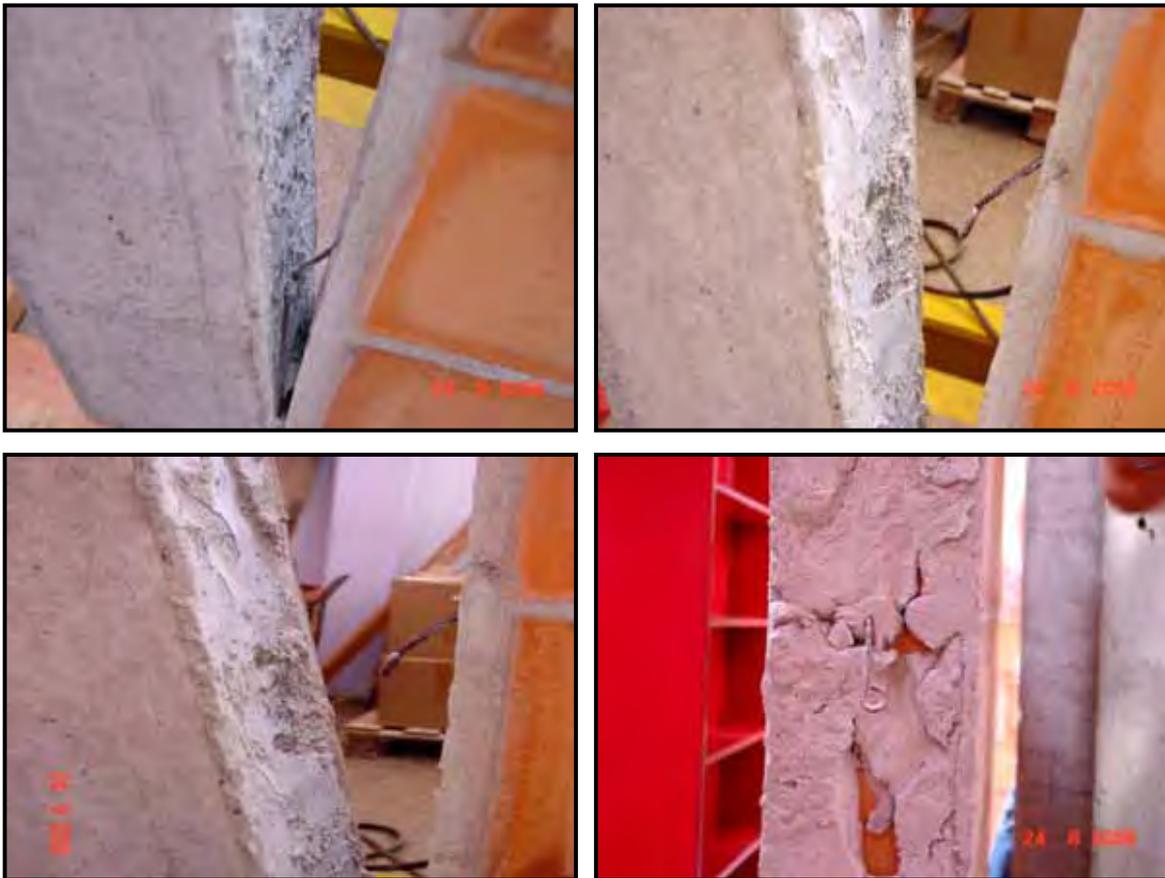
A forma de ruptura desse tipo de corpo-de-prova deu-se através do destacamento do pino metálico do pilar de concreto (Figura 91)

Figura 91: Forma de ruptura Parede 4 e 4.1

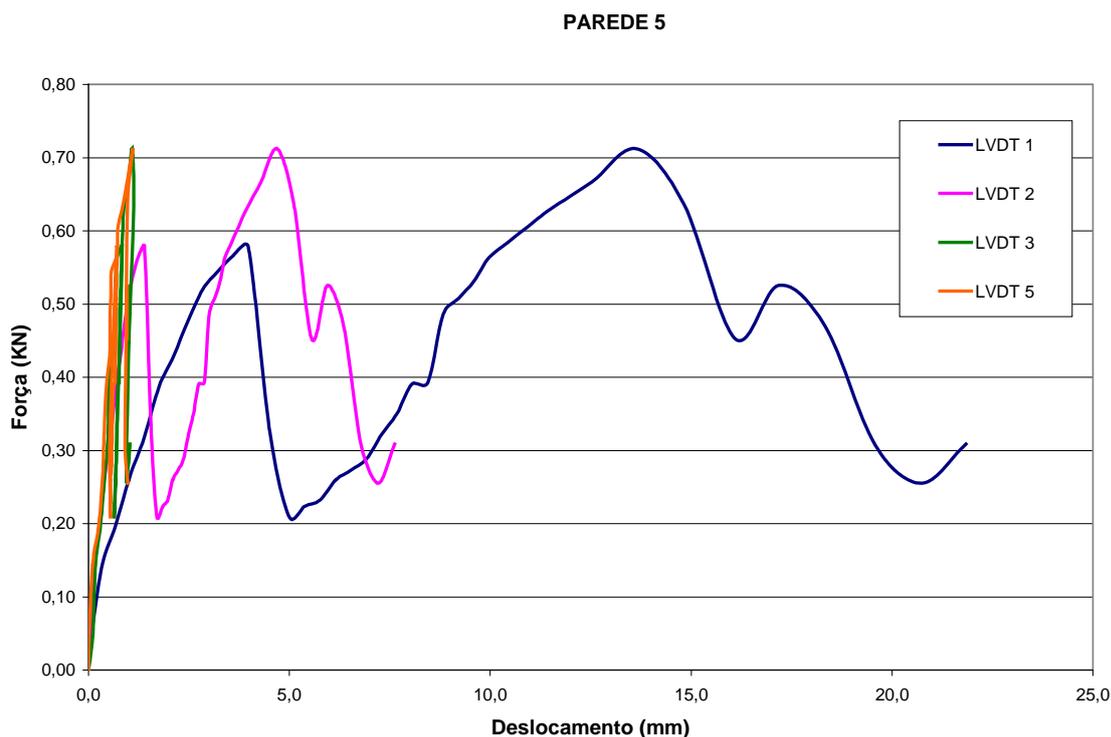
Durante o ensaio foram observadas abertura de fissuras, desenvolvimento das mesmas, bem como deslocamentos visíveis. Quando o corpo-de-prova estava submetido a um carregamento de aproximadamente 0,45kN, notou-se o aparecimento das primeiras fissuras, sendo observado também que as mesmas se desenvolveram, atingindo maiores aberturas quando o carregamento estava na ordem de 0,65kN de força de tração. A Figura 92 mostra as curvas força versus deslocamento obtido pelo deslocamento dos cinco LVDT's posicionados na pequena parede.

Figura 92: Curvas força x deslocamento - Parede 5

A partir da Figura acima, nota-se que os LVDT's 1 e 2 apresentaram pequenos deslocamentos iniciais. O LVDT 5, que estava fixado no bloco, acompanhando o movimento de deslocamento do pilar de concreto, apresentou pouco deslocamentos, não passando de 2,00mm de deslocamento durante todo o ensaio. O LVDT 3 apresentou deslocamentos mínimos, conforme o esperado, indicando assim que a parede não se sofreu nenhum tipo de deslocamento durante o ensaio. Já o LVDT 4 apresentou falhas na leitura não sendo possível assim, obter os valores de deslocamento nesse ponto.

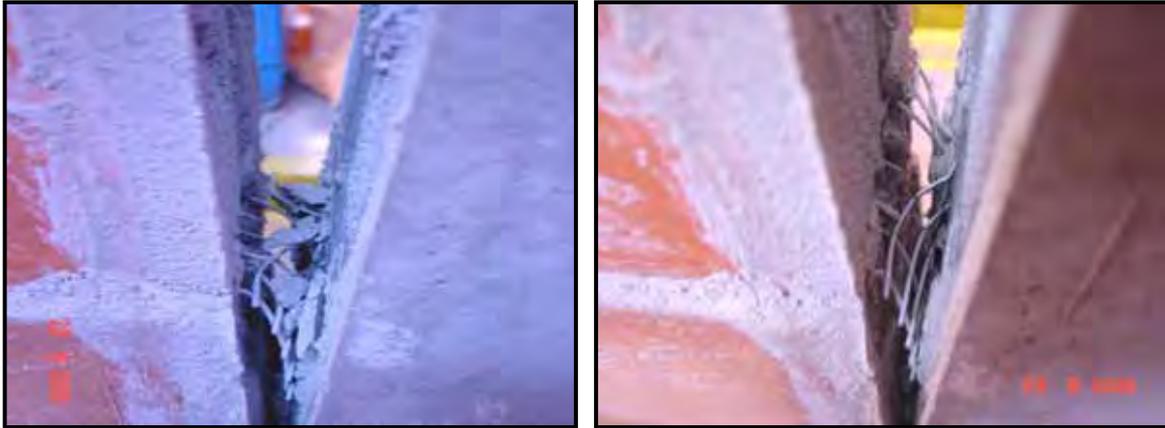
Figura 93: Forma de Ruptura - Parede 5

Nesse tipo de corpo-de-prova a ruptura da tela (12x30)cm ocorreu com uma carga aplicada de aproximadamente 0,70kN. A ruptura da tela e as fissuras foram semelhantes às paredes anteriores. A Figura 93 mostra as fotos da ruptura.

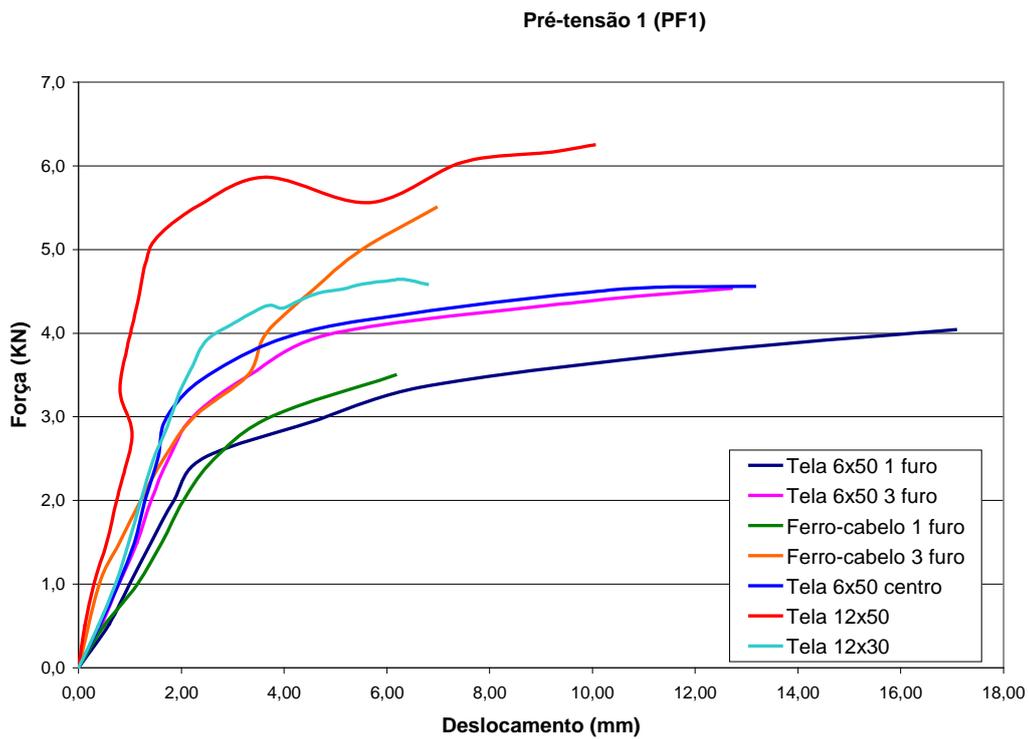
Figura 94: (a) Comparativo Prismas – Arrancamento à tração – pré-tensão: 0,40 kN

A Figura 94 mostra as curvas médias que correlacionam cargas e deslocamentos dos prismas submetidos ao ensaio de arrancamento à tração. A Figura 94 apresenta os ensaios de arrancamento dos prismas submetidos à pré-tensão de 0,40kN (PF1) e à pré-tensão de 0,60kN (PF2).

Observando as curvas da Figura 94 (a) e (b), nota-se que a tela 12x50 é a melhor opção quando o prisma está submetido à pré-tensão 1, por se tratar de uma curva que apresenta grande inclinação. Quando o mesmo está submetido à pré-tensão 2 há uma equivalência entre a tela 12x50 e a tela 6x50 chumbada no 3º furo, quando os mesmos estão submetidos à pequenas cargas. À medida que a carga aumenta, nota-se claramente que a tela 12x50 apresentou melhores resultados, pois a mesma obteve menores deslocamentos quando submetidas a maiores esforços de tração.

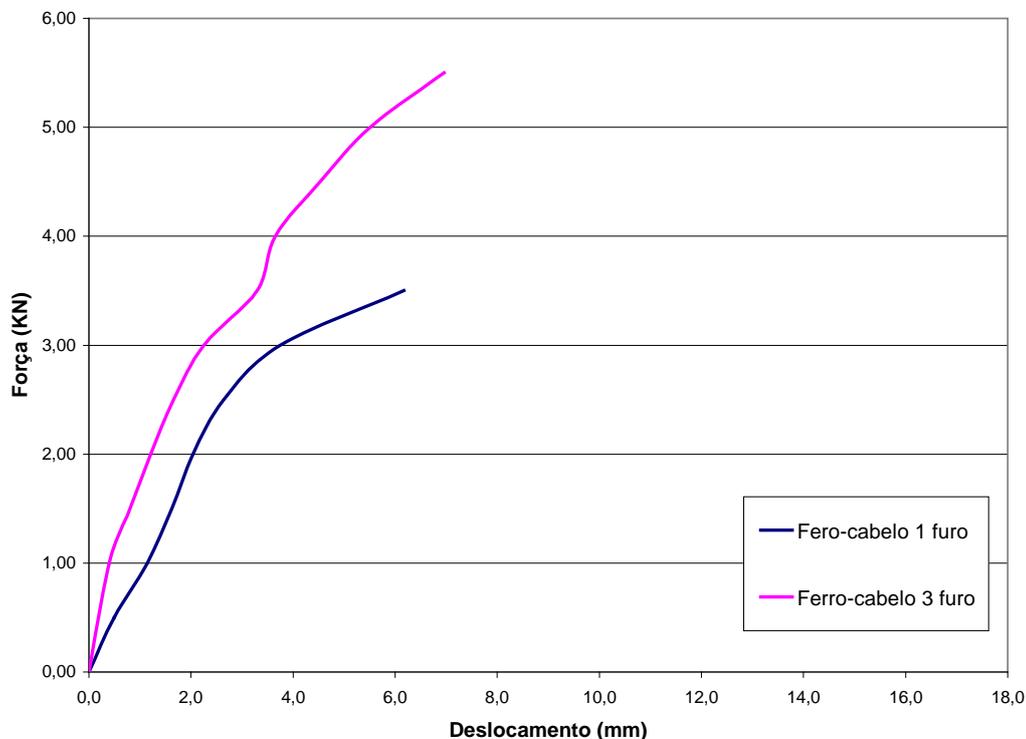
Figura 95: Comparativo ensaio de arrancamento - ferro-cabelo no 1º e no 3º furo

A Figura 95 apresenta as curvas força versus deslocamento para o ferro-cabelo inserido no primeiro e no terceiro furo. Pelas curvas, nota-se que os dois tiveram um comportamento semelhante, visto que as curvas apresentam pouca discrepância, notando-se apenas que a curva na cor rosa, que representa o ferro-cabelo inserido no terceiro furo, apresentou uma inclinação maior que a curva que representa o ferro-cabelo inserido no primeiro furo, ou seja, o ferro-cabelo

inserido no terceiro furo obteve menores deslocamentos que o mesmo inserido no primeiro furo quando submetidos ao mesmo esforço de tração.

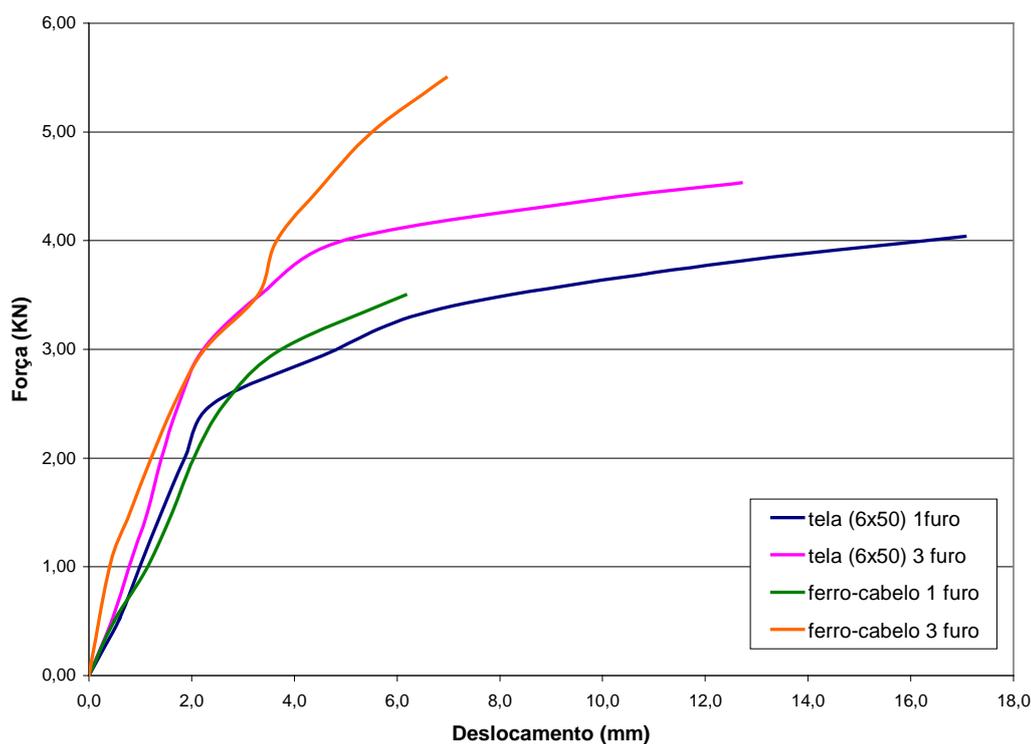
Figura 96: Comparação entre a tela de (6x50)cm e o ferro-cabelo

Foi realizada uma comparação entre a tela de (6x50) cm inserida no 1º furo do bloco e no 3º furo e o ferro-cabelo executado da mesma maneira (Figura 96).

A tela (6x50) cm inserida no 1º furo do bloco e o ferro-cabelo executado da mesma maneira apresentaram maiores deslocamentos relativos, uma vez que os mesmos possuem uma menor área de contato com a argamassa quando comparados com os mesmos dispositivos inseridos no 3º furo do bloco.

Quando foram comparados os dispositivos inseridos no 1º furo, nota-se que o ferro-cabelo apresentou maiores deslocamentos do que a tela metálica. Já os dispositivos inseridos no terceiro furo do bloco apresentaram comportamento semelhante quando submetidos a pequenos esforços, observando uma pequena vantagem do ferro-cabelo em relação à tela 6x50.

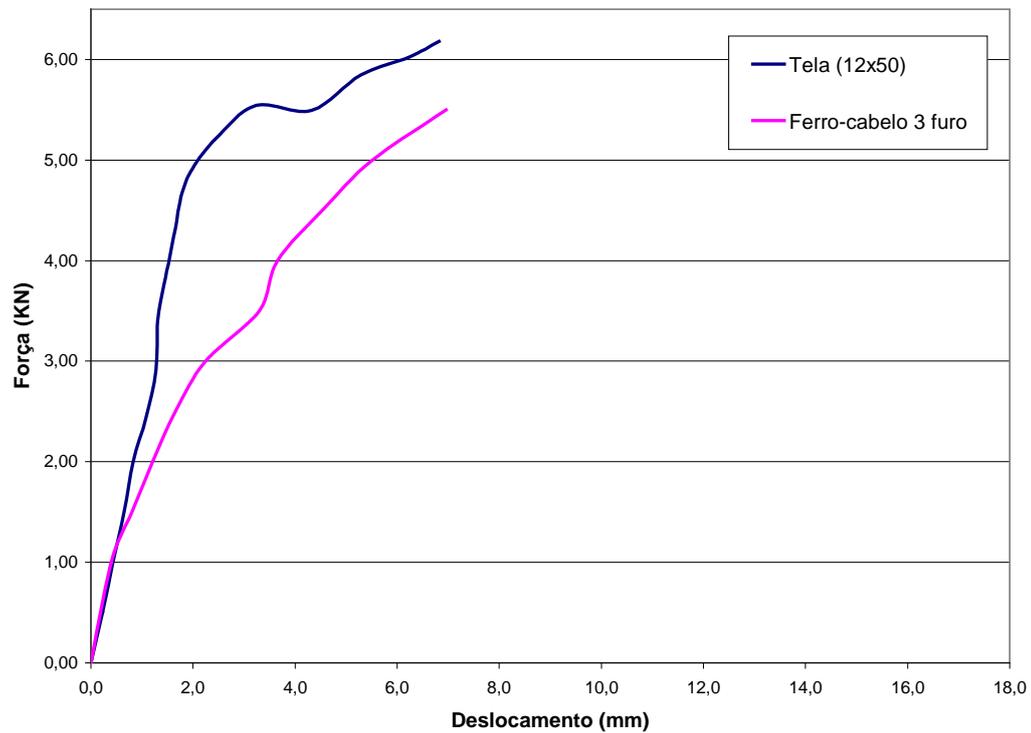
Figura 97: Comparação entre a tela metálica e o ferro-cabelo de melhor desempenho

Através da Figura 97 observa-se o melhor desempenho da tela metálica quando comparada com o desempenho do ferro-cabelo, quando ambos são submetidos a um mesmo esforço de tração.

Conforme mostrado através de gráficos acima, a tela metálica que obteve o melhor desempenho em termos de resistência à tração e deslocamento relativo foi a tela (12x50) cm. Da mesma maneira foi realizada uma comparação entre os modos de execução com o ferro-cabelo, e o que obteve o melhor desempenho entre os estudados, foi o dispositivo inserido no 3º furo do bloco.

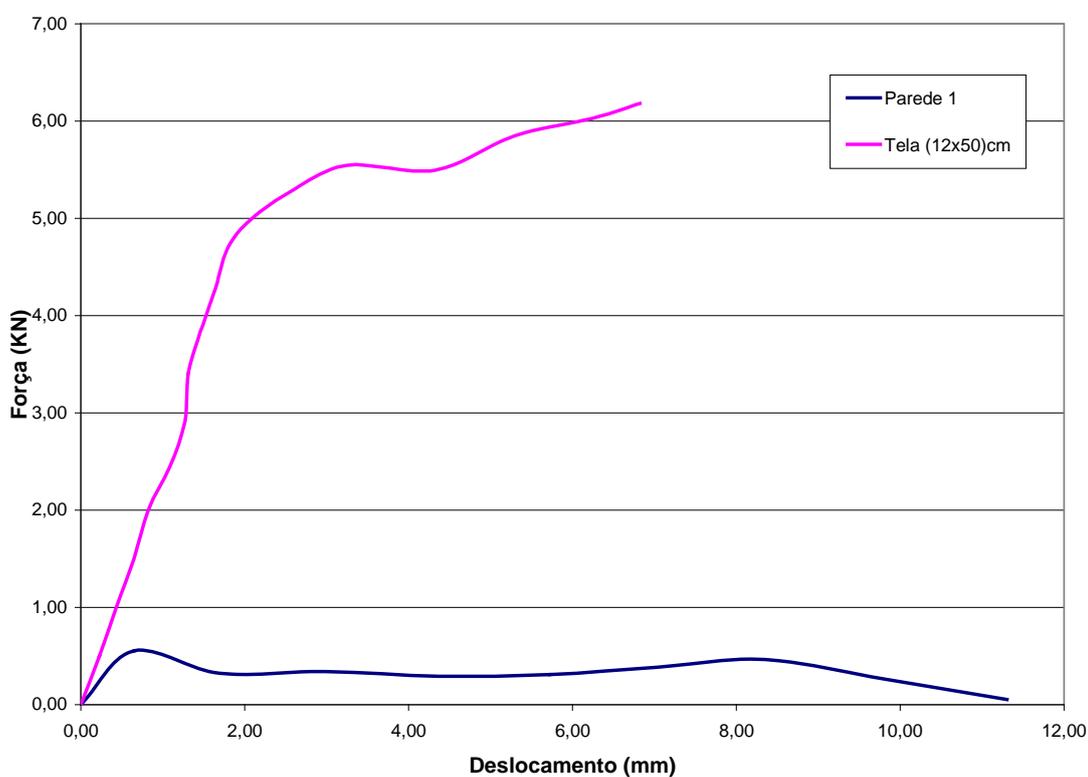
Figura 98: Comparativos Parede e Prisma – Força de Ruptura

A seguir é feita a comparação entre a força de arrancamento do dispositivo de ligação do prisma e da parede, por exemplo, da Parede 1 e do prisma com a tela (12x50) na junta de argamassa (Figura 98). Observando essas curvas nota-se claramente que o dispositivo de ligação quando executado na parede tem sua eficiência diminuída quando se compara o mesmo executado no prisma de alvenaria.

caso do dispositivo inserido na parede leva-se em conta a ligação da tela com o pilar de concreto, que na verdade faz com que a tela metálica “trabalhe” apenas com os fios que estão presos pelo pino metálico, fato que não acontece no ensaio em prismas, uma vez que tela metálica é solicitada à tração de todos os seus fios pelo sistema de garras da prensa.

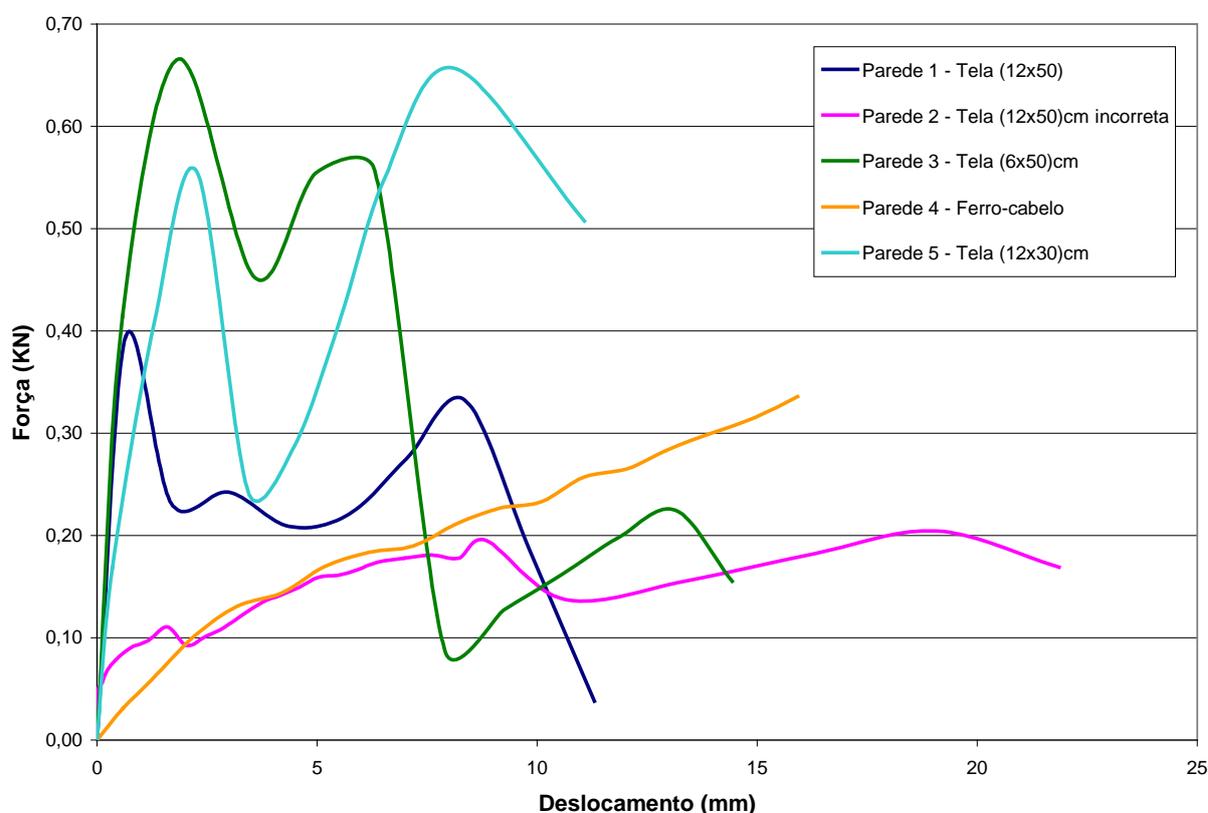
Figura 99: Deslocamentos relativos entre pilar e parede medidos pelo LVDT 1

Foram realizadas comparações entre os cinco tipos de paredes no que se refere aos deslocamentos relativos que as mesmas sofreram quando submetidas ao esforço de tração. Esses deslocamentos são os que foram medidos pelo LVDT 1 (Tela 1), cujos valores foram gerados pelo programa computacional FTOOL. A Figura 99 mostra as curvas para todos os tipos de paredes ensaiadas, de modo a se comparar o desempenho dos dispositivos inserido nas mesmas.

Através das curvas acima percebemos que a parede que contém a tela metálica (6x50)cm chumbada no 3º furo do bloco, apresentou o melhor comportamento. As Paredes 1 e 5 apresentaram pequenos deslocamentos iniciais, diferenciando-se pelo fato da Parede 5 atingir maior força de ruptura. Isso mostra que a tela 12x30 inserida no centro da junta de argamassa (Parede 5) pode ser uma solução eficiente, quanto ao deslocamento relativo sofrido quando submetida ao esforço de tração. A Parede 4, que apresentou o ferro-cabelo inserido no terceiro
