UNIVERSIDADE ESTADUAL PAULISTA  
"JÚLIO DE MESQUITA FILHO"  
Instituto de Ciências e Engenharia – Câmpus de Itapeva

**Análise da qualidade de colagem de elementos de MLC, utilizando os  
*softwares ImageJ e GLT Rupture Analysis***

Trabalho de Conclusão de Curso (TCC)  
apresentado ao Conselho de Curso de  
Engenharia Industrial – Madeira da  
Universidade Estadual Paulista (Unesp),  
Instituto de Ciências e Engenharia,  
Câmpus de Itapeva, como parte dos  
requisitos para obtenção do diploma de  
Graduação em Engenharia Industrial –  
Madeira.

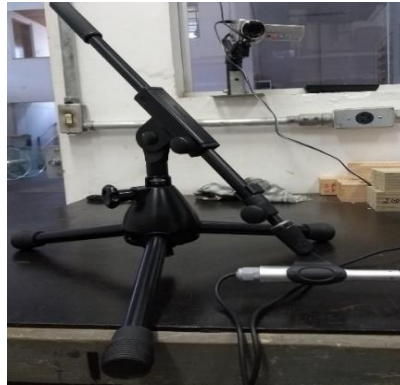
Os ensaios de compressão paralela às fibras (Figura 4a) e cisalhamento (Figura 4b) das madeiras foram realizados na máquina universal de ensaios marca EMIC com capacidade de 300 kN. Já o ensaio de flexão estática foi feito utilizando-se o método não destrutivo de técnica de excitação por impulso pelo equipamento da marca Sonelastic (Figura 5).

Figura 5 - Ensaio de flexão estática não destrutivo - sonelastic

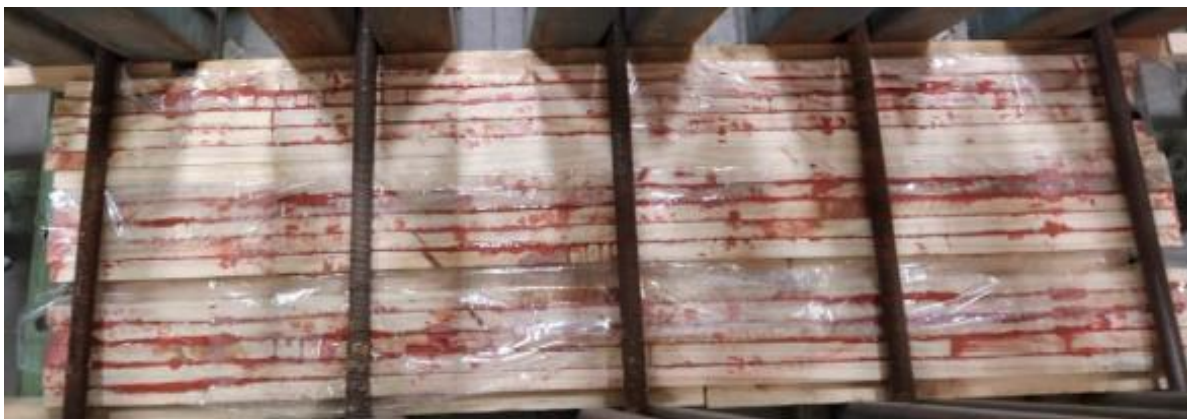
A colagem das vigas foi feita com uso de uma prensa de fuso (Figura 7) e a pressão de colagem foi controlada com o auxílio de um torquímetro. Utilizou-se, neste caso, uma pressão de colagem de 0,7 MPa. O tempo de cura do adesivo foi de aproximadamente 72 horas.

Figura 7 - Colagem das vigas de MLC na prensa de chão

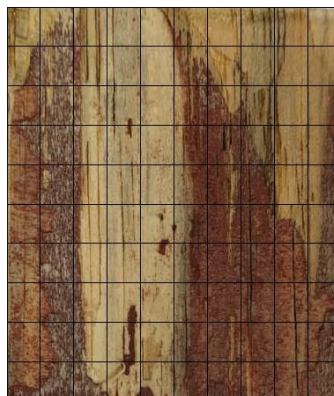
Para a análise das imagens pela malha quadriculada foi utilizado um programa de edição de imagens chamado *Photoscape®* para a divisão desta em 100 partes (10 x 10). A Figura 10 mostra os detalhes da área de colagem de um dos corpos de prova, a região mais escura indicou ruptura no adesivo e a região mais clara apontou ruptura na madeira.

Figura 10 - Análise da região de colagem após ensaio de cisalhamento na linha de cola
