**Técnica alternativa de restauração  
indireta: onlay confeccionada em  
cavidade com água.**

Trabalho de Conclusão de Curso como parte dos requisitos para obtenção do Título de Bacharel em Odontologia da Faculdade de Odontologia de Araçatuba, Universidade Estadual Paulista “Júlio de Mesquita Filho”.

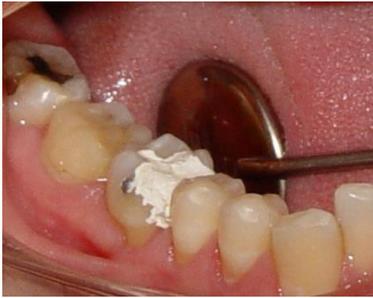
Figura 1: dente 46 com extensa lesão de cárie.

Paciente, sexo masculino, 39 anos de idade, com lesão de cárie extensa no dente 46, envolvendo as faces mesial, distal e oclusal (figura 1).

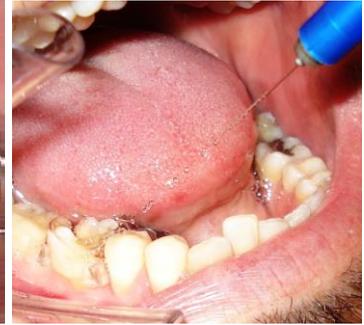
Figura 4: cavidade sendo molhada em excesso.

Em seguida a cavidade foi encharcada com água da seringa tríplice, procurando deixá-la bem molhada<sup>3</sup> (figura 4).

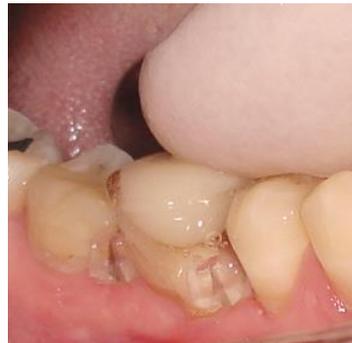
Figura 6: incremento de resina colocado de uma só vez, via oclusal, sob pressão constante dos dedos protegidos por luva cirúrgica.

Após a inserção da resina composta no interior da cavidade, uma pressão do dedo indicador sobre o incremento fez com que a cavidade fosse preenchida em toda a sua extensão pela resina (figura 6).

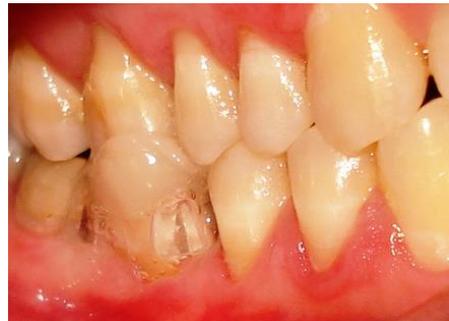
Figura 7: paciente em oclusão, registrando os contatos oclusais e dando um formato primário da anatomia oclusal do 46.

O paciente foi então orientado para que fechasse a boca em M.I.H. (figura 7), ficando impresso na resina composta as faces oclusais dos dentes antagonistas (figura 8), o que facilitou a escultura final.

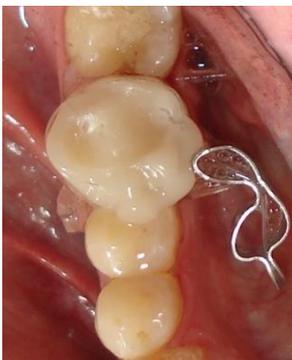
Figura 8: vista do registro anatômico da face oclusal do 46 após oclusão do paciente.

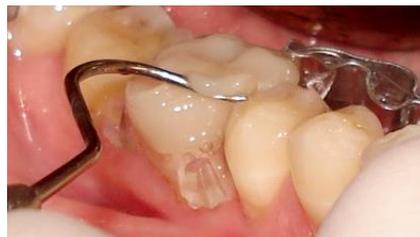
Figura 9: remoção dos excessos de resina da face oclusal utilizando uma sonda exploradora.

Após a remoção dos possíveis excessos nessa fase da resina pré-polimerizada, utilizando uma sonda exploradora (figura 9), a resina composta foi fotopolimerizada durante 60 segundos pela oclusal e pelas faces vestibular e lingual, por meio de um aparelho fotopolimerizador (figura 10).

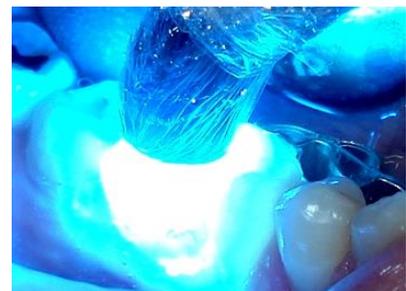
Figura 10: fotopolimerização da resina composta via oclusal por 60 segundos.

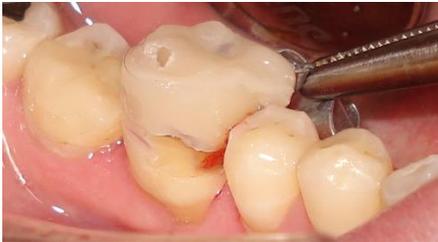
Figura 11: remoção da matriz de poliéster juntamente com a onlay.

Após a polimerização, a matriz e as cunhas foram removidas em conjunto com a “onlay” de resina composta (figuras 11 e 12) e incidências de luz halógena complementares foram realizadas pela vestibular e lingual, em ambas as caixas proximais, utilizando-se um tempo de 30 segundos em cada uma dessas aplicações (figura 13).

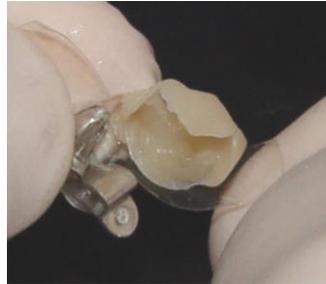
Figura 12: vista da face cervical da onlay ainda na matriz de poliéster.

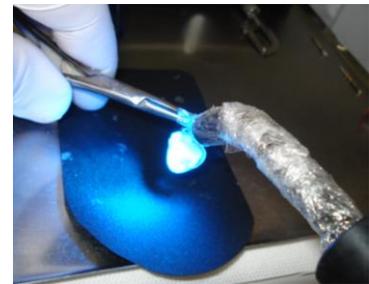
Figura 13: fotopolimerização complementar pelas faces vestibular e lingual, em ambas caixas proximais por mais 30 segundos em cada aplicação de luz.

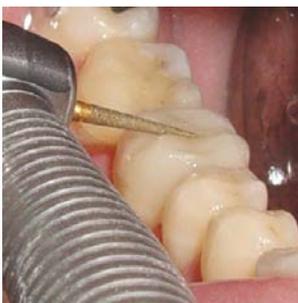
Figura 14: remoção de excessos e escultura dada à onlay posicionada no 46 utilizando pontas diamantadas especiais (M. K. S.)

Em seguida a “onlay” foi posicionada no elemento dental, e a escultura finalizada e ajustada com a oclusão da arcada antagonista (figura 14). Pontas de borracha siliconizadas e discos de lixa seqüenciais foram utilizados para o polimento da “onlay” de resina composta (Figura 15).

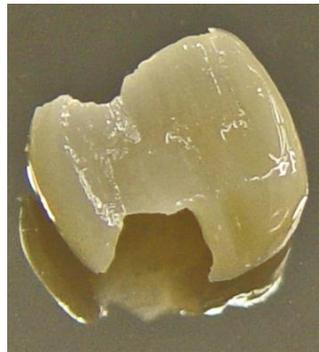
Figura 15: aspecto satisfatório da onlay após acabamento.

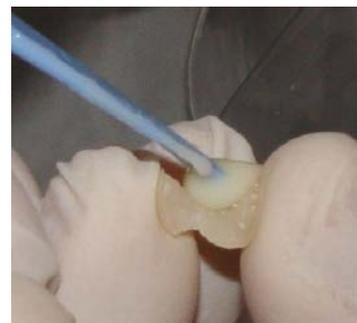
Figura 16: aplicação do cimento resinoso na parte interna da onlay.

A seguir, após o isolamento do dente preparado, a cavidade foi lavada e seca sem desidratar. Quantidades iguais de pasta base e catalisadora do cimento resinoso U100 (3mEspe) foram espatuladas por 20 segundos, sendo a mistura colocada sobre a parte interna da “onlay” que foi então assentada na cavidade (Figura 16).

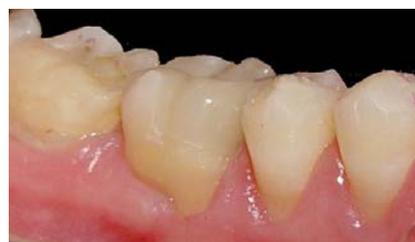
Figura 18: vista pela face vestibular do trabalho finalizado.

Uma camada do selante de superfície Fortify (Bisco) foi aplicada na face oclusal da onlay e polimerizada por 20 segundos. Dessa forma, o trabalho foi concluído procurando incluir nele todos os requisitos exigidos para uma correta reabilitação funcional e estética do elemento dental<sup>3</sup> (figuras 18 e 19).

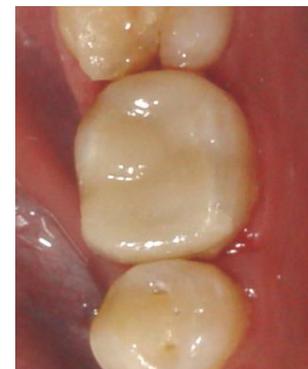
Figura 19: vista pela face oclusal do trabalho finalizado.
