**DIAGNÓSTICO DOS RECURSOS HÍDRICOS NA MICROBACIA
DO CÓRREGO TRÊS BARRAS, MARINÓPOLIS, SP**

Dissertação apresentada à Faculdade
de Engenharia da UNESP, Campus de
Ilha Solteira, para a obtenção do título
de Mestre em Agronomia - Área de
Concentração: Sistema de Produção

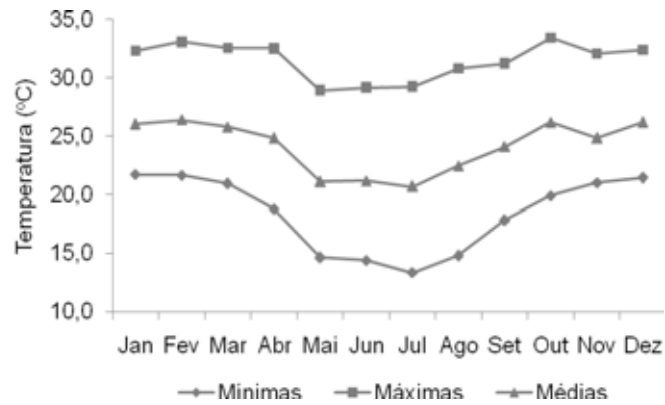
Figura 3 - Variação da temperatura, no decorrer do ano no município de Marinópolis, SP.

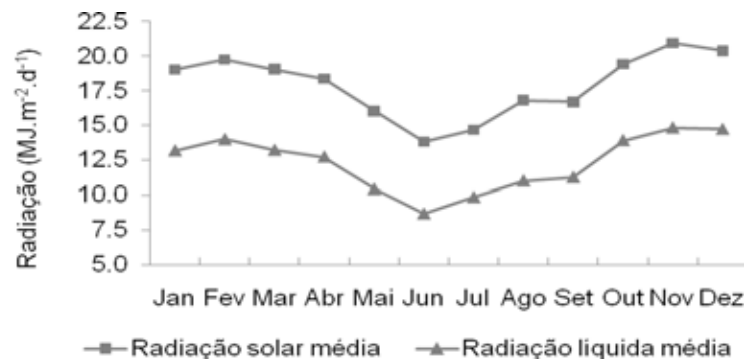
Figura 4 - Comportamento da radiação solar média e radiação líquida média, no decorrer do ano no município de Marinópolis, SP.

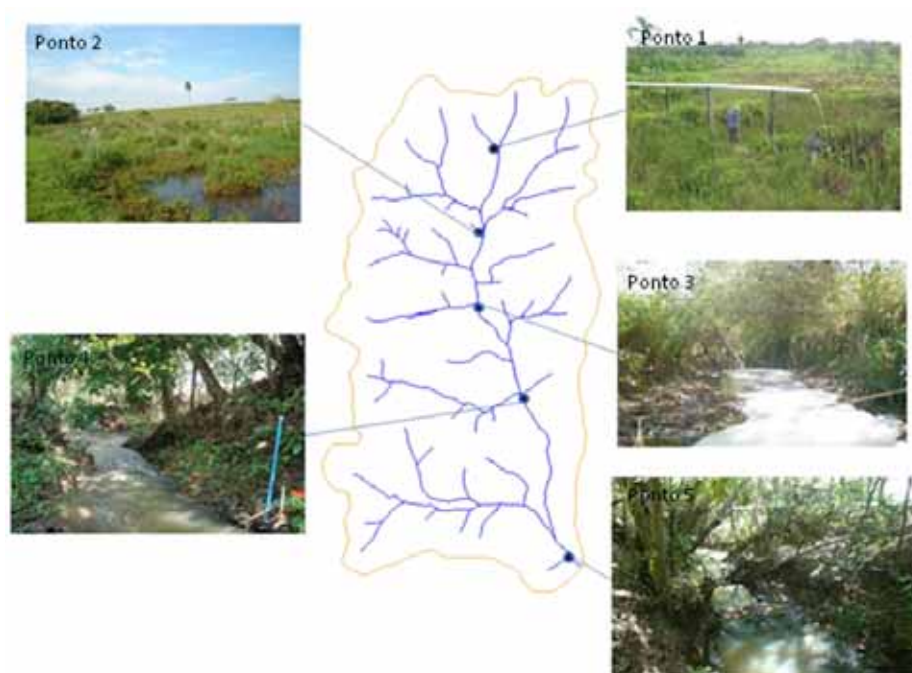
Figura 6 - Pontos de coletas de água e medições de vazão no córrego Três Barras, município de Marinópolis, SP.

Para a escolha dos locais de avaliação, foram adotados os seguintes critérios: (1) influência das características locais sobre a qualidade da água; (2) condições adequadas da calha para medição de vazão; (3) e a subdivisão da microbacia em pontos equidistantes. A localização dos pontos de avaliação, bem como as características locais e os dados coletados em cada um, serão descritos a seguir.

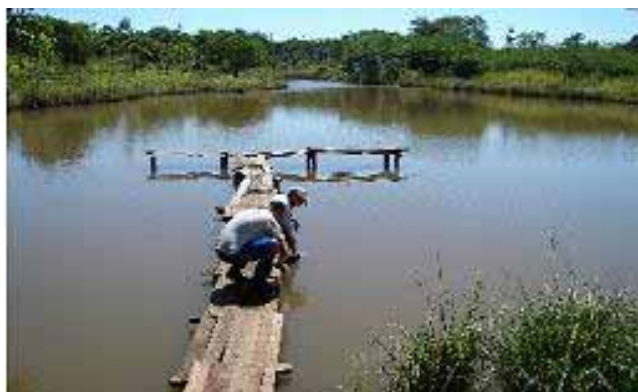
Figura 7 - Localização do primeiro ponto de coleta.

O local é caracterizado pela presença de macrófitas aquáticas, ausência de mata ciliar e assoreamento acentuado.

Ponto mais próximo da nascente, localizado a uma distância de 815 metros da mesma, com coordenadas geográficas de 20°25'41,2" Sul e 50°48'53,5" Oeste (Figura 7).

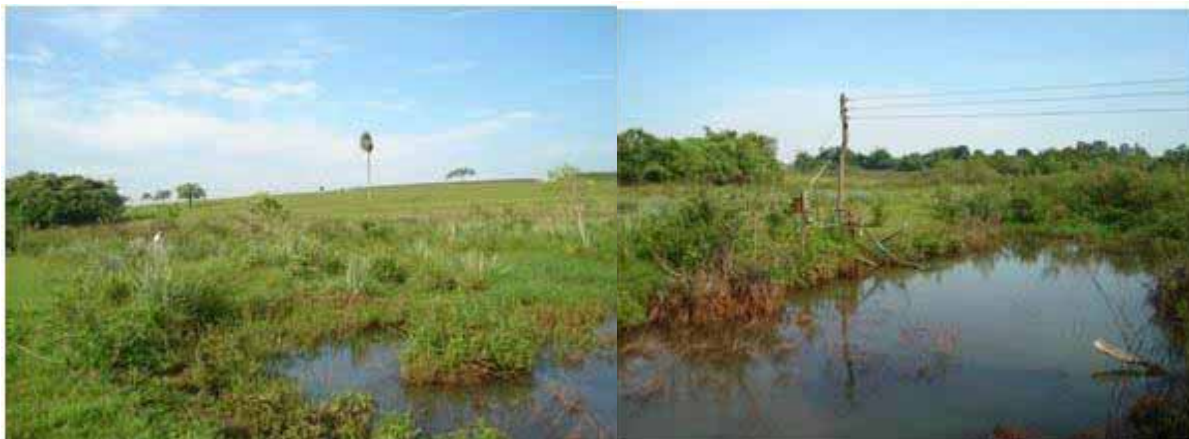
Figura 8 - Local do segundo do ponto de avaliação.

Foram realizadas somente as análises de água, não sendo possível medir a vazão por nenhum dos métodos disponíveis, devido às características da calha.

Este ponto está localizado a jusante da união dos três afluentes que originam o córrego Três Barras (Figura 6), na parte intermediária da microbacia, a uma distância de 1.960 metros da nascente, com coordenadas geográficas de 20°26'06,8" Sul e 50°48'49" Oeste (Figura 8).

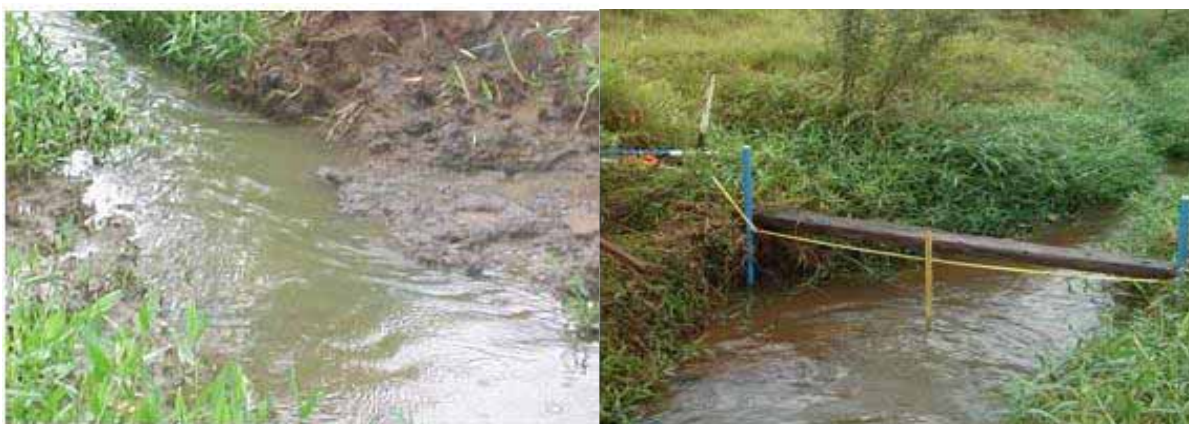
Figura 9 - Local do terceiro ponto de avaliação (esquerda) e medição de vazão (direita).

Este ponto localiza-se a jusante da cidade, a uma distância de 2.846 metros da nascente, com coordenadas geográficas de 20°26'32,6" Sul e 50°48'51,2" Oeste (Figura 9). Neste ponto foram realizadas as análises da água e medidas de vazões pelo método do molinete.

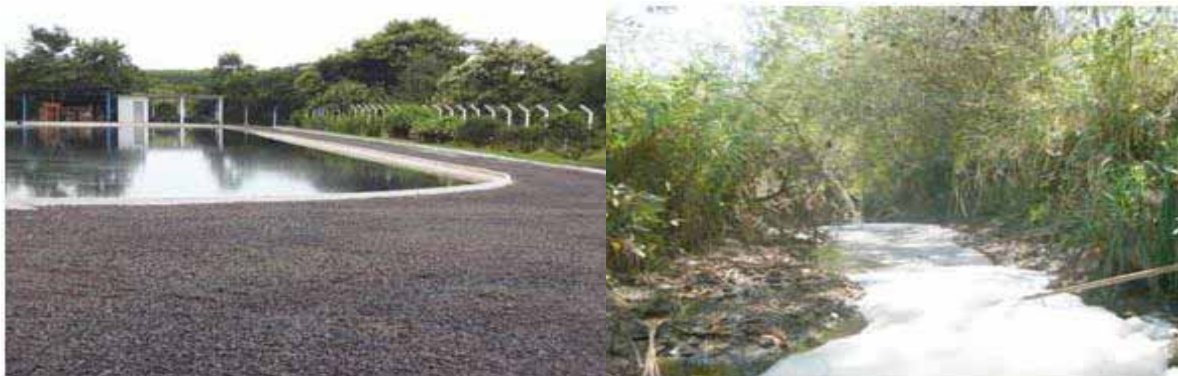
Figura 10 - Estação de tratamento de esgoto (à esquerda) e despejo de efluente (à direita).

A cerca de trinta metros a montante desse ponto é lançado o efluente tratado oriundo da estação de tratamento da Sabesp, do tipo lagoa de estabilização facultativa (Figura 10).

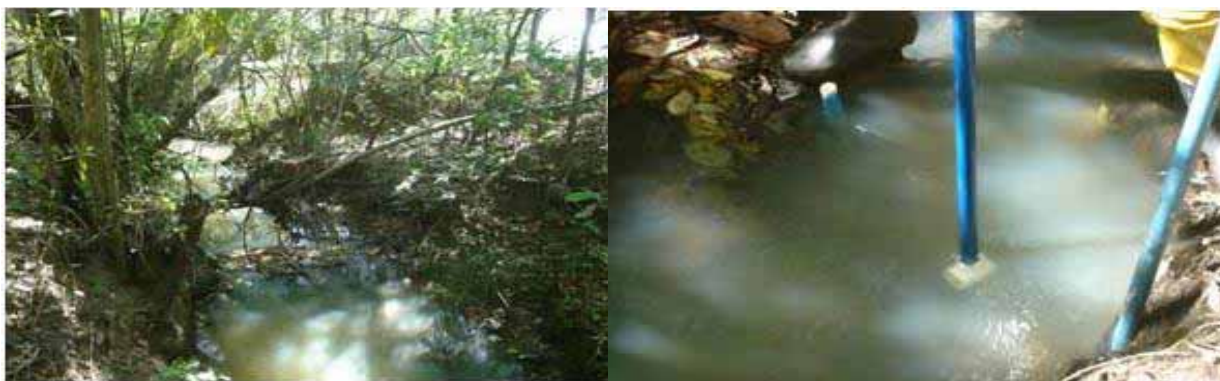
Figura 12 - Quinto ponto de coleta de dados (esquerda) e medição de vazão (direita).

Este local é caracterizado por vegetação ciliar densa que confere boa proteção do manancial e leito rochoso.

O quinto ponto de monitoramento hídrico localiza-se na foz da microbacia (distância de 6.610 metros da nascente) com coordenadas geográficas 20°28'20.65" Sul e 50°48'05.48" Oeste (Figura 12).

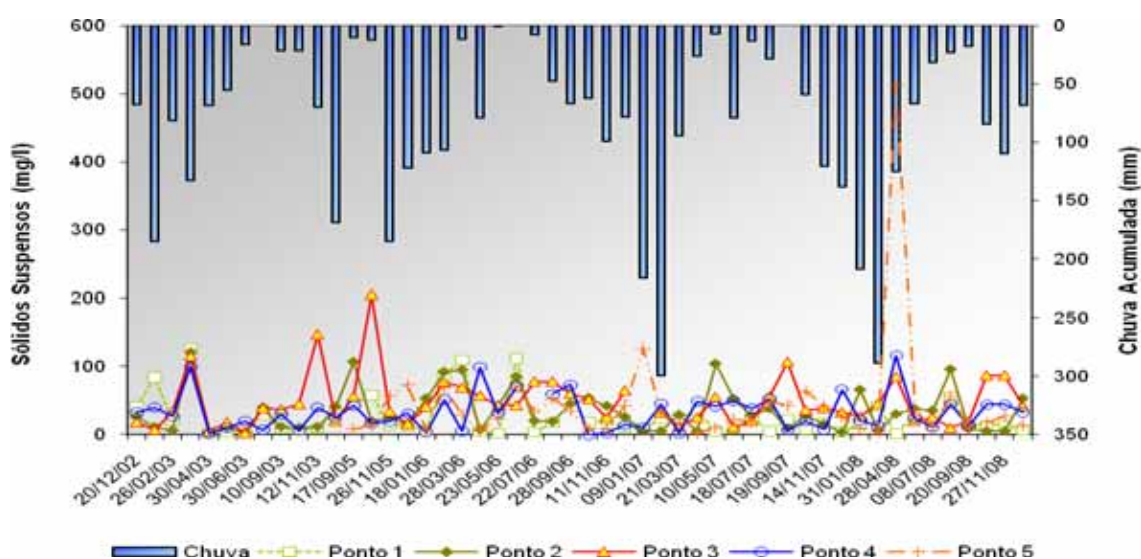
De acordo com a Figura 13, observou-se que as maiores concentrações de sólidos suspensos ocorreram concomitantemente com o período de maior ocorrência de chuvas, pois ao entrar em contato com a superfície do solo, a água transporta partículas de solo, sais e matéria orgânica para o leito do córrego. O ponto 3, por receber o efluente de tratamento de esgoto, apresenta valores maiores que os demais pontos de coleta.

Figura 13 - Variação espacial e temporal da concentração de sólidos suspensos na água.

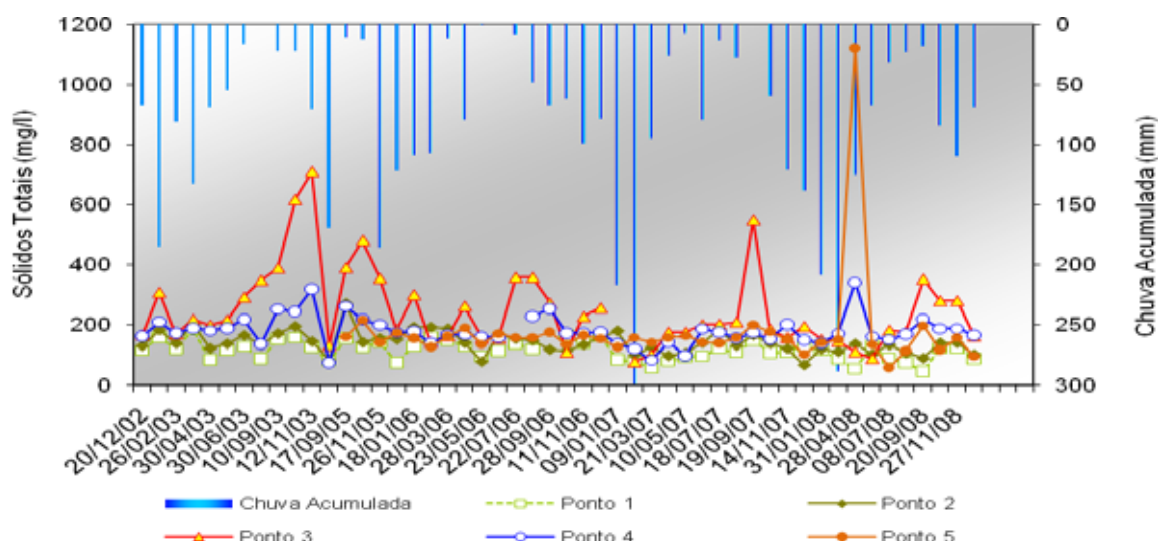
Os sólidos totais, cuja variabilidade espacial e temporal pode ser verificado pela Figura 15, teve o comportamento similar ao dos sólidos dissolvidos (Figura 14), havendo uma tendência de aumento na concentração nos períodos de menor pluviosidade. Sendo assim, pode-se dizer que a sua variação no tempo e espaço se deve aos mesmos motivos já citados para os sólidos dissolvidos.

Figura 15 - Variação espacial e temporal da concentração de sólidos totais na água.

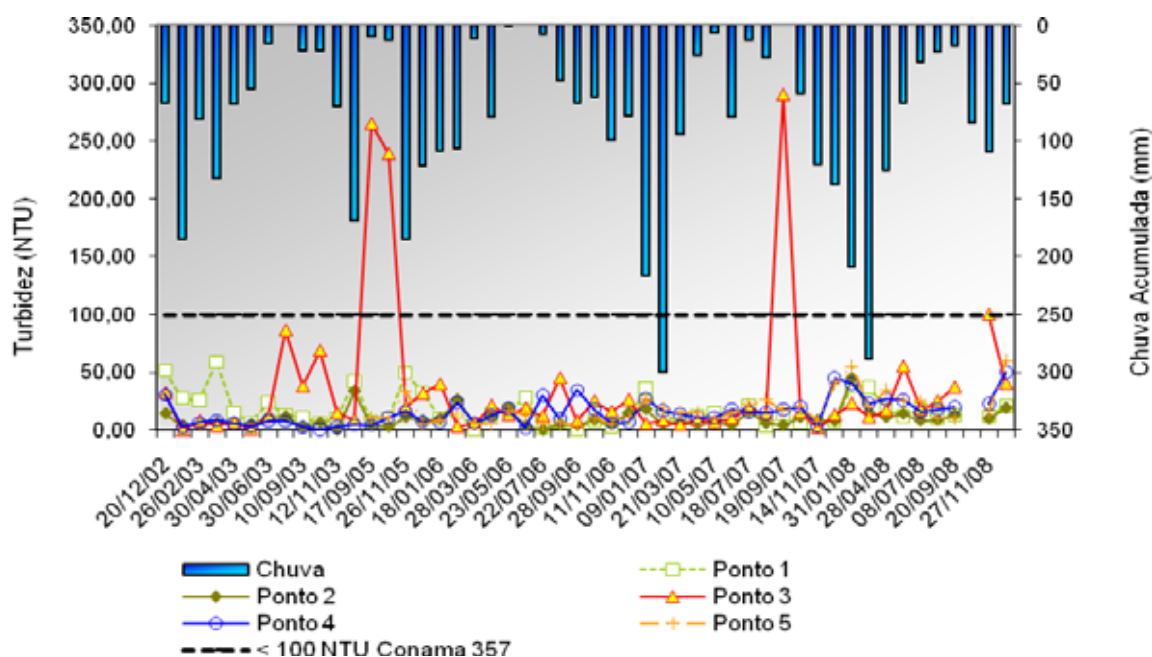
Na Figura 16, estão as variabilidades espacial e temporal da turbidez da água, verificando-se que, com exceção do ponto 3, houve um aumento da turbidez durante o período chuvoso. Isto ocorre porque a turbidez aumenta, em função do aumento da concentração de partículas em suspensão na água, carreados pelo escoamento superficial da água nesse período (CETESB, 2003).

Figura 16 - Variação espacial e temporal da turbidez da água.

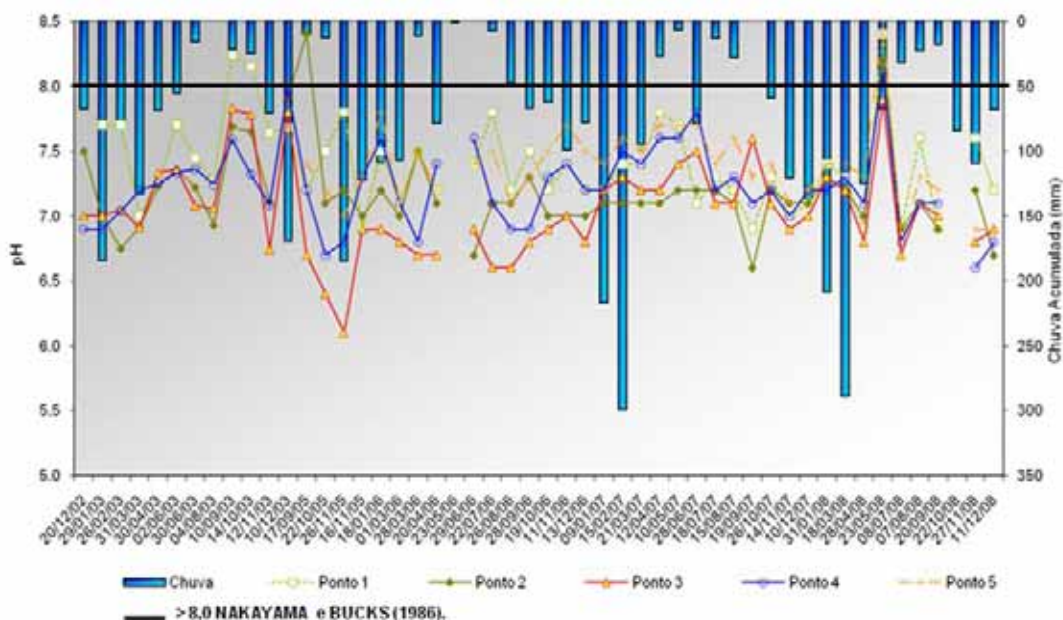
avaliado, há uma redução dos valores de pH a medida em que se aproxima da foz da microbacia.

Figura 17 - Variação espacial e temporal do pH da água.

No período seco, um fator que pode ter contribuído para o aumento do pH, é a redução da turbidez da água que, ao favorecer a proliferação de algas, promove a assimilação de gás carbônico do meio pelo processo fotossintético, reduzindo assim, a concentração de ácido carbônico na água (MORAES, 2001). Já, no período chuvoso, além da água da chuva apresentar naturalmente um pH em torno de 5,0 (TOMAZ, 2003), com o escoamento superficial, quanto maior a área drenada por cada ponto, maior é a quantidade potencial de matéria orgânica transportada para o leito do córrego, resultando em redução nos valores de pH da água, fato este que, provavelmente, poderia explicar este comportamento no ponto 3 (VON SPERLING, 1996c).

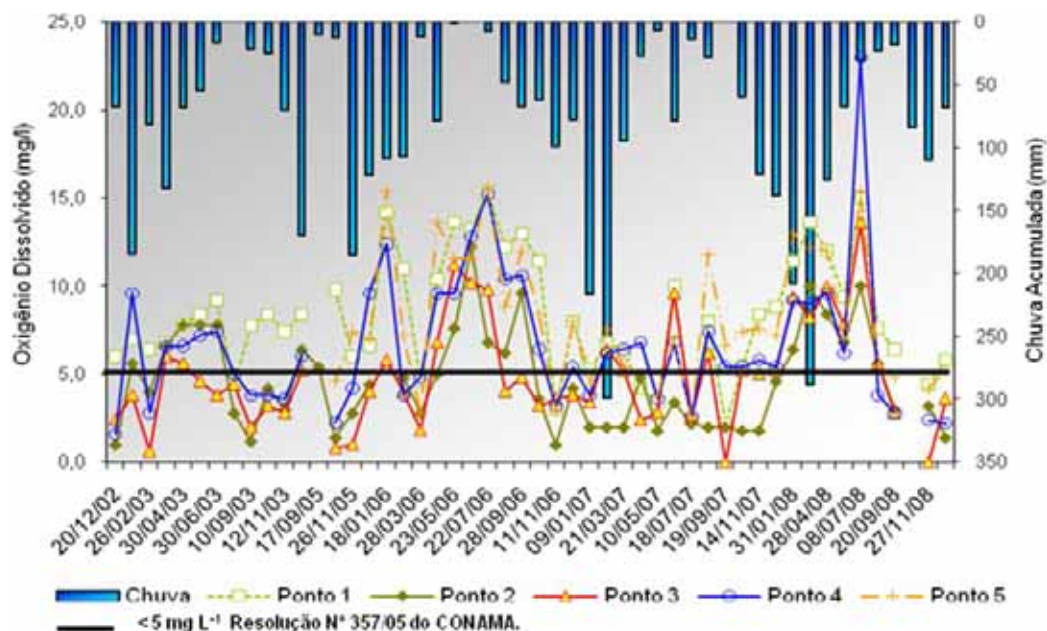
Na Figura 20 está disposta a variabilidade espacial e temporal da concentração de oxigênio dissolvido na água. Verificou-se em todos os pontos aumento da concentração de oxigênio dissolvido durante o período seco, provavelmente porque a diminuição de chuvas cause uma redução na concentração de sólidos em suspensão, com conseqüente aumento da transparência da água,

favorecendo a proliferação de algas, que pelo processo de fotossíntese liberam oxigênio, promovendo o aumento em suas concentrações (ESTEVES, 1998).

Figura 20 - Variação espacial e temporal da concentração de oxigênio dissolvido na água.

No ponto 3, com o constante lançamento de cargas orgânicas e com a redução do volume de água do córrego durante o período seco, a concentração de matéria orgânica aumenta consideravelmente, promovendo, conseqüentemente, o aumento no consumo de oxigênio por microorganismos decompositores, o que provavelmente poderia explicar os baixos níveis de oxigênio nestas condições, por outro lado ocorre também aumento da concentração de sólidos dissolvidos e, com isso, o teor de nutrientes na água favorecendo o desenvolvimento dessas algas, aumentando temporariamente os valores de oxigênio nesse ponto.
